第23回 三重河川流域委員会
資料-6

雲出川、櫛田川、宮川水系 河川整備計画の点検

三重河川国道事務所
令和2年10月8日

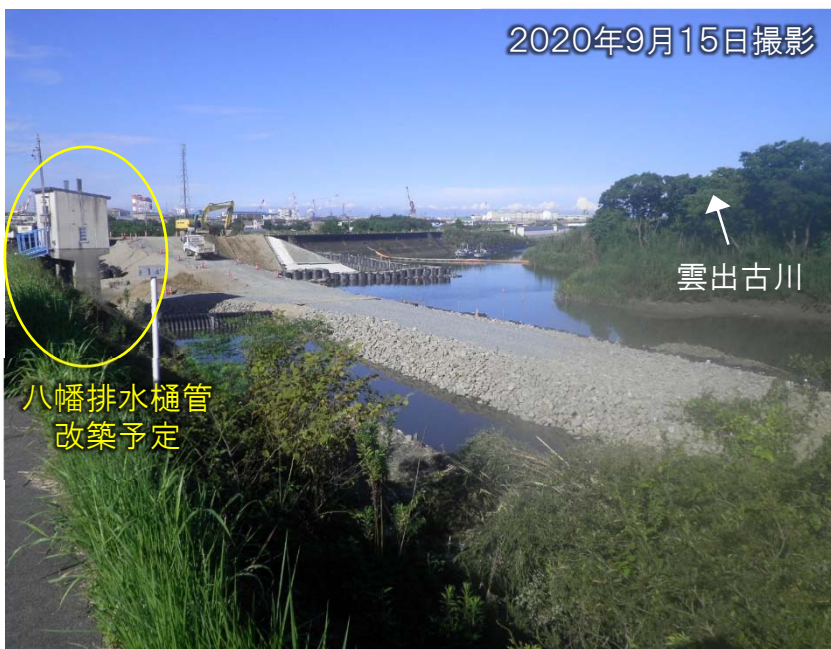
対策中【左岸：高峯地区】（準備工）

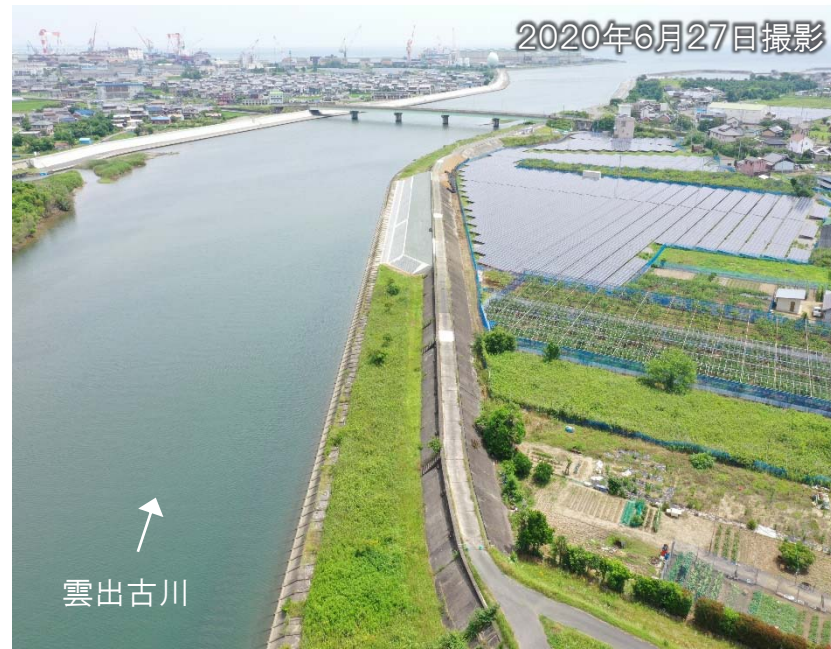
対策中【右岸：川原地区】（暫定施工）

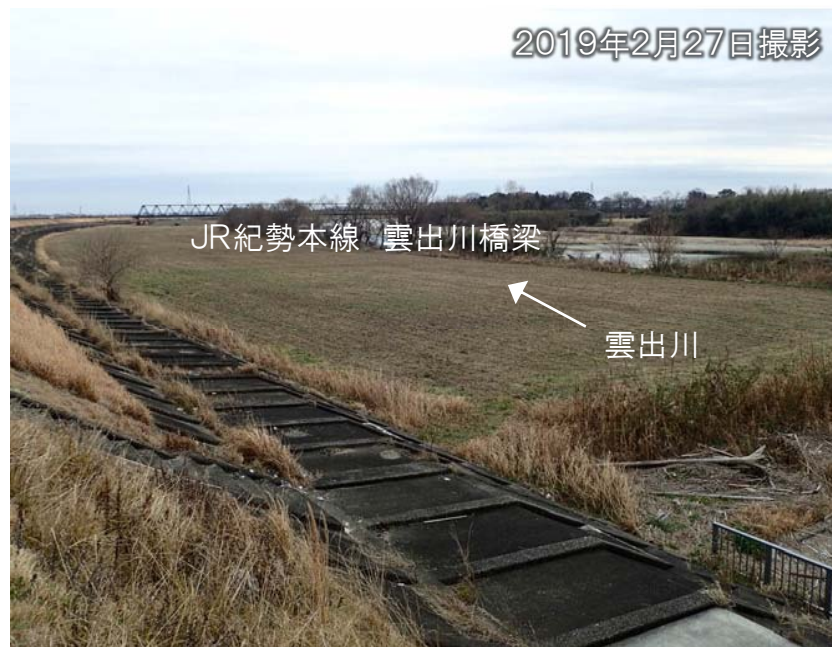
対策前

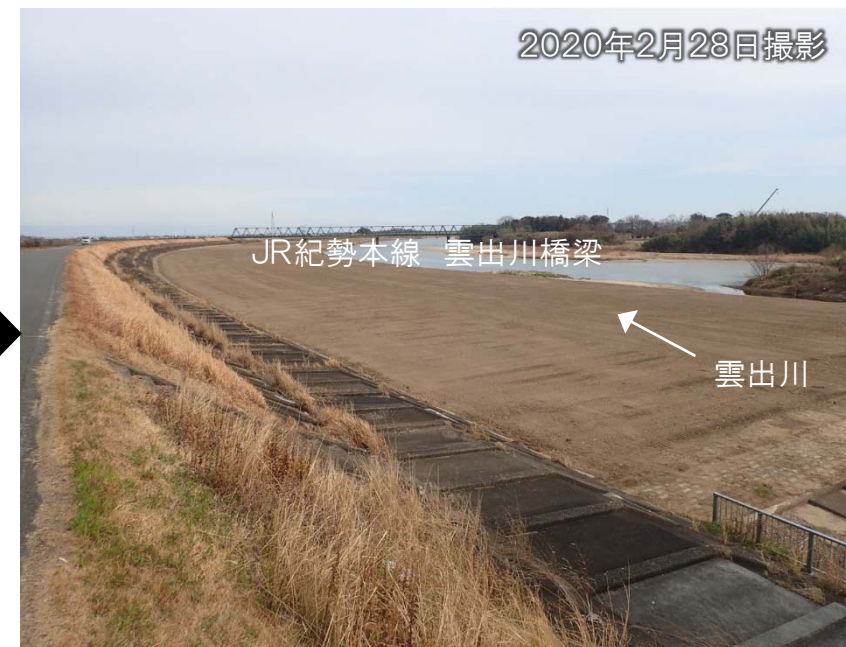
対策後

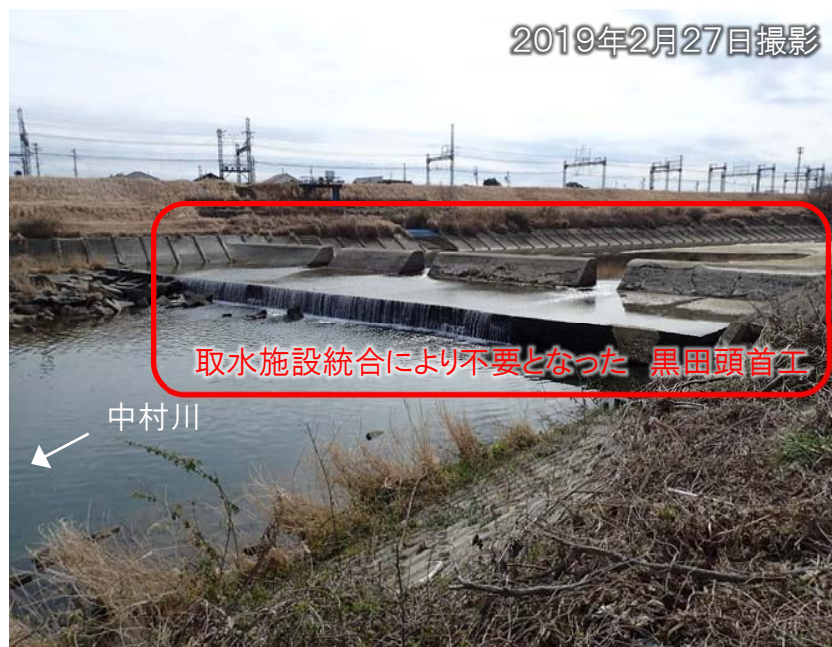
対策前

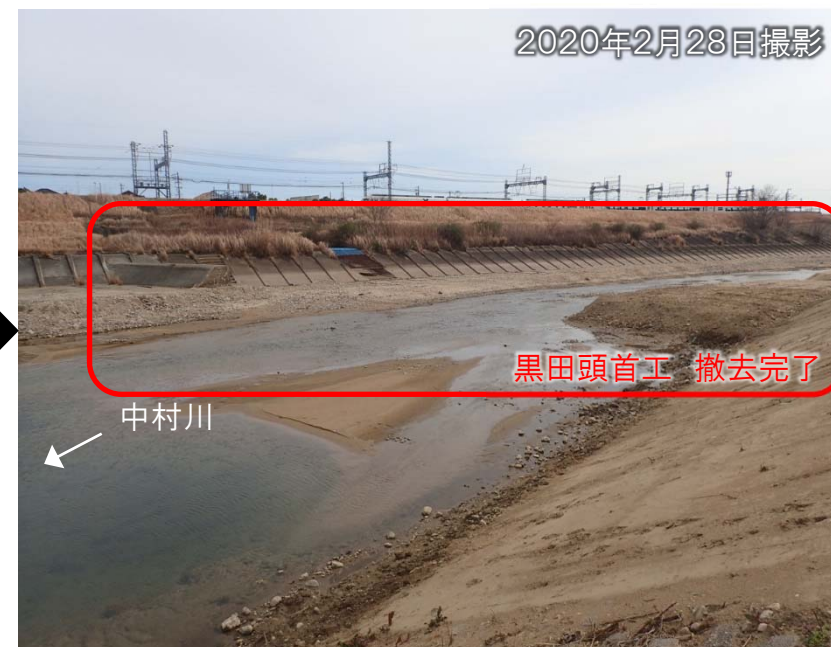
対策後

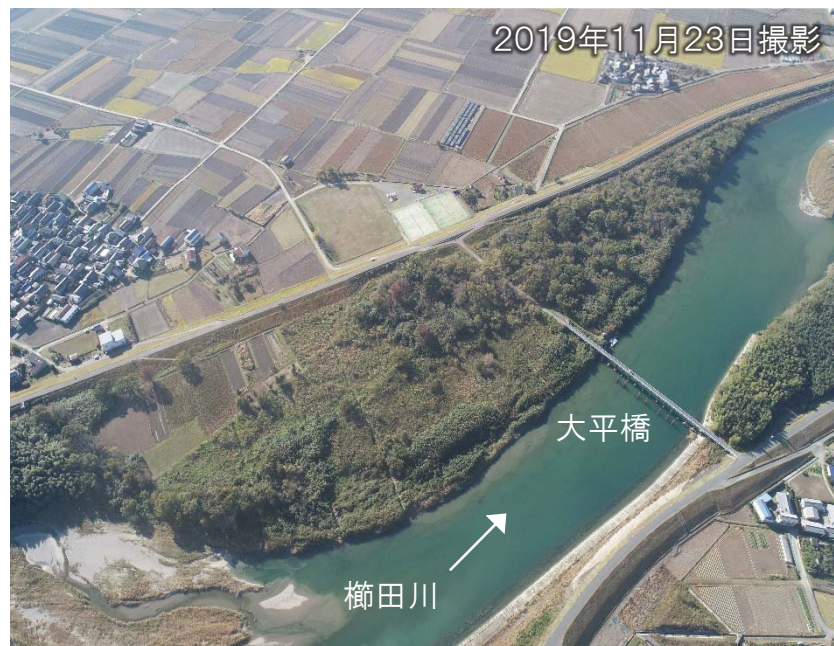
対策前

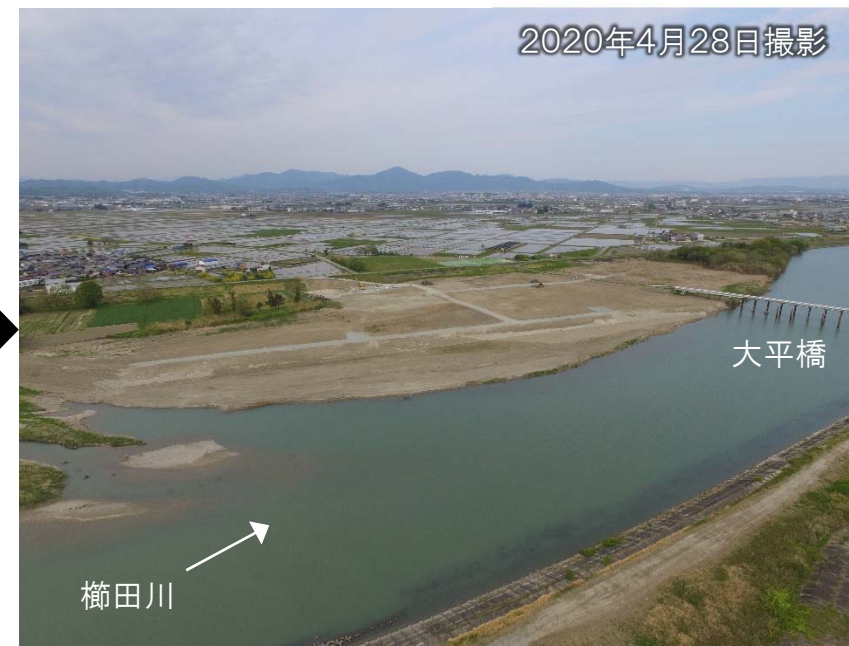
対策後

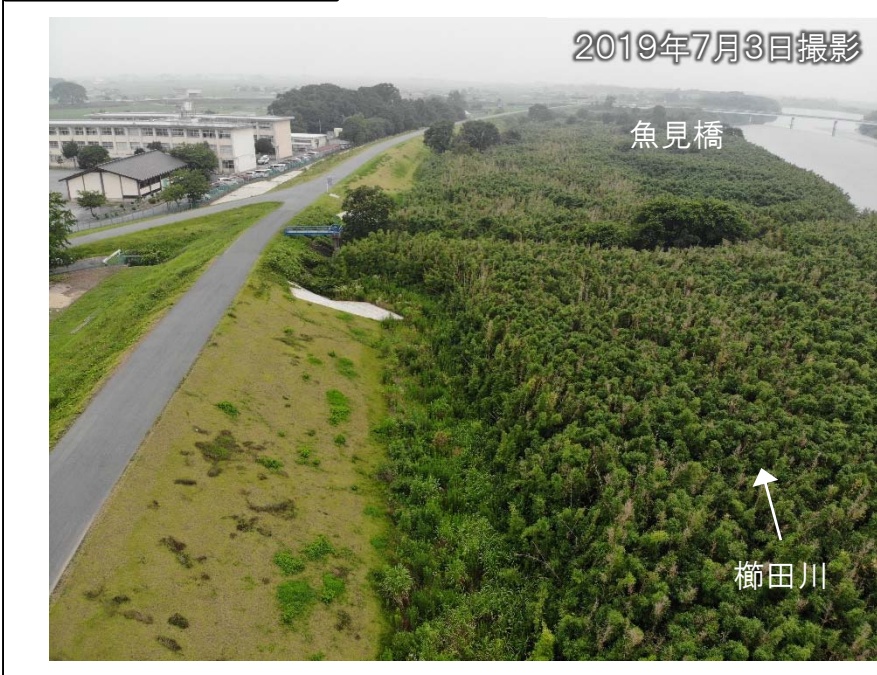
対策前

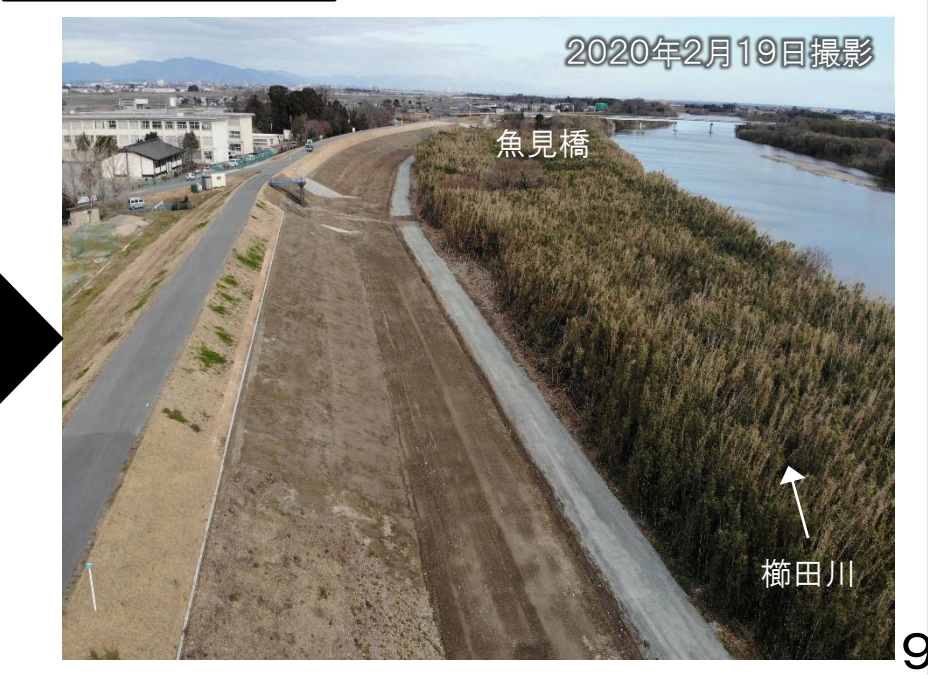
対策後

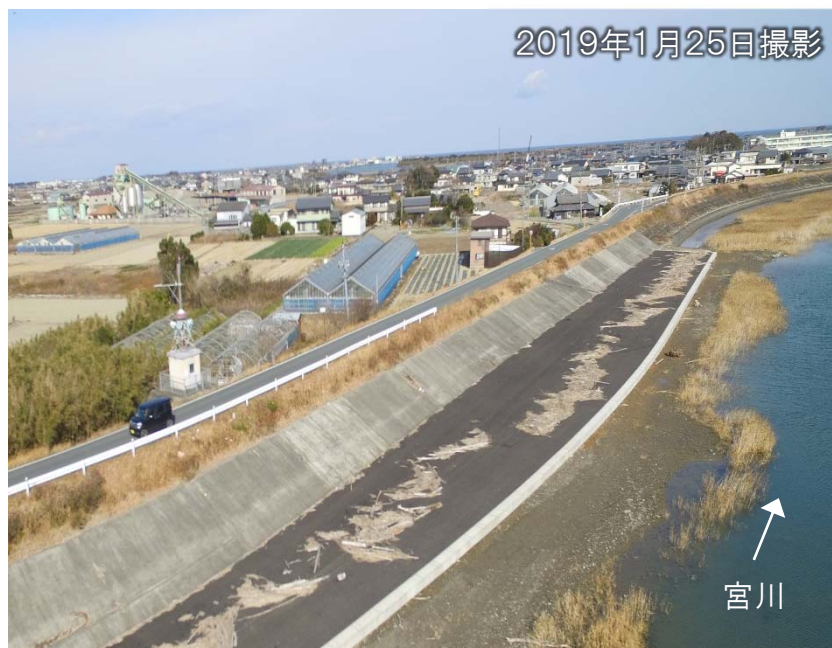
対策前

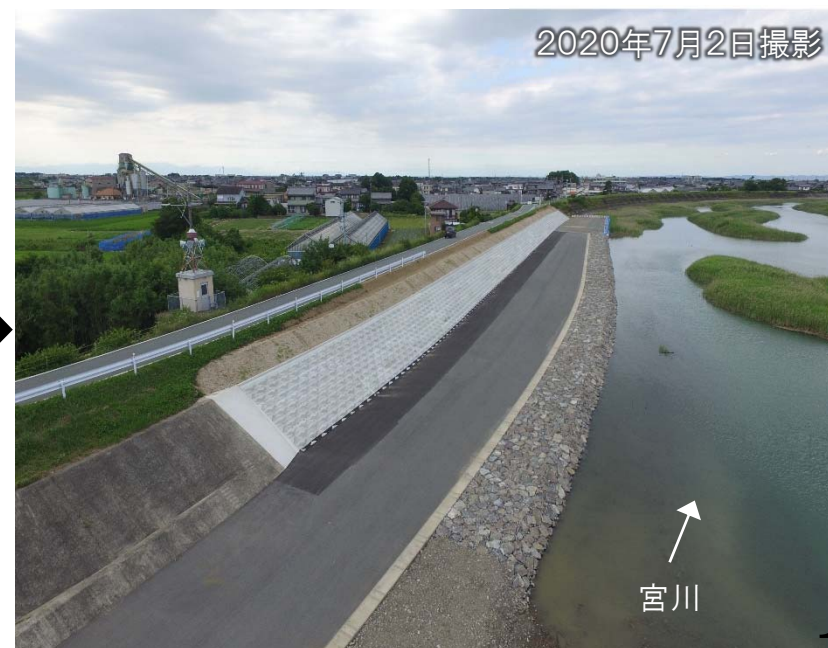
対策後

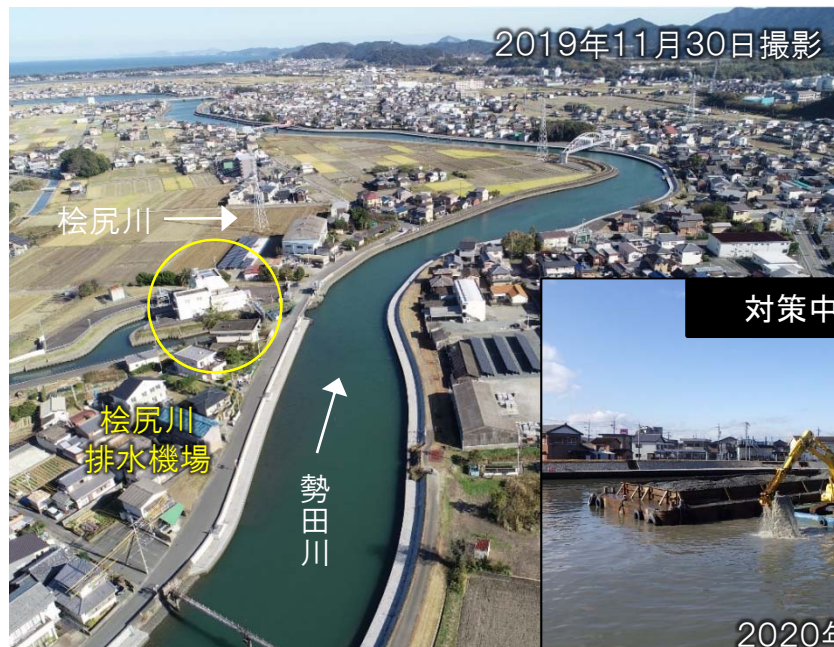
- 河川整備計画において、勢田川（伊勢市田尻町地先他）では、整備目標流量を安全に流下させるため、河道掘削等を実施する必要があります。また、内水対策としてポンプ増強を実施する必要があります。
- 勢田川流域では、平成29年10月台風第21号による浸水被害を受け、市、県、国で「浸水対策実行計画」を策定し、三者で総合的・一体的に対策を進めています。
- 現在「防災・減災、国土強靱化のための3か年緊急対策」により河道掘削を実施しており、引き続き、事業を実施します。
- 今後、ポンプ増強（桧尻川排水機場）を実施します。

対策前

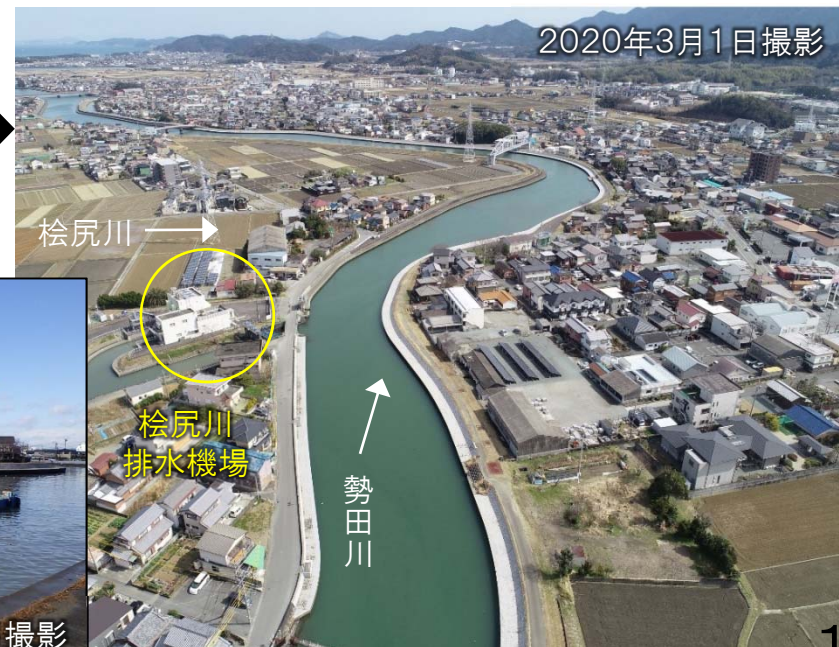
対策後

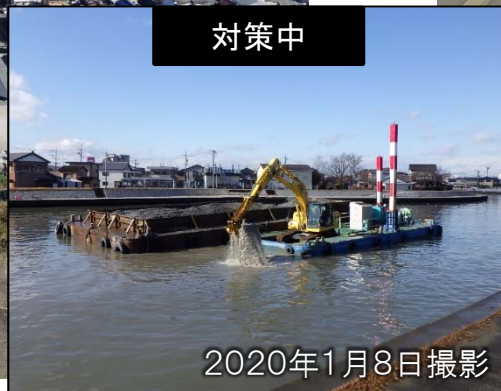
対策中

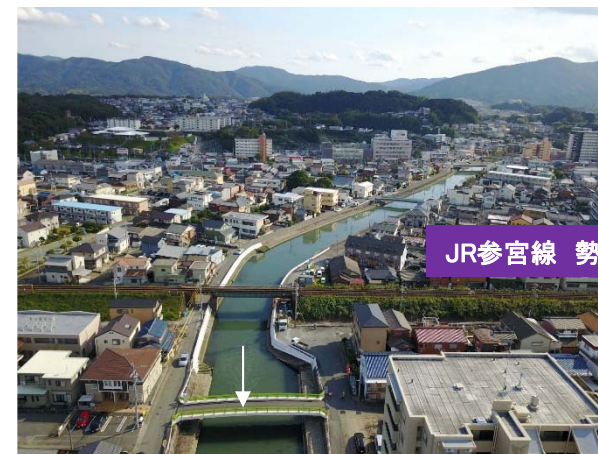
- 勢田川では、緊急的な堤防かさ上げを完了(平成30年度)し、河道掘削を実施中ではありますが、JR参宮線勢田川橋梁区間が狭窄部のため、4.6k上流はH.W.L以下への水位低下が見込めない状況であります。
- 現在、施設管理者と協議等を実施していますが、協議が完了するまでには相当な期間を要することから、「浸水対策実行計画」で目標とする短期計画（～R4）での橋梁部対策は極めて困難な状況であります。
- 全国各地で堤防が決壊するなど、大規模な浸水被害が多発している状況に鑑み、地域住民等から早期の安全確保が求められているため、当面の緊急的な措置として、JR参宮線勢田川橋梁の上流区間における水位上昇による越流等のリスクを低減させる方策として、JR参宮線勢田川橋梁部から直轄上流端までの約1.4km区間の左右岸パラペットの嵩上げ（余裕高の確保）を行う予定であります。

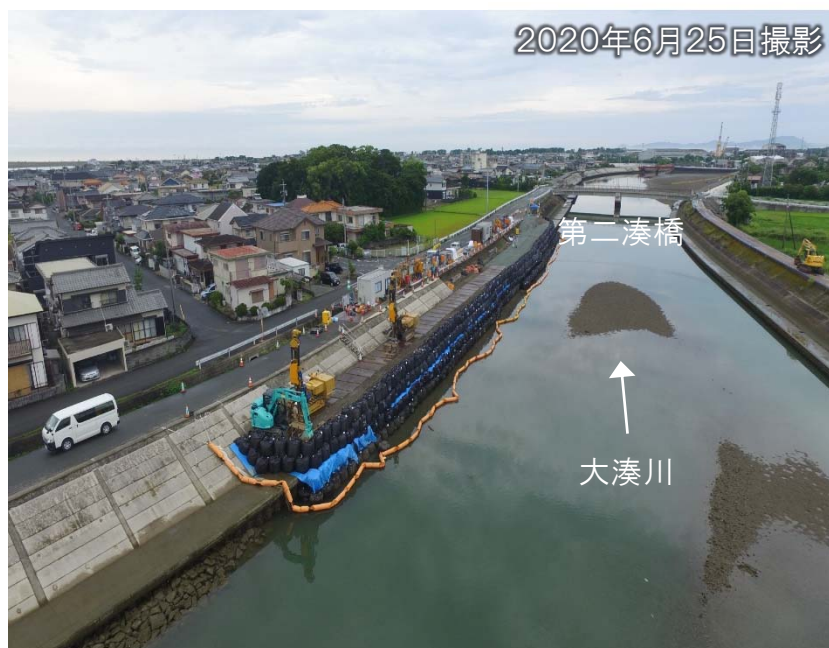
- 大湊川（伊勢市大湊町町地先）では、大規模地震等で基礎地盤の液状化等により堤防の沈下、崩壊、ひび割れ等が生じた場合、浸水による二次災害及び津波による被害の恐れがあります。そのため、耐震対策を実施する必要があります。
- 現在耐震対策を実施しており、引き続き、事業を実施します。

対策中（削孔工）

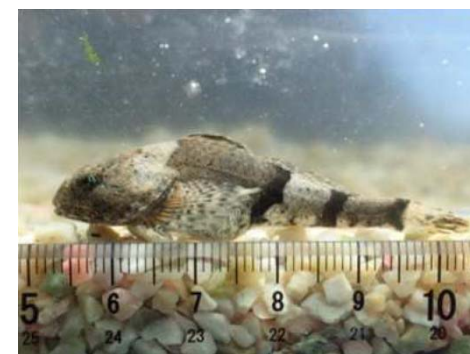
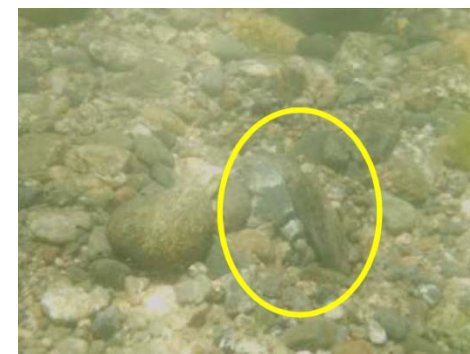
<新屋敷取水堰における魚道整備状況と効果>

- 櫛田川では、自然再生事業として堰・頭首工における魚類遡上環境の改善を関係機関と連携して進めており、平成28～29年に新屋敷取水堰魚道の改良を行いました。
- 改良後モニタリングのモニタリング調査では、河川流況の変化に応じて魚道の遡上が確認されており、改良効果が確認されています。

- ・H24.5、H27.5: 改良前、試験改良施設における1日間の遡上調査結果
- ・H30.6: 整備後施設における6日間の遡上調査結果の平均
- ・R1.5: 整備後施設における2日間の遡上調査結果の平均

魚道整備後のアユ・回遊性底生魚遡上数の比較
(櫛田川自然再生モニタリング調査による)

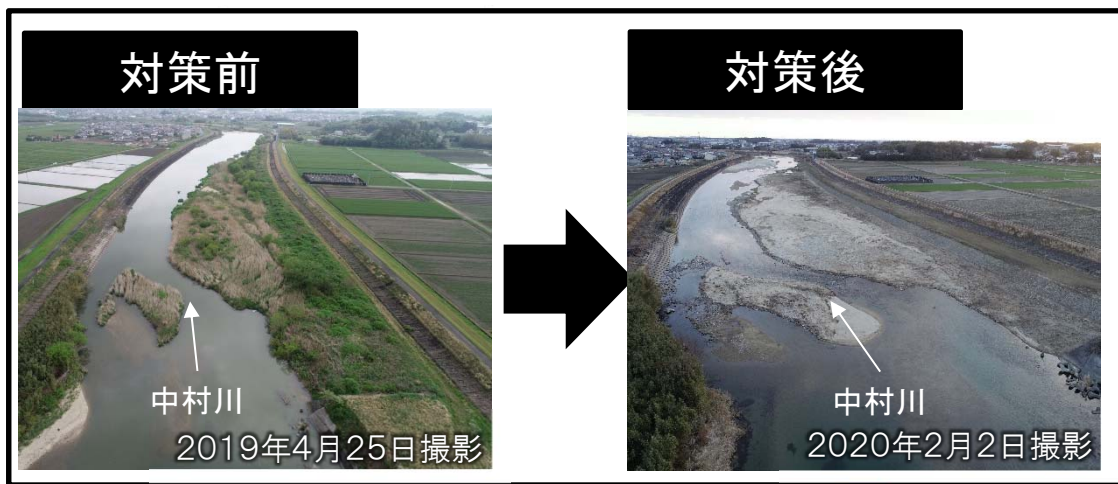
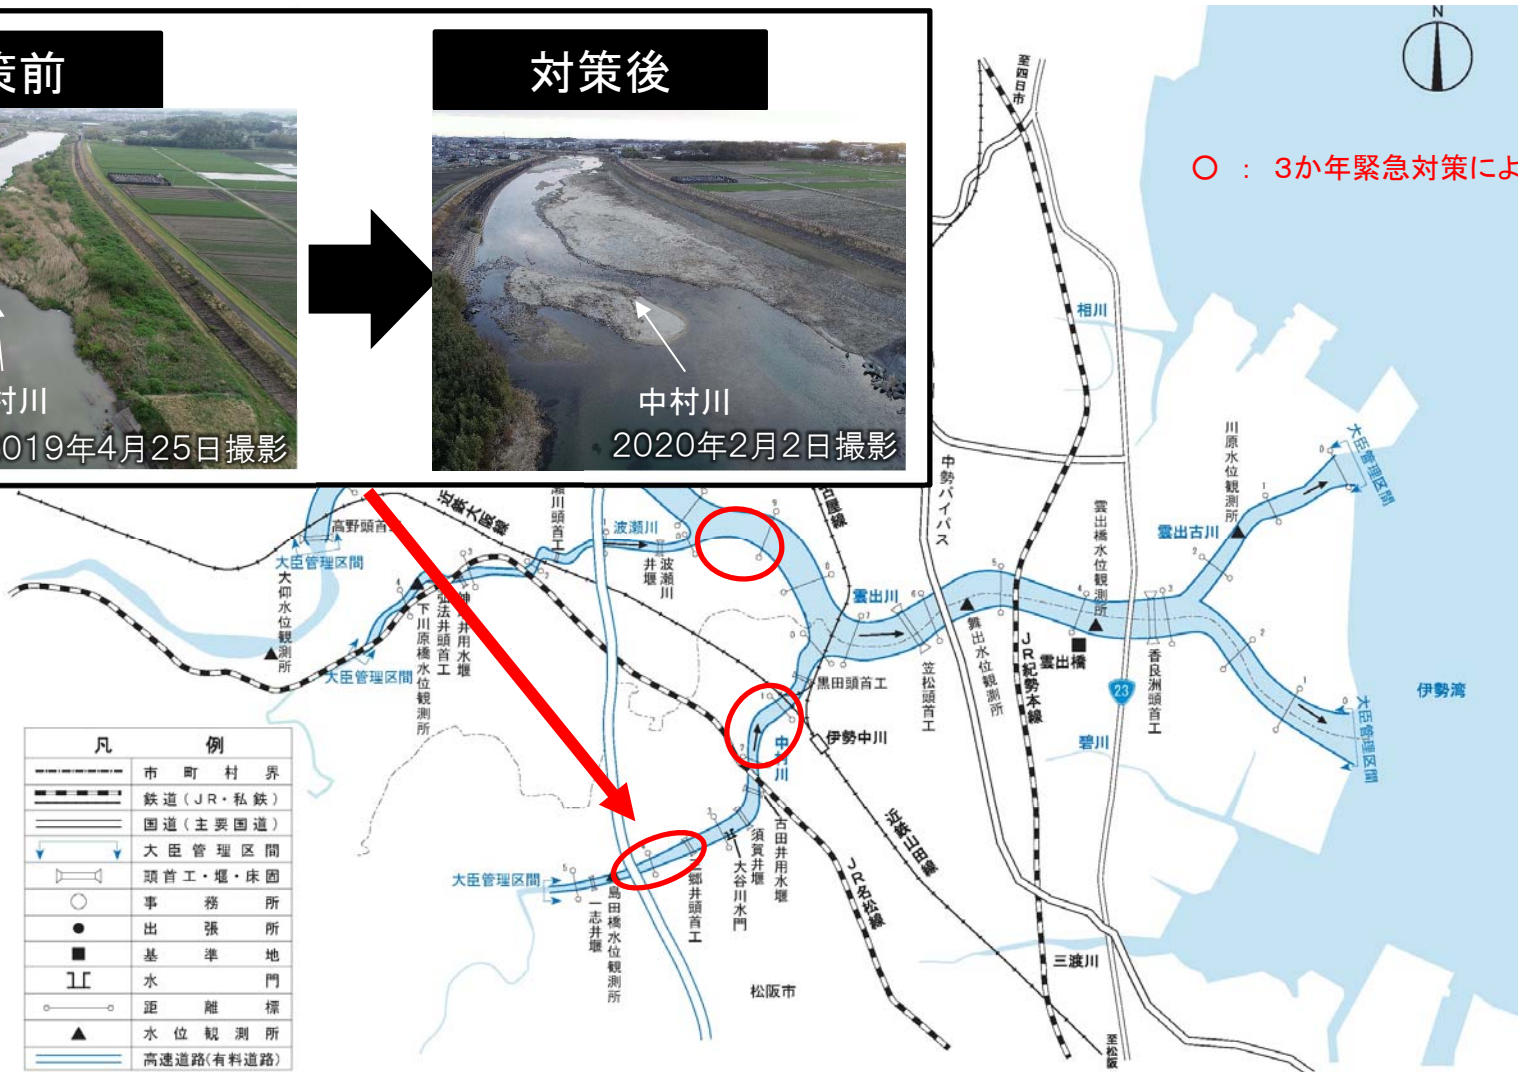
- 3か年緊急対策により河川管理上支障となっている堆積土砂の掘削等を行い、流下能力の回復を図りました。
- 今後も、河道の状況等を把握しながら、適切な維持管理に努めていきます。

○ : 3か年緊急対策による対策箇所

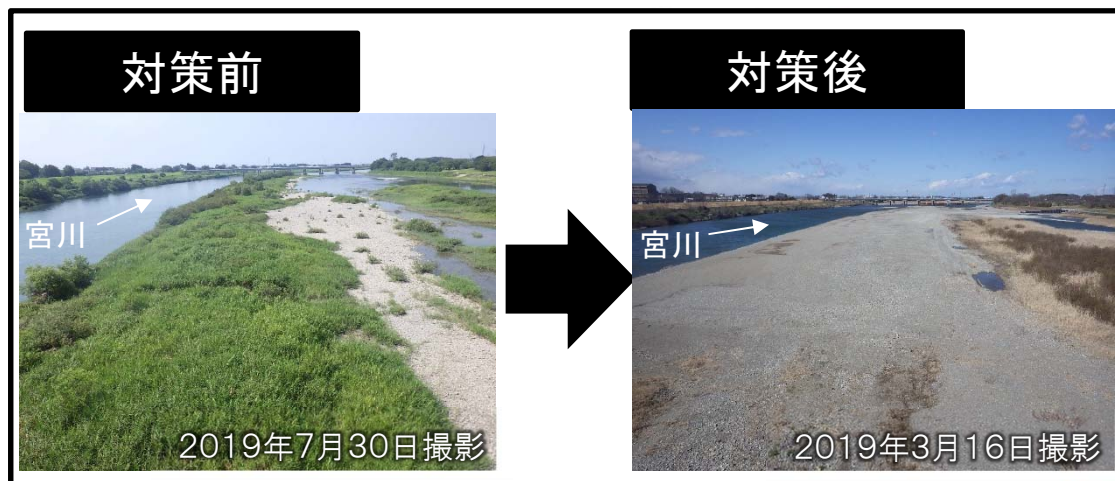
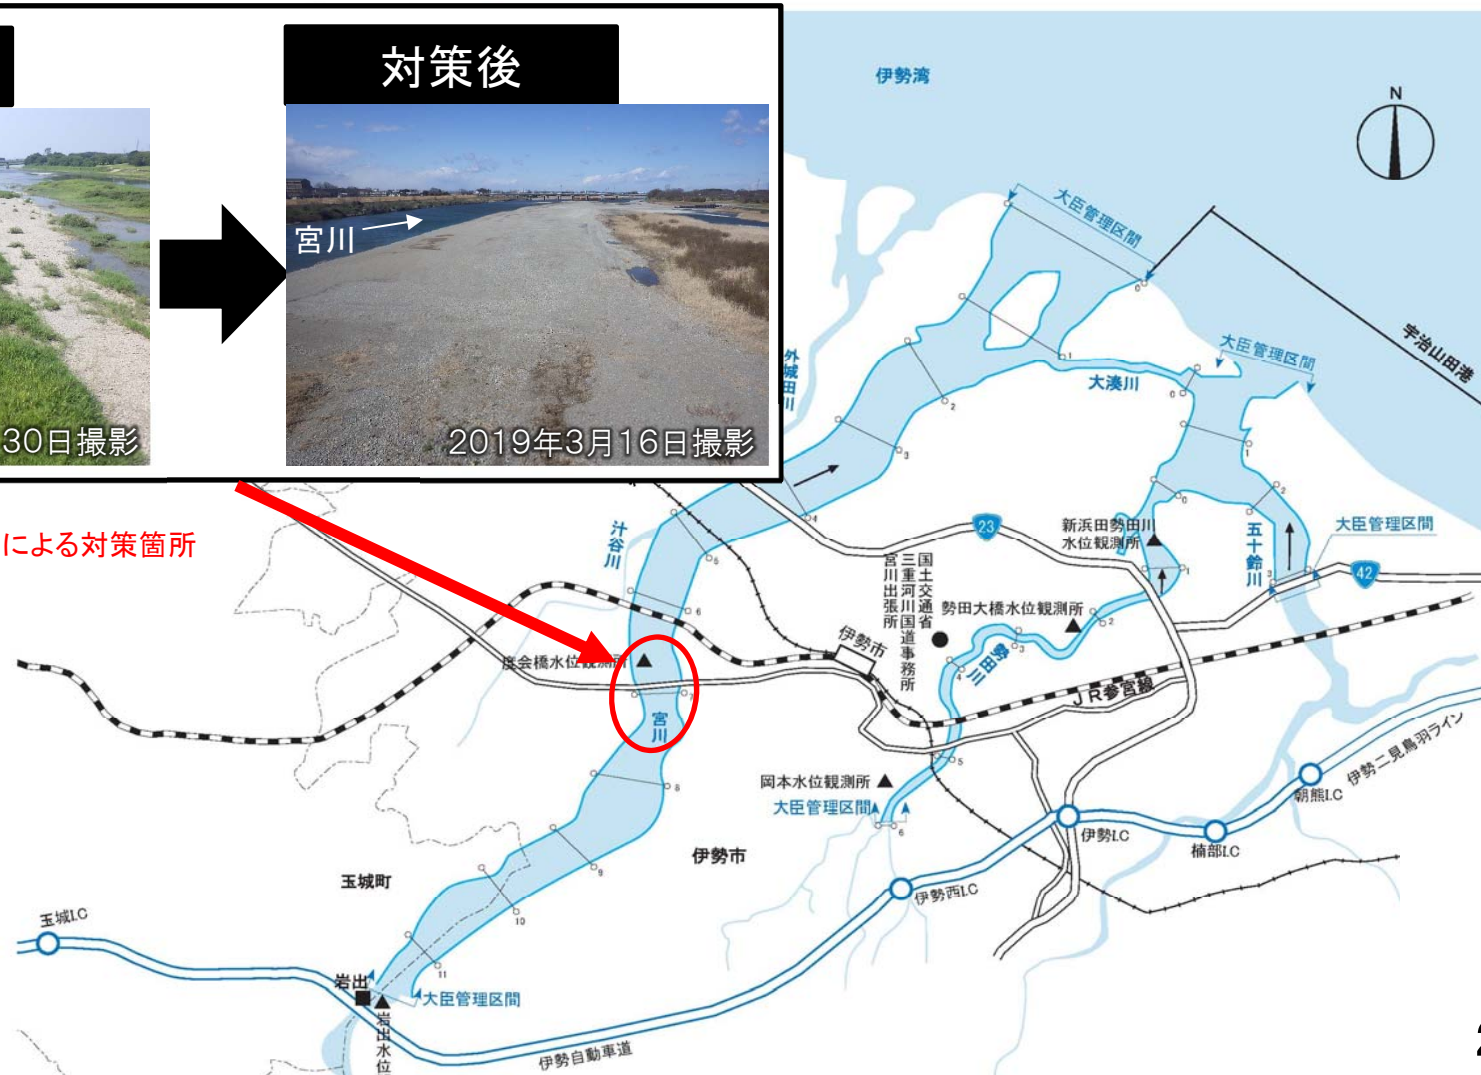
- 3か年緊急対策により河川管理上支障となっている堆積土砂の掘削等を行い、流下能力の回復を図りました。
- 今後も、河道の状況等を把握しながら、適切な維持管理に努めていきます。

○ : 3か年緊急対策による対策箇所
