鈴鹿川、雲出川、宮川水系 河川整備計画の点検

三重河川国道事務所
令和3年10月11日

国土交通省中部地方整備局
三重河川国道事務所

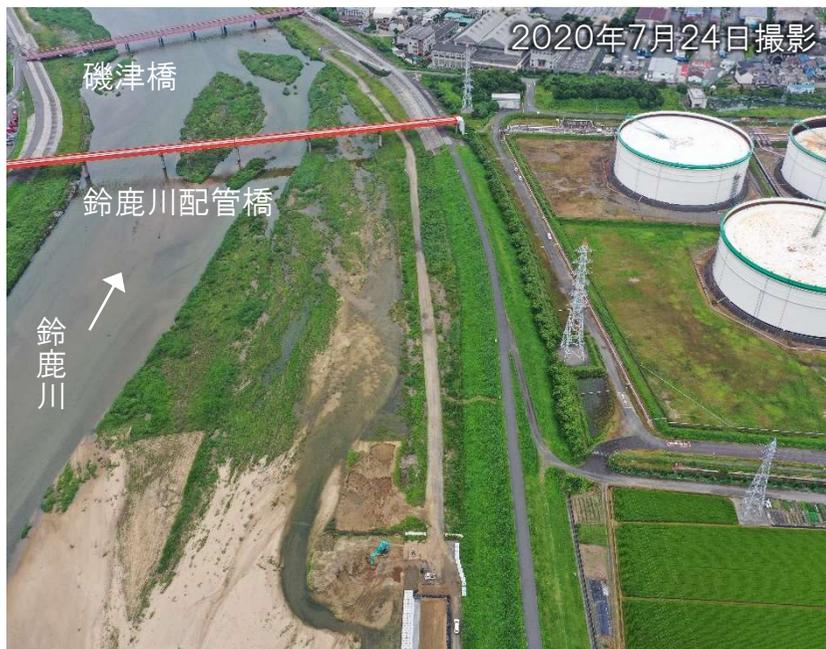
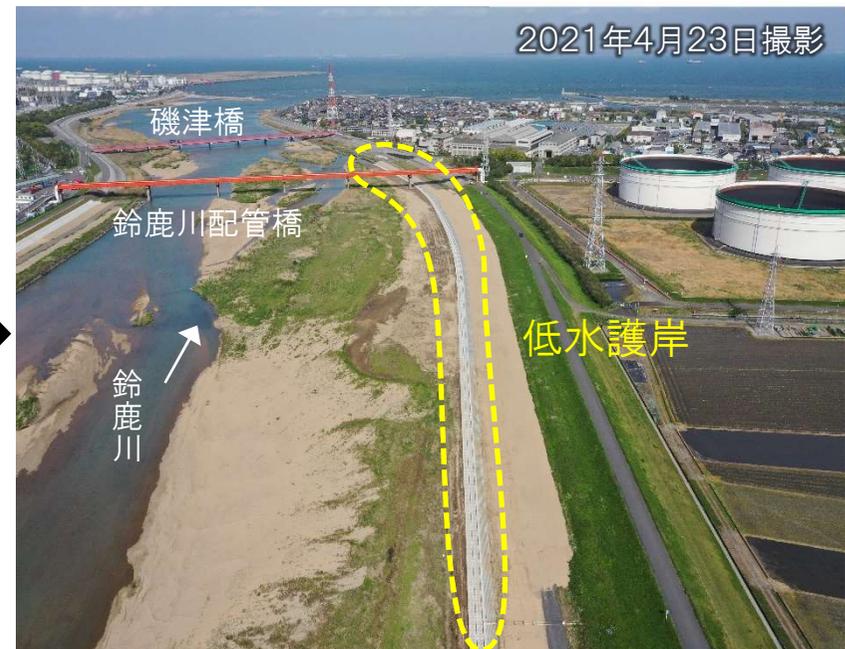
① 鈴鹿川下流部河道掘削事業 【3か年緊急対策】

- 鈴鹿川（四日市市塩浜地先）では、整備目標流量を安全に流下させるため、河道掘削、低水護岸整備、橋梁補強を実施する必要があります。
- 現在、河道掘削、低水護岸整備を実施しており、引き続き、事業を実施します。

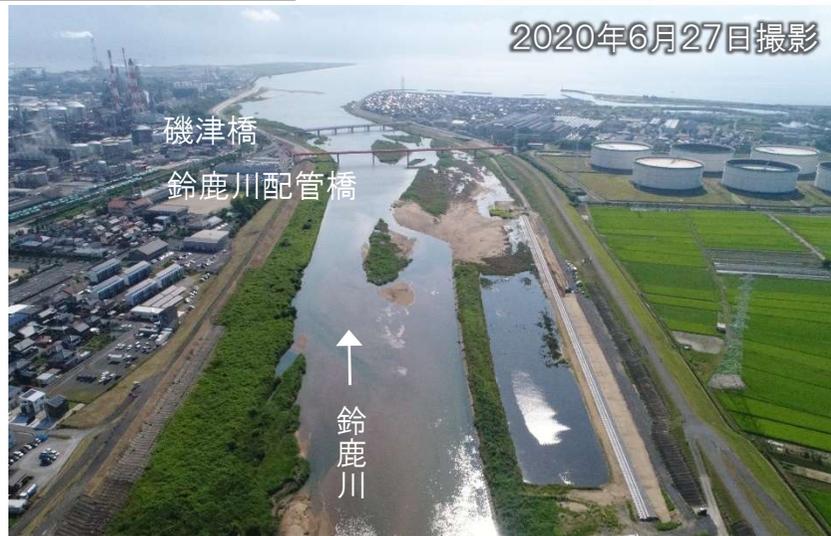
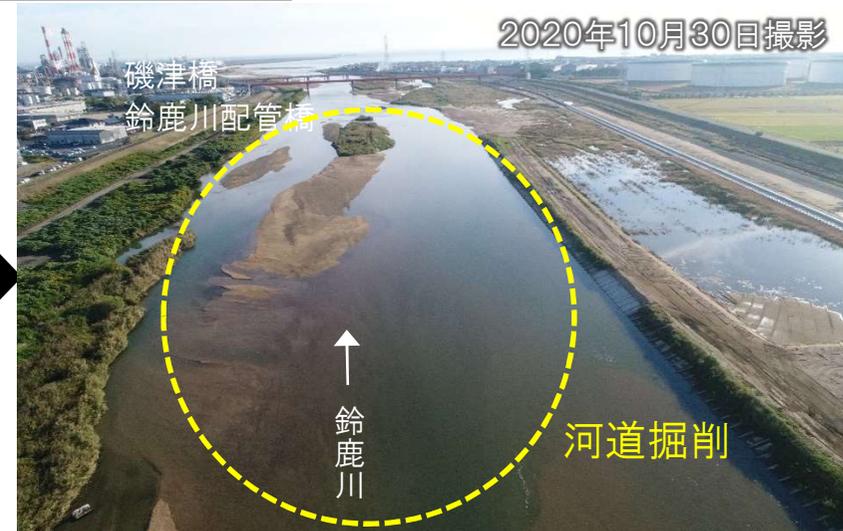
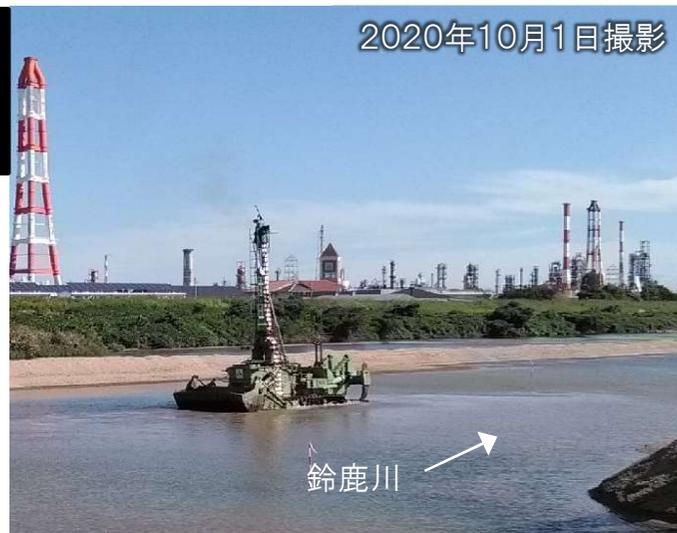
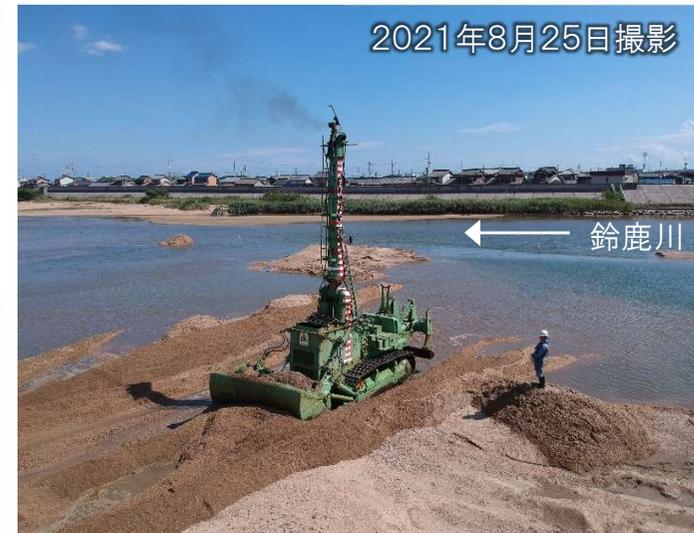
① 鈴鹿川下流部河道掘削事業 【3か年緊急対策】

対策中
(水中ブルドーザー
による掘削)

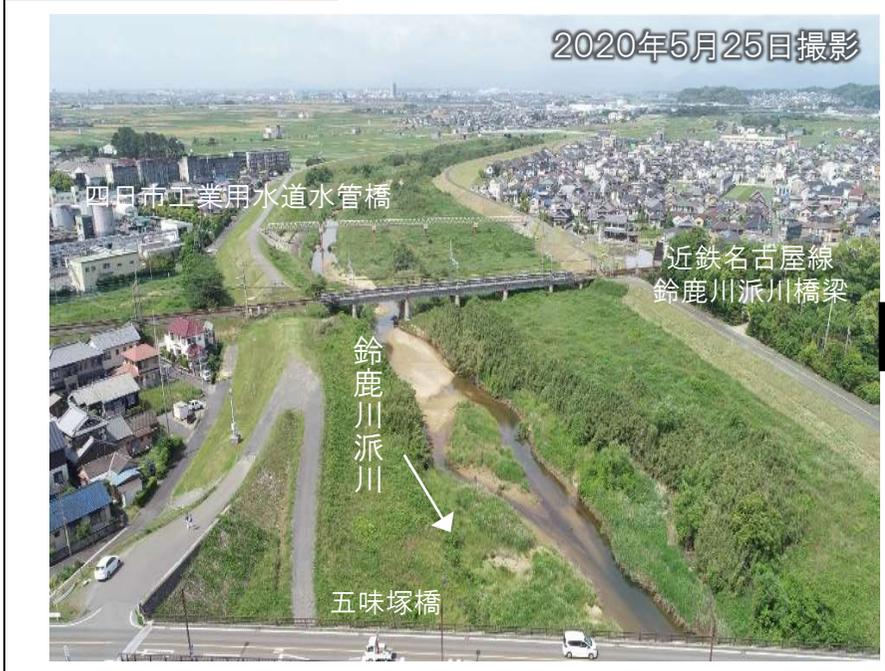
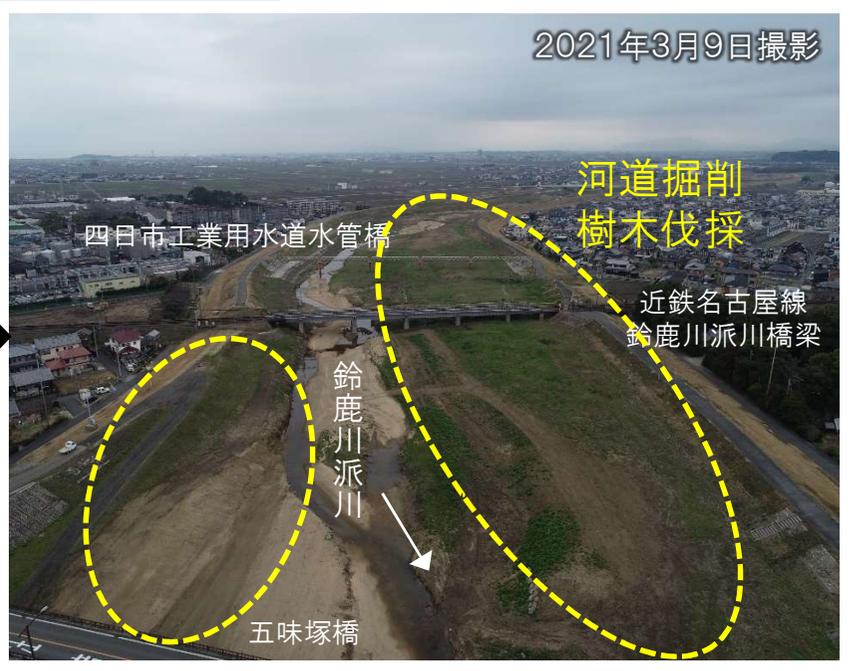
②鈴鹿川派川河道掘削事業 【3か年緊急対策】

- 鈴鹿川（四日市市楠町北五味塚地先）では、整備目標流量を安全に流下させるため、河道掘削、樹木伐採、橋梁補強を実施する必要があります。
- 現在、河道掘削、樹木伐採を実施しており、引き続き、事業を実施します。

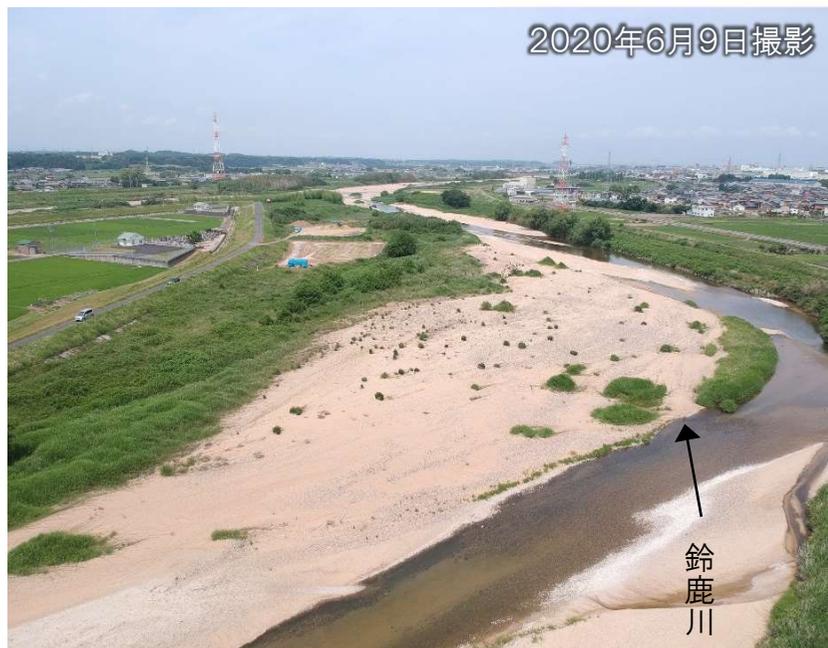
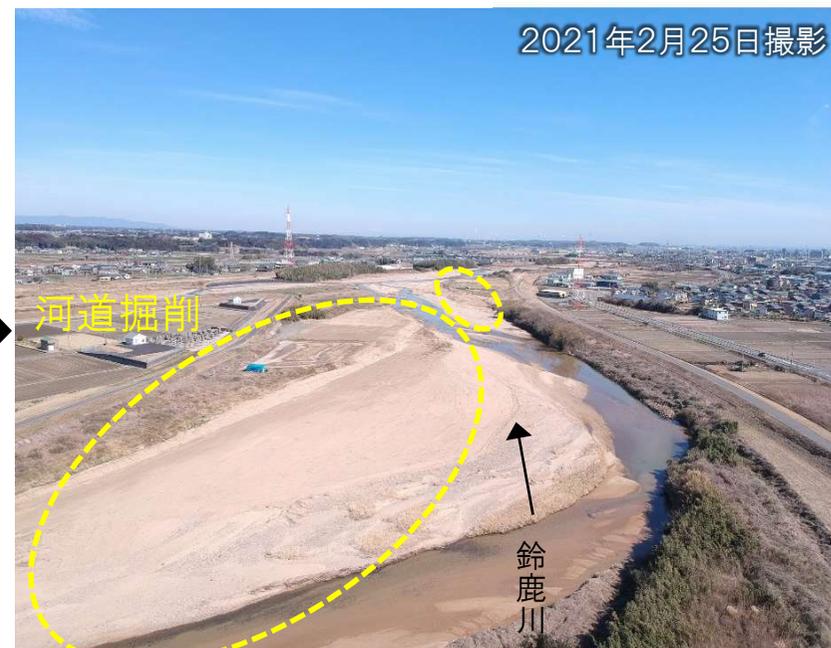
④ 鈴鹿川中流部河道掘削事業

- 鈴鹿川（鈴鹿市和泉町地先）では、整備目標流量を安全に流下させるため、河道掘削を実施する必要があります。
- 現在、河道掘削を実施しており、引き続き、事業を実施します。

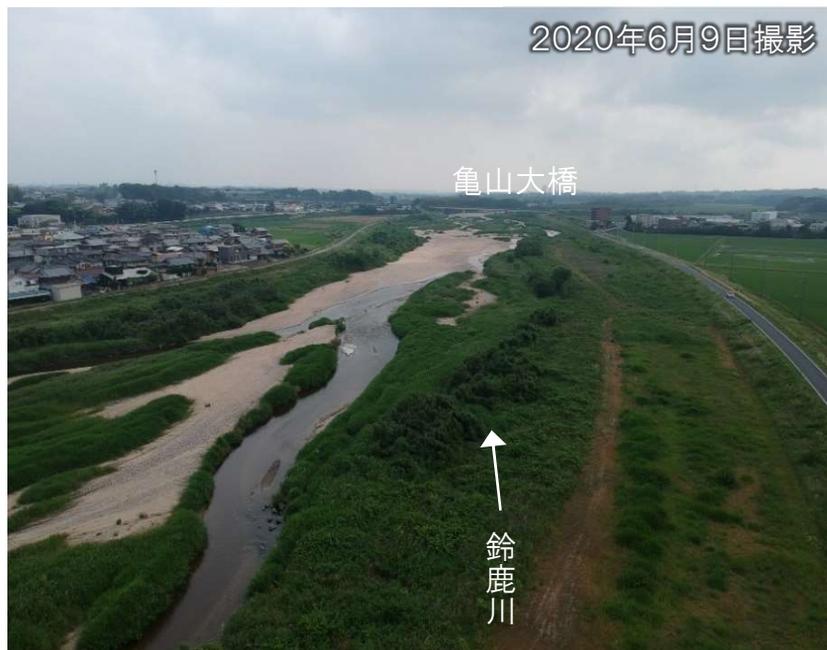
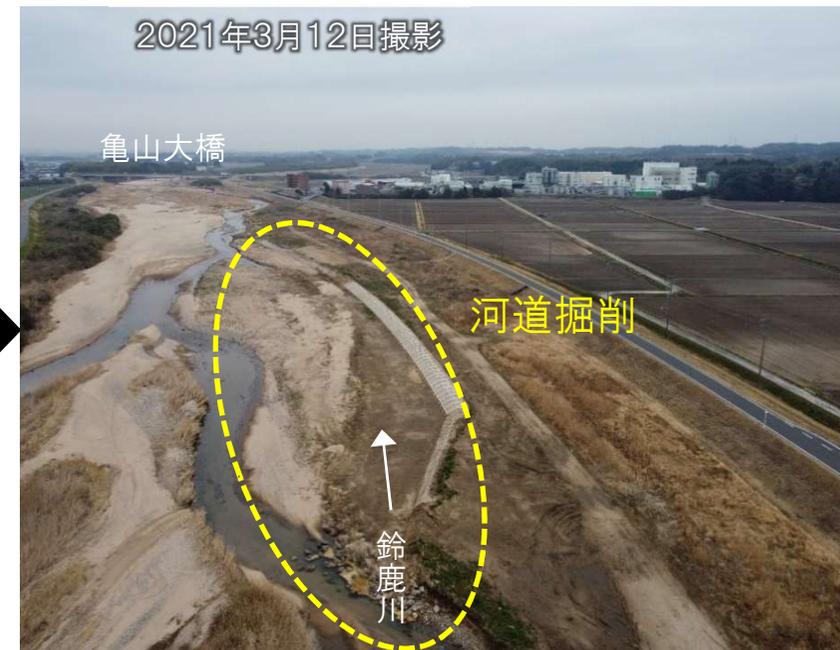
⑤ 鈴鹿川上流部河道掘削事業

- 鈴鹿川（亀山市南鹿島町地先）では、整備目標流量を安全に流下させるため、河道掘削を実施する必要があります。
- 現在、**河道掘削**を実施しており、引き続き、事業を実施します。

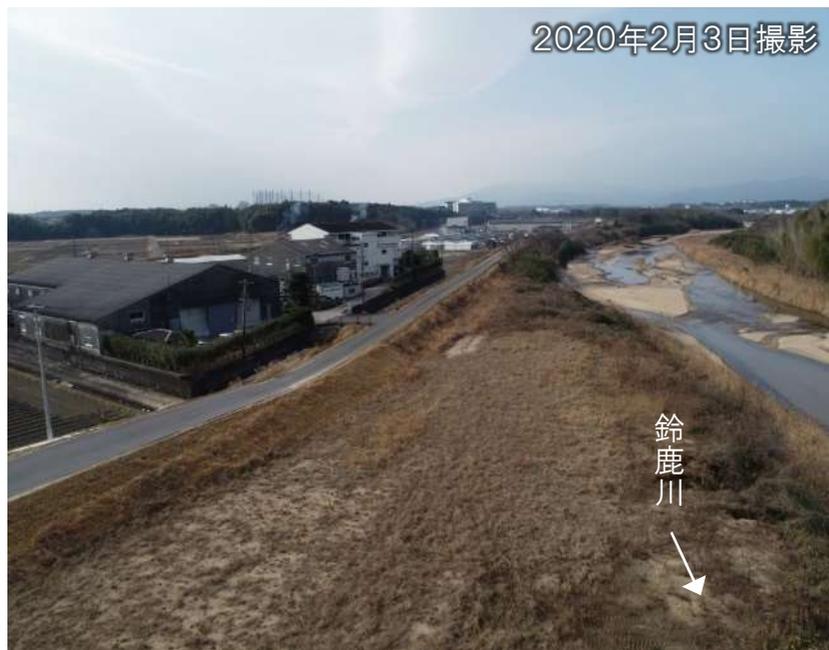
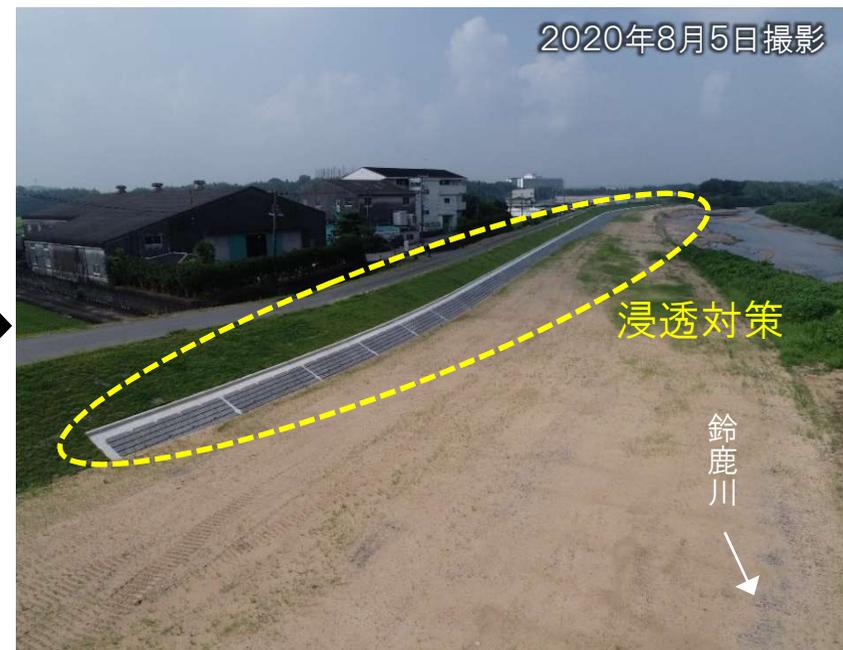
⑥ 鈴鹿川北一色堤防強化事業 【3か年緊急対策】

- 鈴鹿川（鈴鹿市和泉町地先）では、堤防の浸透に対する安全性が確保されていないため、浸透対策を実施する必要がありました。
- 「防災・減災、国土強靱化のための3か年緊急対策」により、**浸透対策**を実施し、事業を完了しました。

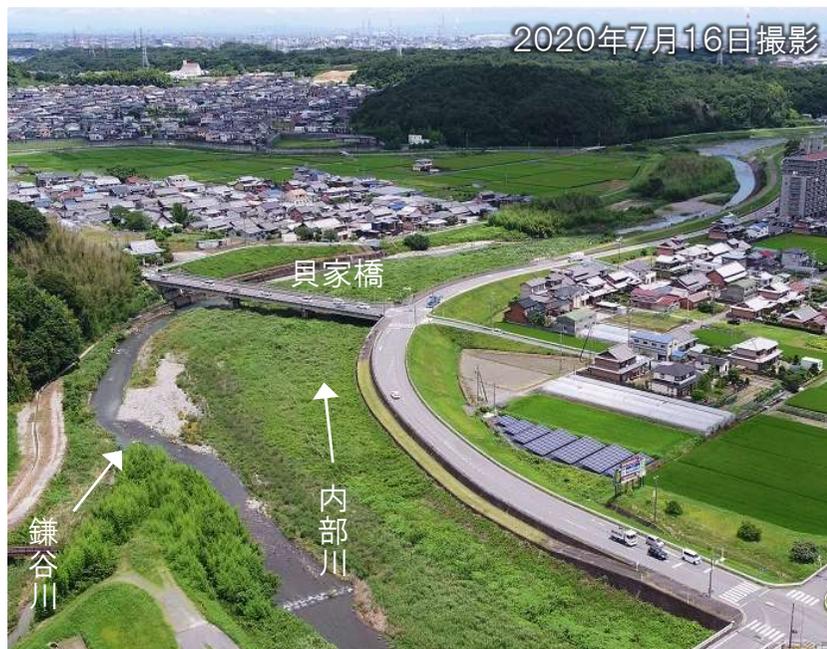
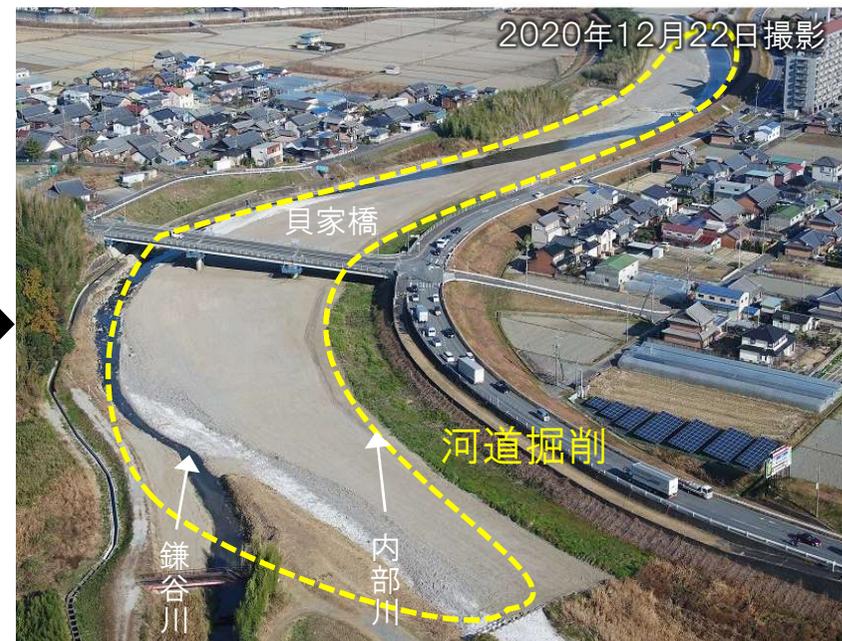
⑦内部川河道整備事業 【3か年緊急対策】

- ▶ 内部川（四日市市采女町地先）では、整備目標流量を安全に流下させるため、河道掘削を実施する必要があります。
- ▶ 現在、**河道掘削**を実施しており、引き続き、事業を実施します。

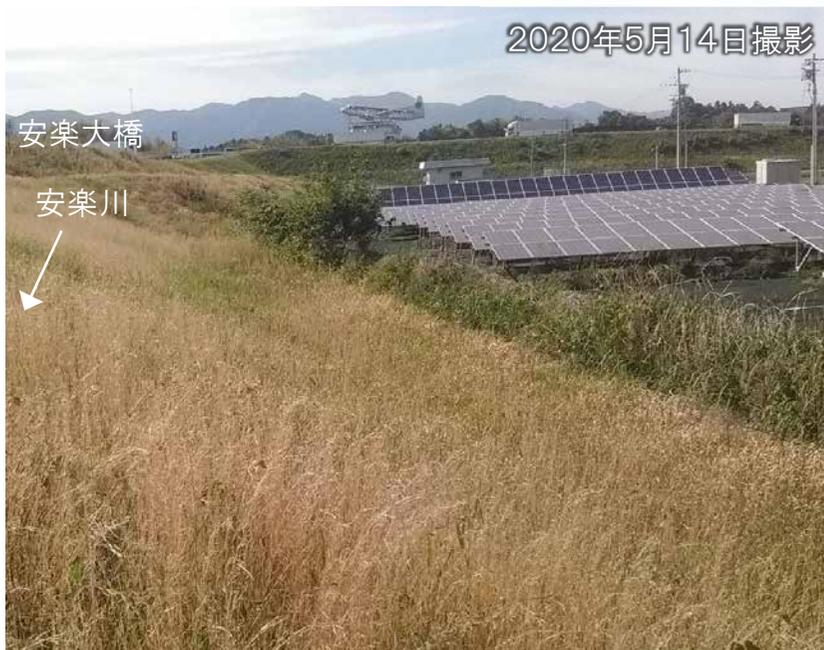
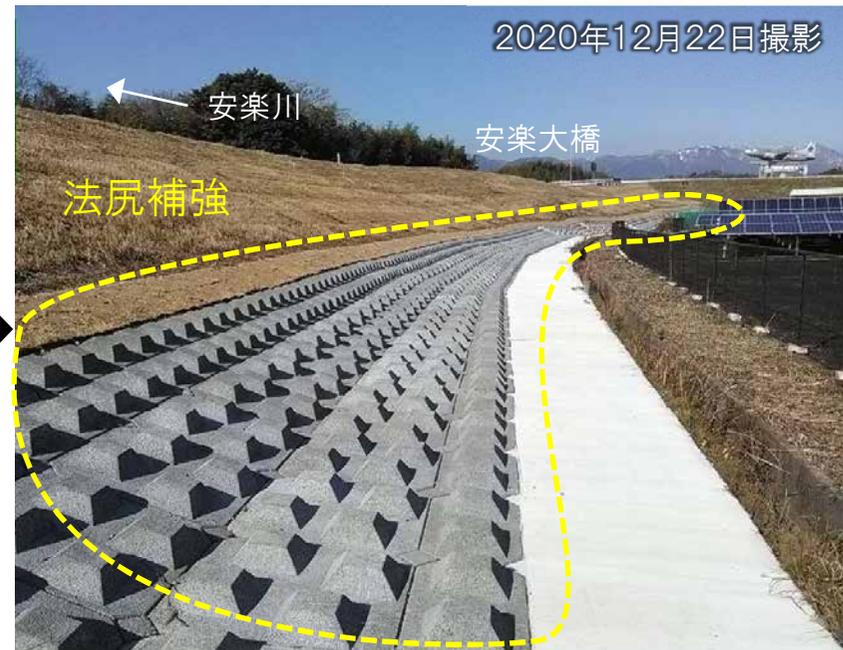
⑧安楽川堤防補強工事

- 安楽川（鈴鹿市小田町地先他）では、越水等が発生した場合でも決壊までの時間を少しでも引き延ばすため、法尻補強を実施する必要性がありました。
- これまでに、**法尻補強**を実施しており、事業を完了しました。

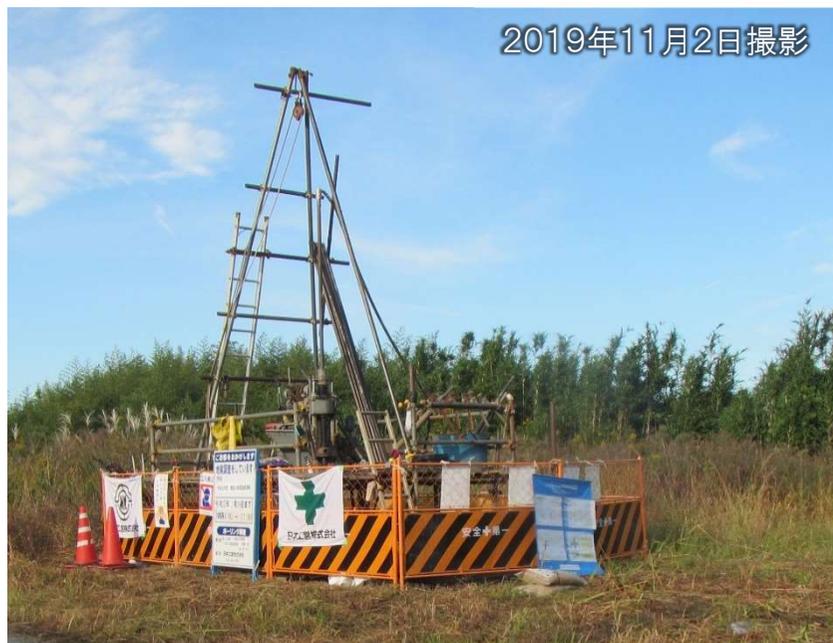
地質ボーリング調査

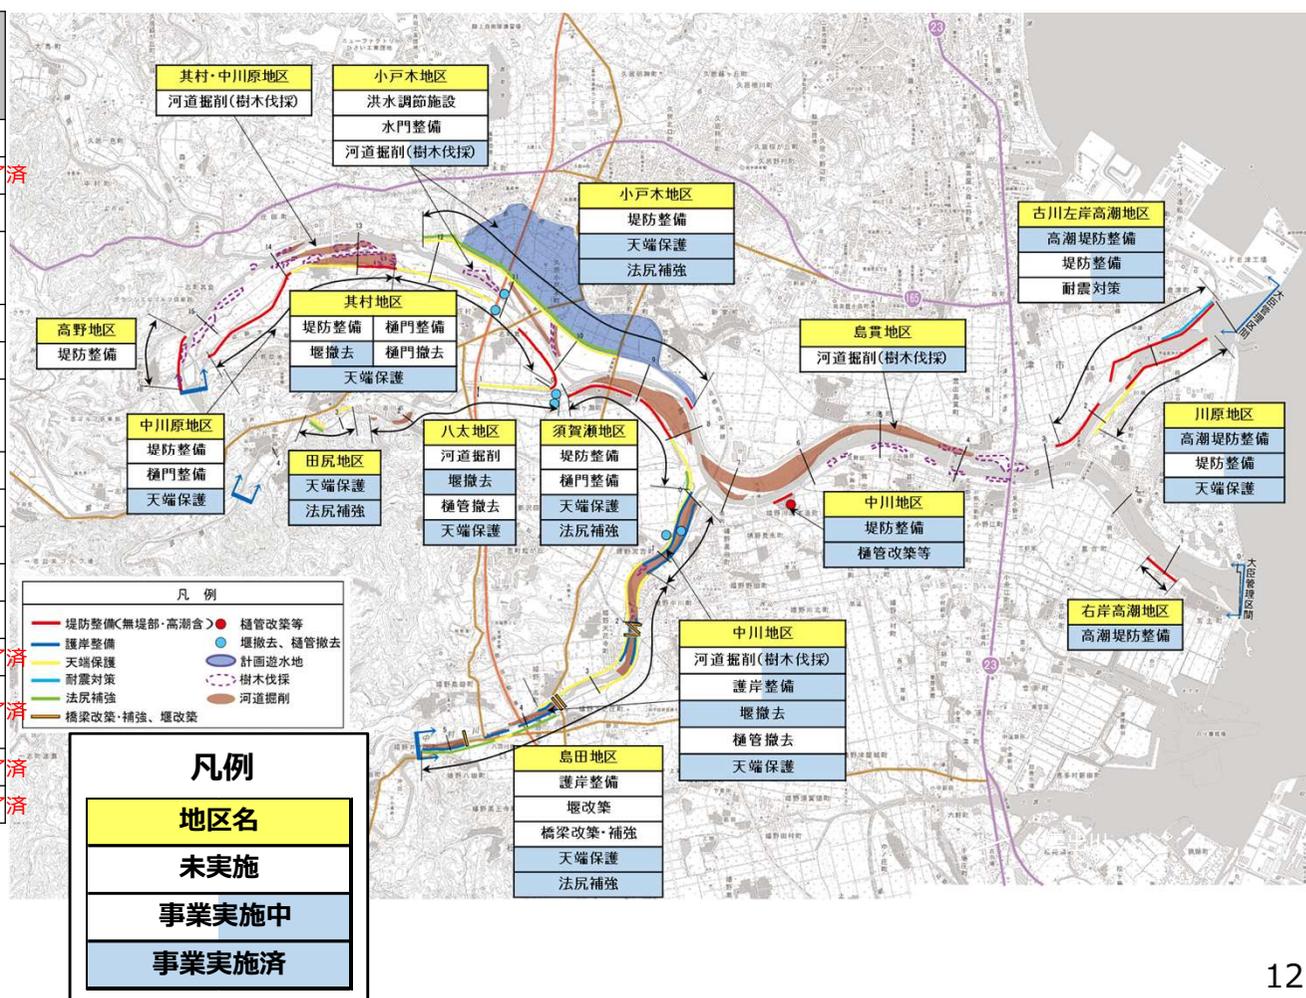
【事業進捗状況図】

- 整備目標流量を安全に流下させるため、河道掘削、樹木伐採、護岸整備を重点的に進めており、河川整備計画（平成26年11月策定）に基づく事業の進捗率は、事業費ベースで約**34%**程度となっています。
- 引き続き、関係機関と十分な連携・調整を図りながら事業を実施していきます。

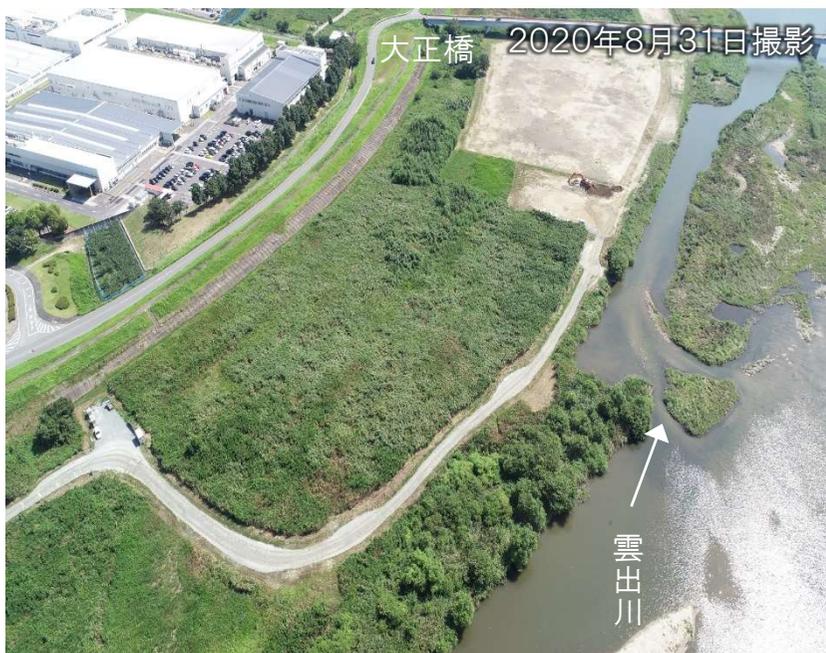
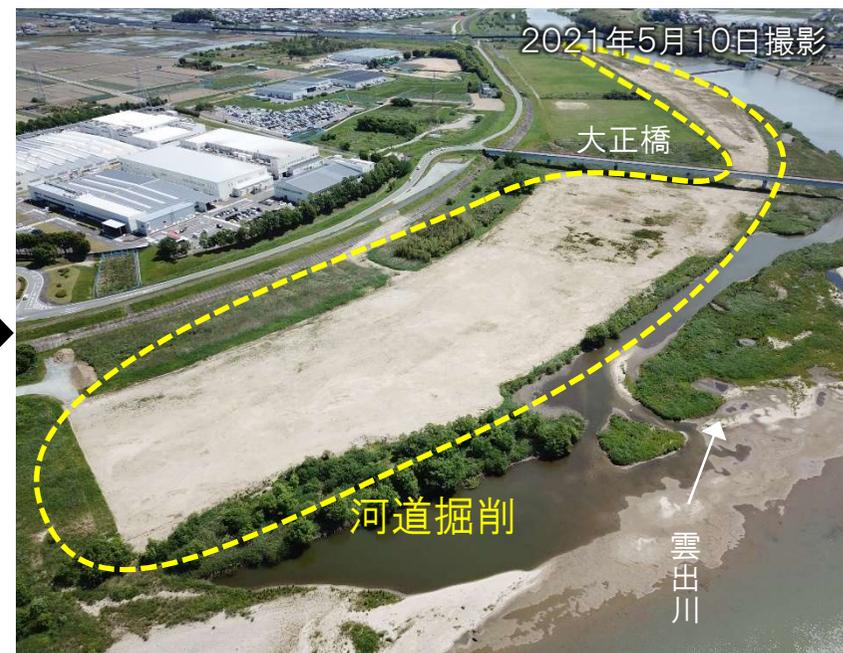
②雲出川下流部河道掘削事業 【3か年緊急対策】

- 雲出川（津市木造町地先他）では、整備目標流量を安全に流下させるため、河道掘削、樹木伐採を実施する必要があります。
- 現在、**河道掘削**を実施しており、引き続き、事業を実施します。

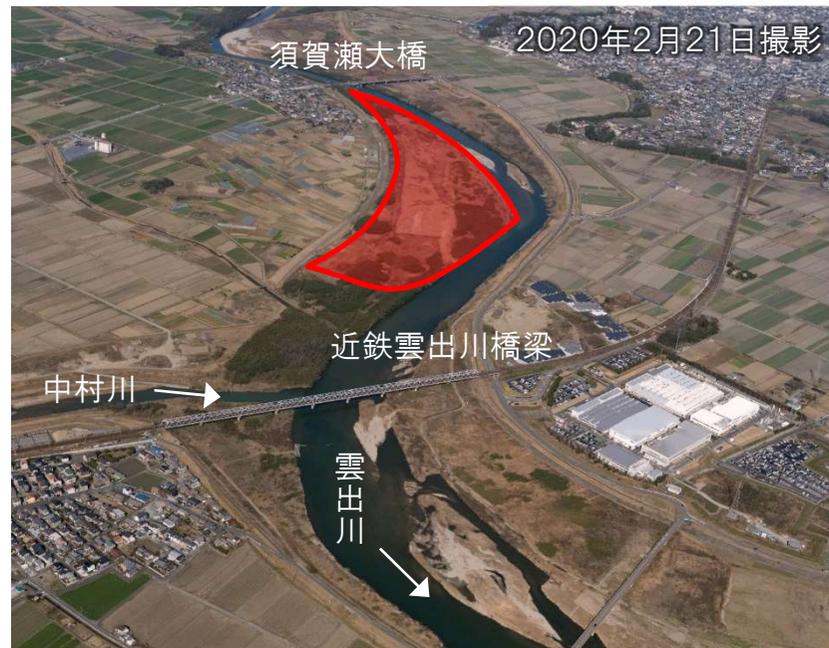
③雲出川中流部河道掘削事業

- 雲出川（津市須ヶ瀬町地先）では、整備目標流量を安全に流下させるため、河道掘削を実施する必要があります。
- 下流部に引き続き、令和3年度より、**河道掘削**を実施していきます。

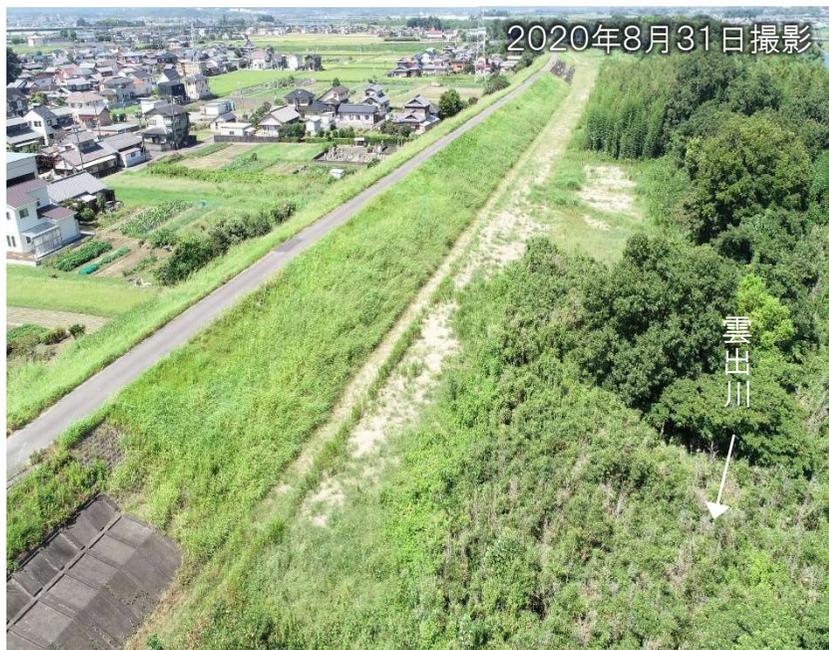
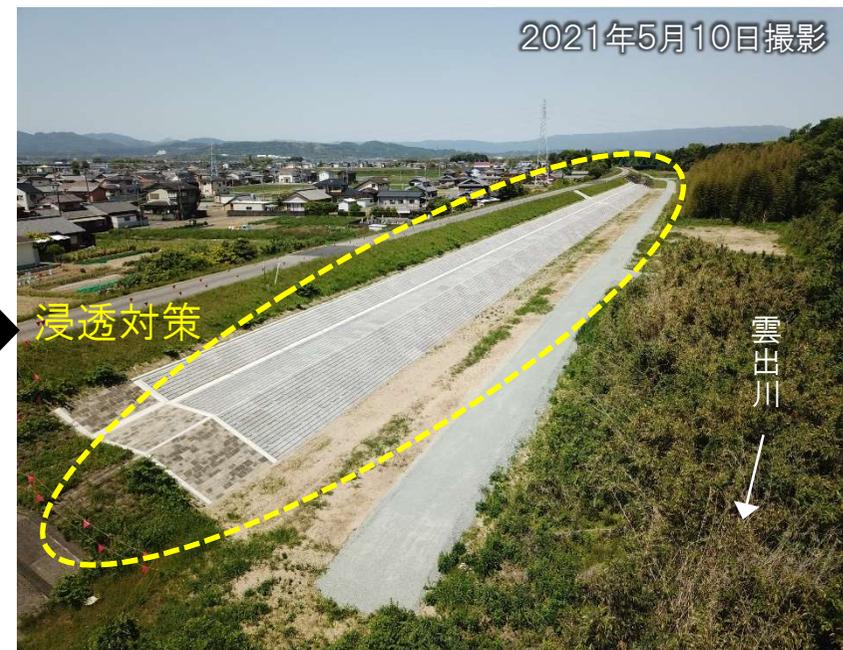
⑥雲出川舞出堤防強化事業 【3か年緊急対策】

- 雲出川（松阪市舞出町地先他）では、堤防の浸透に対する安全性が確保されていないため、浸透対策を実施する必要がありました。
- 「防災・減災、国土強靱化のための3か年緊急対策」により、**浸透対策**を実施し、事業を完了しました。

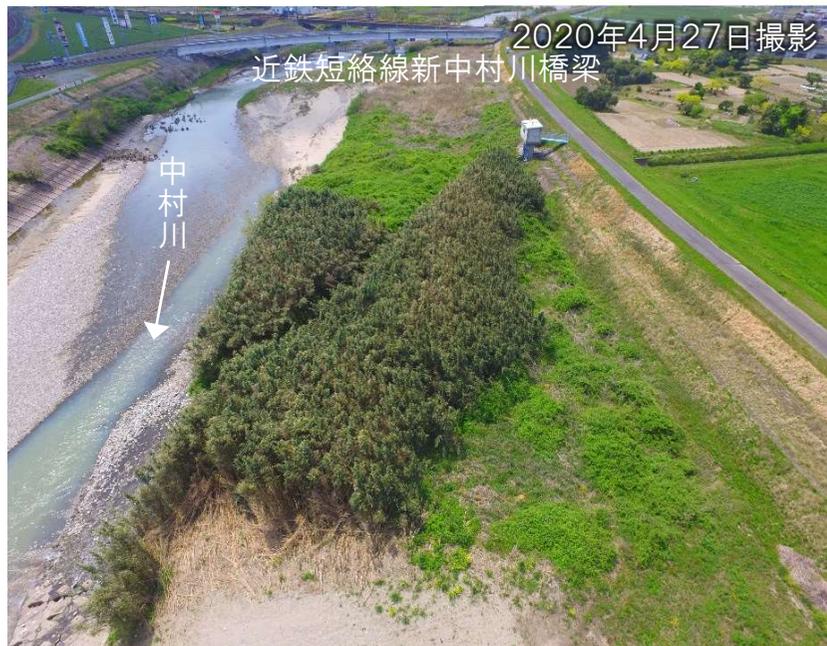
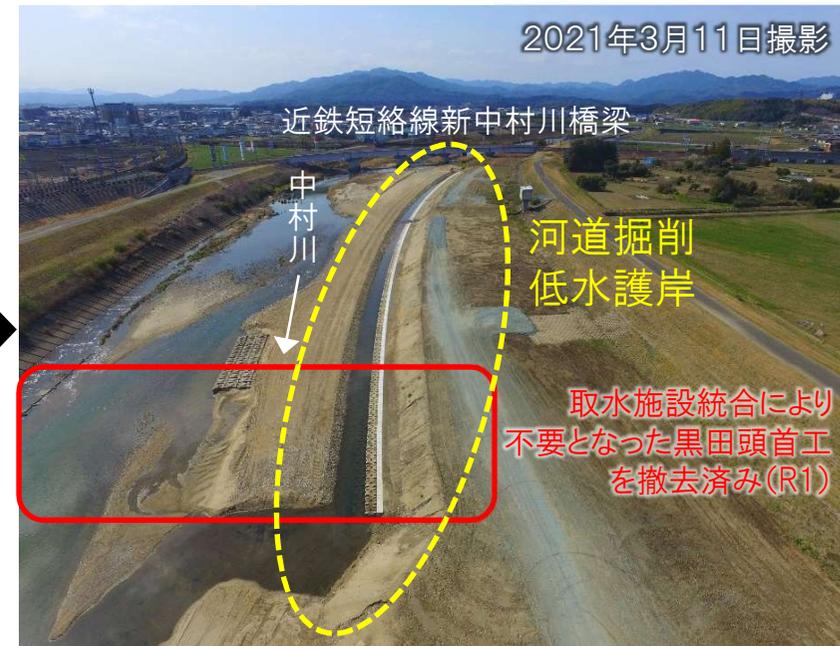
⑦中村川下流部河道掘削事業 【3か年緊急対策】

- 中村川（松阪市嬉野宮古町地先）では、整備目標流量を安全に流下させるため、河道掘削、護岸整備、横断工作物撤去を実施する必要があります。
- 令和元年度に、横断工作物（黒田頭首工）撤去が完了しました。
- 現在、河道掘削、護岸整備を実施しており、引き続き、事業を実施します。

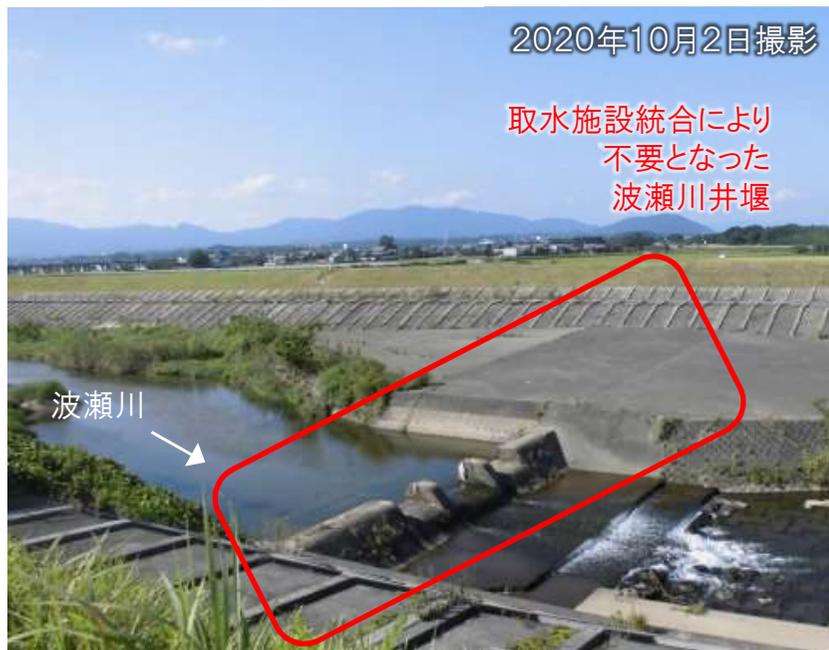
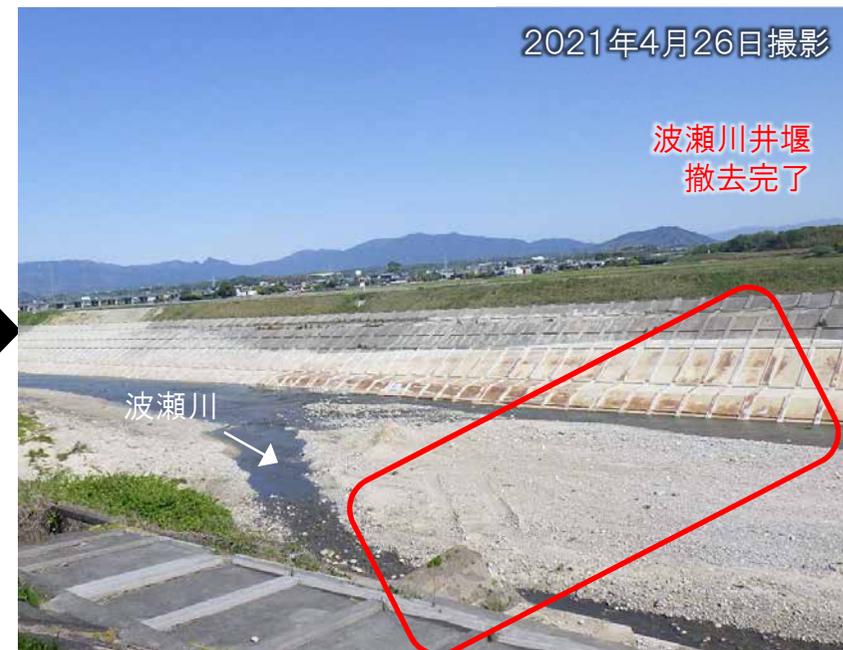
⑧波瀬川下流部堰撤去事業

- 波瀬川（津市須ヶ瀬町地先）では、取水施設統合により不要となった横断工作物撤去を実施する必要がありました。
- 令和3年度出水期前までに、横断工作物（波瀬川井堰）撤去が完了しました。

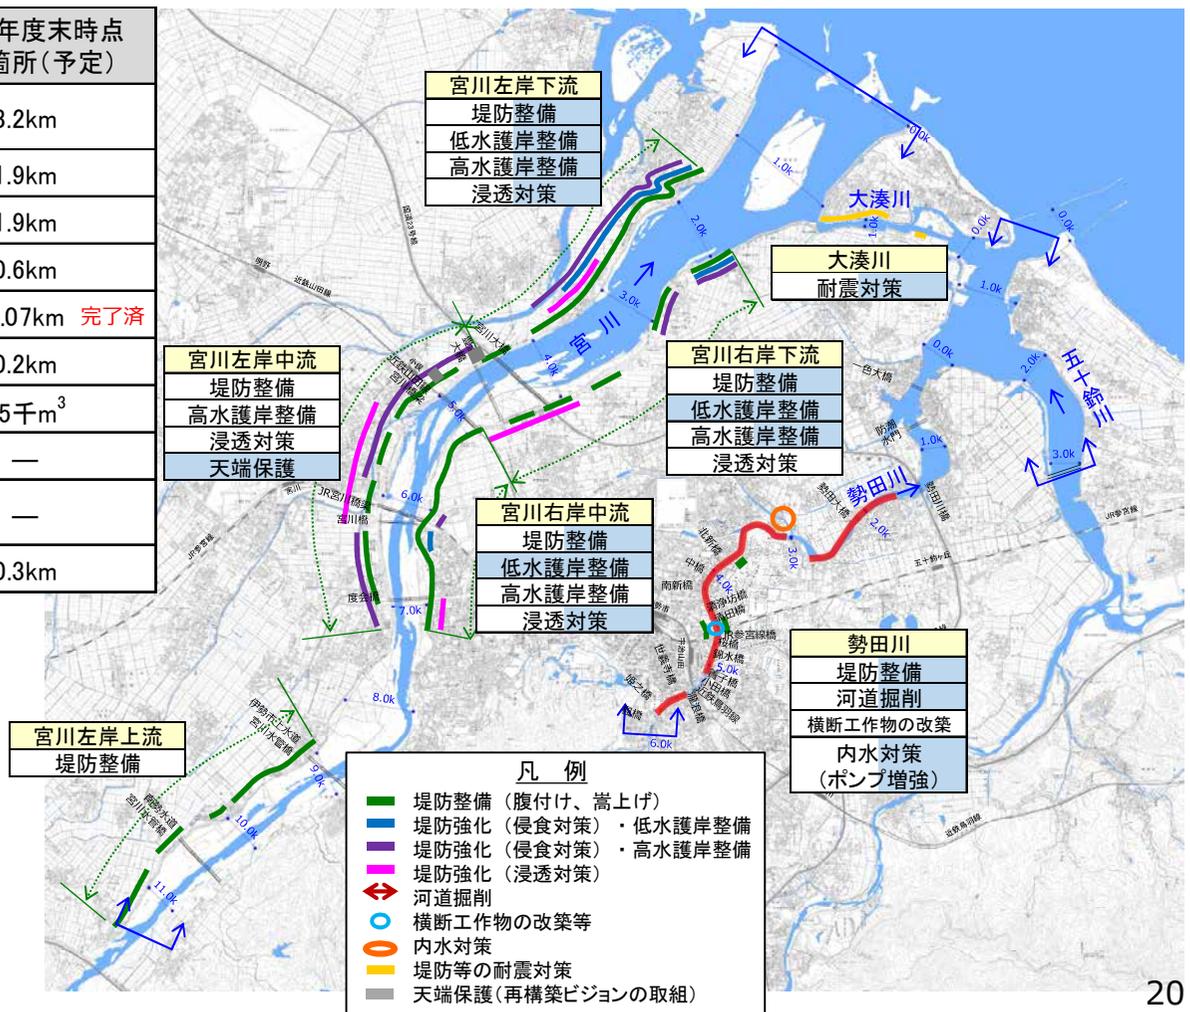
【事業進捗状況図】

- 整備目標流量を安全に流下させるため、堤防整備、河道掘削、内水対策を重点的に進めており、河川整備計画（平成27年11月策定）に基づく事業の進捗率は、事業費ベースで**約46%**程度となっています。
- 引き続き、関係機関と十分な連携・調整を図りながら事業を実施していきます。

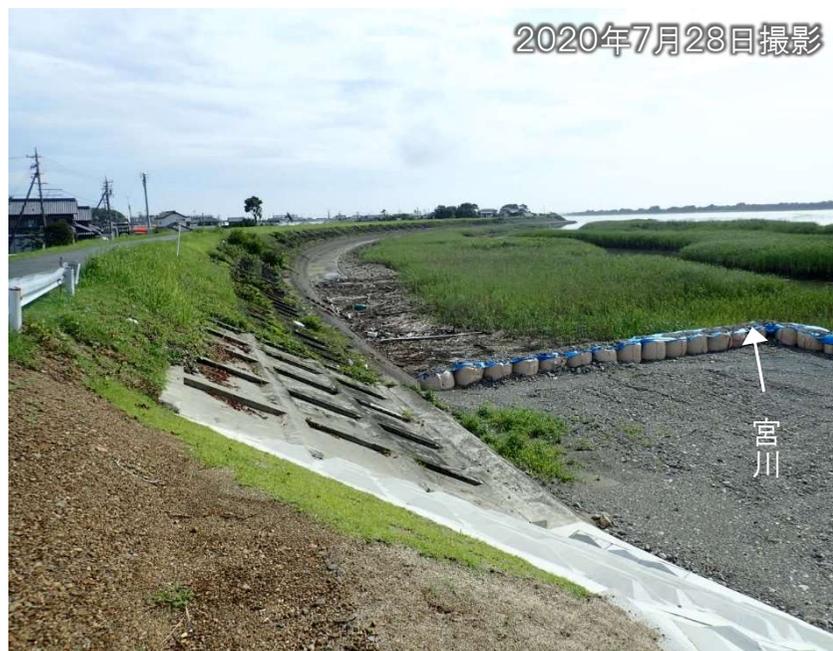
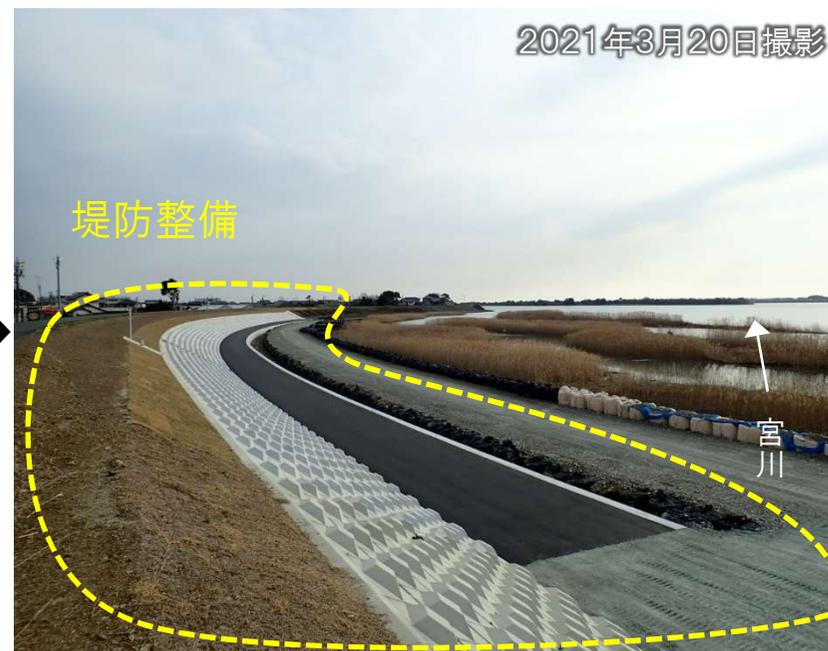
①宮川西豊浜堤防整備事業

- 宮川（伊勢市磯町地先）では、整備目標流量を安全に流下させるため、堤防整備を実施する必要があります。
- 現在、**堤防整備**を実施しており、引き続き、事業を実施します。

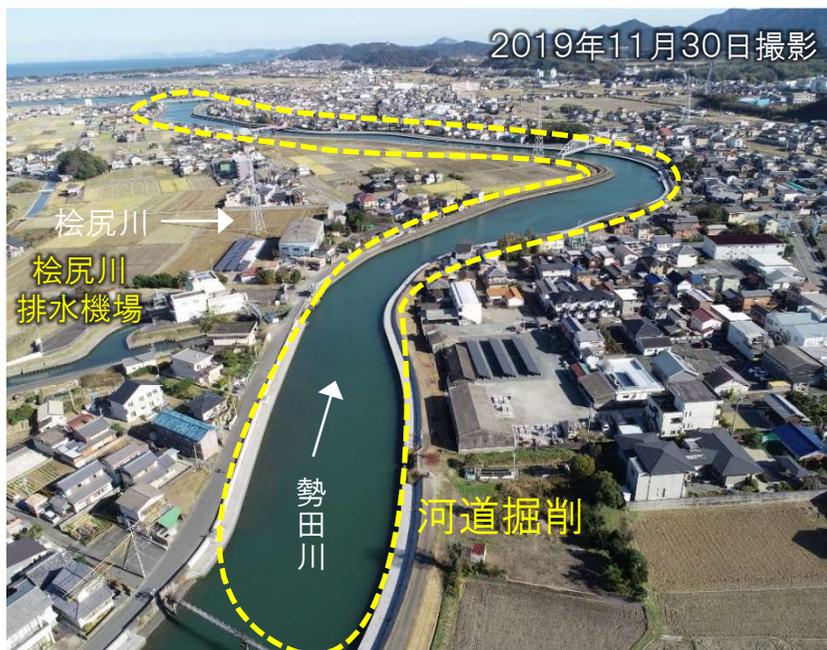
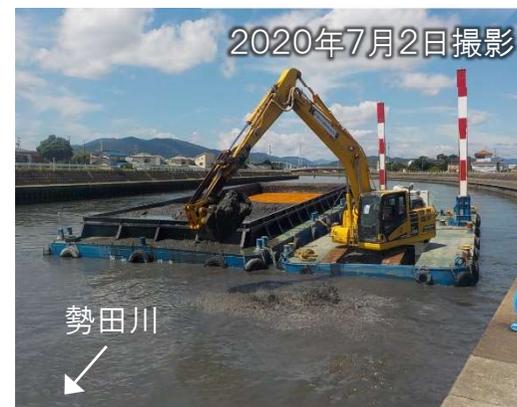
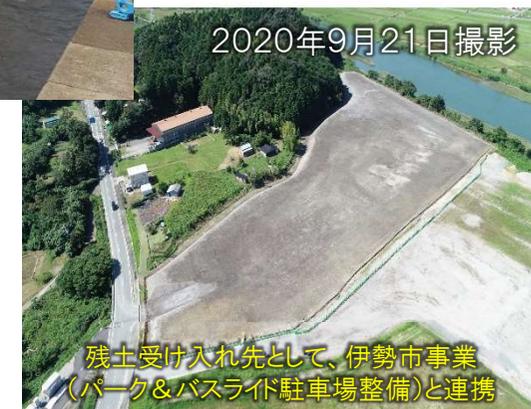
③ 勢田川流域浸水対策緊急事業 【3か年緊急対策】

- 勢田川（伊勢市田尻町地先他）では、整備目標流量を安全に流下させるため、河道掘削等を実施する必要があります。また、内水対策としてポンプ増強を実施する必要があります。
- 勢田川流域では、平成29年10月台風第21号による浸水被害を受け、市、県、国で「浸水対策実行計画」を策定し、三者で総合的・一体的に対策を進めています。
- 現在、河道掘削、ポンプ増強（桧尻川排水機場）を実施しており、引き続き、事業を実施します。

対策状況
(河道掘削)

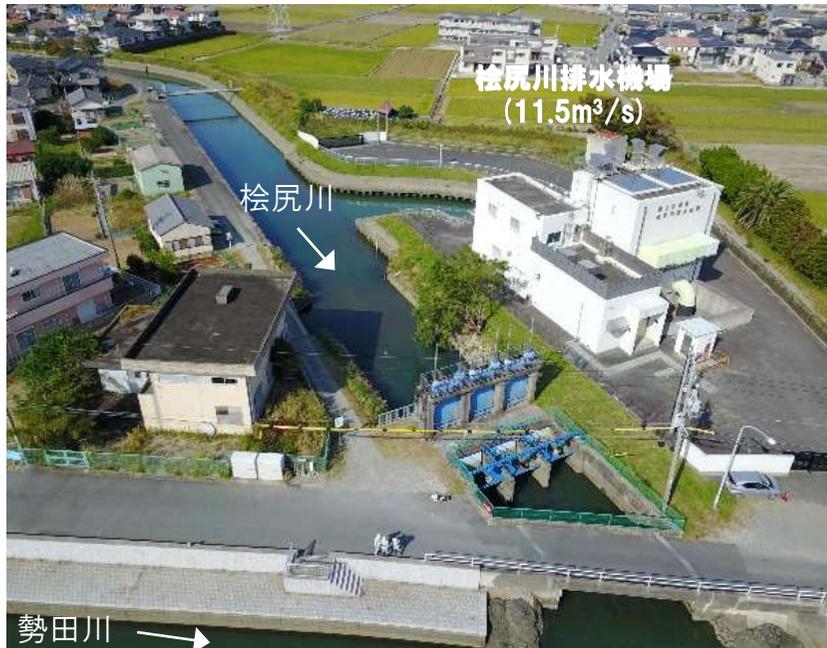
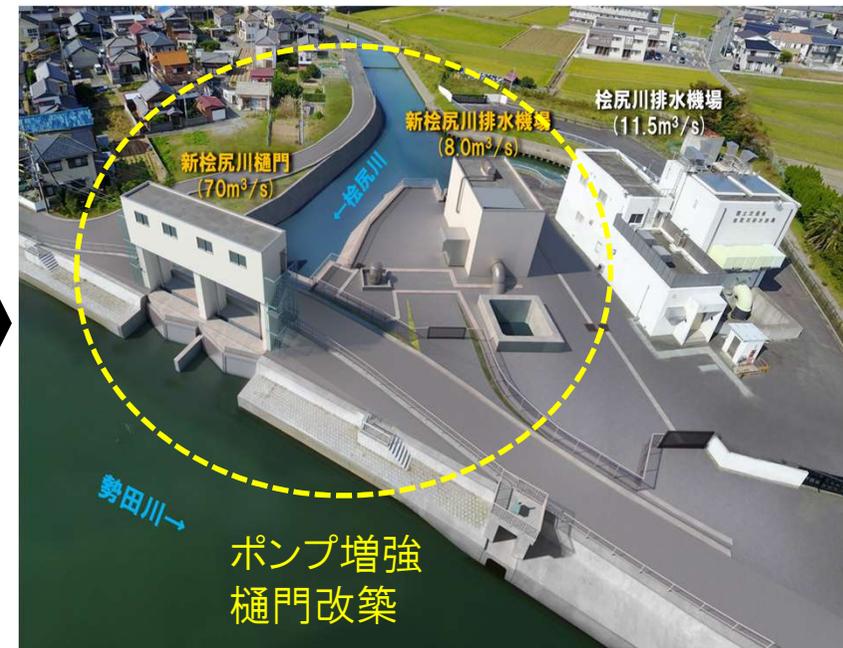
③ 勢田川流域浸水対策緊急事業

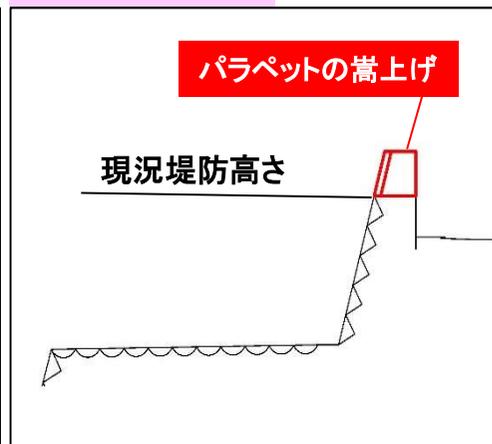
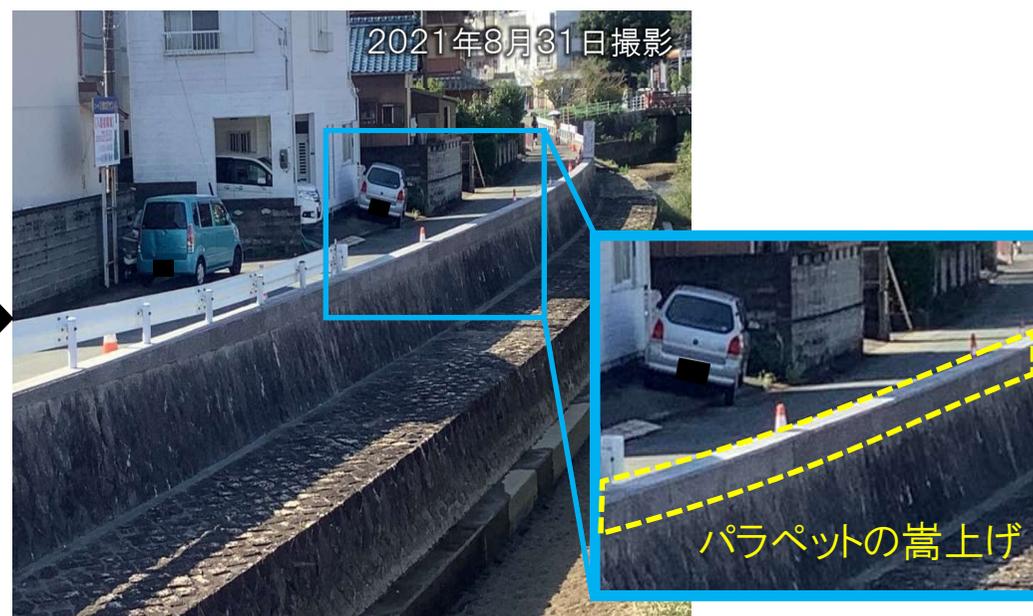
- 勢田川（伊勢市岡本地先他）では、当面の緊急的な措置として、JR参宮線勢田川橋梁の上流区間における水位上昇による越流等のリスクを低減させる方策として、JR参宮線勢田川橋梁部から直轄上流端までの約1.4km区間の左右岸パラペットの嵩上げ（余裕高の確保）を行う必要があります。
- 現在、パラペットの嵩上げを実施しており、引き続き、事業を実施します。

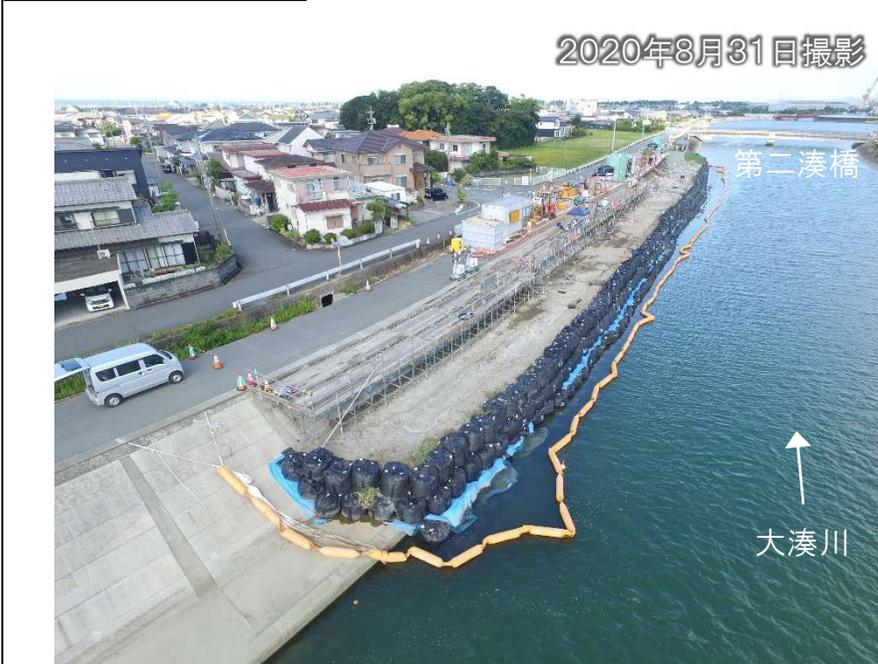
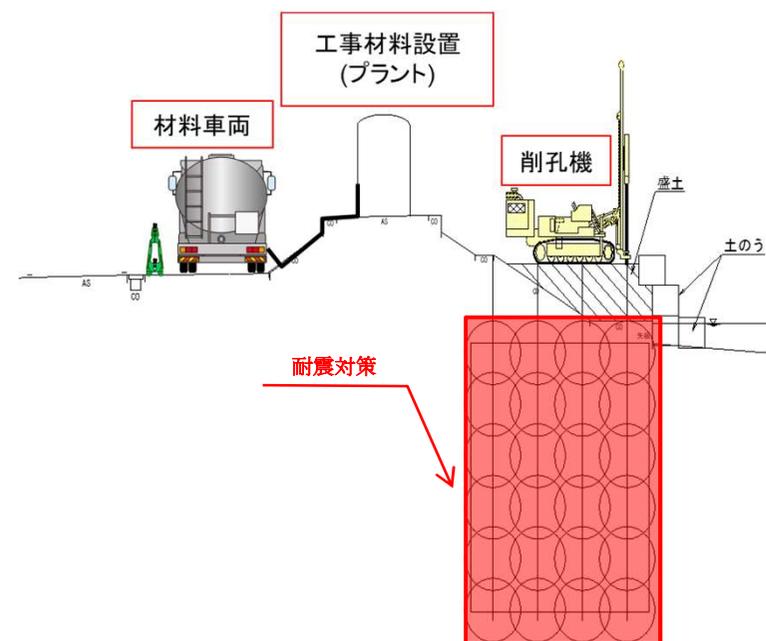
④大湊川堤防耐震事業

- 大湊川（伊勢市大湊町町地先）では、大規模地震等で基礎地盤の液状化等により堤防の沈下、崩壊、ひび割れ等が生じた場合、浸水による二次災害及び津波による被害の恐れがあります。そのため、耐震対策を実施する必要があります。
- 現在、**耐震対策**を実施しており、引き続き、事業を実施します。
