# 鈴鹿川、櫛田川、宮川水系 河川整備計画の点検

三重河川国道事務所  
令和4年10月20日

三重河川国道事務所

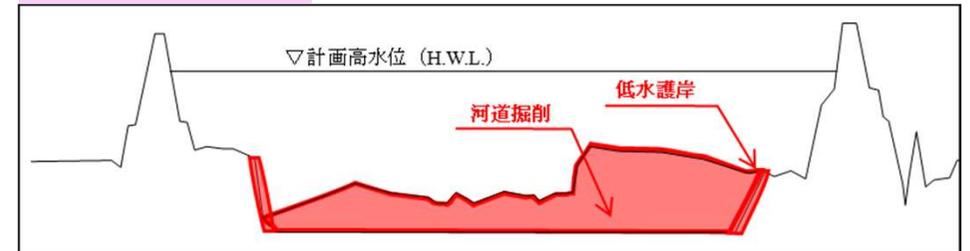
工事イメージ図

- 鈴鹿川（四日市市塩浜地先）では、整備目標流量を安全に流下させるため、河道掘削、低水護岸整備、橋梁補強を実施する必要があります。
- 現在、河道掘削、低水護岸整備を実施しており、引き続き、事業を実施します。

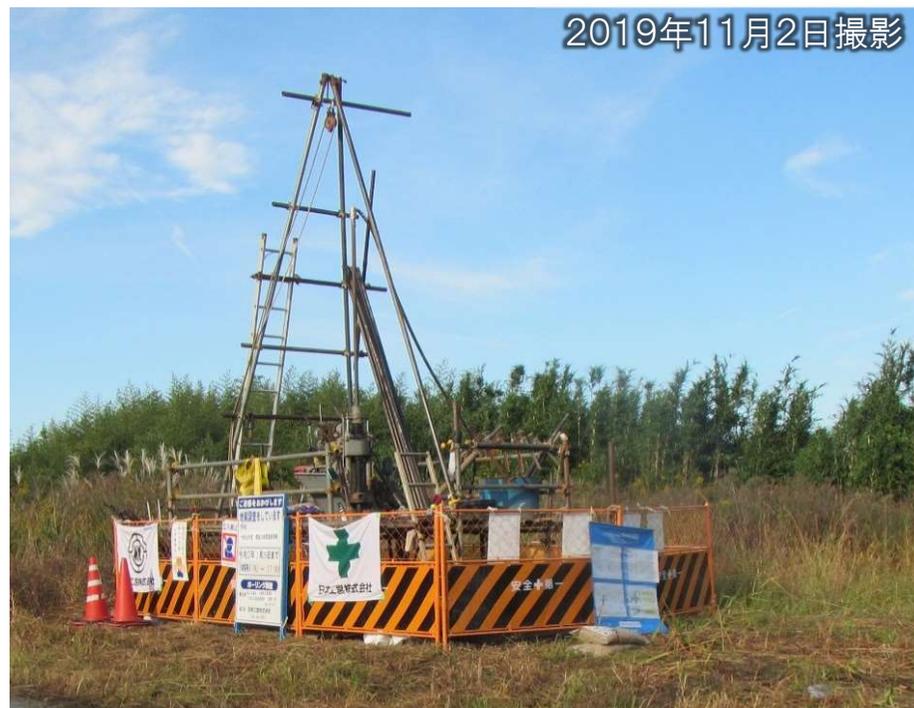
## 地質ボーリング調査

- 鈴鹿川（鈴鹿市甲斐町地先他）では、整備目標流量を安全に流下させるため、鈴鹿川第1・第2頭首工の改築を実施する必要があります。
- 現在、調査設計を実施しており、引き続き、工事実施に向けて関係機関等と連携・調整を図りながら事業を実施します。

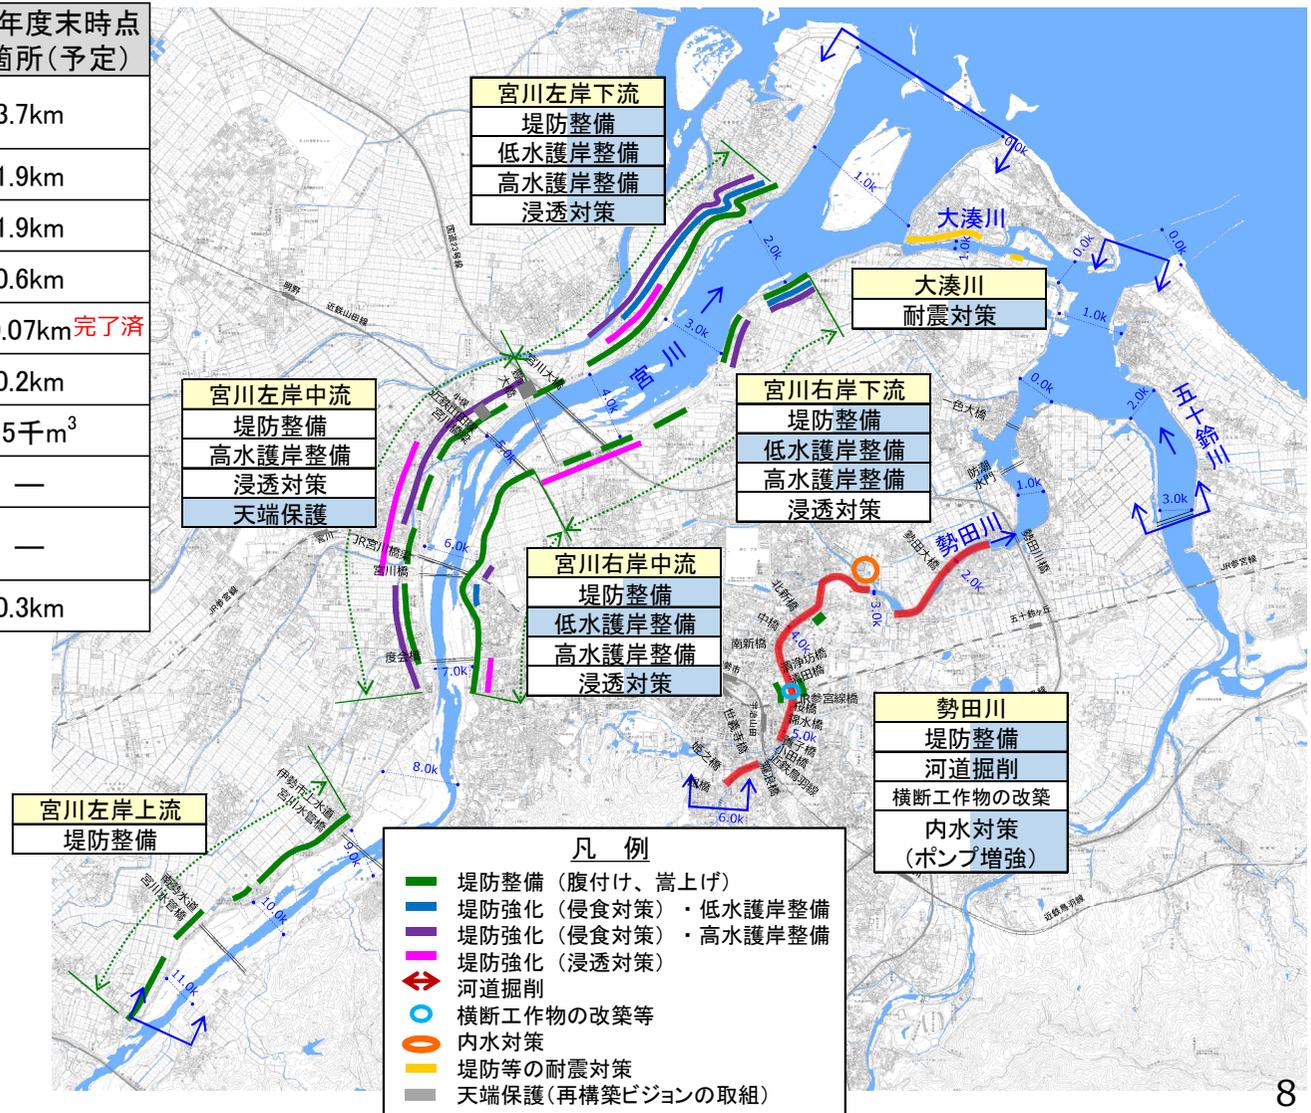
【事業進捗状況図】

- 整備目標流量を安全に流下させるため、堤防整備、河道掘削、内水対策を重点的に進めており、河川整備計画（平成27年11月策定）に基づく事業の進捗率は、事業費ベースで**約68%**程度となっています。
- 引き続き、関係機関と十分な連携・調整を図りながら事業を実施していきます。

河川名	整備項目	整備箇所	令和4年度末時点 整備箇所(予定)
宮川	堤防整備 (腹付け、嵩上げ)	11.1km	3.7km
	低水護岸整備	2.4km	1.9km
	高水護岸整備	5.9km	1.9km
	浸透対策	3.1km	0.6km
	天端保護	0.07km	0.07km <b>完了済</b>
勢田川	堤防整備	0.6km	0.2km
	河道掘削	79千m <sup>3</sup>	75千m <sup>3</sup>
	横断工作物の改築	1橋	—
	内水対策 (桧尻川排水機場増強)	1施設	—
大湊川	堤防等の耐震対策	1.1km	0.3km

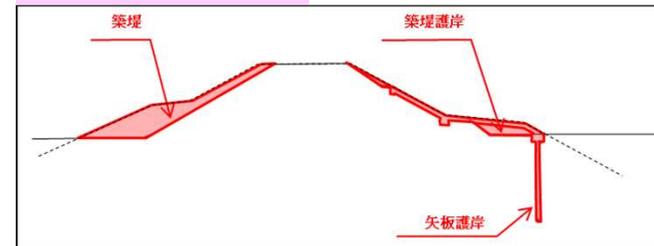
工事イメージ図

- 宮川（伊勢市磯町地先）では、整備目標流量を安全に流下させるため、堤防整備を実施する必要があります。
- 現在、**堤防整備**を実施しており、引き続き、事業を実施します。

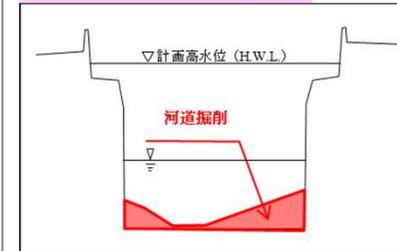
工事イメージ図

- 勢田川（伊勢市田尻町地先他）では、整備目標流量を安全に流下させるため、河道掘削等を実施する必要があります。また、内水対策としてポンプ増強を実施する必要があります。
- 勢田川流域では、平成29年10月台風第21号による浸水被害を受け、市、県、国で「浸水対策実行計画」を策定し、三者で総合的・一体的に対策を進めています。
- 現在、河道掘削、ポンプ増強（桧尻川排水機場）を実施しており、引き続き、事業を実施します。

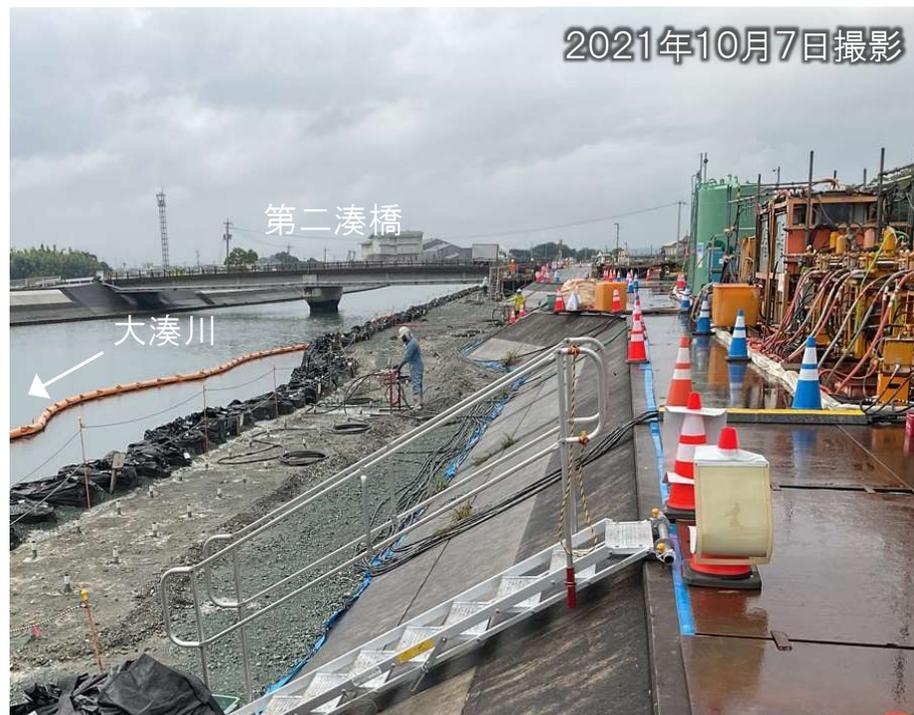
### 対策中

- 大湊川（伊勢市大湊町町地先）では、大規模地震等で基礎地盤の液状化等により堤防の沈下、崩壊、ひび割れ等が生じた場合、浸水による二次災害及び津波による被害の恐れがあります。そのため、耐震対策を実施する必要があります。
- 現在、**耐震対策**を実施しており、引き続き、事業を実施します。

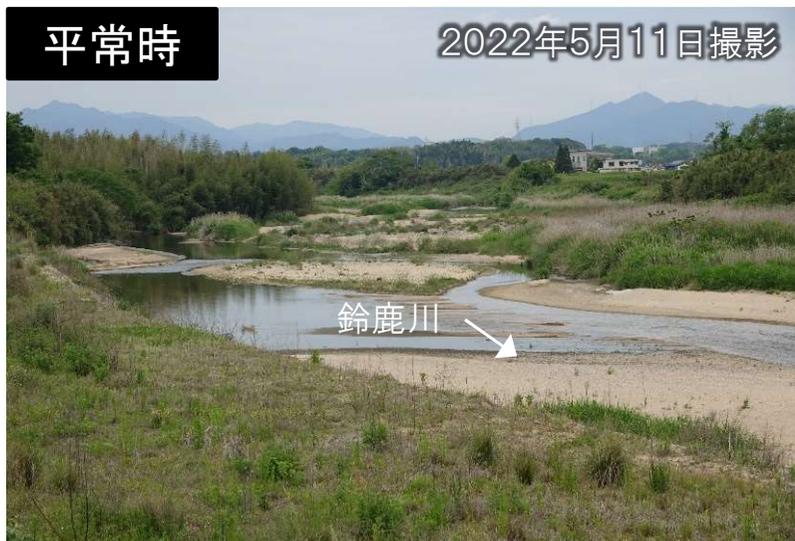
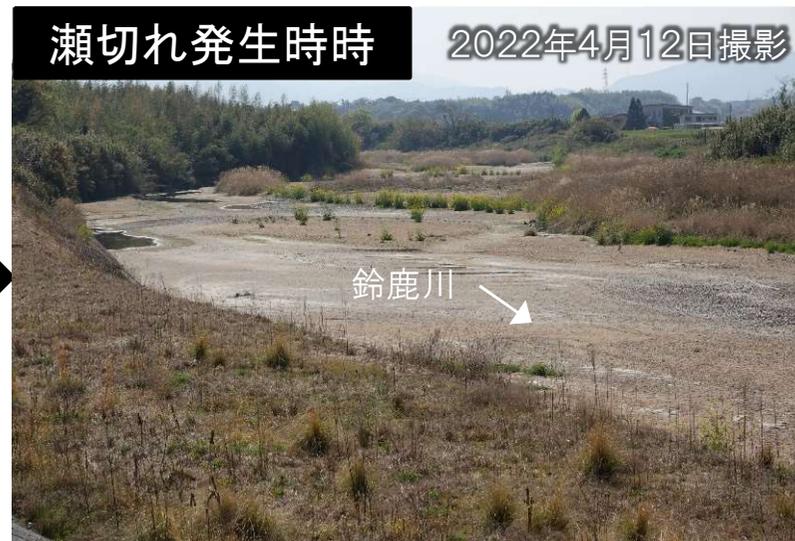
鈴鹿川  
16.4k  
付近

- 鈴鹿川水系において、平成19年以降、鈴鹿川本川での瀬切れは確認されていませんでしたが、令和4年4月に15年ぶりに瀬切れの発生を確認しました。
- 状況確認の結果、河川環境への著しい影響等は確認されませんでした。

平常時

瀬切れ発生時

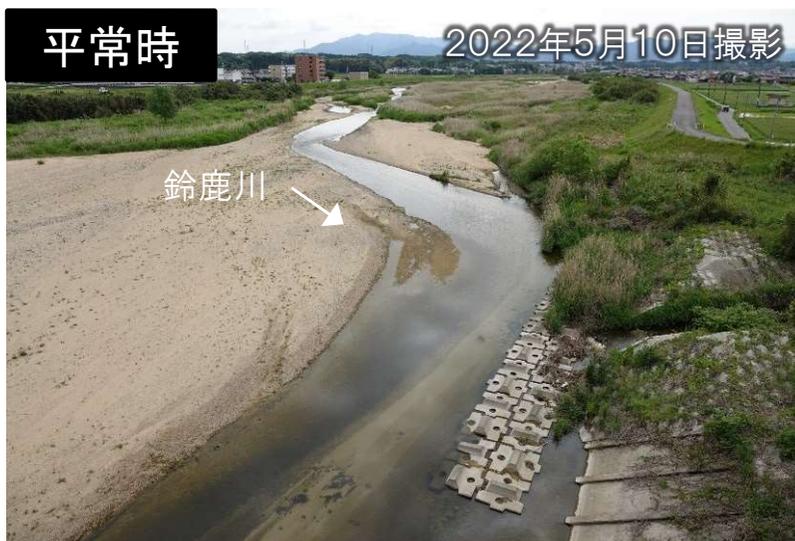
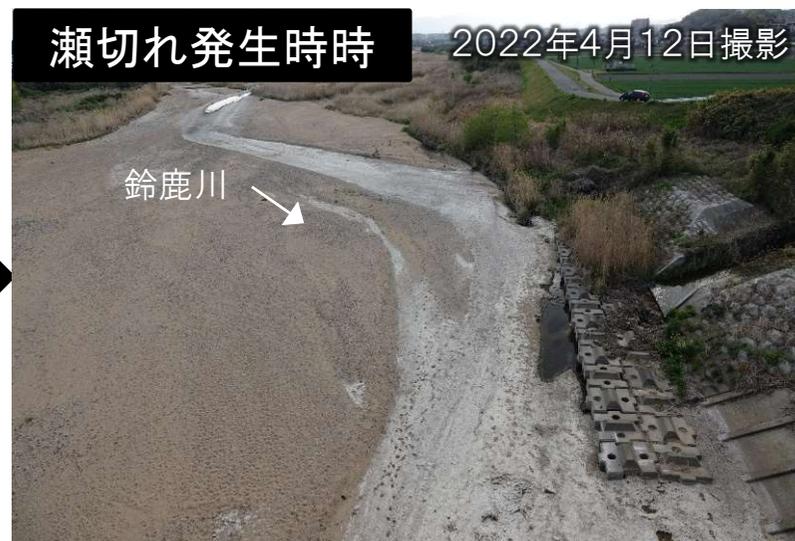
鈴鹿川  
19.8k  
付近

平常時

瀬切れ発生時

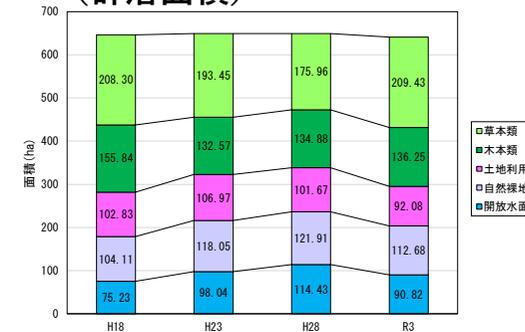
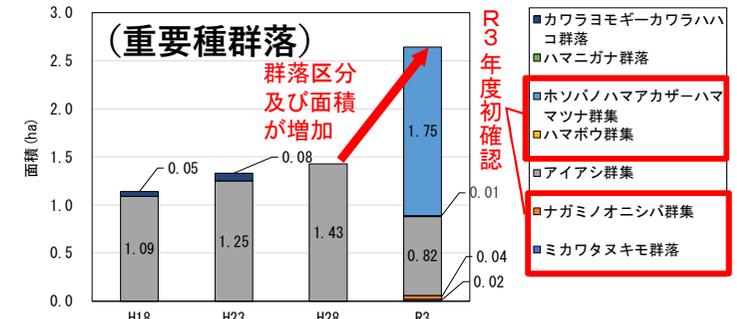
水辺現地調査における植生面積の推移  
(鈴鹿川水系全域)

- 令和3年度は河川環境基図の調査を実施しました。
- 重要種が優占する群落は、ホソバノハマアカザ-ハママツナ群集等の4群落が発見され、群落区分及び面積が増加しました。
- 外来種が優占する群落は、オオバナミズキンバイ群落が発見されました。

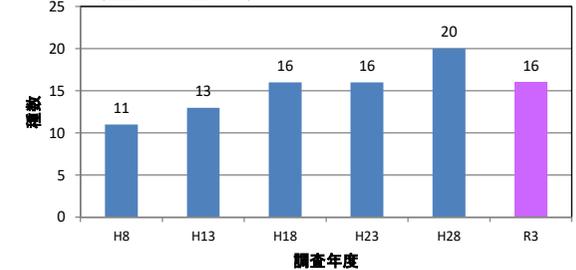
水辺現地調査における確認種数の推移  
※種数は最新の対象生物リストに基づく集計値

- 令和3年度は魚類の調査を実施しました。
- 平成8年から令和3年までの変遷をみると、確認種数及び外来種数は平成18年までおおむね横ばいであり、それ以降は増加しています。また、重要種は平成28年までは増加傾向にありましたが、令和3年には減少しています。

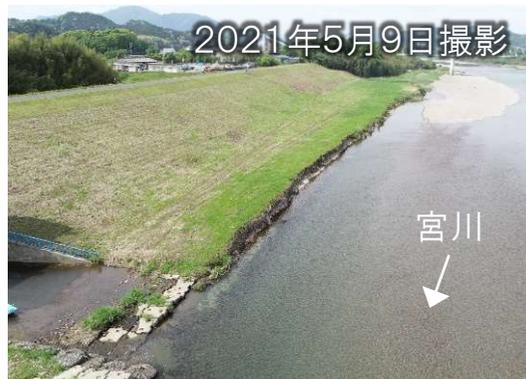
対策前

- 河岸洗堀が進行する恐れのある箇所の対応を行い、堤防機能の維持を図りました。
- 今後も、河道の状況等を把握しながら、適切な維持管理に努めていきます。
