# 鈴鹿川、雲出川、櫛田川水系 河川整備計画の点検

三重河川国道事務所  
令和5年10月26日

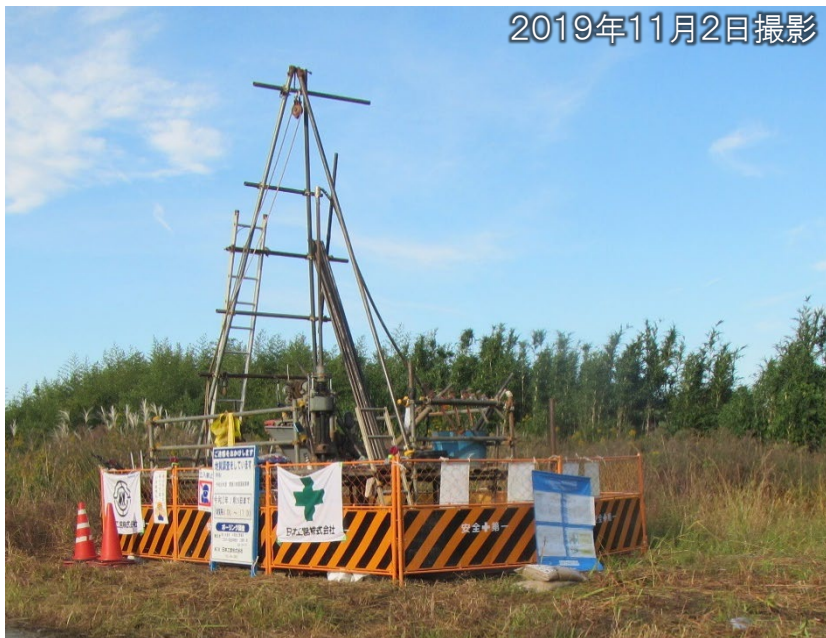
## 地質ボーリング調査

- 鈴鹿川（鈴鹿市甲斐町地先他）では、整備目標流量を安全に流下させるため、鈴鹿川第1・第2頭首工の改築を実施する必要があります。
- 現在、調査設計を実施しており、引き続き、工事実施に向けて関係機関等と連携・調整を図りながら事業を実施します。

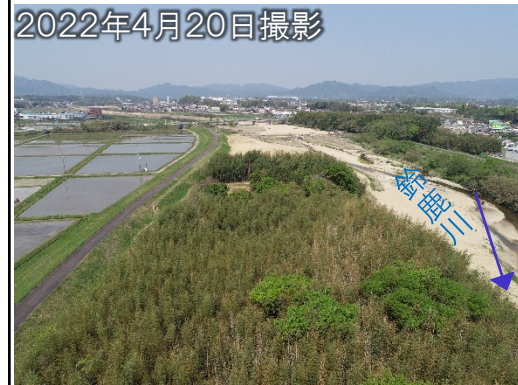
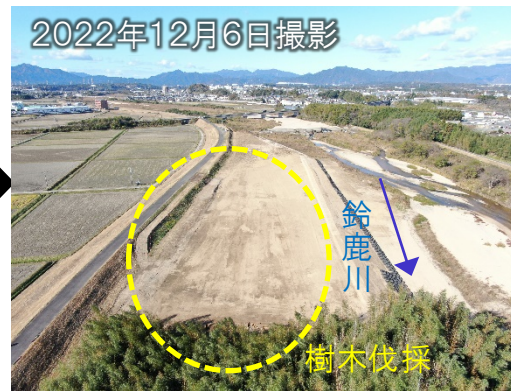
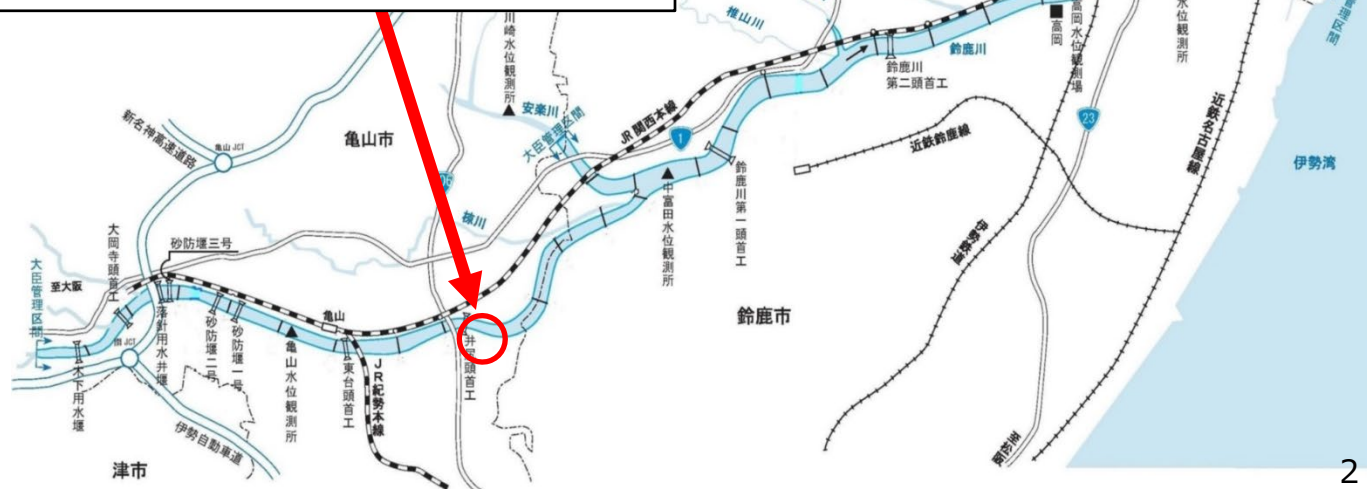
- 河川管理上支障となっている樹木の伐採等を行い、流下能力の回復を図りました。
- 今後も、河道の状況等を把握しながら、適切な維持管理に努めていきます。

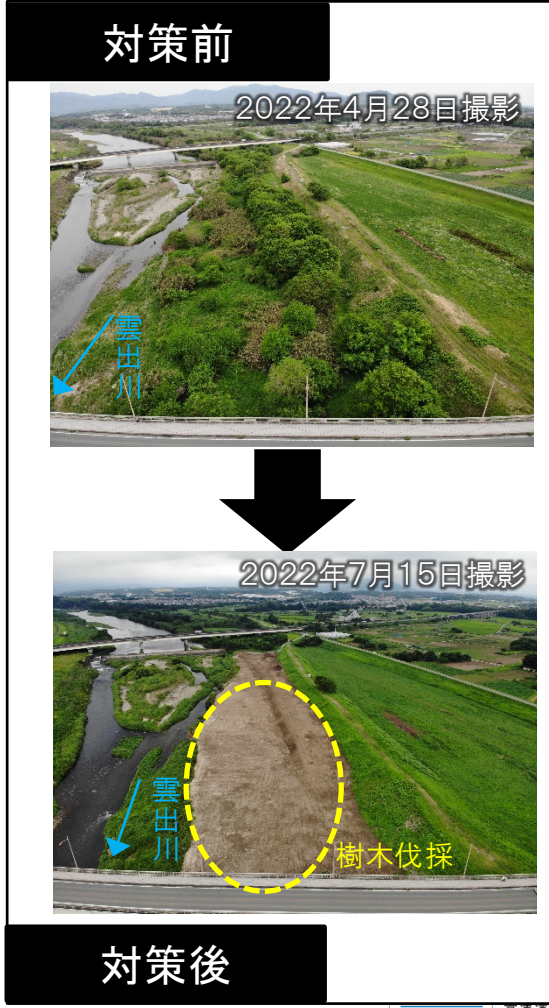
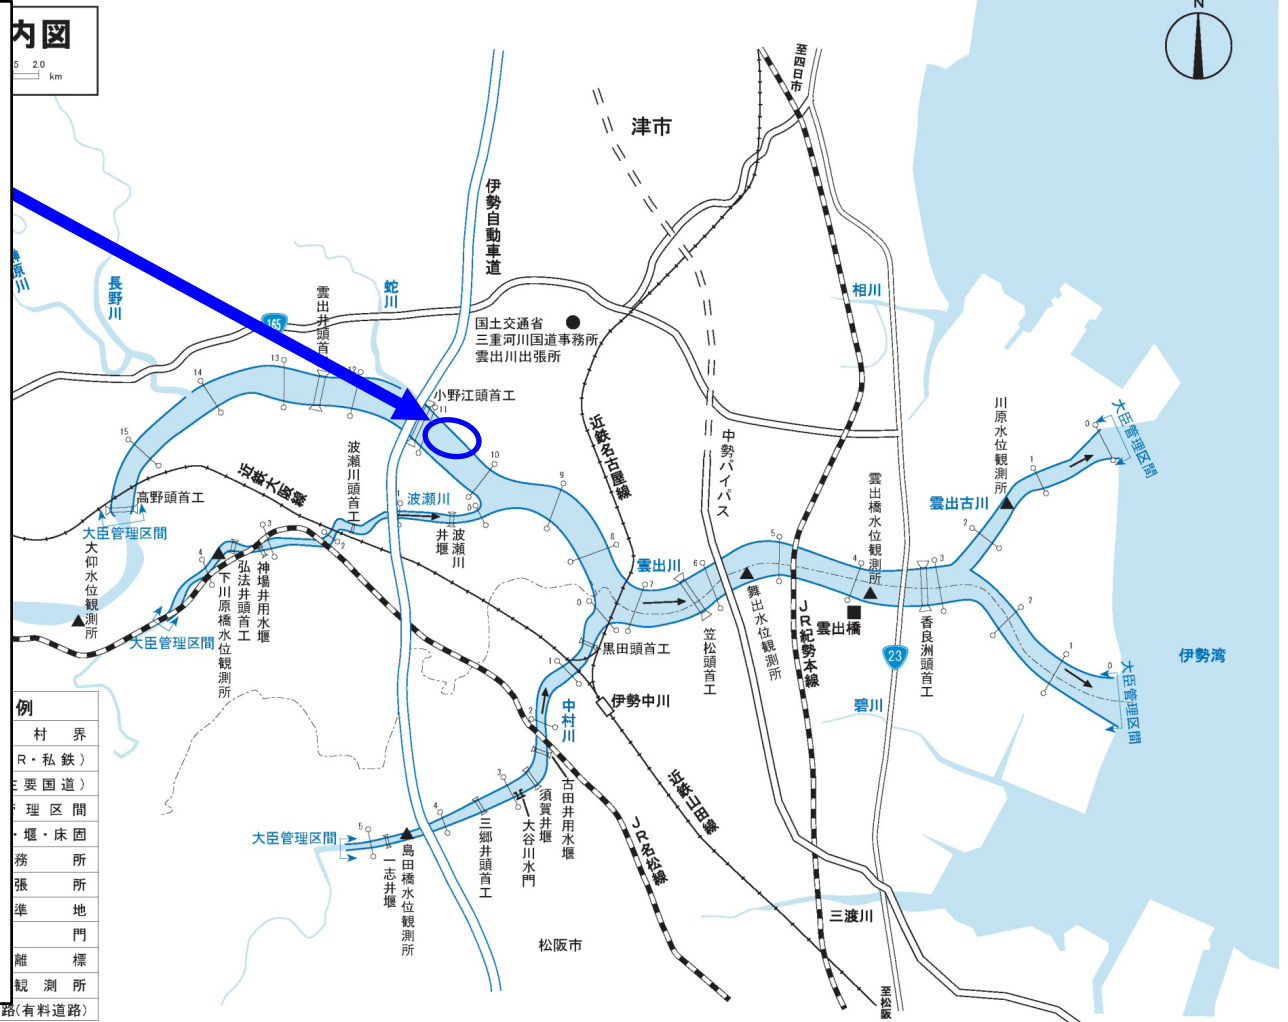
- 河川管理上支障となっている樹木の伐採等を行い、流下能力の回復を図りました。
- 今後も、河道の状況等を把握しながら、適切な維持管理に努めていきます。

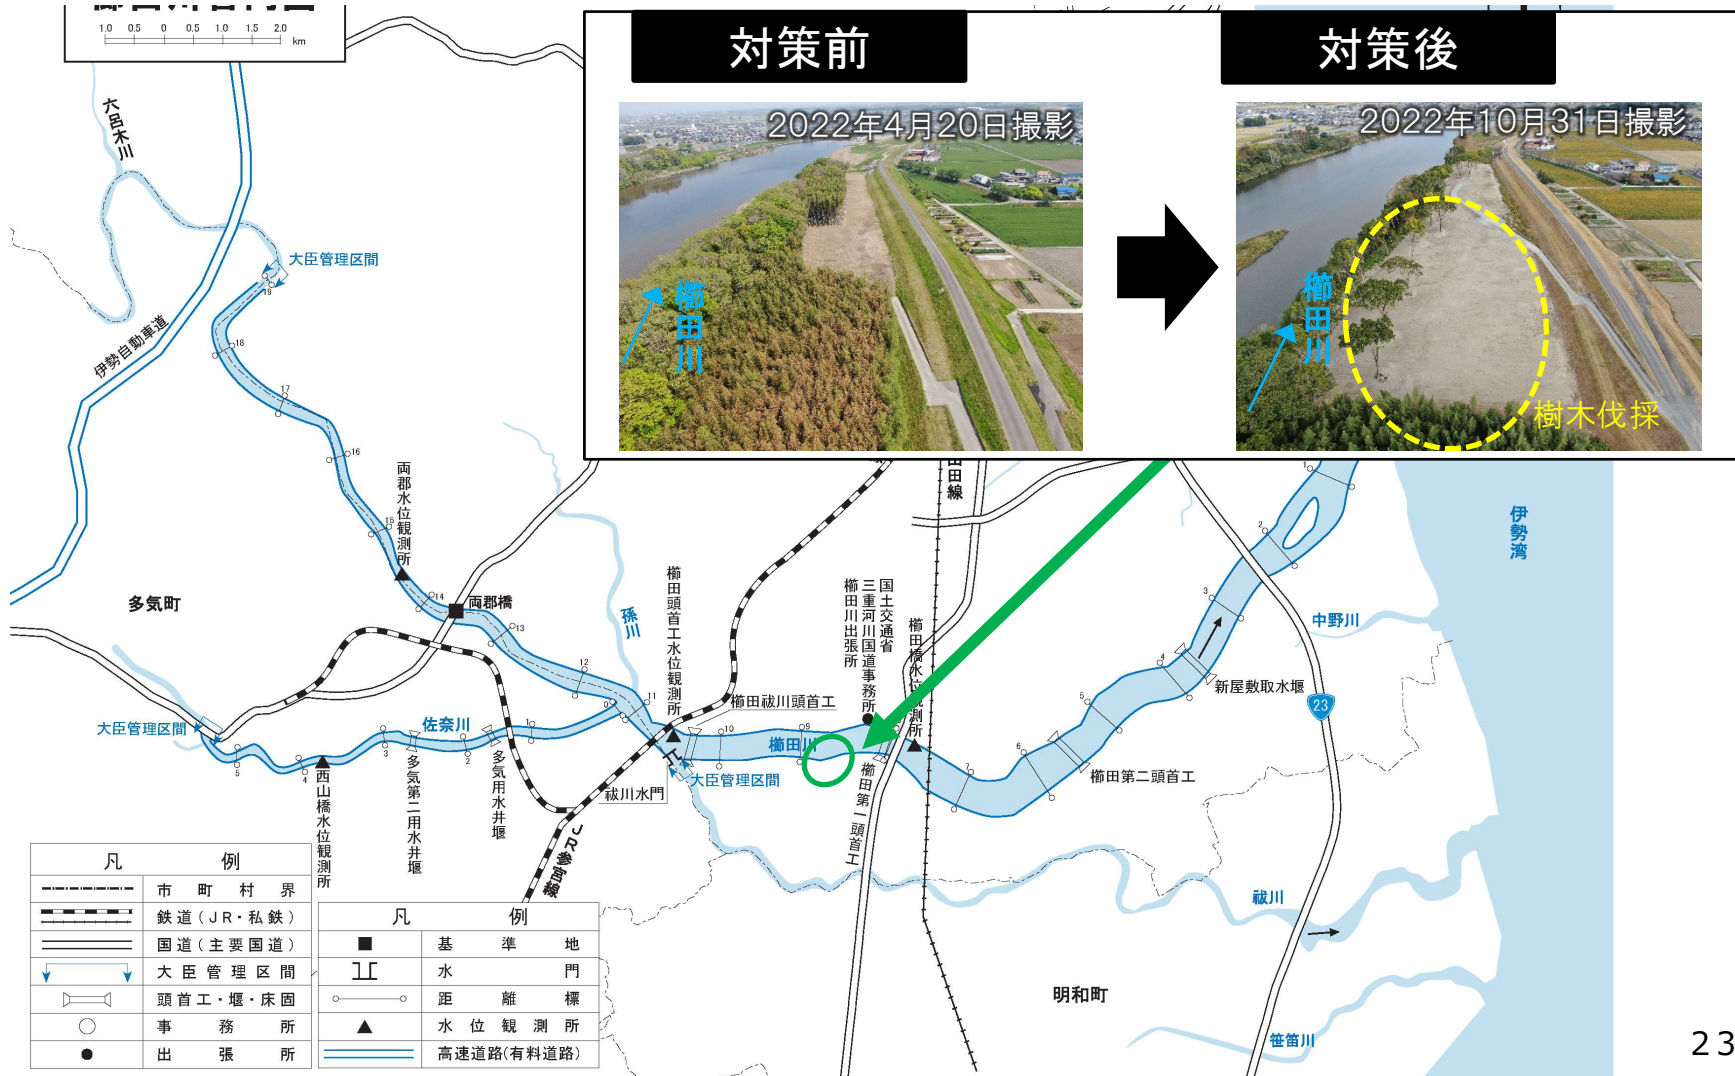
- 河川管理上支障となっている樹木の伐採等を行い、流下能力の回復を図りました。
- 今後も、河道の状況等を把握しながら、適切な維持管理に努めていきます。
