# 鈴鹿川、雲出川、櫛田川、宮川水系 河川整備計画の点検

三重河川国道事務所  
令和7年1月21日

| 整備計画の点検について | 1 |

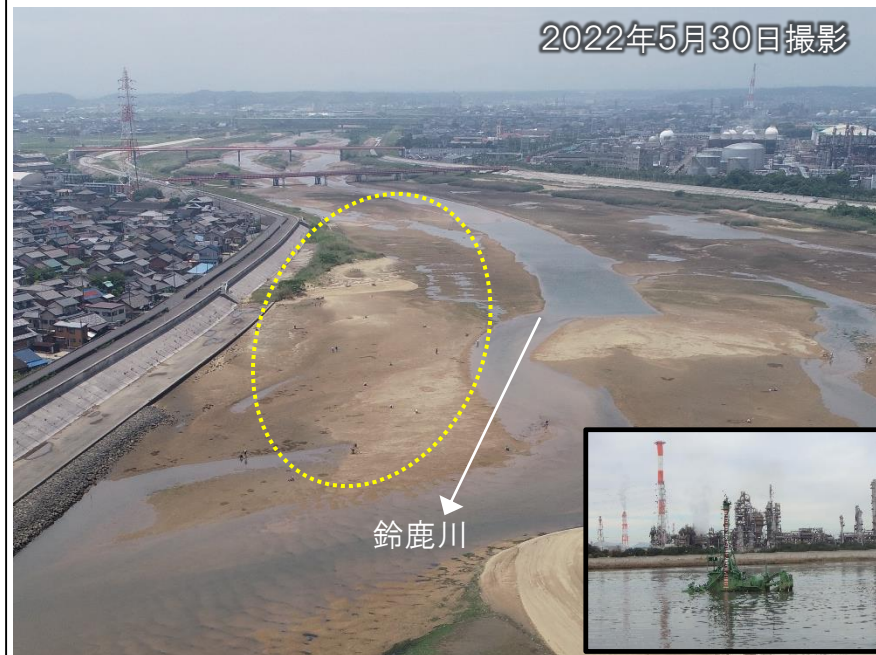
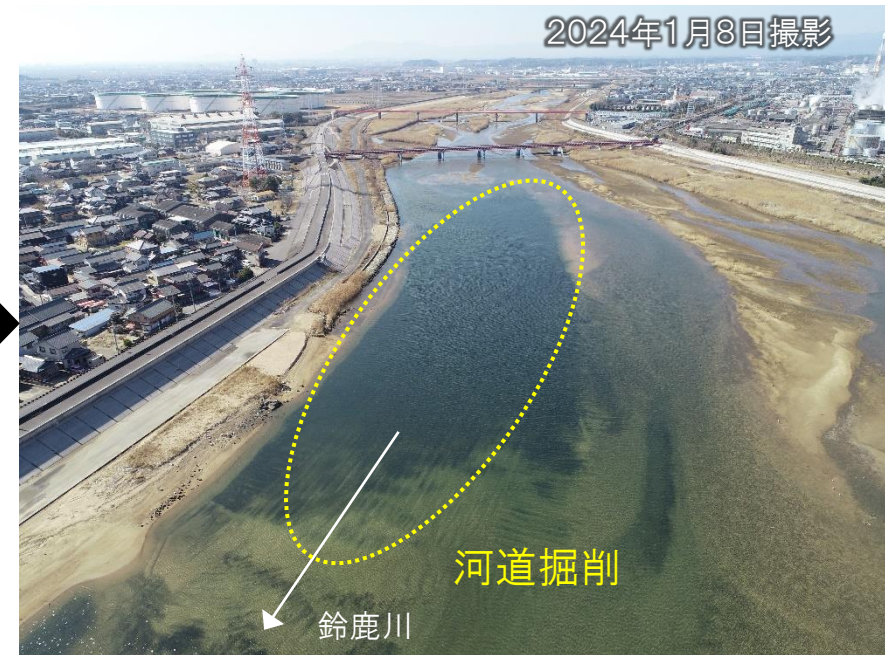
## ① 鈴鹿川下流部河道掘削事業

- 鈴鹿川（四日市市塩浜地先）では、整備目標流量を安全に流下させるため、河道掘削、低水護岸整備、橋梁補強を実施する必要があります。
- 現在、河道掘削、低水護岸整備を実施しており、引き続き、事業を実施します。

対策前

対策後

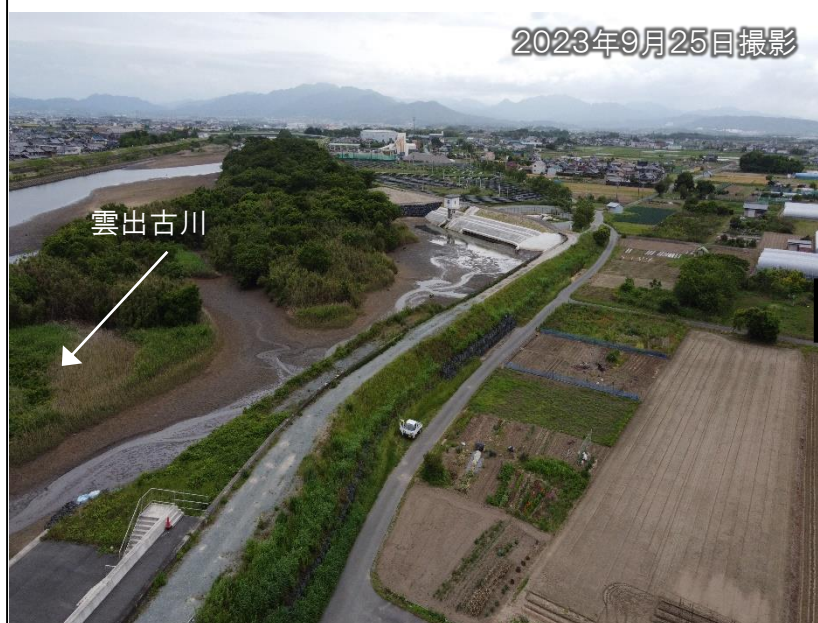
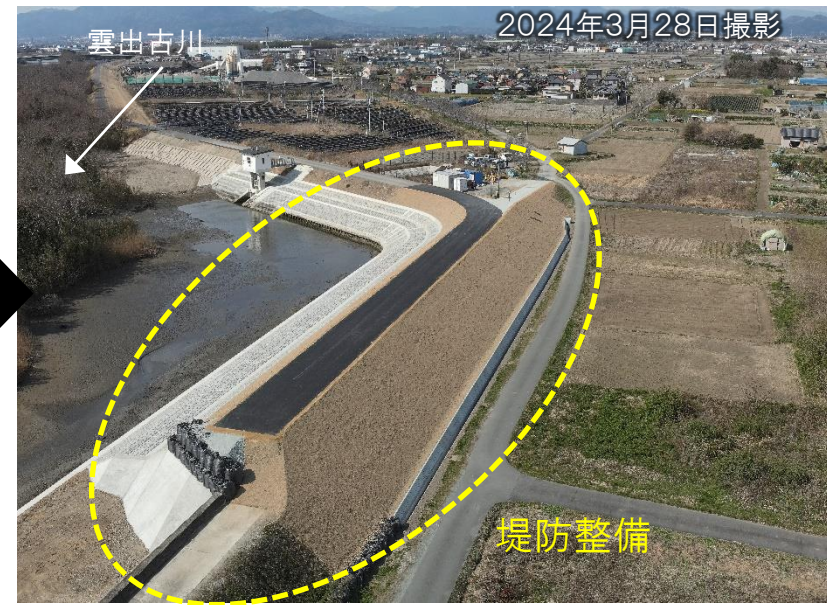
## ①雲出古川高峯・川原堤防整備事業

- 雲出古川（津市雲出伊倉津町地先他）では、整備目標流量を安全に流下させるため、堤防整備を実施する必要があります。引き続き、事業を実施します。

対策前

対策後

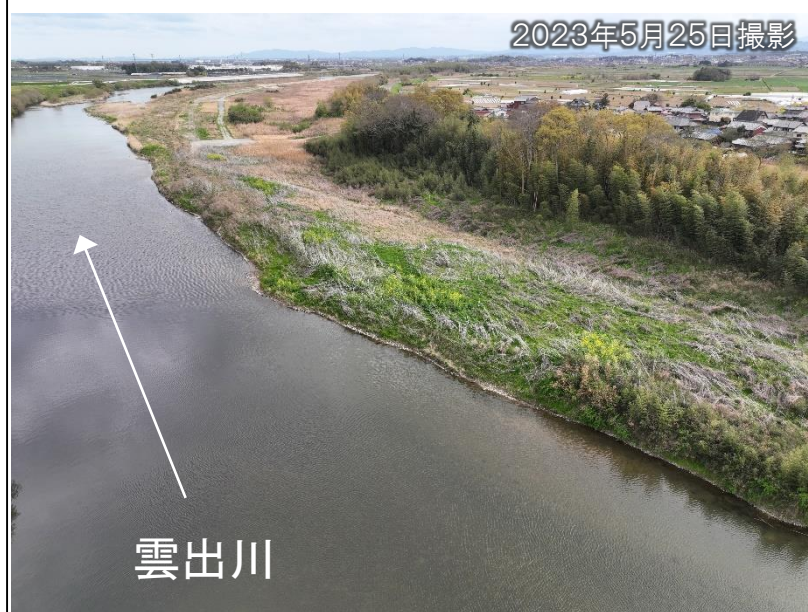
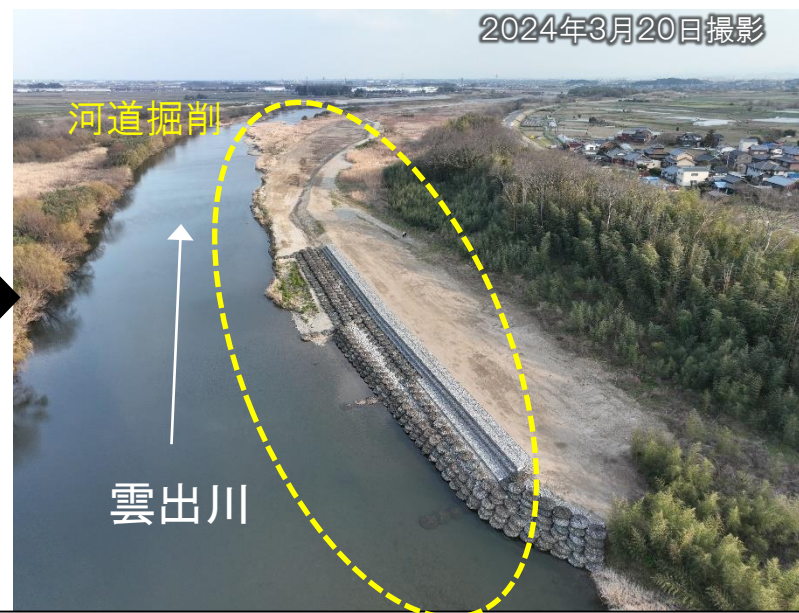
## ②雲出川中流部河道掘削事業

- 雲出川（津市須ヶ瀬町地先）では、整備目標流量を安全に流下させるため、河道掘削を実施する必要があります。
- 現在、**河道掘削**を実施しており、引き続き、事業を実施します。

対策前

対策後

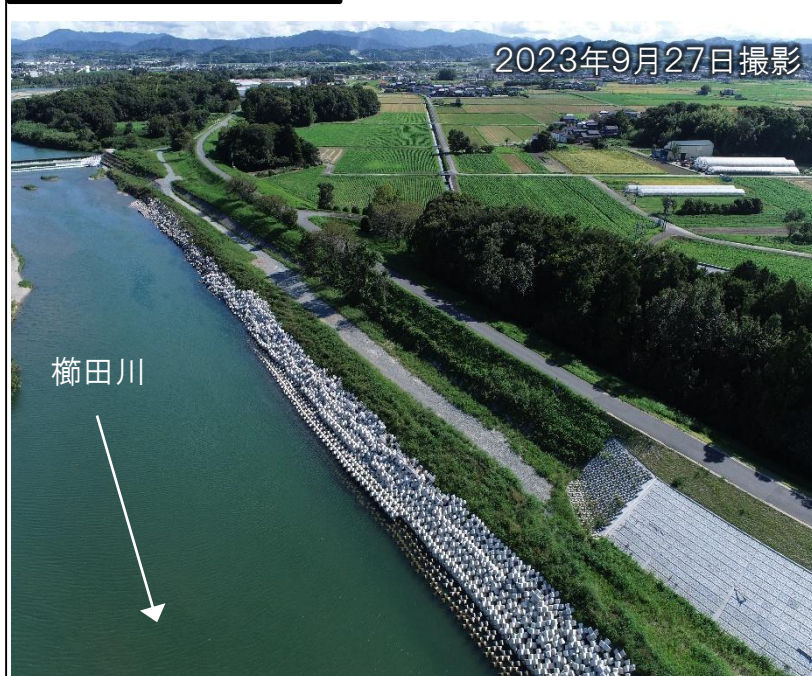
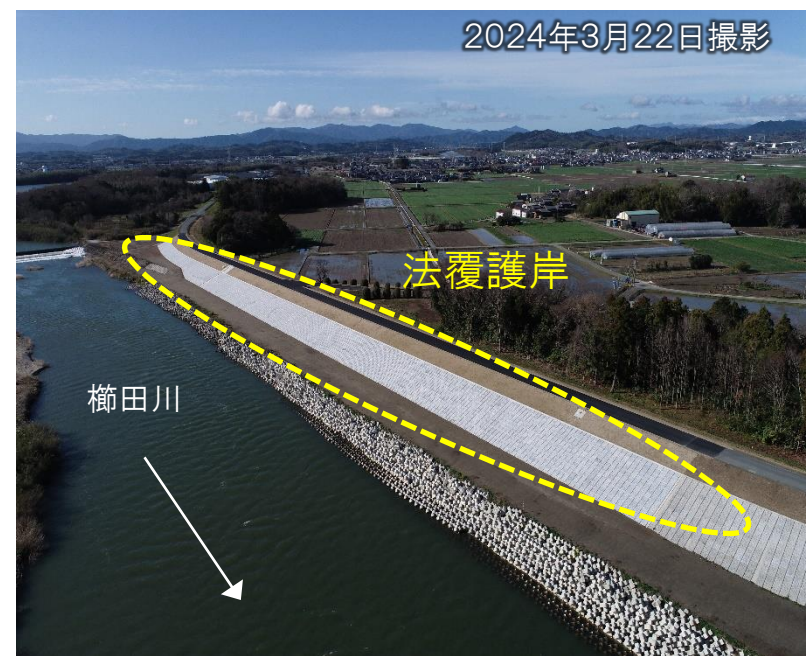
## ① 櫛田川清水堤防整備事業

- 櫛田川（松阪市清水町地先）では、整備目標流量を安全に流下させるため、堤防整備、低水護岸を実施する必要があります。
- 現在、堤防整備・低水護岸を実施しており、引き続き、整備を実施します。

対策前

対策後

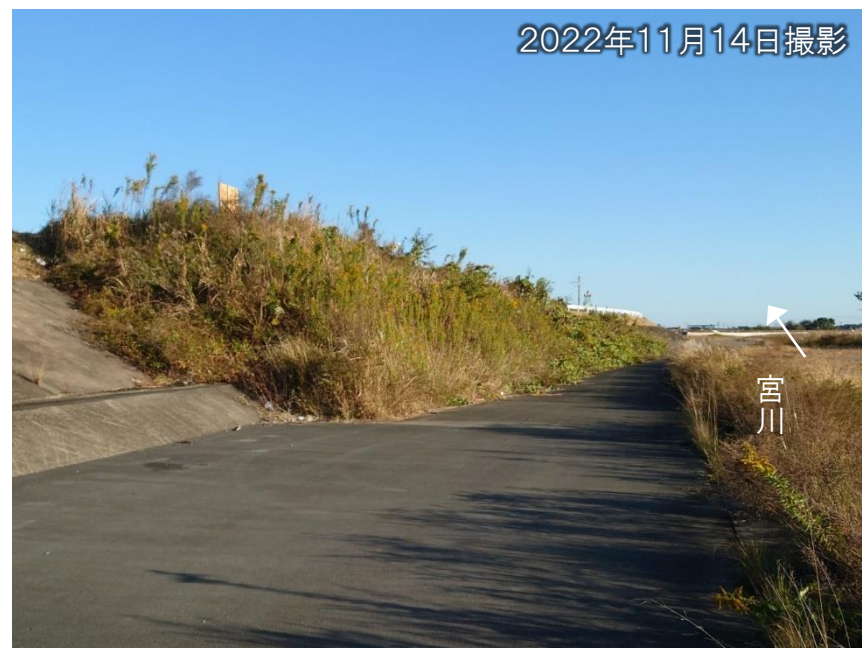
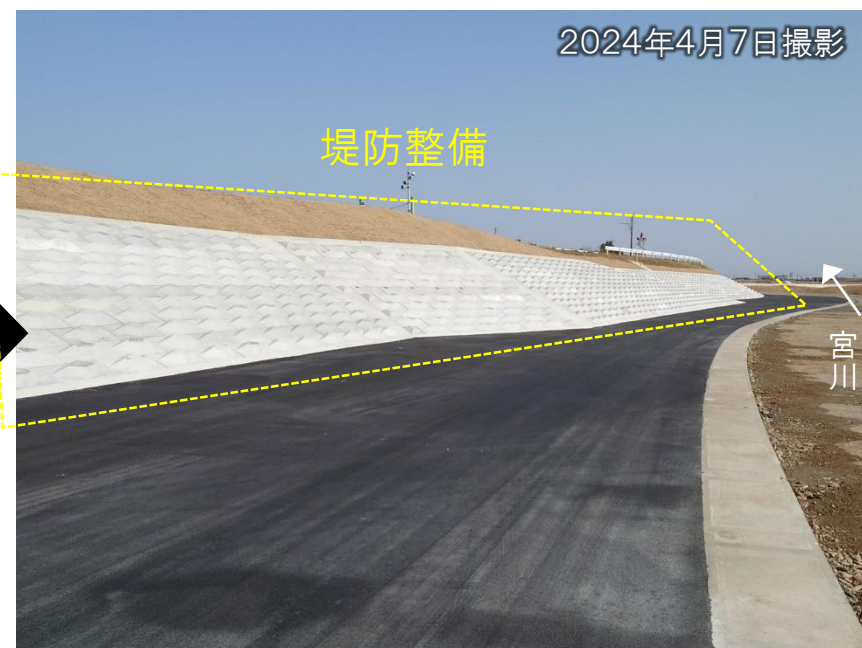
## ①宮川西豊浜堤防整備事業

- 宮川（伊勢市磯町地先）では、整備目標流量を安全に流下させるため、堤防整備を実施する必要があります。
- 現在、**堤防整備**を実施しており、引き続き、事業を実施します。

対策前

対策後

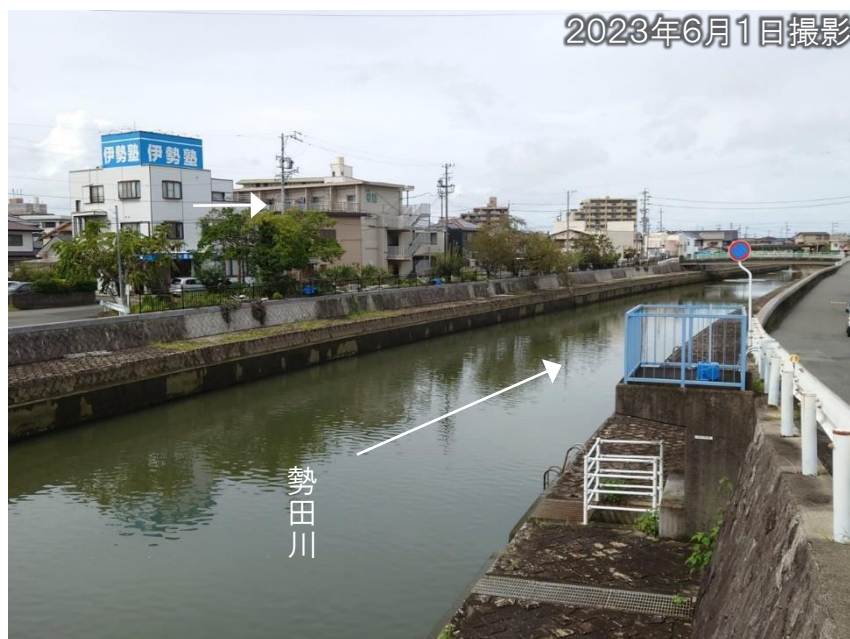
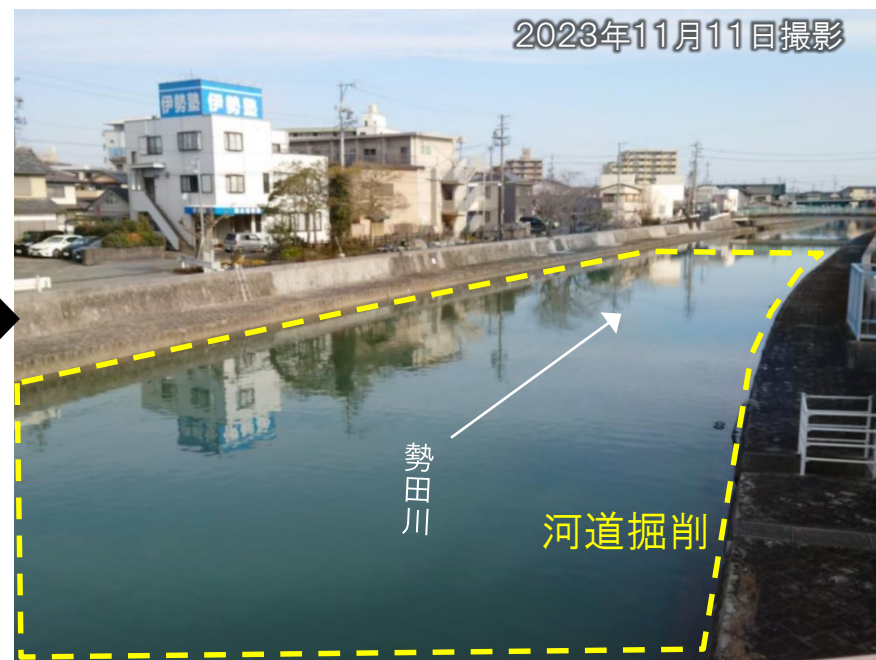
## ② 勢田川流域浸水対策緊急事業

- 勢田川（伊勢市吹上地先他）では、整備目標流量を安全に流下させるため、河道掘削等を実施する必要があります。また、内水対策としてポンプ増強を実施する必要があります。
- 勢田川流域では、平成29年10月台風第21号による浸水被害を受け、市、県、国で「浸水対策実行計画」を策定し、三者で総合的・一体的に対策を進めています。
- 現在、河道掘削、ポンプ増強（桧尻川排水機場）を実施しており、引き続き、事業を実施します。

対策前

対策後

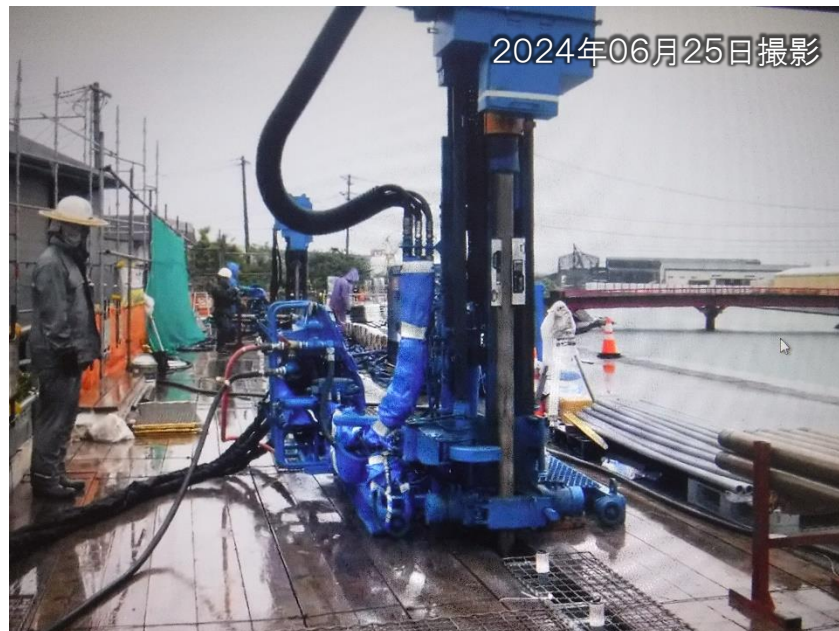
### 対策中

- 大湊川（伊勢市大湊町町地先）では、大規模地震等で基礎地盤の液状化等により堤防の沈下、崩壊、ひび割れ等が生じた場合、浸水による二次災害及び津波による被害の恐れがあります。そのため、耐震対策を実施する必要があります。
- 現在、**耐震対策**を実施しており、引き続き、事業を実施します。

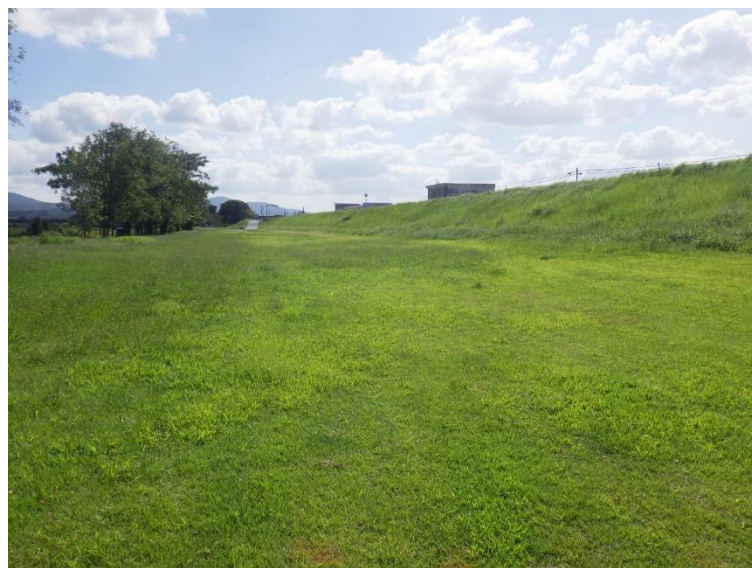
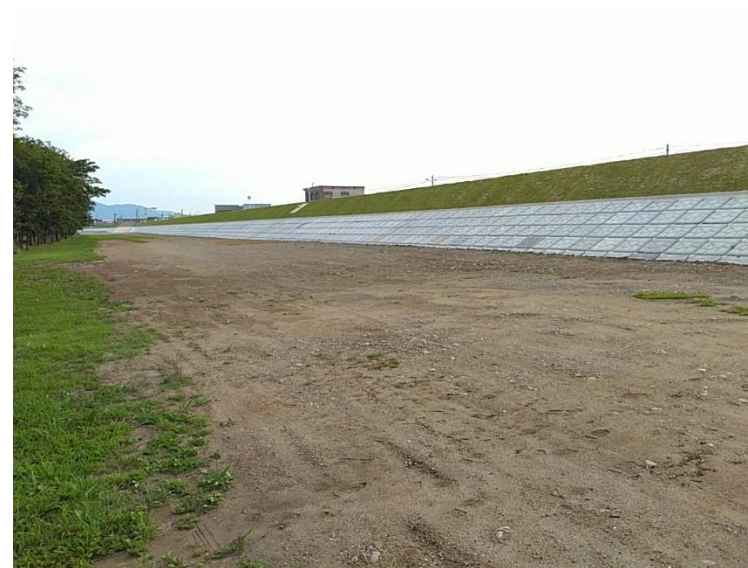
## ④宮川小俣堤防整備事業

- 宮川（伊勢市小俣町地先）では、整備目標流量を安全に流下させるため、堤防整備を実施する必要があります。
- 現在、**堤防整備**を実施しており、引き続き、事業を実施します。

対策前

対策後

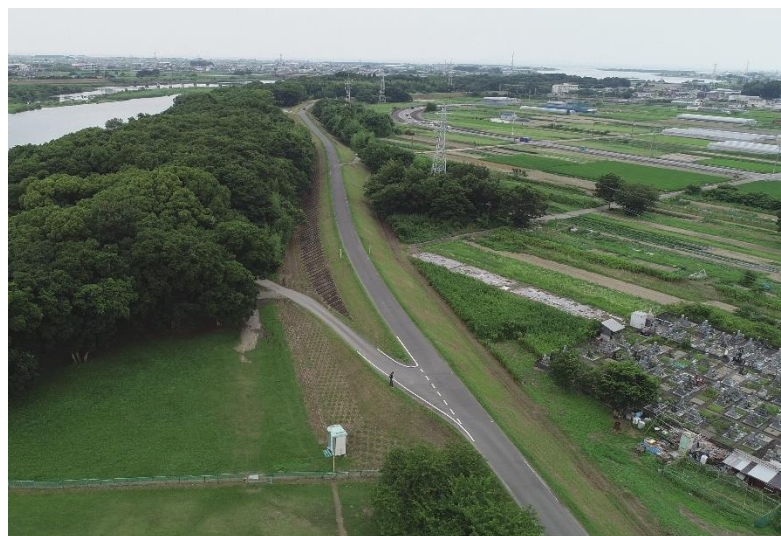
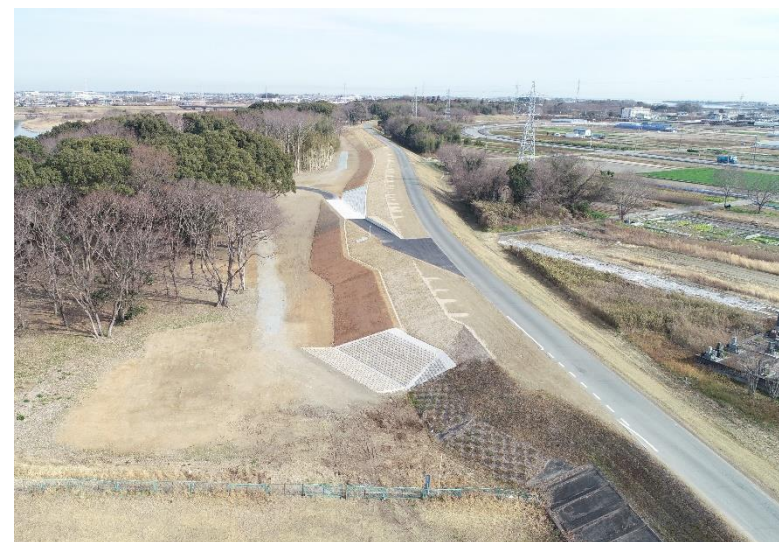
## ⑤宮川御蔭堤防整備事業

- 宮川（伊勢市御蔭町地先）では、整備目標流量を安全に流下させるため、堤防整備を実施する必要があります。
- 現在、**堤防整備**を実施しており、引き続き、事業を実施します。

対策前

対策後

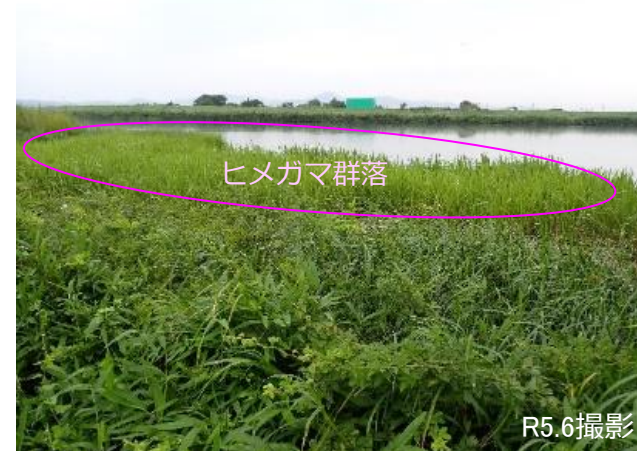
(整備後のイメージ)

- 櫛田川では土砂堆積による陸域化が進行し、外来植生の拡大や樹林化が進行しているため、令和6年度より砂州の切り下げに着工し、河道内の湿地環境の再生を図ってまいります。
- 河道掘削にあたっては、ワンドを形成するなど、多様な河床環境が形成されるよう工事実施時には配慮していきます。

水際にヒメガマ等の抽水植物が生育する環境が形成されている。

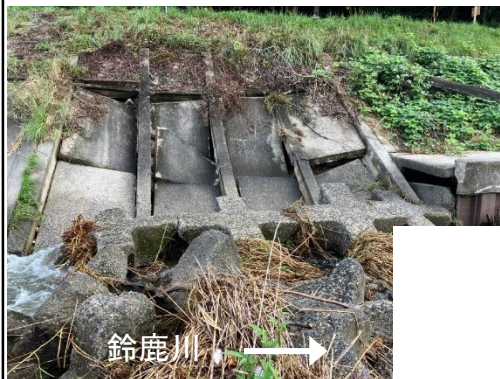
### 護岸被災後

- 河川管理上支障となっている樹木の伐採等を行い、流下能力の回復を図りました。
- 護岸が洗堀されている箇所の補修を行いました。
- 今後も、河道の状況（樹木繁茂、堤防・護岸の損傷）等を把握しながら、適切な維持管理に努めていきます。

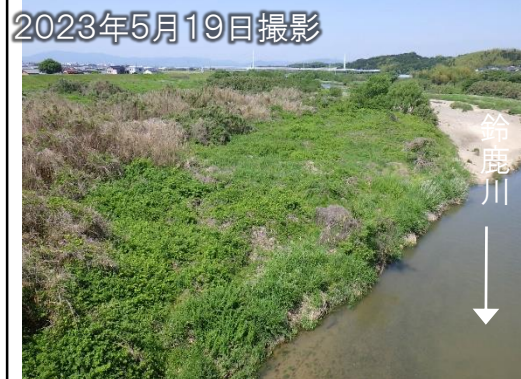
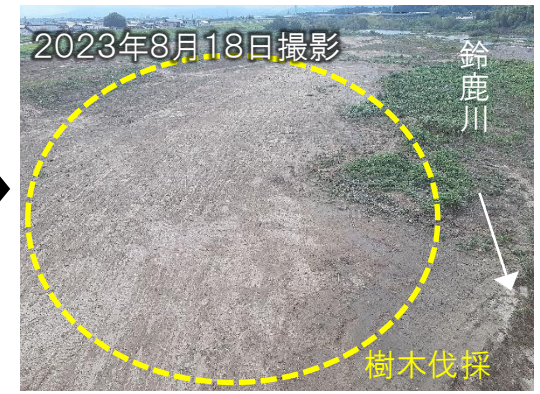
### 樹木伐採前

### 樹木伐採後

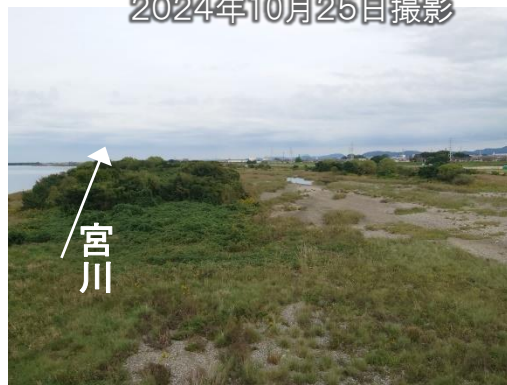
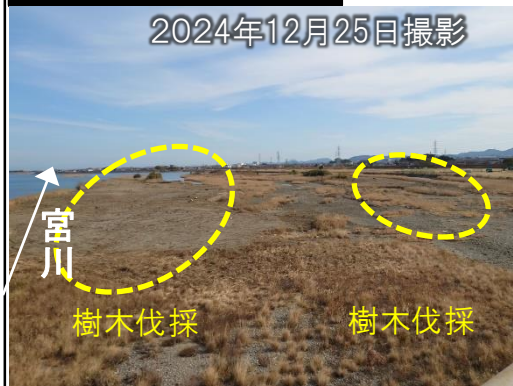
## 河川維持修繕事業

- 河川管理上支障となっている樹木の伐採を行い、流下能力の回復を図りました。
- 今後も、河道の状況等を把握しながら、適切な維持管理に努めていきます。

### 対策前

### 対策後
