雲出川、櫛田川、宮川水系 河川整備計画の点検

三重河川国道事務所
令和7年10月20日

国土交通省中部地方整備局
三重河川国道事務所

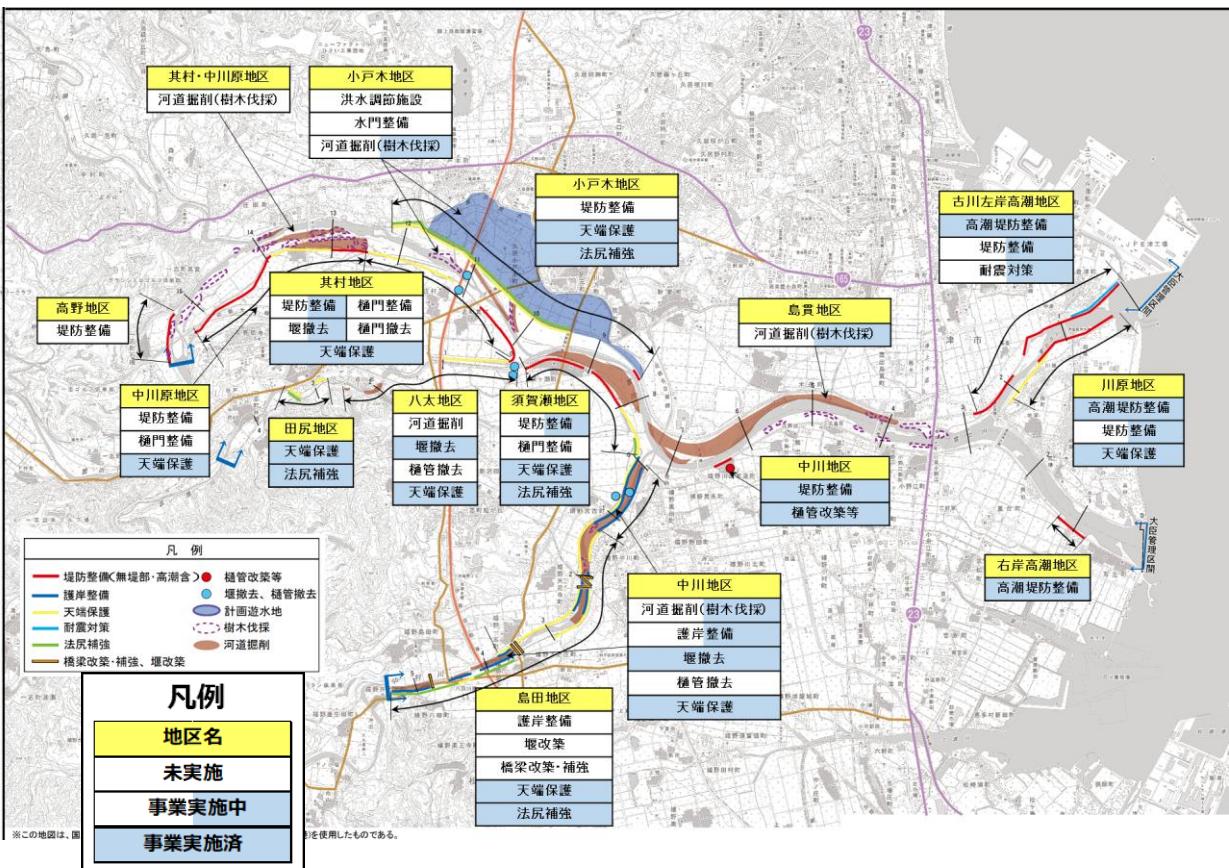
【事業進捗状況図】

- 整備目標流量を安全に流下させるため、堤防整備、河道掘削、樹木伐採、護岸整備を重点的に進めており、河川整備計画（平成26年11月策定）に基づく事業の進捗率は、事業費ベースで**約58%**程度となっています。
- 引き続き、関係機関（三重県、津市、松阪市）と十分な連携・調整を図りながら事業を実施していきます。

整備項目	整備箇所	R7年度末時点 整備箇所（予定）
堤防整備	9.3km	1.2km
高潮堤对策	3.1km	3.1km 完了
耐震対策	0.8km	0.3km
河道掘削 (樹木伐採含)	1,515千m ³	575千m ³
護岸整備	5.6km	1.4km
水門整備	1式	—
排水樋門・樋管 整備	3箇所	—
堰改築	3箇所	—
橋梁改築・補強	3箇所	—
洪水調節施設	1式	—
堰撤去	3箇所	2箇所
樋管撤去	3箇所	—
樋管改築	1箇所	1箇所 完了
揚水機場 水路整備	1式	1式 完了
天端保護	12.6km	12.6km 完了
法尻補強	4.6km	4.6km 完了

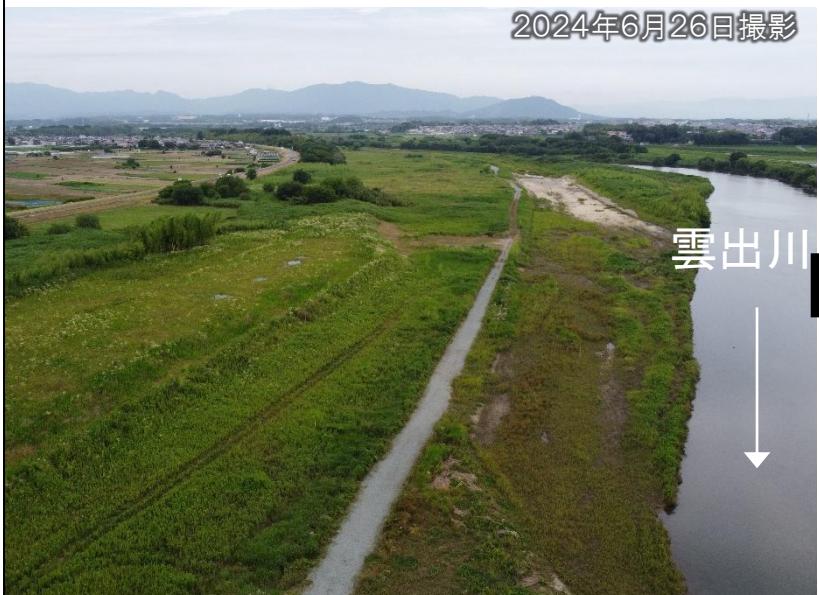
対策前

- 雲出川（津市須ヶ瀬町地先）では、整備目標流量を安全に流下させるため、河道掘削を実施する必要があります。
- 現在、**河道掘削**を実施しており、引き続き、事業を実施します。

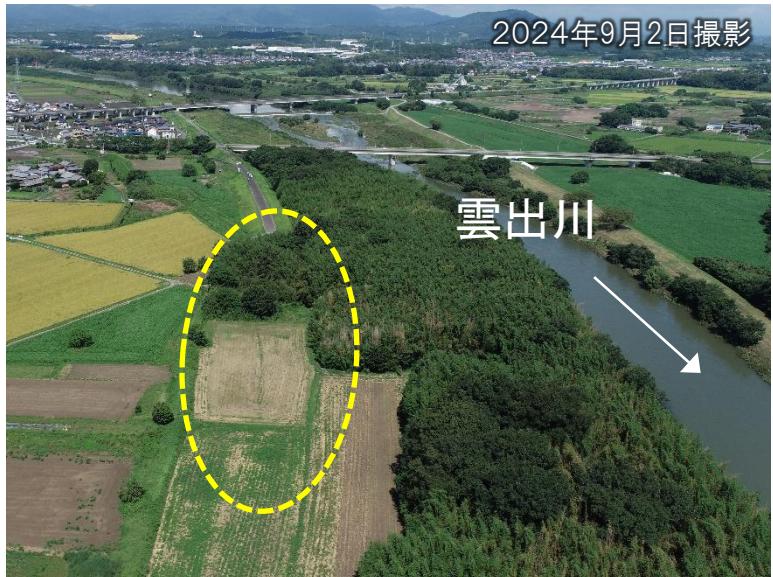
対策前

- 雲出川（津市須ヶ瀬町地先）では、堤防整備及び無堤部の暫定整備を実施し、早期に地域の安全性の向上を図っております。
- 現在、**堤防整備**を実施しております、引き続き、事業を実施します。

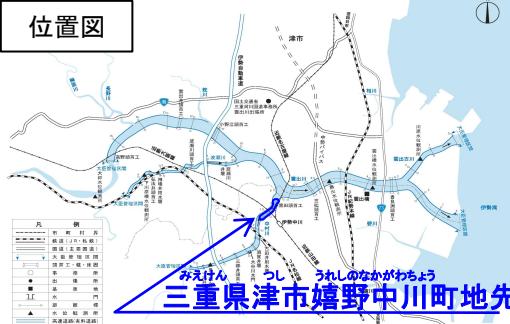
工事イメージ図

- 雲出川（松阪市嬉野中川町地先）では、整備目標流量を安全に流下させるため、河道掘削を実施する必要があります。
- 現在、**河道掘削**を実施しており、引き続き、事業を実施します。

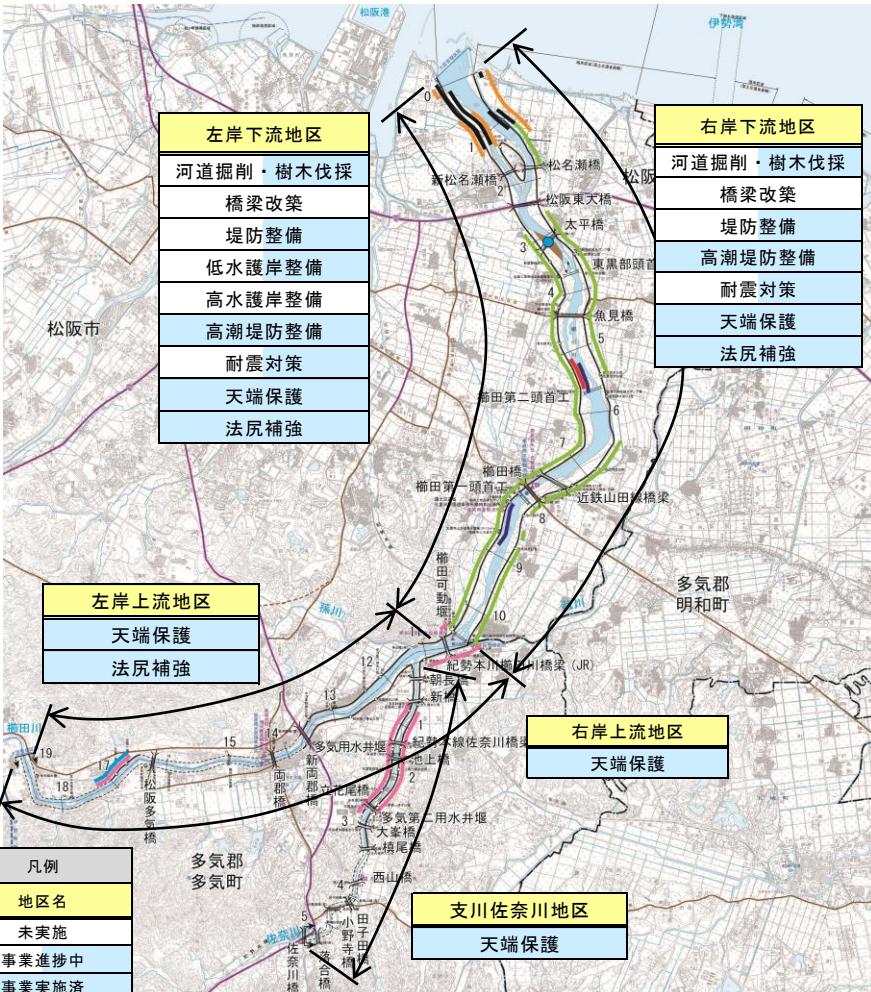
【事業進捗状況図】

- 整備目標流量を安全に流下させるため、堤防整備、河道掘削、樹木伐採を重点的に進めており、河川整備計画（平成17年8月策定）に基づく事業の進捗率は、事業費ベースで**約75%**程度となっています。
- 引き続き、関係機関（三重県、松阪市）と十分な連携・調整を図りながら事業を実施していきます。

整備項目	整備箇所	令和7年度末時点 整備箇所（予定）
河道掘削・樹木伐採	0.6km	0.5km
橋梁改築	1箇所	—
堤防整備（築堤）	14.6km	9.5 km
低水護岸整備	1.0km	0.1km
高水護岸整備	0.4km	—
天端保護	5.8km	5.8km 完了
法尻補強	1.0km	1.0km 完了
高潮堤整備	3.5km	3.5km 完了
耐震対策	2.2km	1.6km

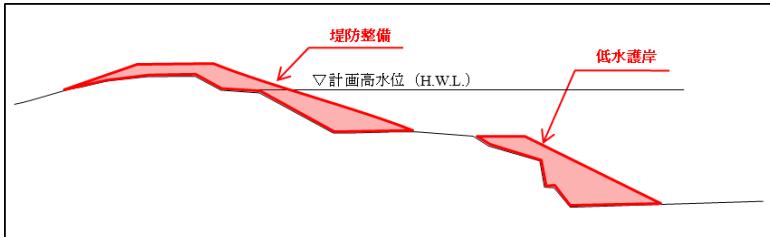
工事イメージ図

- 櫛田川（松阪市清水町地先）では、整備目標流量を安全に流下させるため、堤防整備、低水護岸を実施する必要があります。
- 現在、**堤防整備・低水護岸**を実施しており、引き続き、整備を実施します。

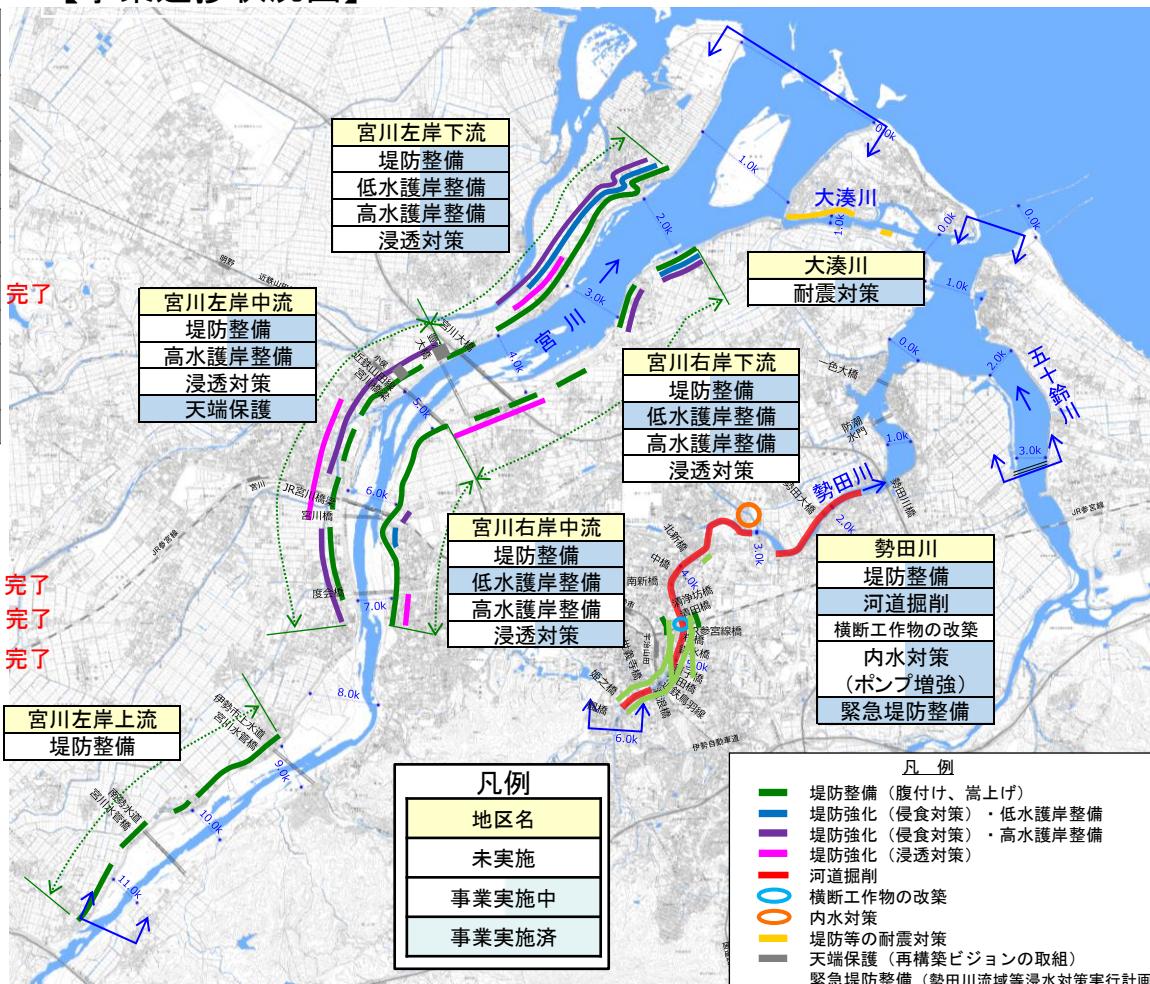
【事業進捗状況図】

- 整備目標流量を安全に流下させるため、堤防整備、河道掘削、内水対策を重点的に進めており、河川整備計画（平成27年11月策定）に基づく事業の進捗率は、事業費ベースで **80%程度** となっています。
- 引き続き、関係機関と十分な連携・調整を図りながら事業を実施していきます。

河川名	整備項目	整備所	R7年度末時点 整備箇所
宮川	堤防整備 (腹付け、嵩上げ)	11.1km	5.0km
	低水護岸整備	2.4km	1.9km
	高水護岸整備	5.9km	3.3km
	浸透対策	3.1km	0.6km
勢田川	堤防整備	0.4km	0.0km
	河道掘削	79千m ³	79千m ³
	横断工作物の改築	1橋	0橋
	内水対策 (桧尻川排水機場増強)	1施設	0施設
大湊川	堤防等の耐震対策	1.1km	0.7km

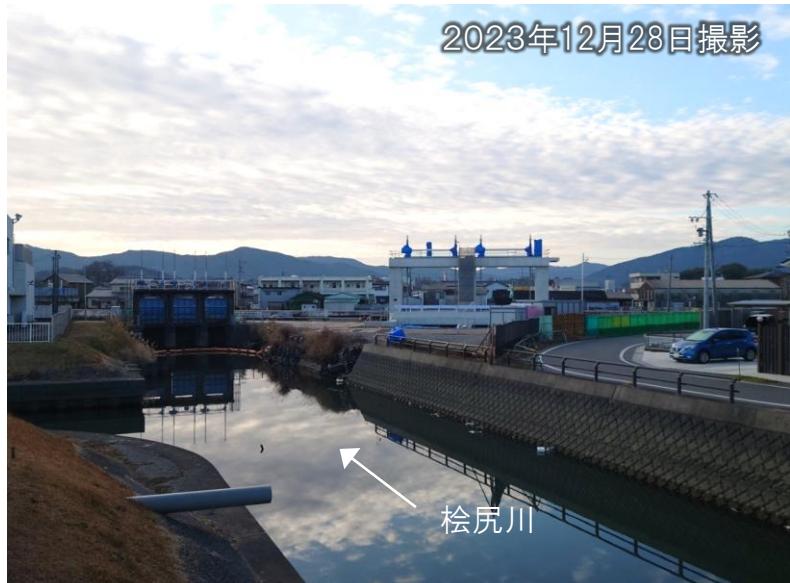
対策前

- 勢田川（伊勢市吹上地先他）では、整備目標流量を安全に流下させるため、河道掘削等を実施する必要があります。また、内水対策としてポンプ増強を実施する必要があります。
- 勢田川流域では、平成29年10月台風第21号による浸水被害を受け、市、県、国で「浸水対策実行計画」を策定し、三者で総合的・一体的に対策を進めています。
- 現在、河道掘削、ポンプ増強（桧尻川排水機場）を実施しており、引き続き、事業を実施します。

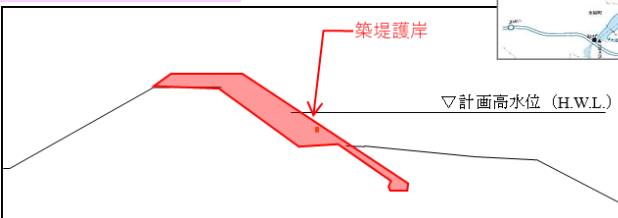
工事イメージ図

- 宮川（伊勢市小俣町地先）では、整備目標流量を安全に流下させるため、堤防整備を実施する必要があります。
- 現在、**堤防整備**を実施しており、引き続き、事業を実施します。

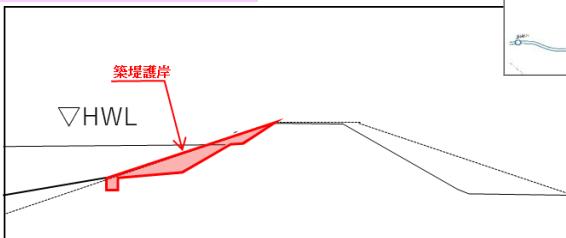
工事イメージ図

- 宮川（伊勢市御園町地先）では、整備目標流量を安全に流下させるため、堤防整備を実施する必要があります。
- 現在、**堤防整備**を実施しており、引き続き、事業を実施します。

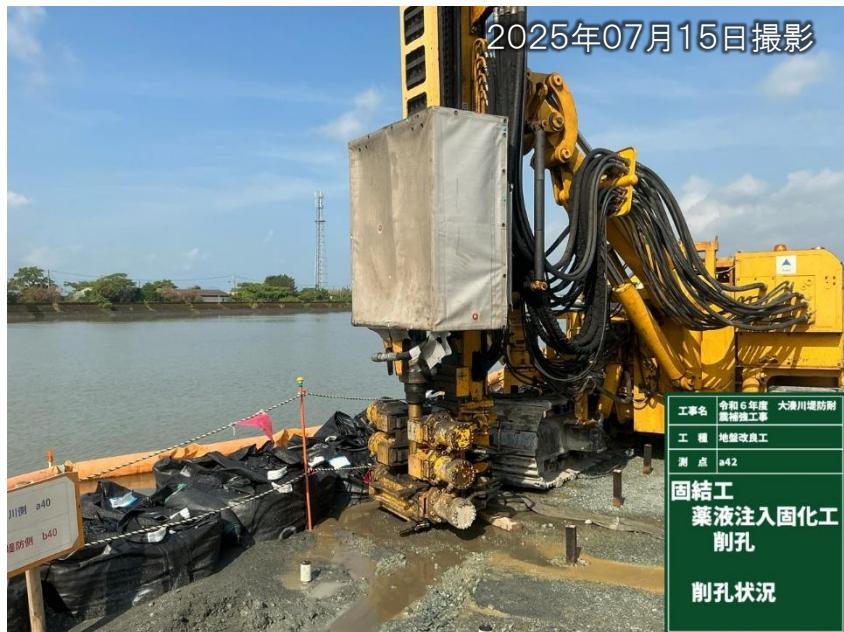
対策中

- 大湊川（伊勢市大湊町町地先）では、大規模地震等で基礎地盤の液状化等により堤防の沈下、崩壊、ひび割れ等が生じた場合、浸水による二次災害及び津波による被害の恐れがあります。そのため、耐震対策を実施する必要があります。
- 現在、**耐震対策**を実施しており、引き続き、事業を実施します。

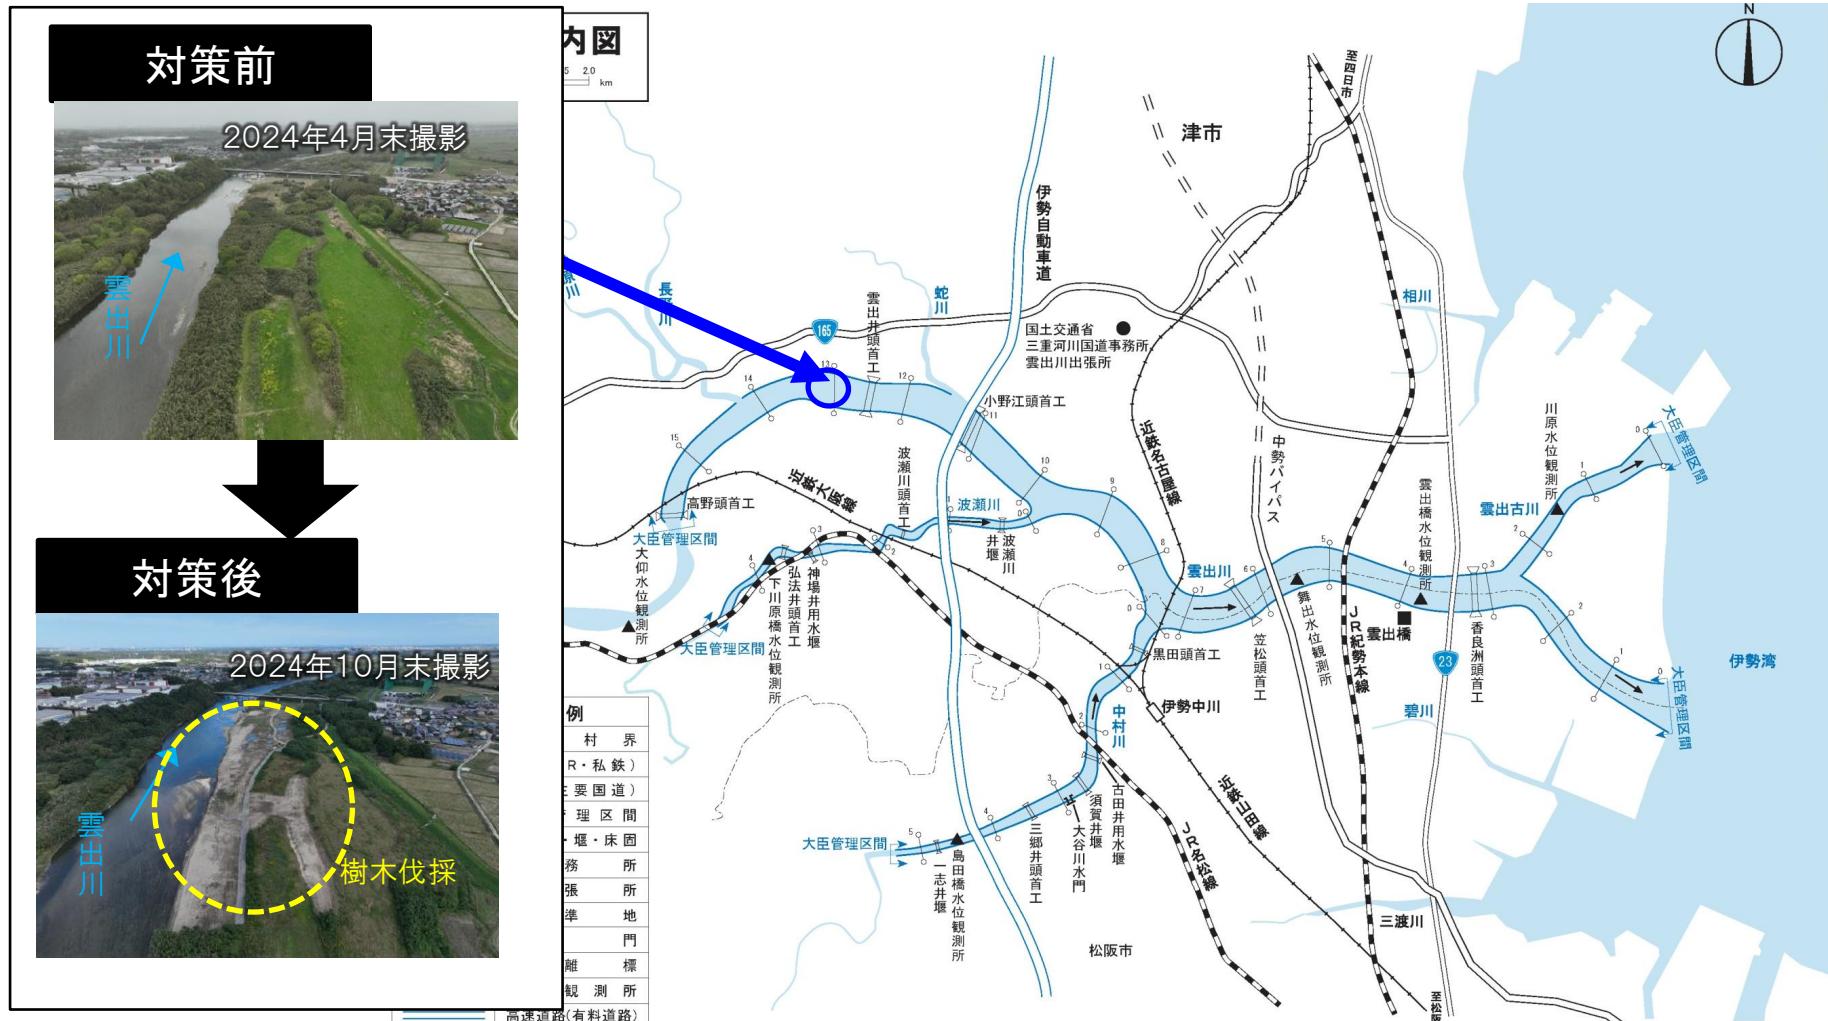
- 河川管理上支障となっている樹木の伐採等を行い、流下能力の回復を図りました。
 - 今後も、河道の状況等を把握しながら、適切な維持管理に努めていきます。

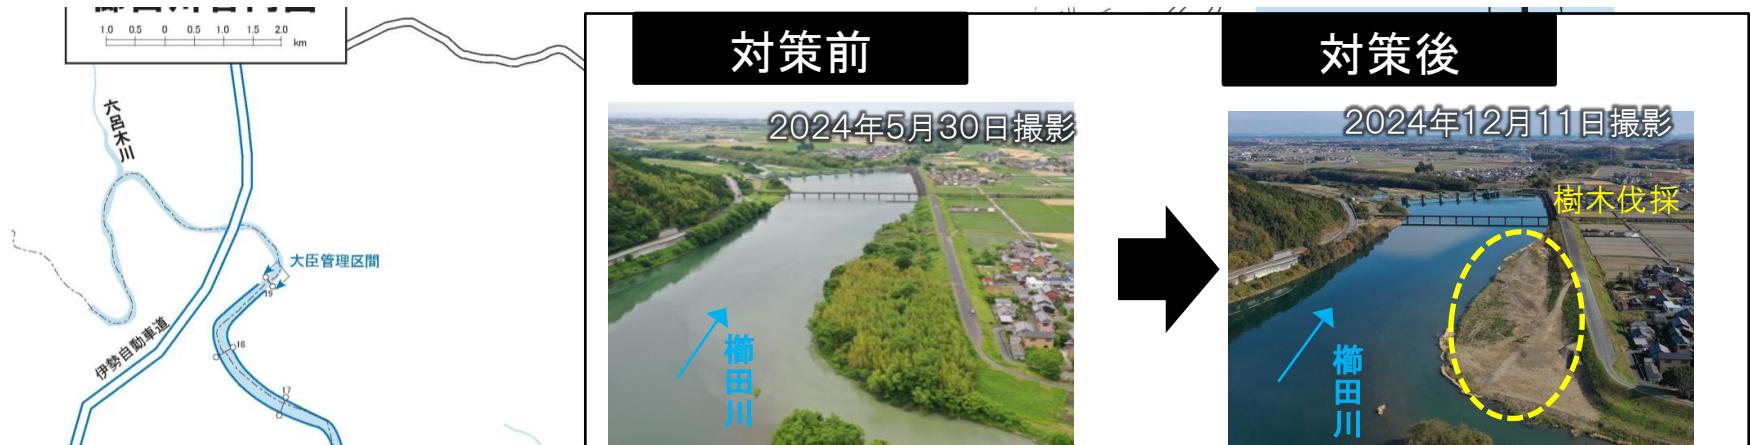
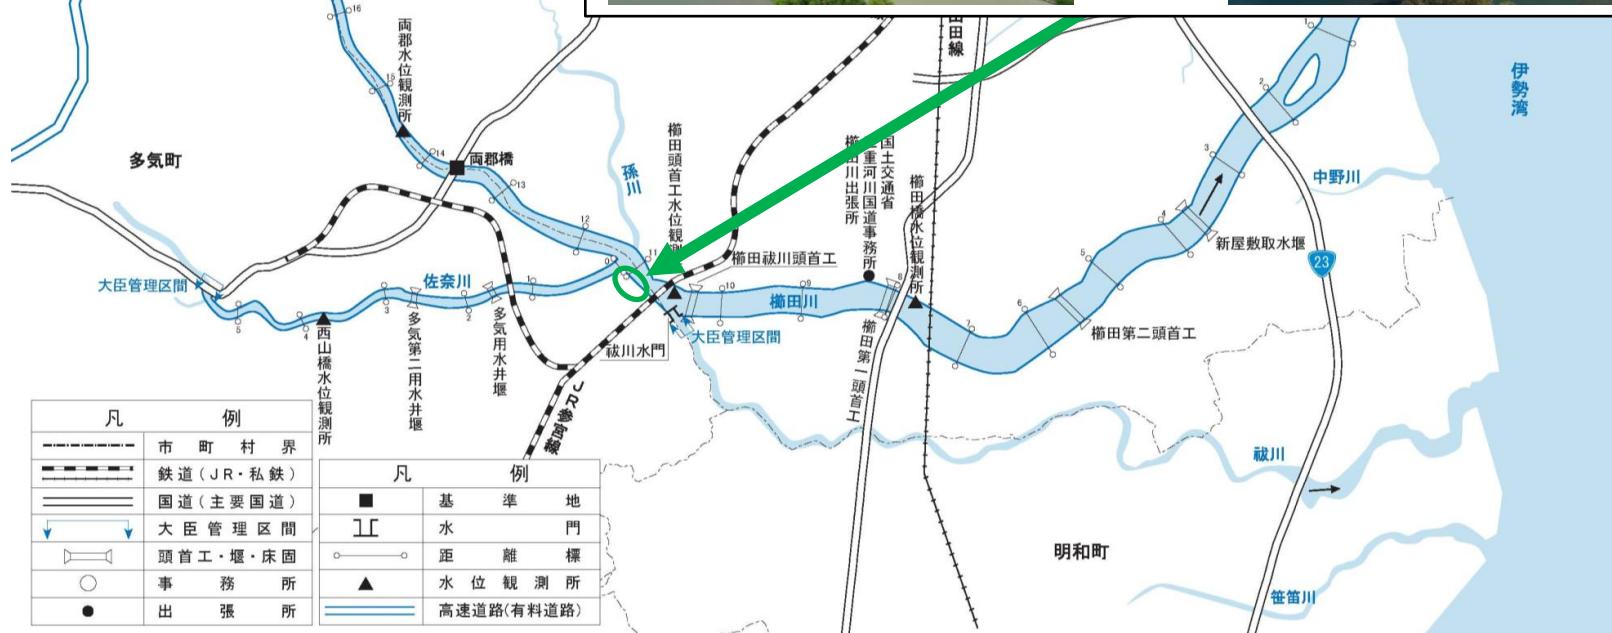
- 河川管理上支障となっている樹木の伐採を行い、流下能力の回復を図りました。
- 今後も、河道の状況等を把握しながら、適切な維持管理に努めていきます。

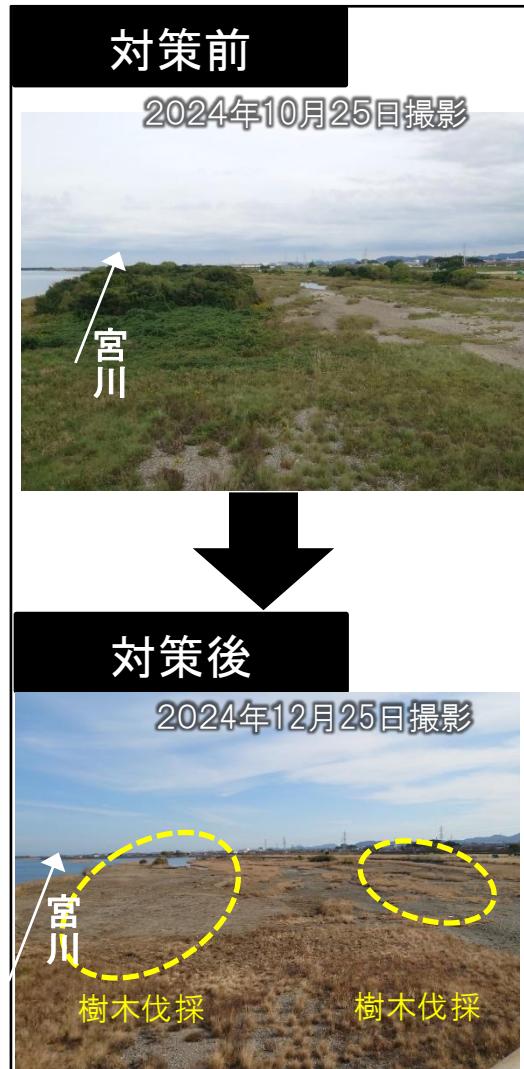
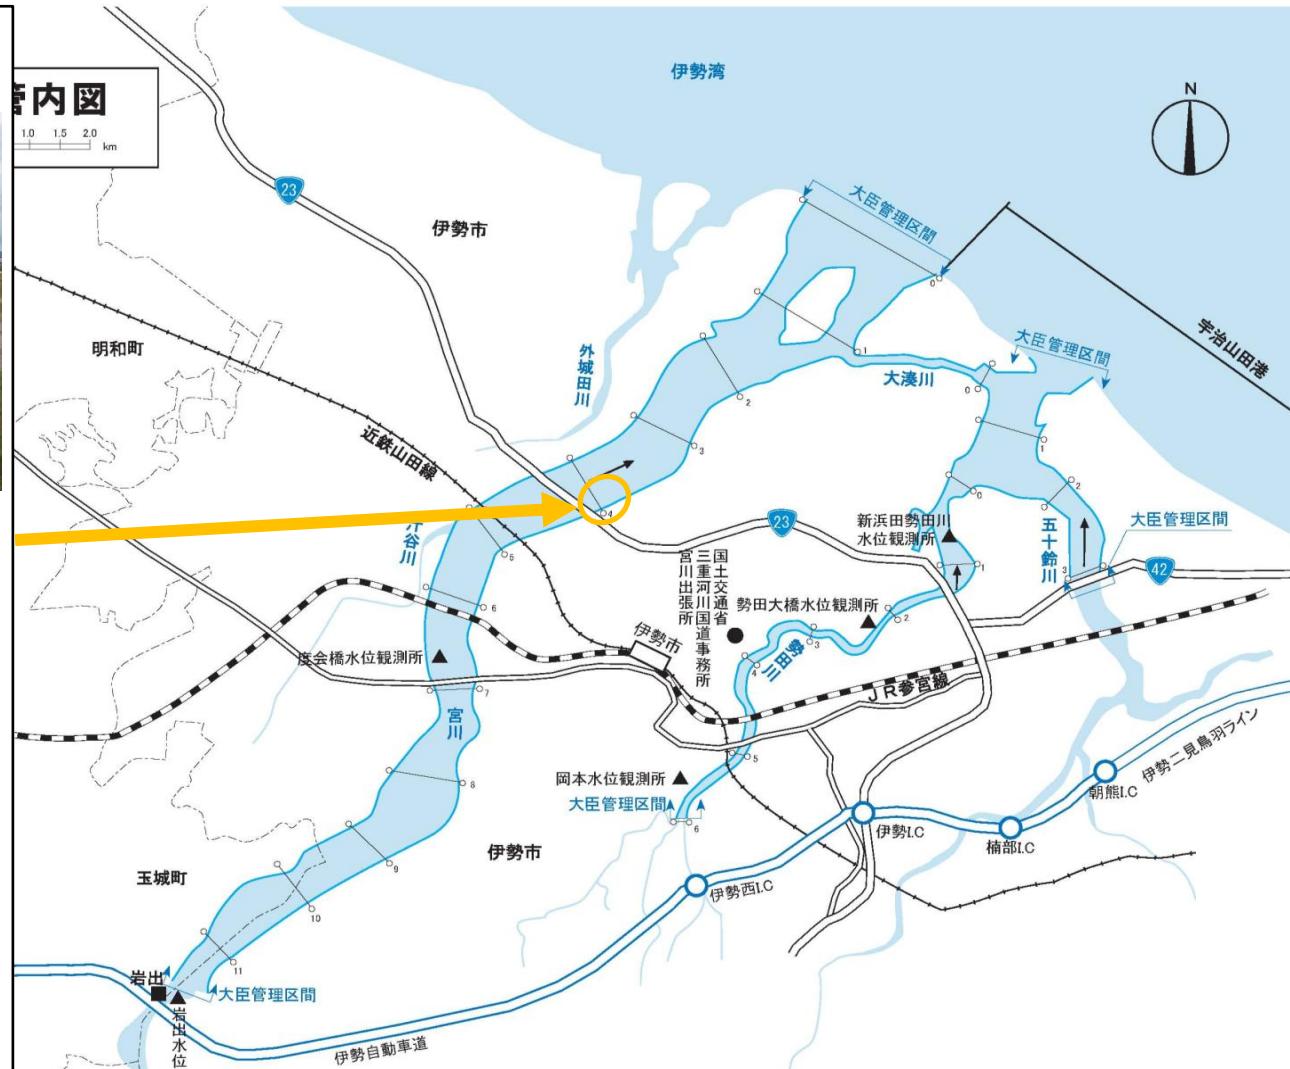
- 河川管理上支障となっている樹木の伐採を行い、流下能力の回復を図りました。
- 今後も、河道の状況等を把握しながら、適切な維持管理に努めていきます。
