# 平成27年9月 鬼怒川決壊の概要

# 鬼怒川における被災箇所

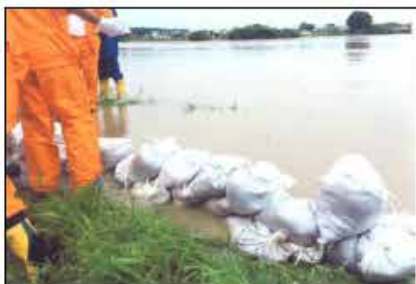
常総市 鬼怒川左岸  
(豊水橋付近) 積み土のう

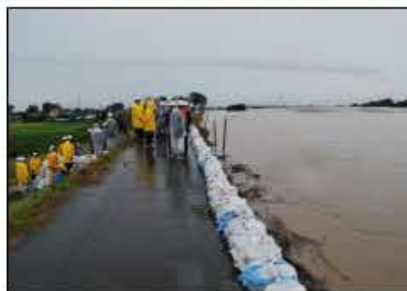
八千代町 鬼怒川右岸  
(高崎地先) 月の輪工、積み土のう

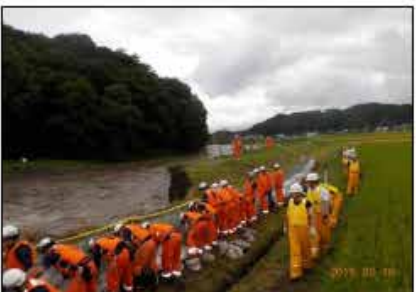
宇都宮市 田川左岸(関堀町地先)  
改良積み土のう(土留鋼板使用)

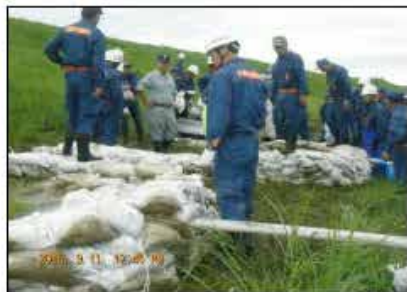
大崎市 吉田川  
(鹿島台地先) 月の輪工法
