## 氾濫原・湿地環境再生 令和6年度モニタリング調査結果

令和7年3月

国土交通省 中部地方整備局  
三重河川国道事務所

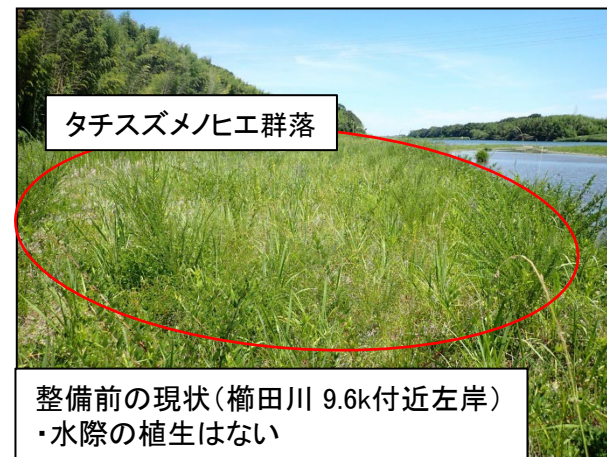
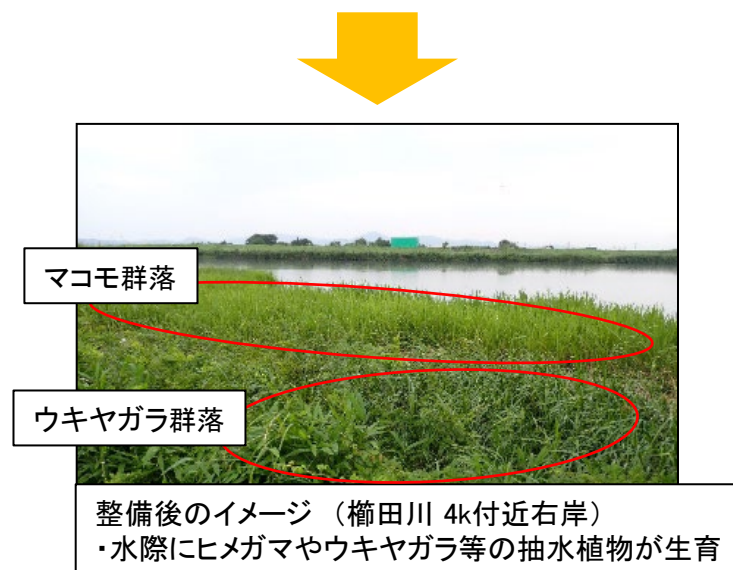
図1-2 多様な河床環境の創出イメージ

- ・ 外来植生の拡大や樹林化が進行している砂州を切り下げ、湿地環境の再生を図る。
- ・ 掘削高は目標とする植生の生育水深を参考として設定する。
- ・ 河道掘削にあたっては多様な河床環境が形成されるよう配慮して、ワンドの形成等も実施する。
