魚道改善自然再生 令和7年度モニタリング調査結果

令和8年2月

国土交通省 中部地方整備局
三重河川国道事務所

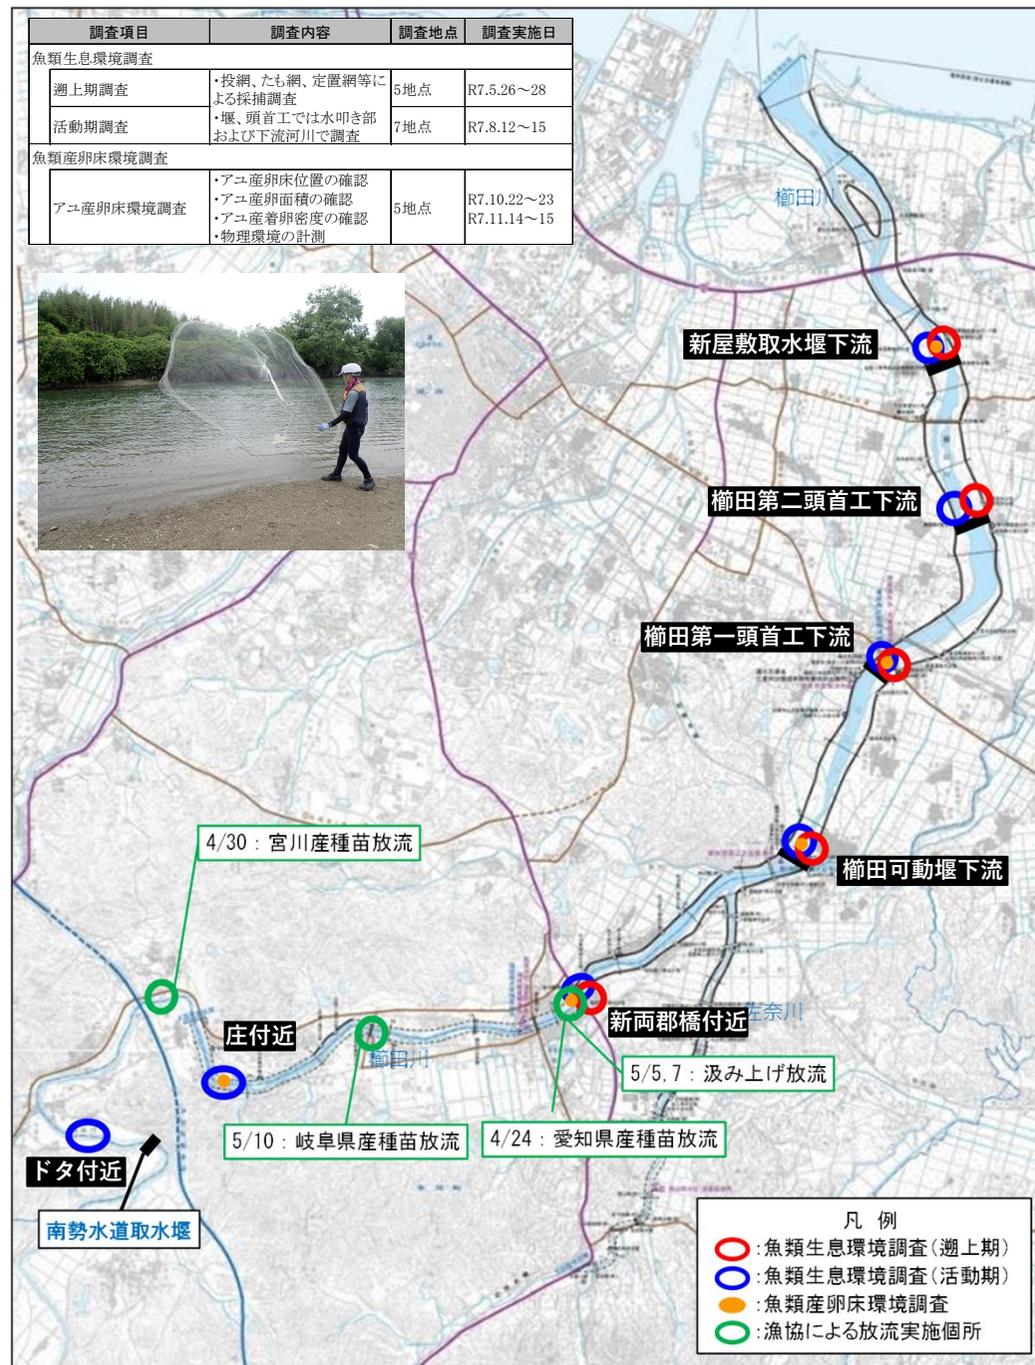
図1-1 R7 自然再生モニタリングの調査実施地点

右図の7箇所（春季は内5か所で実施）

右図の5箇所

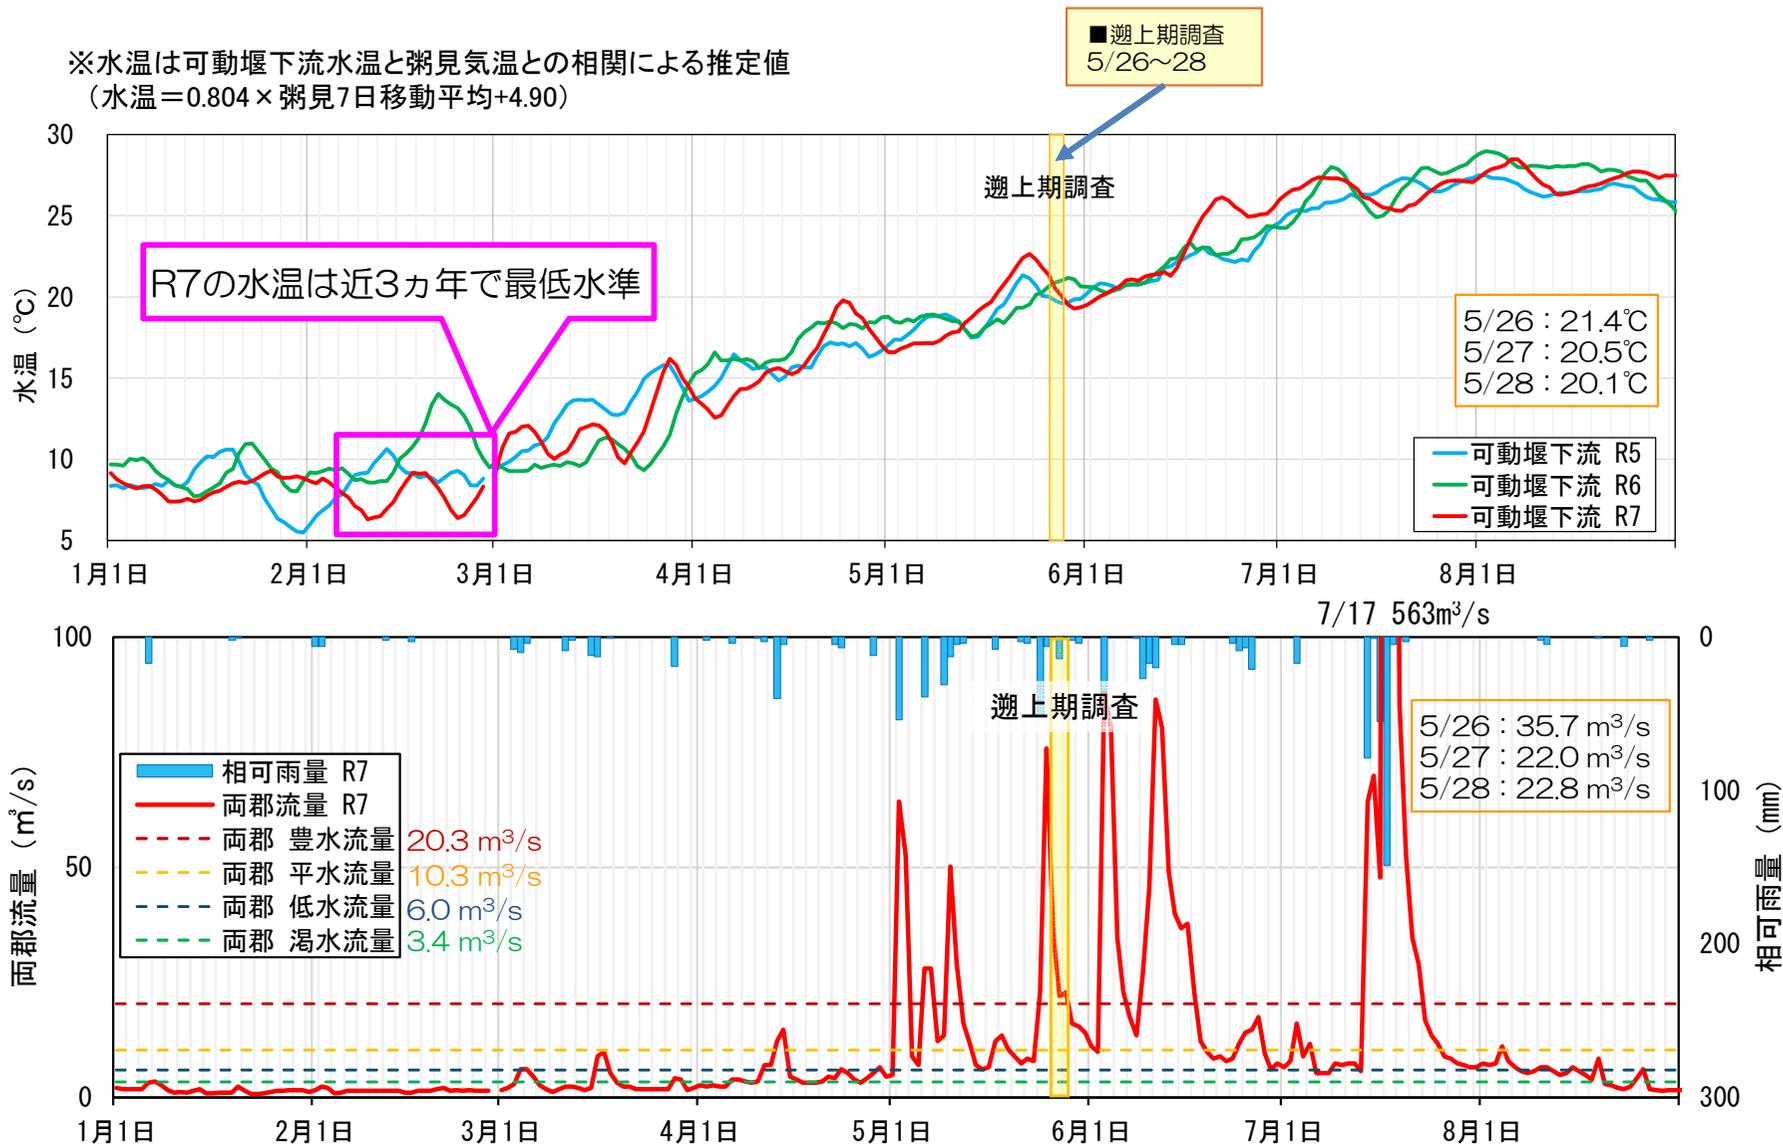
図2-1 魚類生息環境調査(遡上期)の河川水温・流量・降雨量の変化

- R7の推定水温は、2月中旬から下旬ごろまでは**近3カ年で最も低**くなっていたが、3月以降は概ね例年通りであった。
- R7の河川流況(両郡観測所)は、4月上旬ごろまで**渇水状態**が続いていたが、5月以降増水や小規模出水により、**概ね平水流量~豊水流量**を維持していた。

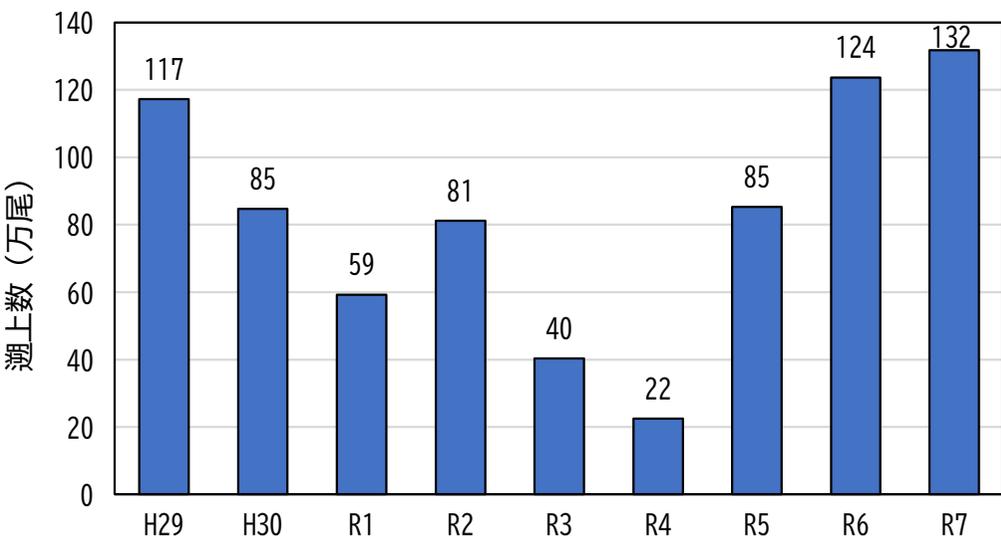
図2-2 長良川河口堰におけるアユ遡上数(出典:長良川河口堰管理所HP)

- R7年度のアユ遡上数の概況を把握するため、伊勢湾流入河川である長良川河口堰の遡上状況を確認した。
- 長良川河口堰におけるアユ遡上数（公表値）を見ると、**R7の遡上数はH29以降最大で、多くの遡上が確認されていた。**
※計測日数はH29～R2は概ね90日程度、R3～は概ね130日程度
- 遡上数の変化を見ると、**R7の遡上ピークは概ね4月中旬～5月中旬**であった。

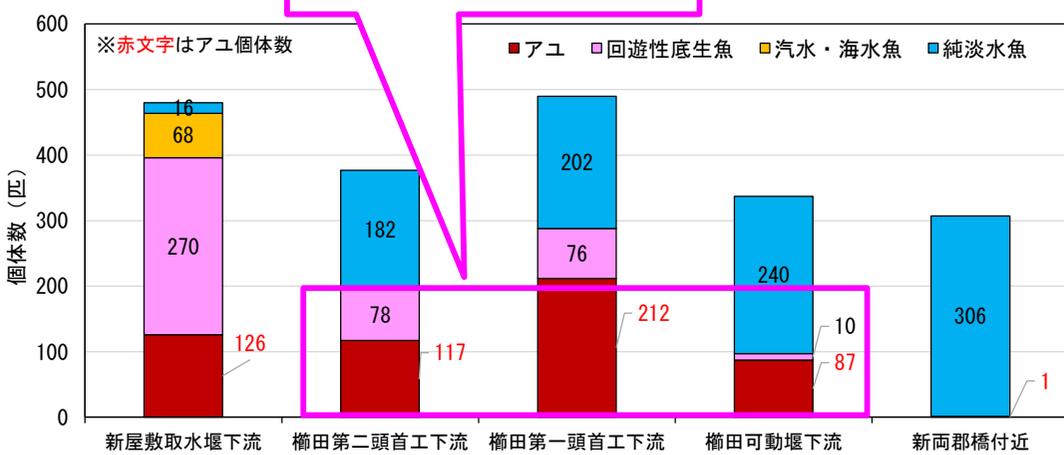
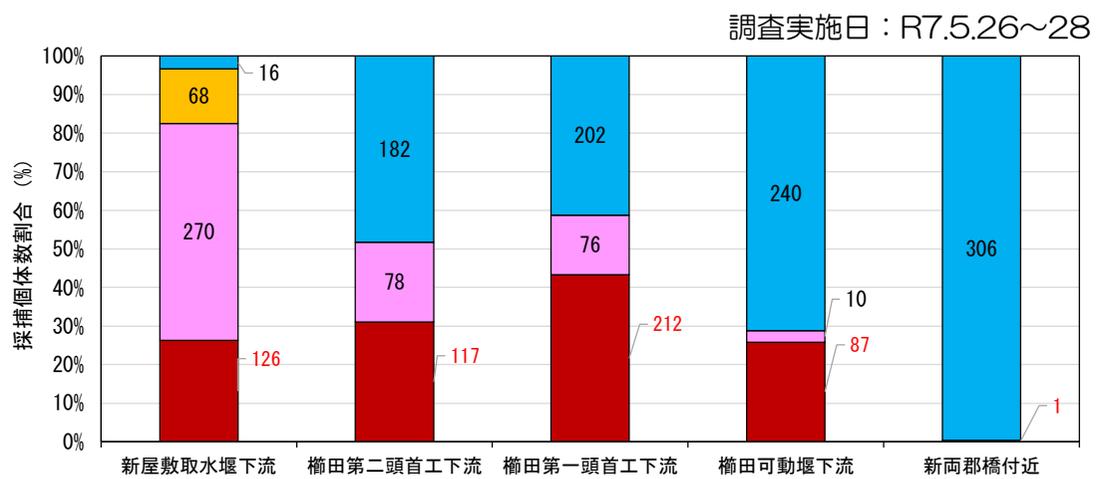
図2-4 遡上期における採捕魚類の地点別個体数および採捕個体数割合

- アユは調査を実施した全地点で確認され、第一頭首工下流で最大となっており、遡上の経過にある状況が確認された。
- 回遊性底生魚については、新屋敷取水堰下流に多く、遡上期初期であったと考えられる。
→調査を実施した5/26~28はアユ遡上期の途上と推定された。櫛田可動堰下流まで到達している集団が確認され、同所までは魚道が機能しているものと推測された。
※漁協による放流は、R7年度も例年と同時期に実施されており、すべて調査前に実施された。

新屋敷取水堰を遡上したアユを多数確認

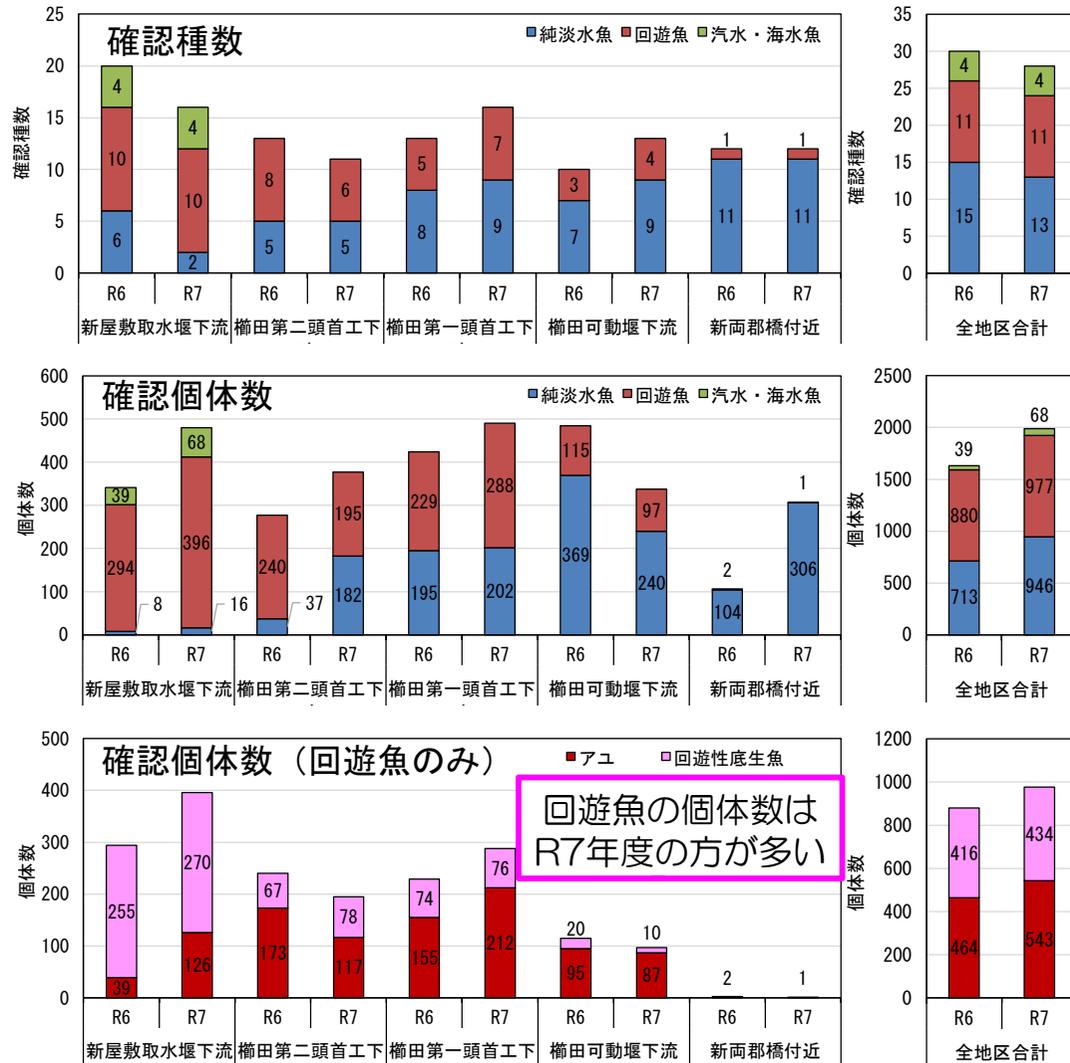
図2-5 遡上期調査における採捕結果の経年変化
(上:確認種数、中:確認個体数、下:回遊魚の個体数)

- ・遡上期の生息分布状況は、全川での調査はR6年度以降での実施のため、R6年度以降で比較した。R5年度以前は櫛田第二頭首工下流、櫛田第一頭首工下流の分布状況について比較した。
- ・R6年度とR7年度の遡上期調査結果を比較すると、確認種数は概ね同程度であった。
- ・個体数は、地点によるばらつきはあるが、アユ、回遊性底生魚ともにR7年度の方が多かった。
- ・櫛田第一頭首工、第二頭首工におけるアユの個体数は、年による変動が見られている。

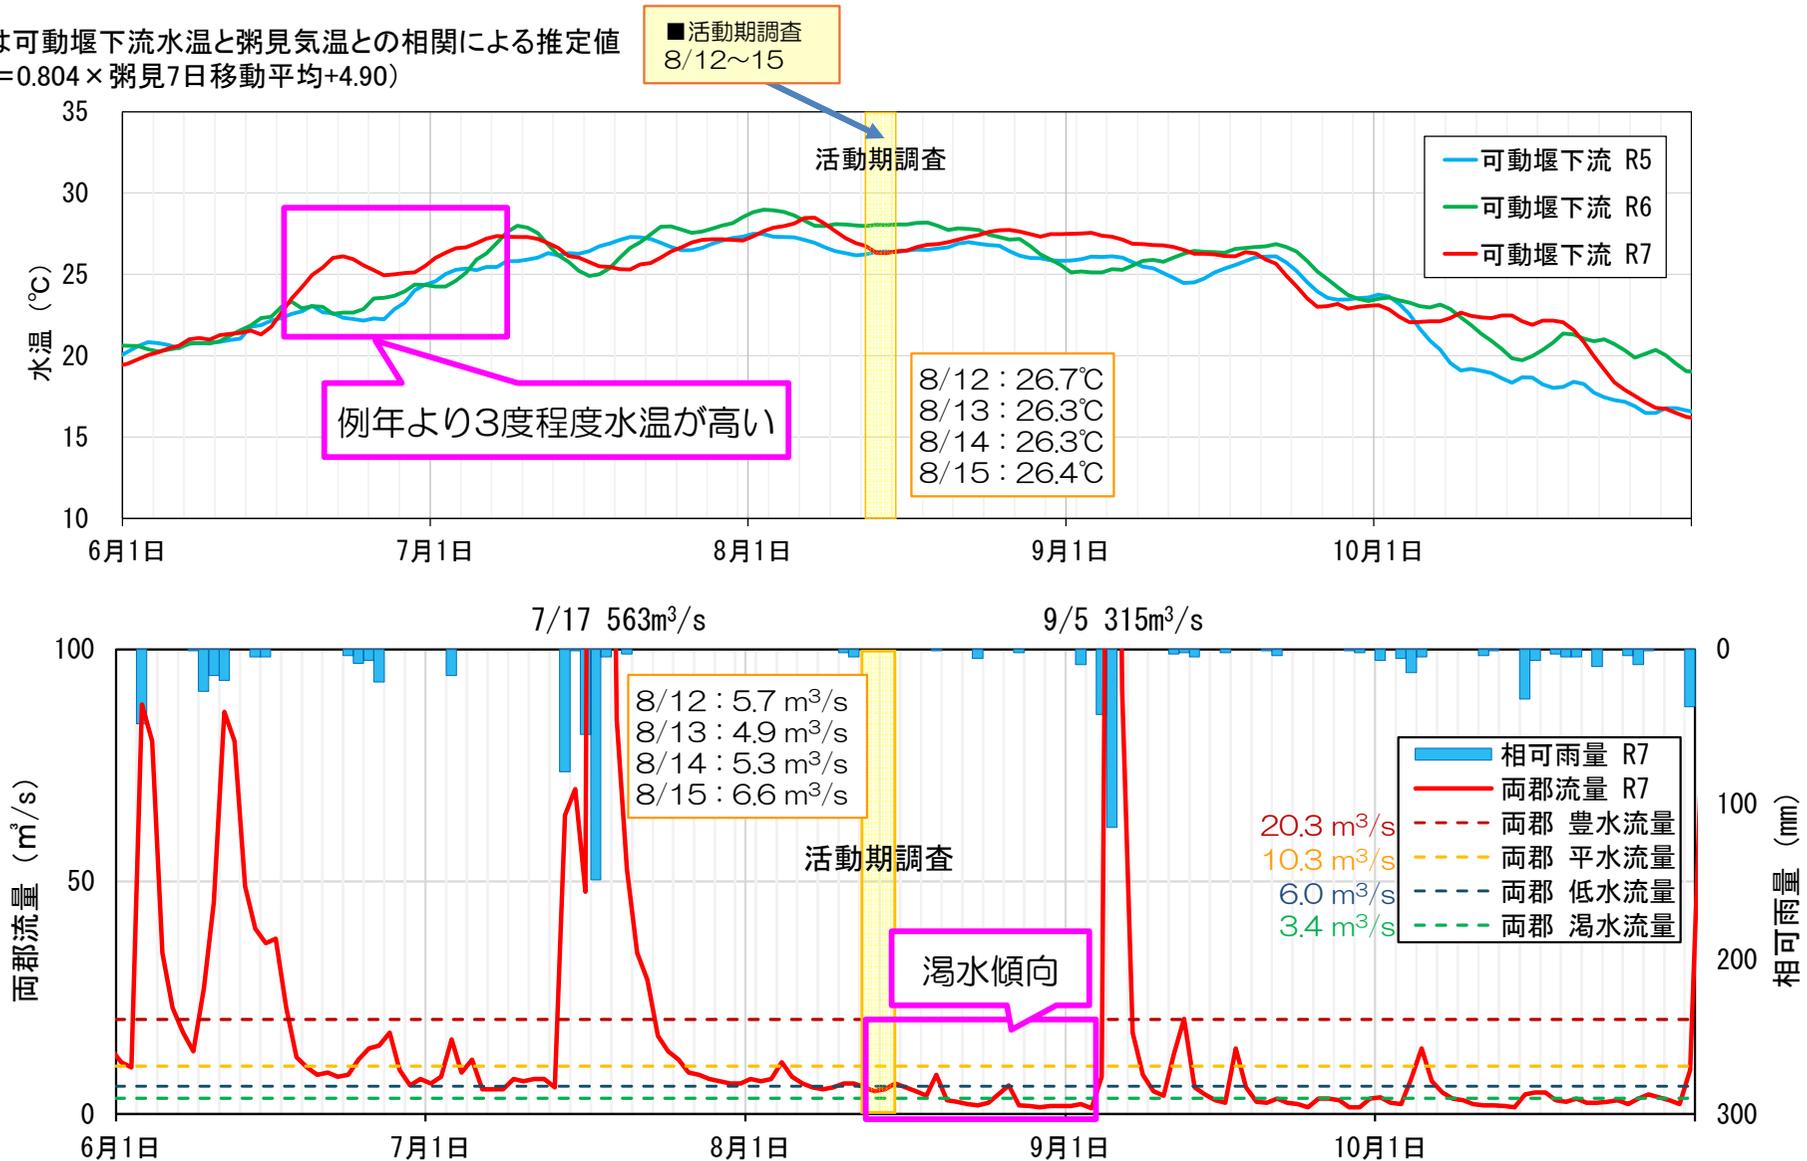
図2-7 魚類生息環境調査(活動期)の河川水温・流量・降雨量の変化

- R7の推定水温は、6月下旬から7月上旬までは近3カ年で最も高くなっていたが、7月中旬以降は概ね例年通りであった。
- R7の活動期調査の前後は、概ね濁水流量～平水流量相当であった。
→7月17日の出水以降、降雨がほとんどない期間が続き、8月中旬から9月上旬までの約3週間が濁水傾向となっていた。

※水温は可動堰下流水温と粥見気温との相関による推定値
(水温 = $0.804 \times$ 粥見7日移動平均 + 4.90)

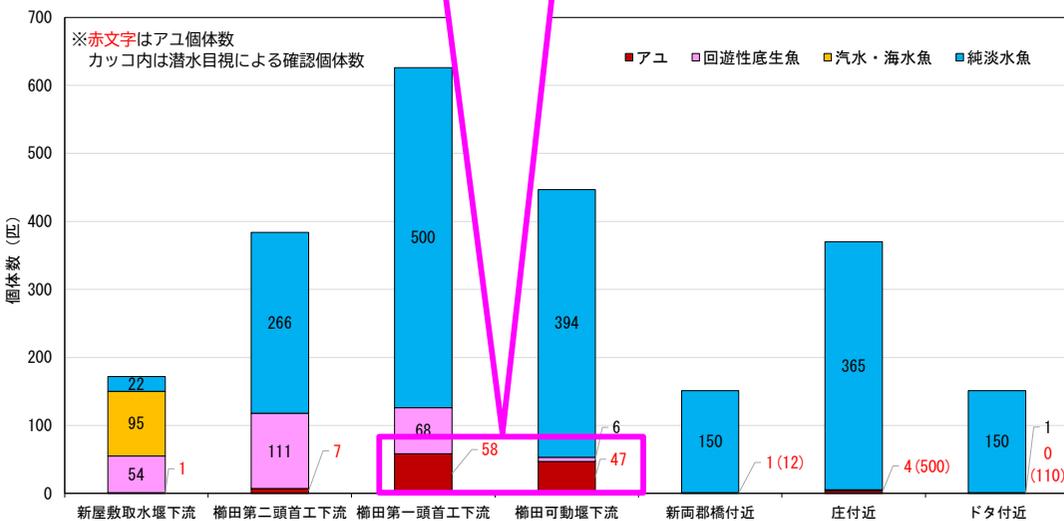
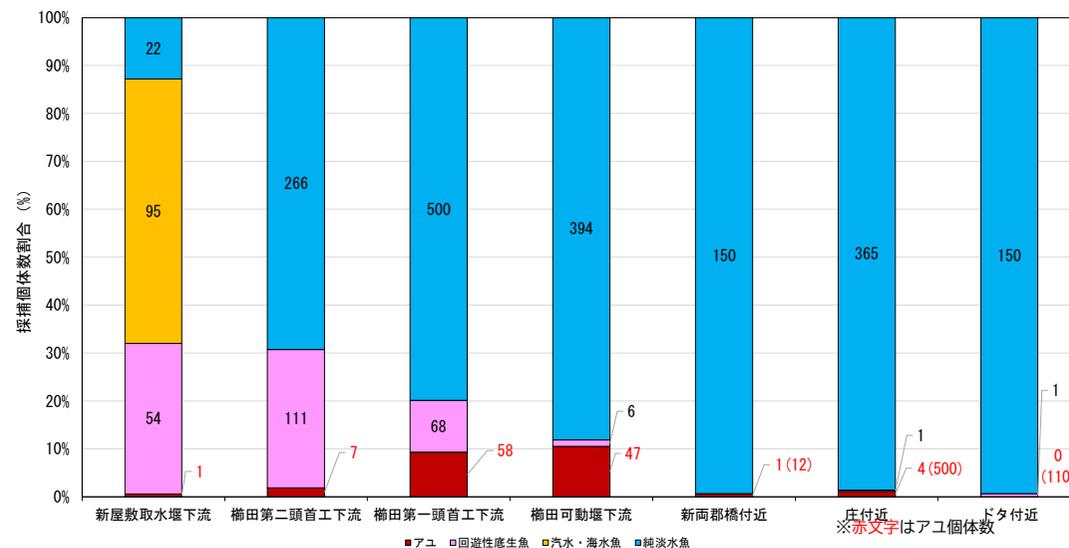
図2-8 活動期における採捕魚類の地点別個体数および採捕個体数割合

- アユは、第一頭首工～可動堰までの区間において多数の個体が確認され、少数ではあるが堰上流となる新両郡橋付近と庄付近でも生息を確認した。また、採捕はされなかったが、潜水目視観察によりドタ付近でもアユの生息を確認した。
- 回遊性底生魚については、新屋敷取水堰下流に多いものの、最上流のドタ付近まで生息を確認した。

第一頭首工～可動堰でアユを多数確認

調査実施日：R7.8.12～15

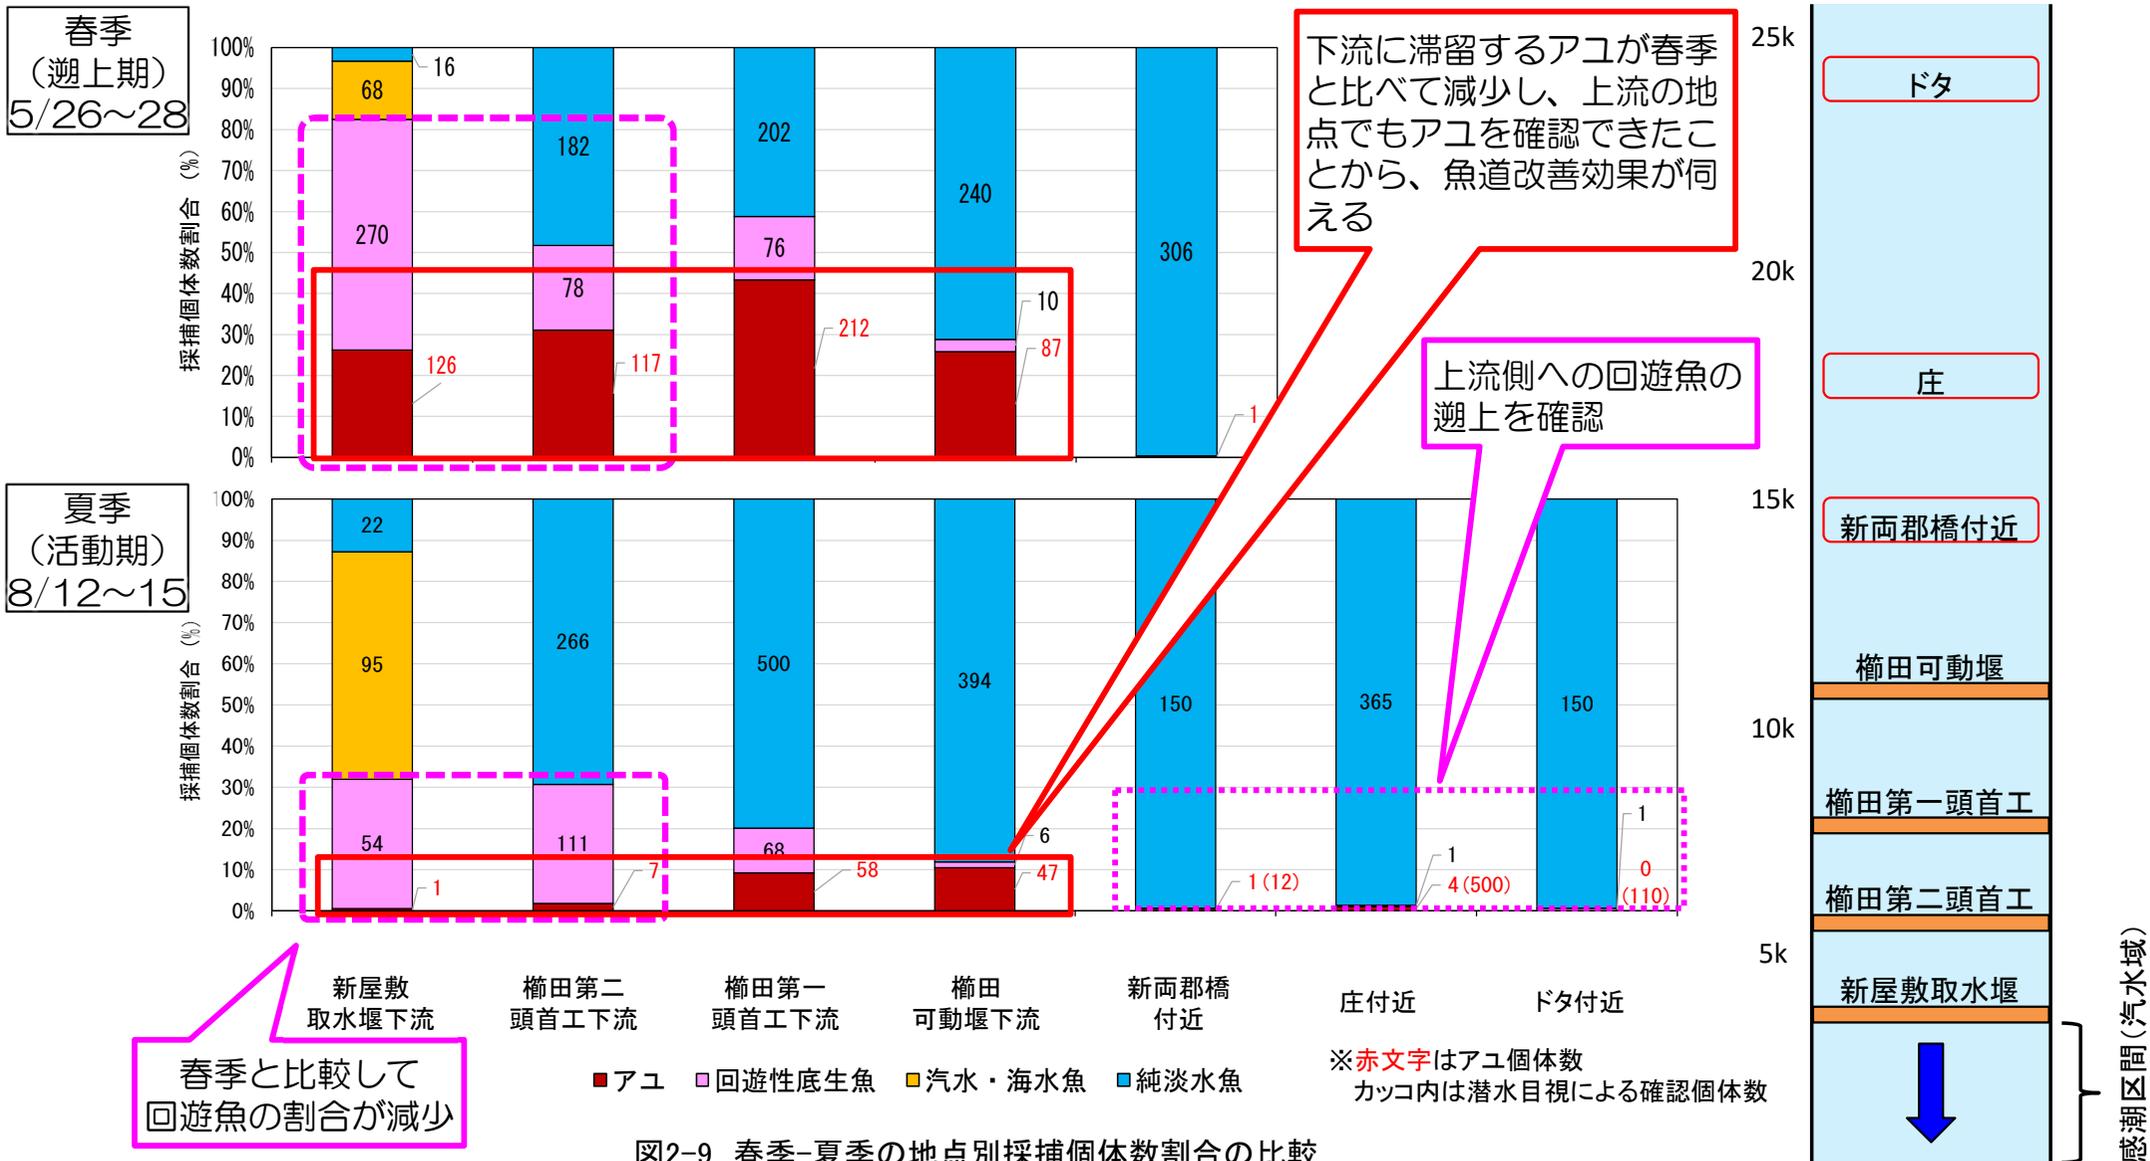
図2-9 春季-夏季の地点別採捕個体数割合の比較

- 春季（遡上期）と夏季（活動期）を比較すると、新屋敷取水堰下流、第二頭首工下流に滞留するアユ及び回遊性底生魚の割合が、50～80%程度から30%程度まで減少した。
- 堰連続区間の上流地点において、アユ、回遊性底生魚の双方が確認されており、上流へ遡上したものと推測された。
- ※R7年度の漁協による放流は、春季調査前に実施済みであり、堰連続区間の上流では新両郡橋地点より上流において汲み上げ放流及び愛知県産種苗の放流が実施された。

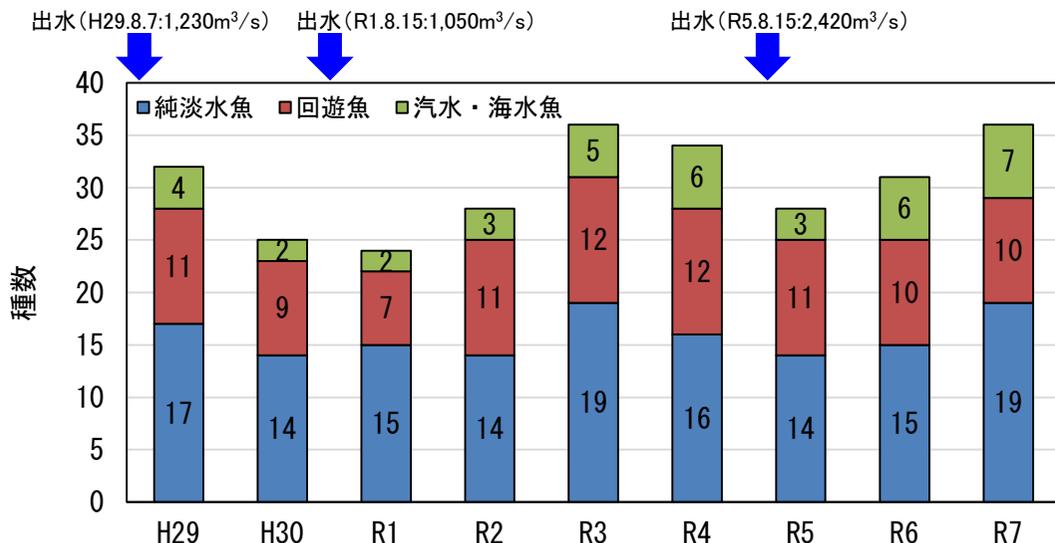
図2-10 魚類生息環境調査における確認種数の変遷

- R7調査における確認種数は純淡水魚：19種（1847個体）、回遊魚：10種（359個体）、汽水・海水魚：7種（95個体）の計36種（2301個体）であり、概ね例年通りであった。
- R7調査におけるアユの確認個体数は118個体でH29以降では6番目、回遊性底生魚の確認個体数は241個体でH29以降で2番目であった。
→春季調査から夏季調査までに大規模な出水が発生しなかったことから、回遊性底生魚の確認個体数が多くなったと考えられる。

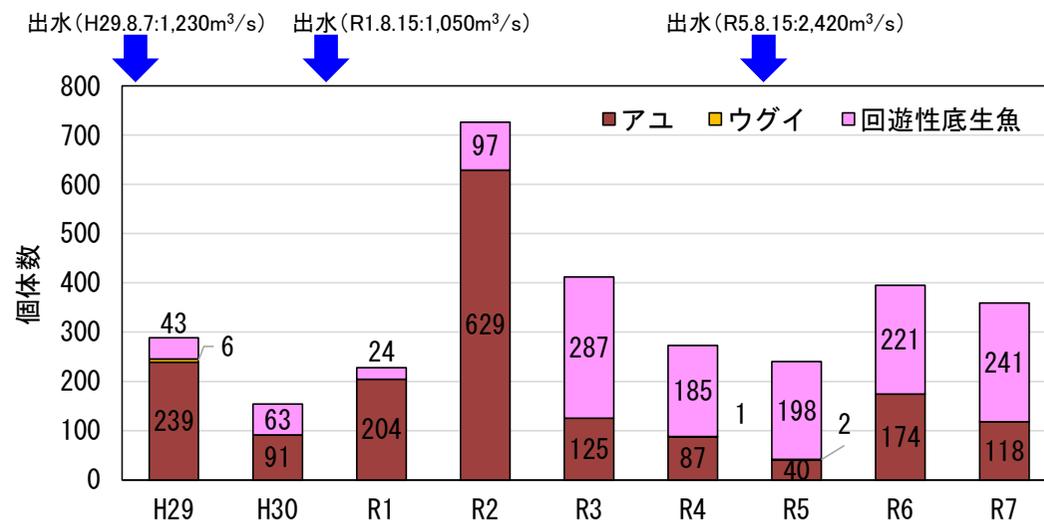
図2-12 回遊魚の確認個体数の変遷

※出水は、調査前の概ね1ヵ月以内に発生した1000m³/s以上の出水を示す

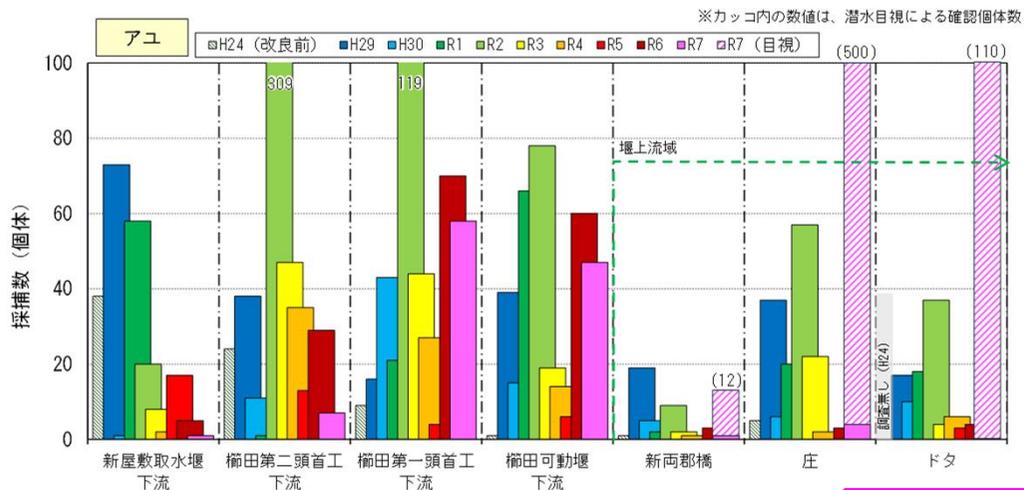
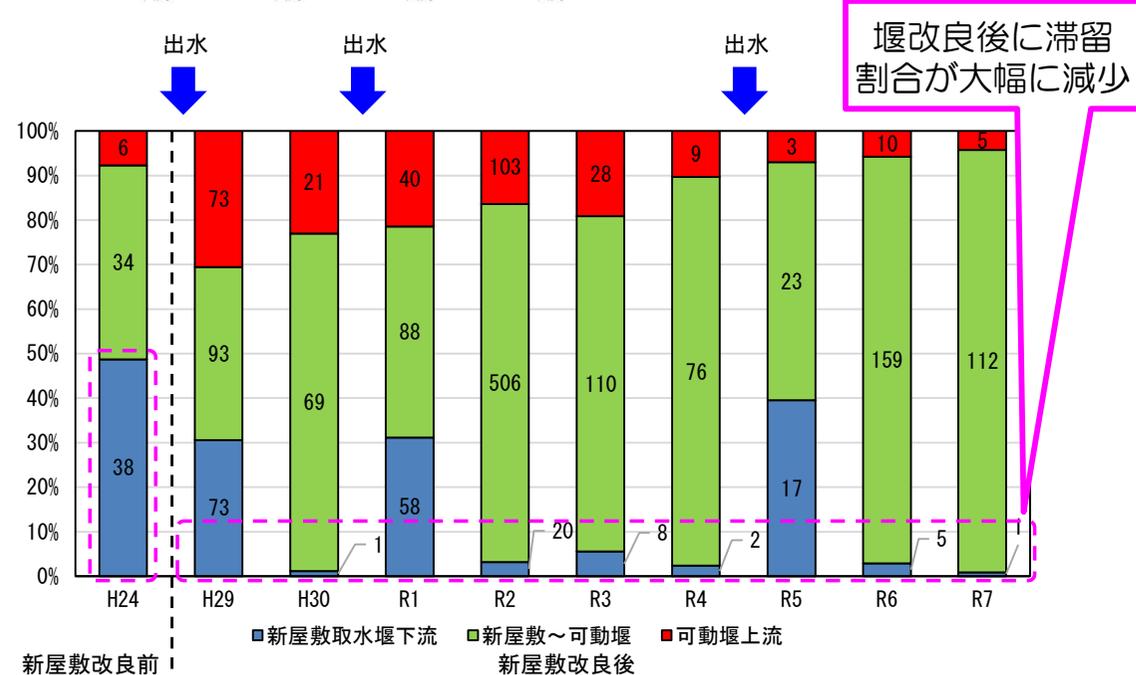
図2-13 アユの地点別確認個体数(上)及び確認比率(下)

- アユの区間別の確認比率は、新屋敷取水堰魚道の改良前後で新屋敷堰下流に滞留する比率が大幅に減少しており、R7も新屋敷～可動堰までの区間が全体の9割程度と大部分を占めた。
- 回遊性底生魚では、新屋敷堰の改良以降、新屋敷堰～可動堰上流区間の確認比率が増加傾向にあり、特に第二頭首工の水叩き下流に袋詰め玉石を設置したR3以降、第二頭首工より上流において確認個体数が増加した。

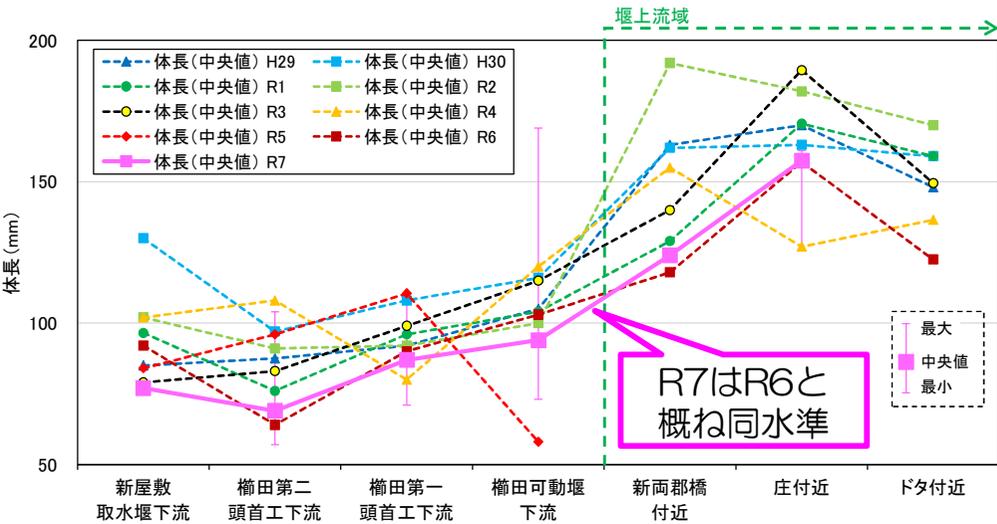
図2-15 H29～R7における体長(中央値)の変遷

- R7は第一頭首工下流、可動堰下流で個体数が多く、体長80mm～100mm程度の個体が多くなっていった。
- 堰上流区間は堰連続区間と比較して採捕個体数が少なかったものの、大型の個体のみ生息していた。
- R7はR6と同様に、過年度と比較して全体的に体長が小さかった。
→ R7は、初夏の水温が例年より高く、湧水傾向が続いたため、餌料が例年より少なくアユの成長が遅れた可能性がある。

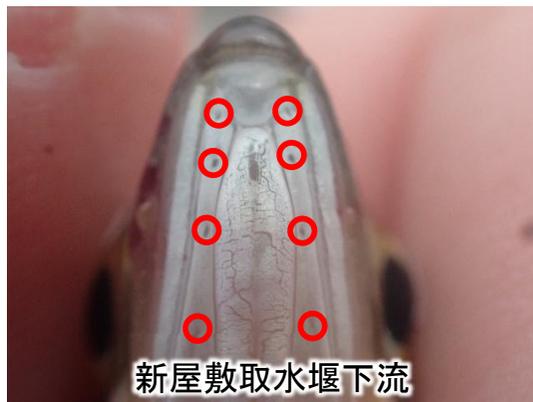
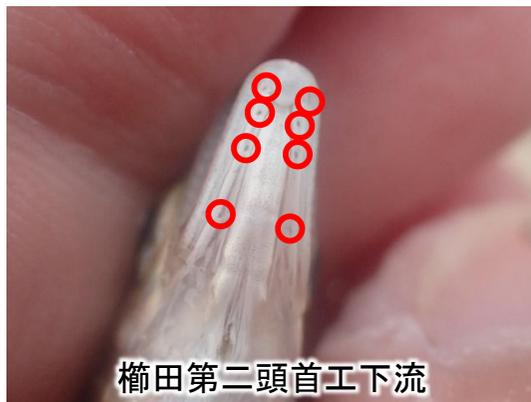
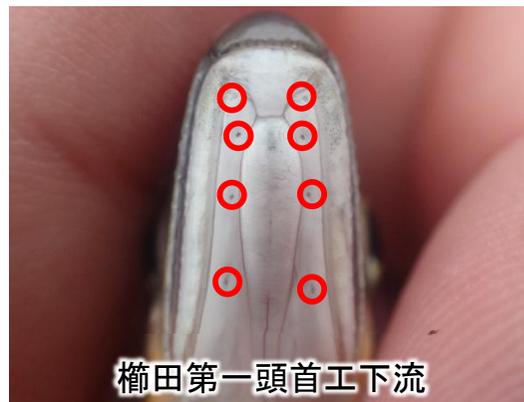
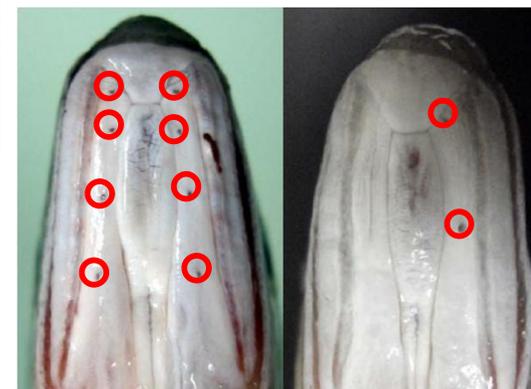
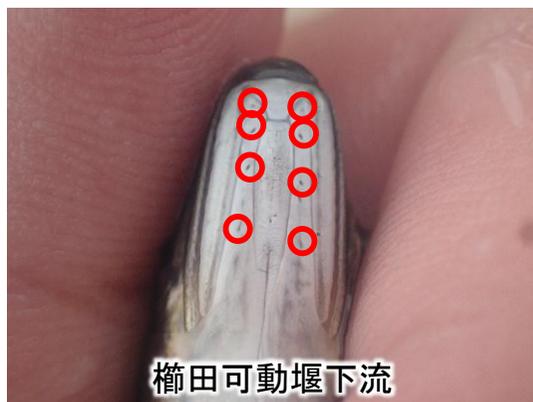
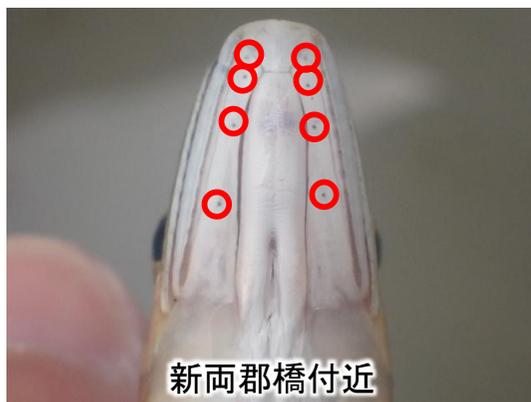
- 活動期調査時に計118個体のアユを採捕し、これらのうち48個体を対象に、下顎側線孔に基づく天然・放流アユの分類を実施した。
※採捕個体を体長2cm毎に区分し、各体長区分から5個体を分析対象とした。なお、個体数の少ない可動堰より上流の3地点では全個体を分析対象とした。
- 下顎側線孔を確認したすべての個体で左右4対の孔が確認され、今回の調査ではいずれの個体も天然由来と判断された。
- 単年度の調査結果であり、定期的な調査を行うことも今後検討する。

○:下顎側線孔の位置を示す

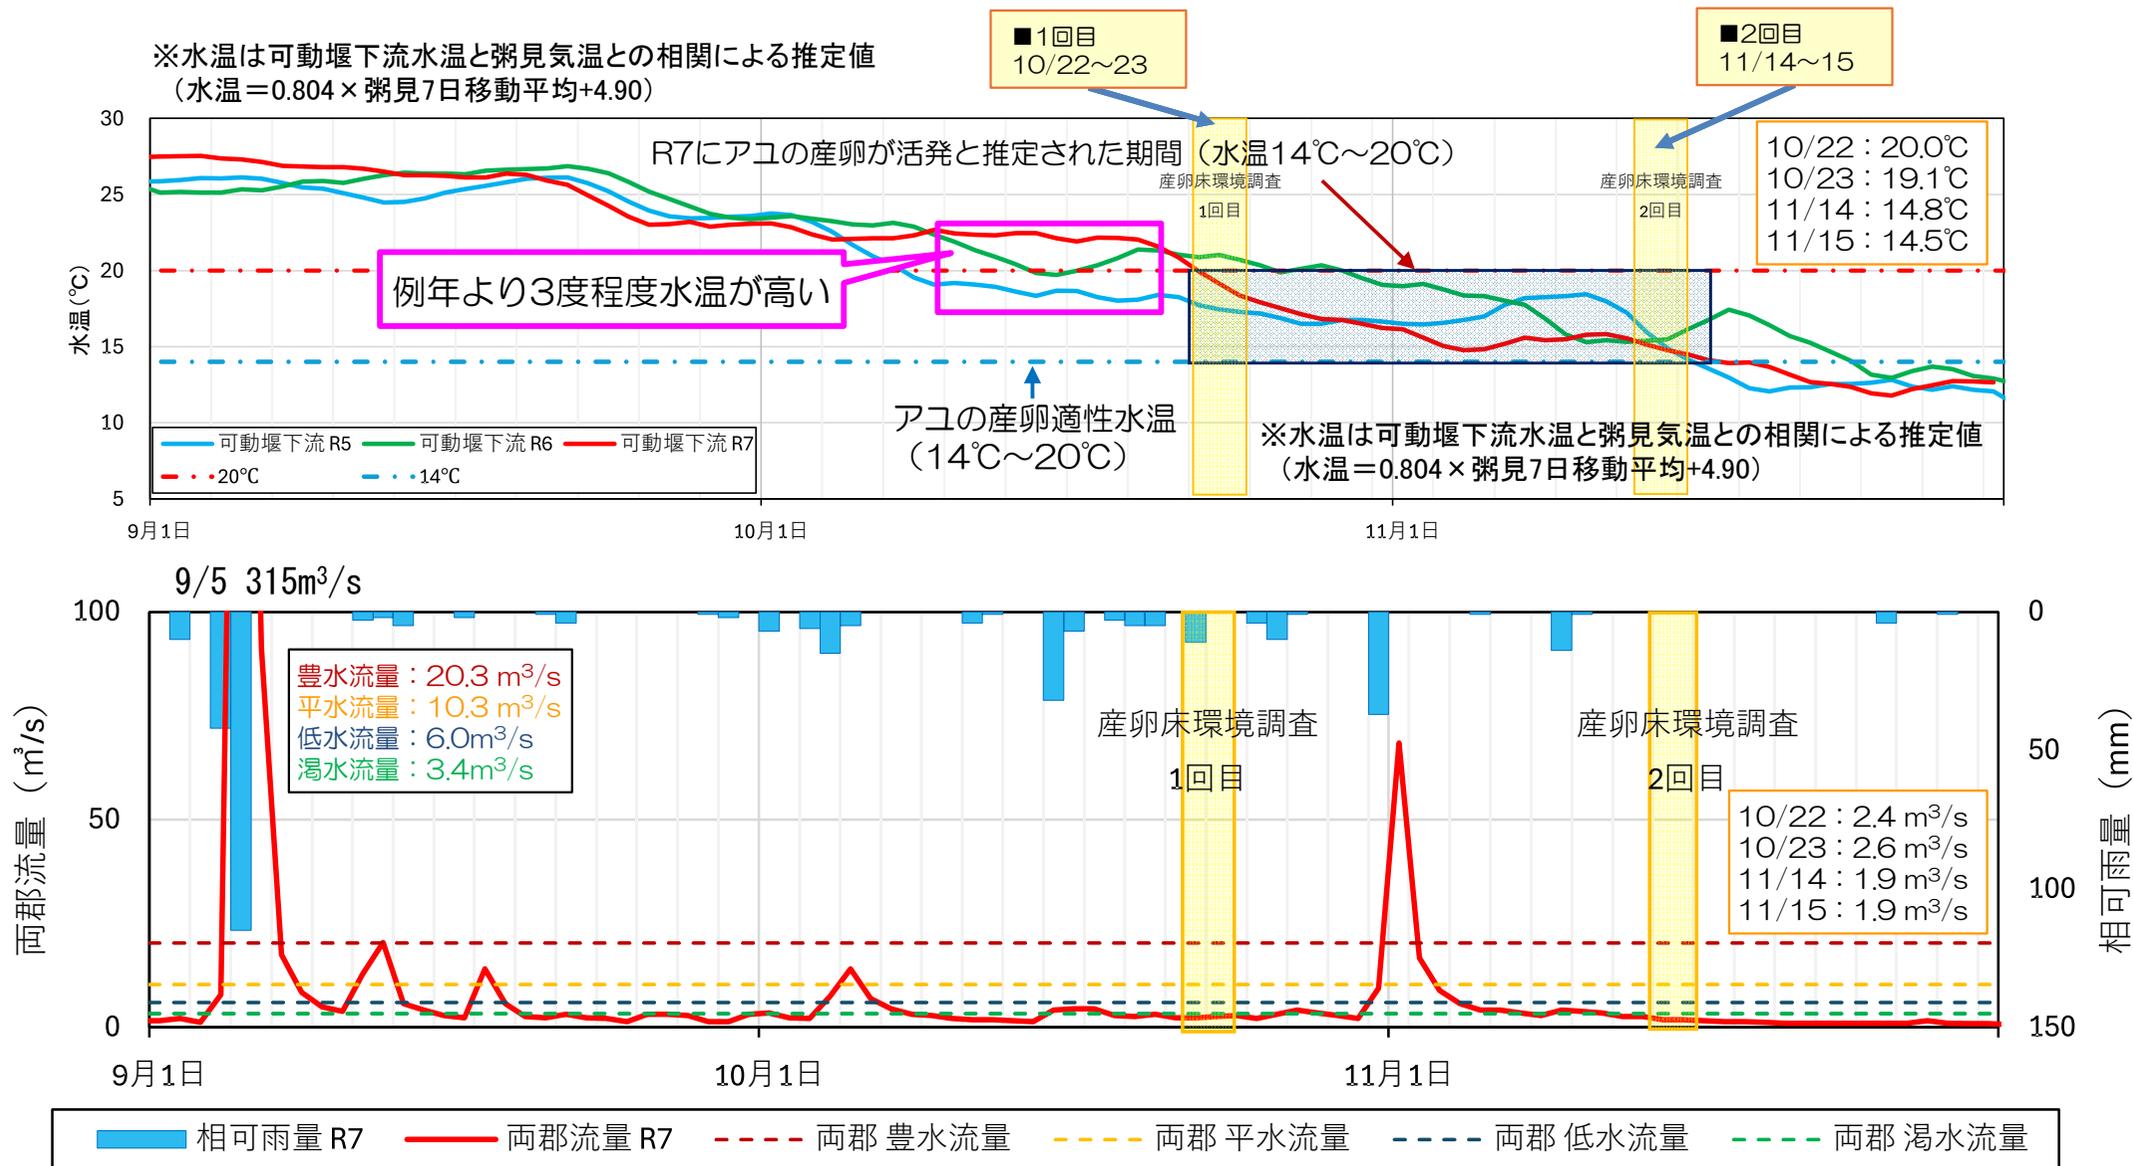
図3-1 魚類産卵床環境調査時の河川水温・流量・降雨量の変化

- R7の推定水温は、10月中旬にかけて近3カ年で最も高くなっていったが、10月下旬にはアユの産卵開始水温である20℃を下まわり、11月中旬に産卵終了の目安となる14℃を下まわった。**産卵適性水温となった期間は10月22日から11月16日までの約4週間であった。**
- R7の河川流況（両郡観測所）は、9月5日以降出水は発生しておらず、**調査期間中は概ね濁水流量相当であった。**

※流況は2016年~2025年までの10カ年平均を示す。

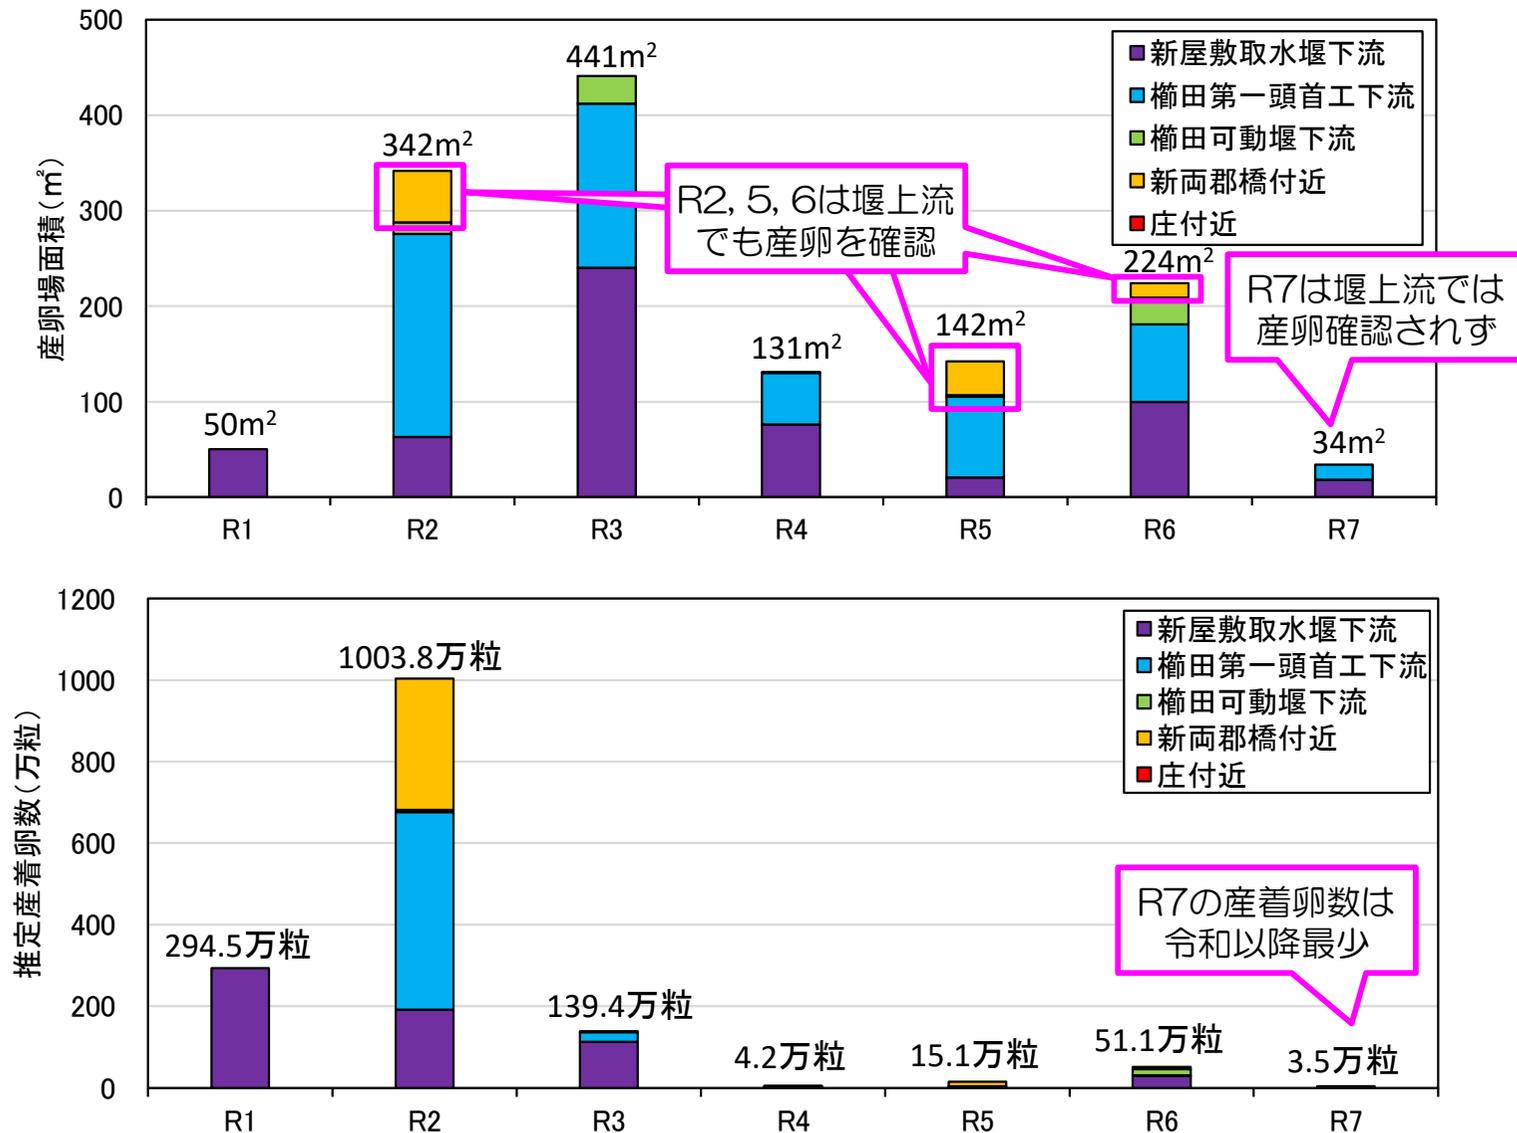
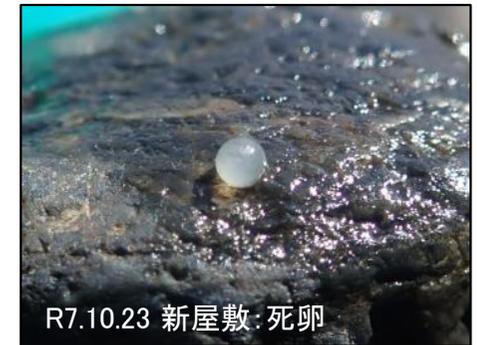
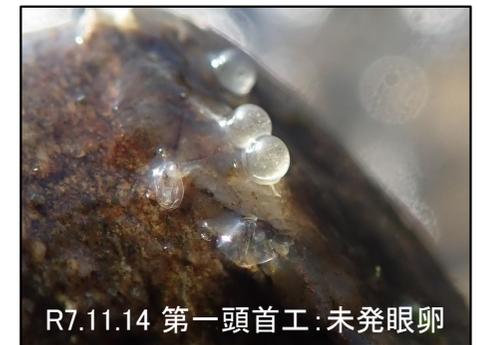
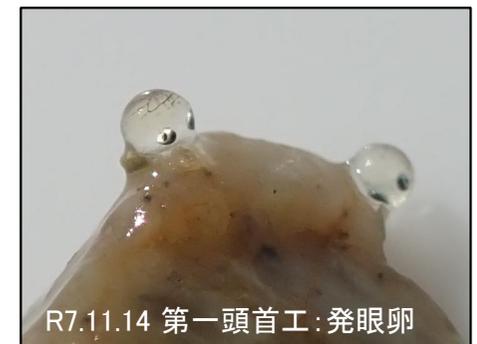
図3-2 アユ産卵状況の経年変化

- R7は新屋敷堰下流、第一頭首工下流の計2箇所産卵が確認された。
- R7の産卵場面積は、令和以降で最小となり、新屋敷取水堰下流および第一頭首工下流の下流域でのみ産卵を確認し、堰上流の区間では産卵は確認されなかった。
- 推定産着卵数も、令和以降で最少となり、R4をやや下回る水準であった。

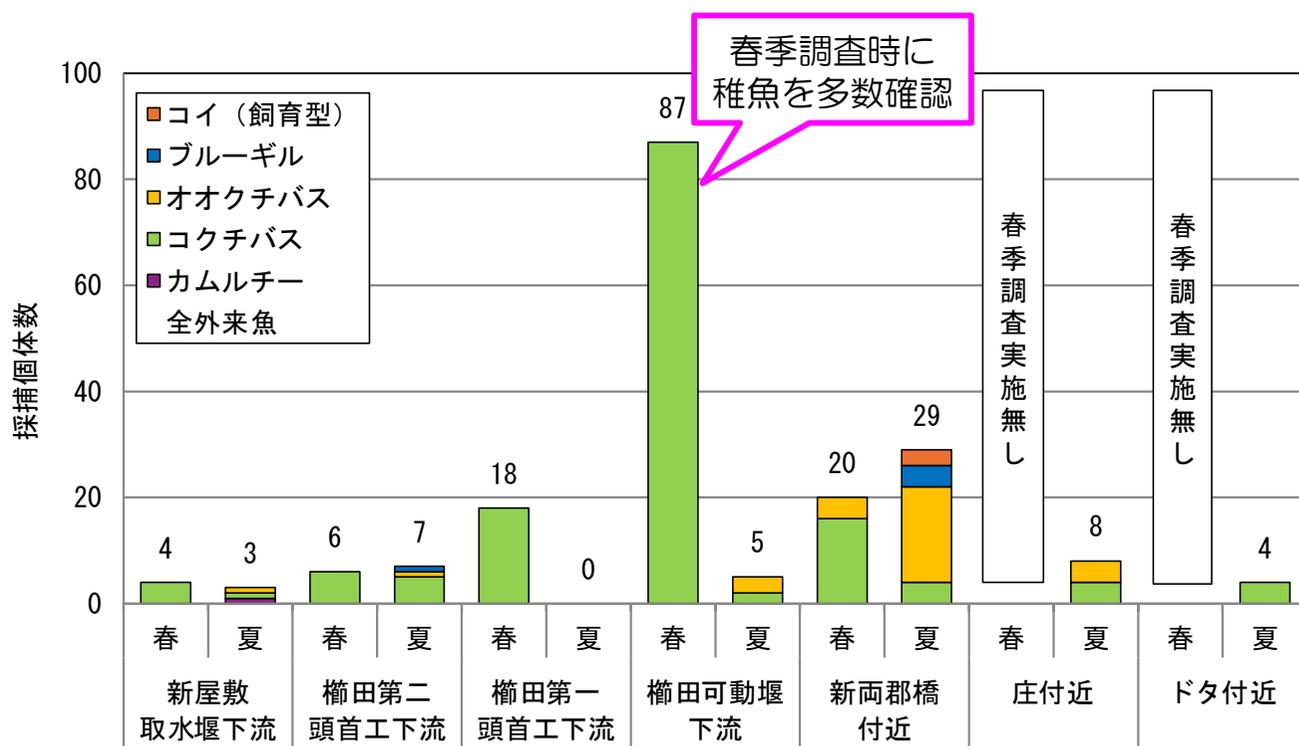
図4-1 令和7年度における外来魚の確認個体数

- 令和7年度の春季及び夏季の調査において、**外来魚は計5種確認**された。これらのうちブルーギル、オオクチバス、コクチバスの**3種が特定外来生物**であり、**コクチバスが採捕個体数の大部分を占めていた**。
- 春季調査では、**櫛田可動堰下流を中心にコクチバスの稚魚が多数採捕**された。一方、夏季調査では、いずれの地点もコクチバスの採捕個体数が春季と比べて減少した。
