魚道改善自然再生 令和7年度モニタリング調査結果

令和8年2月

国土交通省 中部地方整備局
三重河川国道事務所

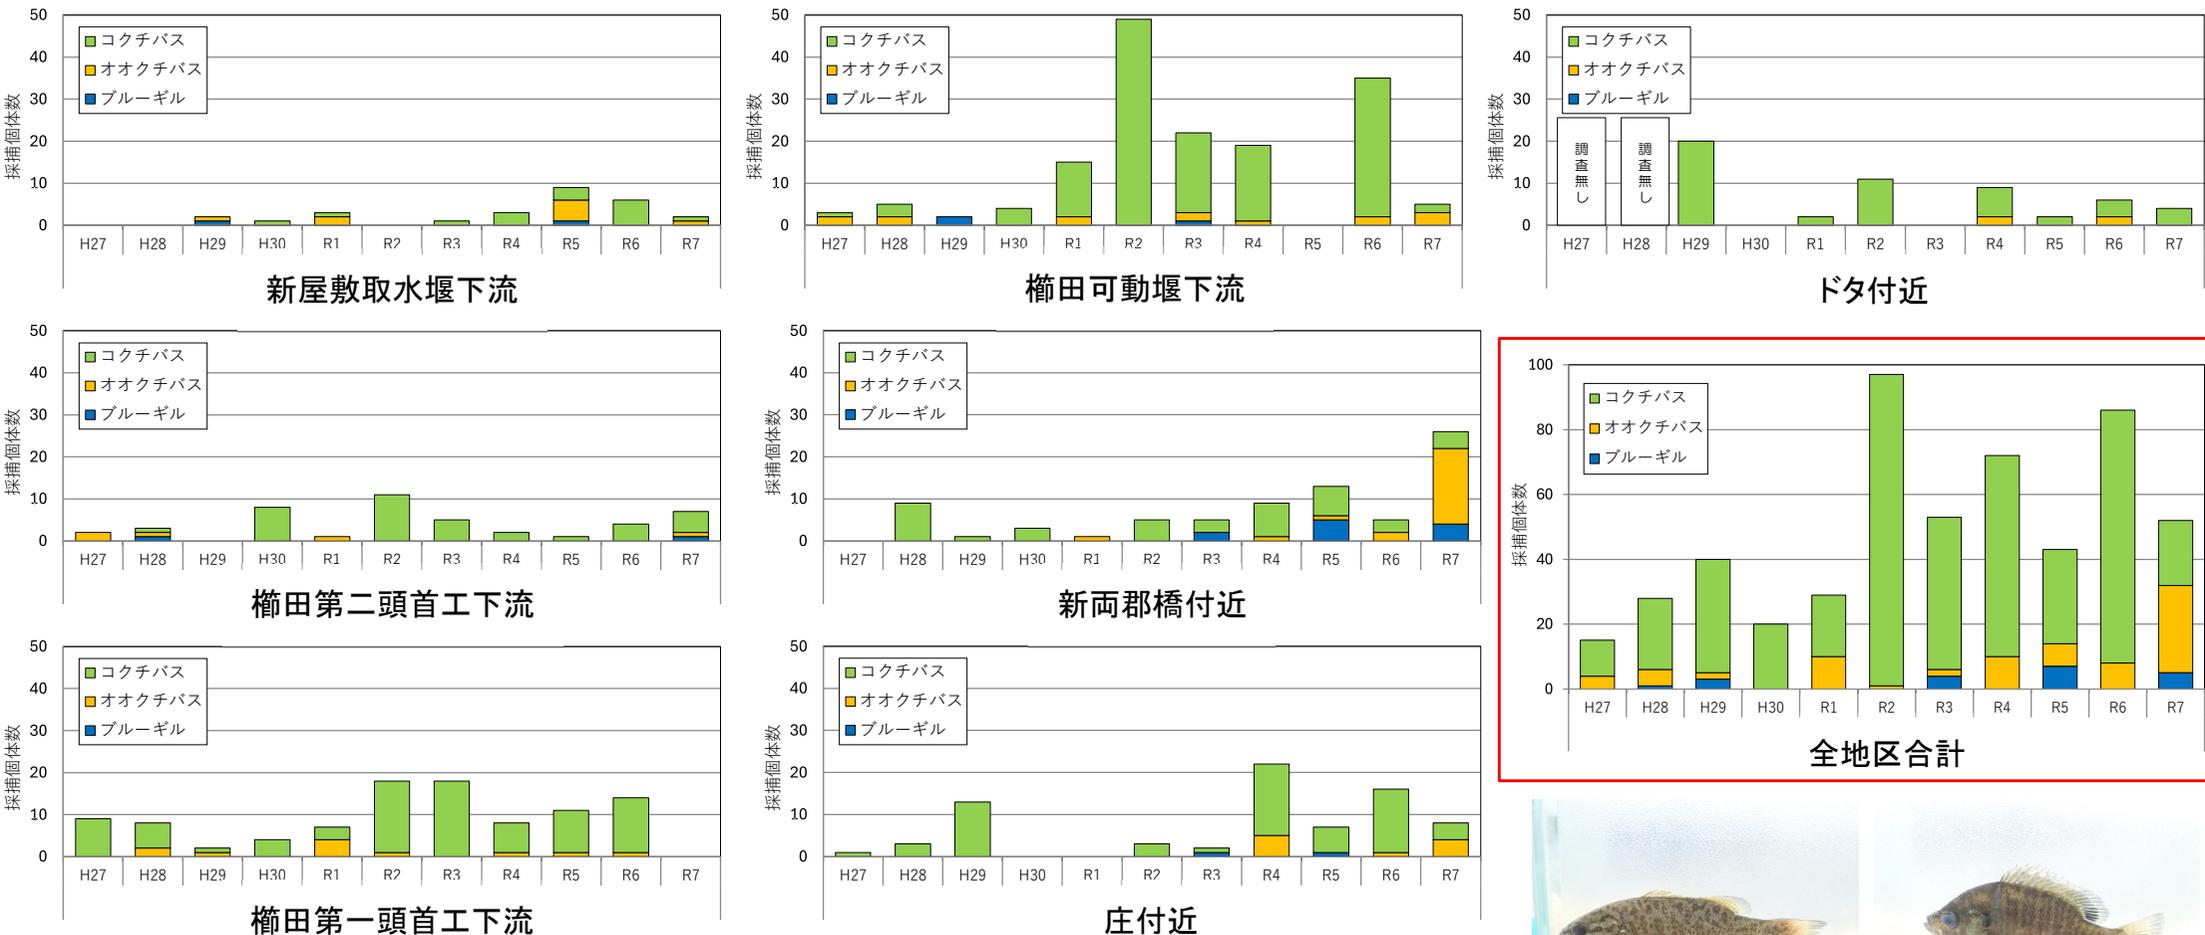
図4-2 特定外来生物(コクチバス、オオクチバス、ブルーギル)の確認個体数の経年変化 (自然再生モニタリング生息環境調査(夏季調査)結果による)

- 夏季調査において、新屋敷取水堰下流～ドタ間での魚類分布状況をH27から継続的に調査を実施している。特定外来生物は、**R7までにコクチバス、オオクチバス、ブルーギルの3種が確認された。**
- R7年度において、**コクチバスは櫛田第一頭首工を除く6地点で確認されており、特定外来生物の採捕数は昨年度より減少した。**
→R6の夏季調査以降、R7の夏季調査前までに、500m³/sを超える出水が2度発生しており、出水による**攪乱等の影響で個体数が減少した**と推測される。

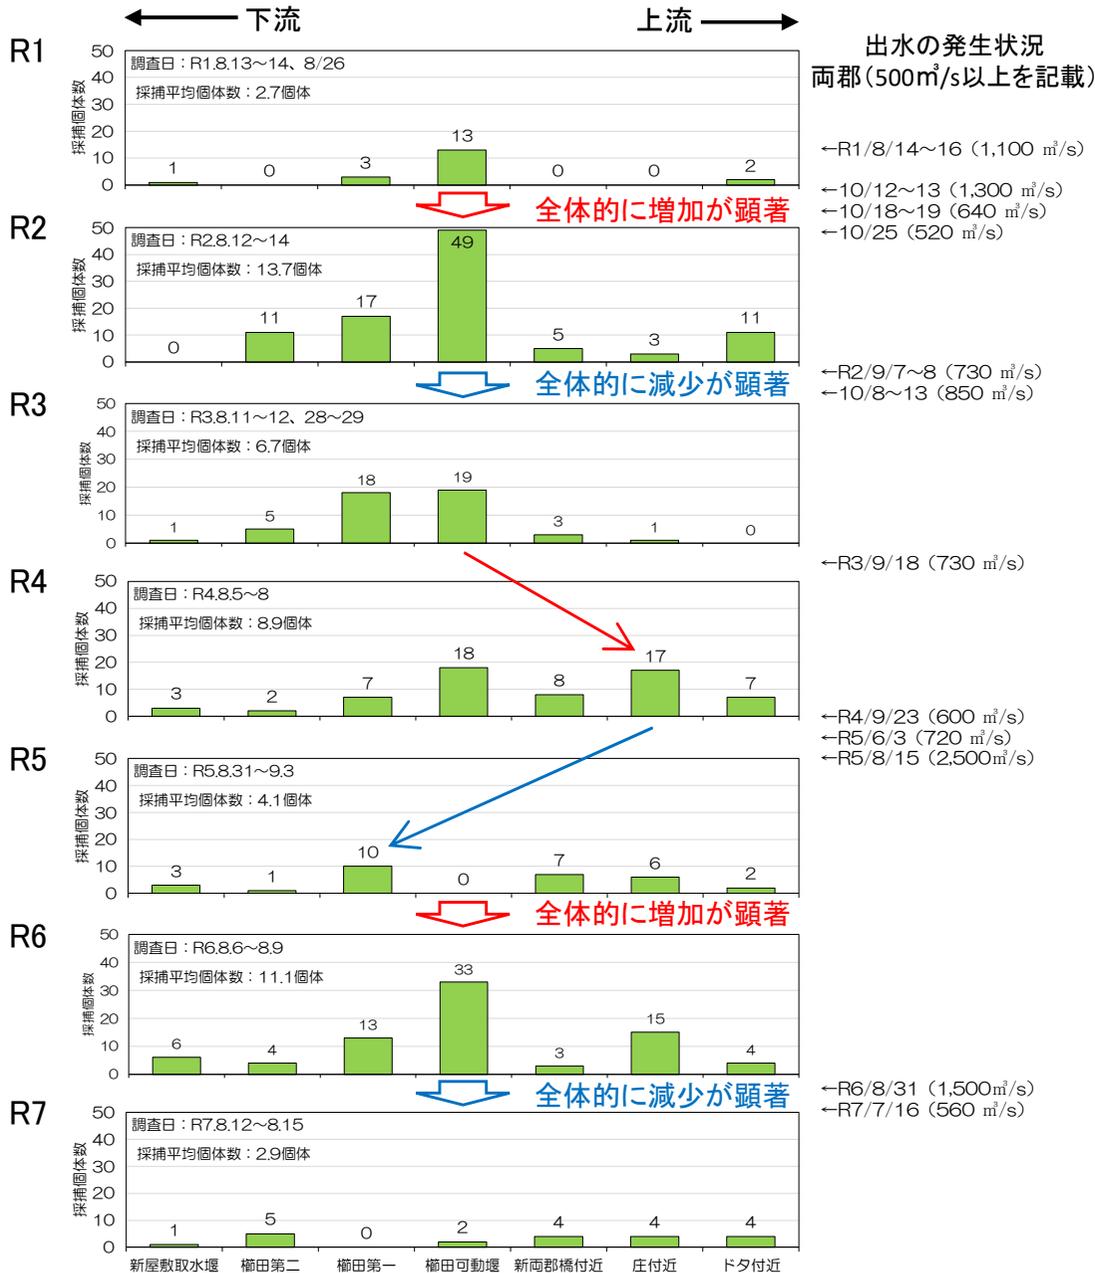
図4-3 コクチバス採捕個体数の経年変化(自然再生モニタリング生息環境調査(夏季調査)結果による)

・R7のコクチバスの個体数は、R6と比較して顕著に減少した。

→調査前（前年度秋季～初夏）に2度出水が発生しており、攪乱等によって個体数が減少したと考えられる。

- R2
全地点で個体数が急増
- R3
榎田可動堰下流を中心に全体的に個体数が減少
- R4
全体的に個体数は増加し、特に榎田可動堰より上流にあたる3地点で増加が顕著
- R5
8月に2500m³/s程度の出水が発生し、分布域は下流側に移動、個体数が減少。
- R6
調査前には顕著な出水はなく、ほとんどの調査地点でR5と比較して個体数が増加していた。
特に、榎田可動堰下流において顕著に個体数が増加した。
- R7
前年度調査以降500m³/s超の出水が2回発生しており、全体的に個体数が顕著に減少した。
- 経年的な傾向
大規模出水が少ない期間が続くと個体数が増加し、分布範囲が上流寄りに移動する傾向がみられた。
一方、複数回の出水が発生した翌年は個体数が減少し、分布範囲が下流寄りに移動する傾向がみられた。
