第3回櫛田川自然再生推進会議資料

**【平成29年度の予定】**

国土交通省 中部地方整備局  
三重河川国道事務所

## 櫛田可動堰における遡上環境調査 試験改良の施工位置

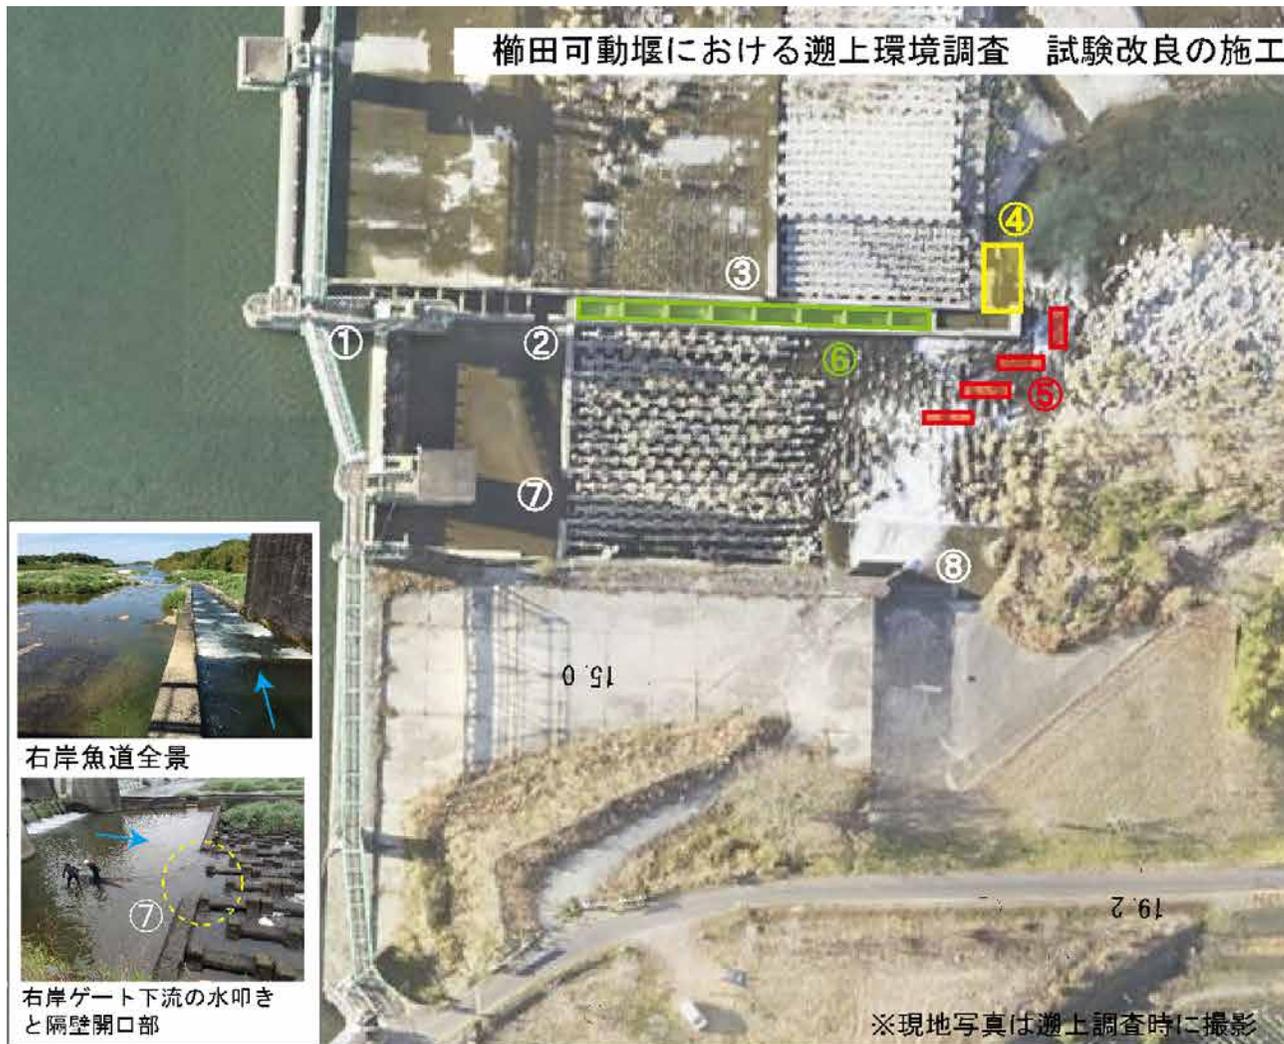
⑥ 延伸区間 (H3 施工) は魚道プール水深が大きく、アユ等が滞留しやすいと考えられる。既往文献・知見を参考として、大型土のうを設置してプール水深を 40cm 程度にした。

① 魚道出口部（開口部）は流速が速い区間が長く、出口部下流に阻流板を設置し、流速を低減した。

② 側壁開口部は魚道下流側に通水するため、隔壁を設置し、閉塞した。

③ 魚道側壁からの越流水が多い場合は影響が考えられるので、土のう積み等に対応した。

④ 魚道入り口落差が大きいため、大型土のう積みにより仮設魚道を設置した。

⑤ 用水の余水放流を呼び水として活用する方策として、大型土のうを用いて仮設減勢工を設置した。

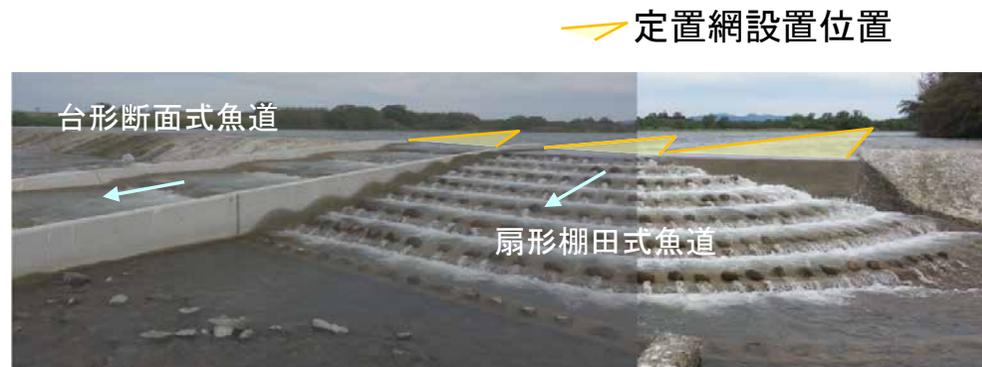
図-2 新屋敷取水堰の新設魚道の様子 H29.5.3(濁水傾向)撮影

- ・新設魚道（台形断面式、扇形棚田式魚道）出口で採捕調査を実施し、**新設魚道の整備効果**を把握。

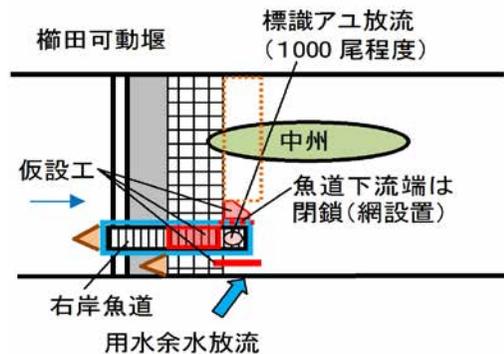
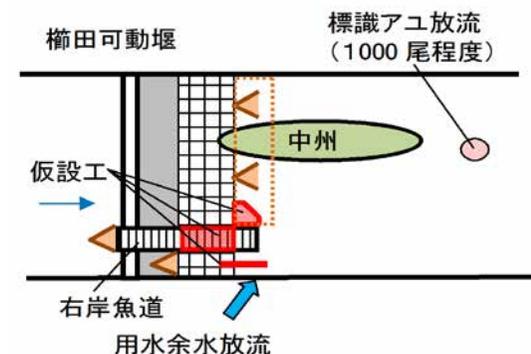
図-3 櫛田可動堰における調査位置概略図

- ・**標識アユ（天然）**を魚道内に放流（魚道入り口は閉鎖）し、魚道出口で採捕調査を実施し、**試験改良魚道の遡上のしやすさ**を把握。

- ・右岸魚道出口、右岸水叩き開口部、護床工下流（右・左岸）の4箇所では採捕調査を実施し、**右岸魚道や用水余水放流による呼び水効果を把握**。標識アユ（天然）を用いた調査も実施。

◀ 採捕調査 □ 目視調査(魚道内) ▨ 採捕調査(下流)
