# 櫛田川の河川環境の変化

令和2年2月7日

国土交通省 中部地方整備局  
三重河川国道事務所

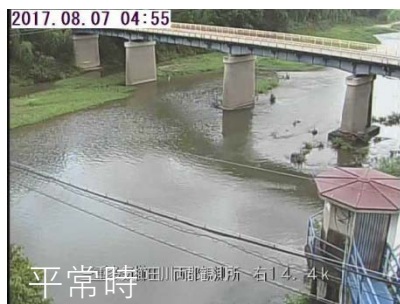
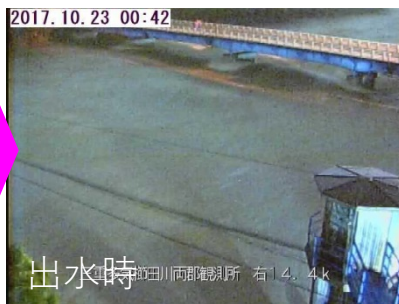
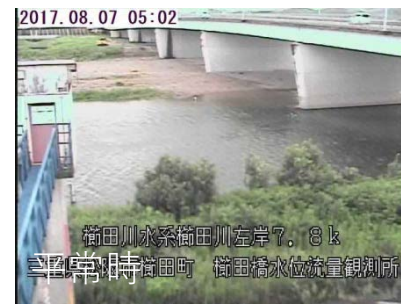
平成29年10月 台風21号出水時の状況

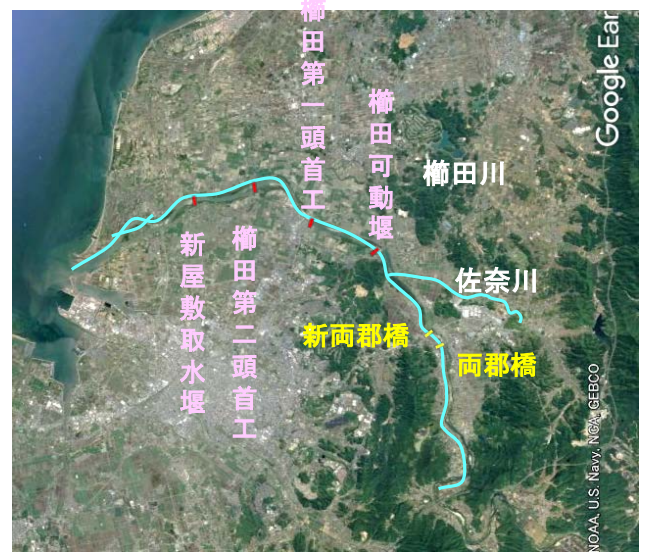
- 平均河床高は、近年は概ね安定しており、大きな変化は見られない。
- 最深河床高は、新屋敷取水堰より下流では、滯筋の深掘れにより低下している箇所が見られるが、他の区間では大きな変化は見られない。

河床低下箇所の横断変遷(櫛田川1.4k横断面図)

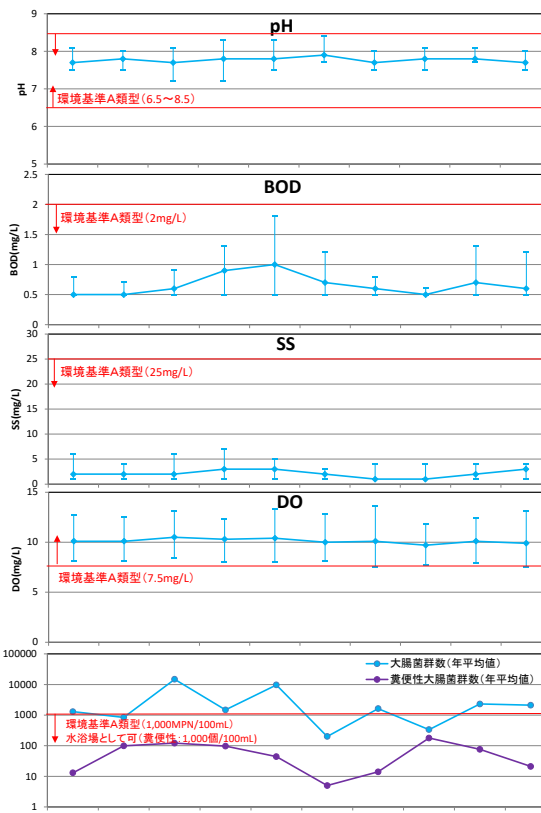
■ 年最大値  
● 年平均値 (BODは年75%値)  
■ 年最小値

※75%値  
全データを小さい物から順番に並べて0.75×n番目のデータ値のこと。年12回であれば、0.75×12=9番目の値となる。

### 生活環境項目に関わる水質変化(櫛田橋)

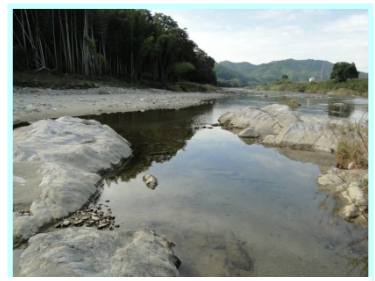
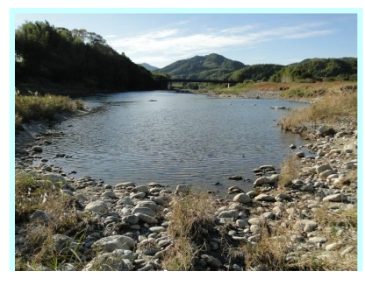
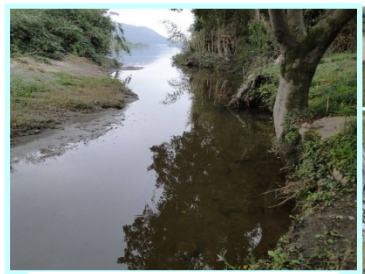
- ・ 氾濫原・湿地環境で形成されるワンド・たまりは、櫛田可動堰より上流の流水域で多く確認されており、平成16年から平成26年にかけて、その数は増加傾向にある。出水の影響等により水際の微地形が変化し、数の変化が見られているものと想定される。
- ・ 氾濫原・湿地環境に依存するタナゴ類等の魚類は、新屋敷取水堰下流や両郡橋で確認数が増えている。一方、一部のワンド・たまりでは外来魚のコクチバスの繁殖が確認されており、今後の拡大が懸念される。

ワンド(岩盤の間に形成)

ワンド(砂州のくぼみに形成)

ワンド(排水樋門と連続して形成)

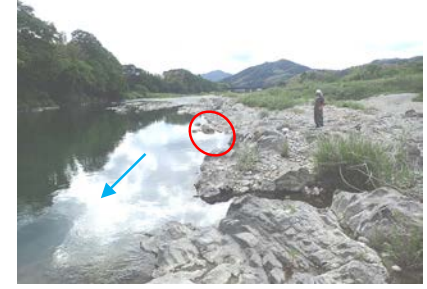
岩盤露出部の河道状況 (15.6k左岸)

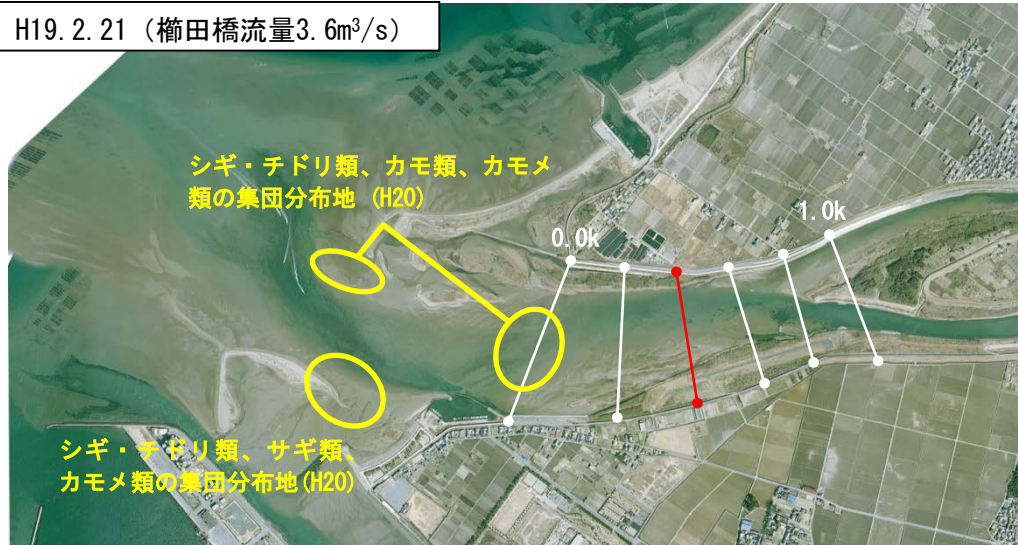
- ・河口部では、砂利採取が行われなくなった平成13年以降、土砂の堆積により干潟面積がやや拡大傾向となっている。
- ・河口部の干潟を休息場とする鳥類（シギ・チドリ類やカモメ類）や河口部の干潟やヨシ原等を生息場とする底生動物（貝類、カニ类等）の重要種は、調査年による変動はあるものの継続的に確認されている。

櫛田川河口部の干潟面積の変化

※干潟面積は0～1k間において、定期横断データより、気象庁鳥羽観測所における朔望平均干潮位 (TP -1.12m)～朔望平均満潮位 (TP 0.99m) 間の面積を集計。
