## 自然再生モニタリング調査結果と課題（概要）

令和3年3月

国土交通省 中部地方整備局  
三重河川国道事務所

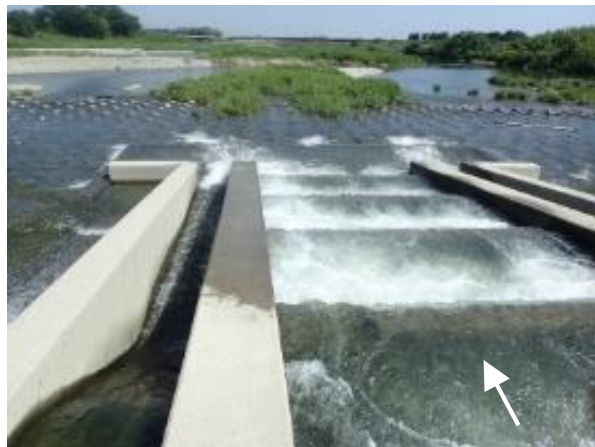
改良魚道（H29整備）：既設階段式魚道の隔壁形状を改良し、呼び水水路を両側に併設

改良：階段式魚道(呼び水水路付き)

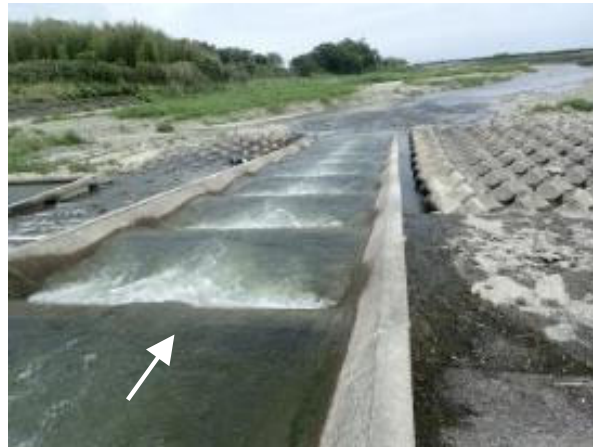
新設：台形断面式魚道

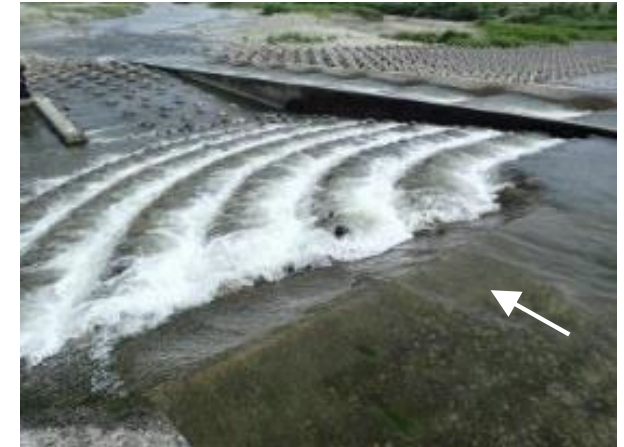
新設魚道（H28整備）：左岸粗石付き斜路式魚道を撤去し、扇形柵田式魚道、台形断面式魚道を新設

新設・扇形柵田式魚道

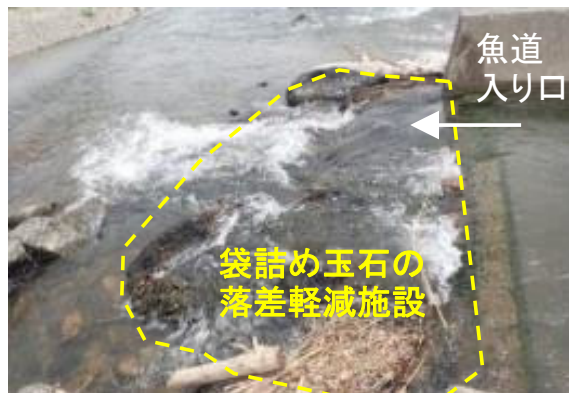
目的: 魚道入り口部の高落差の軽減

内容: 袋詰め玉石を魚道入り口に設置し、入り口の高落差(約80cm)を軽減。R2まで維持されている。

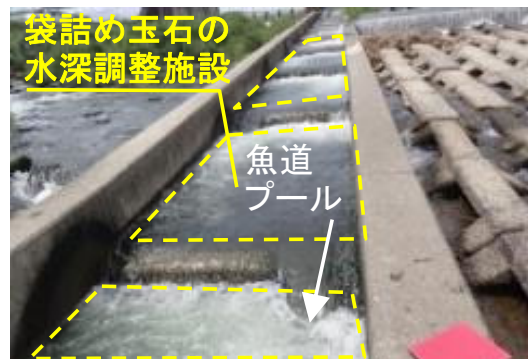
目的: 魚道プール内の循環流による魚類滞留の軽減

内容: 袋詰め玉石をプール内に設置してプール水深を浅くして循環流の発生を抑制。プール内で魚類が滞留しにくくする。H30出水で一部変形したため補修。

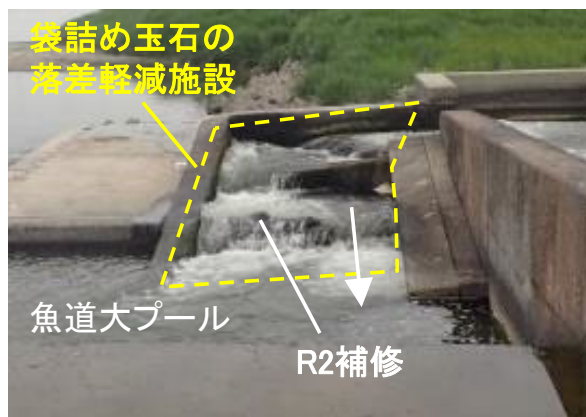
目的: 魚道内の高落差の軽減

内容: 袋詰め玉石をプール内に設置し、隔壁間の高落差(約60cm)を軽減。R2は、下流側の袋詰め玉石を補修。

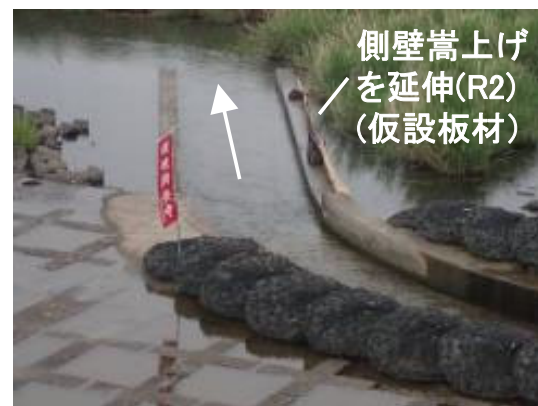
目的: 魚道側壁を嵩上し、越流入を防止

内容: 袋詰め玉石で側壁を嵩上げ、魚道内への越流入を防止。魚道内の流速の増加とアユの魚道外への遡上を防止。

R2は、板材で側壁嵩上げ範囲を入り口まで延伸。

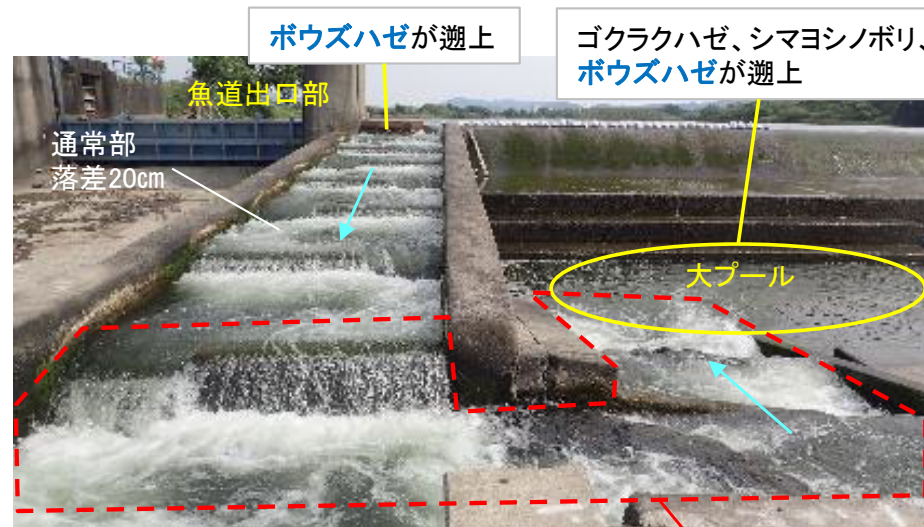
図3-6 回遊性底生魚の魚種別遡上状況

- ①R2の魚道出口の**アユ**遡上数は約**400~900**個体/日で、R1（100~2200個体/日）と比較して遡上は安定している。（図3-5）
- ②回遊性底生魚については、魚道内潜水目視調査により、大プールまでは**ゴクラクハゼ**、**ボウズハゼ**、**シマヨシノボリ**が遡上し、上流魚道出口までは**ボウズハゼ**が遡上している。**ゴクラクハゼ**、**シマヨシノボリ**は、**高落差部が遡上のネックと想定される**（図3-6）。  
**第二頭首工の直下流では、カマキリ（カジカ科魚類）が確認され、新屋敷取水堰魚道を遡上した個体と想定される**（図3-7）。

高落差部  
試験施工により落差  
60cm→40cmに改善

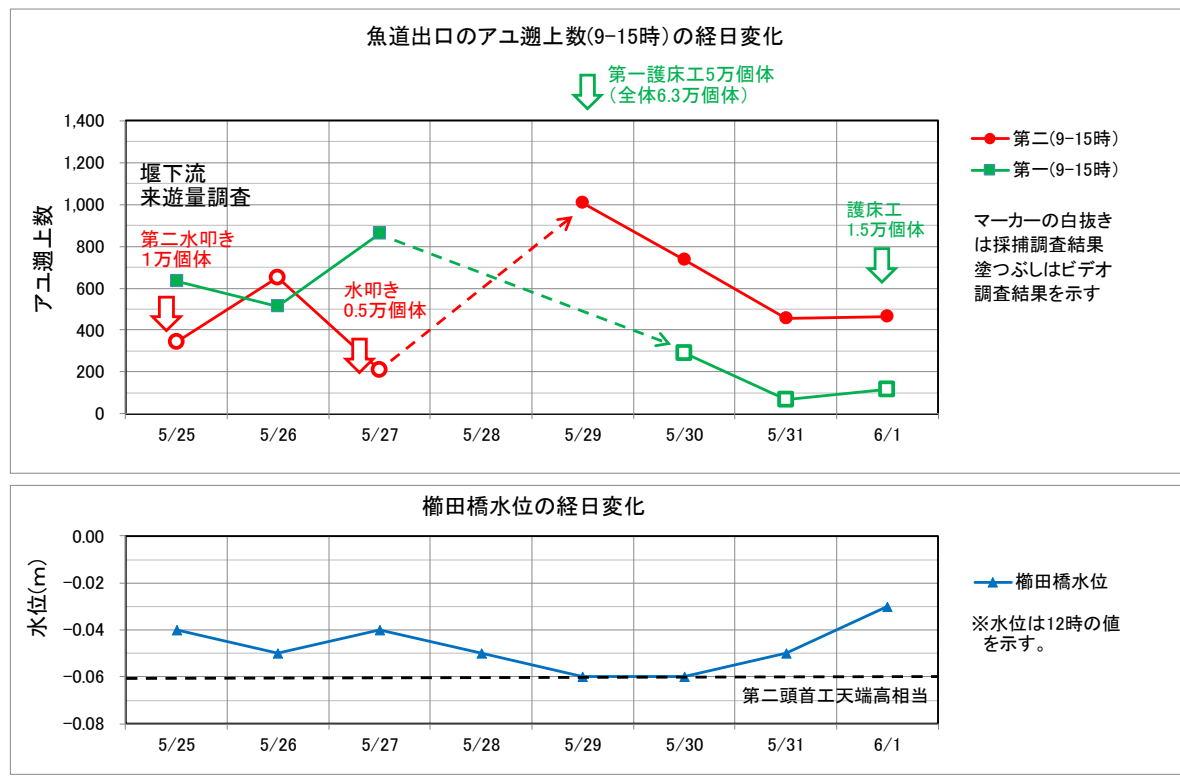
図3-12 魚道アユ遡上数の比較

- 第二頭首工の魚道出口の遡上数は210~740個体/日で、6日間の平均で約480個体であった。
- 第一頭首工の魚道出口の遡上数は70~860個体/日で、6日間の平均は約420個体であり、第二頭首工魚道と同程度であった。
- ビデオ調査も採捕調査も大きな差は無かったと考えられるが、日変化が大きいことや堰下流来遊量の変化もあったことから、**水位変化や調査時期・期間に留意する必要がある。**

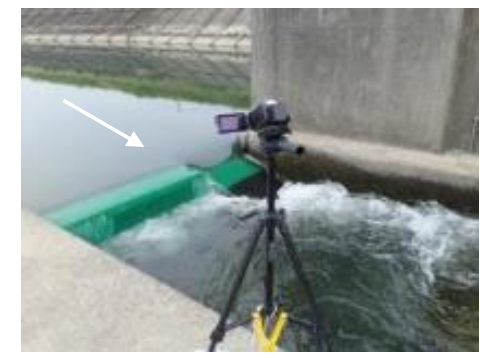
●魚道出口にビデオカメラを設置し遡上アユの画像計測を行い、アユ遡上のタイミングを確認しました。

ビデオカメラ設置状況の例 (第一頭首工魚道出口)

- アユ遡上期については、**魚道出口のビデオ調査によりアユ遡上数を把握することが可能である。**ただし、遡上全数を把握するためには、早朝~夕方(日の出~日没)の間を実施することが必要である。

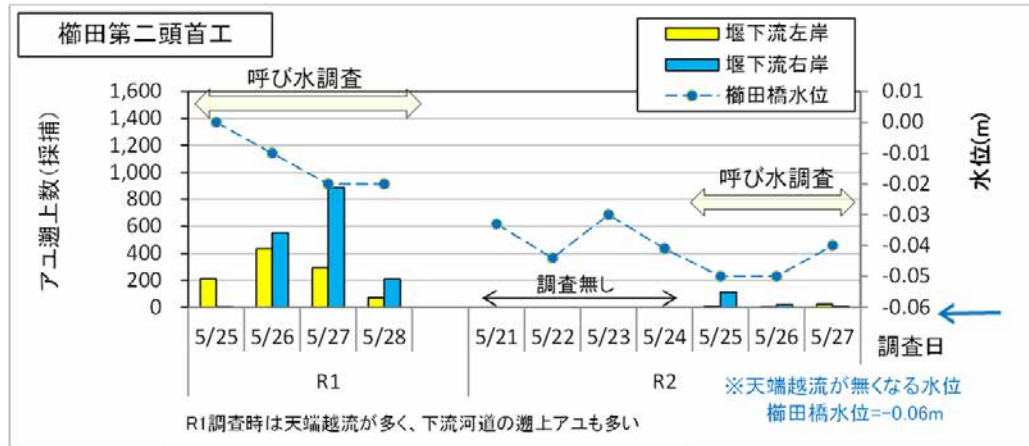
図4-1 第二頭首工下流河道の遡上アユ確認数

- ・ 櫛田第二頭首工下流では、櫛田橋水位が-0.05m~0.0mの範囲では、水位が高い方が遡上アユも多くなる傾向です（図4-1）。
- ・ 一方、第二頭首工の水叩きでは、水位が高いほど遡上・滞留するアユが増加する傾向が確認されました（図4-2）。
- ・ このことから、下流河道からの遡上が多くなるタイミングでは水叩きへの遡上・滞留個体が増加し、流量減少時に右岸魚道を徐々に遡上したものと想定されます。
- ・ **水叩きに遡上・滞留しやすい状況は、アユのスムーズな遡上の阻害要因になっている可能性があります。**
