【地域連携専門部会報告】 外来魚対策の取り組み

令和3年3月

地域連携専門部会
事務局

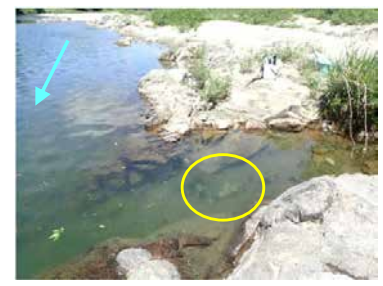
○15.6k 露岩箇所のワンド状の水際

- 確認された産卵場所は、**露岩箇所**の**ワンド状の水際**、**河道中央露岩箇所**の**周囲**、**流れが緩い淵**、**堰下流のブロック片の周囲**です（流れが緩い、砂礫の河床、岩・巨石・ブロックの周辺等）。
- R2調査で採捕された仔魚は全長7～10mmで、産卵後1～2週間とすると、**産卵時期は4月下旬～5月上旬**と想定されます。
- 産卵場の周辺に移動した稚魚は、全長10mmを超え（5/23捕獲全長12mm）、水際等の緩流部に分散し、**定位・遊泳**していました。

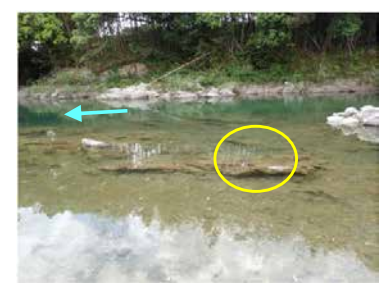
○15.6k 河道中央の露岩箇所の周囲

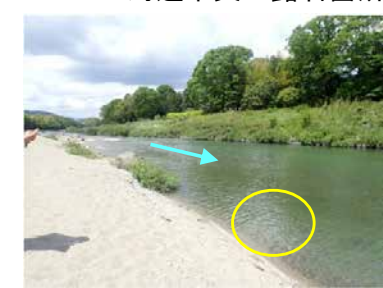
○15.2k 流れが緩い淵

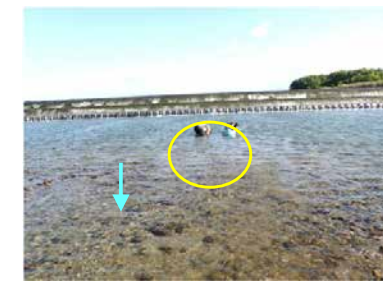
○5.6k 頭首工下流のブロック片の周囲

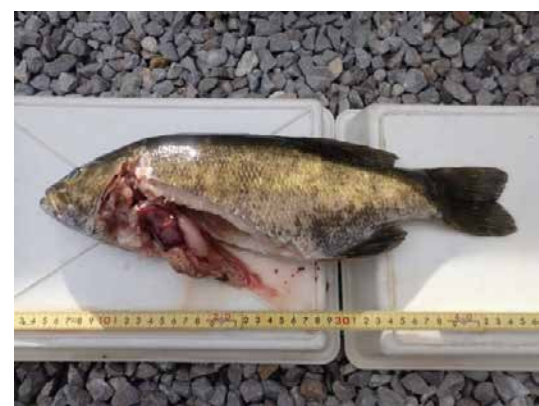
コクチバス体長35cm
 ○採捕場所: 櫛田川
 ○胃内容物: 遊泳魚(体長5～6cm)

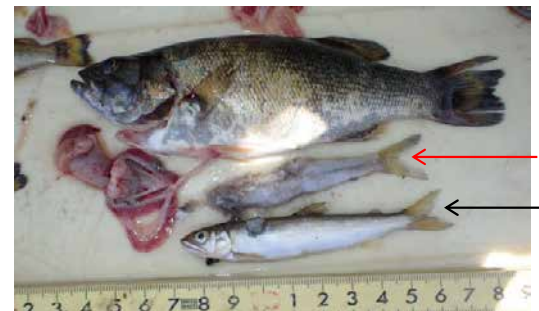
コクチバス体長14cm
 ○採捕場所: 櫛田可動堰下流 右岸(淵)
 ○胃内容物: アユ(推定体長7cm)

胃内容物のアユ
 採捕アユ(魚種推定のため比較)

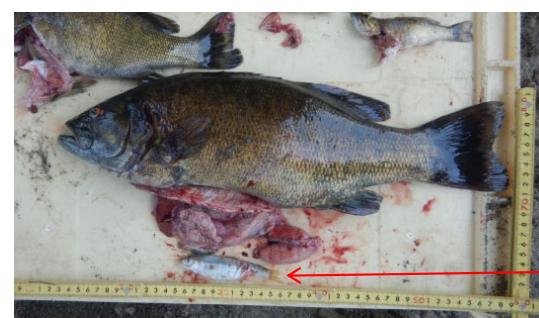
コクチバス体長42cm
 ○採捕場所: 新両郡橋付近 (淵)
 ○胃内容物: オイカワ(体長10cm)

胃内容物のオイカワ

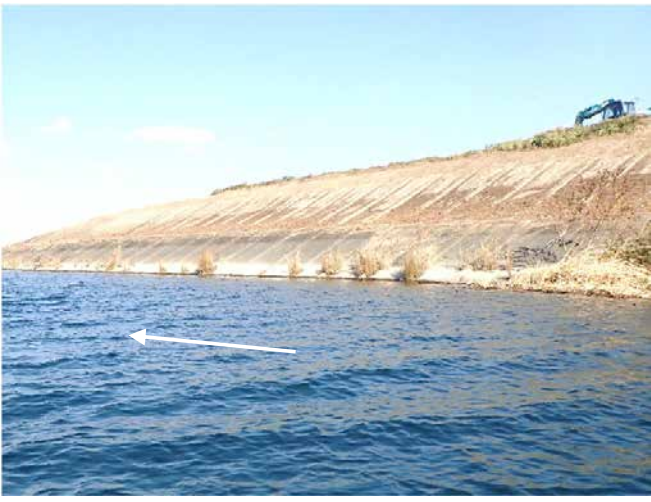
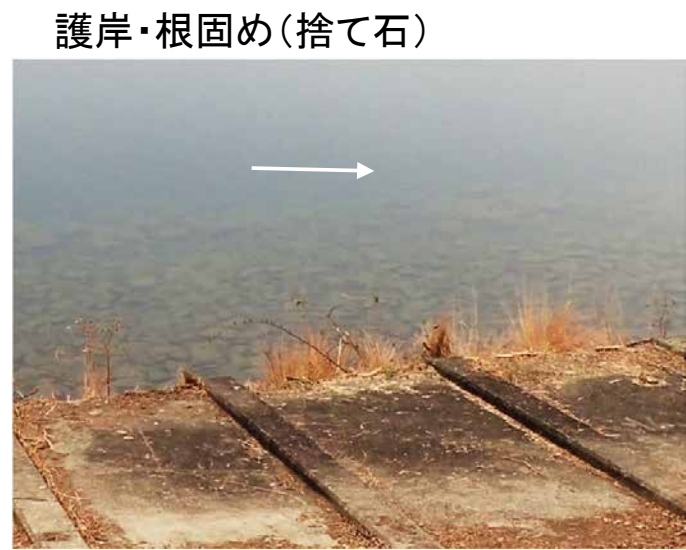
簡易魚探の計測範囲
(Deeper Smart Sonar PRO+)
計測範囲: 0.5～80m
狭幅: 15°
広幅: 55°
最小識別サイズ2.5cm
重量 100g

凡例
茶色: 硬質土
緑色: 植生、ブロック等
黄色: 泡・ゴミ・魚など
数値は水深の位置
