自然再生モニタリング調査結果と課題（概要）

令和4年3月

国土交通省 中部地方整備局
三重河川国道事務所

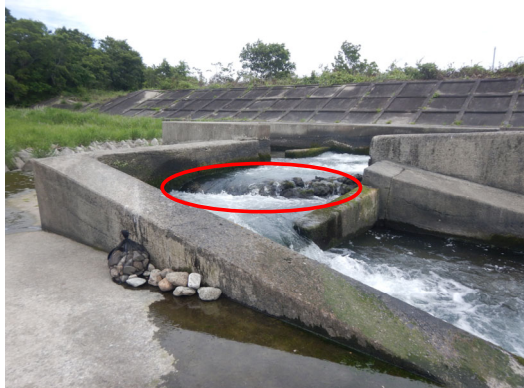
櫛田第二頭首工魚道の試験施工（H30設置、一部補修）

魚道内の高落差を軽減
 ・袋詰め玉石をプール内に設置し、隔壁間の高落差(約60cm)を軽減（一部補修）

- 試験施工はR2と同様に仮設構造とし、魚道改良の必要性や整備効果を把握するため、耐久性のある施設が整備されるまでの補助的な施設として設置しました。
 - 櫛田可動堰：魚道入り口高落差部の落差軽減と魚道プール内の水深調整のため、H30に設置した袋詰め玉石を存置（継続）
 - 櫛田第二頭首工：右岸魚道_魚道内の高落差部（隔壁間落差60cm）の落差軽減のため、H30に設置した袋詰め玉石を一部補修。また、魚道内流速を低減するために流量調整を実施。
 - 左岸仮設魚道 **堰斜面にネット型魚道を設置、左岸河道と水叩き間の落差改善のため、袋詰め玉石を設置（6/11）**
 - 櫛田第一頭首工：魚道側壁が護床工より低くなる区間の水流入を防止するため、袋詰め玉石による魚道側壁嵩上を実施（R1調査）
 - R3は、R2と同様に側壁嵩上げ区間を下流に延伸（調査時に板材を仮設置）

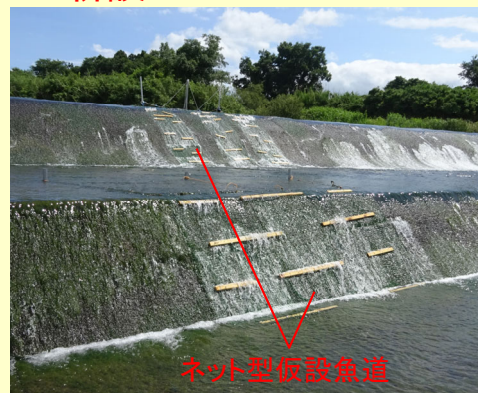
左岸仮設魚道

- 堰斜面にネット型魚道を設置

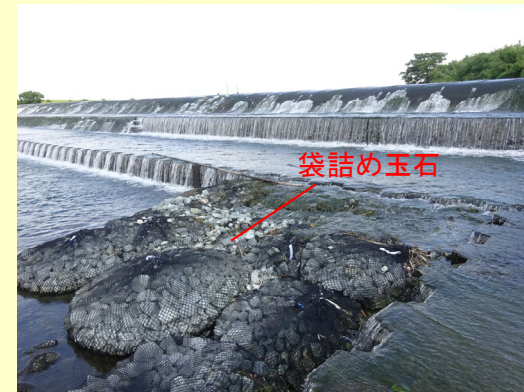
- 水叩き段差部に袋詰め玉石を設置

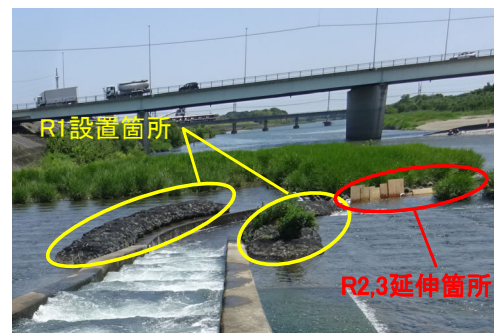
櫛田第一頭首工魚道の試験施工（R1設置、R2～3は仮設で延伸）

魚道側壁の嵩上げ・水流入防止

- 袋詰め玉石で側壁を嵩上げし魚道内への流入を防止。
- 魚道内流速の増加とアユの魚道外への遡上を防止。
- R2,3は、板材で側壁嵩上げ範囲を入り口まで延伸

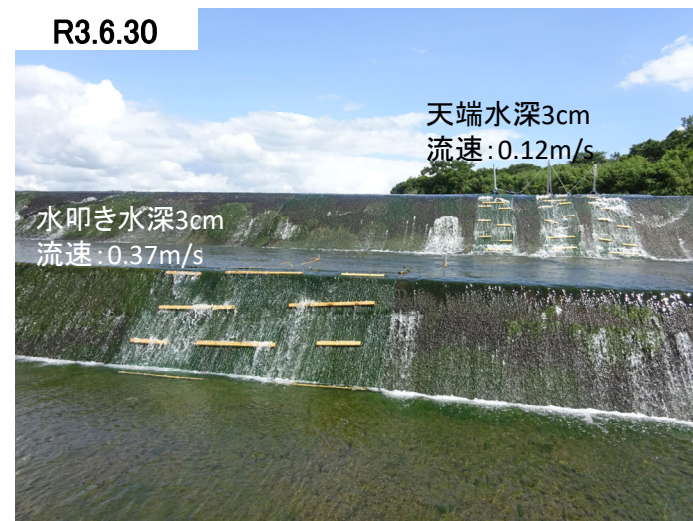
ネット型仮設魚道

R3.6.30

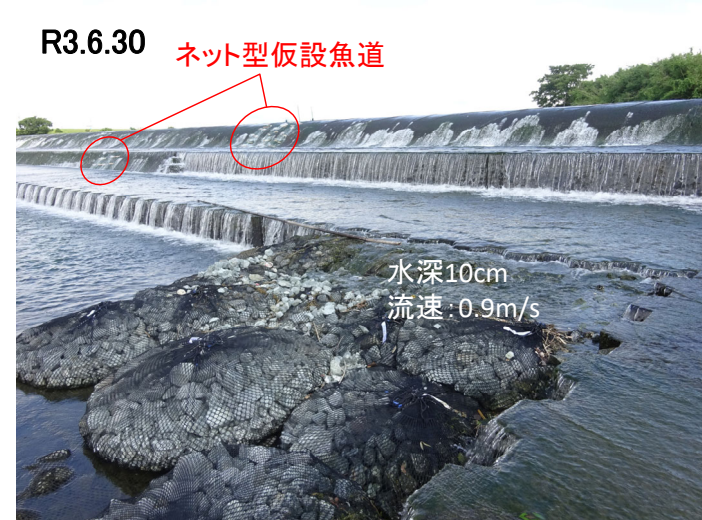
袋詰め玉石による段差解消

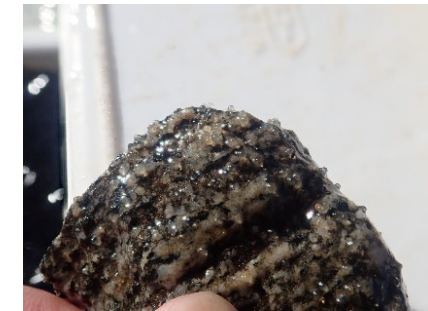
産着卵の状況 (11/4新屋敷取水堰)

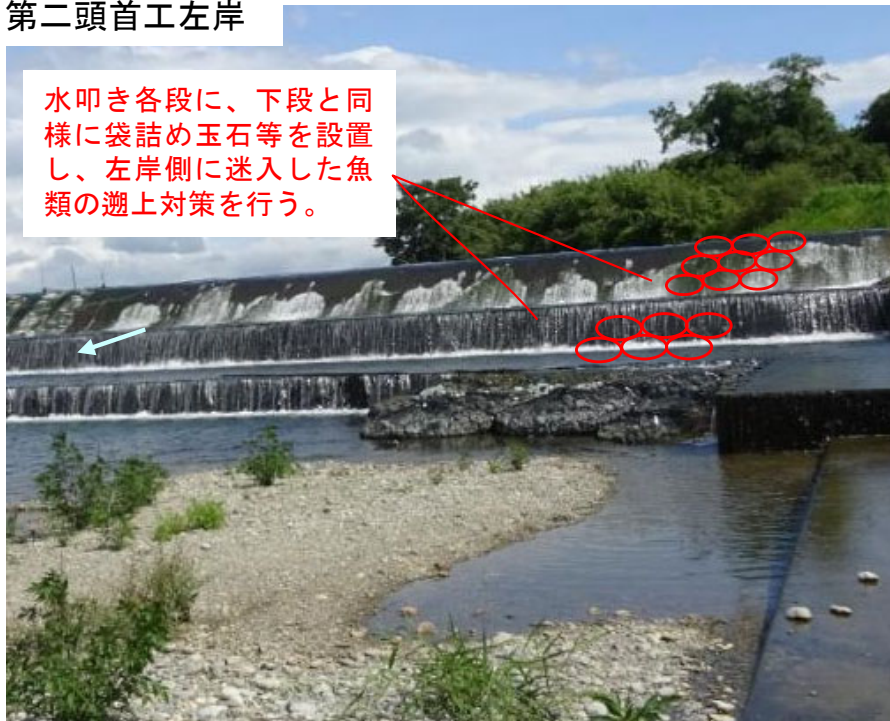
第二頭首工左岸

- ・R4は、簡易的な施工である程度の耐久性が確保できるような試験施工を実施し、モニタリングを行うことを予定します。
- ・第二頭首工では、堰本体と護床工の落差解消のため、**袋詰め玉石等を水叩き部左岸に新たに設置**し、水叩きまで遡上した底生魚等の遡上環境の改善を図ります。
- ・第一頭首工では、迷入防止策として**魚道入り口の隔壁嵩上げ区間の延長**を行います。また、**魚道プール**の水深を浅くして、アユや回遊性底生魚が上りやすくなるよう対策を行います。
