# 【地域連携専門部会報告】 外来魚対策の取り組み

令和4年3月

地域連携専門部会  
事務局

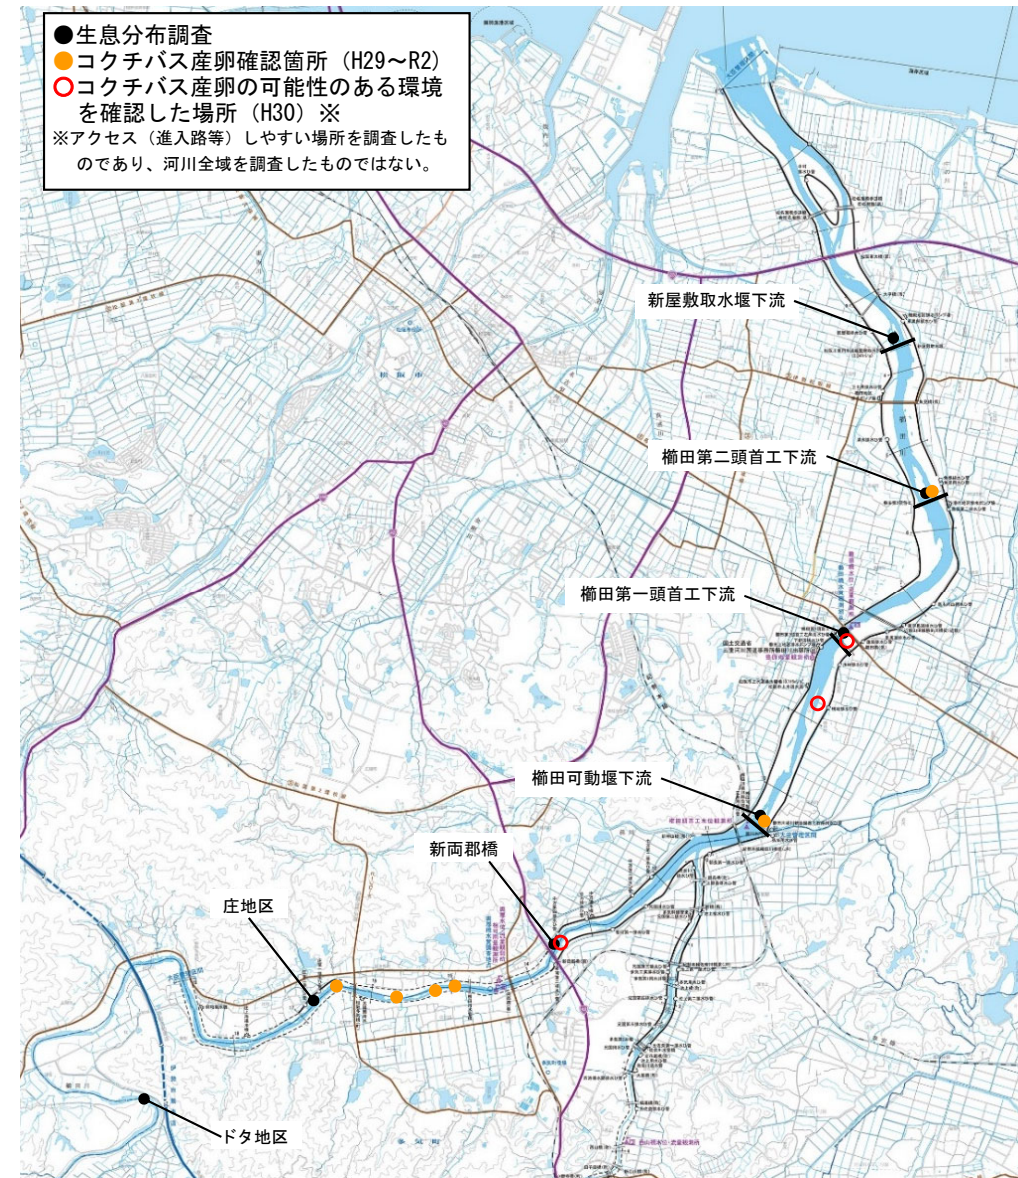
図3-2 コクチバス生息分布調査・産卵場調査箇所  
※生息分布調査は、自然再生モニタリング「魚類生息環境調査」の定点7地点において実施

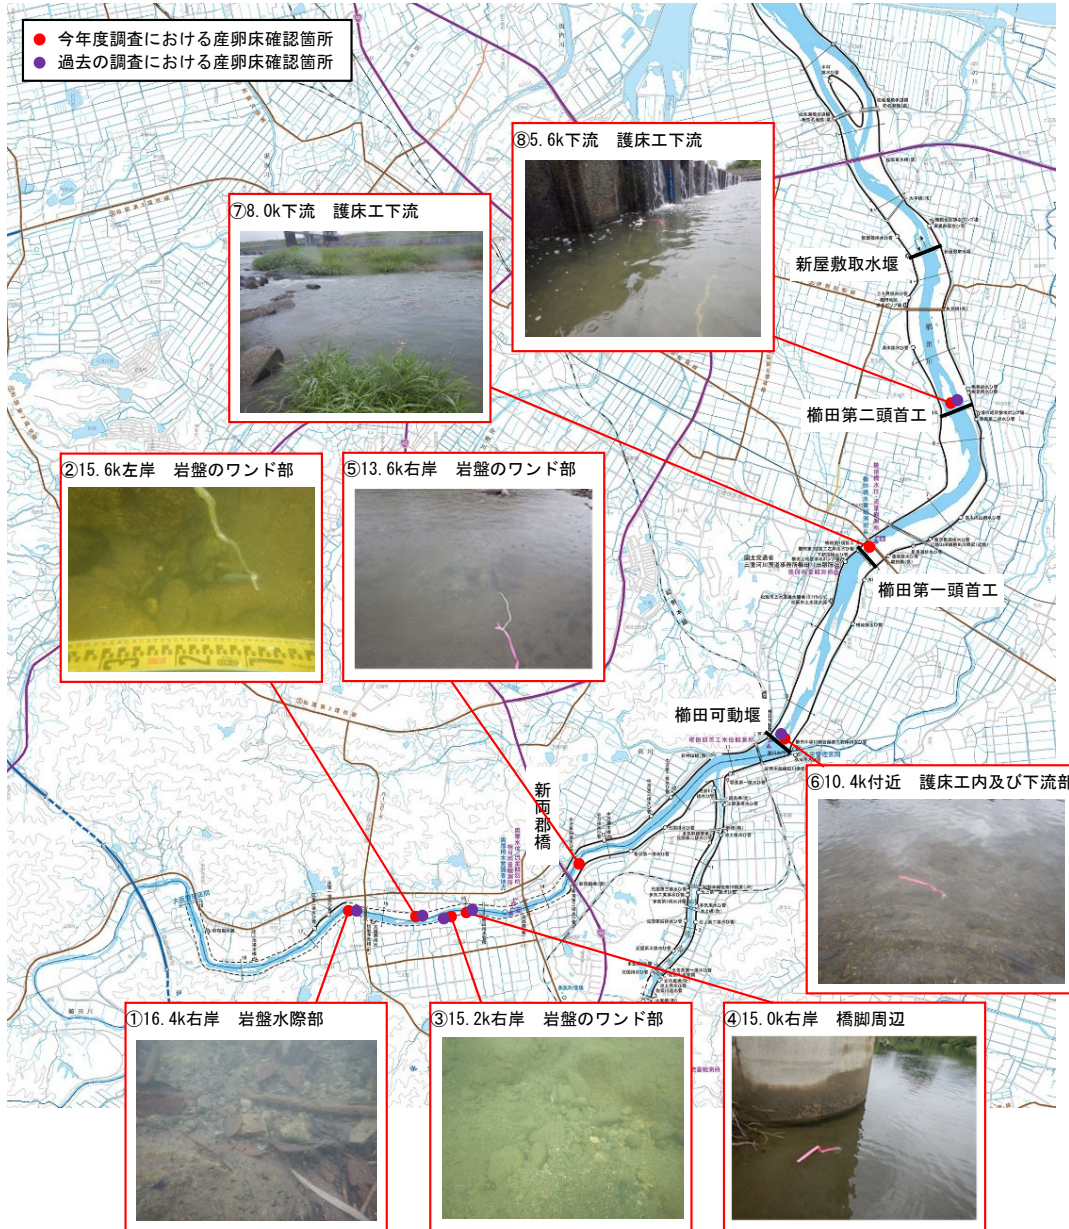
- 今年度調査では、コクチバス産卵床は8箇所を確認され、約8,000個体の稚仔魚を採捕しました。
- 13.6k右岸と8.0k下流の2箇所は過去の調査で産卵床の確認はなく、今年度調査で初めて確認されました。
- 5月の調査では、体長概ね10~20mm、6月の調査では30~50mmまで成長している状況が確認されました。

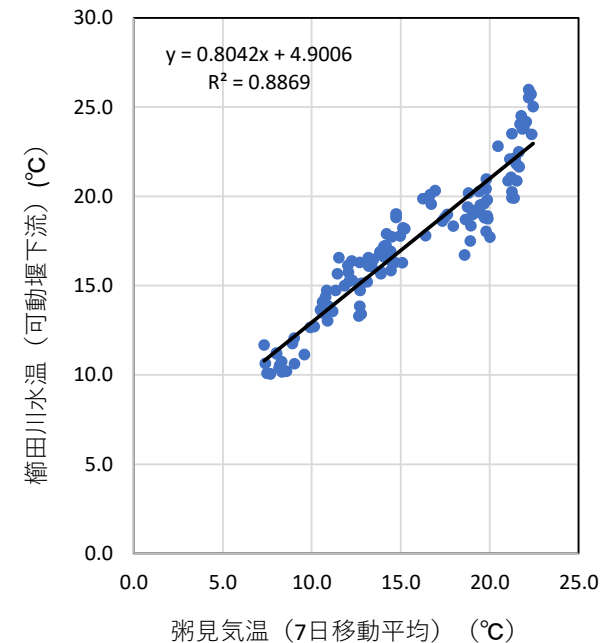
図3-3 櫛田川の水温変化とコクチバス産卵時期の関係

※水温は、R2までは可動堰下流水温と粥見水温との相関による推定値  
 (水温=0.8042×粥見気温(7日移動平均)+4.9006)  
 R3は可動堰下流水温の実測値(毎正午)

※気温：気象庁粥見地点  
 水温：櫛田可動堰下流

- コクチバスの産卵時期について、水温との関係を整理しました。
- R3水温の連続調査結果より、気温と水温の関係から過去の水温を推定しました。R1,R2は、コクチバスの産卵が始まる水温15度を超えるのは5月以降でした。一方、R3は4月上旬から水温15度を超える日が続きました。
- 水温の変化も踏まえると、R3は例年より産卵開始時期が半月ほど早かったものと推察されます。

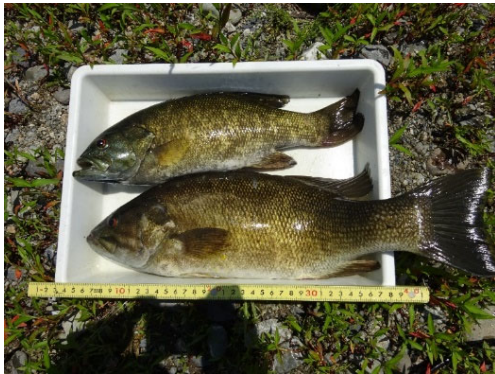
- 体長  
上：体長30cm程度のメス  
下：体長40cm程度のオス
- 採捕場所：櫛田第一頭首工下流左岸
- 採捕日：R3.5.30
- 胃内容物：  
上（メス）：消化された魚の骨（アユ？）  
下（オス）：ルアー

- ・採捕された個体のうち、大型個体について、胃内容物の状況を把握しました。
- ・複数の個体からアユやヨシノボリ等の魚類を食していることが確認されました。また、釣り用のルアーを飲み込んでいる個体も確認されました。

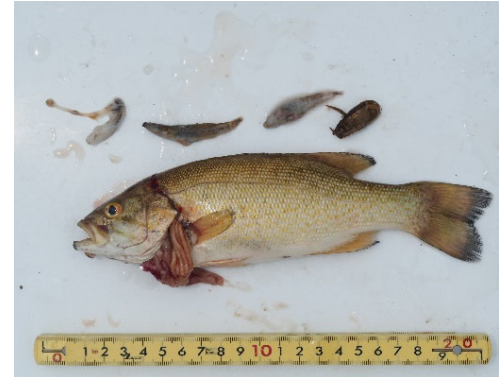
- 体長：18cm程度のオス
- 採捕場所：佐奈川
- 採捕日：R3.5.29
- 胃内容物：ヨシノボリ類、アメリカザリガニ

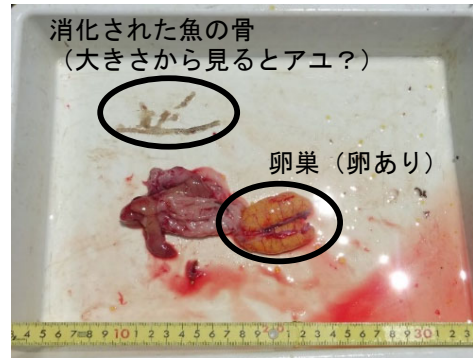
消化された魚の骨  
(大きさから見るとアユ?)

卵巣 (卵あり)

胃内容物 (メス)

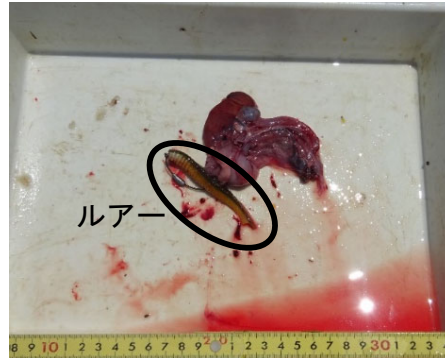
ルアー

胃内容物 (オス)

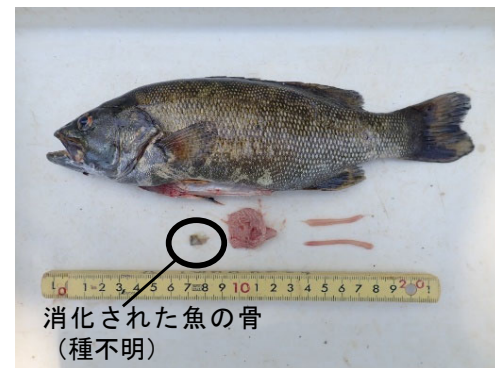
消化された魚の骨  
(種不明)

- 体長：20cm程度のオス
- 採捕場所：多気佐伯中
- 採捕日：R3.8.27
- 胃内容物：消化された魚の骨
