# R4自然再生モニタリング調査結果 (要約版)

令和5年4月

国土交通省 中部地方整備局  
三重河川国道事務所

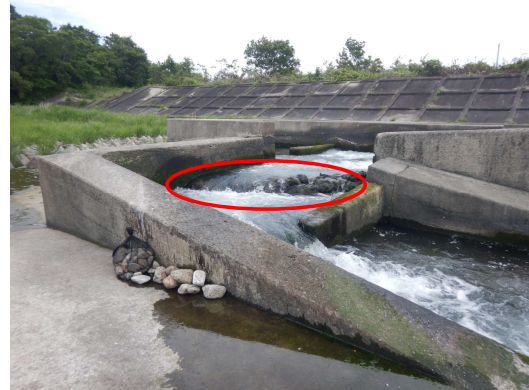
**魚道内の高落差を軽減**  
 ・袋詰め玉石をプール内に設置し、隔壁間の高落差(約60cm)を軽減（一部補修）

- 試験施工はR3と同様であるが、櫛田第一頭首工で一部新規に試験施工を行った。
  - 櫛田可動堰：魚道入り口高落差部の落差軽減と魚道プール内の水深調整のため、H30に設置した袋詰め玉石を存置、補修
  - 櫛田第二頭首工：右岸魚道\_魚道内の高落差部（隔壁間落差60cm）の落差軽減のため、H30に設置した袋詰め玉石を一部補修。また、魚道内流速を低減するために流量調整を実施。  
左岸仮設魚道\_堰斜面にネット型魚道を設置（仮設）、左岸河道と水叩き間の落差改善のためR3に設置した袋詰め玉石は一部補修
  - 櫛田第一頭首工：魚道側壁が護床工より低くなる区間の水流入を防止するため、袋詰め玉石による魚道側壁嵩上を実施（R1設置、R4延伸）  
魚道内プールは循環流を軽減するため、袋詰め玉石を設置し水深調整（R4新設）

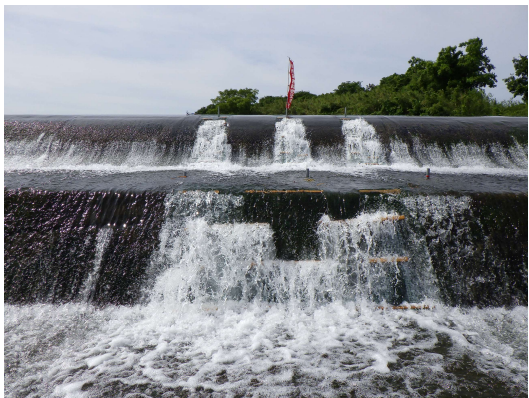
**左岸仮設魚道**  
 ・R3と同様に堰斜面にネット型魚道を設置

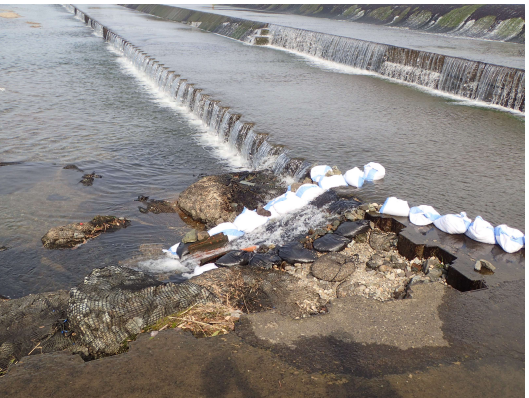
・水叩き段差部に袋詰め玉石を設置（一部補修）

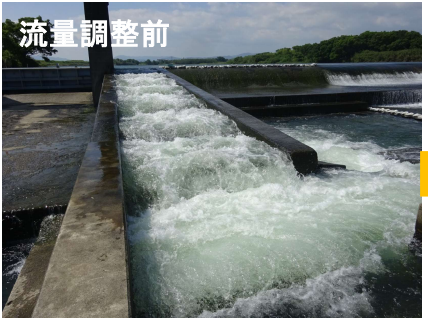
**魚道内の流量調整**  
 ・魚道出口に板材を設置し、魚道に流入する流量を調整し、魚道内の流速を低減（継続）

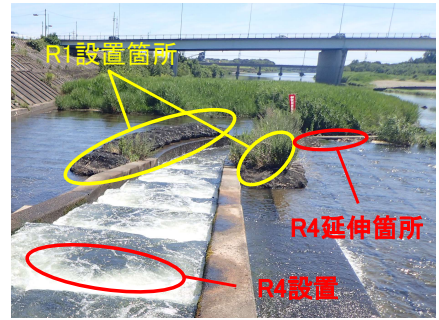
**魚道側壁の嵩上げ・水流入防止(R1設置、R4延伸)**  
 ・魚道の流れを主とすることで呼び水機能を強化を目指すため、袋詰め玉石で側壁を嵩上げし魚道内への流入を抑制  
**魚道プール内の水深調整(R4新設)**  
 ・魚道内の循環流を軽減を目指し、袋詰め玉石を魚道プール内に設置し、水深を調整

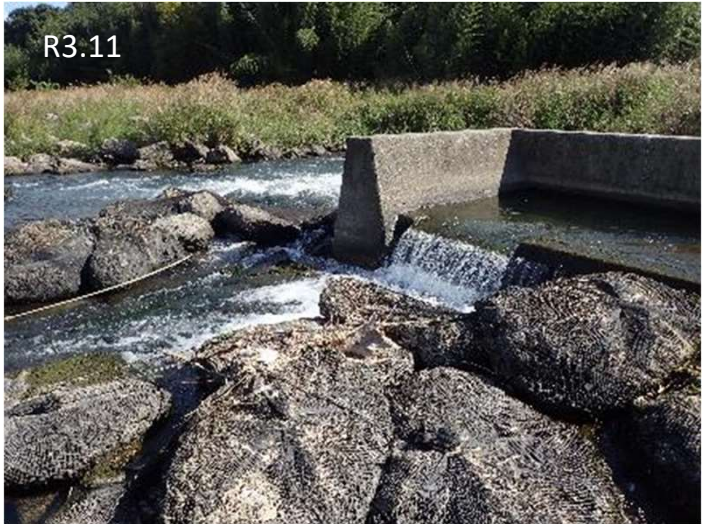
落差解消のため、流出した袋詰め玉石を再設置

- 櫛田可動堰は、R5に魚道入口の落差解消のため、斜路式魚道を設置予定。
- 工事はR5下半期を予定するため、R6に効果把握のためのモニタリング調査を行う。

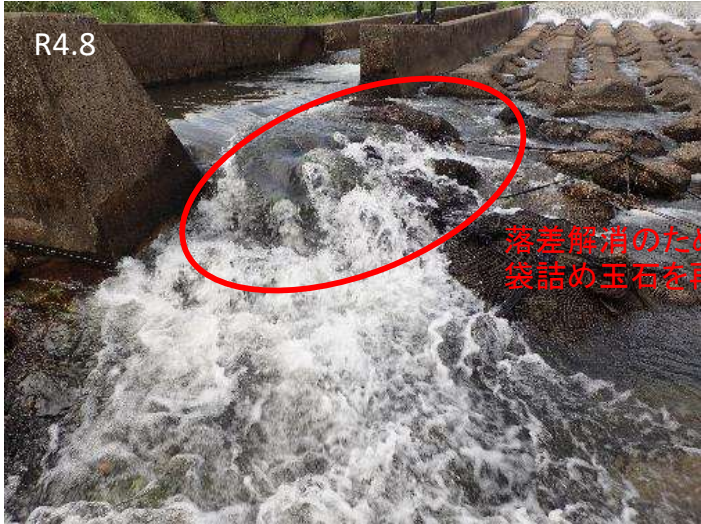
より恒久的な機能とするため、試験的に斜路式魚道を設置予定 (R5)
