櫛田川自然再生計画の変更について

令和5年4月

国土交通省 中部地方整備局
三重河川国道事務所

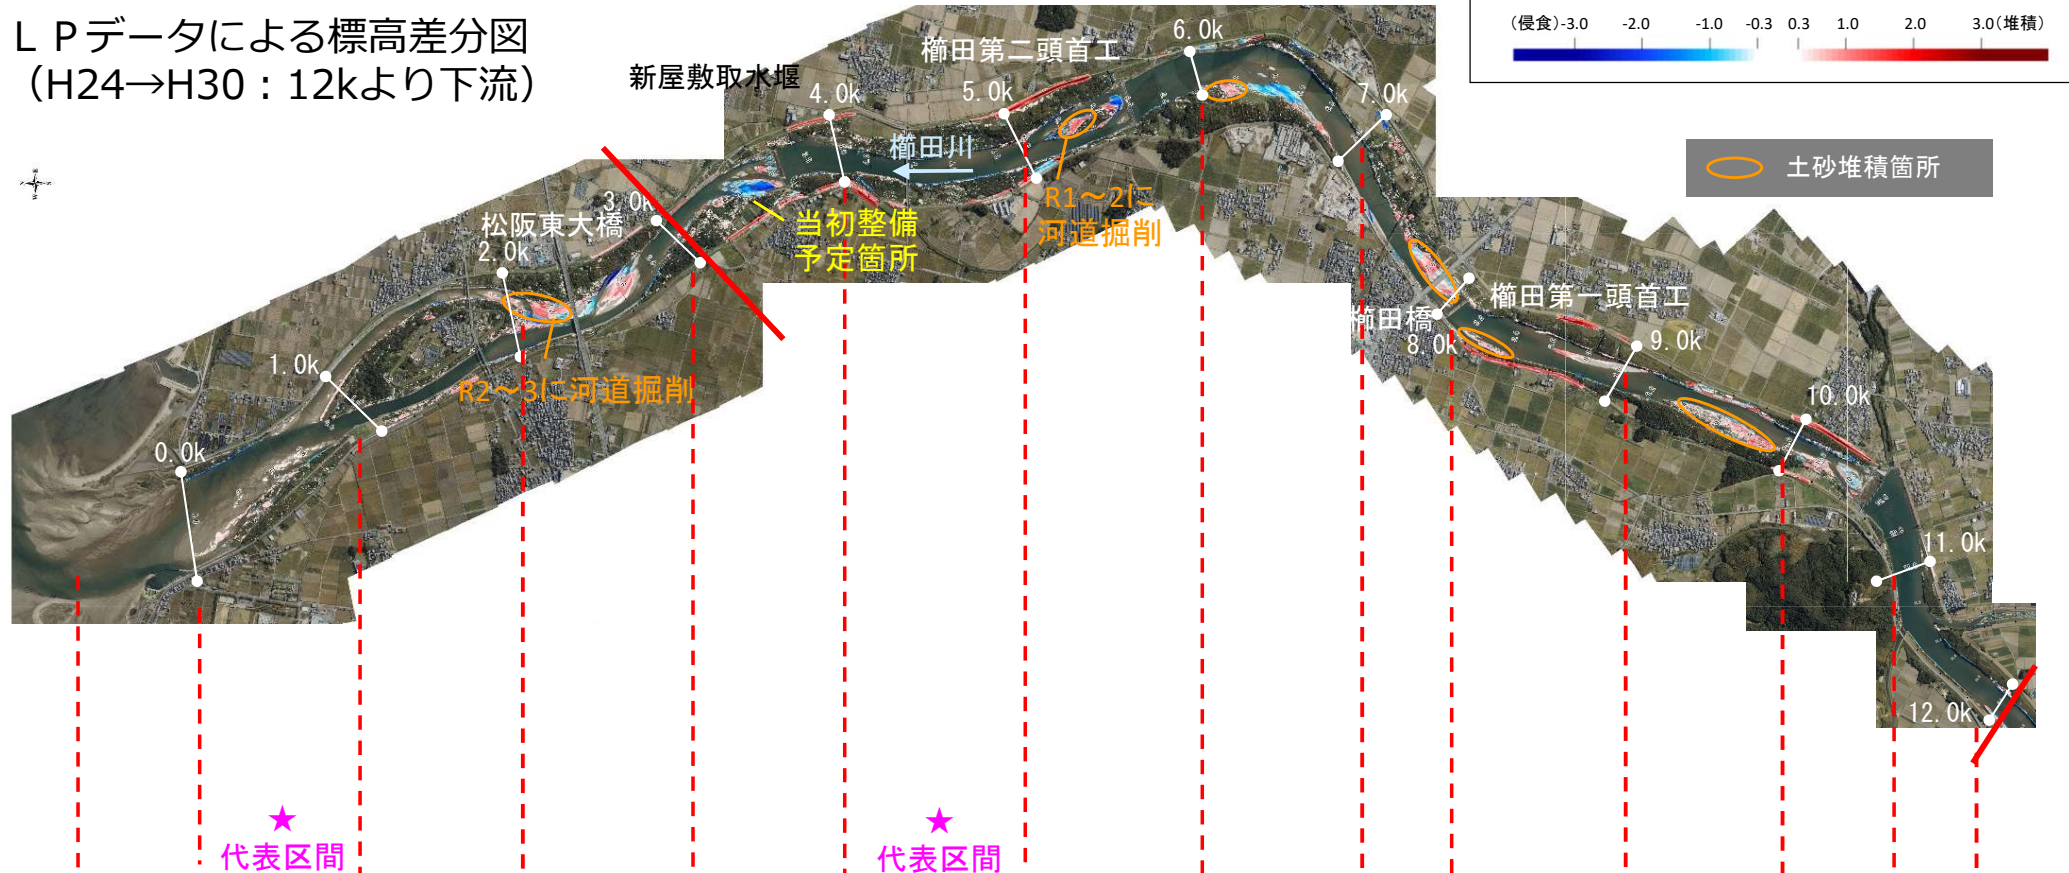
LPデータによる標高差分図
(H24→H30：12kより下流)

- ・土砂堆積箇所と環境管理シートによるR1の評価点の状況を整理した。
- ・榎田川では、土砂堆積が進行している箇所が湾曲部の内湾側や堰湛水域上流で確認されており、特に堰湛水域が連続する区分2で堆積箇所が多く確認されており、評価値が低くなっている。

評価点 (R1)	3	3	0	0	1	3	1	2	-1	1	1	4	1
	区分1 (セグメント2-2)				区分2 (セグメント2-1)

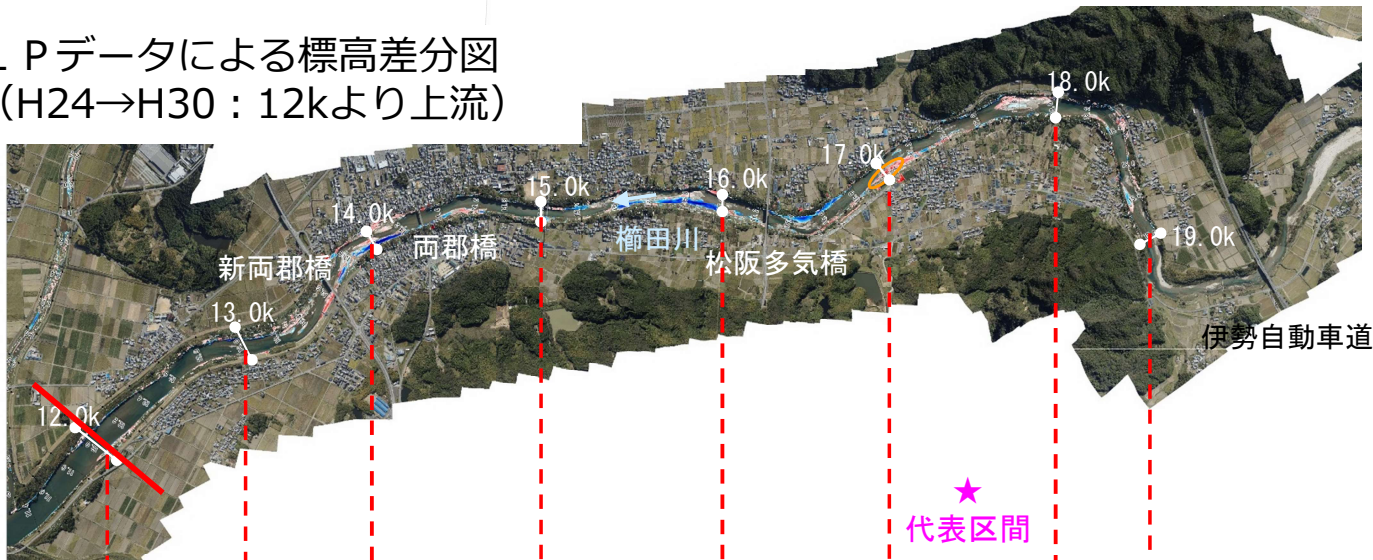
LPデータによる標高差分図
(H24→H30 : 12kより上流)

- ・ 12kより上流では、土砂堆積は1箇所（17k付近左岸）で確認されており、評価値が低くなっている。

評価点 (R1)	3	3	3	4	1	4	3
	区分3 (セグメント2-1)

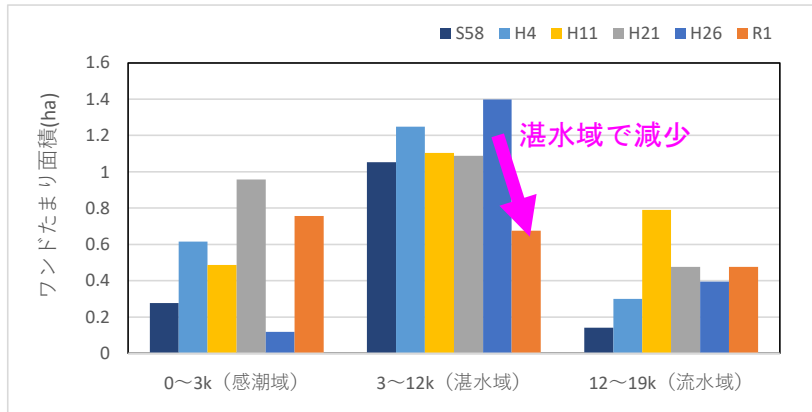
① ワンド・たまり面積の変化

- ① ワンドたまりの面積は、湛水域（3～12k）においてR1に減少している。
- ② 氾濫原・湿地環境に依存する生物のうち、タナゴ類は概ね継続的に確認されている。
- ③ 氾濫原・湿地環境に依存するそのほかの魚種についてもおおむね継続的に確認されている。
- ④ タナゴ類の産卵母貝となる淡水性二枚貝は、5種が確認されている。

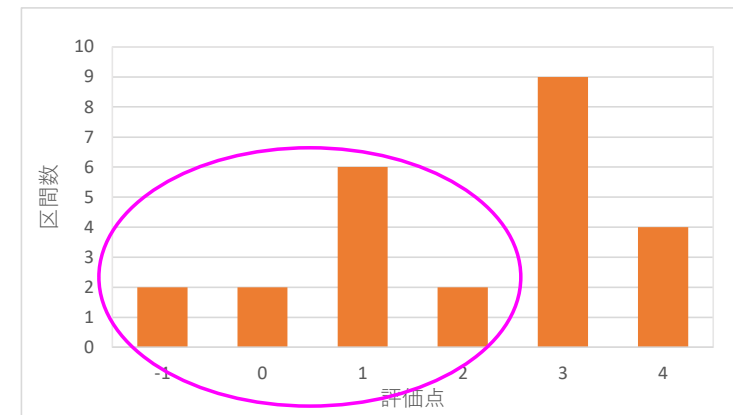
櫛田川の評価点の分布

- ・櫛田川の評価点は3点の区間が最も多く、3点以上が相対的に良好な環境と考えられる。
- ・代表区間は3点または4点である。
- ・このため、2点以下の区間で対策を実施する。

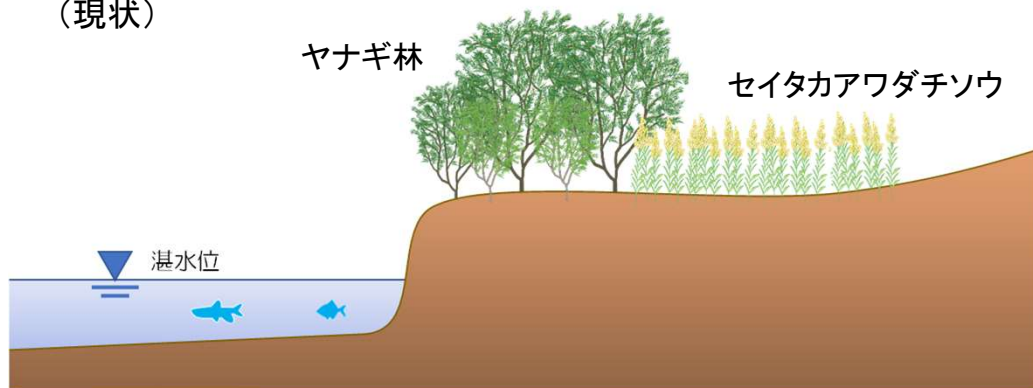
横断イメージ
(現状)

- 土砂堆積による陸域化が進行し、外来植生の拡大や樹林化が進行している砂州を切り下げることにより、湿地環境の再生を図る。掘削高は、目標とする植生の生育水深を参考として設定する
- 河道掘削にあたっては、ワンドを形成するなど、多様な河床環境が形成されるよう工事実施時には配慮していく。

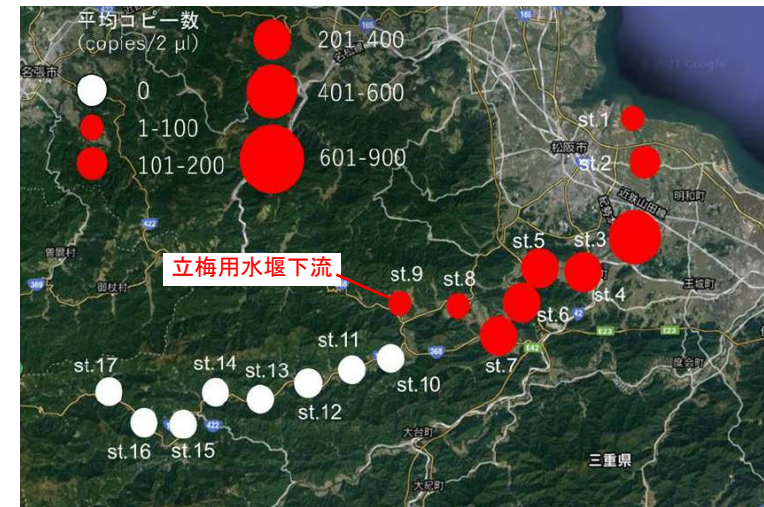
環境DNAによるコクチバス確認範囲(R3. 8)

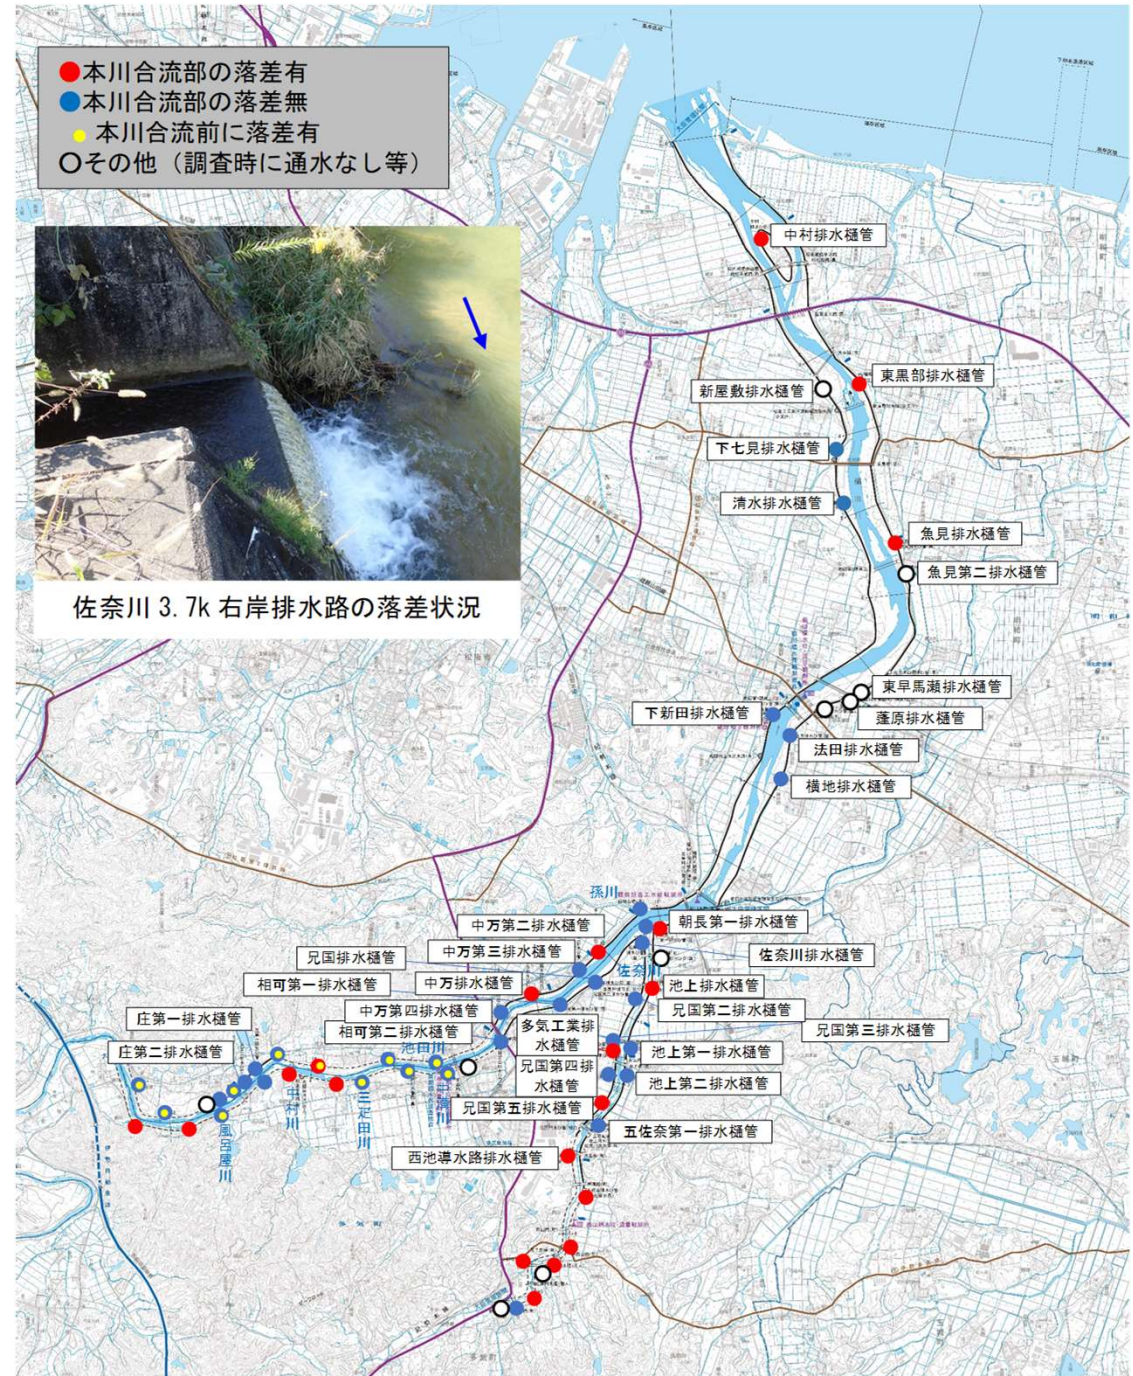
- ・ 櫛田川に流入する樋門樋管、流入支川は、樋門樋管54箇所、流入支川10箇所が存在しており、このうち20箇所で落差が存在することから、河川と堤内地の連続性が分断している箇所も見られる。
- ・ 河川と堤内地の横断的連続性を再生するため、段差が見られる樋門樋管等との連続性確保に向けた調査検討を進めていく。
