## 令和5年度モニタリング結果と令和6年度モニタリング方針

令和6年3月

国土交通省 中部地方整備局  
三重河川国道事務所

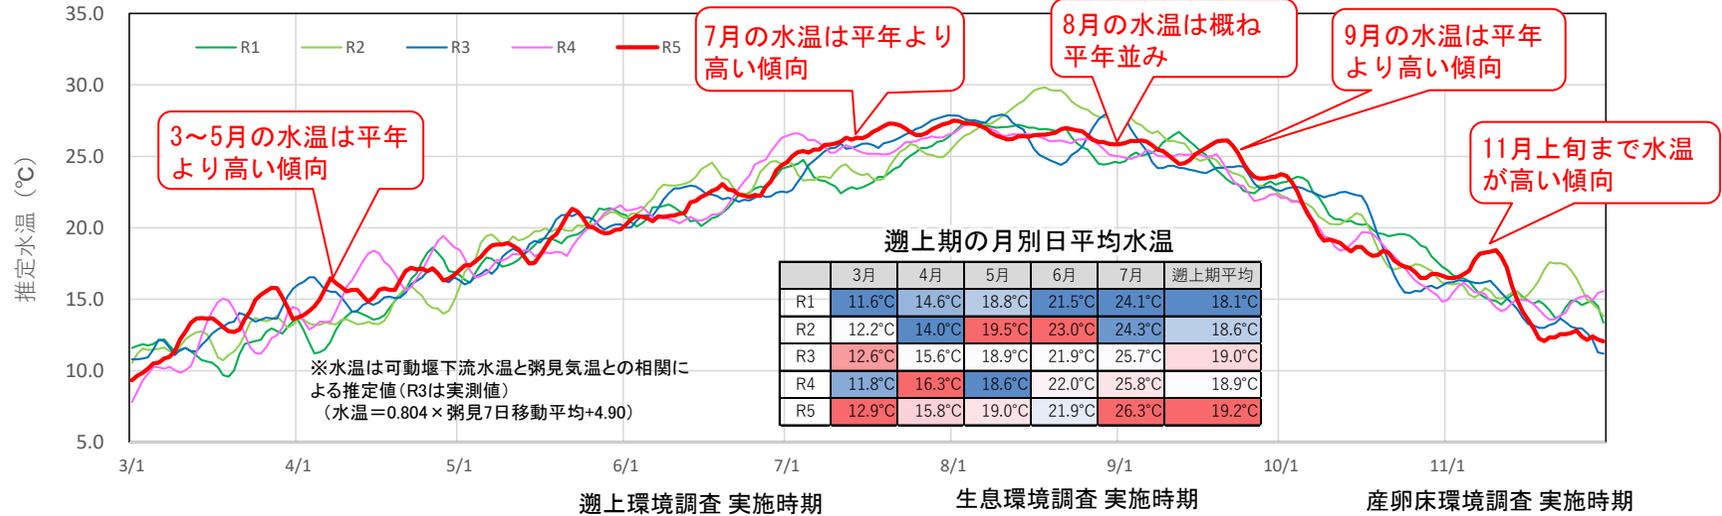
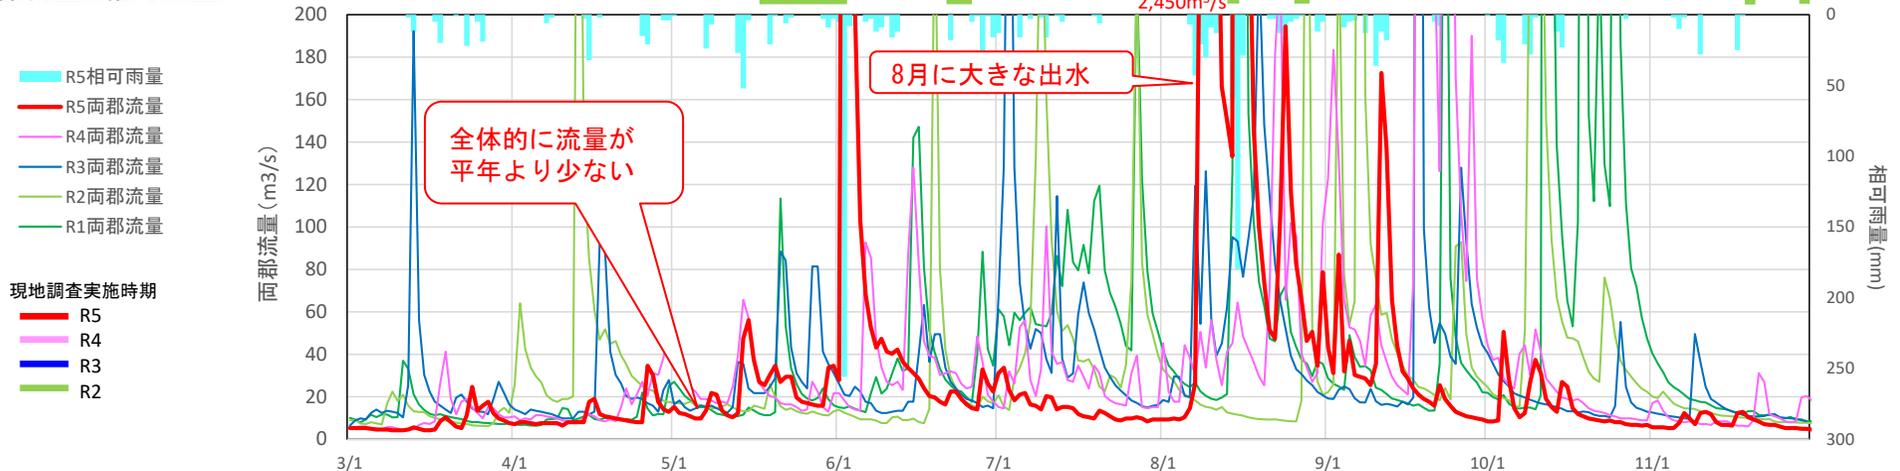
図1-2 R5調査時の河川水温・流量の変化

- R5の水温、流量等の状況について整理した。
- R5の水温は、3月～5月の月平均が近5カ年では高い傾向にあり、遡上期における平均水温は近5カ年で最高であった。7月の水温も平常より高く、8月は平常並みであったが、9月は平常より高い値であった。秋は、11月上旬まで水温が高い傾向であった。
- R5の河川流況（両郡観測所）は、全体的に平常よりも流量が少ない状態であった。8月にはH29.10以来の規模の大きな洪水が発生した。夏季の生息環境調査は、この出水後に実施した。

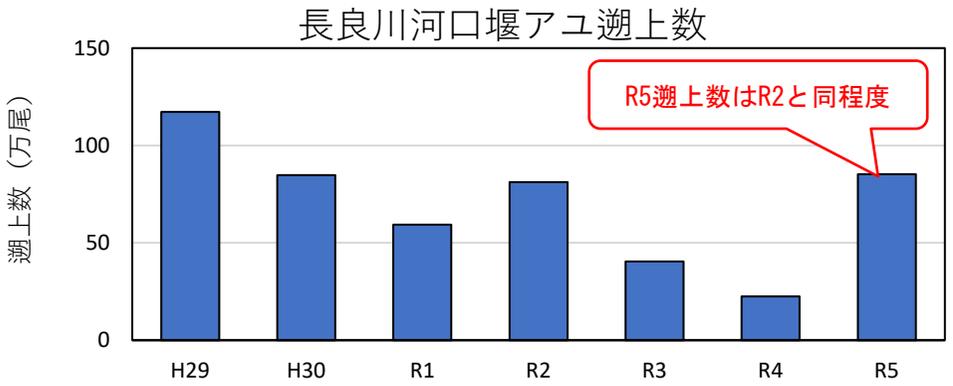
図2-1-1 長良川河口堰におけるアユ遡上数(出典:長良川河口堰管理所HP)

- 今年度のアユ遡上数の概況を把握するため、伊勢湾流入河川である長良川河口堰の遡上状況を確認した。
- 長良川河口堰におけるアユ遡上数（公表値）を見ると、R5の遡上数はR2と同程度と、多くの遡上が確認されていた。
- 日別の遡上数の変化を見ると、R5の遡上ピークの立ち上げはR4よりもやや早く、収束は遅くなっていた。

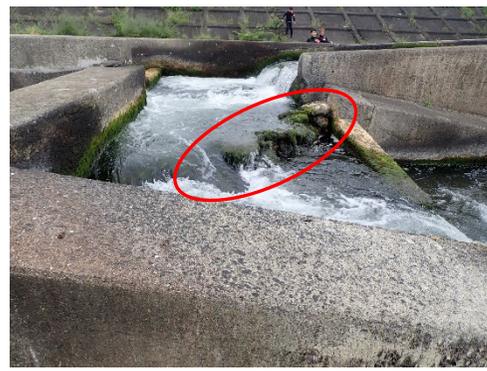
魚道内の高落差を軽減  
・袋詰め玉石をプール内に設置し、隔壁間の高落差(約60cm)を軽減(一部補修)

- 試験施工は基本的にはR4と同様としたが、第二頭首工左岸については斜路式魚道が完成したため、ネット式魚道は未設置。
- 櫛田可動堰：魚道入り口高落差部の落差軽減と魚道プール内の水深調整のため、H30に設置した袋詰め玉石を存置、補修。
- 櫛田第二頭首工：右岸魚道内の高落差部（隔壁間落差60cm）の落差軽減のため、H30に設置した袋詰め玉石を一部補修。また、魚道内流速を低減するために流量調整を実施。  
左岸側河道と水叩き間の落差改善のためR3に設置した袋詰め玉石は出水により消失したため、調査時は土嚢設置により補修。袋詰め玉石は調査後に再設置。
- 櫛田第一頭首工：魚道側壁が護床工より低くなる区間の水流入を防止するため、袋詰め玉石による魚道側壁嵩上を実施（R1設置、R4延伸）  
魚道内プールは循環流を軽減するため、袋詰め玉石を設置し水深調整（R4設置）

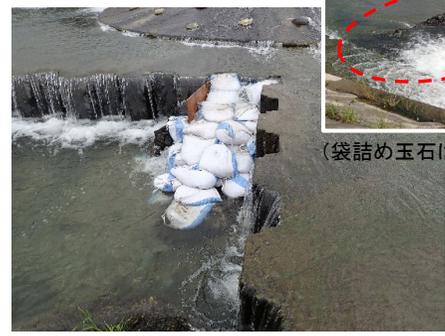
・水叩き段差部に土嚢を設置し段差を解消

(袋詰め玉石は調査後再設置)

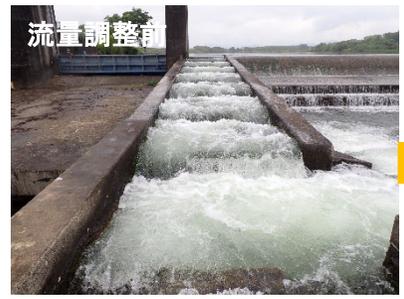
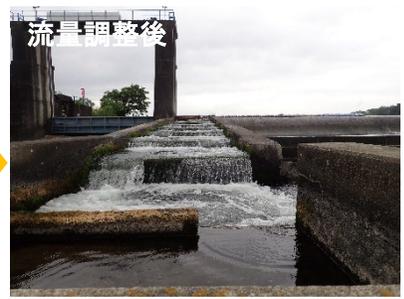
### 魚道内の流量調整

- 魚道出口に板材を設置し、魚道に流入する流量を調整し、魚道内の流速を低減(継続)

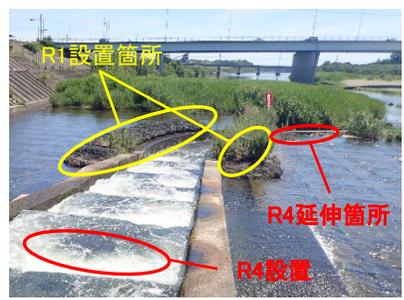
魚道側壁の嵩上げ・水流入防止(R1設置、R4延伸)

- ・呼び水機能を強化を目指し、袋詰め玉石で側壁を嵩上げし、側壁の越水による魚道内への河川水の流入を抑制
- 魚道プール内の水深調整(R4設置)
- ・魚道内の循環流を軽減を目指し、袋詰め玉石を魚道プール内に設置し、水深を調整

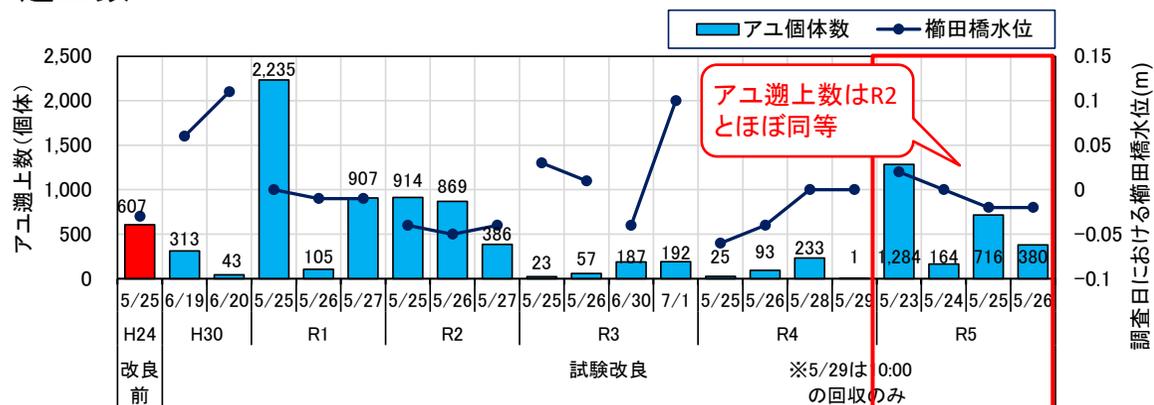
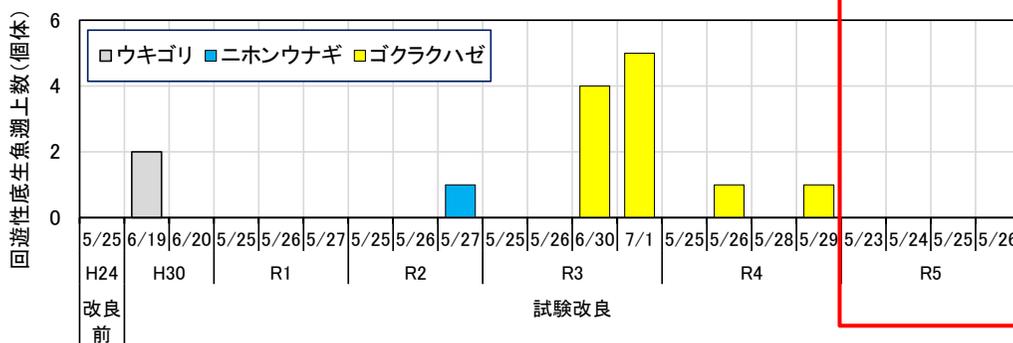
図2-3-1 試験改良後のアユ及び回遊性底生魚の魚道遡上数の比較 (櫛田第二頭首工)

- R5の魚道出口のアユ遡上数は164~1284個体/日で、R1、R2と同程度で多い状況であった。
  - 回遊性底生魚の遡上は確認されなかったが、堰下流では近6カ年で最大の個体数が確認されており、新屋敷取水堰を遡上した個体が多く到達していた。
- ※3月以降の水温が例年よりも高い傾向にあり、個体数の大半を占めていたゴクラクハゼの遡上期（通常は初夏）が早まり、堰下流に滞留した可能性が考えられる。

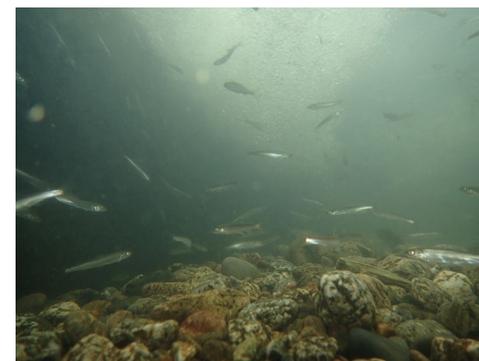
魚道を遡上するアユ

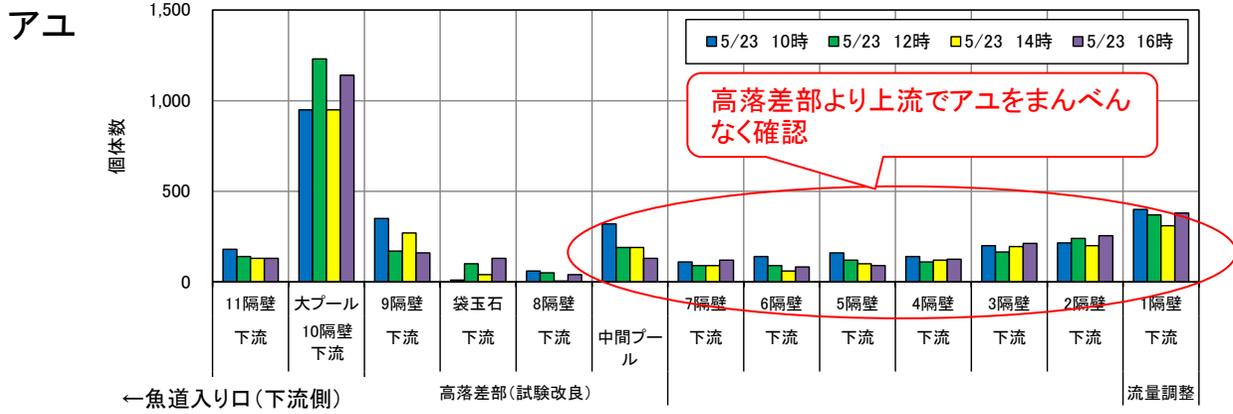
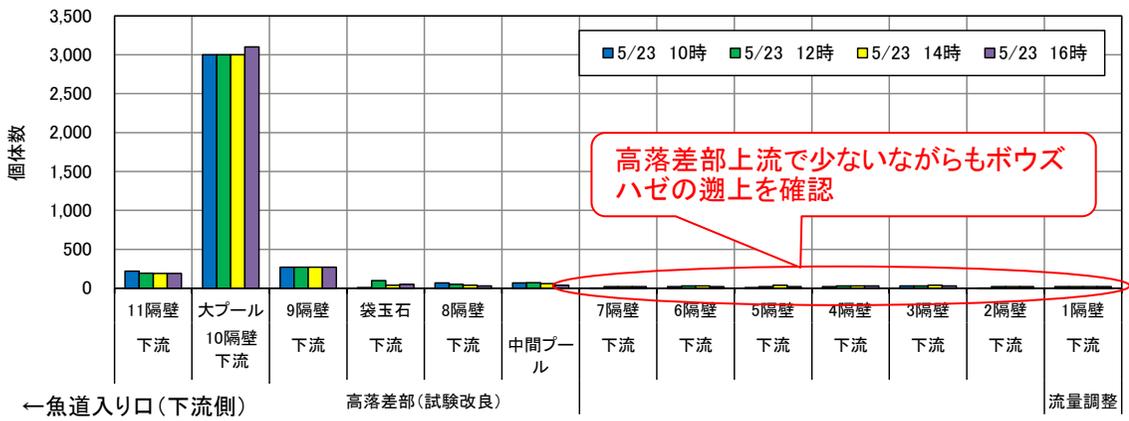
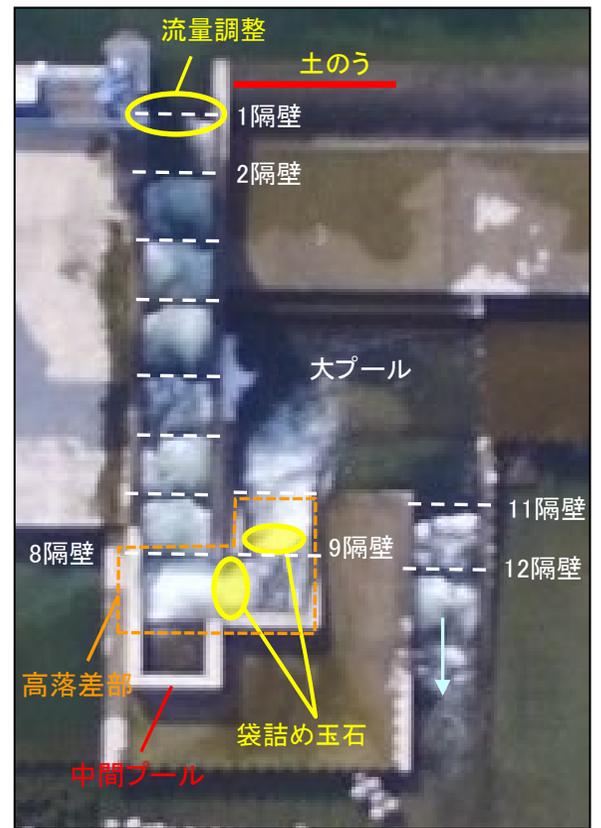
図2-3-3 潜水目視による魚道内のアユ及び回遊性底生魚の分布状況 (櫛田第二頭首工右岸魚道)

- アユは、大プールで確認数が増えているが、それより上流では満遍なく確認されており、遡上の障害とはなっていないと考えられる。
- 回遊性底生魚は、高落差部より上流で少なくなっている。ボウズハゼについては、個体数は少ないものの、高落差部を超えて魚道最上流までの遡上が確認された。

<ul style="list-style-type: none"> <li>アユは大プール部でたまっているが、大プールより上流の区間では極端な分布の偏りは生じておらず、遡上障害は生じていないことが伺える。</li> <li>回遊性底生魚も同様に大プール部でたまっているが、大プールより上流でも少ないながら遡上が確認された。</li> </ul>
第一頭首工	左岸魚道	<ul style="list-style-type: none"> <li>河道と水叩き部の段差解消（袋詰め玉石の設置）</li> <li>左岸斜路式魚道の設置</li> </ul>

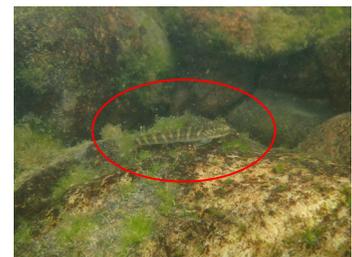
ボウズハゼ

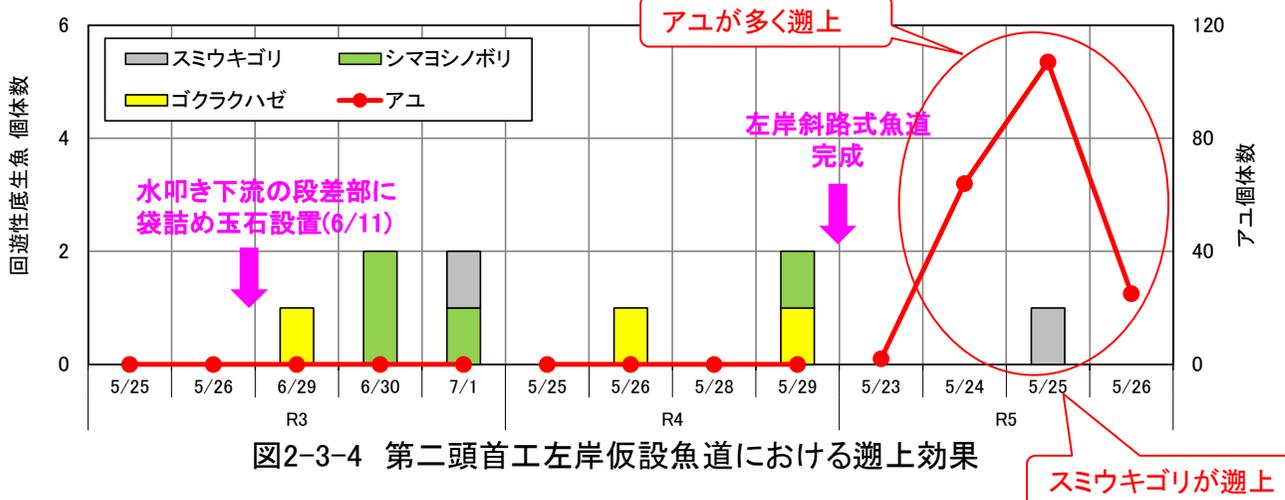
図2-3-4 第二頭首工左岸仮設魚道における遡上効果

- 3) 左岸仮設魚道の整備効果
- 左岸に設置した斜路式魚道ではアユの遡上が多数確認され、効果が確認された。なお、懸念されていた鳥類による捕食は水叩きの方が多く、概ね影響ないものと思われた
  - 回遊性底生魚の遡上はスミウキゴリの1個体のみであった。

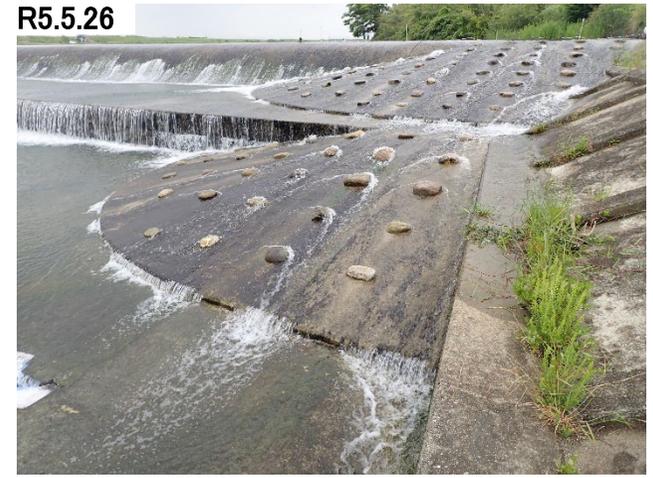
左岸斜路式魚道

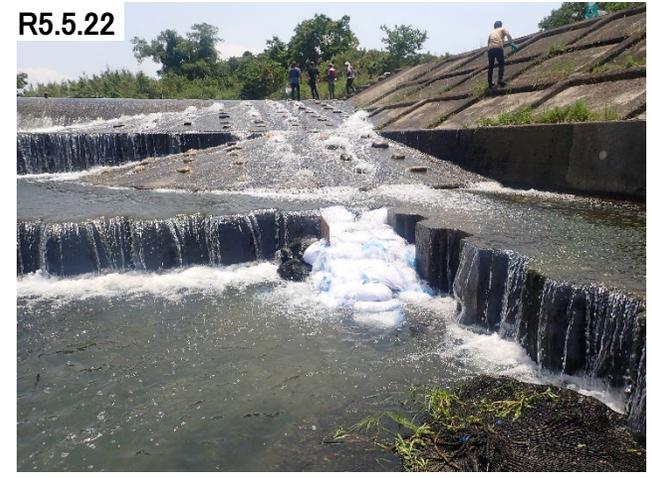
土嚢による簡易的な落差の解消

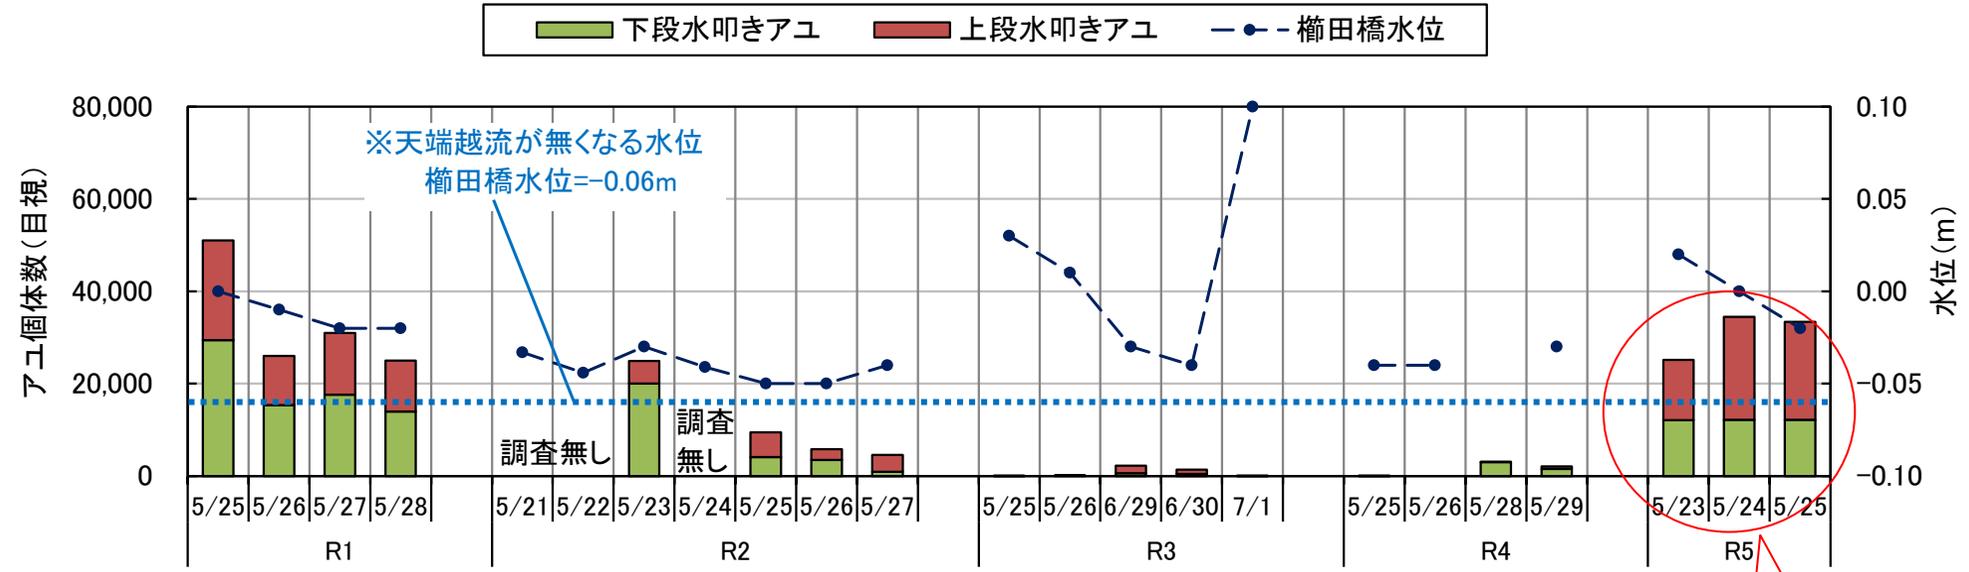
図2-3-5 第二頭首工水叩きのアユ確認数

4) 水叩きにおける滞留状況  
 ・水叩きに遡上・滞留しているアユは、調査期間中は概ね3万尾前後で、R1、R2同様に多数の個体が到達していた。新屋敷取水堰を遡上した個体が多く到達していたものと考えられる。

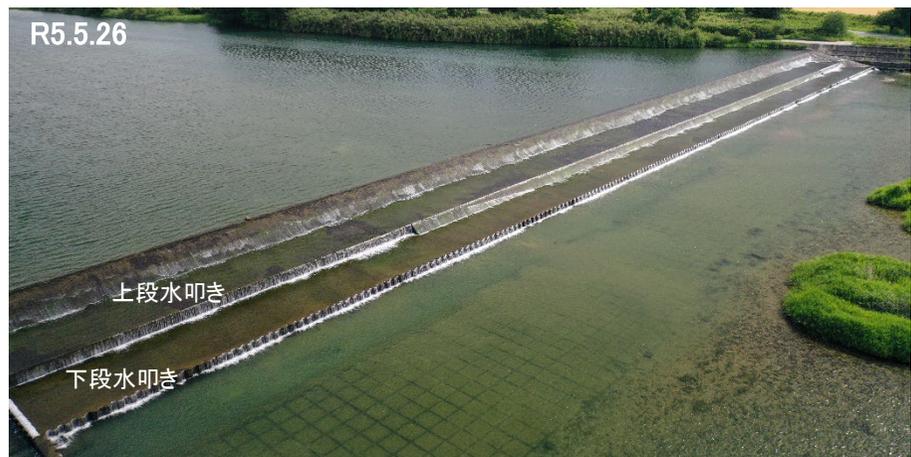
新屋敷取水堰を遡上してきたアユが多く到達

第二頭首工水叩きの状況

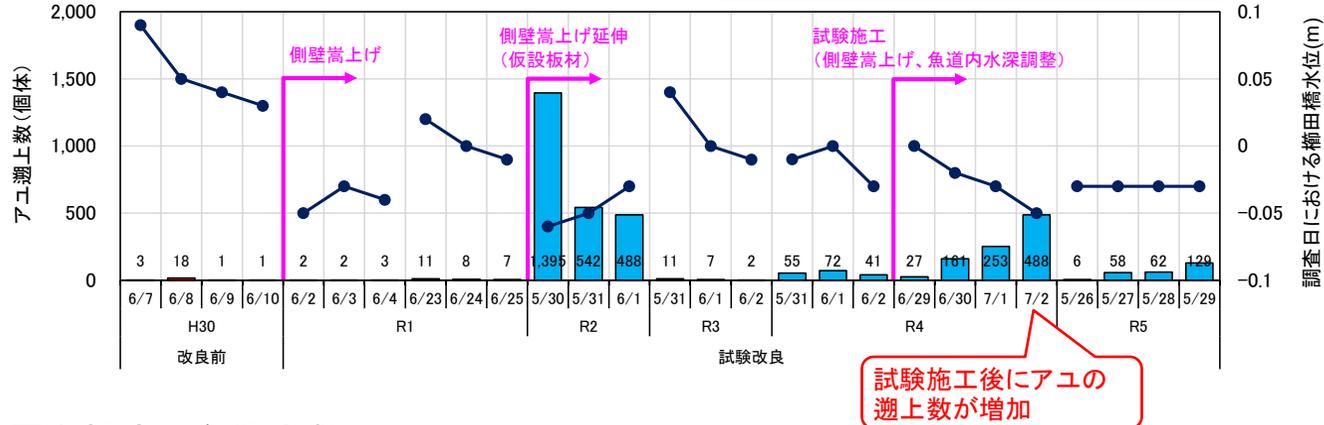
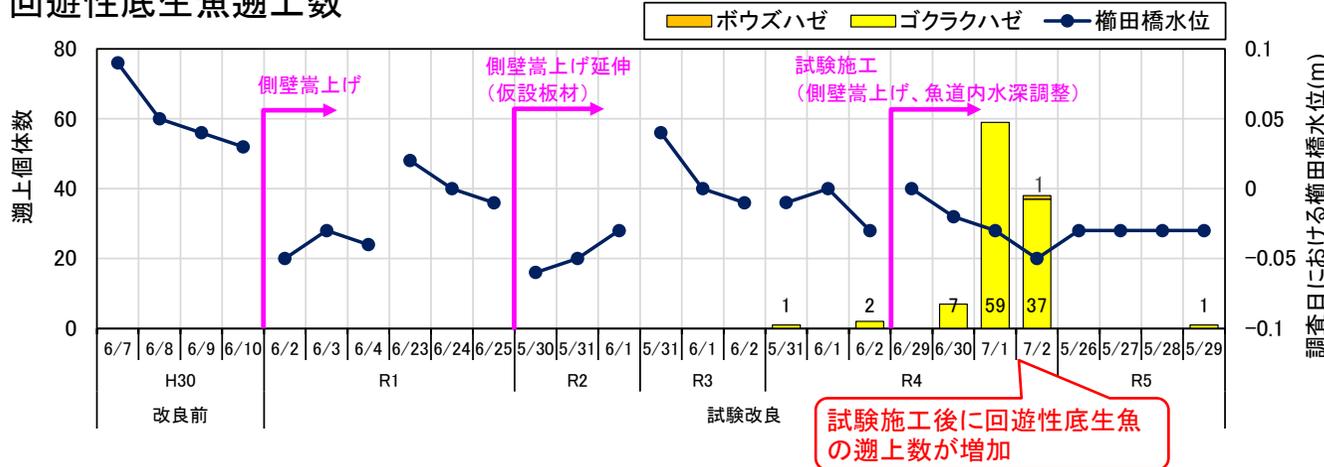
図2-3-6 試験改良後のアユ及び回遊性底生魚の魚道遡上数の比較 (櫛田第一頭首工)

- R5の魚道出口のアユ遡上数は6~129個体/日であり、R4試験施工前と同程度の遡上であった。
- R4で初めて回遊性底生魚が確認され、魚道内水深調整後に確認数が大幅に増加していたが、R5は魚道出口ではゴクラクハゼの1個体のみの確認であった。

試験施工後にアユの遡上数が増加

試験施工後に回遊性底生魚の遡上数が増加

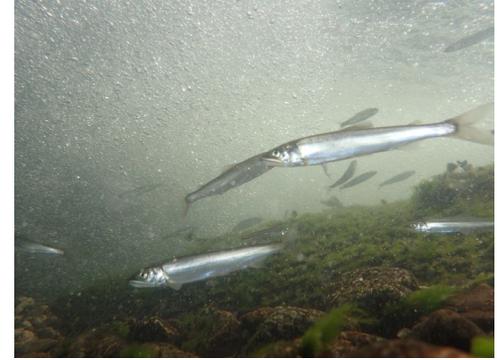
魚道を遡上するアユ

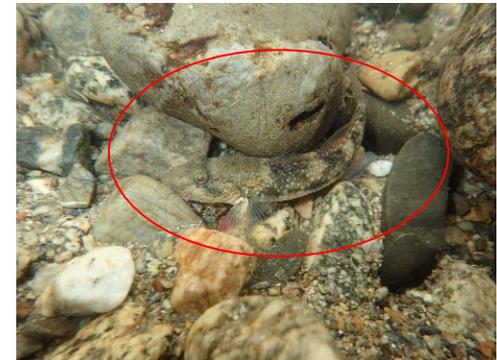
魚道を遡上するゴクラクハゼ

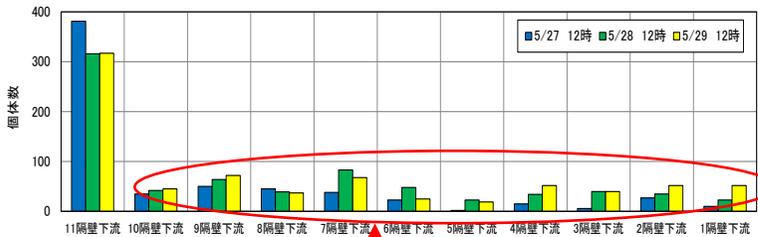
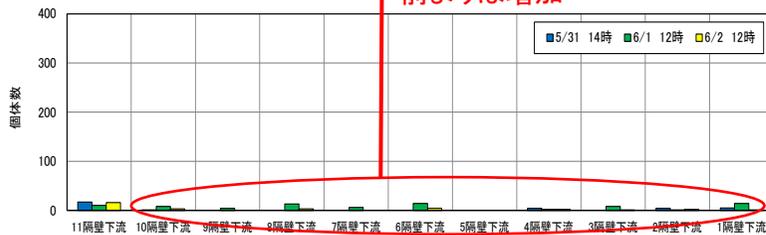
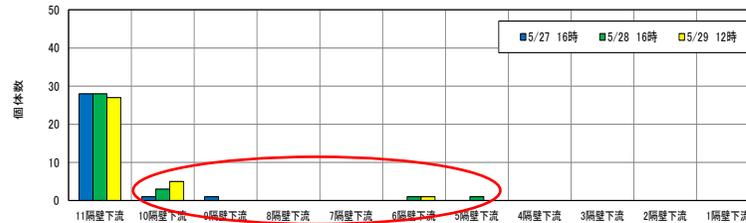
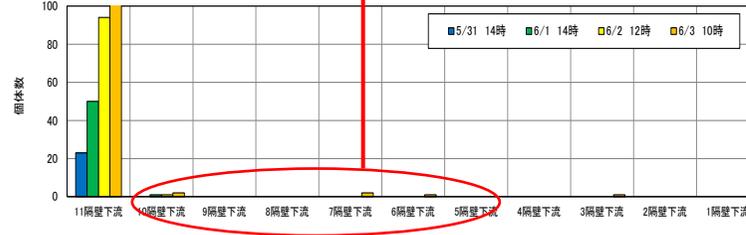
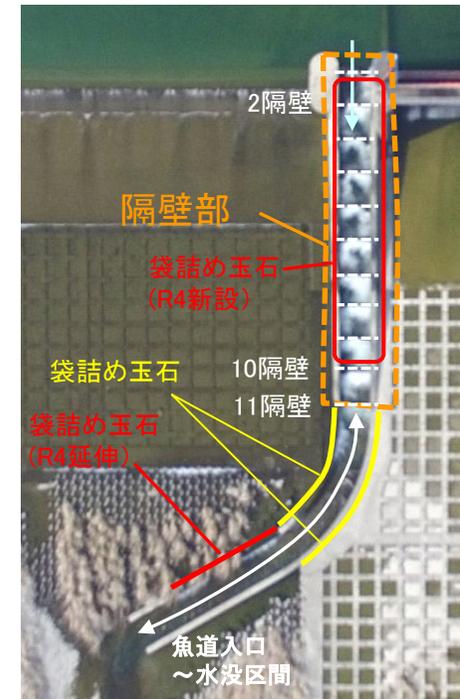
図2-3-7 潜水目視による魚道内のアユ及び回遊性底生魚の分布状況 (櫛田第一頭首工魚道)

- アユは、魚道入り口で多く確認されており、側壁の嵩上げにより魚道入り口に集まりやすくなっていると想定される。また、魚道内でもアユが満遍なく確認されており、遡上の障害とはなっていないものと想定される。同時期に実施したR4試験施工前に比べると遡上数は増えており、試験施工による効果が伺える。
- 回遊性底生魚は、魚道入り口にゴクラクハゼ、シマヨシノボリ、スミウキゴリ等が確認されており、側壁の嵩上げにより魚道入り口に集まりやすくなっていると想定される。また、同時期に実施したR4試験施工前に比べると、遡上数はわずかであるが増加している。

同時期のR4試験施工前よりは増加

<ul style="list-style-type: none"> <li>側壁嵩上げにより、アユ、回遊性底生魚ともに魚道入り口に集まりやすくなっており、呼び水効果の継続が確認された。</li> <li>同時期に実施したR4試験施工前と比較すると、アユ、回遊性底生魚ともに遡上数は増えており、試験施工による改善が認められる。</li> </ul>

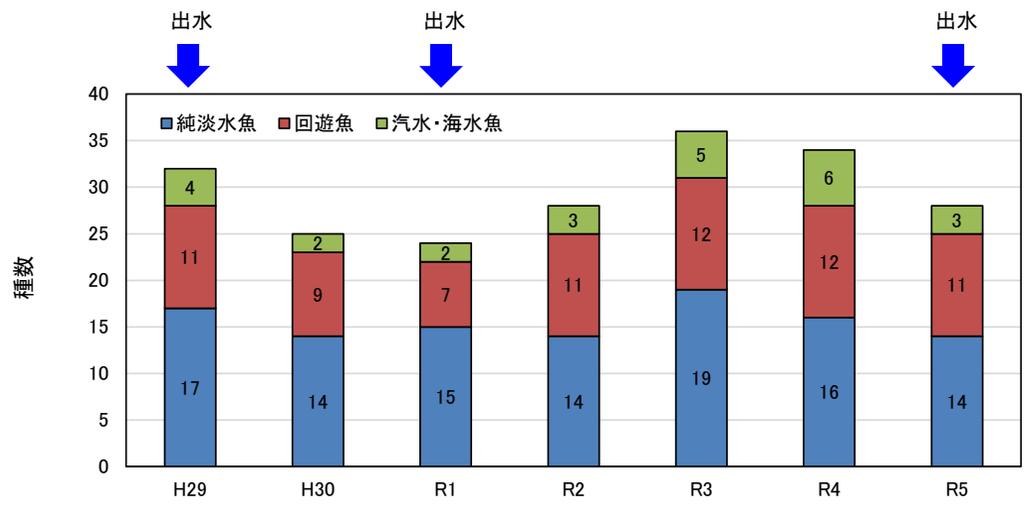
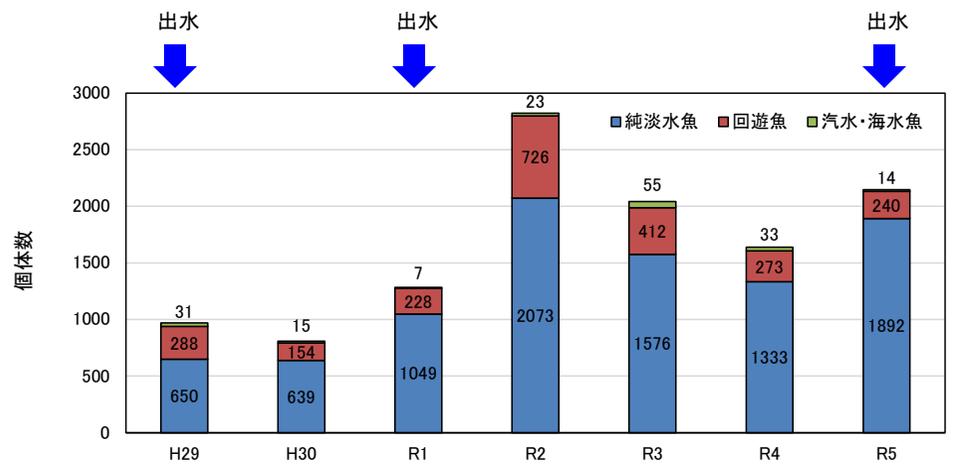
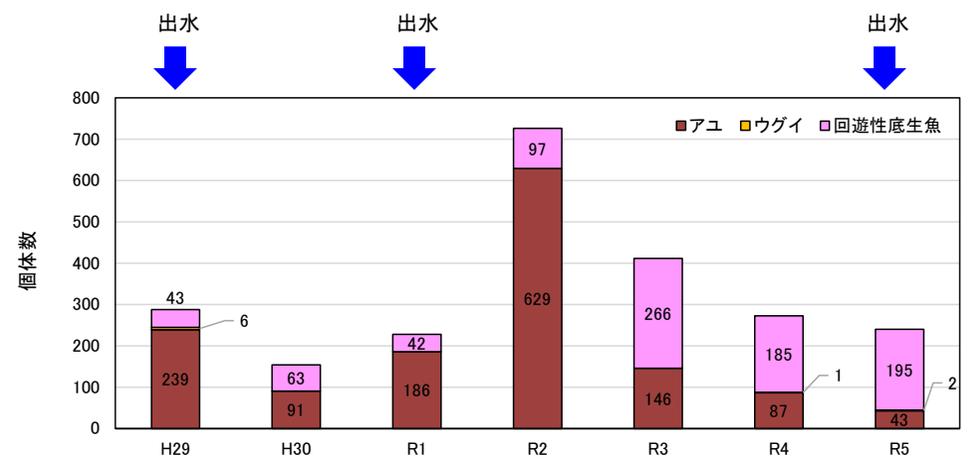
図3-1-1 魚類生息環境調査における確認種数の変遷

- R5調査における確認種数は純淡水魚：14種（1892個体）、回遊魚：11種（240個体）、汽水海水魚：3種（14個体）の計28種（2,146個体）が確認された。
- R5調査におけるアユの確認個体数は全調査期間中で最低であった。R5は調査前に複数回の出水が発生しており、多くのアユが流下または緩流速域（湛水域、ワンド・たまり）等の調査範囲外に退避していたものと思われる。

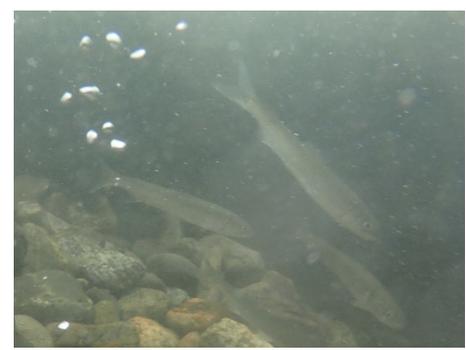
アユ(第二頭首工)

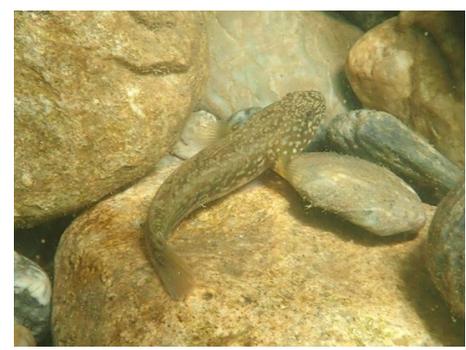
ヌマチチブ(第二頭首工)

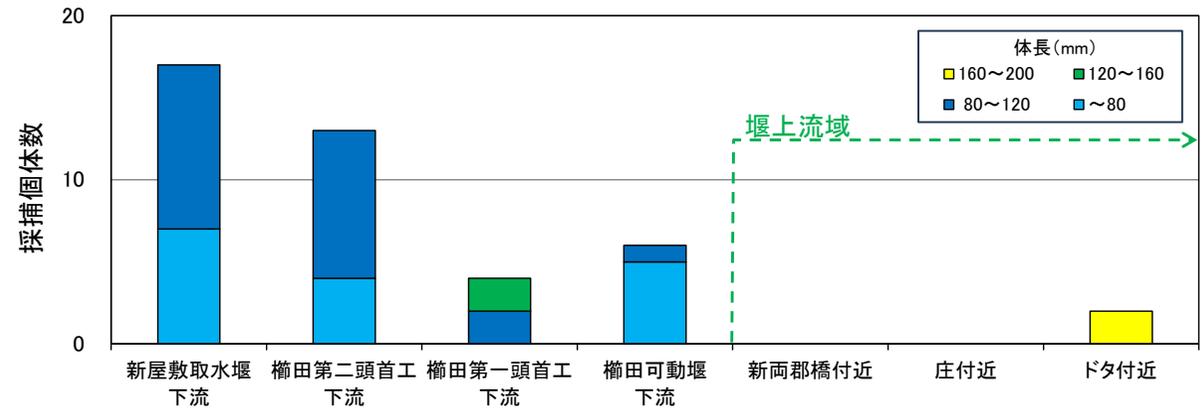
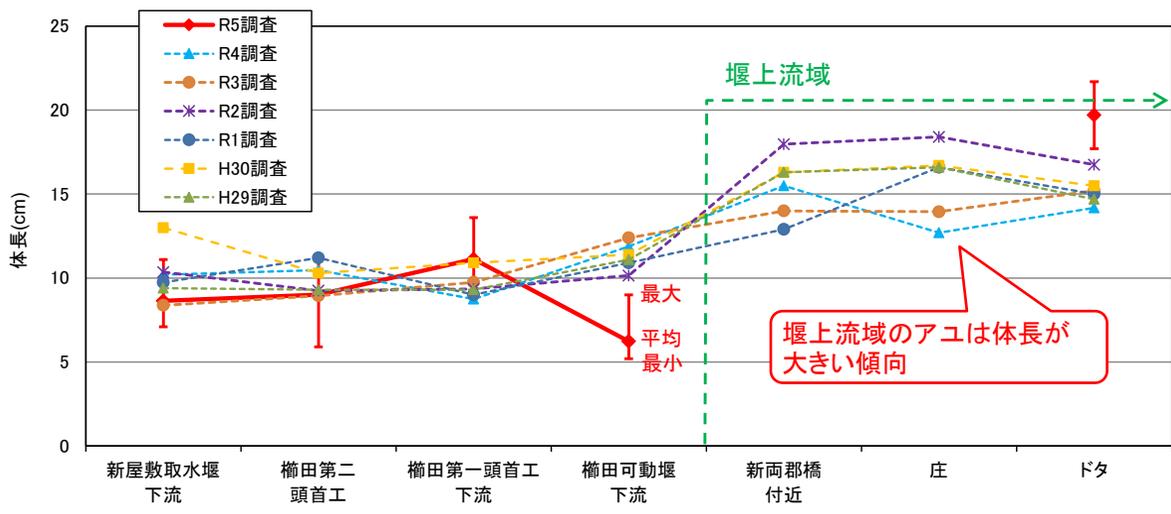
図3-2-1 R5調査におけるアユの地点別確認状況

- R5は調査地区全域で採捕個体数が少なく、特に堰上流の新両郡橋付近及び庄では確認されなかった。
- ※R5は夏季の年最大規模の出水により春季（遡上最盛期）に遡上した個体が流下し、堰上流域で確認されなかったと推定。
- H29～R5までの調査における採捕個体の地点別の平均体長では、堰上流域の方が堰下流と比較して大きい傾向にあった。

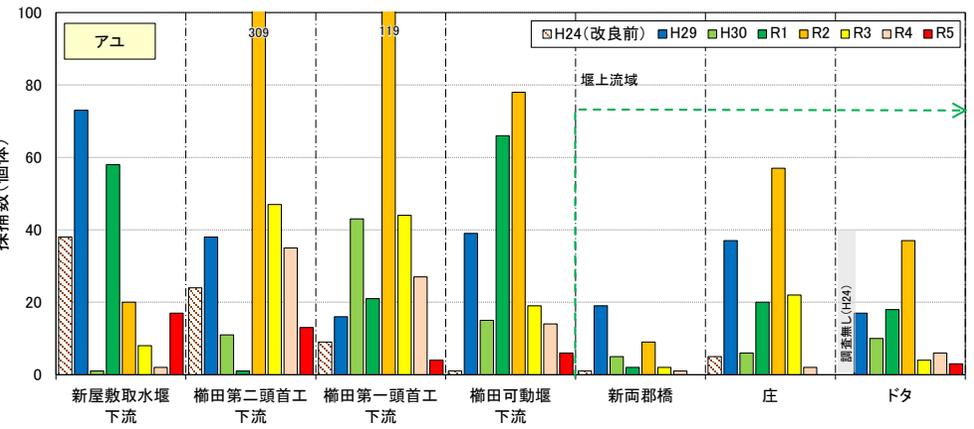
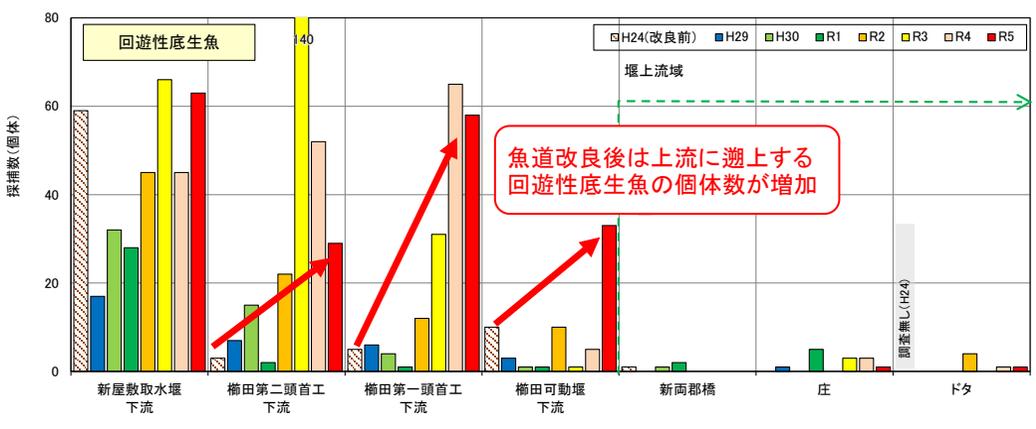
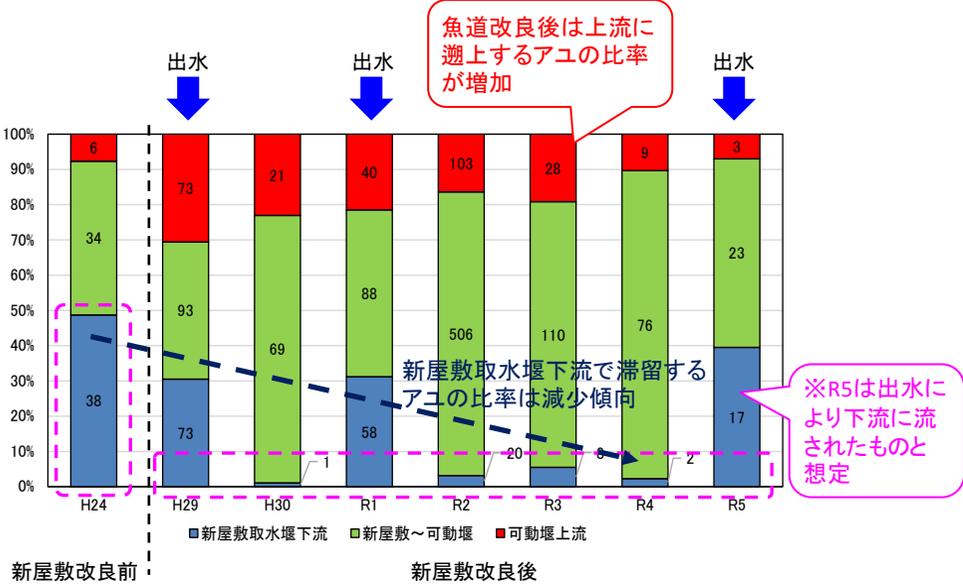
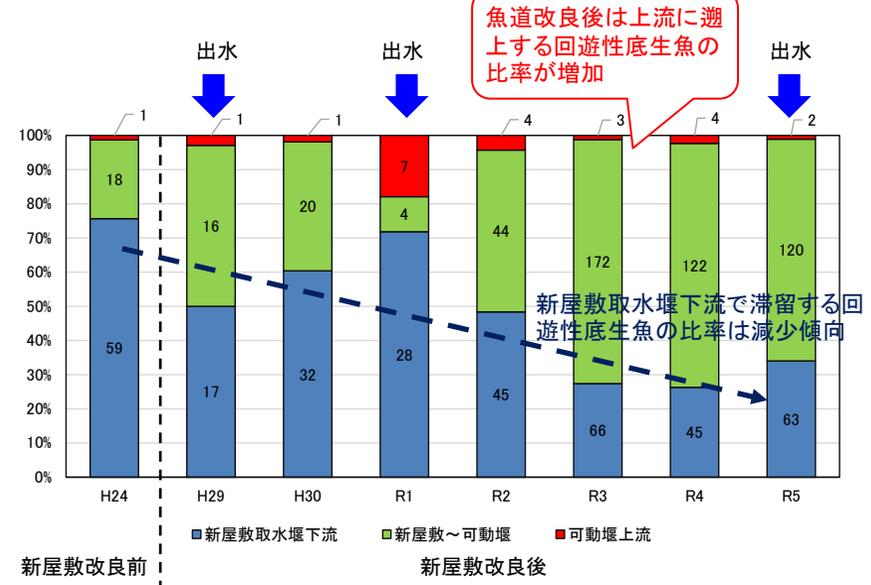
図3-3-1 アユの地点別確認個体数及び確認比率

- アユの区間別の確認比率を見ると、新屋敷取水堰魚道の改良の前後で新屋敷取水堰下流に滞留する比率が大幅に減少していた。  
 ※ 調査前に大規模な出水の認められたH29、R1、R5については新屋敷堰下流の比率が高かった。
- 回遊性底生魚では、新屋敷堰の改良以降、新屋敷堰～可動堰区間の確認比率が増加傾向にあり、特に第二頭首工の水叩き下流に袋詰め玉石を設置したR3以降、第二頭首工より上流において確認個体数が増加する傾向が認められた。

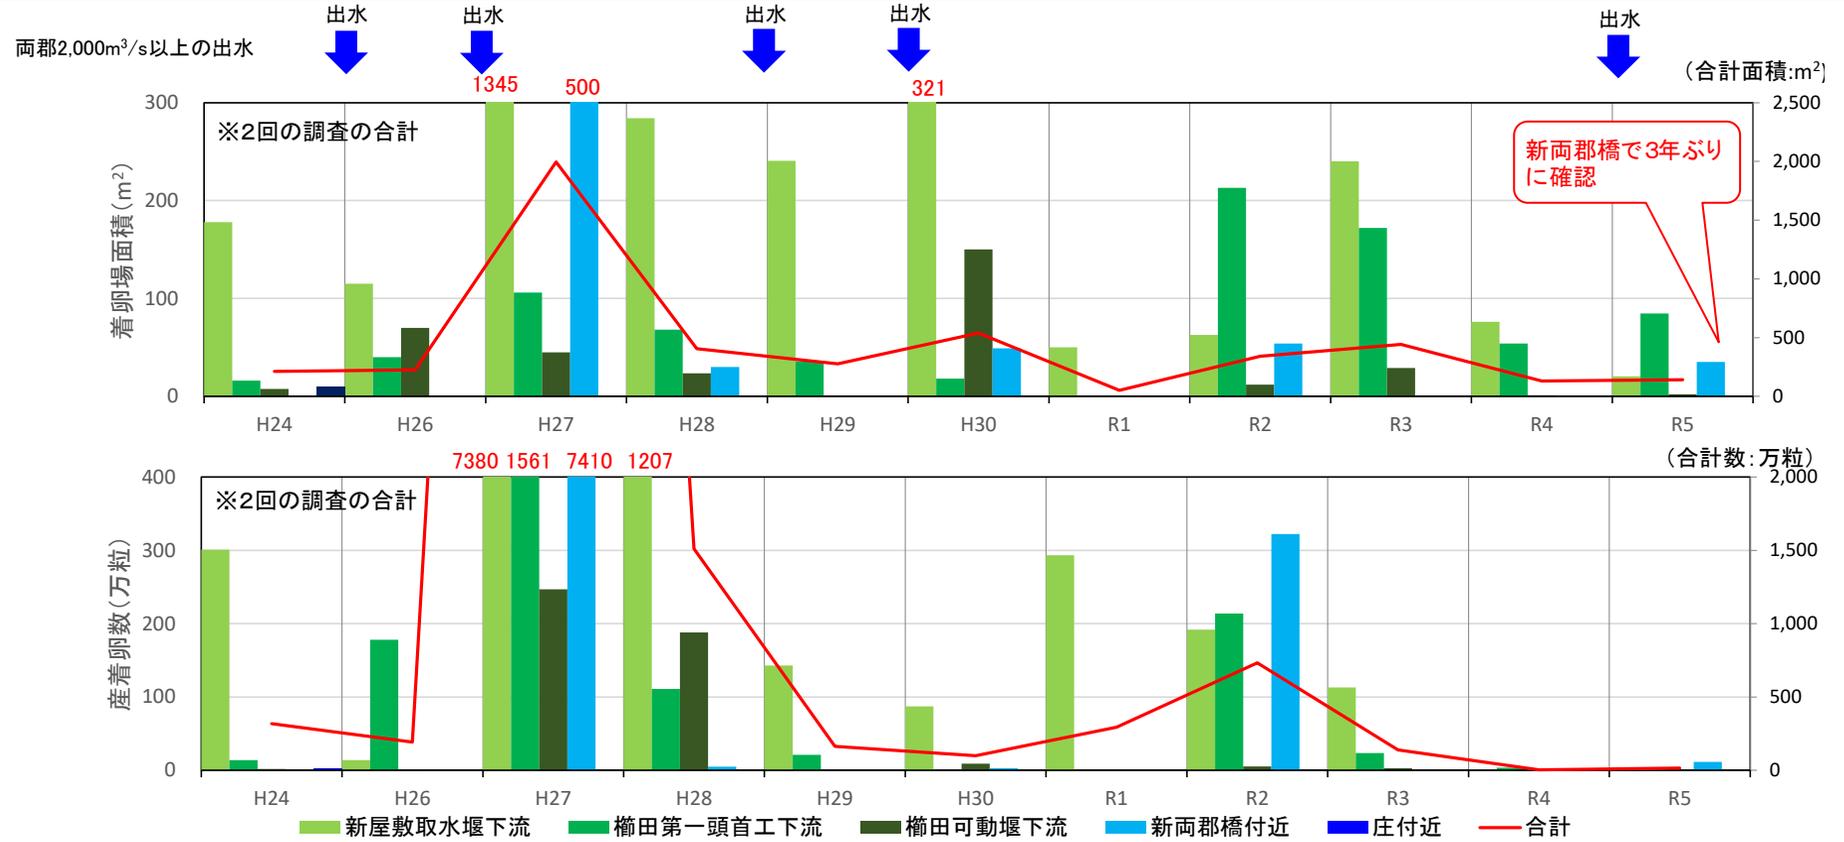
図4-1-1 アユ産卵状況の経年変化

- R5は新屋敷堰下流、第一頭首工下流、可動堰下流、新両郡橋付近の4箇所で産卵が確認された。
- 推定産着卵数はR4に引き続き非常に少なかったものの、3年ぶりに産卵の確認された新両郡橋付近において最も多くの産着卵が確認された。5年ぶりの出水で河床が攪乱された影響も考えられる。
- ※R5は調査終了後の11月第2週にもまとまった産卵が確認されたとの報告もあった。

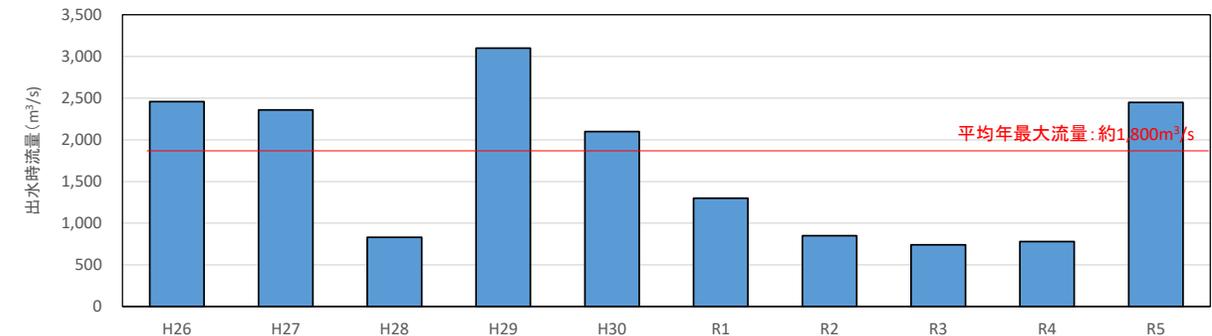
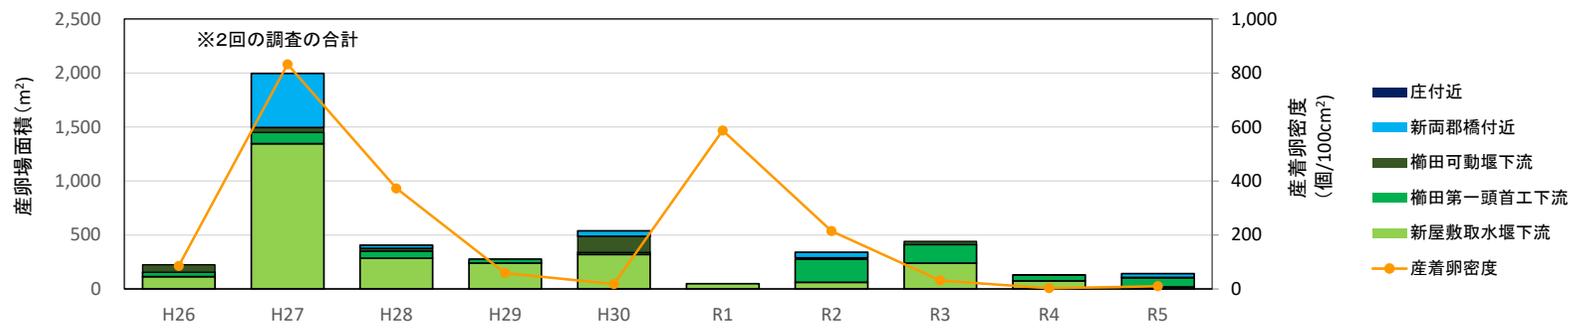
図4-2-1 産卵環境調査実施時の物理条件及びアユ産卵状況の経年変化

・総産卵場面積はR4からは微増したが、過年度と比較すると面積、産着卵密度共に低い水準となった。  
 ・R5は定着期のアユ確認数が少なかった（8月出水による影響と推定）ため、産卵数が少なくなったものと思われる。  
 （※アユの産卵は、一般的に20℃を下回ると産卵を始め、14℃が下限と言われており、櫛田川では概ね10月中旬以降と想定される。R5は11月上旬まで水温が高い時期が続き、11月中旬以降に急激に水温が低下したことが特徴的であり、アユ産卵に適した期間が短かった可能性が考えられる。）

R5は11月上旬まで平均水温  
 がやや高い状態で推移
