## 【地域連携専門部会報告】 外来魚対策の取り組み

令和6年3月

地域連携専門部会  
事務局

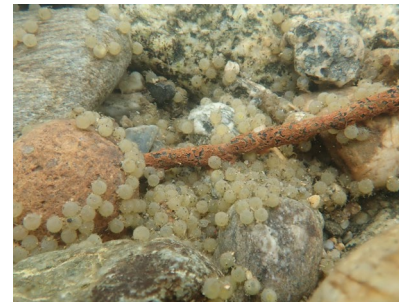
コクチバスの産卵床  
(櫛田可動堰下流：R4.5撮影)

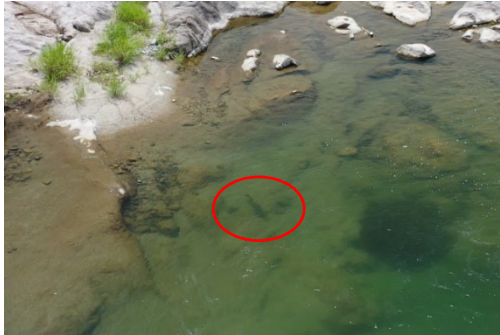
親魚の確認状況

- 産卵床探索効率化のため、他地区でも実績のあるドローンを用いた探索も併用して調査した。飛行高度は対地高度で15mとし、偏光レンズを装着の上動画を撮影しながら飛行させた。
- 水深が概ね1m未満であれば確認可能であり、遊泳する親魚も確認できた。なお、R5調査では使用中の産卵床が確認できなかったため、今後さらなる検証を進めていく。

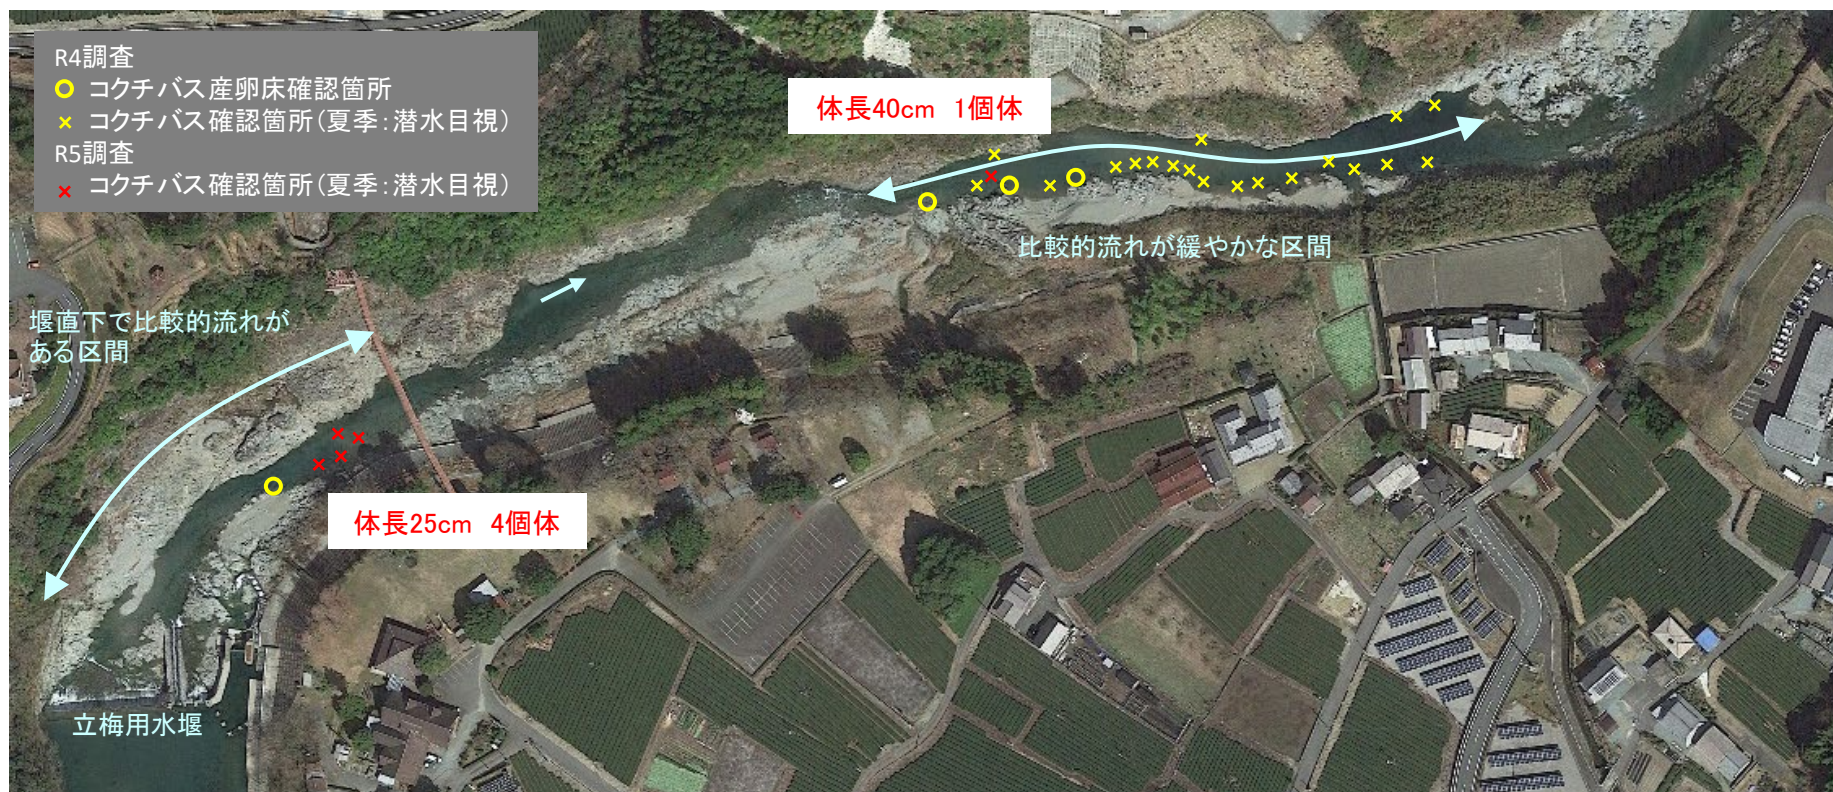
図4-5 立梅用水堰下流におけるコクチバス確認箇所

- ・ 櫛田川におけるコクチバス生息の上流端となっている立梅用水堰下流での分布状況について、昨年度に引き続き調査を行った。
- ・ 春季調査では、体長300mm～450mmの成魚合わせて5個体が確認されたが、**産卵床は未確認**であった。
- ・ 夏季調査では、コクチバス成魚5個体が確認されたのみであり、**R4と比較すると個体数は減少**した。8月出水で下流側に流されたものと想定される。
- ・ 春季の産卵数、夏季の分布数いずれも昨年度より大幅な減少となっている。現時点では減少傾向が伺えるが、今後増加することがないか、引き続きモニタリングしていく必要があると考えられる。

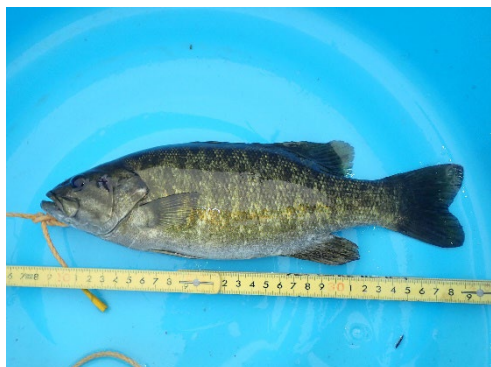
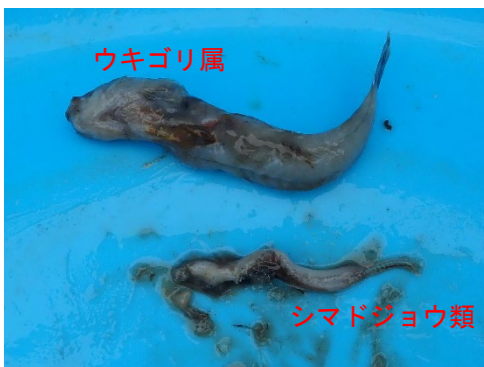
- 体長：25cm程度のオス
- 採捕場所：櫛田可動堰 右岸
- 採捕日：R5. 5. 18
- 胃内容物：魚類（ウキゴリ属、シマドジョウ類）

- ・採捕された個体のうち、大型個体（6個体）について、胃内容物の状況を把握した。
- ・採捕した個体のほとんどは空胃であったが、可動堰にて確認したオスについてはウキゴリ属及びシマドジョウ類と思われる魚類を採食していた。

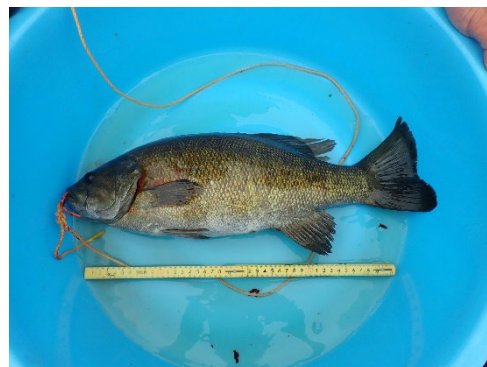
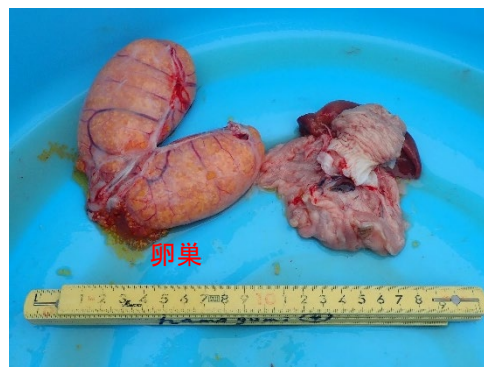
- 体長：42cm程度のメス
- 採捕場所：櫛田可動堰 左岸
- 採捕日：R5. 5. 18
- 胃内容物：空胃（卵巣：推定2.5万粒）

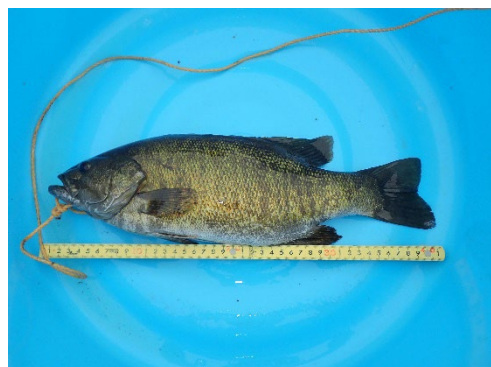
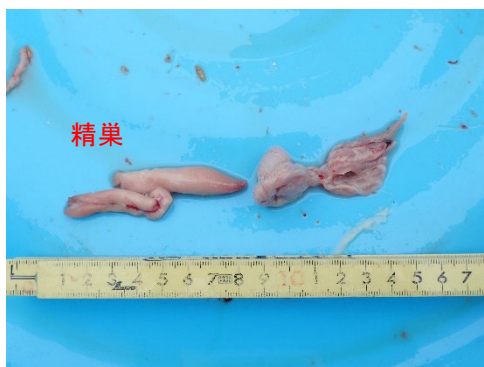
- 体長：36cm程度のオス
- 採捕場所：櫛田可動堰 左岸
- 採捕日：R5. 5. 18
- 胃内容物：空胃（精巣）

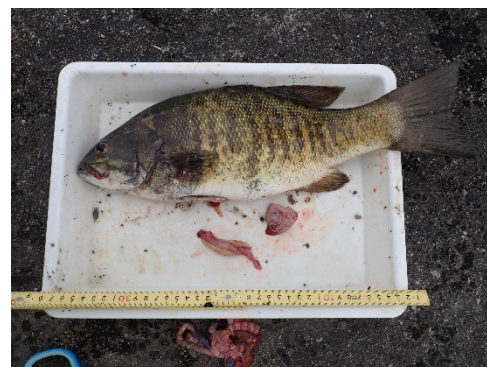
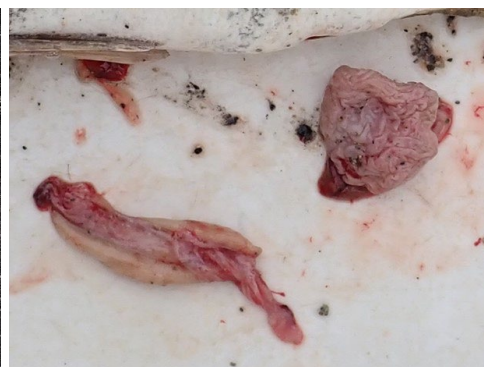
- 体長：38cm程度のオス
- 採捕場所：15. 6k付近
- 採捕日：R5. 5. 31
- 胃内容物：空胃
