～ 特定外来生物コクチバスから櫛田川の自然を守るための取り組み ～

# 櫛田川コクチバス生息環境マップ

令和6年3月  
櫛田川自然再生推進会議

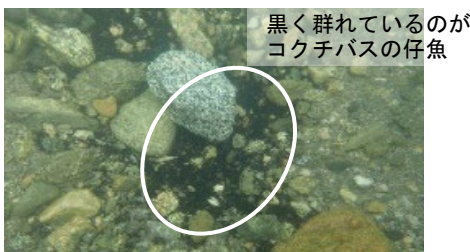
流れの緩やかな浅瀬、障害物の近くで産卵する。

産卵床とコクチバスの仔魚（5月）

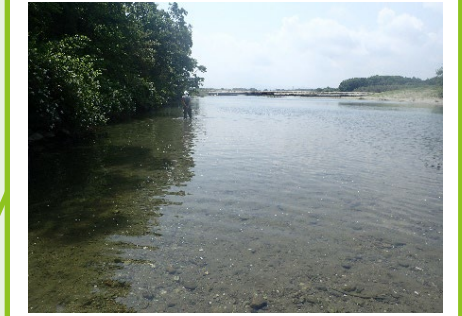
## 5. 2k 付近

水際に形成された砂礫河床の緩流部

産卵床の残骸確認 (R5. 5)  
水叩き下流の緩流速箇所

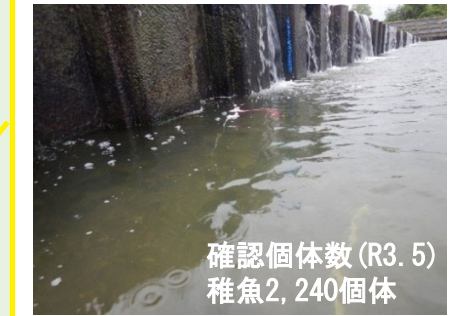
## 5. 6k 下流の産卵床

確認個体数 (R3. 5)  
稚魚2,240個体  
頭首工中央部直下の矢板の窪み

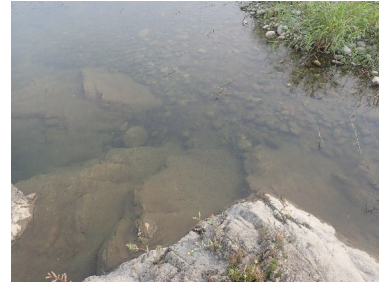
## 13.6k 付近右岸の産卵床

岩盤の間の暖流域

確認個体数 (R4.5)  
親魚2箇所2個体  
稚魚2箇所15,000個体

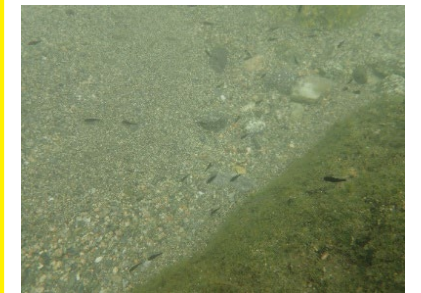
## 15.2k 付近右岸の産卵床

岩盤沿いの砂礫底の産卵床  
稚魚3,000個体程度

橋脚際の深み  
産卵床詳細位置不明  
確認個体数 (R3.5)  
稚魚15個体

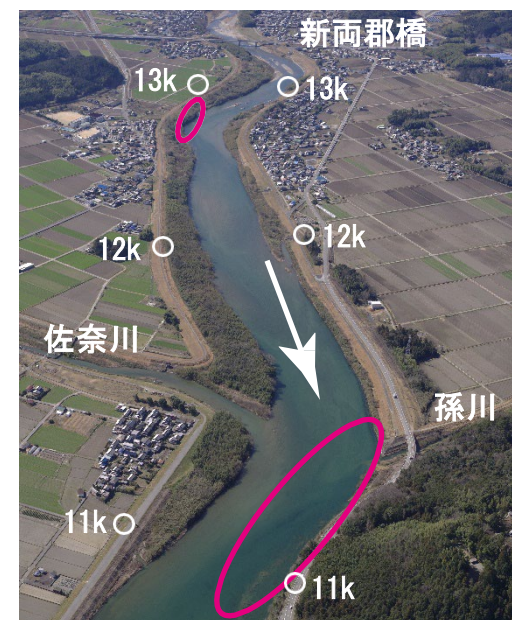
## ○ 生息の可能性がある深場

低活動期（10～4月頃）にコクチバスが集まり易い深場や護岸ブロックの位置

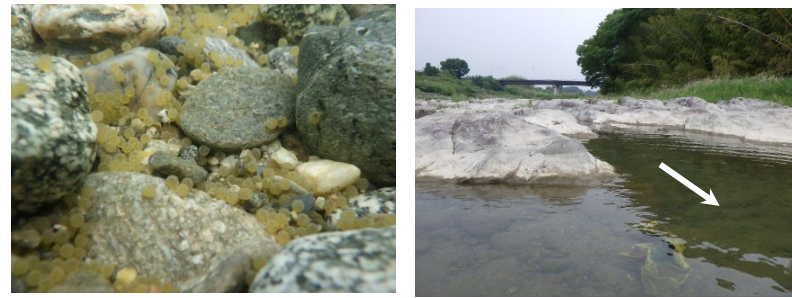
16. 5k 付近右岸の産卵床

岩盤の窪みの産着卵の状況  
 確認個体数 (R4. 5)  
 産着卵800粒程度

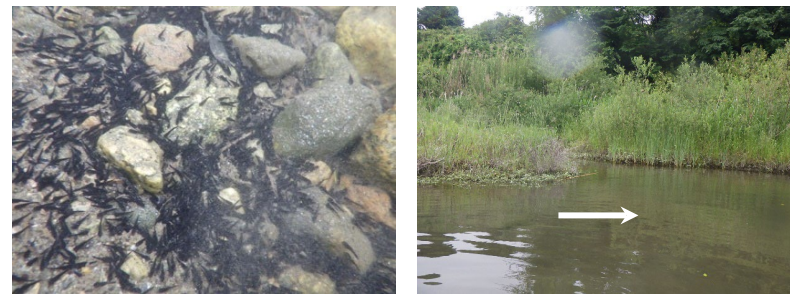
16. 3k 付近左岸の産卵床

草が茂る岩盤内ワンドの稚魚  
 確認個体数 (R4. 5)  
 親魚 1 個体 稚魚 1, 500 個体

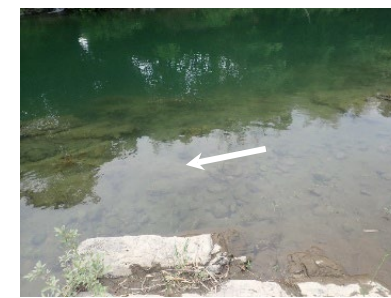
15. 6k 付近左岸の産卵床

確認個体数 (R4. 5 調査)  
 親魚 1 個体 稚魚 300 個体

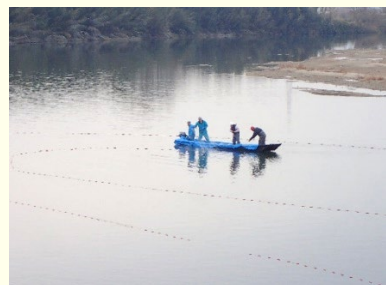
大型刺し網による捕獲試験
