# 櫛田川自然再生計画書

平成 25 年 12 月

国土交通省 中部地方整備局 三重河川国道事務所

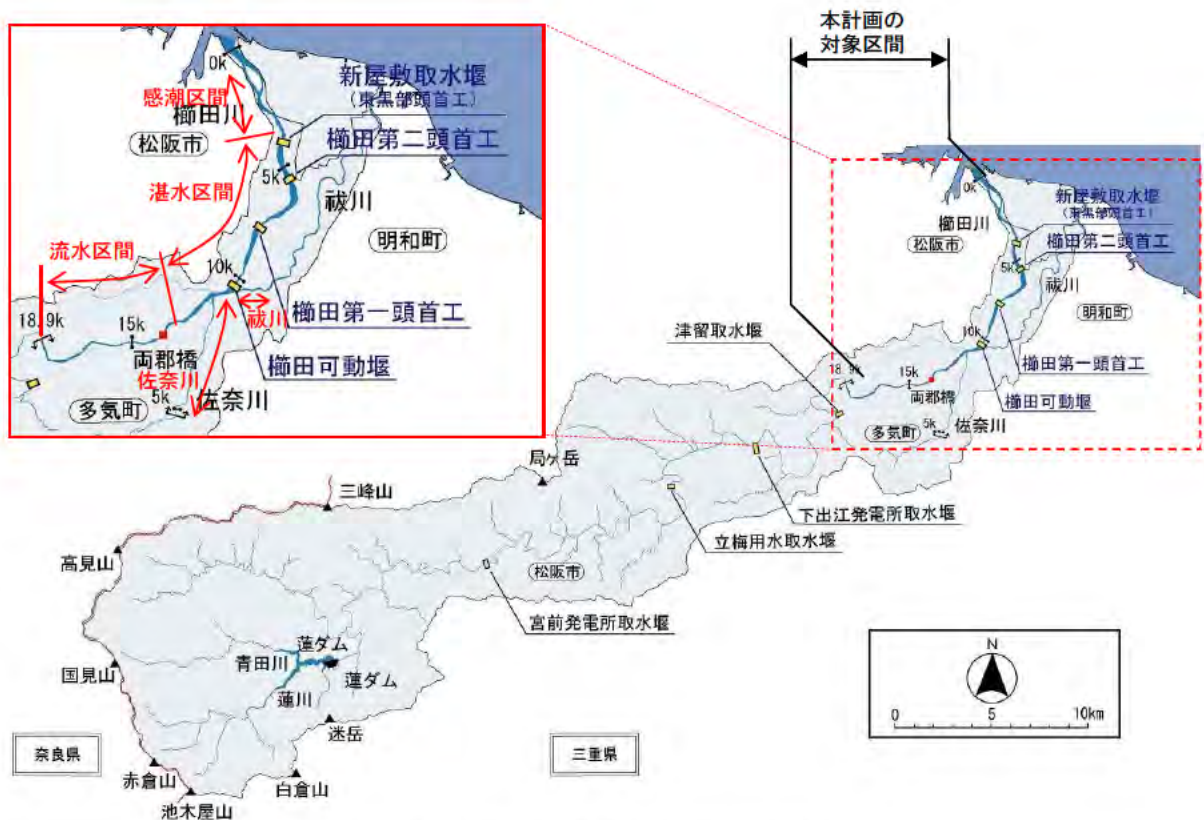
図-2.1 榊田川流域の河道特性区分

榊田川の大臣管理区間における河道特性は、感潮区間、湛水区間、流水区間の3つに分けられる。

新屋敷取水堰（東黒部頭首工）より下流は、潮の干満の影響を受ける感潮区間である。河床勾配は1/2,740と緩やかで、セグメント2-2となっている。

新屋敷取水堰（東黒部頭首工）～榊田可動堰湛水域までは湛水区間となっており、連続する頭首工の湛水面が広がっている。河床勾配は1/1,470～1/880で、セグメント2-1となっている。

榊田可動堰湛水域より上流は流水区間となっており、瀬淵が連続した環境が形成されている。河床勾配は1/840～1/530と感潮区間や湛水区間よりやや急となり、セグメント2-1となっている。

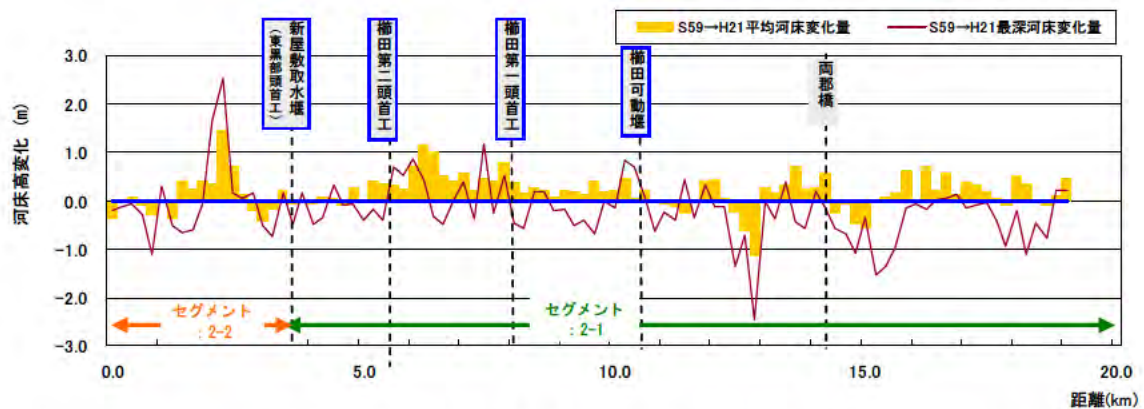
図-2.3 平均河床高と最深河床高の変化量の比較

平均河床高が比較的安定している昭和59年以降についてみると、13kより上流では、一部の区間で平均河床は堆積傾向であるが、最深河床は低下傾向を示している。これは、岩盤が露出し、流水幅が狭くなった区間であり、最深部で深掘れが生じたものと想定される。

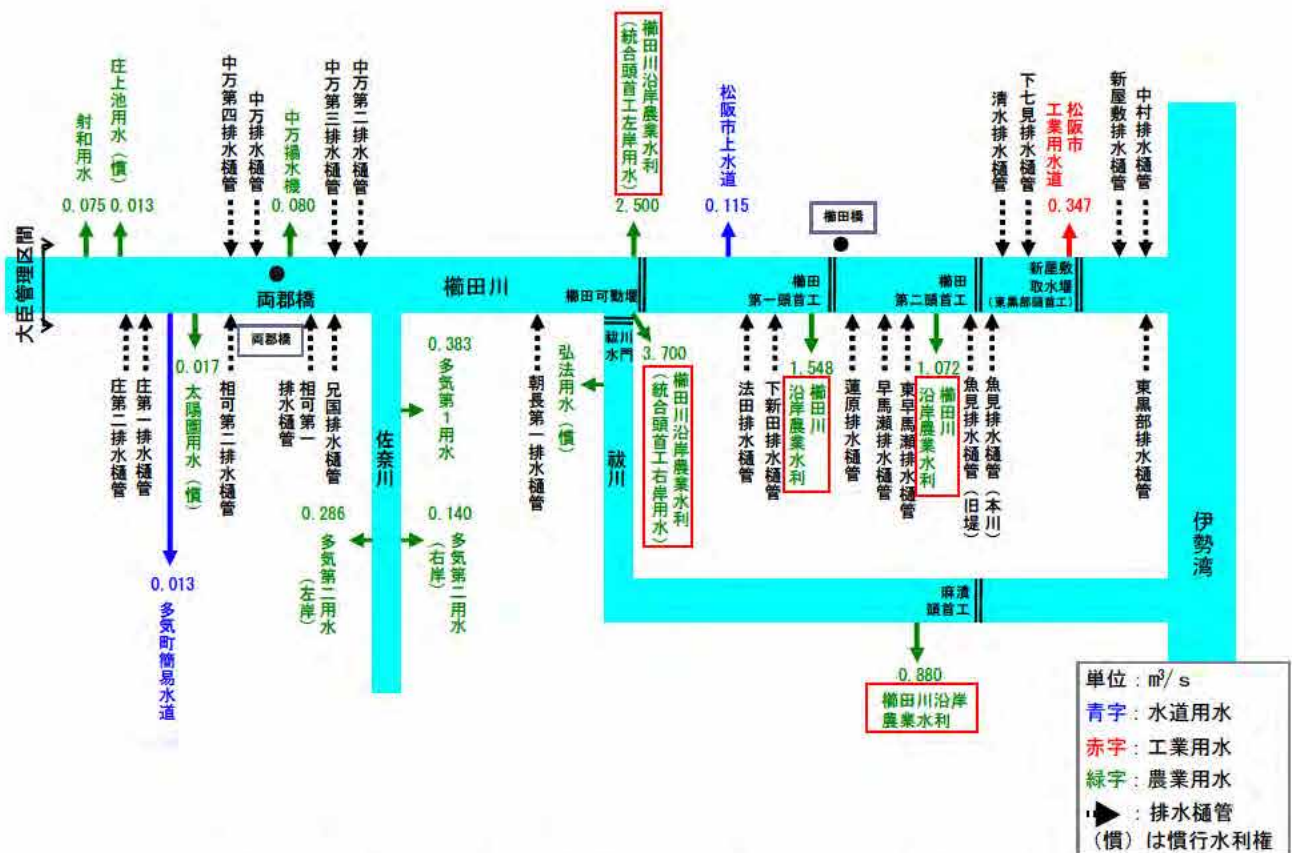
図-2.11 櫛田川（直轄管理区間）の水利用と主な用水の取排水位置

櫛田川の農業用水の水利権量は、 $10.66\text{m}^3/\text{s}$  で、全水利権量の80%以上と多くを占めている。この他、水道用水が $1.85\text{m}^3/\text{s}$ 、工業用水が新屋敷取水堰（東黒部頭首工）から $0.347\text{m}^3/\text{s}$ である。

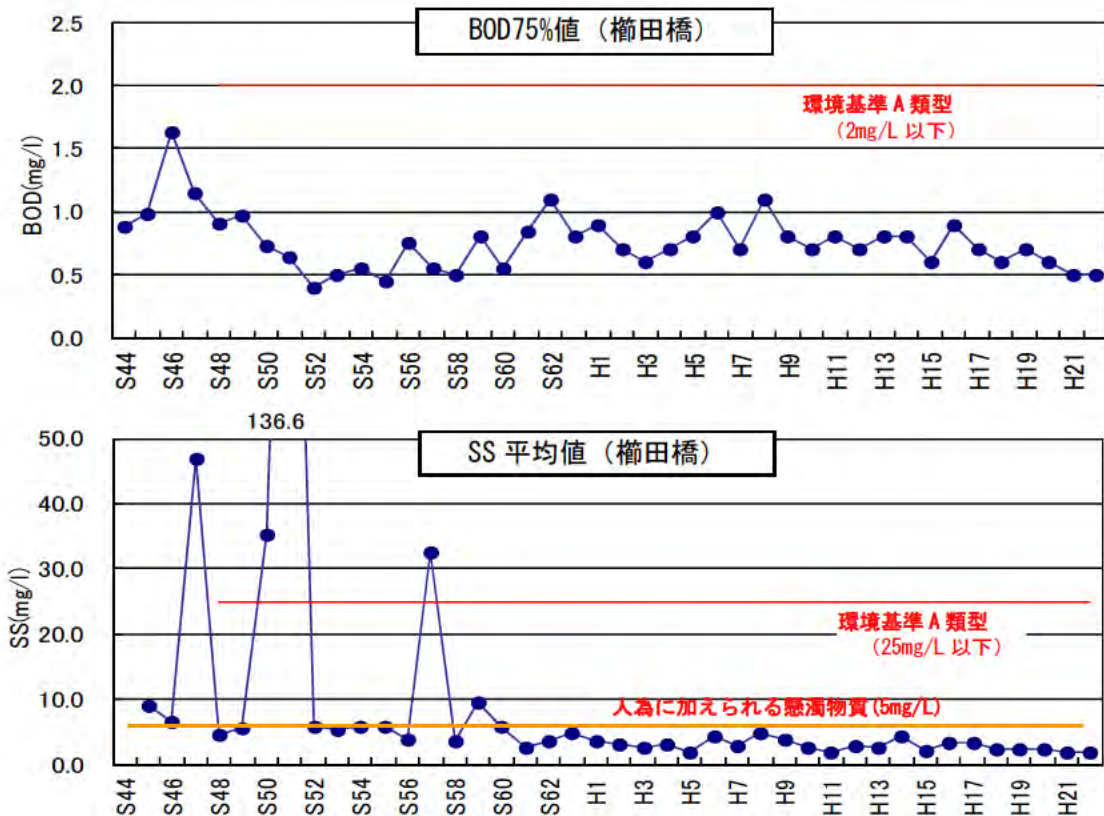
図-2.12 榊田川の水質の変遷 (榊田橋)

河川水質は、昭和 60 年代以降、BOD、SS とともに環境基準値を満足しており、生物生息環境として支障のない水質を維持している。また、平成 3 年に蓮ダムが竣工したが、水質 (BOD、SS) に大きな変化は見られない。これより、平常時にはダムによる水質への影響は小さいものと想定される。

注) S47、S50、S51、S57 は降雨の影響を受けている可能性が考えられる調査日の SS を含むため、年平均値が高い値を示している。

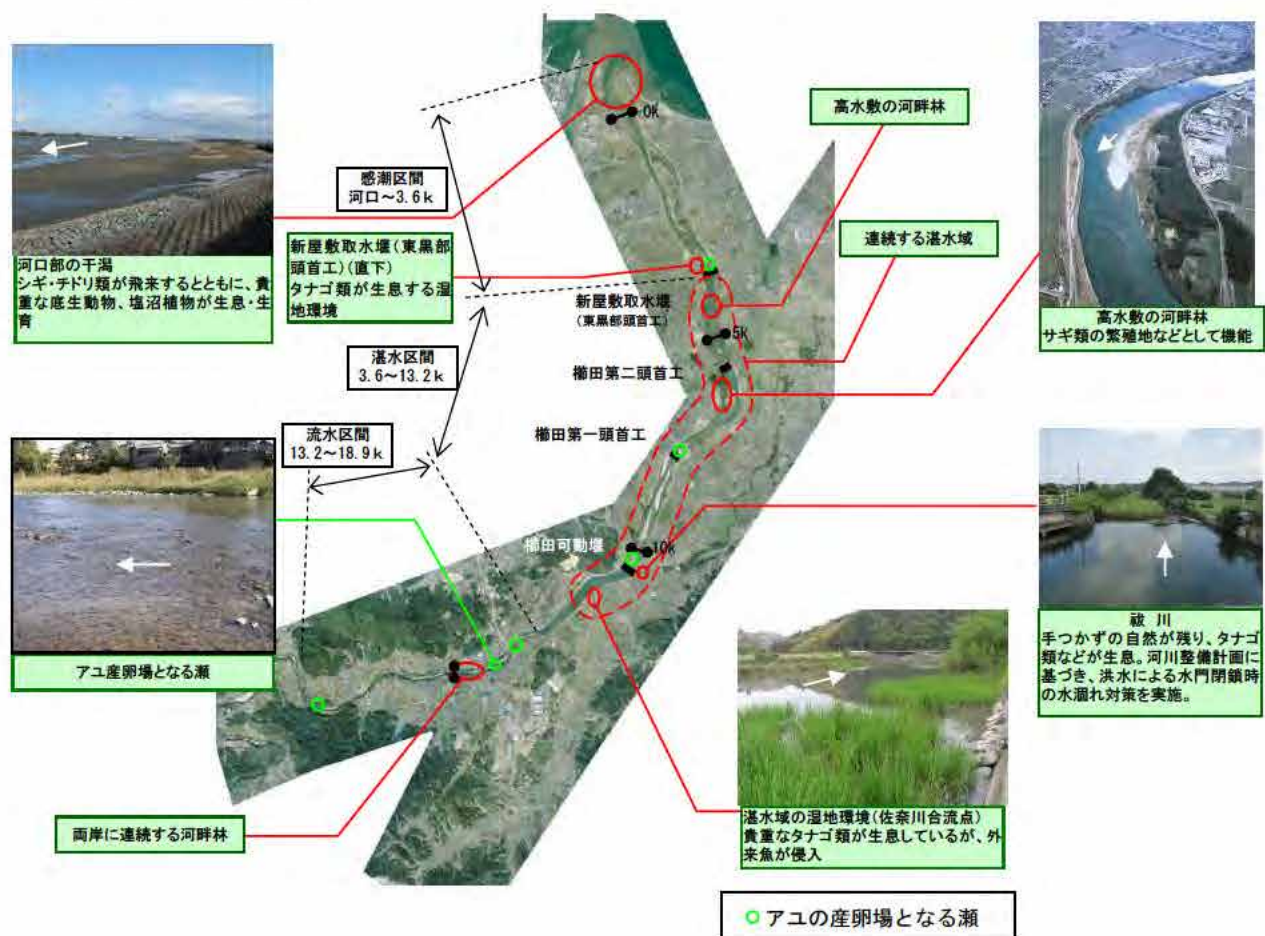
図-2.13 榊田川における特徴的な河川環境を有する区間

感潮区間である河口～新屋敷取水堰（東黒部頭首工）（0～3.6k）には、環境省の「日本の重要湿地 500」に選定された河口干潟があり、シギ・チドリ類の渡りの中継地、シロチドリの繁殖地、貝類・カニ類等の底生生物の生息地となっている。また、新屋敷取水堰（東黒部頭首工）の直下には、アユの産卵場となる瀬や、タナゴ類が生息する湿地が存在する等、多様な生物の生息・生育場となっている。

湛水区間である新屋敷取水堰（東黒部頭首工）から 13.2k では、4つの堰・頭首工の湛水域が連続しており、コイやフナ、メダカなどの魚類が生息している。高水敷には、竹林、ムクノキ・エノキ、ジャヤナギ等からなる河畔林が発達し、カワウ・サギ類の集団営巣地、集団ねぐらとして利用されている。榊田可動堰直下、榊田第一頭首工直下に分布する瀬は、アユの産卵場として利用されている。

13.2k～18.9k 間は流水区間であり、両岸に河畔林が連続し野鳥の飛来地となっている他、瀬淵が発達しており、アユの産卵場となる瀬が確認されている。

佐奈川合流点付近では、緩流域の湿地環境が形成されており、クロモ群落、ヒシ群落、ウキヤガラマコモ群落、ヒメガマ群落等の湿地性の植生や、ヤリタナゴ、イチモンジタナゴ、カネヒラといったタナゴ類、イシガイ類などの二枚貝類が生息・生育している。

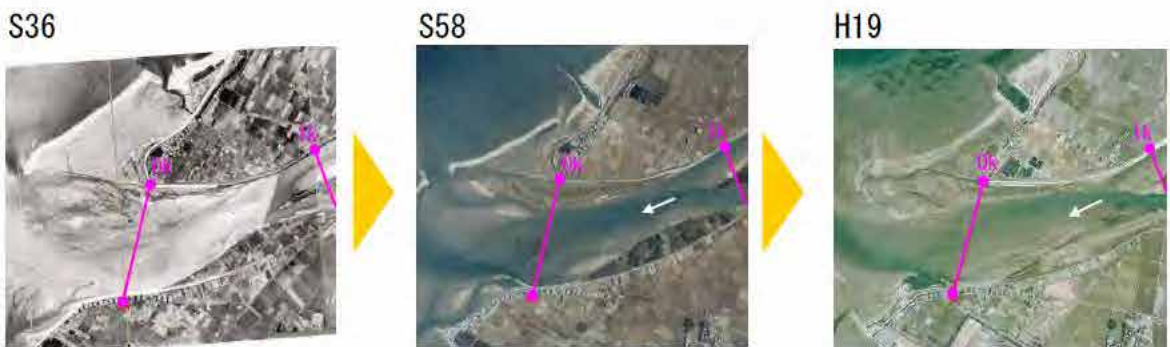
図-2.16 干潟の変遷

河口部の干潟の面積は、砂利採取等による掘削が行われた昭和40年～平成13年頃にかけて減少傾向にあるが、それ以降、現在までは安定している。今後、砂利採取等の干潟に及ぼす大きな影響は想定されないことから、干潟環境は維持されると考えられる。

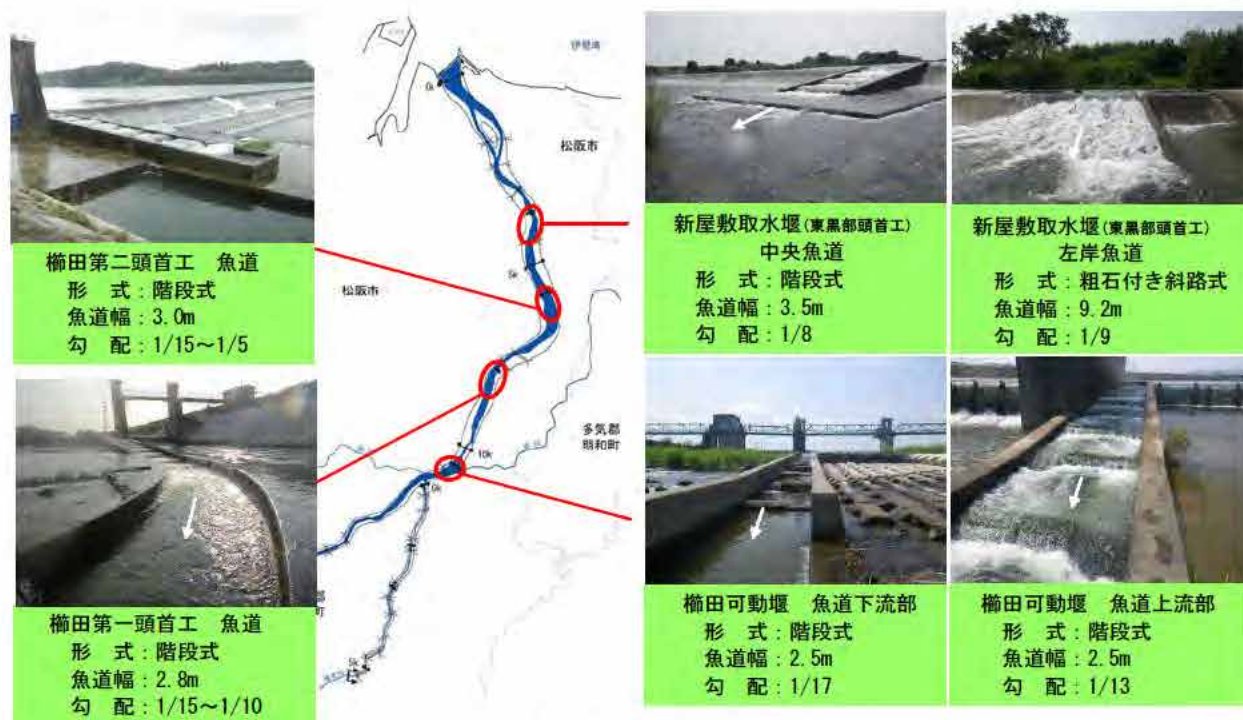
図-2.17 魚道位置図

榊田川には4つの堰が連続し、堰の上流には湛水域が広がっている。これらの湛水域には、コイやフナ、メダカなどの魚類が生息している。また、4つの堰には魚道が設置され、改良等も行われているが、遡上機能が十分でない魚道も見られる。

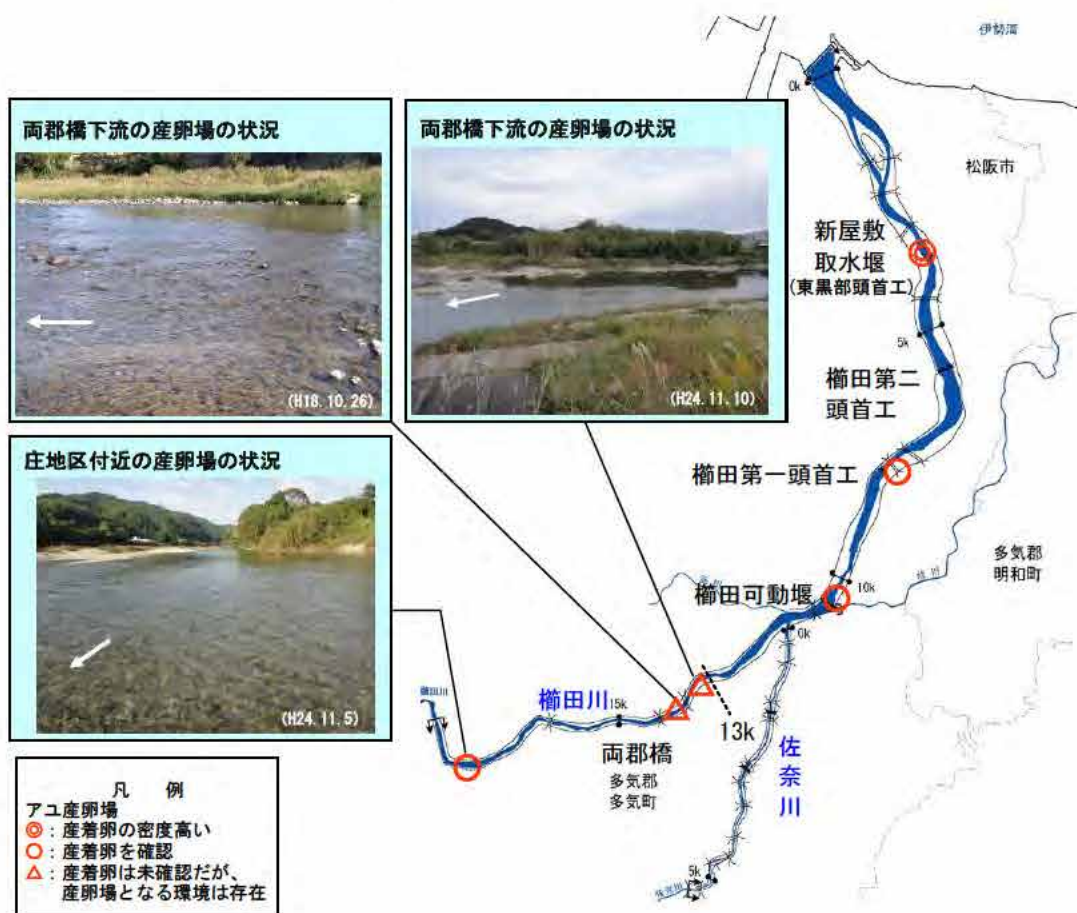
図-2.18 アユの産卵場調査結果（平成 24 年 11 月調査）

榊田川の大臣管理区間内では、新屋敷取水堰（東黒部頭首工）、榊田第一頭首工、榊田可動堰直下流の瀬で、アユ産卵が確認されている。

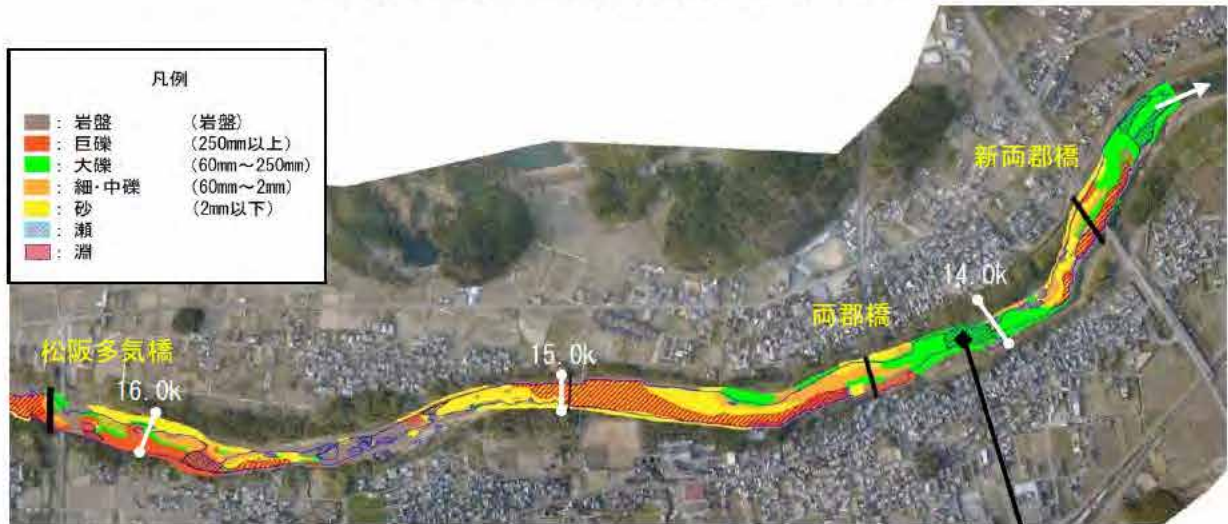
図-2.19 新両郡橋～松阪多気橋付近の河床材料分布図 (H24 現地調査結果による)

両郡橋付近の瀬についてみると、河床材料は主に大礫であるが、アユの産卵環境に適した細・中礫の河床も分布している。また、アユの餌となる付着藻類については藍藻類が 80%以上を占めており、アユの餌資源として良質な環境となっている。

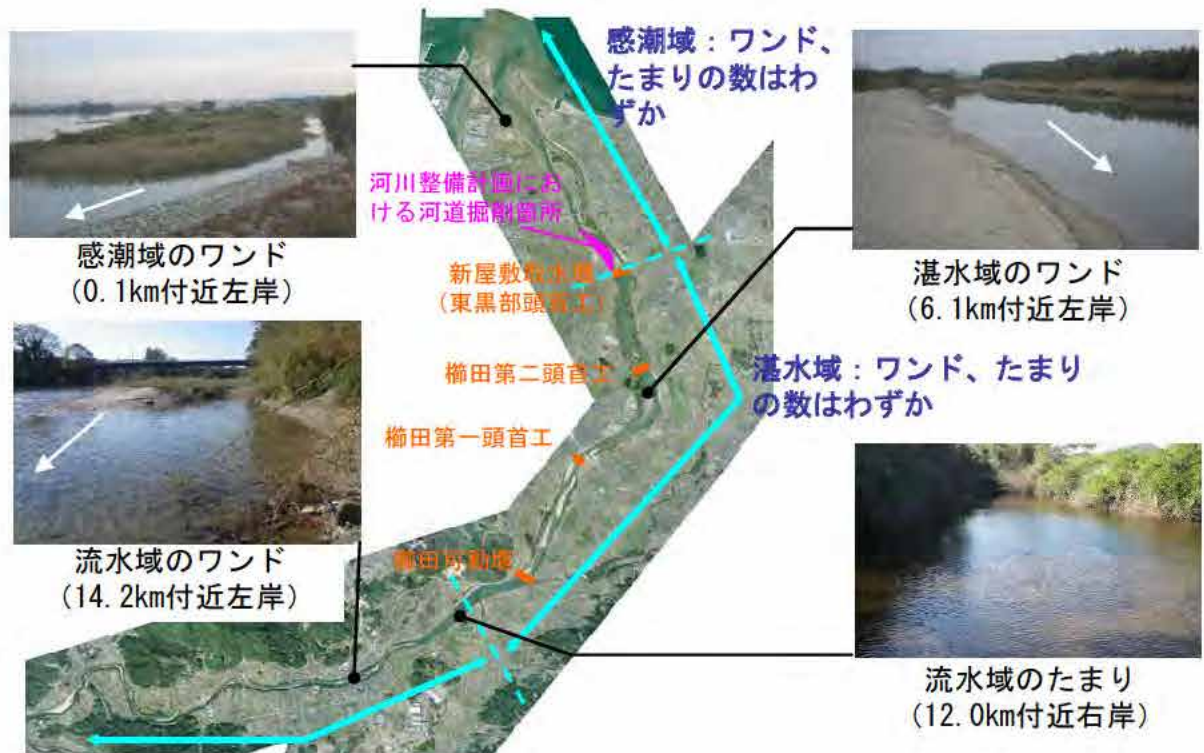
図-2.21 直轄区間におけるワンド・たまりの分布状況

榊田可動堰上流の流水域ではワンド・たまりの数が多く、多様な湿地環境を形成している。一方、湛水域間や感潮区間ではワンド・たまりの数は少ない。

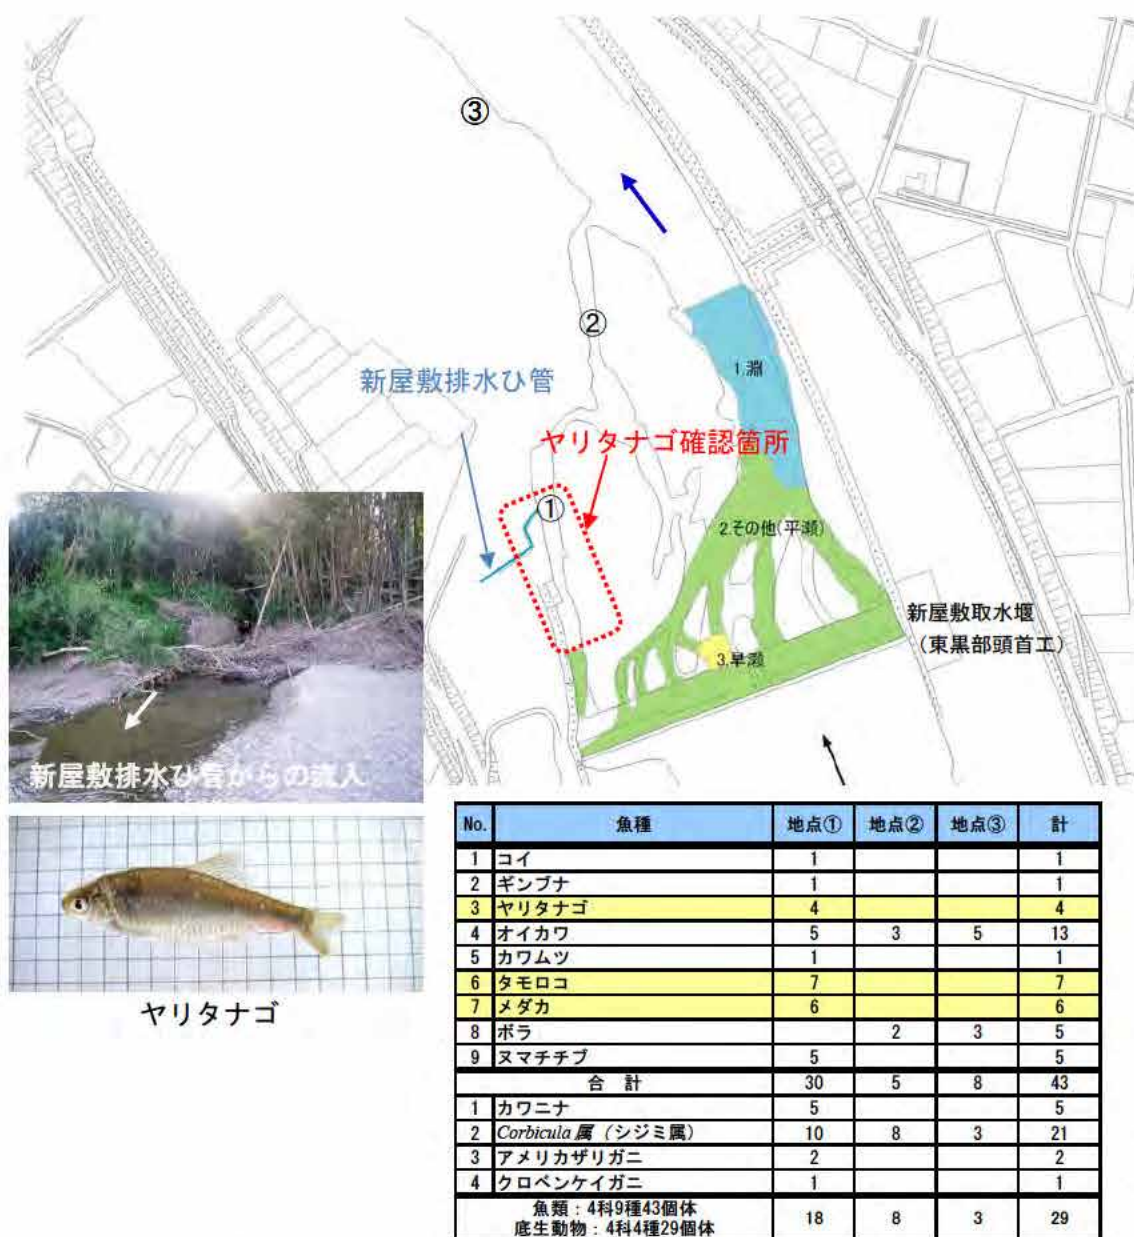
図-2.22 新屋敷取水堰下流におけるタナゴ類の生息環境 (H24 現地調査結果による)

感潮域上流端の新屋敷取水堰下流には、排水水路の流入部において、ヤリタナゴが生息する湿地環境が形成されている。

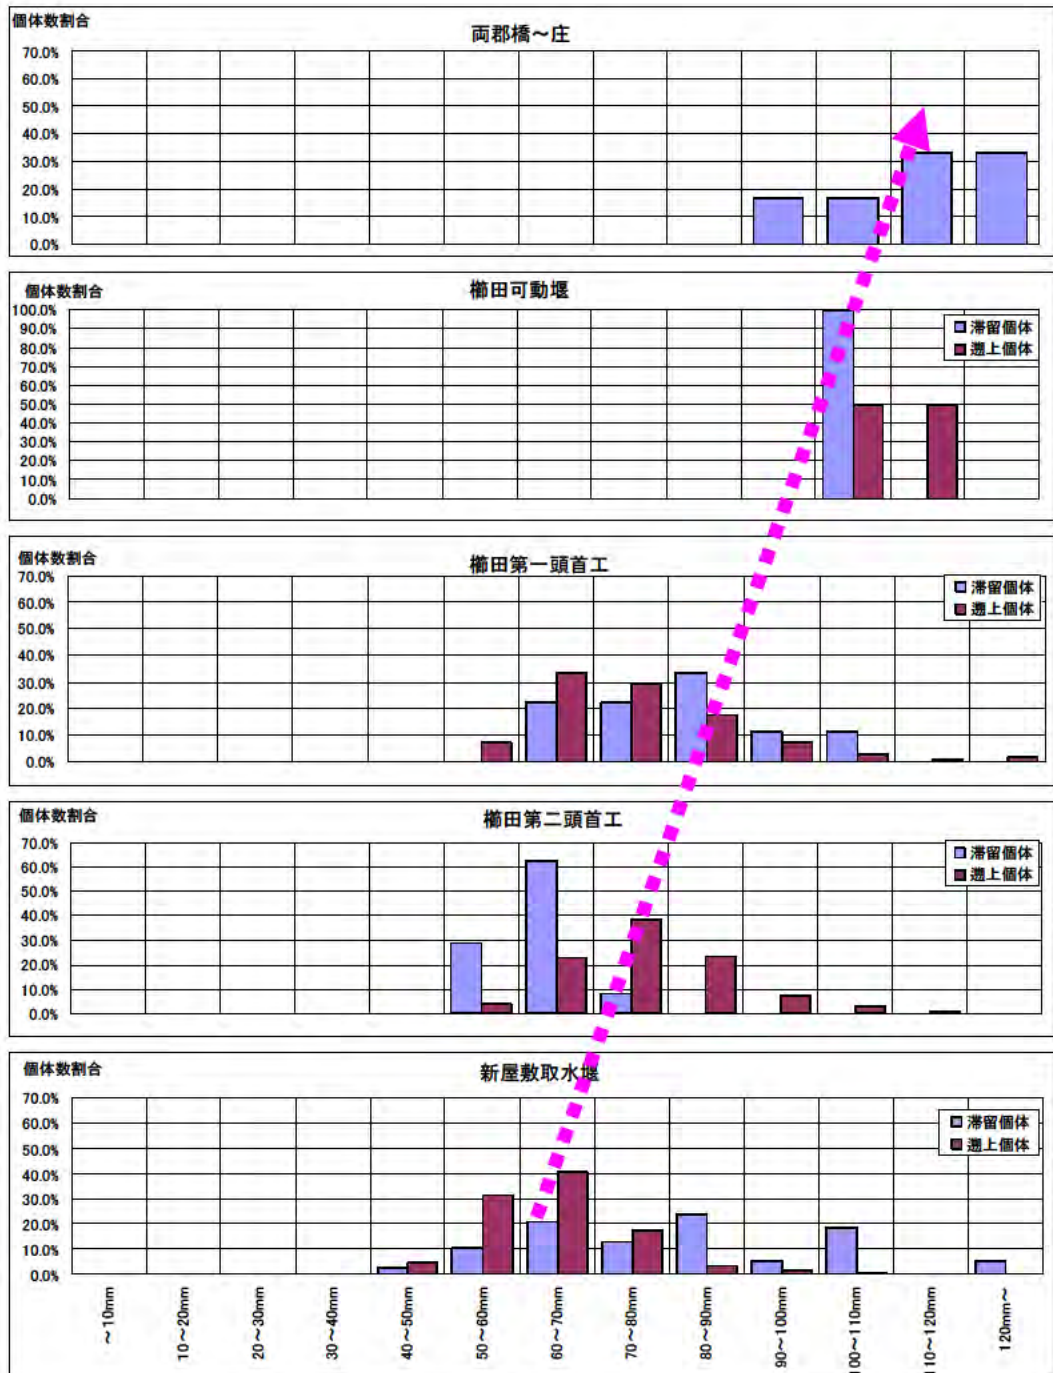
図-2.25 遡上期における堰毎のアユ体長組成  
(H24 遡上期魚類調査結果による)

遡上期におけるアユの体長組成を調査地点毎に比較すると、新屋敷取水堰下流では体長は概ね 50～110mm の範囲であるが、柳田可動堰より上流では、90mm 以上の個体しか確認されていない。全体的な傾向としては上流ほど体長の小さいアユが少ない傾向である。

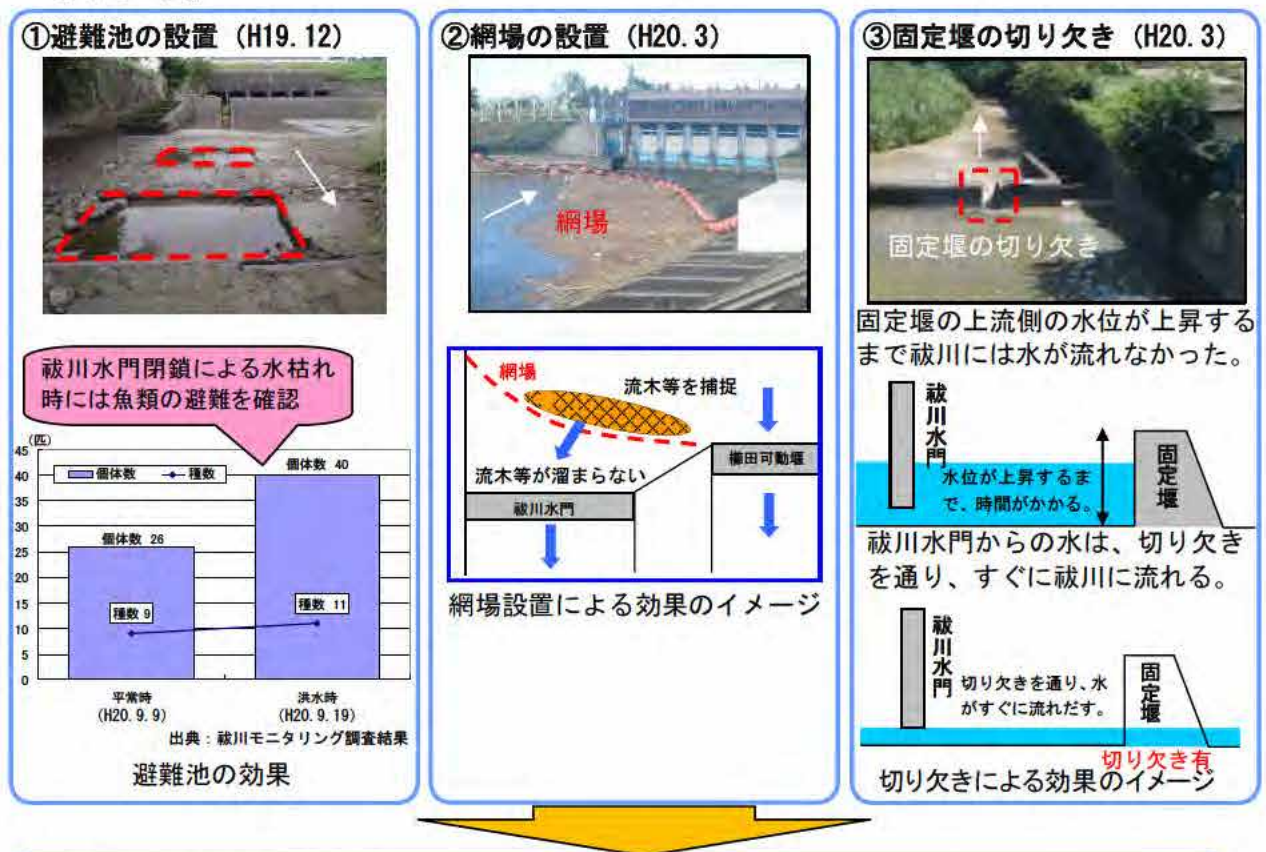
図-2.30 祓川の対策状況

祓川は昔からの自然を残し、貴重なタナゴ類が生息していることから、環境省「日本の重要湿地 500」や三重県「三重県自然環境保全地域」に指定されている。しかし、祓川では沿川の洪水被害を防ぐため、出水時に水門を閉鎖することから水枯れが発生し、魚類のへい死が確認されていた。現在の祓川では、避難池や網場の設置、固定堰の切り欠きといった対策や、祓川水門及び榑田可動堰の「きめ細かな水門操作」を実施し、祓川水門閉鎖（水枯れ）時における魚類の避難池への待避、洪水後における祓川への早期通水によって、魚類のへい死は確認されなくなった。

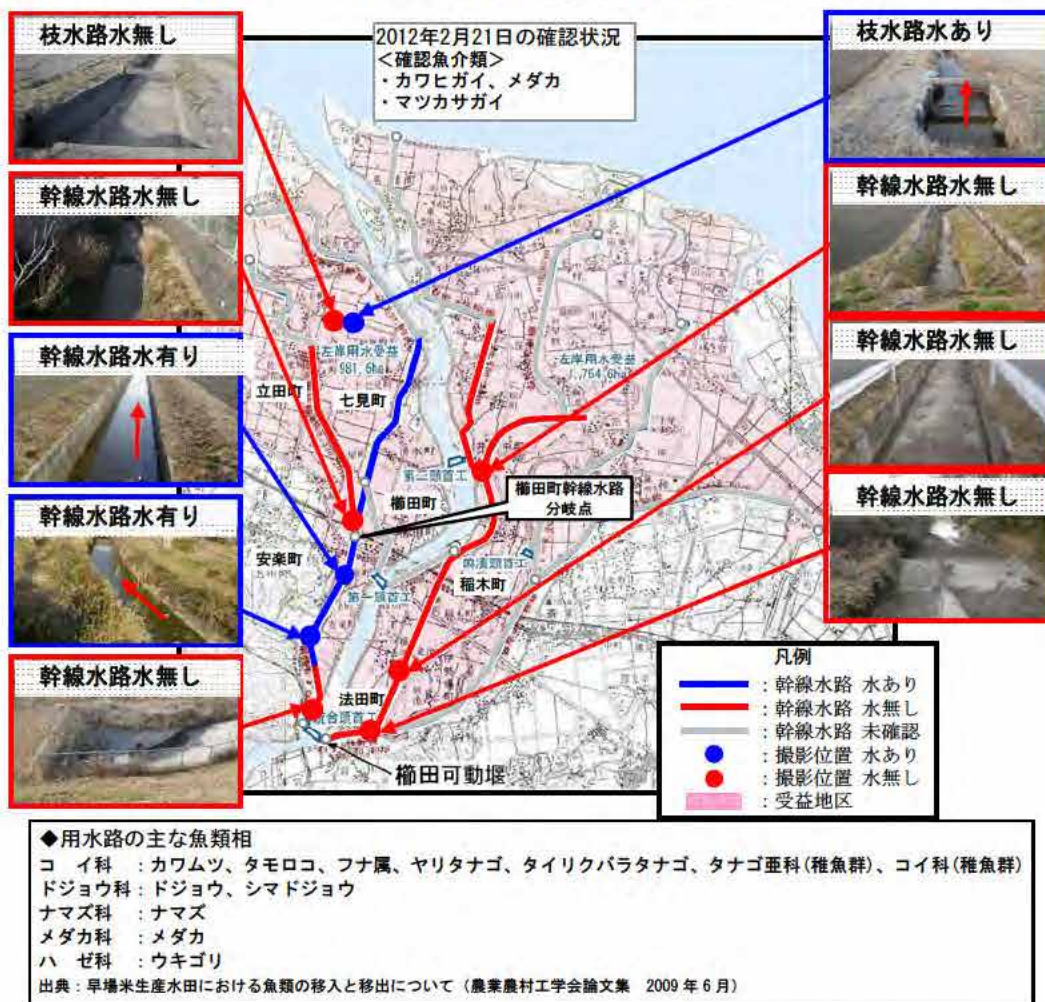
図-2.31 榊田可動堰下流の用水路網と水溜まり、水枯れ状況

榊田川沿川には水田地帯が広がっていることから、かんがい用水路が張り巡らされている。用水路に生息する魚類相については、七見地区において、かんがい期にタモロコ、ヤリタナゴ、ドジョウ、ナマズ、メダカ等の生息が確認されている。また、非かんがい期には、生活排水とみられる水の流入のある安楽町から七見町区間の幹線水路で魚介類の生息が確認されている。

非かんがい期には用水路への通水が無いいため、左右岸の取水口付近で水枯れが発生している。また、一部の枝水路（素掘り）には通水が確認されたが、多くの枝水路では水枯れが発生しており、段差や落差工といった水路の構造が水枯れの原因となっていると想定される箇所も見られる。

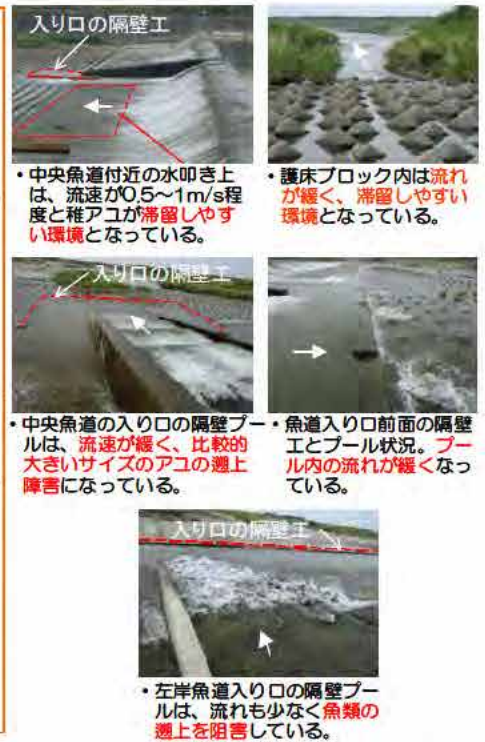
図-3.3 (1) 堰・頭首工の魚道及び河道状況の課題（新屋敷取水堰（東黒部頭首工））

対象	河道部	魚道部
新屋敷取水堰 (東黒部頭首工) (中央)	<ul style="list-style-type: none"> <li>・砂州が堆積しやすく、遡上経路が閉塞しやすい。</li> <li>・護床ブロックと河床の間に落差が形成されている。</li> <li>・護床ブロック内は流れがあまり無く、滞留しやすい。</li> <li>・水叩きと魚道からの流速の差が無く、水叩きに遡上し滞留しやすい。(呼び水機能が無い)</li> </ul>	<ul style="list-style-type: none"> <li>・魚道隔壁上の流速は稚アユの突進速度 1.2m/s 以上を超え、剥離流の発生とプール内の乱流状態となる構造</li> <li>・魚道出口部にH鋼やブロック設置による流量調節、落差対策が図られているが、プール水深が浅いため流況が厳しくなる構造</li> <li>・隔壁の段差や速い流速を底生魚が越えにくい構造</li> </ul>
新屋敷取水堰 (東黒部頭首工) (左岸)	<ul style="list-style-type: none"> <li>・水叩きと魚道からの流速の差が無く、水叩きに遡上し滞留しやすい。(呼び水機能が無い)</li> <li>・入口プールの緩流部と隔壁は、比較的大きいサイズのアユの遡上の障害になる。</li> </ul>	<ul style="list-style-type: none"> <li>・斜路上流速は、魚道流量の調整が無いため、稚アユの突進速度 1.2m/s を超え、休み場が無い構造。</li> <li>・河川流況変化に対応できる恒久施設がない構造</li> </ul>
櫛田第二頭首工	<ul style="list-style-type: none"> <li>・水叩き直下は、水深が深く落差も大きく、魚類が滞留しやすい。</li> <li>・魚道入口が水叩きより下流に突出しているため、水叩き直下に滞留した魚類は魚道入口が見つけにくい(迷入により滞留)。</li> </ul>	<ul style="list-style-type: none"> <li>・魚道隔壁上の流速は稚アユの突進速度 1.2m/s 以上を超え、剥離流の発生、プール内の乱流状態で休息場が無い構造</li> <li>・魚道折返部の隔壁間落差が0.6m程度と大きくなる構造</li> <li>・下流延伸区間は、頭首工からの越流水が魚道内に流入し、流速が速くなる構造</li> <li>・隔壁の段差や速い流速を底生魚が越えにくい構造</li> </ul>

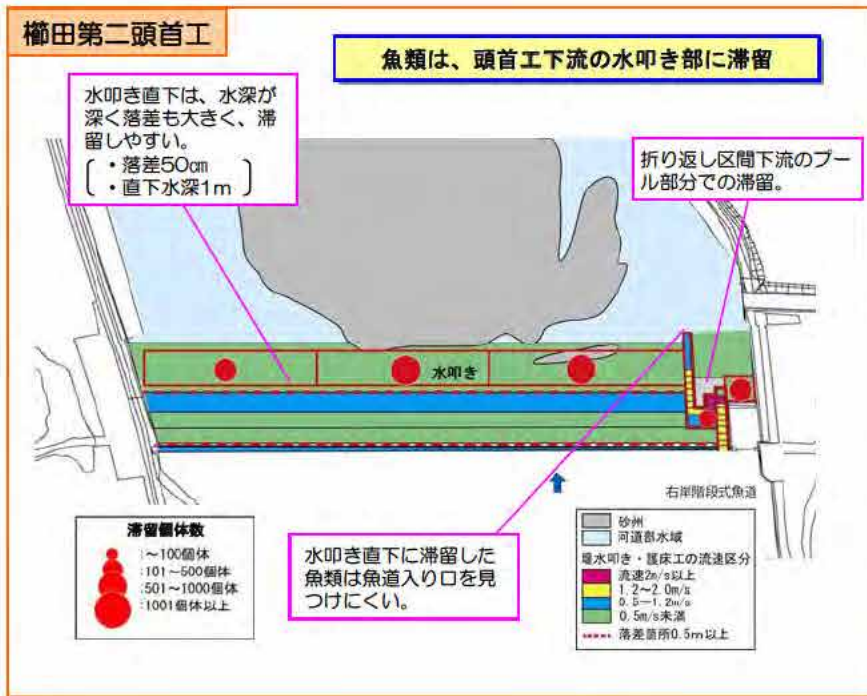
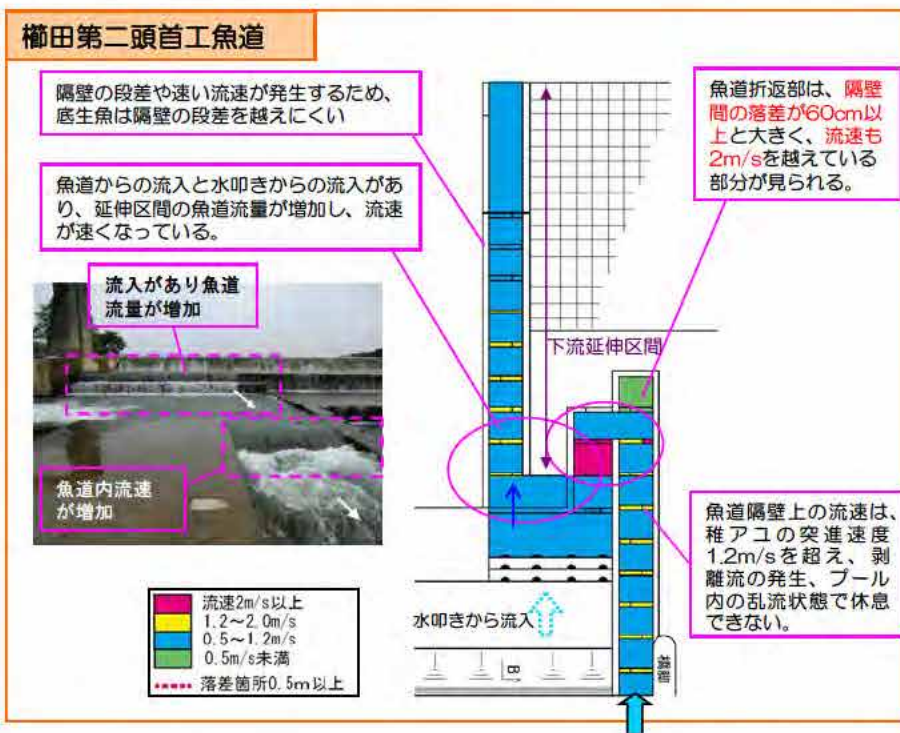
図-3.3 (2) 堰・頭首工の魚道及び河道状況の課題（櫛田第二頭首工）

折り返し部の高落差、速い流速部を越えできず途中のプールに滞留する個体が多い。

魚道入り口が水叩き直下より下流に突出しており、水叩き直下に滞留した魚類は魚道入り口を見つけにくい（迷入により滞留）。

魚道折返部では、隔壁間の落差が60cm以上と大きく、流速も2m/sを越えている。

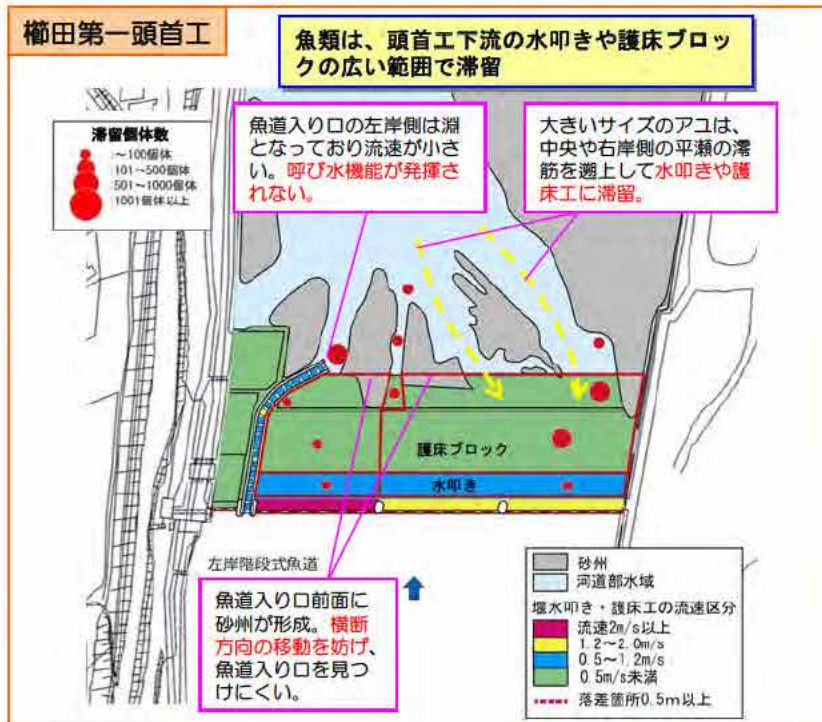
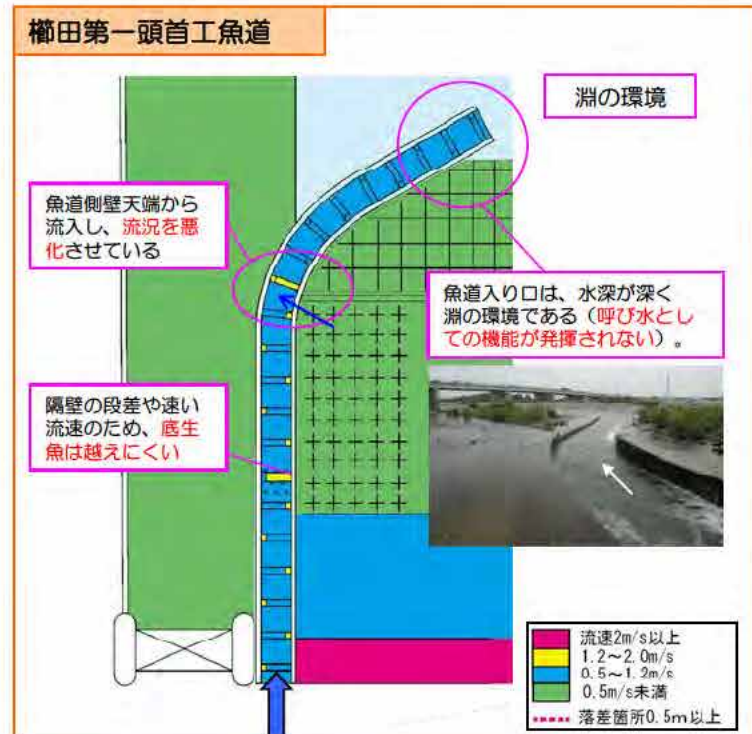
図-3.3 (3) 堰・頭首工の魚道及び河道状況の課題 (柳田第一頭首工)

護床工から河道部に砂州が形成し、4つの滞筋をつくり魚類の横断方向の移動を分断。砂州には、樹木が繁茂し始めている。

水叩き、護床工は流速が0.5~1m/s程度と稚アユが滞留しやすい環境となっている。

魚道隔壁上の流速は、稚アユの突進速度1.2m/sを超え、剥離流が生じている。上下流の流れが連続していないため、ジャンプしないと遡上できない(遡上力の弱い底生魚は困難)。

側壁からの流入により魚道流量が増加し、流速が速くなっており、魚類の遡上に影響がある。

切り欠きで剥離流は生じていないが、流速が速い。

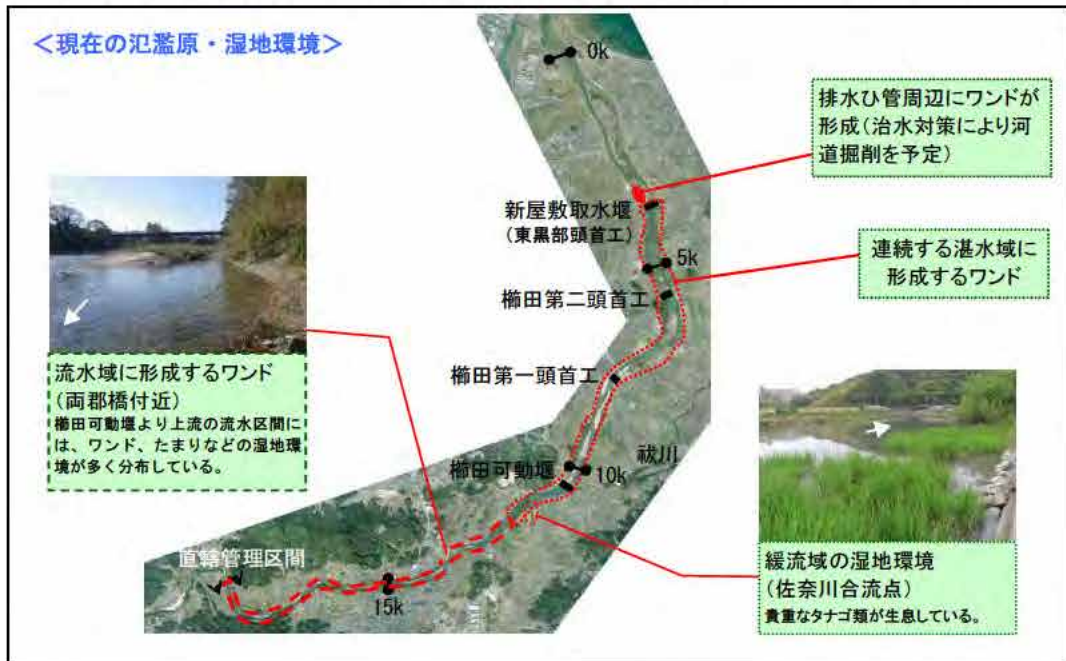
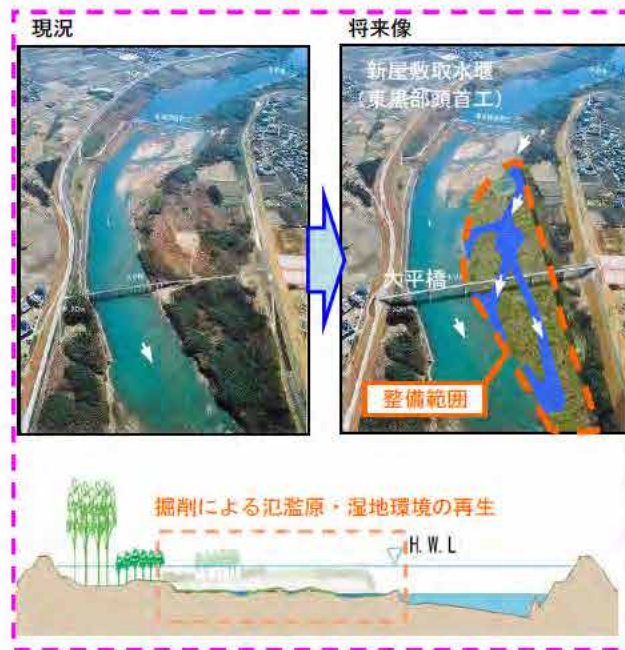
図-5.5 湿地環境の再生イメージ

大平橋付近において、タナゴ等の魚類が生息できる河道内の氾濫原・湿地環境を再生する。当該箇所は、治水対策として河道掘削を予定している区間であり、これに合わせて実施する。

大平橋付近の河道掘削と合わせて氾濫原・湿地環境を再生する。

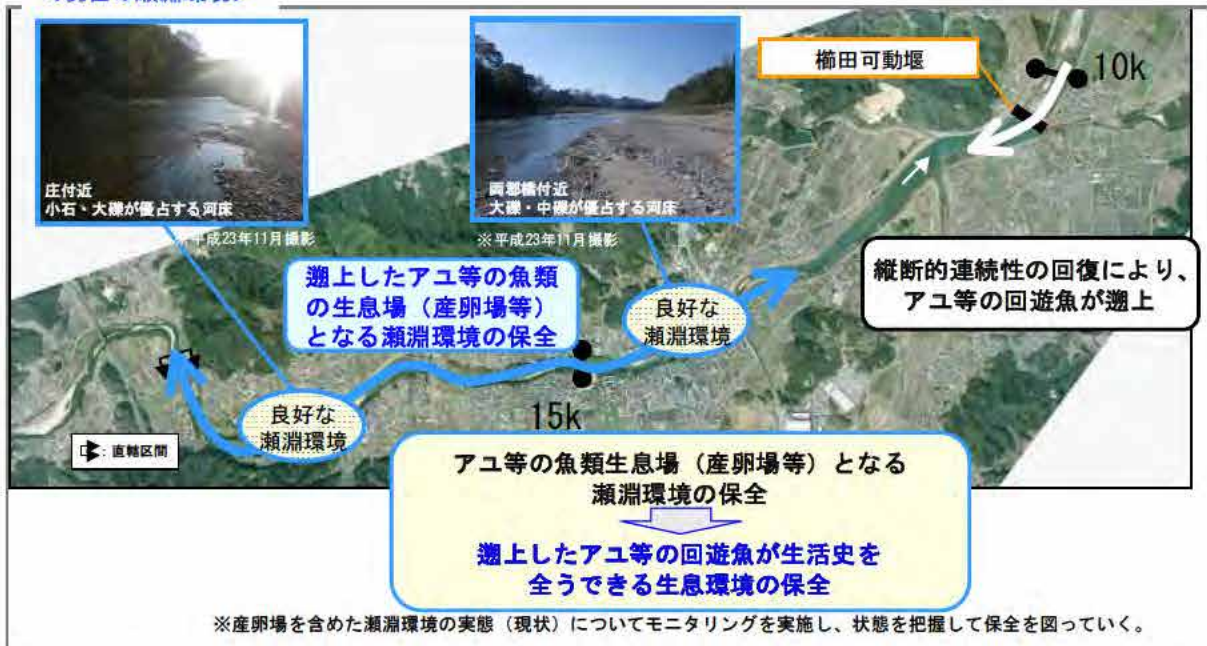
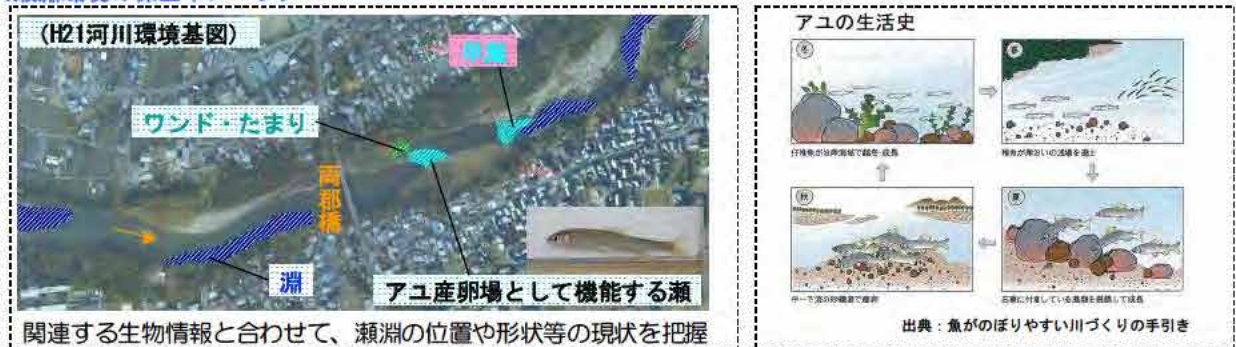
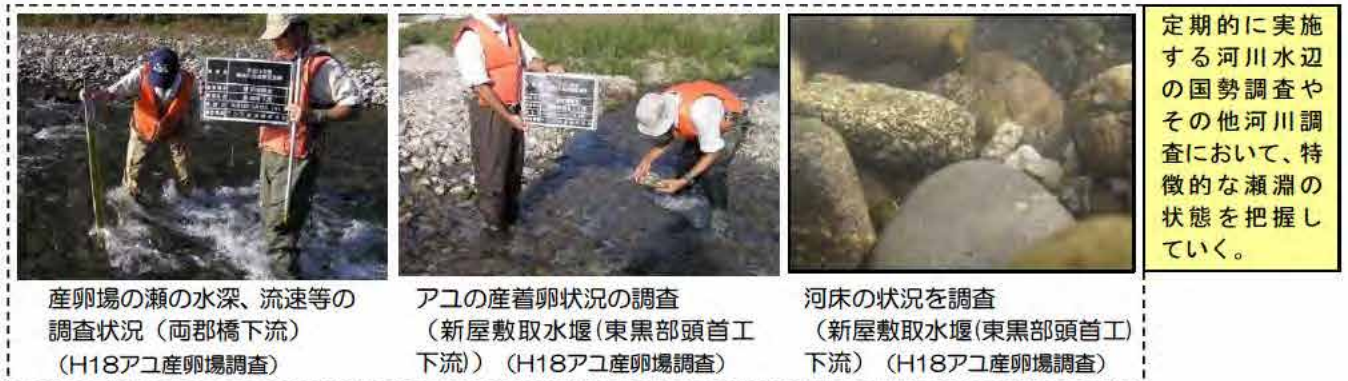
図-5.7 瀬の河床環境の保全イメージ

柳田可動堰より上流の流水域に形成している瀬淵環境について、モニタリングによる監視を行う。モニタリング結果からアユ等の生息場・産卵場となる瀬の面積の減少や河床材料の変化が継続的に確認され、それに伴う機能低下が生じた場合には、瀬の再生などの必要な対策を実施する。
