# 櫛田川の河川環境の現状と課題

平成23年9月27日

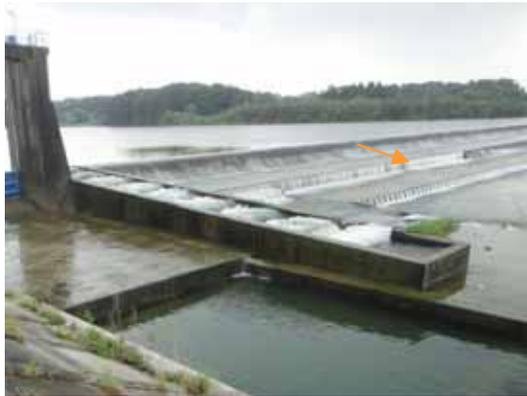
櫛田川第二頭首工 魚道  
形式：階段式  
魚道幅：3.0m  
勾配：1/15

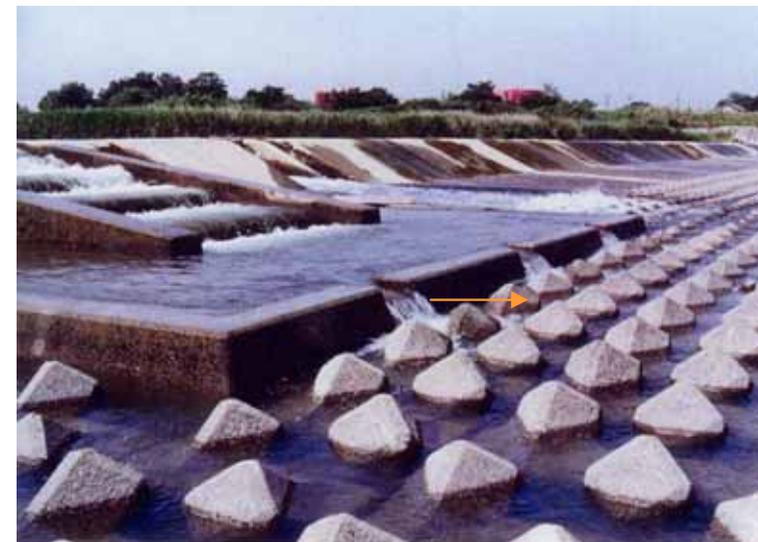
遡上機能が不十分な東黒部頭首工の魚道

・頭首工については、魚類の遡上環境を改善するため頭首工の管理者と連携し、魚道の改築などを図る。

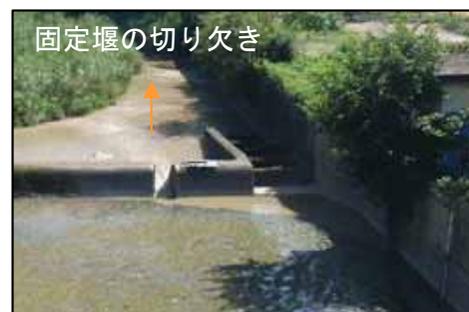
固定堰の上流側の水位が上昇するまで祓川には水が流れなかった。
