# 櫛田川自然再生計画書（素案）

平成 24 年 3 月

国土交通省 中部地方整備局 三重河川国道事務所

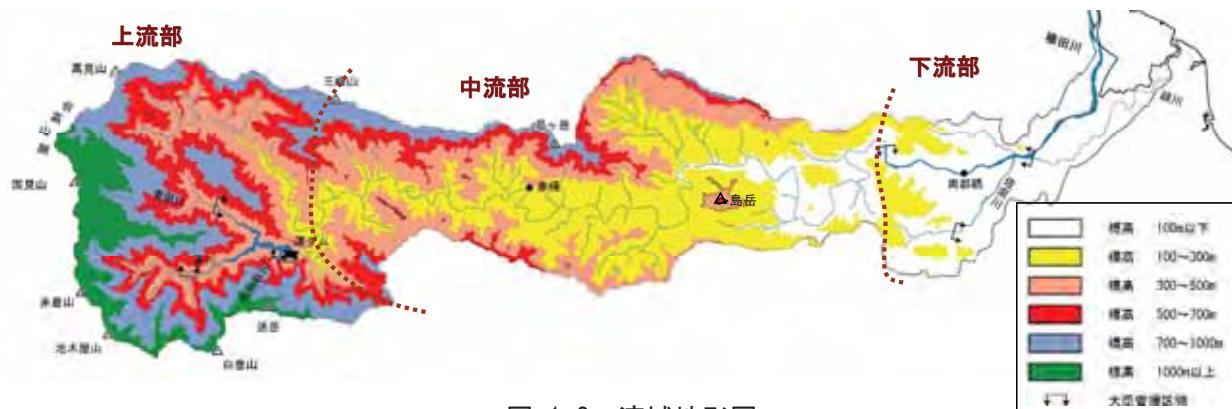
図-1.2 流域地形図

櫛田川は高見山から伊勢湾まで延長約 87km に及ぶものの流域の幅は狭く、細長い羽状の流域形状であり、本川上流狭窄部の山地部と本川中流の河岸段丘、及び本川下流の松阪市の市街地を中心とする平野部とに大別される。

上流部は、1,000m 級の山々が連なる山間地帯を渓流となって流れ、渓谷が発達し、急峻な地形を呈している。中流部の北側は三峰山（1,235m）、局ヶ岳（1,029m）等があり、これらを連ねる東西の線から急崖となっており、大小の蛇行を繰り返し、河岸段丘が形成している。下流部は両郡橋付近より扇状地が開け、平野部に入り、三角州を形成し伊勢湾に注いでいる。

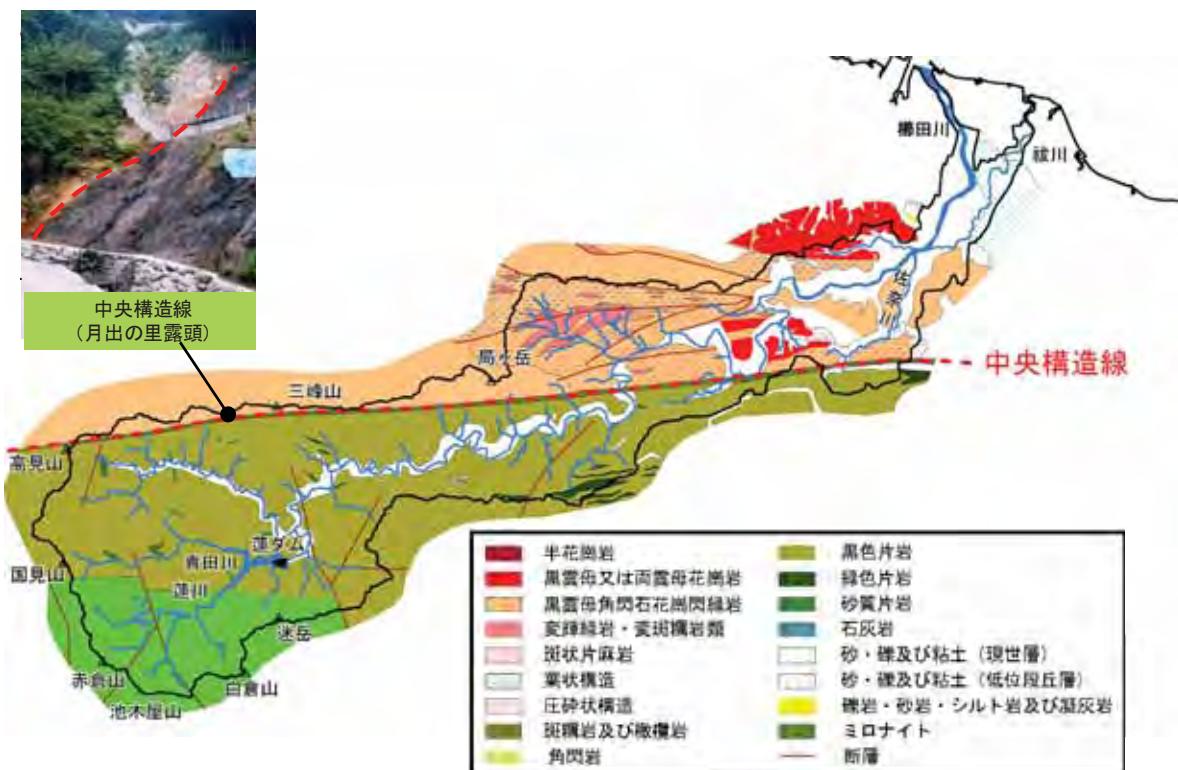
図-1.3 流域地質図

櫛田川流域の地質は、東西に中央構造線が走り、この線に沿って幅 100~1,000m の圧碎岩(ミロナイト)が直線上に分布している。この線を境に南北に二分され、南側（外帶）は黒色片岩・砂質片岩・緑色片岩、北側（内帶）は花崗岩を主体とするまったく異なった地質になっている。

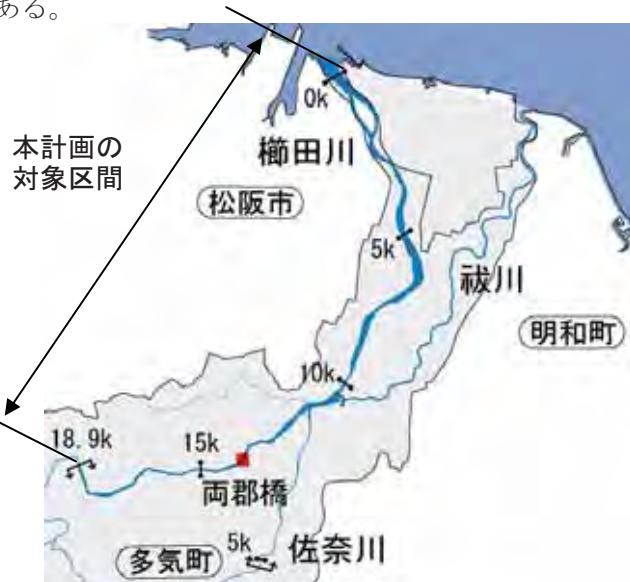
図-1.4 計画対象区間位置図

河川名	計画対象区間
櫛田川	河口～18.9 km
佐奈川	櫛田川合流点～5.4 km
祓川	櫛田川分派点から 60m

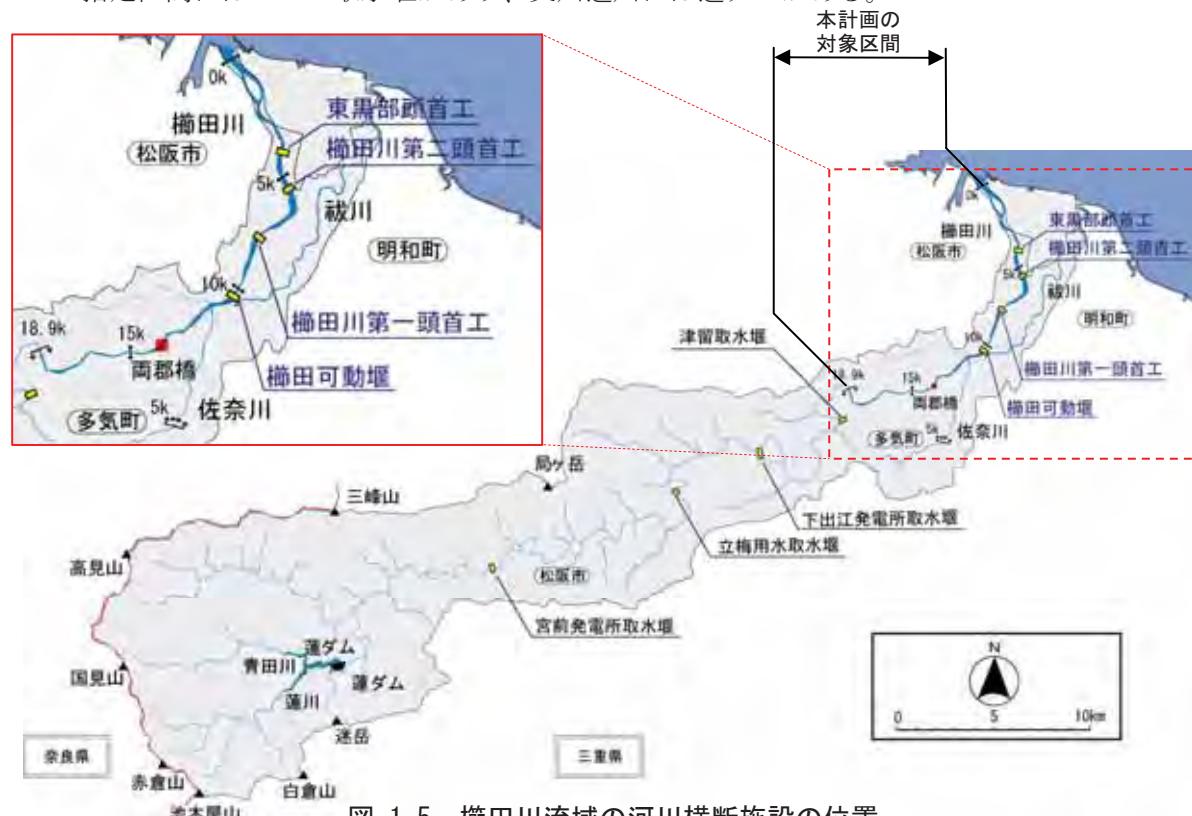
図-1.5 櫛田川流域の河川横断施設の位置

櫛田川の大臣管理区間内では、櫛田可動堰、櫛田川第一頭首工、櫛田川第二頭首工の3つの頭首工から農業用水として取水され、最下流の東黒部頭首工から工業用水が取水されている。

4つの堰・頭首工には、魚道が設置されており、これまでにも河床洗堀や濁筋の変化等により魚道機能が低下したため、改良工事が行われている。

指定区間には4つの取水堰があり、支川蓮川には蓮ダムがある。

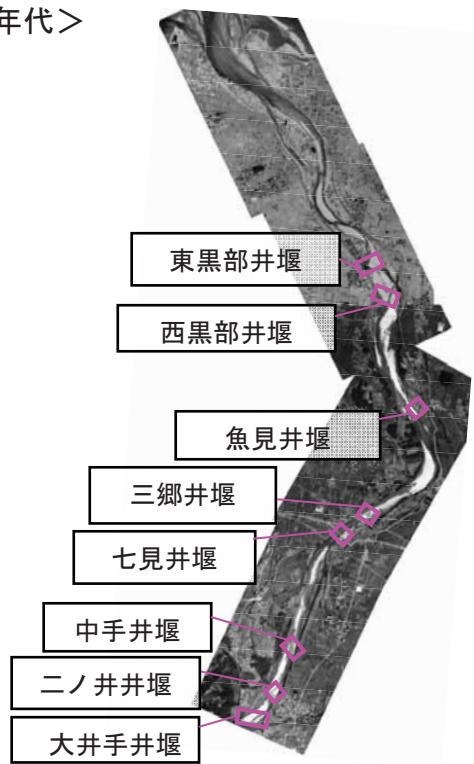
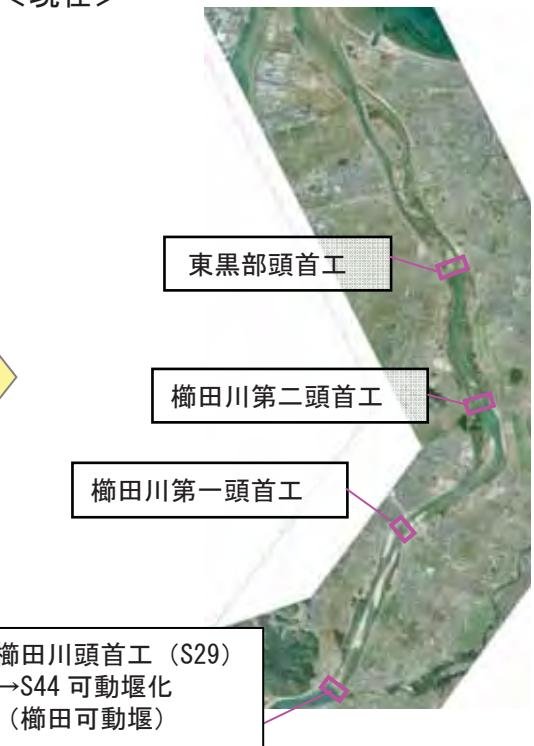
図-2.1 櫛田川の堰の統合化の状況

櫛田川は、古来より農業用水としての利用が盛んで、堰による取水が行われてきた。昭和20年代前半までは、8つの堰により農業用水の取水が行われていたが、昭和26年に着工した用水改良事業により堰が統合化され、現在の4つの堰による取水形態となった。

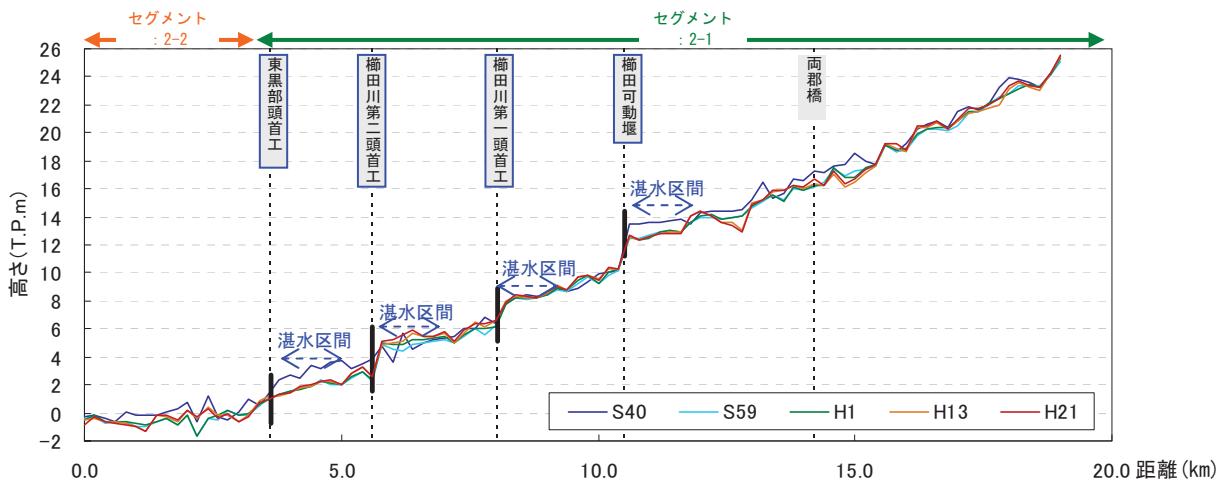
図-2.2 平均河床高の変遷

櫛田川の河道は、東黒部頭首工を境として上流でセグメント 2-1、下流でセグメント 2-2 となっている。平均河床高は、昭和 40 年～59 年にかけて全体的に低下しており、その後は概ね安定傾向にある。

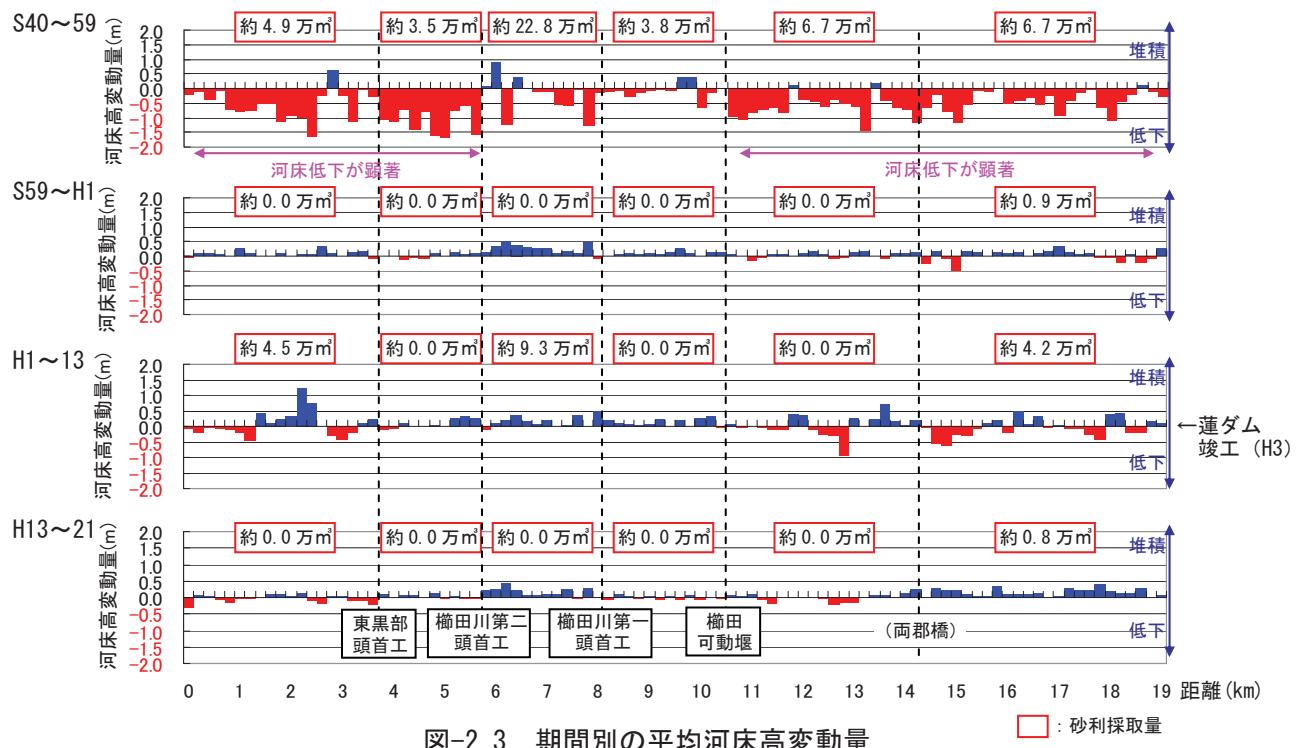
図-2.3 期間別の平均河床高変動量

昭和 40 年から昭和 59 年の間で、特に河床低下が顕著な区間は櫛田川第二頭首工より下流及び櫛田可動堰より上流の区間であり、概ね 1m 程度下がっている。

平成 3 年竣工の蓮ダムの河床変動への影響は、現時点では認められない。砂利採取量と河床高変動量との関係では、全体的に砂利採取量が多い昭和 40 年～昭和 59 年に河床低下が大きいものの、区間別では明確な関連性は不明である。

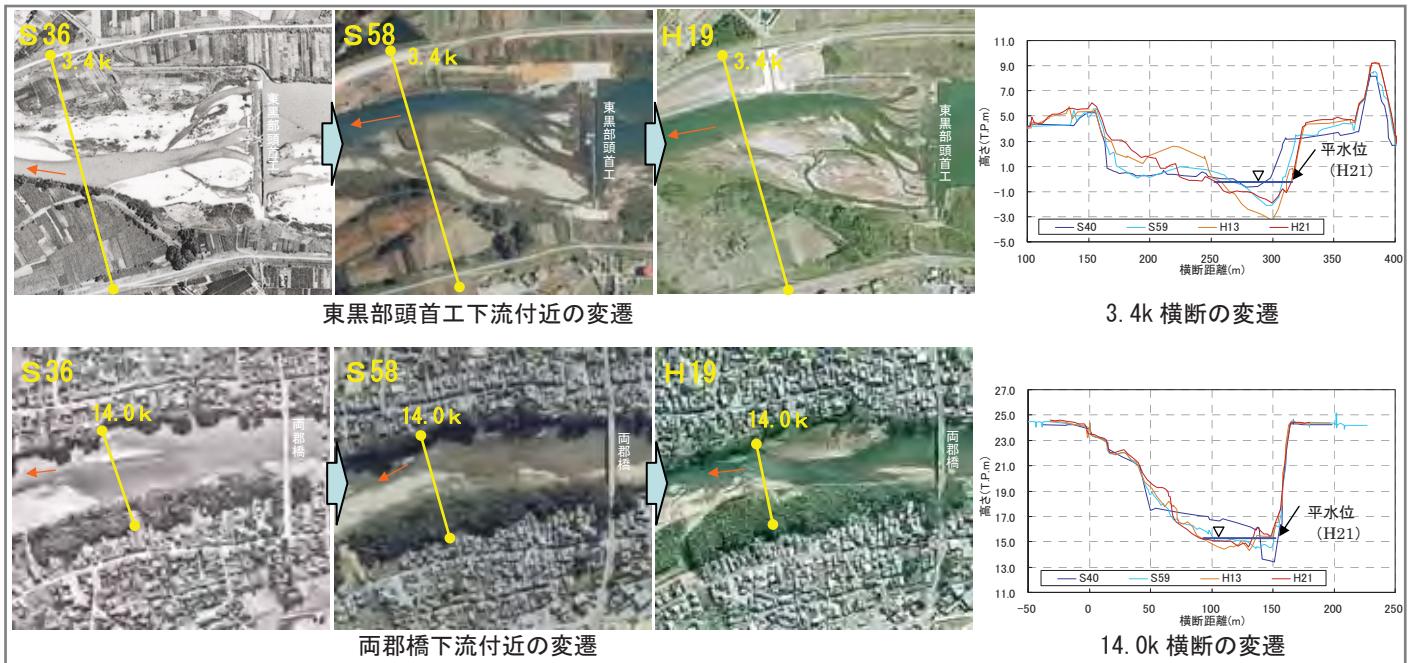
図-2.4 河道形状の変遷

櫛田川の河道では、堰、頭首工周辺などにおいて局所的な河床洗掘傾向が見られる。特に東黒部頭首工下流は、湾曲部であるために水衝部の深掘れ、内湾部土砂の堆積・砂州の比高増大などの横断形状の変化が顕著であり、水際で陸域化の傾向が見られる。

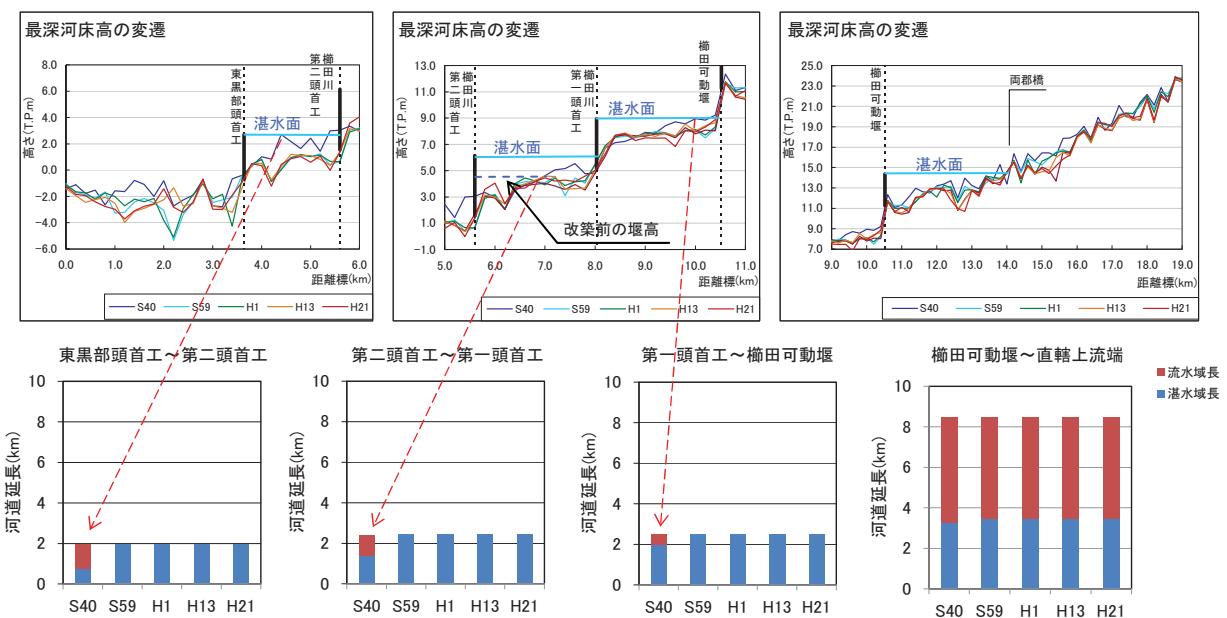
図-2.5 連続する堰・頭首工区間の流水・湛水延長の変化

昭和40年頃は、河床が高く堰湛水区間の上流には流水環境が存在していたが、堰の統合や、砂利採取による河床低下により湛水域が増加し、流水環境の瀬が減少した。

※ 最深河床高が堰高より低い区間を湛水域とし、その上流を流水域とした。なお、櫛田川第二頭首工は昭和42年に改築されており、昭和40年の湛水域は改築前の旧井堰の堰高から推定した。

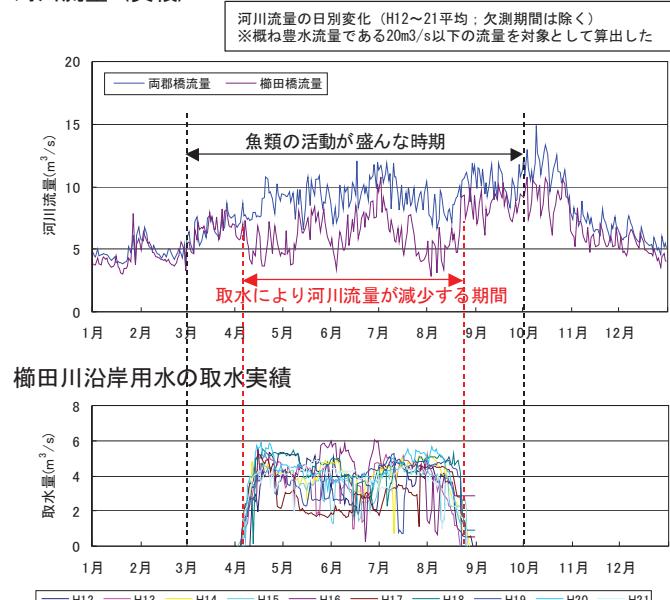
図-2.6 櫛田川の流量と取水量 (実績)

櫛田川両郡橋における年間流況は、平成12年～21年の10ヶ年間平均で豊水流量13.4m<sup>3</sup>/s、平水流量8.0m<sup>3</sup>/s、低水流量5.1m<sup>3</sup>/s、渴水流量2.9m<sup>3</sup>/sである。

魚類の活動が盛んな時期のうち、灌漑期4～8月の両郡橋の流況は、豊水相当17.0m<sup>3</sup>/s、平水相当10.0m<sup>3</sup>/s、低水相当7.6m<sup>3</sup>/s、渴水相当5.5m<sup>3</sup>/sであり、年間でも流量の多い時期である。しかし、農業用水の取水により、頭首工より下流の河川流量は少なくなっている。

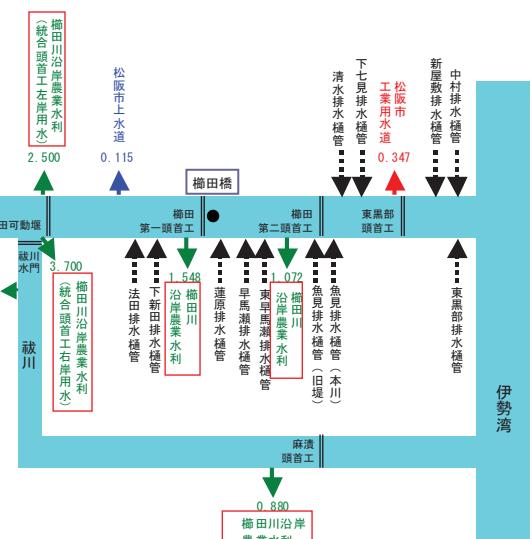
図-2.7 櫛田川(直轄管理区間)の水利用と主な用水の取排水位置

櫛田川の農業用水の水利権量は、10.66m<sup>3</sup>/sで、全水利権量の80%以上と多くを占めている。この他、水道用水が1.85m<sup>3</sup>/s、工業用水が東黒部頭首工から0.347m<sup>3</sup>/sである。

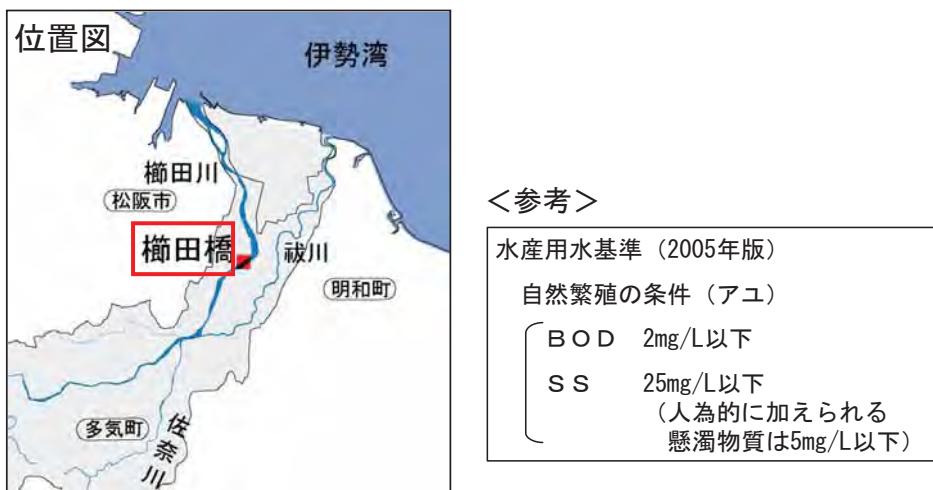
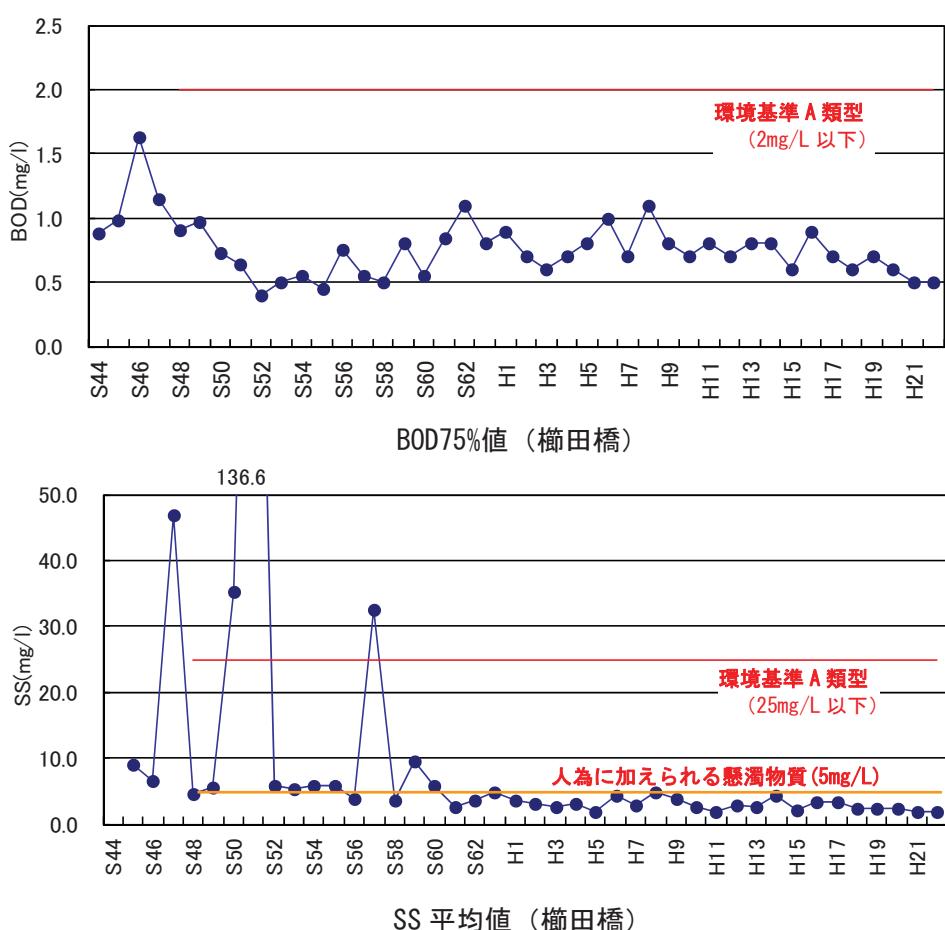
図-2.8 櫛田川の水質の変遷（櫛田橋）

河川水質は、昭和 60 年代以降、BOD、SS ともに環境基準値を満足しており、生物生息環境として支障のない水質を維持している。また、平成 3 年より蓮ダムが供用開始されたが、水質 (BOD、SS) に大きな変化は見られない。平常時におけるダムによる水質への影響は少ないものと想定される。

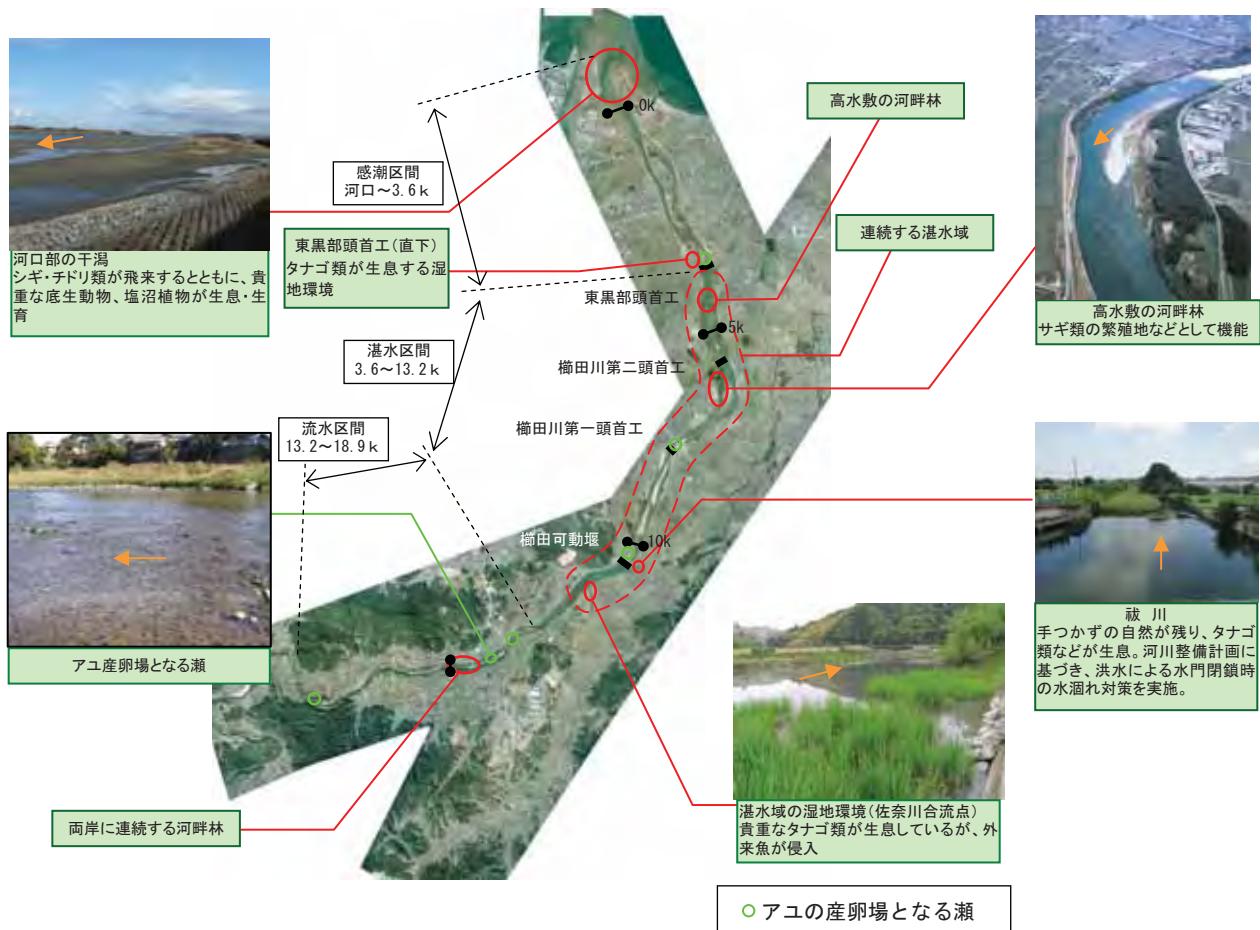
図-2.9 櫛田川における特徴的な河川環境を有する区間

両郡橋付近（13.2 k）より上流では、両岸に河畔林が連続し野鳥の飛来地となっている他、瀬淵が発達しており、アユの産卵場となる瀬が確認されている。

佐奈川合流点付近では、緩流域の湿地環境が形成されており、クロモ群落、ヒシ群落、ウキヤガラ-マコモ群落、ヒメガマ群落等の湿地性の植生や、ヤリタナゴ、イチモンジタナゴ、カネヒラといったタナゴ類が生育・生息している。

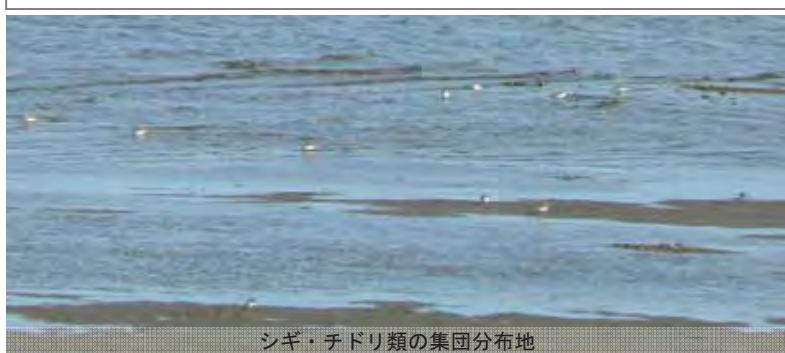
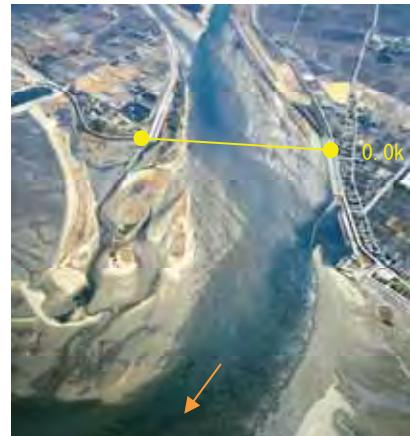
図-2.10 河口干潟の状況

河口部の干潟は、多様な生物の生息・生育場で「日本の重要湿地500」に選定されているなど、櫛田川ひいては伊勢湾を構成する重要な環境である。今後も継続して環境を把握していくとともに、環境に劣化が確認された場合には、保全対策を講じる必要がある。

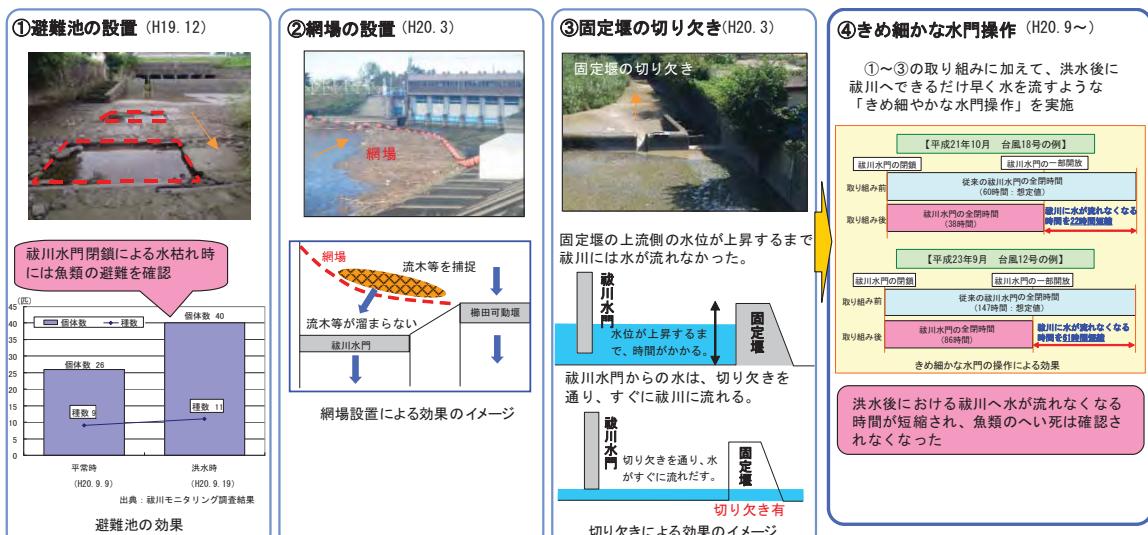
図-2.15 祓川の対策状況

祓川に貴重なタナゴ類が生息しており、環境省「日本の重要湿地500」や三重県「三重県自然環境保全地域」に指定されている。しかし、祓川では出水後の水門閉鎖によって水枯れが発生し、魚類のへい死が確認されていた。現在の祓川では、避難池や網場の設置、固定堰の切り欠きといった対策や、祓川水門及び櫛田可動堰の「きめ細かな水門操作」を実施し、祓川水門閉鎖（水枯れ）時における魚類の避難池への待避、洪水後における祓川への早期通水によって、魚類のへい死は確認されなくなった。

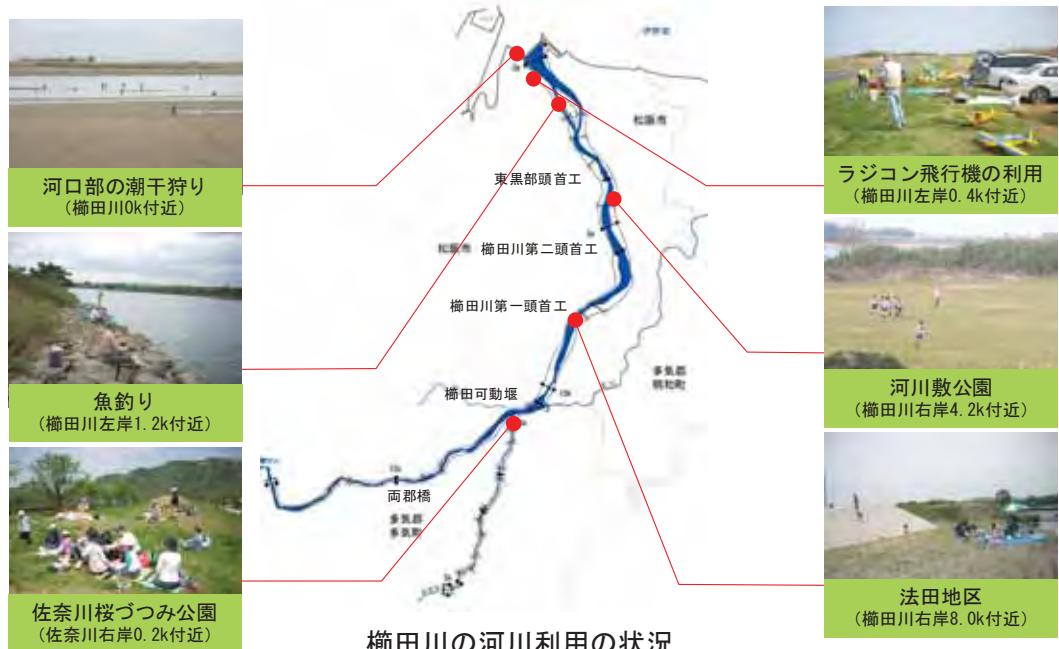
図-2.19 河川利用の状況

櫛田川の高水敷に整備されている公園は、スポーツや散策など住民の憩いの場として利用されている。また、潮干狩りや魚釣りなどの水面利用は河口部など一部で行われている。

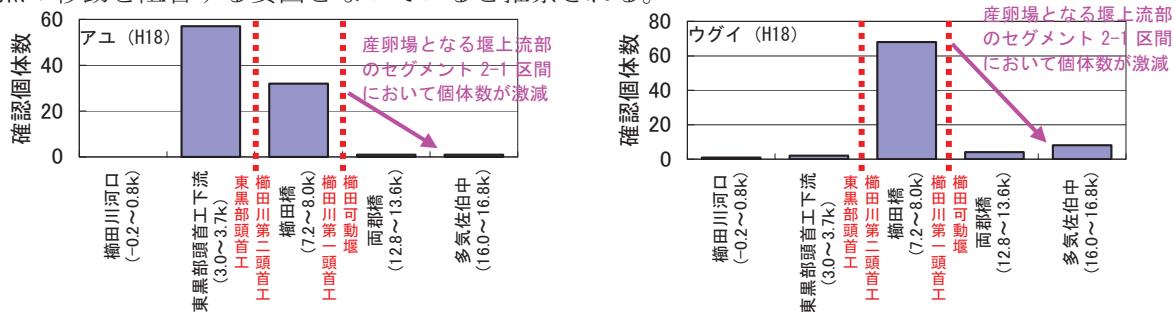
図-3.2 アユ、ウグイの確認個体数の縦断変化(H18調査)

回遊魚の縦断分布、構成比率と確認個体数の結果から、櫛田川の連続する堰・頭首工は、回遊魚の移動を阻害する要因となっていると推察される。

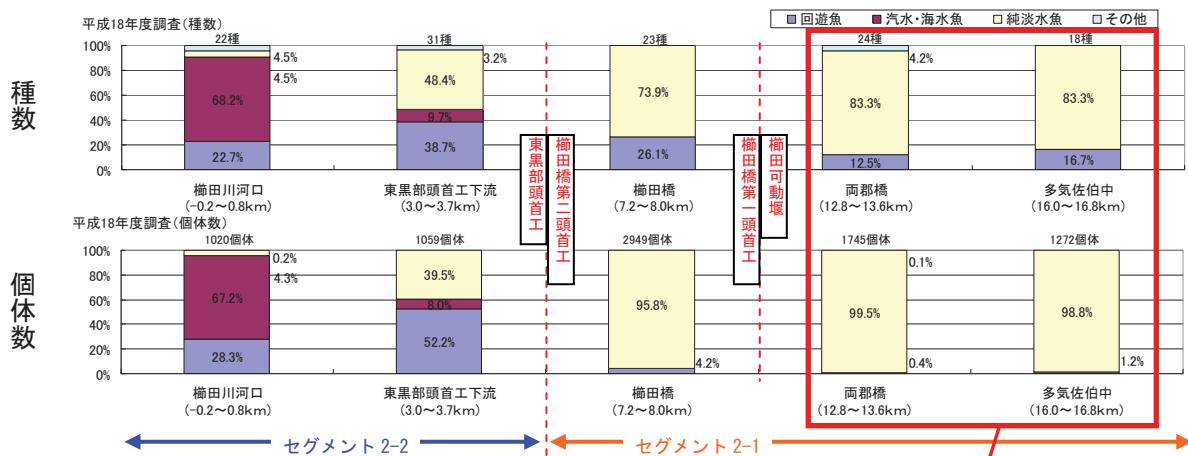
図-3.3 櫛田川における回遊魚、淡水魚の構成比の変化（種、個体数）

連続する堰の上流である両郡橋や多気佐伯中の回遊魚種数は確認種のうち15%程度、個体数は1%程度であり、堰下流に位置する東黒部頭首工下流と比べて大幅に減少している。

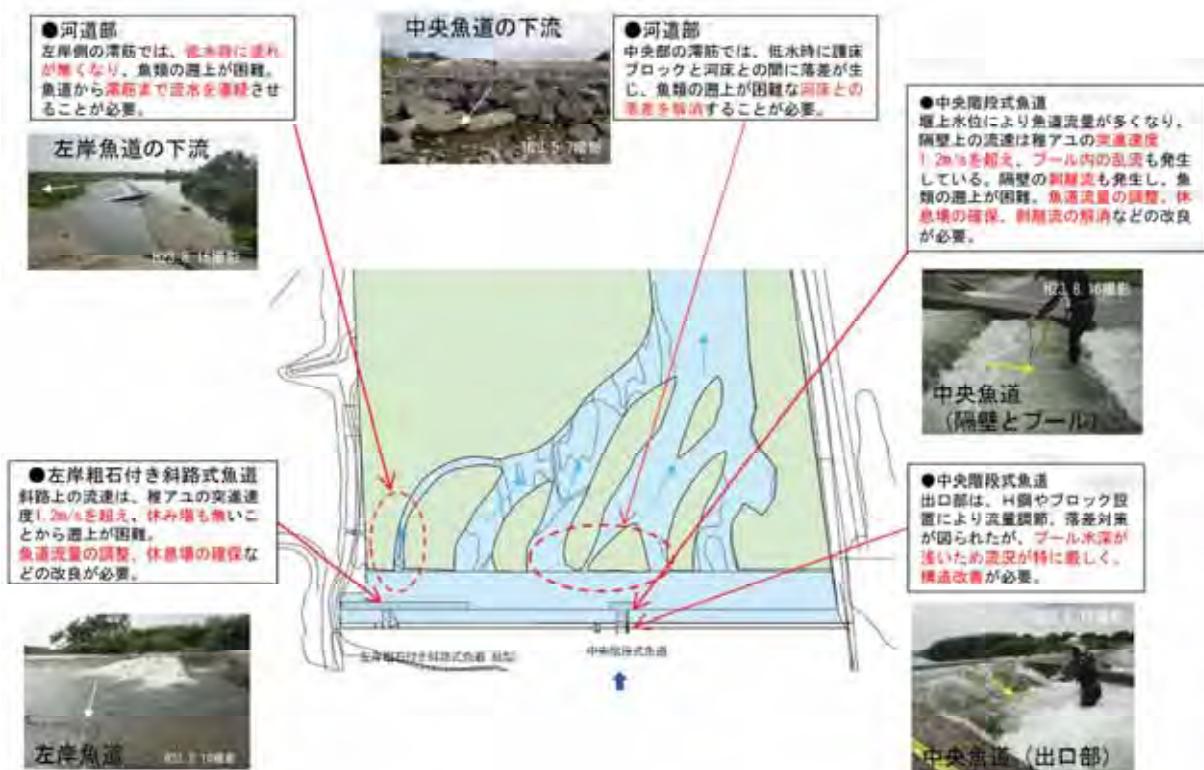
図-3.4 (1) 堤・頭首工の河道及び魚道の課題（東黒部頭首工）

対象	河道部	魚道部
東黒部頭首工 (中央)	・護床ブロックと河床に落差が形成	・魚道隔壁上の流速は稚アユの突進速度1.2m/s以上を超え、剥離流の発生とプール内の乱流状態となる構造 ・魚道出口部にH鋼やブロック設置による流量調節、落差対策が図られているが、プール水深が浅いため流況が厳しくなる構造
東黒部頭首工 (左岸)	・護床ブロックと河床に落差が形成 ・低水時、左岸側への流水がない	・斜路上流速は、魚道流量の調整がないため、稚アユの突進速度1.2m/sを超え、休み場が無い構造 ・低水時、魚道への流水がない
櫛田川第二 頭首工	・魚道入口が水叩きより下流に突出しているため、水叩き直下に滞留した魚類は魚道入口が見つけにくい（迷入により滞留）	・魚道隔壁上の流速は稚アユの突進速度1.2m/s以上を超え、剥離流の発生、プール内の乱流状態で休息場が無い構造 ・魚道折返部の隔壁間落差が0.6m程度と大きくなる構造 ・下流延伸区間は、頭首工からの越流水が魚道内に流入し、流速が速くなる構造
櫛田川第一 頭首工	・右岸側や中央の濁筋を遡上してきた魚類は、左岸魚道の入口がみつけにくい（迷入により滞留）	・魚道隔壁上の流速は稚アユの突進速度1.2m/s以上を超え、剥離流の発生、プール内の乱流状態で休息場が無い構造 ・下流延伸区間は、魚道側壁天端から流入し、流況が悪化する構造
櫛田可動壁	・魚道入口の下流に余水放流があり、魚類の迷入や河床洗堀による魚道入口の落差の増大 ・左岸側の濁筋を遡上してきた魚類は、頭首工下流に滞留し右岸魚道の入口がみつけにくい（迷入により滞留）	・魚道出口部は、稚アユの突進速度1.2m/s以上を超え、出口部と魚道に落差が生じる構造 ・魚道隔壁に剥離流が発生している構造 ・魚道入口の落差の形成 ・魚道入口が横断方向川側に設置されているため、魚類の入口が見つけにくい構造

魚道の対策（案）	河道の対策（案）
東黒部頭首工 (中央)	<ul style="list-style-type: none"> <li>魚道流量調節機能、隔壁の流況改善、プール内流況改善のため、魚道内の構造改善（隔壁・プール等）を行う。</li> <li>底生魚の遡上に配慮し、底部への敷石・置き石を行う。</li> </ul>	<ul style="list-style-type: none"> <li>遡上経路となる済筋を安定させるため、堰や魚道の構造改善を行い、通水を確保した上で、河床や護床工の改良を行う。</li> <li>河道中央部の落差箇所において、河床整正、ブロック再設置等を行い、済筋を整備する。</li> <li>遡上経路となっている済筋の流水連続性改善のため、現魚道に隣接して呼び水水路を設置する。</li> </ul>
東黒部頭首工 (左岸)	<ul style="list-style-type: none"> <li>出口部の天端に植石を行い、魚道流量を低減し、休み場も提供する。</li> <li>玉石を横列に配置し、休み場となるプールを形成させ、下流側の流速増加を抑制する。</li> </ul>	<ul style="list-style-type: none"> <li>遡上経路となっている済筋の流水連続性改善のため、現魚道に隣接して呼び水水路を設置する。</li> <li>左岸側の閉塞傾向となっている済筋については、河床掘削を行う。</li> </ul>
櫛田川第二 頭首工	<ul style="list-style-type: none"> <li>魚道流量調節機能、隔壁の流況改善、プール内流況改善のため、魚道内の構造改善（隔壁・プール等）を行う。</li> <li>底生魚の遡上に配慮し、底部への敷石・置き石を行う。</li> <li>頭首工直下に隔壁を設置し、魚道下流延伸区間への流入を防止する。</li> <li>水叩き下流に滞留する魚類に対して、水叩き直下に扇形魚道を設置する。</li> </ul>	<ul style="list-style-type: none"> <li>既設右岸魚道入り口への呼び水効果を高めるため、水叩きに切り欠きを設置するなど、堰の改良を行う。</li> </ul>

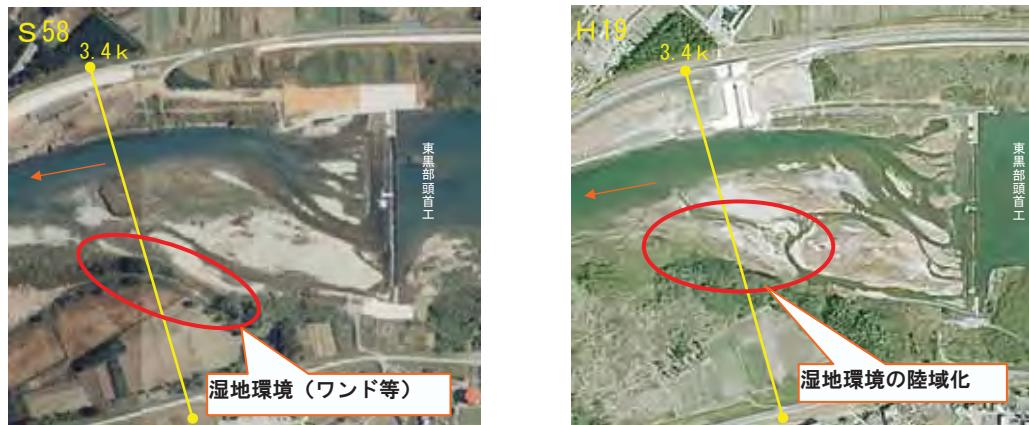
図-3.6 櫛田川 3.4k 付近の地形変化

東黒部頭首工下流の砂州に形成される湿地環境は、河床の局所洗掘の進行によって水際の比高が増加し陸域化している傾向にあり、保全対策が必要な状況になっている。

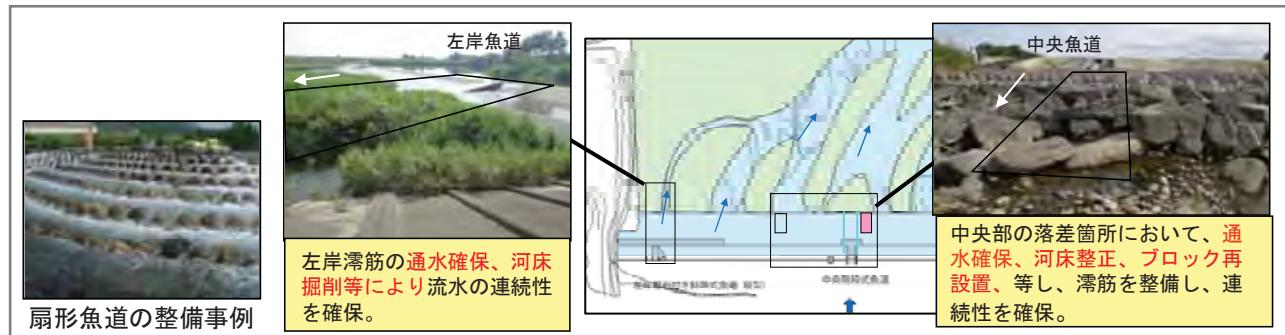
図-5.2 縦断的連続性の再生イメージ

櫛田川には、4つの堰・頭首工が設置されており、河川の縦断的連続性が分断されている。そのため、アユ等の回遊魚等は、堰・頭首工によって遡上・降下が困難となっている。櫛田川の縦断的連続性を確保するために、魚類の遡上・降下を妨げている魚道の改善及び河道の整備を行う。

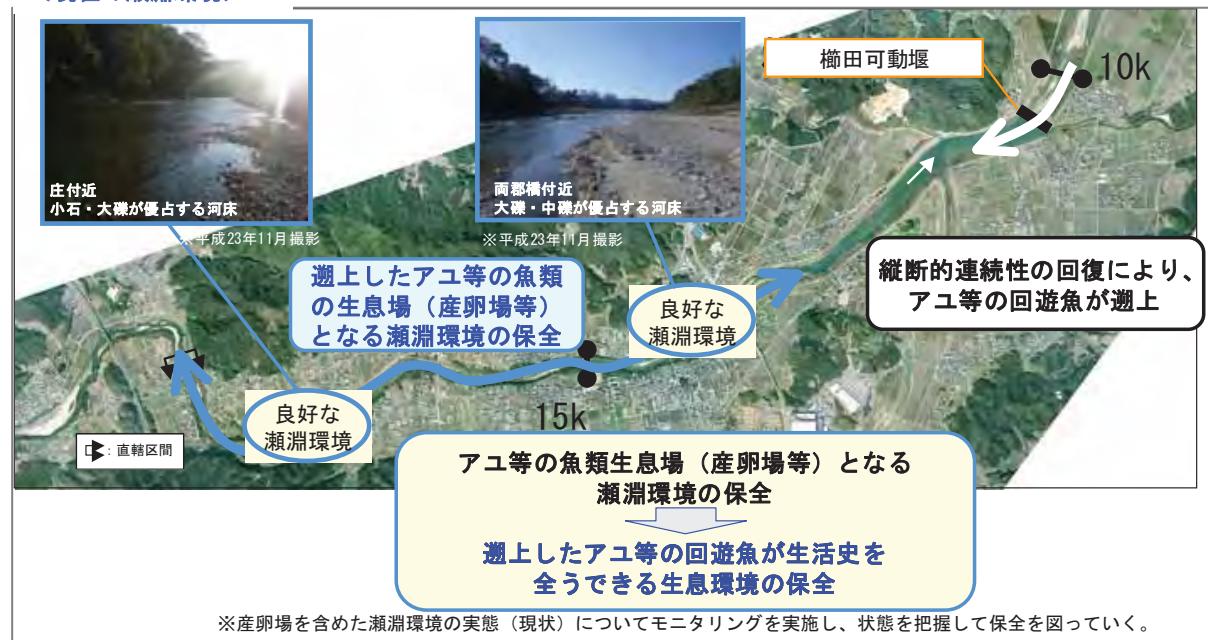
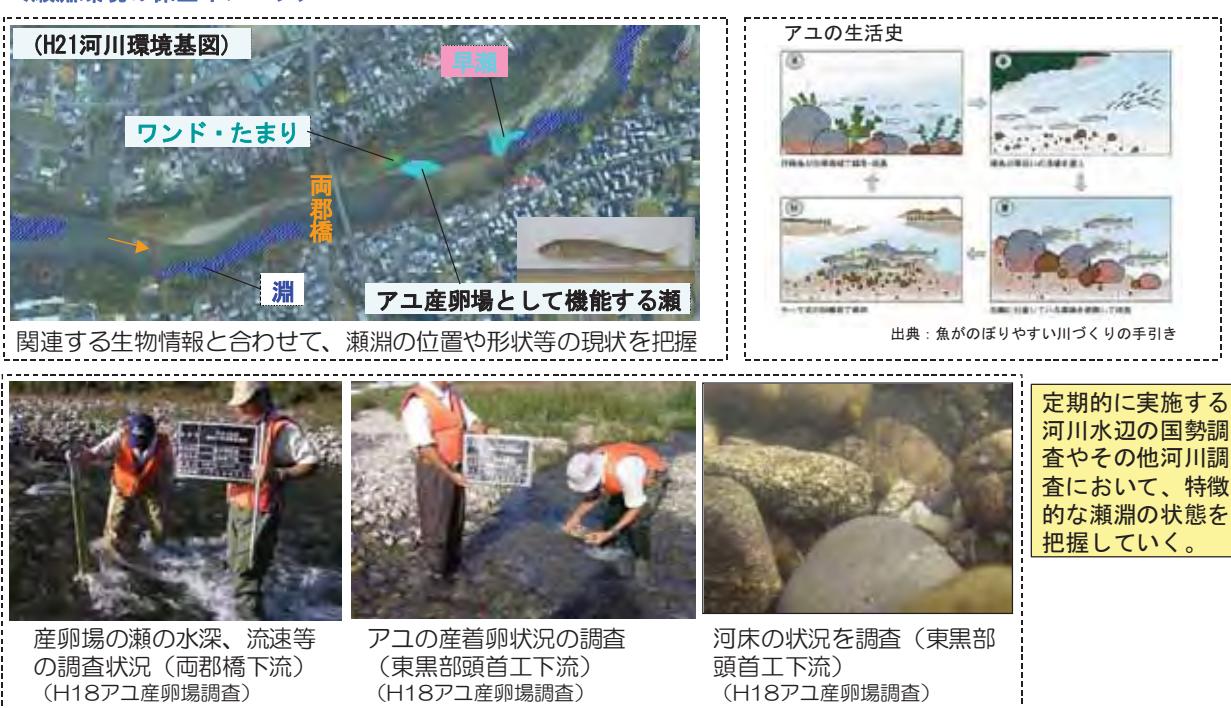
図-5.3 河床環境の保全イメージ

櫛田川では、堰・頭首工の統合化や砂利採取等により、湛水域の増加や河床環境の変化が生じている。現在、櫛田川の濱淵環境は、主に櫛田可動堰より上流の流水域に形成している。この上流の瀬は、アユ等の産卵場として利用されている。しかし、一部で岩盤が露出している箇所も見られることから、河床環境や土砂動態に関わるモニタリングを行い、産卵場を保全する。モニタリング結果からアユ等の産卵場の機能低下が確認された場合は、必要な対策（再生）を実施する。

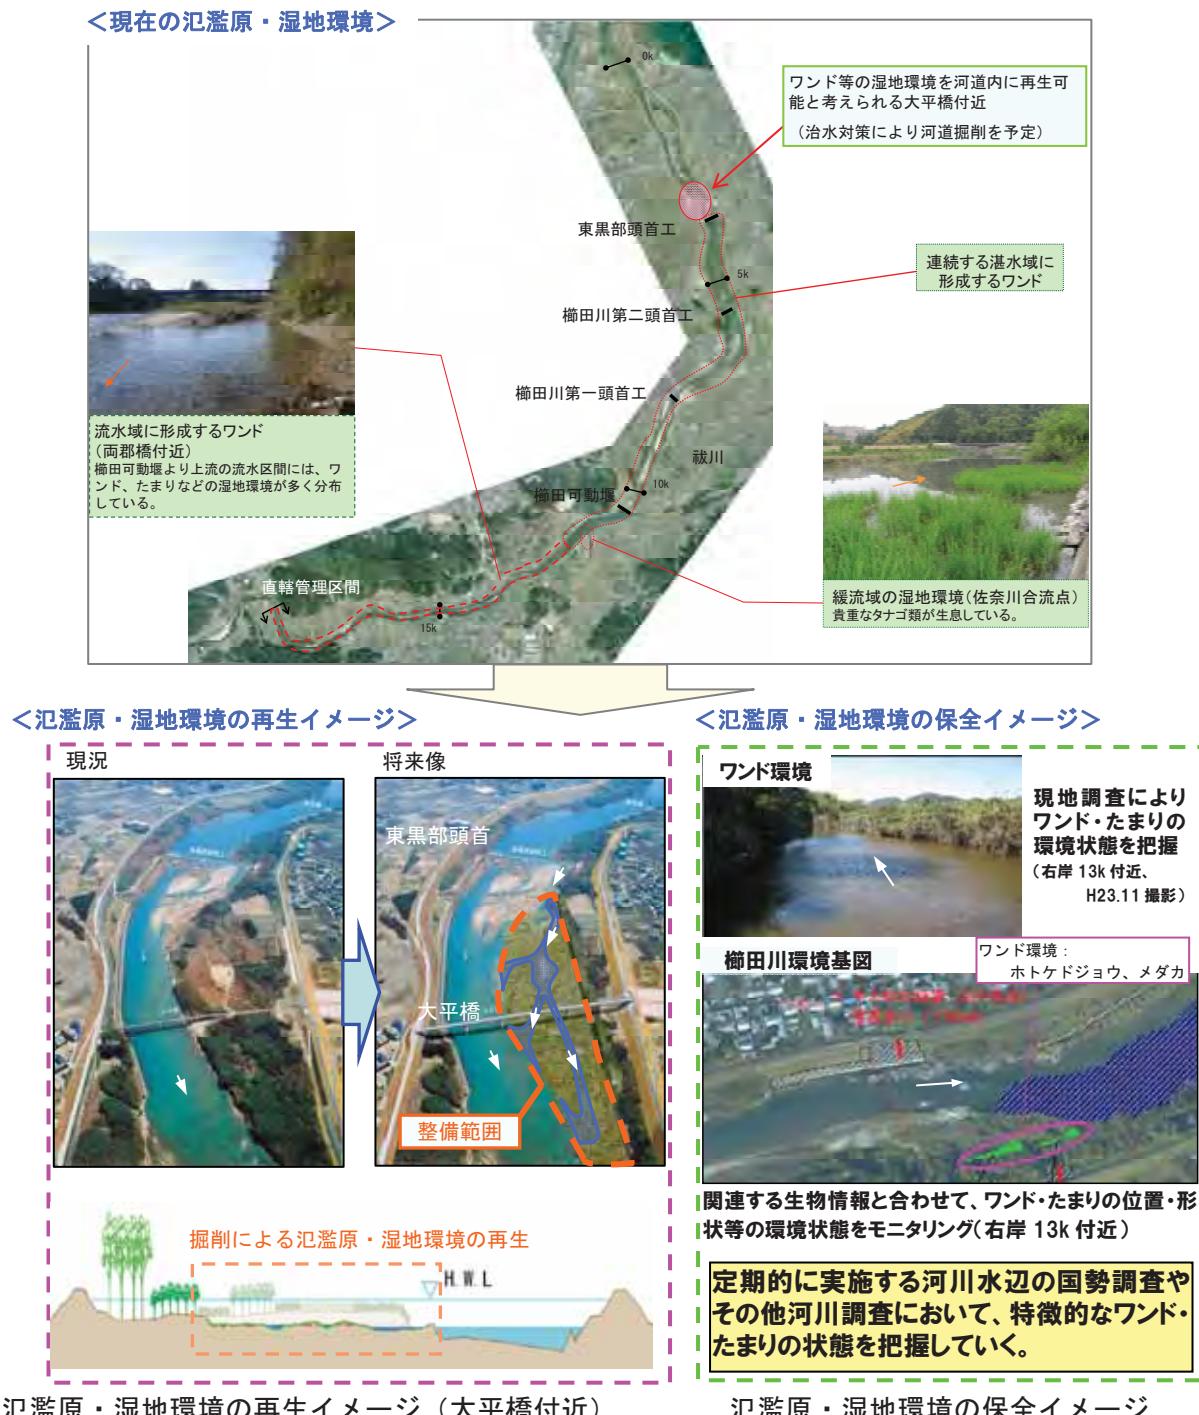
図-5.4 湿地環境の保全・再生イメージ

大平橋付近において、タナゴ等の魚類が生息できる沼澤原・湿地環境を再生する。当該箇所は、治水対策として河道掘削を予定している区間であり、これに合わせて実施する。

今後、櫛田川河道内に点在する沼澤原・湿地環境についてモニタリングを行い、必要な対策（保全・再生）を実施する。また、定期的に実施する河川水辺の国勢調査やその他河川調査において、特徴的なワンド・たまりの状態を把握する。また、沿川の水田や用水路とのネットワークの再生を図る地域と連携した取り組みについても検討していく。

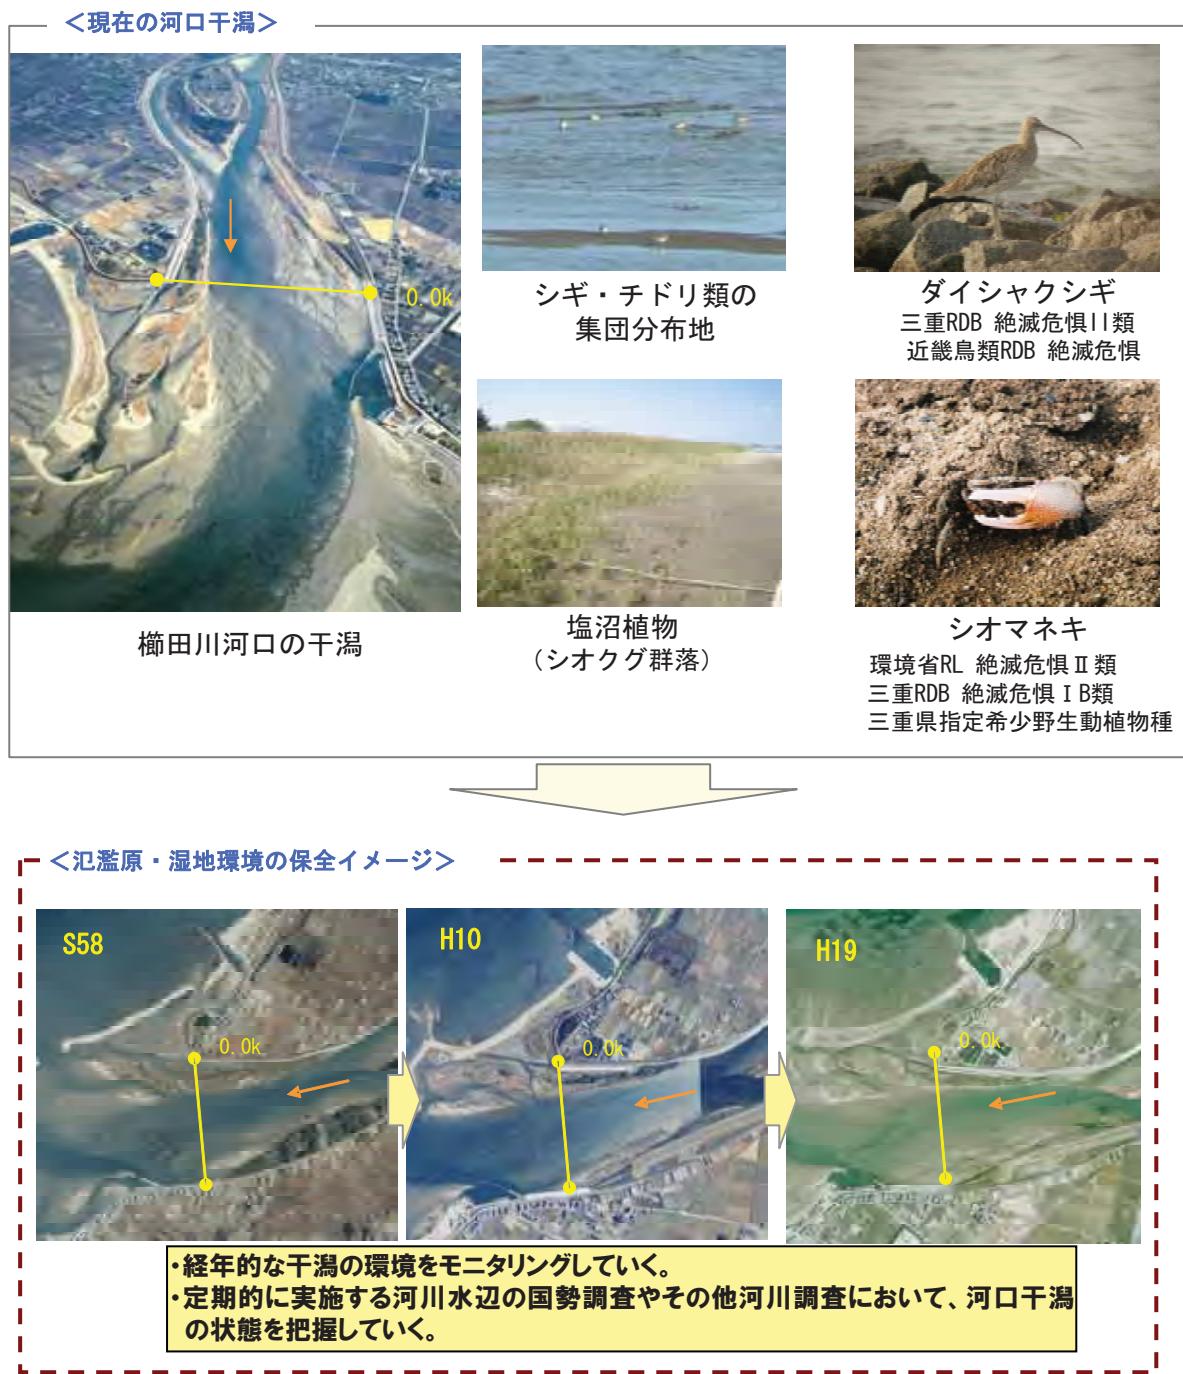
図-5.5 河口干潟の保全イメージ

河口干潟は、シギ・チドリ類の渡りの中継地、シロチドリの繁殖地、貝類・カニ類等の底生生物の生息地となっており、多様な生物の生息・生育場として良好な機能を維持している。しかし、砂利採取や上流山地部の整備などにより土砂供給の変化も想定されることから、土砂等に関わるモニタリングを行い、河口干潟を保全する。モニタリング結果から河口干潟の機能低下が生じたことを確認した場合は、必要な対策（再生）を実施する。
