現地調査結果の概要と課題

平成24年9月27日

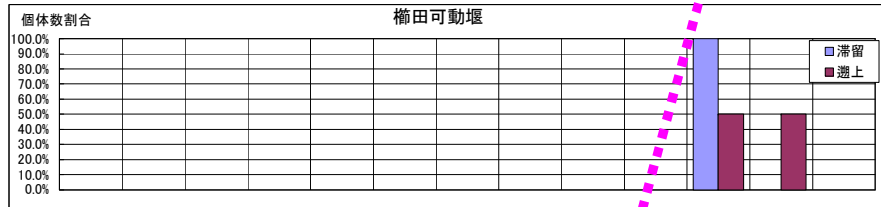
<櫛田可動堰>

- 滞留個体、遡上個体ともに100mm以上である。

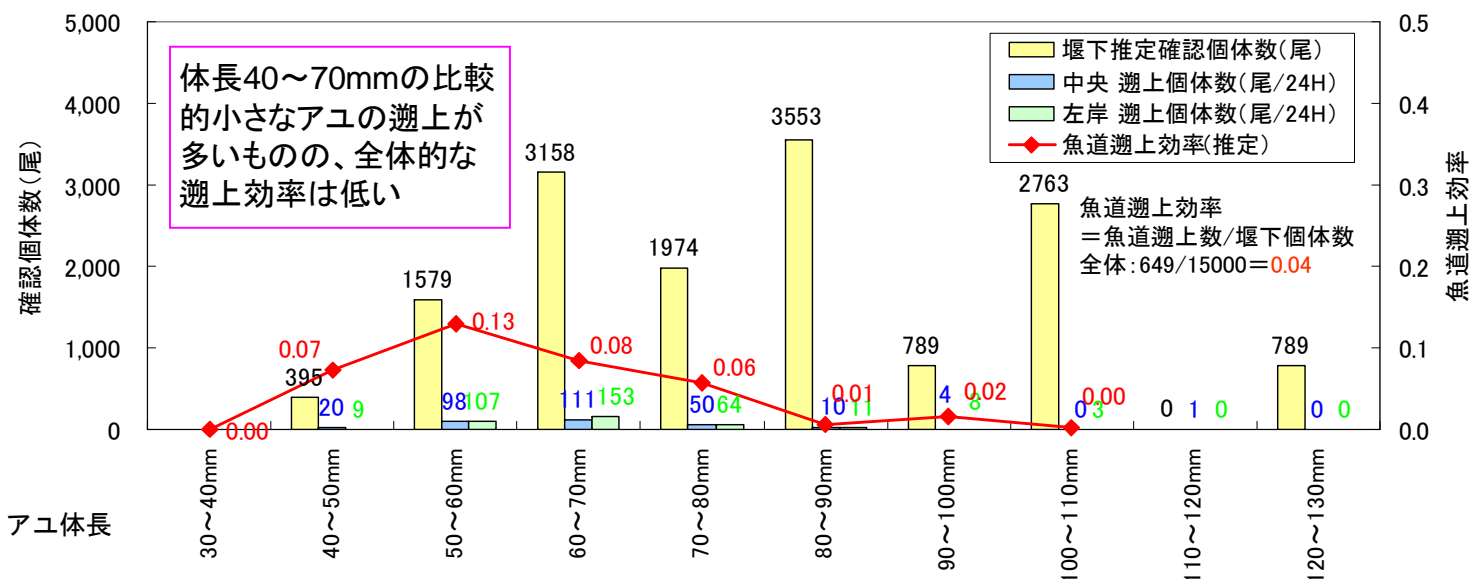
①新屋敷取水堰の課題（アユの体長組成と遡上のし易さ）

- 新屋敷取水堰では、体長の小さい（50～60mm）個体の方が遡上効率が高く、体長80mm以上の遡上が少ない。これは、中央階段式魚道及び左岸斜路式魚道ともに同じ傾向である。
- 新屋敷取水堰では、魚道延長が短いため、流速1～1.5m/s程度であれば50～60mm程度の小さいアユも遡上できると考えられ、堰の遡上率が低い要因としては、堰下流の水理環境条件が魚道入り口に入りにくい状況になっていることが考えられる。次頁に堰下流の水理環境と滞留状況を示す。

● 推定滞留数 = 定置網設置直前の滞留数 × 滞留個体の体長組成の分布率
※ 突進速度 (m/s) = 12～18 × 体長 (m) より求めた

● 体長の分布率 = 各体長区分の個体数 / 定置網設置直前の総滞留数

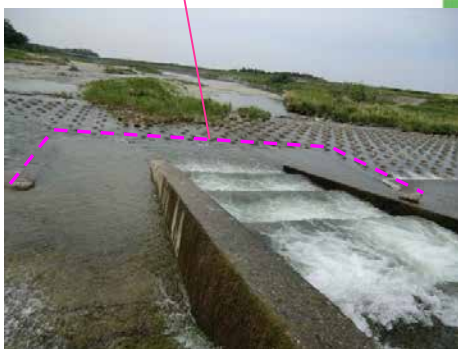
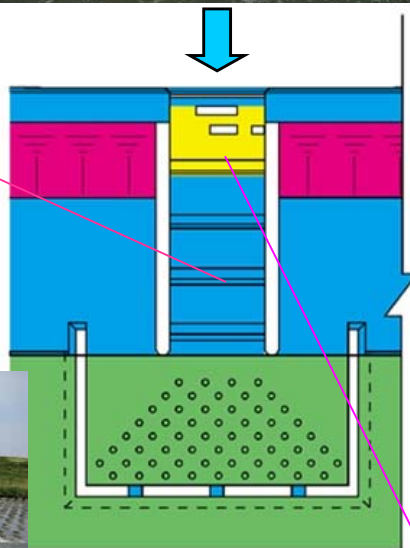
新屋敷取水堰における魚道内の水理環境

- 中央魚道入り口は、**流速の小さいプール**となっていることから、小さいサイズのアユの溜まり場となり、比較的大きいアユは入り口プールの隔壁により魚道入り口に入りにくくなっている。→**呼び水機能の確保や遡上経路の改良などが必要。**
- 中央階段式魚道や左岸粗石斜路魚道は、流速が速い（稚アユの突進速度1.2m/sを超える）が、魚道延長が10m程度と短いため、小さいサイズのアユも比較的遡上している。→現魚道は、漁協により応急的に流速の低減が施されているが、**濁水～豊水**流況まで対応できる恒久的な改良が必要。

魚道出口部は、簡易的に設置されたブロックやH鋼で流速・流量を調整している。河川流況変化（濁水～豊水）に対応できる恒久的な改良が必要。

魚道出口部は、簡易的に設置された板材で流速・流量を調整している。河川流況変化（濁水～豊水）に対応できる恒久的な改良が必要。

底生魚は隔壁の段差を越えにくい

流速の小さいプールと隔壁は遡上の障害となっている。

魚道内に休み場がない

魚道内は、流速が稚アユの突進速度（1.2m/s）以上の箇所が見られる

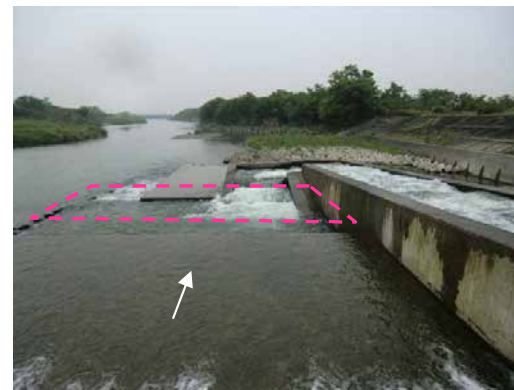
折り返し部の高落差、速い流速部を遡上できず途中のプールに滞留する個体が多い。

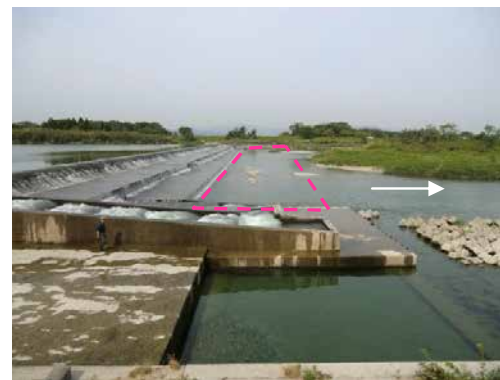
魚道入り口が水叩き直下より下流に突出しており、魚道入り口を見つけにくい。

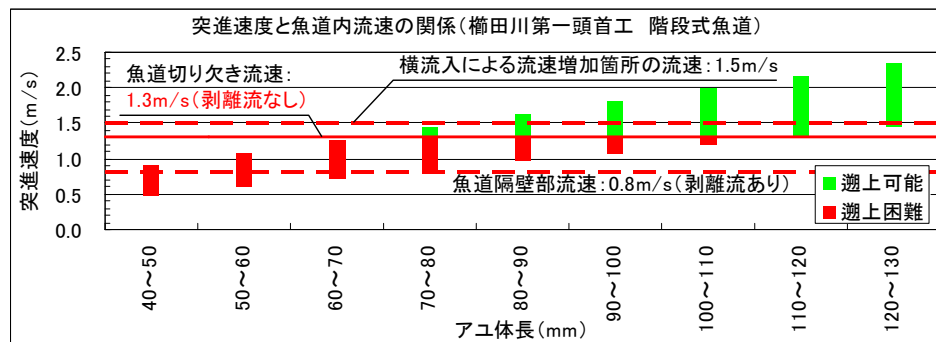
③ 櫛田川第一頭首工の課題（アユの体長組成と遡上のし易さ）

- 第一頭首工では、**体長の小さい（60～80mm）** 個体の方が遡上効率が高く、体長80mm以上の遡上が少ない。（新屋敷取水堰と同様な傾向）
- 流速は剥離流の無い切り欠き部で1.3m/s程度であり、60～80mm程度の小さいアユも遡上できると考えられる。堰の下流の水理環境条件が魚道入り口に入りにくい**状況**になっていることが考えられる。次頁に堰下流の水理環境と滞留状況を示す。

- 推定滞留数 = 定置網設置直前の滞留数 × 滞留個体の体長組成の分布率
 - 体長の分布率 = 各体長区分の個体数 / 定置網設置直前の総滞留数
- ※ 突進速度 (m/s) = 12～18 × 体長 (m) より求めた

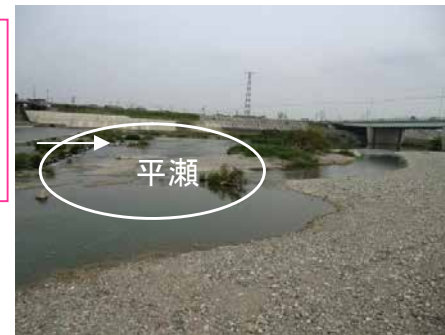
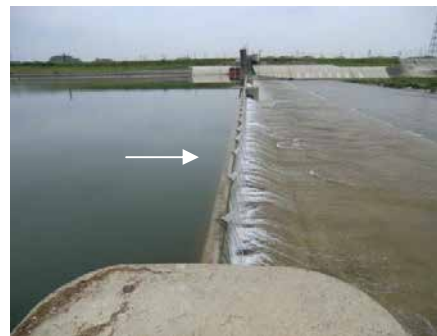
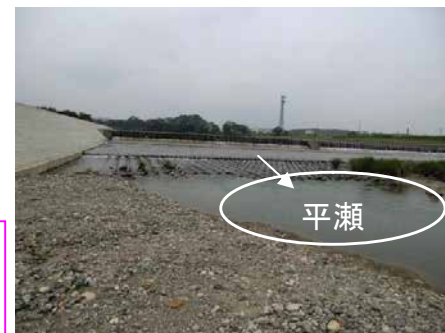
櫛田川第一頭首工における滞留状況

- 主な滞留箇所は、ゲート前面の水叩き及び護床ブロック、下流河道部などであり、**広い範囲で滞留**している。
- 魚道入り口は、流速の小さい**淵の環境で呼び水機能が発揮されず**、魚類は中央や右岸側の平瀬の濇筋を遡上し、魚道入り口を見つけられない。→**呼び水機能の改良が必要**。
- **魚道入り口前面に砂州が形成され**、横断方向の移動を妨げるため、**魚道入り口を見つけにくくなっている**。
→**魚道への遡上経路の拡大、維持が必要**。

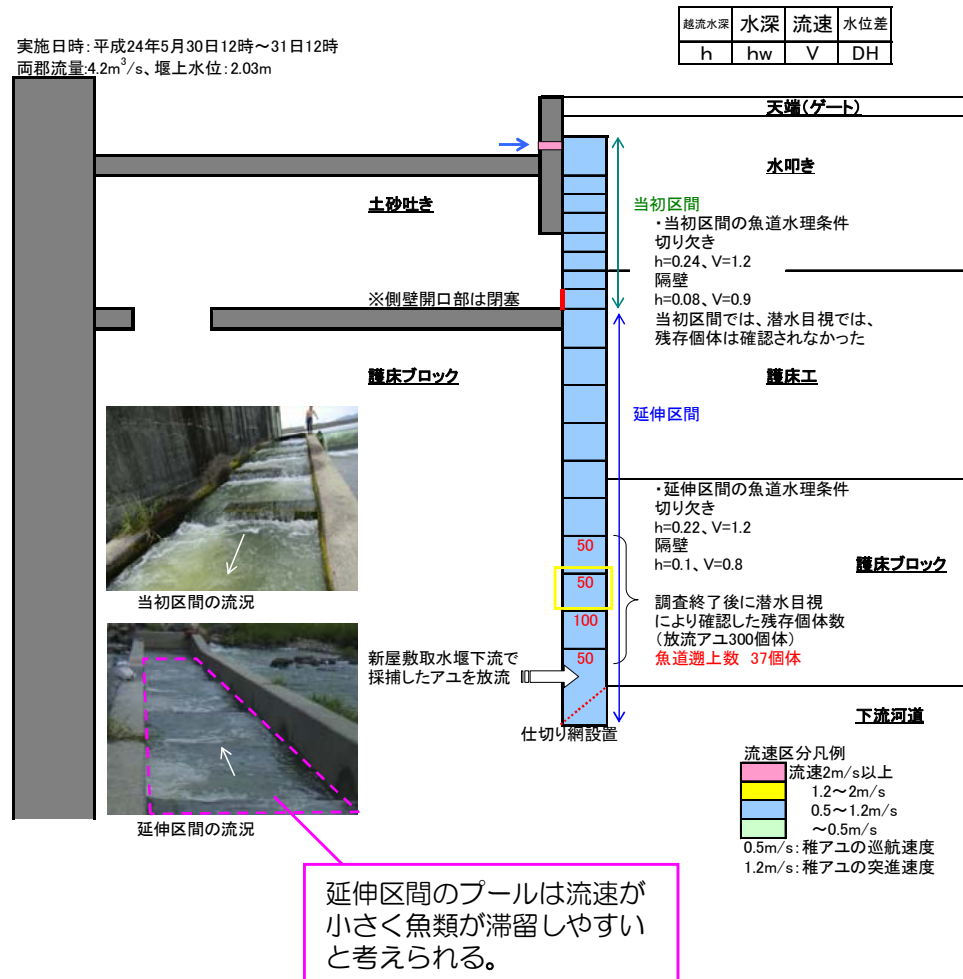
- 24時間後の残存個体は、下流延伸区間に多く見られる。魚道プール内の流速が小さく、魚類が溜まりやすい水理条件になっていると考えられる。

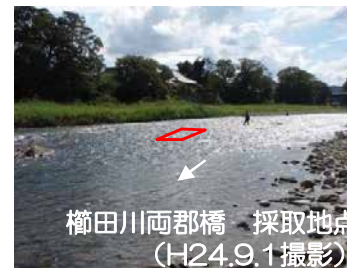
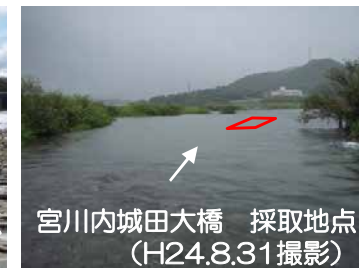
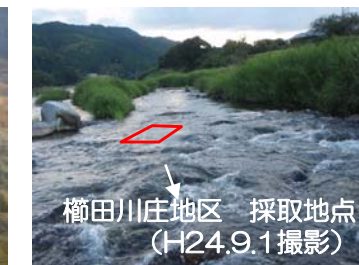
(4) 付着藻類（櫛田川、宮川） ①種構成

- アユの餌資源となる付着藻類の種構成について、アユの代表的な生息場である櫛田川両郡橋付近及び、宮川内城田大橋地点の結果を比較して示す。
- 櫛田川の両郡橋付近（13.8km）で採取した付着藻類は、藍藻綱が全体の80%を占めている。
- 宮川のアユ生息場となっている内城田大橋付近で採取した付着藻類は、藍藻綱が全体の76%を占めている。
- 櫛田川、宮川ともに付着藻類の種組成は概ね同じであり、アユの餌資源*として良質な環境と考えられる。

*アユの餌は、礫石表面の付着藻類である。付着藻類は、藍藻綱、珪藻綱、緑藻綱に分けられるが、付着藻類の中でも**ピロードランソウ（藍藻綱）**は、河床の攪乱やアユの採餌に対して再生しやすく、栄養度も高いため、アユの良質な餌資源と言われている。

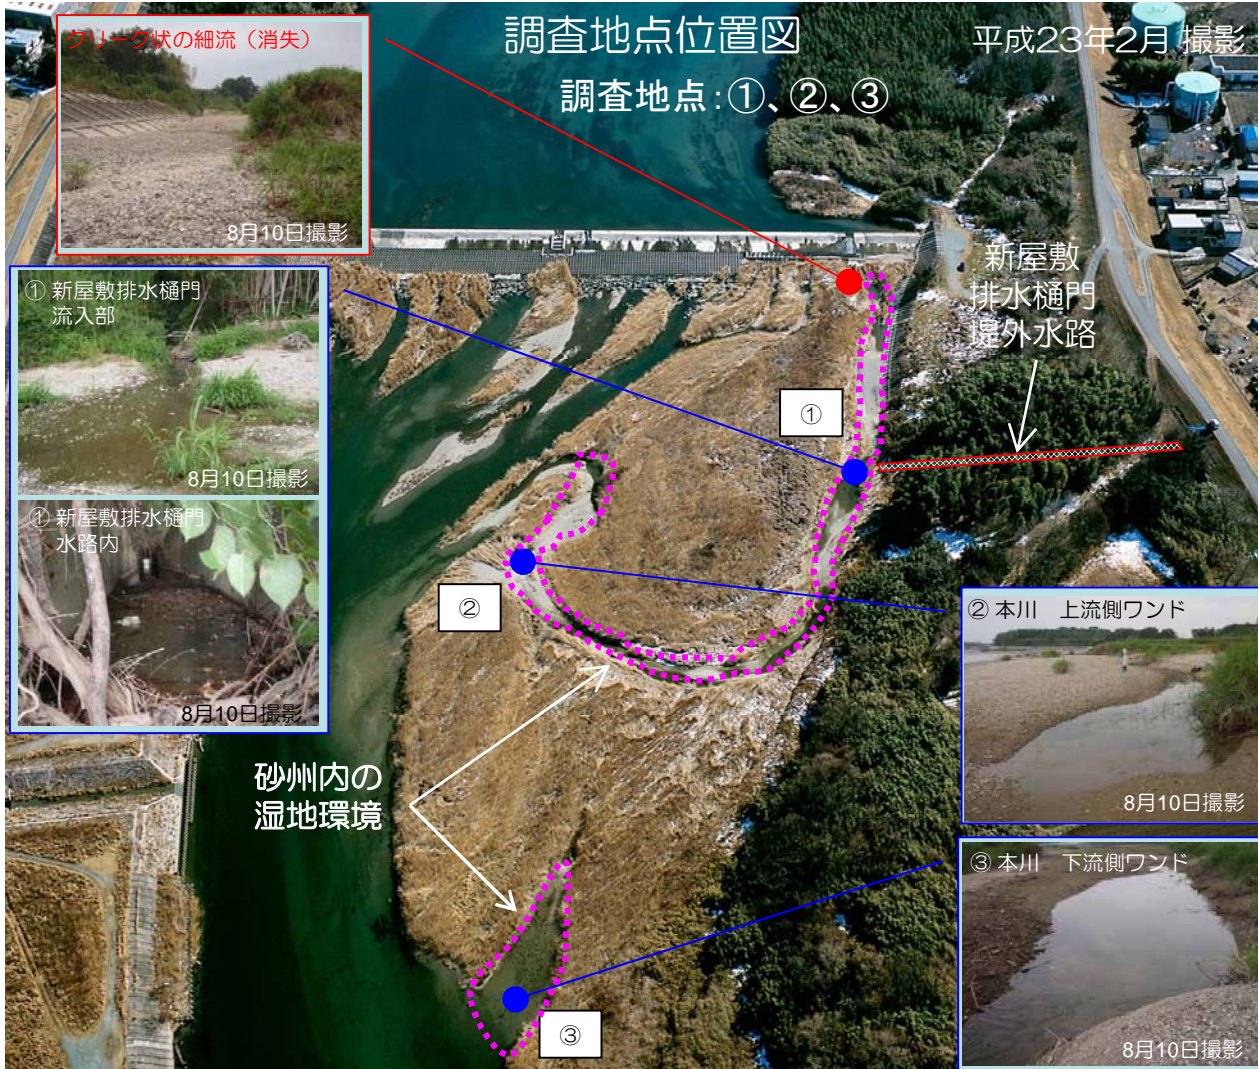
＜新屋敷取水堰下流の湿地環境＞

- 左岸側魚道下流のクリーク状の細流は消失し、新屋敷排水樋門の流入部に小規模のたまり（①）を確認。
 - 新屋敷取水堰下流の左岸 本川側の砂州において、小規模なワンド（②、③）を確認。
 - 大平橋下流では、ワンド・クリーク、たまり等の湿地環境は確認できなかった。
- タナゴ類の生息が確認されたことから、近傍でタナゴ類が生息できる環境を拡大していく必要がある。

- 新屋敷排水樋門流入部のたまり①においてタモロコ、ヤリタナゴ、メダカ等の9種を確認。
- 本川のワンド②、③では、オイカワ、ボラの2種を確認。

- *Corbicula*属（マシジミ）を新屋敷排水樋門①、本川側のワンド②③におい確認。
- マツカサガイ、イシガイ等のタナゴ類の産卵母貝となる二枚貝の確認はなかった。
