櫛田川自然再生計画書（原案）

平成 24 年 9 月

国土交通省 中部地方整備局 三重河川国道事務所

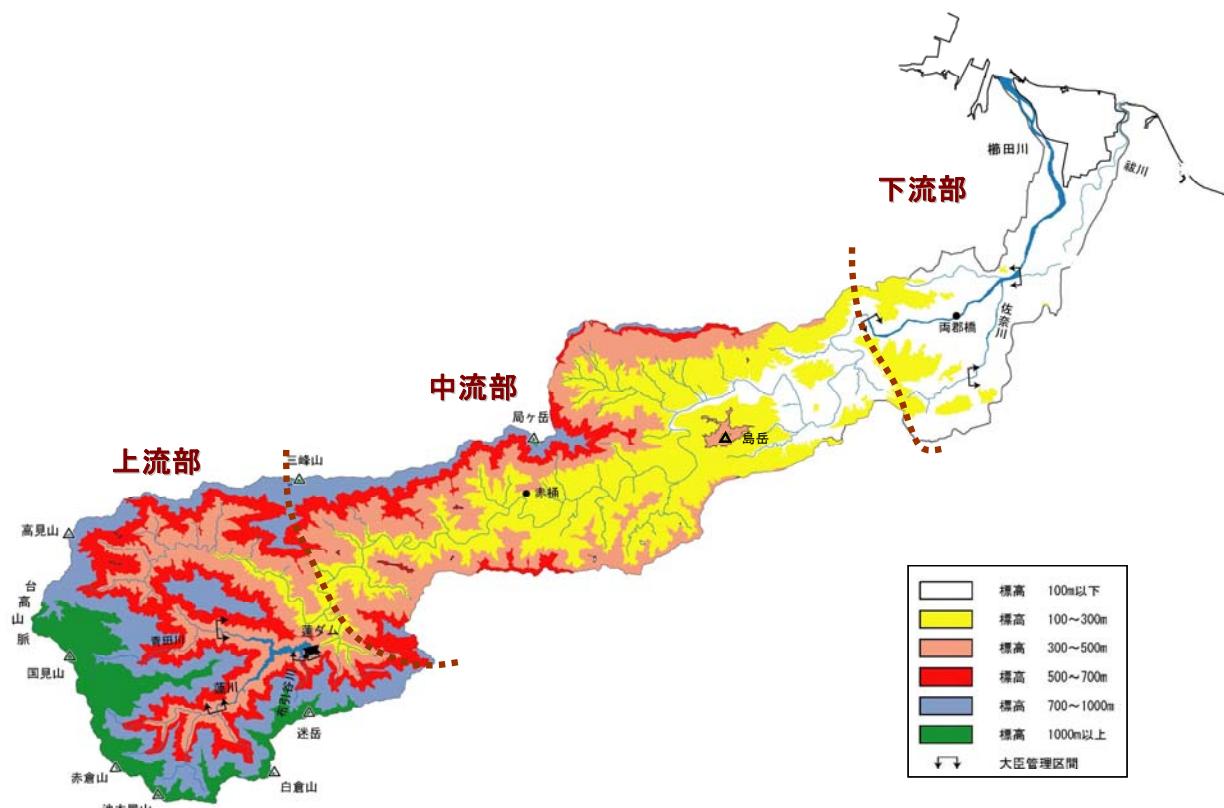
図-1.2 流域地形図

櫛田川は高見山から伊勢湾まで延長約87kmに及ぶものの流域の幅は狭く、細長い羽状の流域形状であり、本川上流狭窄部の山地部と本川中流の河岸段丘、及び本川下流の松阪市の市街地を中心とする平野部とに大別される。

上流部は、1,000m級の山々が連なる山間地帯を渓流となって流れ、渓谷が発達し、急峻な地形を呈している。中流部の北側は三峰山（1,235m）、局ヶ岳（1,029m）等があり、これらを連ねる東西の線から急崖となっており、大小の蛇行を繰り返し、河岸段丘が形成している。下流部は両郡橋付近より扇状地が開け、平野部に入り、三角州を形成し伊勢湾に注いでいる。

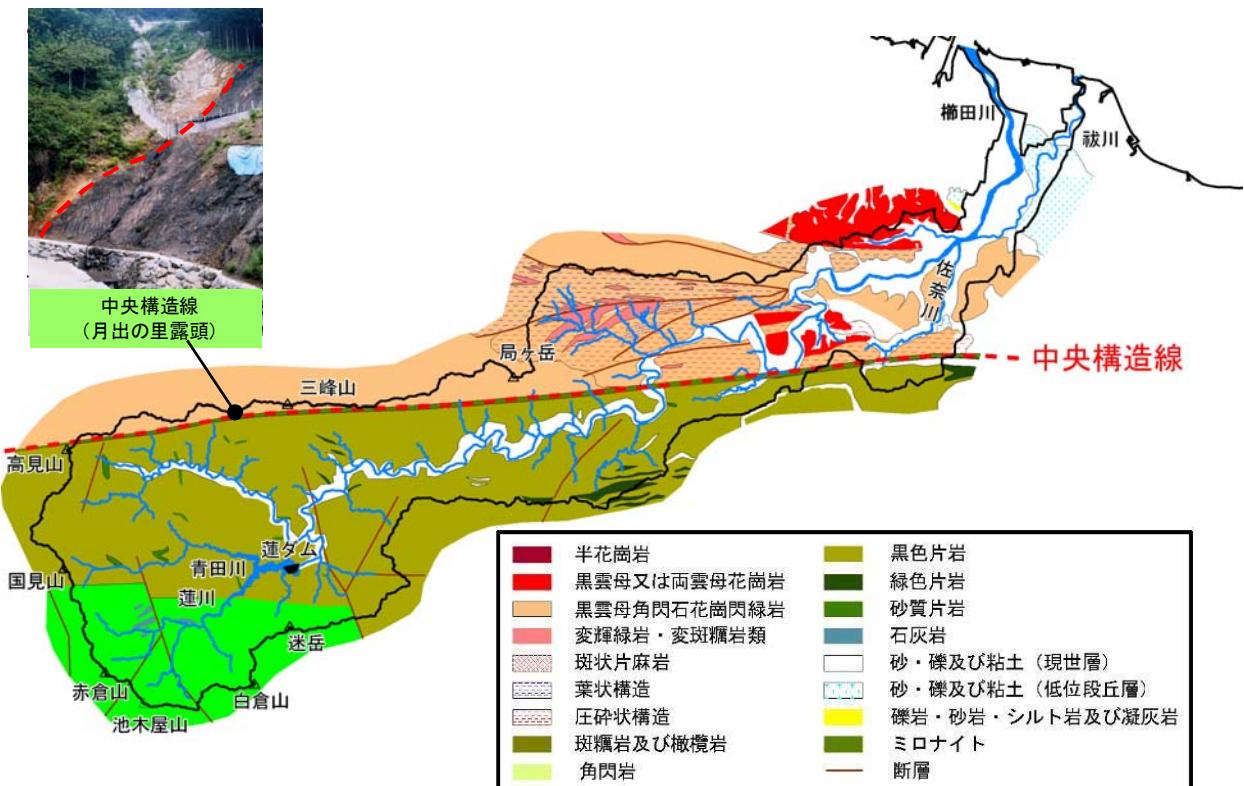
図-1.3 流域地質図

櫛田川流域の地質は、東西に中央構造線が走り、この線に沿って幅100~1,000mの圧碎岩(ミロナイト)が直線上に分布している。この線を境に南北に二分され、南側(外帶)は黒色片岩・砂質片岩・緑色片岩、北側(内帶)は花崗岩を主体とするまったく異なった地質になっている。

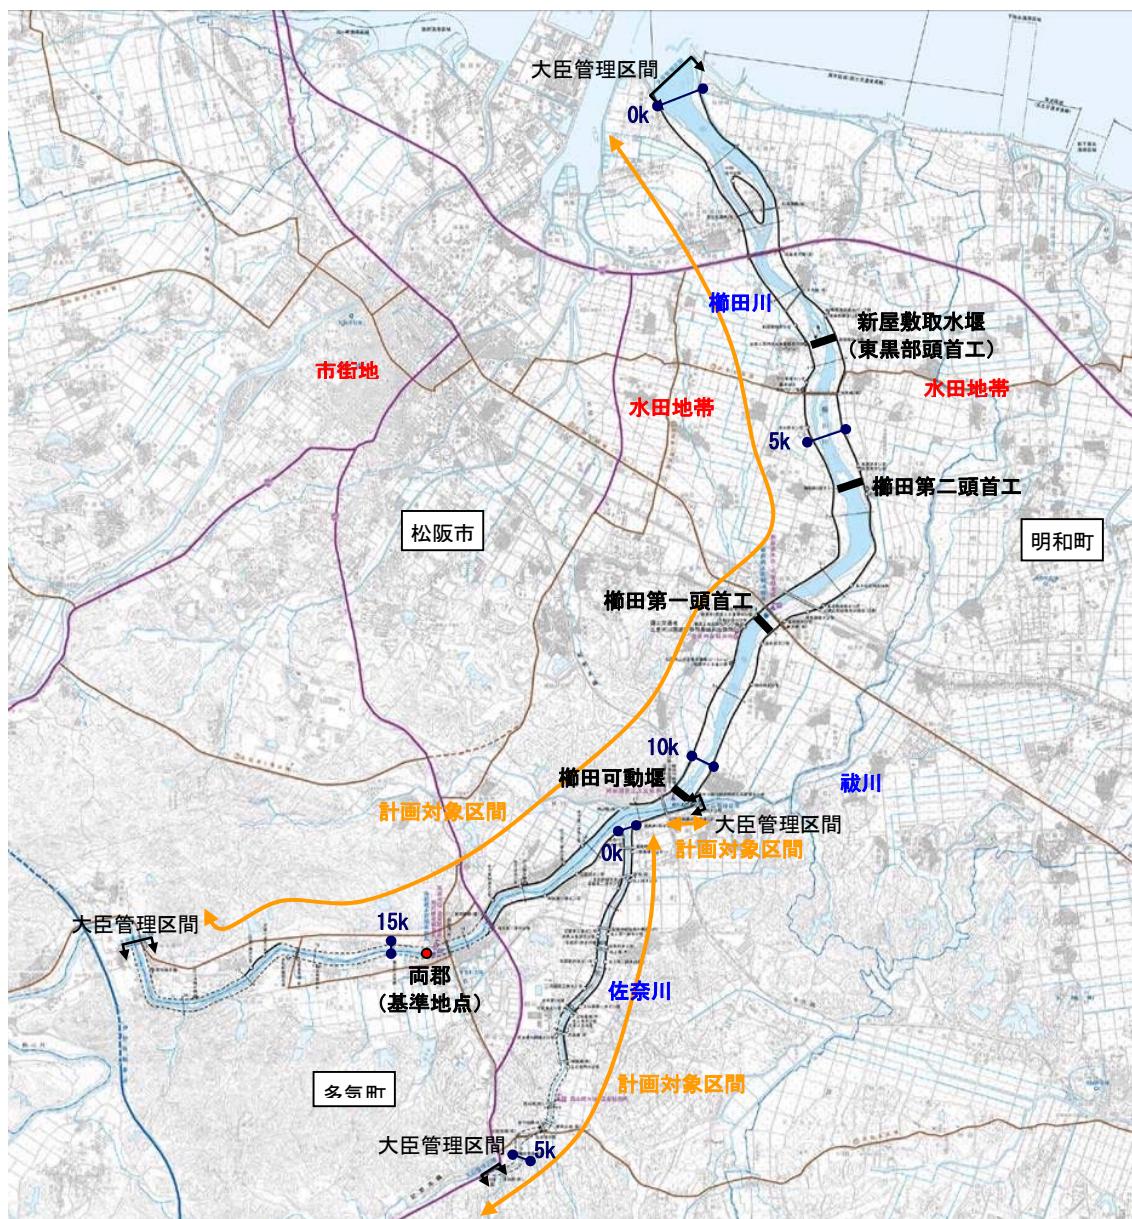
図-1.4 櫛田川管内図

本計画の対象区間は、櫛田川及びその支川の大臣管理区間を対象とする。

対象区間内では、佐奈川が 11k 付近右岸で合流し、祓川が櫛田可動堰から分派している。

両郡橋付近から上流では、堤内地の地盤が高く、河道部は山間渓谷部のような景観を呈している。

両郡橋付近より下流では、4つの堰が設置され、湛水域が連続している。また、沿川には水田地帯が広がる景観が見られる。

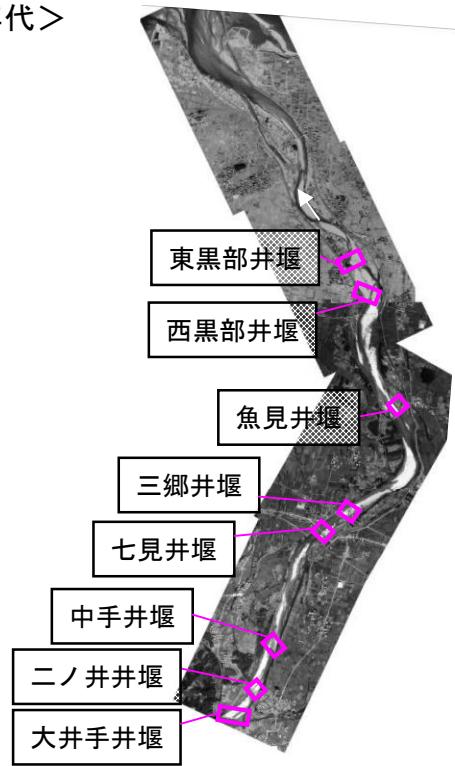
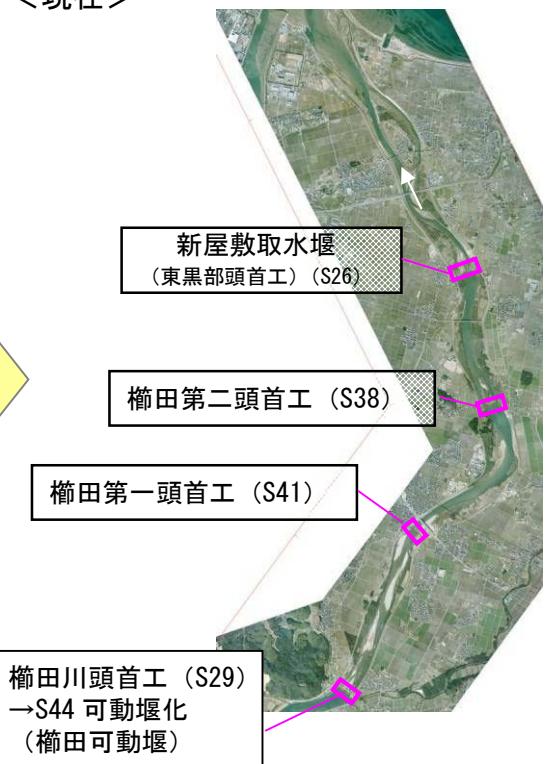
図-1.5 櫛田川の堰の統合化の状況

櫛田川は、古来より農業用水としての利用が盛んで、堰による取水が行われてきた。昭和 20 年代前半までは、8つの堰により農業用水の取水が行われていたが、昭和 26 年に着工した用水改良事業により堰が統合化され、現在の4つの堰による取水形態となった。

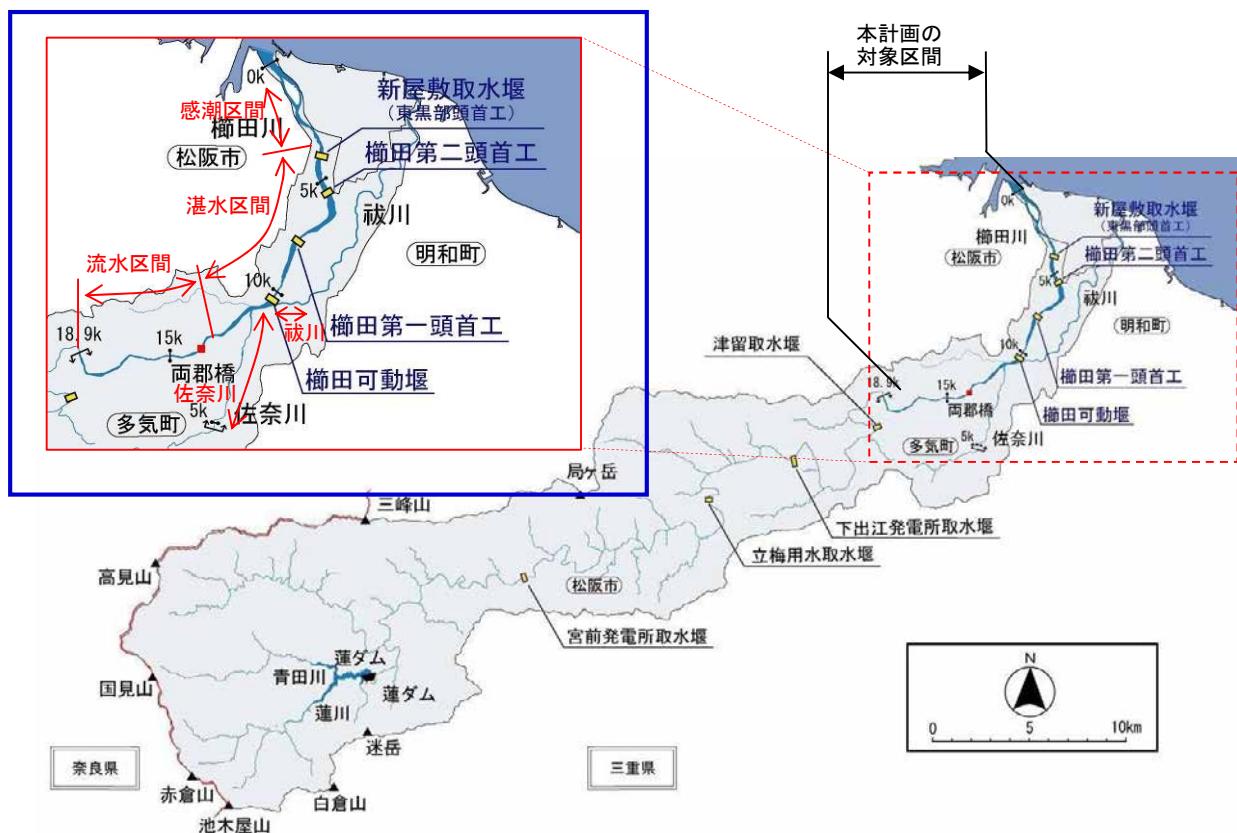
図-2.1 櫛田川流域の河道特性区分

櫛田川の大臣管理区間における河道特性は、感潮区間、湛水区間、流水区間の3つに分けられる。

新屋敷取水堰（東黒部頭首工）より下流は、潮の干満の影響を受ける感潮区間である。河床勾配は1/2,740と緩やかで、セグメント2-2となっている。

新屋敷取水堰（東黒部頭首工）～櫛田可動堰湛水域までは湛水区間となっており、連続する頭首工の湛水面が広がっている。河床勾配は1/1,470～1/880で、セグメント2-1となっている。

櫛田可動堰湛水域より上流は流水区間となっており、瀬渕が連続した環境が形成されている。河床勾配は1/840～1/530と感潮区間や湛水区間よりやや急となり、セグメント2-1となっている。

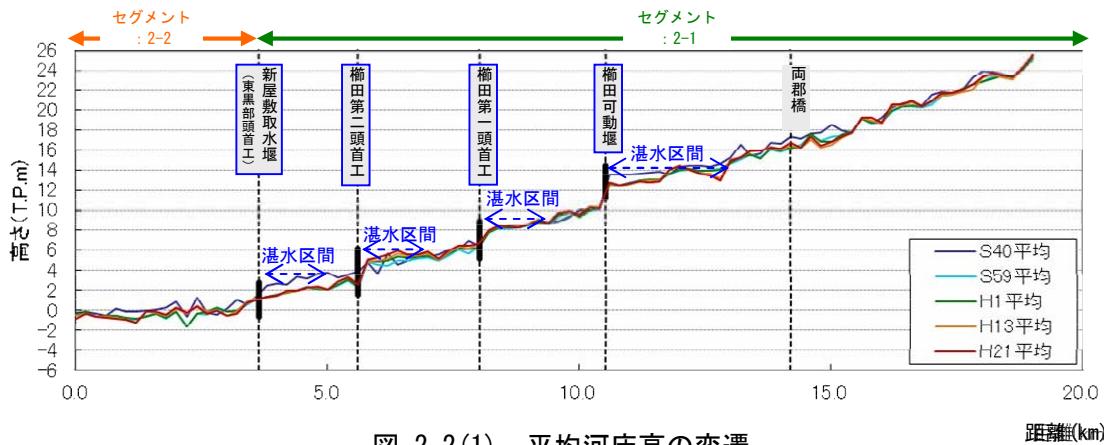
図 2.2(1) 平均河床高の変遷

櫛田川の河床高の変遷をみると、平均河床高は昭和40年～59年にかけて全体的に低下しており、その後は概ね安定傾向にある。最深河床は、平均河床と比較して変化が大きい。

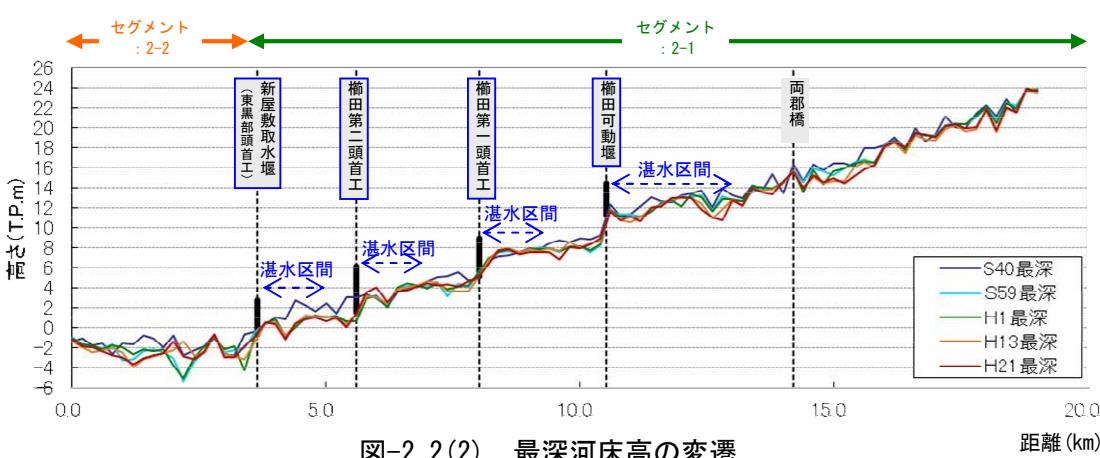
図-2.2(2) 最深河床高の変遷

平均河床高が比較的安定している昭和59年以降についてみると、13kmより上流では、一部の区間で平均河床は堆積傾向であるが、最深河床は低下傾向を示している。これは、岩盤が露出し、流水幅が狭くなった箇所であり、最深部で深掘れが生じたものと想定される。

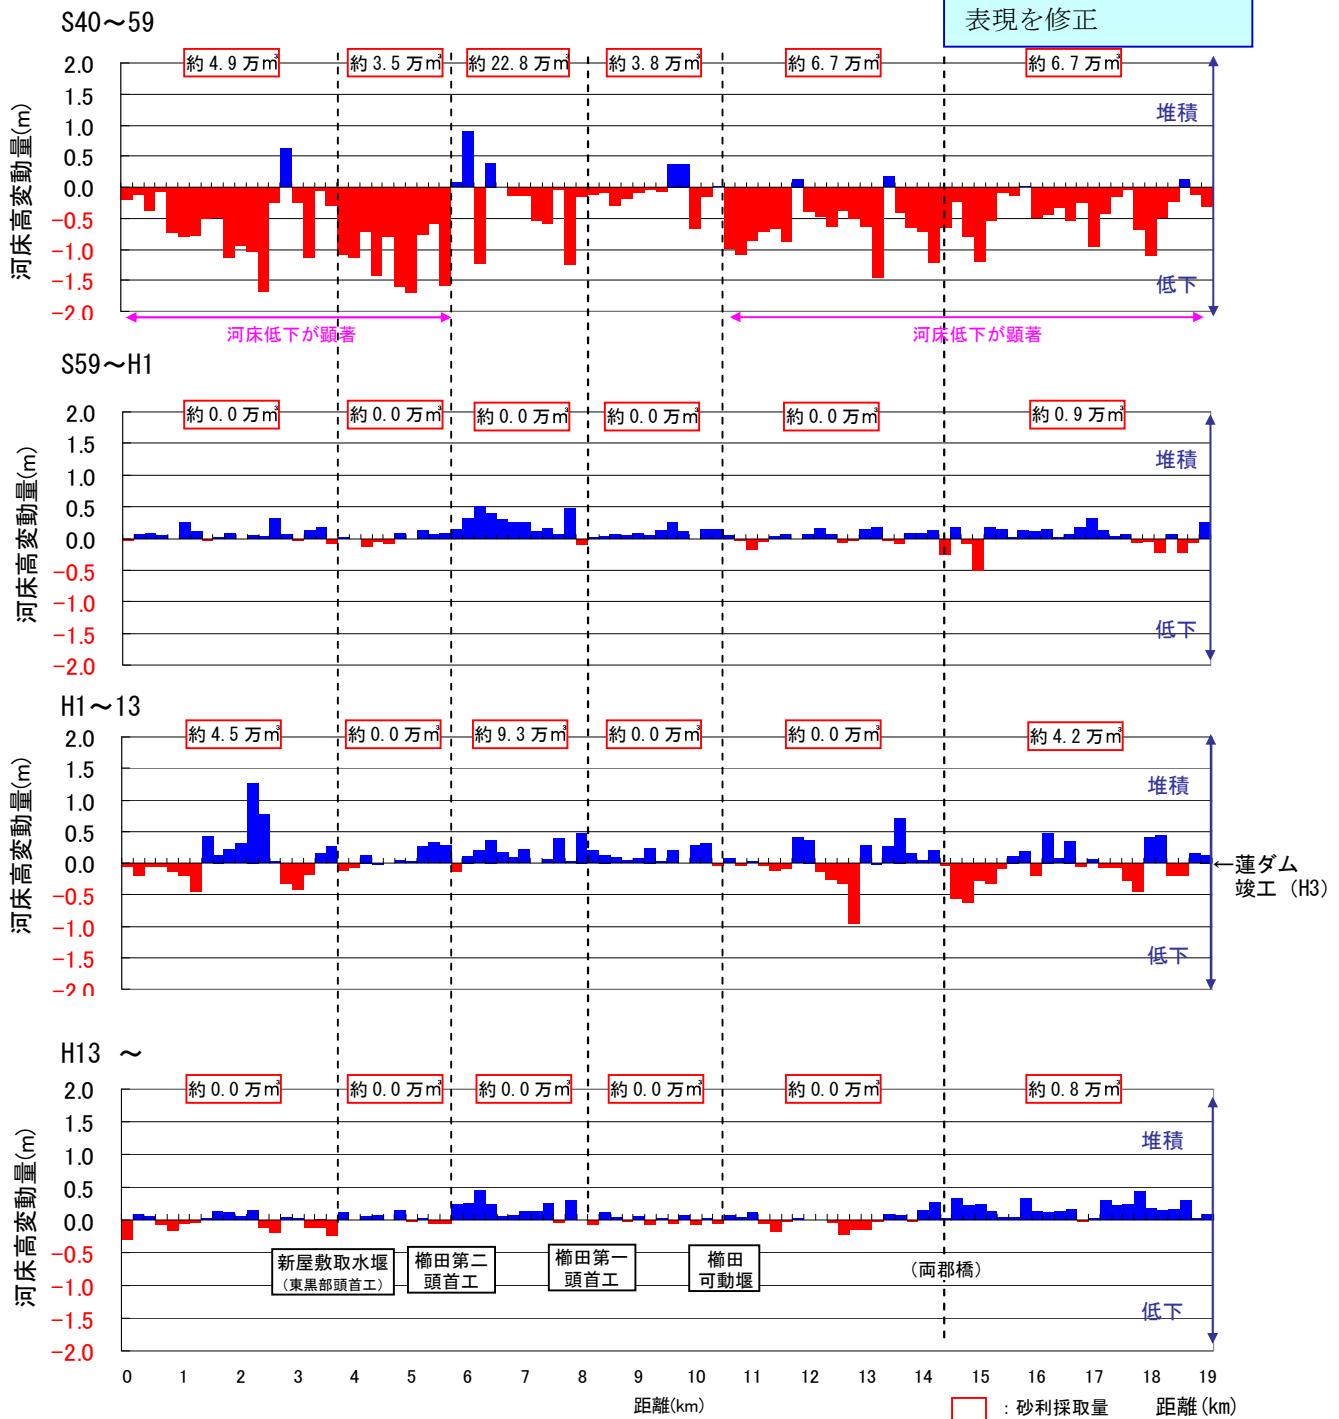
図-2.4 期間別の平均河床高変動量

昭和 40 年から昭和 59 年の間で、特に河床低下が顕著な区間は櫛田第二頭首工より下流及び櫛田可動堰より上流の区間であり、概ね 1m 程度下がっている。この間、約 48 万 m³ の砂利採取が行われていることから、河床低下の原因として砂利採取の影響が想定されるが、区間別では明確な関連性は不明である。

平成 3 年には蓮ダムが竣工したが、蓮ダム竣工前後で河床変動の大きな変化は見られず、河床変動への影響は、現時点では認められない。

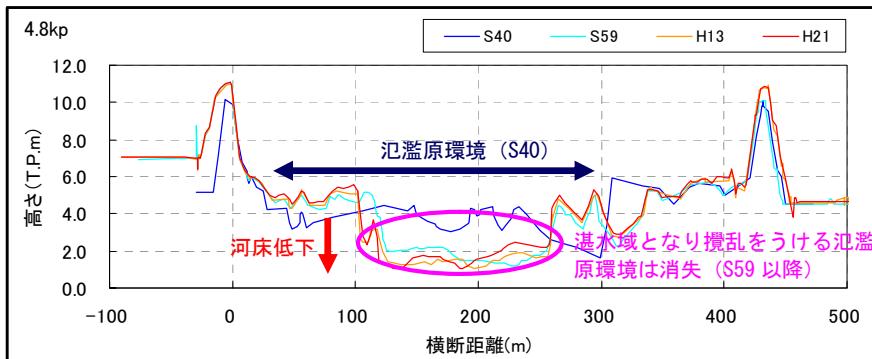
図-2.7 横断面形状の変化にみる氾濫原環境の消失状況 (4. 8k)

櫛田川の砂州等の氾濫原面積について、昭和 36 年以降の変化を見ると、砂利採取が行われた昭和 36 年～平成 6 年の間で、氾濫原面積は減少しており、特に感潮・湛水区間での減少量が大きくなっている。

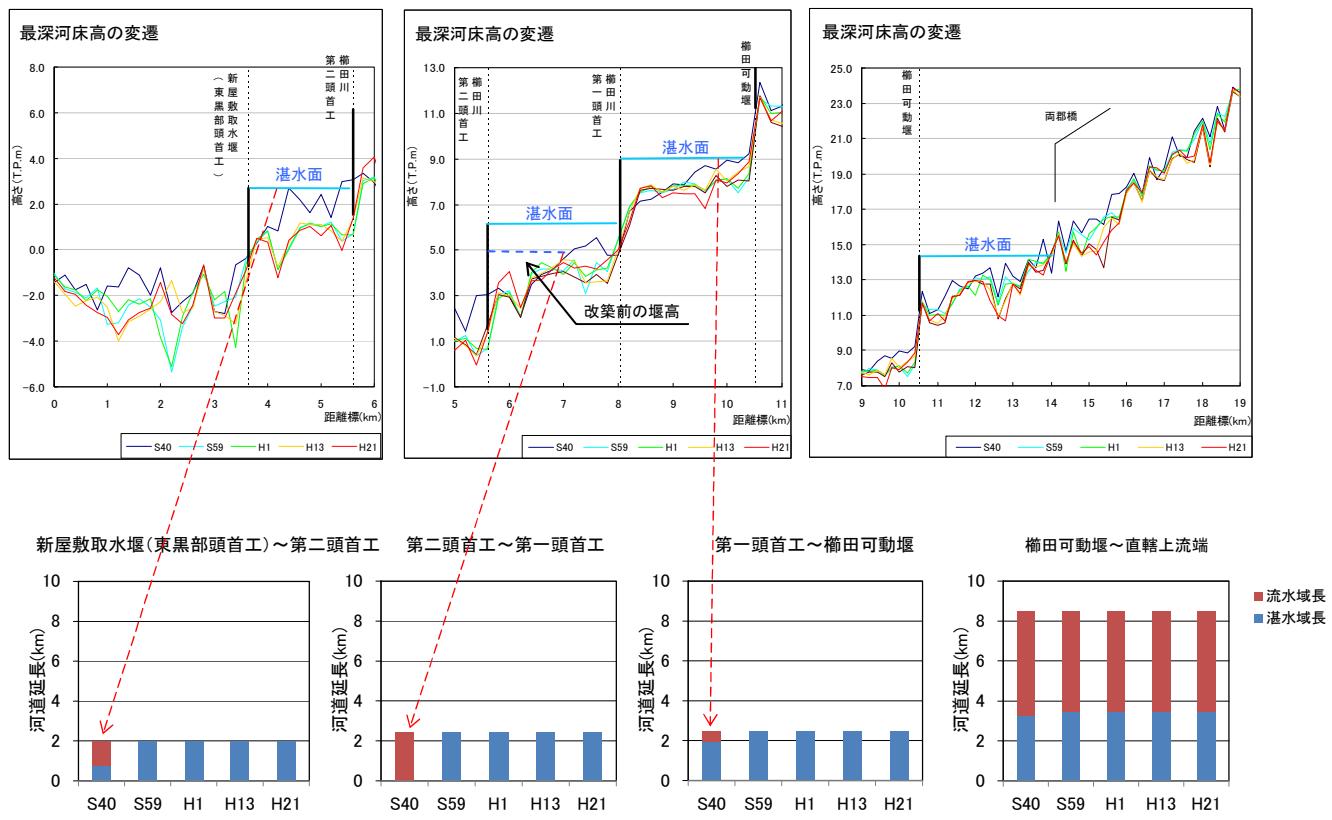
図-2.7 連続する堰・頭首工区間の流水・湛水延長の変化

昭和 40 年頃は、河床が高く堤湛水区間の上流には流水環境が存在していたが、堰の統合や、砂利採取による河床低下により湛水域が増加し、瀬のある流水環境が減少した。

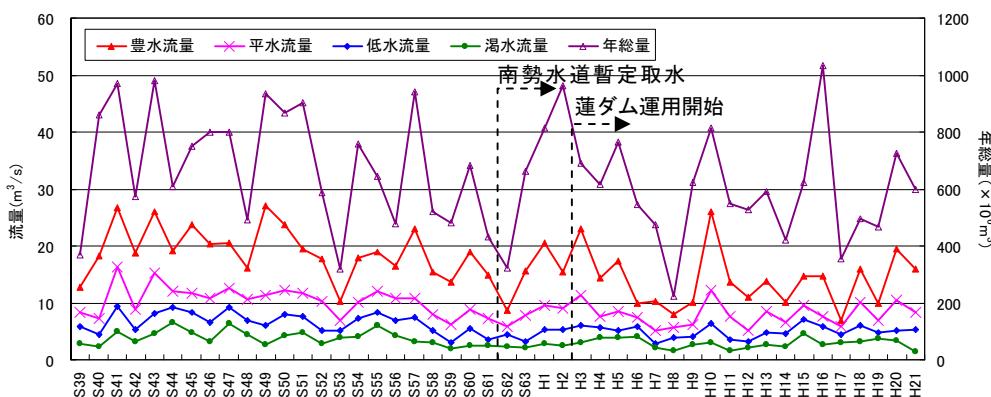
図-2.8 流況の変遷

櫛田川の河川流量は、経年的な変化を見ると、昭和39年以降、やや減少傾向である。

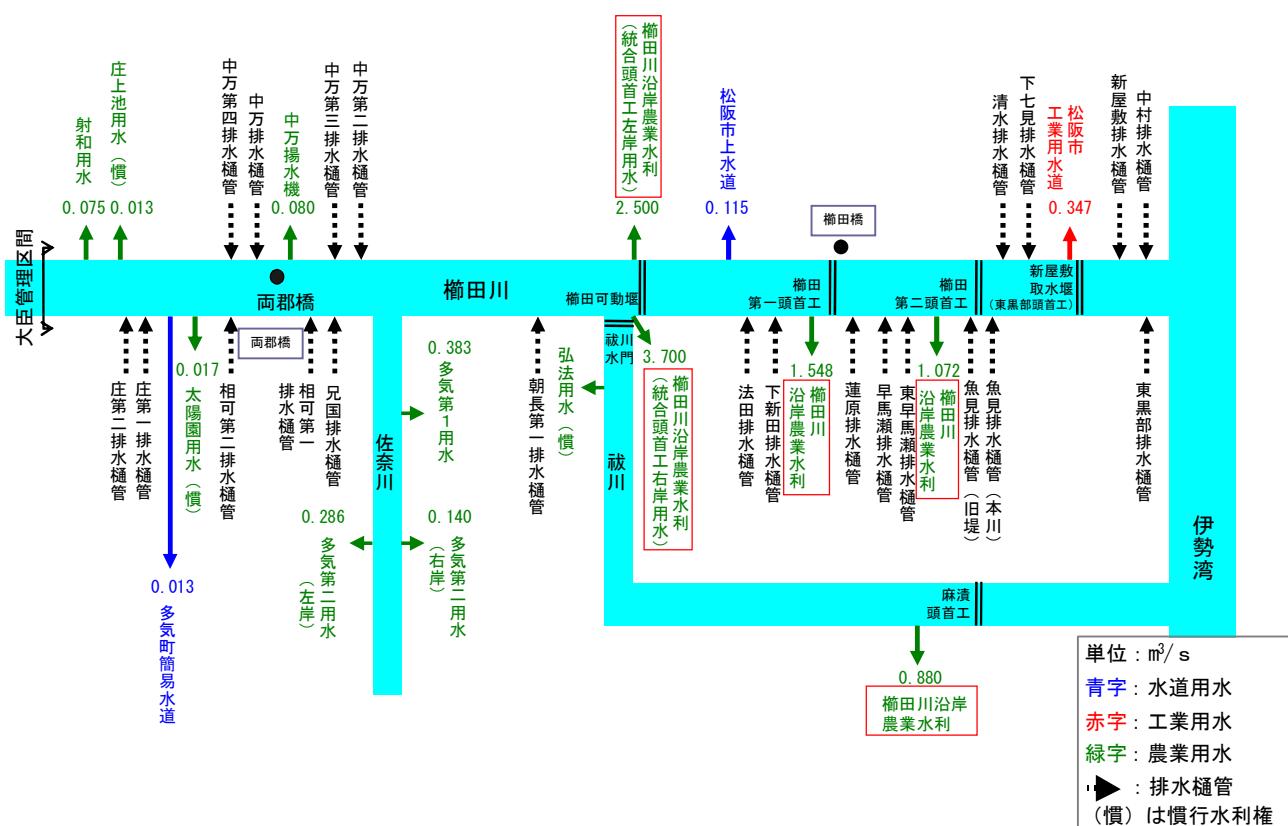
図-2.10 櫛田川（直轄管理区間）の水利用と主な用水の取排水位置

櫛田川の農業用水の水利権量は、 $10.66\text{m}^3/\text{s}$ で、全水利権量の80%以上と多くを占めている。この他、水道用水が $1.85\text{m}^3/\text{s}$ 、工業用水が新屋敷取水堰（東黒部頭首工）から $0.347\text{m}^3/\text{s}$ である。

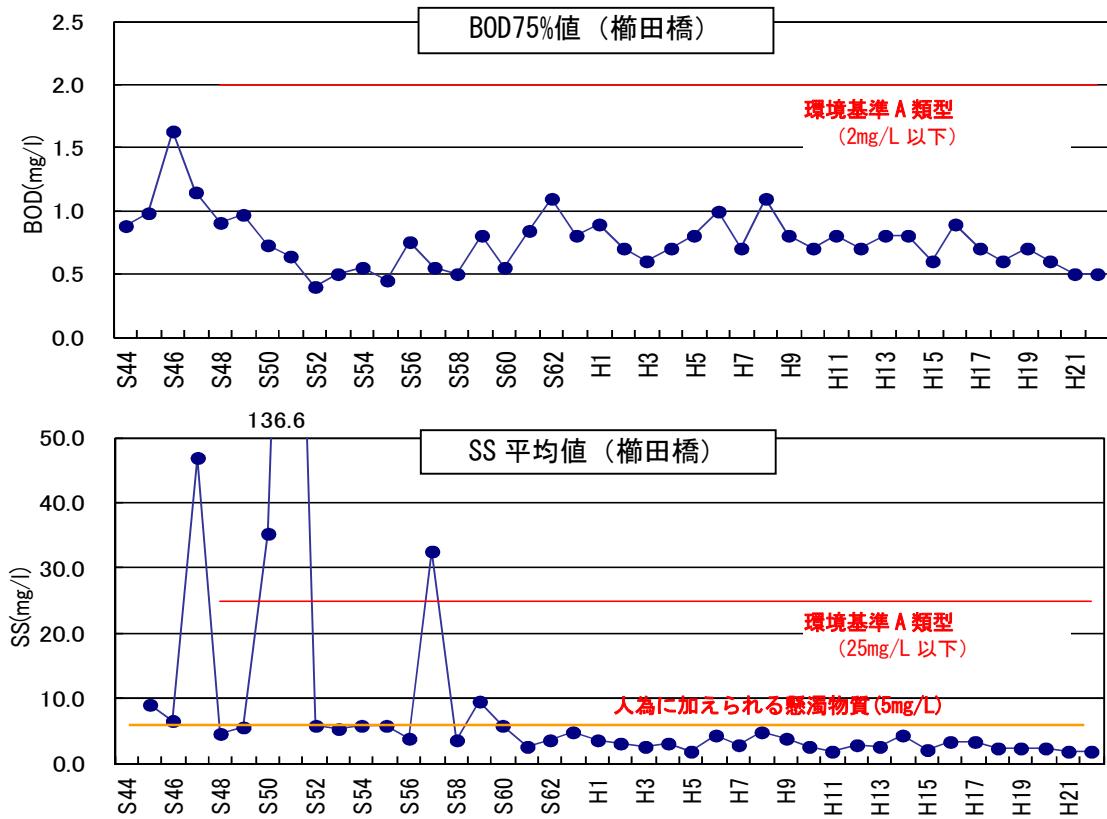
図-2.11 櫛田川の水質の変遷 (櫛田橋)

河川水質は、昭和 60 年代以降、BOD、SS ともに環境基準値を満足しており、生物生息環境として支障のない水質を維持している。また、平成 3 年に蓮ダムが竣工したが、水質(BOD、SS)に大きな変化は見られない。これより、平常時にはダムによる水質への影響は小さいものと想定される。

注) S47, S50, S51, S57 は降雨の影響を受けている可能性があるため、年平均値が高い値を示している。

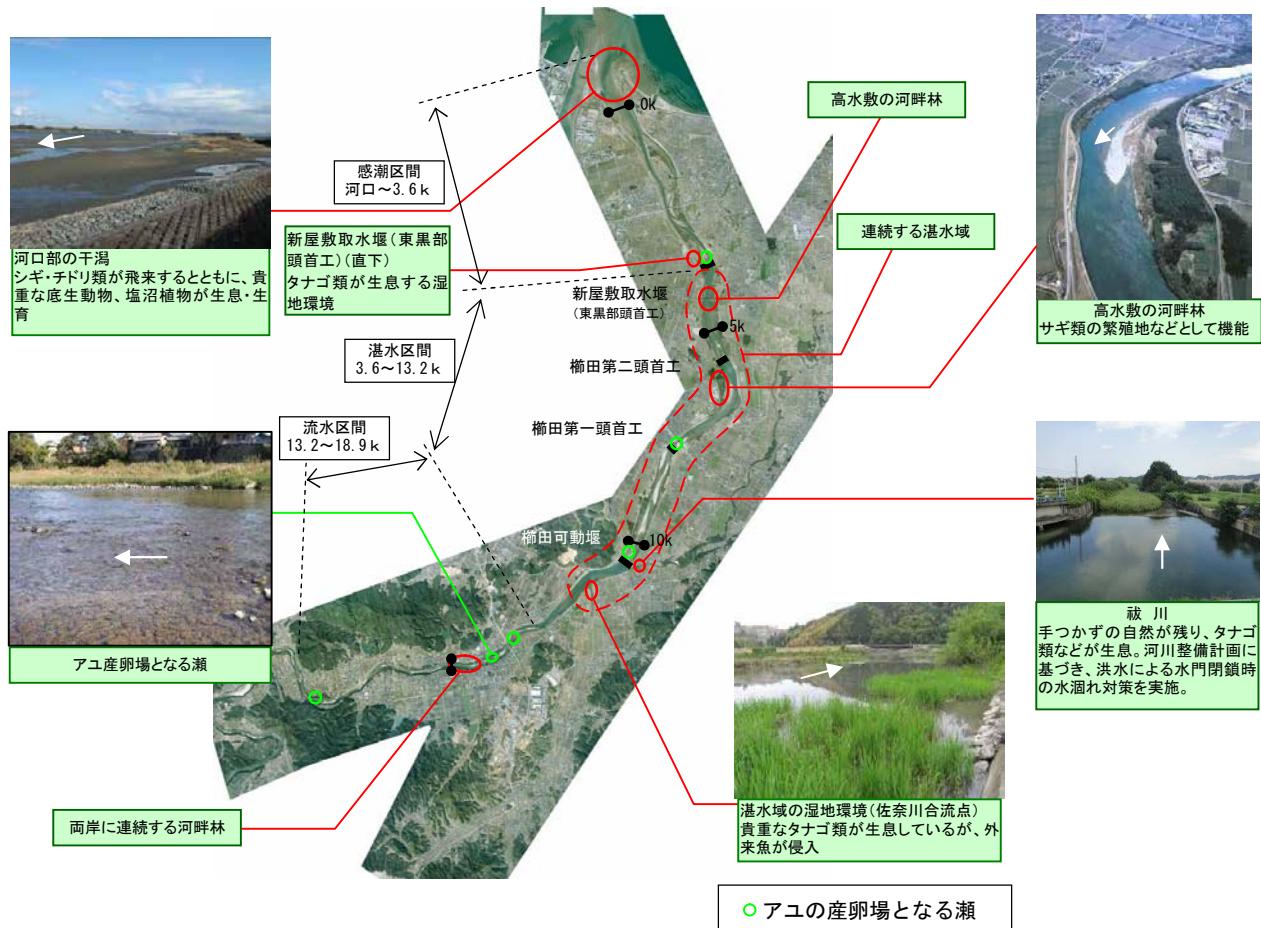
図-2.12 櫛田川における特徴的な河川環境を有する区間

感潮区間である河口～新屋敷取水堰（東黒部頭首工）（0～3.6 k）には、環境省の「日本の重要湿地500」に選定された河口干潟があり、シギ・チドリ類の渡りの中継地、シロチドリの繁殖地、貝類・カニ類等の底生生物の生息地となっている。また、新屋敷取水堰（東黒部頭首工）の直下には、アユの産卵場となる瀬や、タナゴ類が生息する湿地が存在する等、多様な生物の生息・生育場となっている。

湛水区間である新屋敷取水堰（東黒部頭首工）から13.2 kでは、4つの堰・頭首工の湛水域が連続しており、コイやフナ、メダカなどの魚類が生息している。高水敷には、竹林、ムクノキ-エノキ、ジャヤナギ等からなる河畔林が発達し、カワウ・サギ類の集団営巣地、集団ねぐらとして利用されている。櫛田可動堰直下、櫛田第一頭首工直下に分布する瀬は、アユの産卵場として利用されている。

13.2k～19.0k 間は流水区間であり、両岸に河畔林が連続し野鳥の飛来地となっている他、瀬淵が発達しており、アユの産卵場となる瀬が確認されている。

佐奈川合流点付近では、緩流域の湿地環境が形成されており、クロモ群落、ヒシ群落、ウキヤガラ-マコモ群落、ヒメガマ群落等の湿地性の植生や、ヤリタナゴ、イチモンジタナゴ、カネヒラといったタナゴ類が生育・生息している。

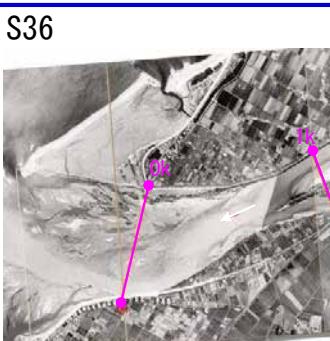
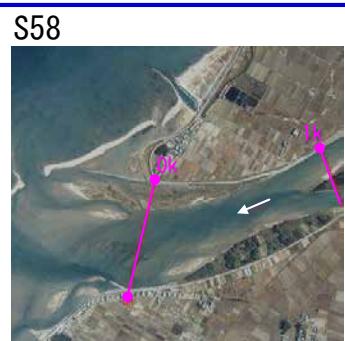
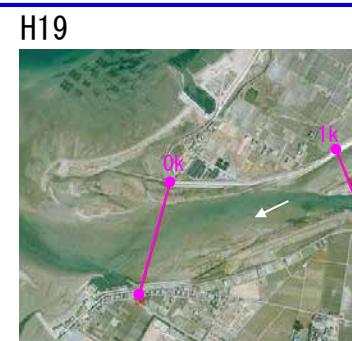
図-2.15 干潟の変遷

河口部の干潟の面積は、砂利採取等による掘削が行われた昭和40年～平成13年頃にかけて減少傾向にあるが、それ以降、現在までは安定している。今後、砂利採取等の干潟に及ぼす大きな影響は想定されないことから、干潟環境は維持されると考えられる。

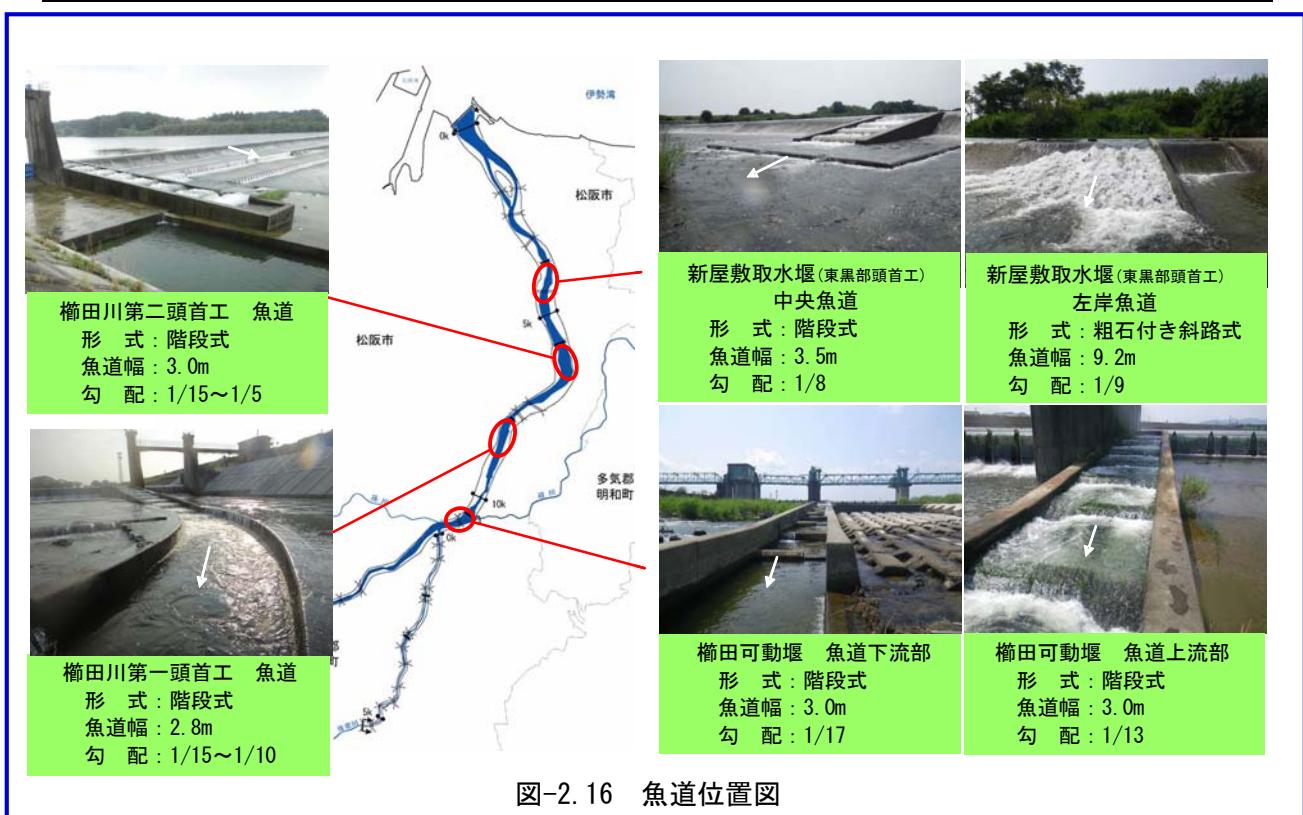
図-2.16 魚道位置図

櫛田川には4つの堰が連続し、堰の上流には湛水域が広がっている。これらの湛水域には、コイやフナ、メダカなどの魚類が生息している。また、4つの堰には魚道が設置され、改良等も行われているが、遡上機能が十分でない魚道も見られる。

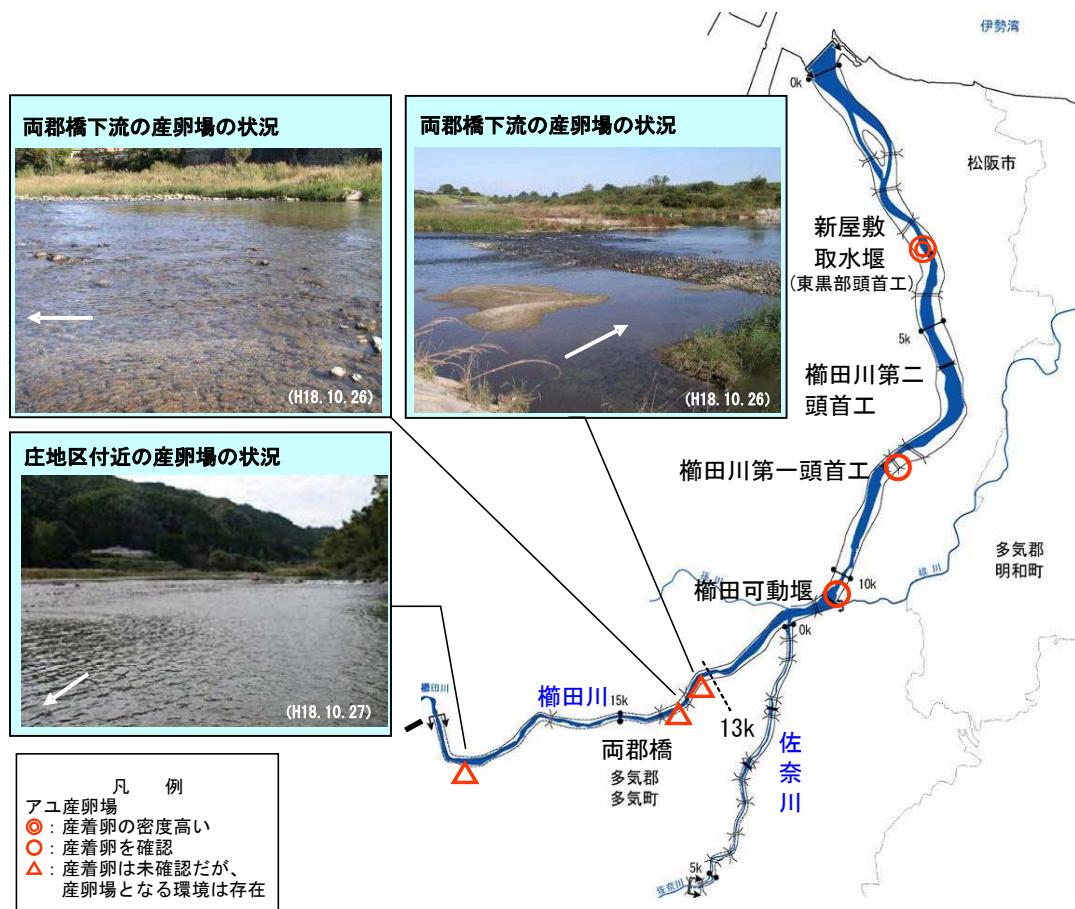
図-2.17 アユの産卵場調査結果（平成18年10月調査）

櫛田川の大臣管理区間内では、新屋敷取水堰（東黒部頭首工）、櫛田第一頭首工、櫛田可動堰直下流の瀬で、アユ産卵が確認されている。

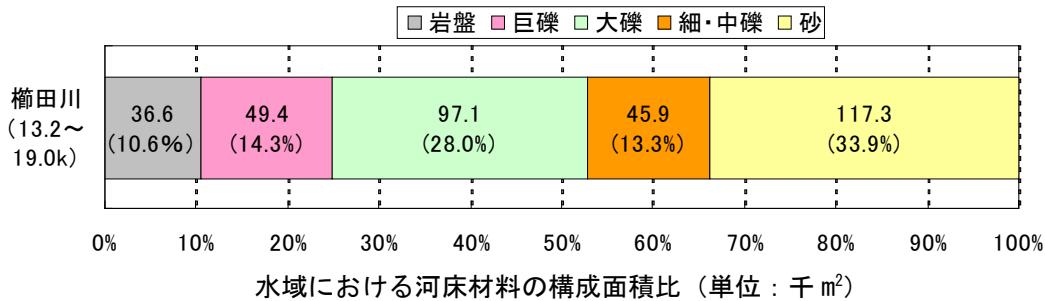
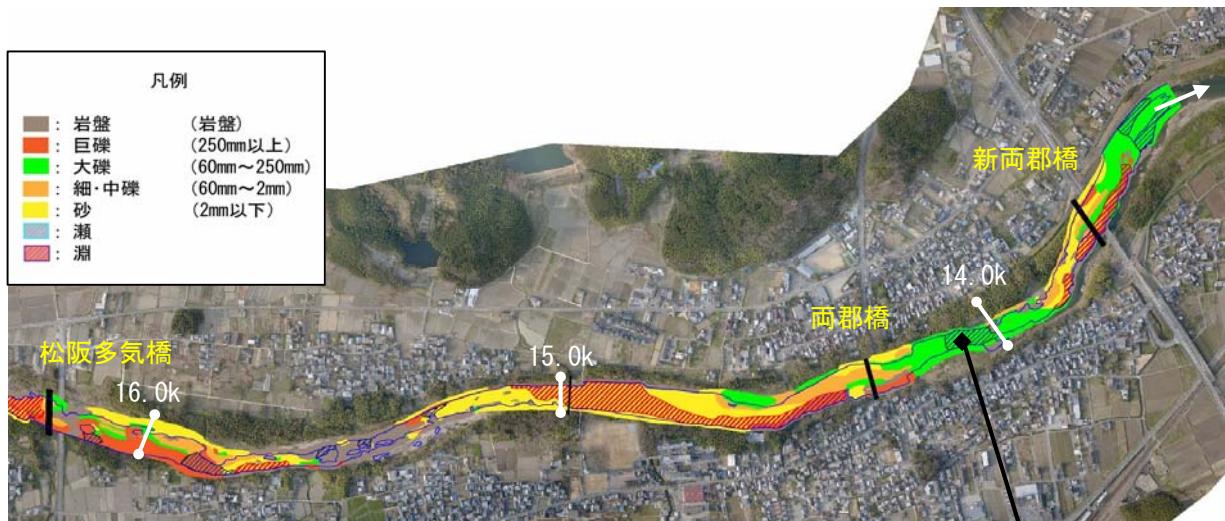
図-2.18 新両郡橋～松阪多気橋付近の河床材料分布図

両郡橋付近より上流の流水区間には、過去の砂利採取等による河床低下の結果、河床に岩盤が露出している区間も一部見られるが、アユの生息場・産卵場となる瀬が分布しており、良好な濱淵環境を形成している。

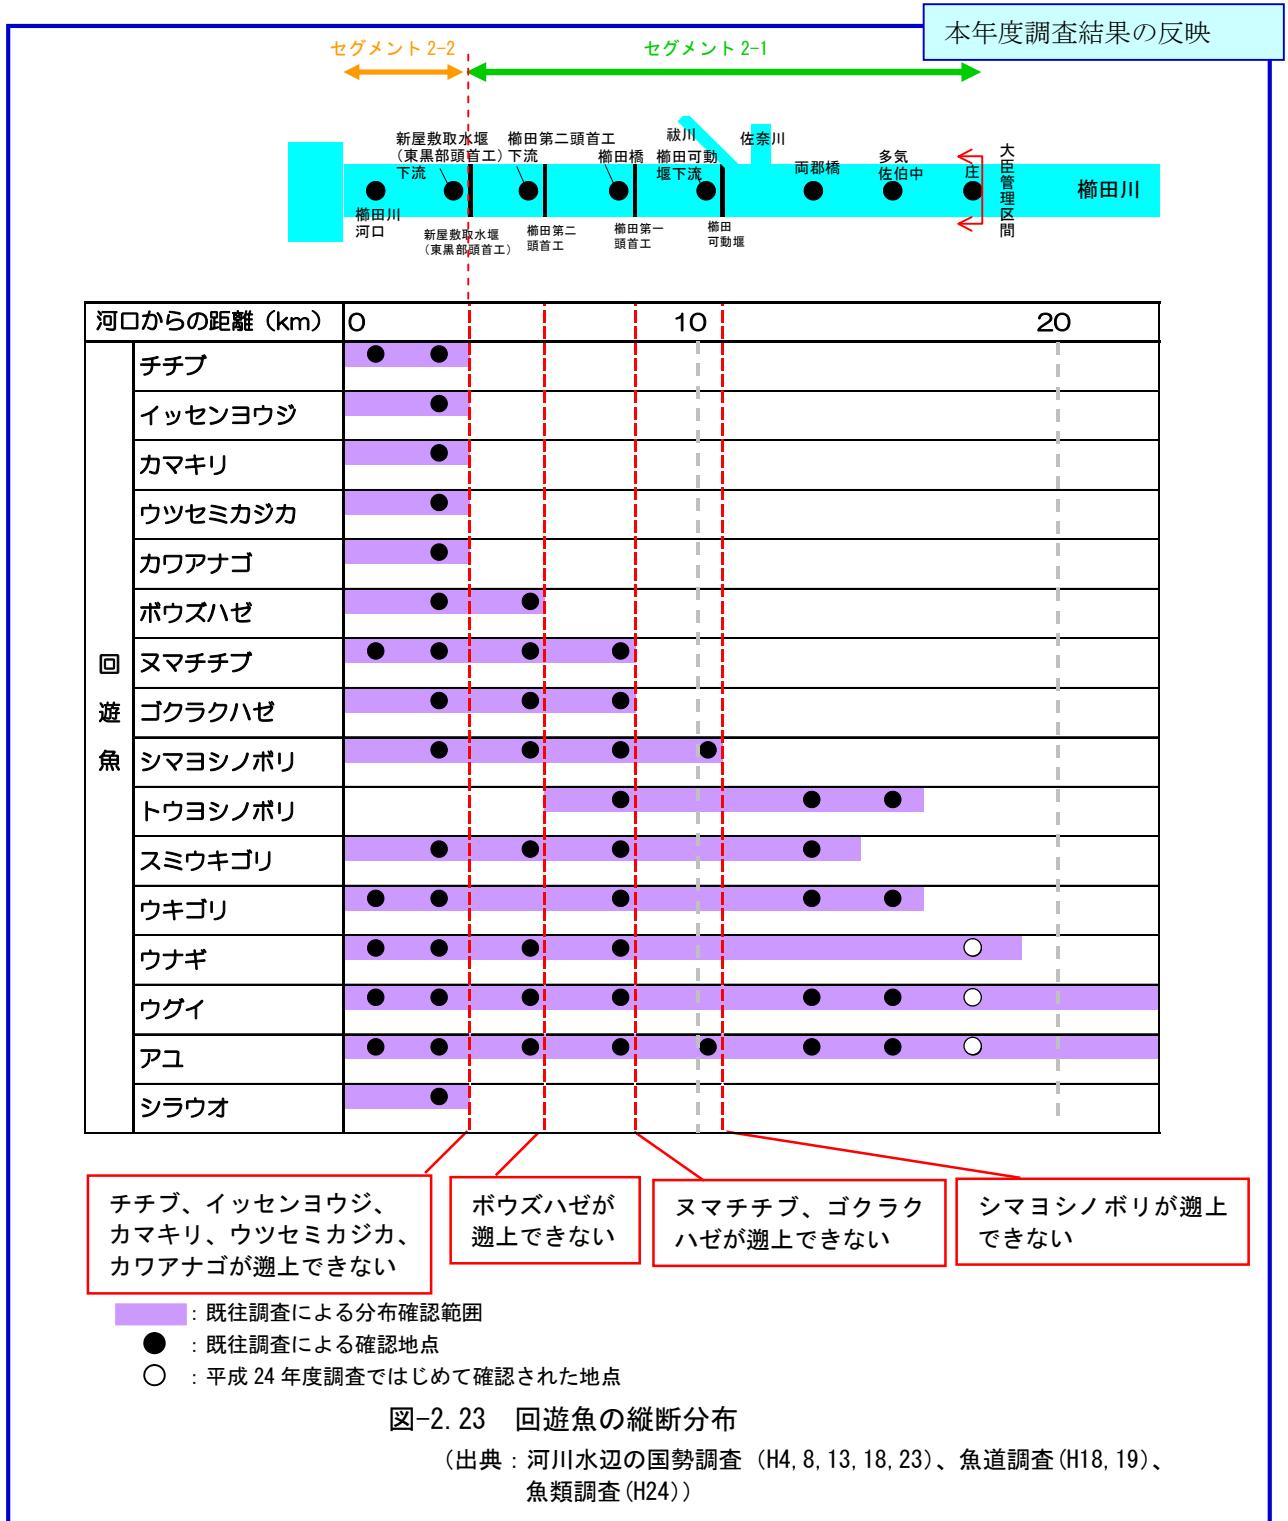
櫛田川では、連続する堰が存在することにより、回遊魚の移動が阻害されており、上流側ほど回遊魚の確認種数が少なくなっている。

チチブ、カマキリ等の魚種は新屋敷取水堰(東黒部頭首工)より上流で確認されていない。

ボウズハゼ、スマチチブやシマヨシノボリ等は、櫛田可動堰より上流で確認されていない。

アユやウグイ等は、櫛田可動堰上流の瀬淵環境(セグメント2-1)が形成する区間まで生息しているが、その確認個体数は、上流ほど減少する傾向が見られる。

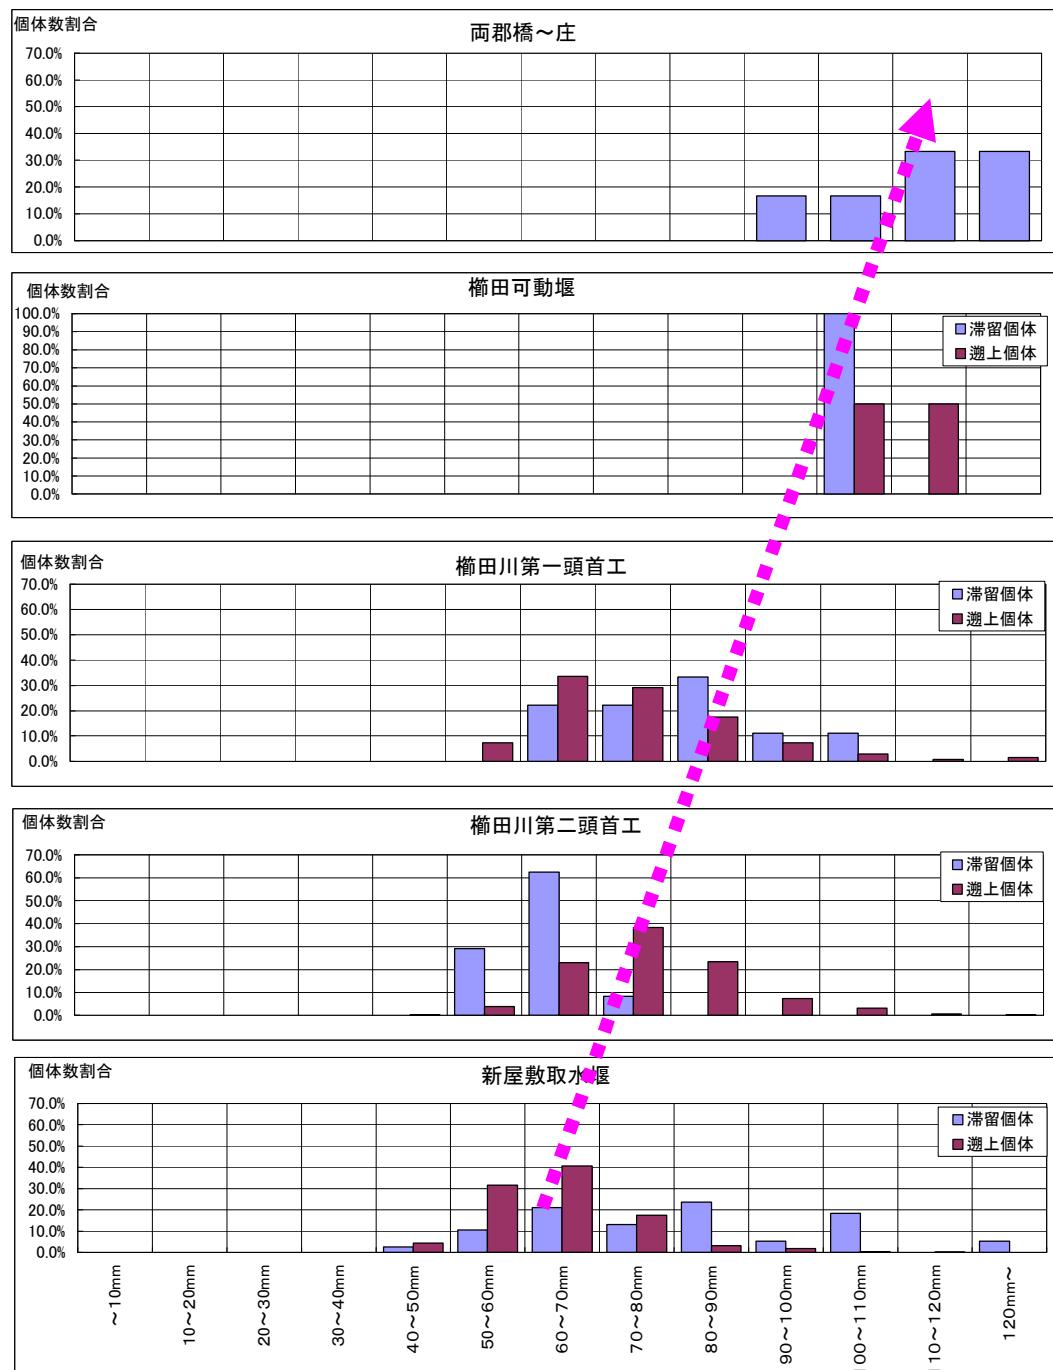
図-2.24 遡上期における堰毎のアユ体長組成
(H24 遡上期魚類調査結果による)

遡上期におけるアユの体長組成を調査地点毎に比較すると、新屋敷取水堰下流では体長は概ね 50~110mm の範囲であるが、櫛田可動堰より上流では、90mm 以上の個体しか見られない。全体的な傾向としては上流ほど体長の小さいアユが見られなくなっている。

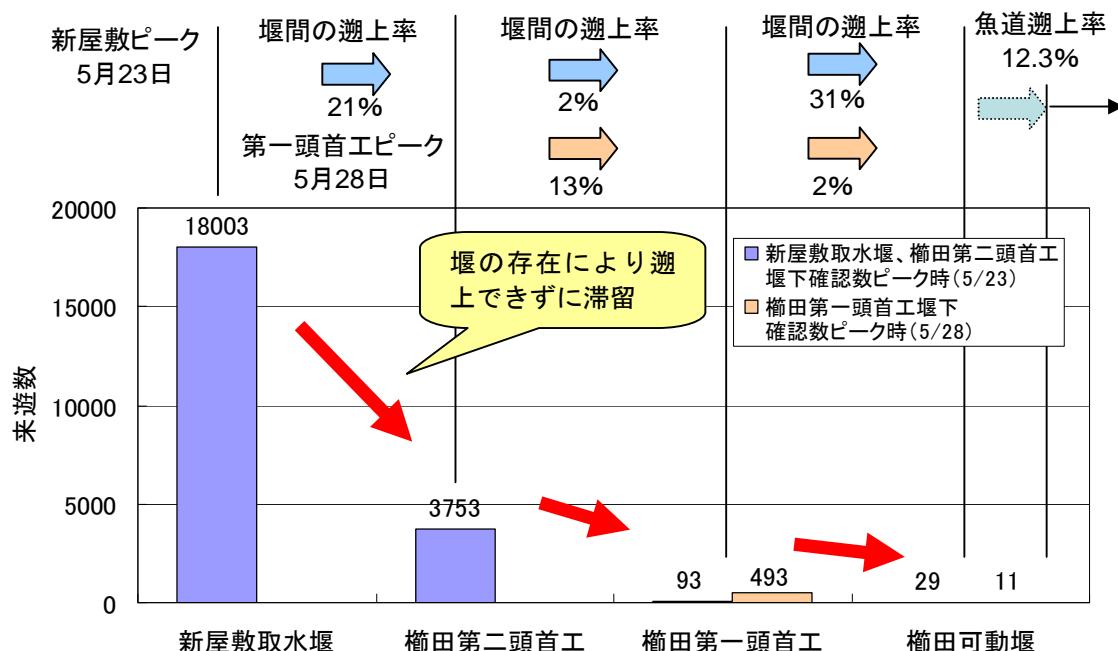
図-3.1 壇下流のアユ確認状況 (H24調査：潜水目視による)

$$\left. \begin{array}{l} \text{来遊数：各河川横断施設下流の壇下確認数の和} \\ \text{壇間の遡上率（%）} \\ = 1\text{つ上流の壇の壇下確認数 / 当該壇の壇下確認数} \times 100 \end{array} \right\}$$
