櫛田川自然再生計画書（原案）

平成 24 年 9 月

国土交通省 中部地方整備局 三重河川国道事務所

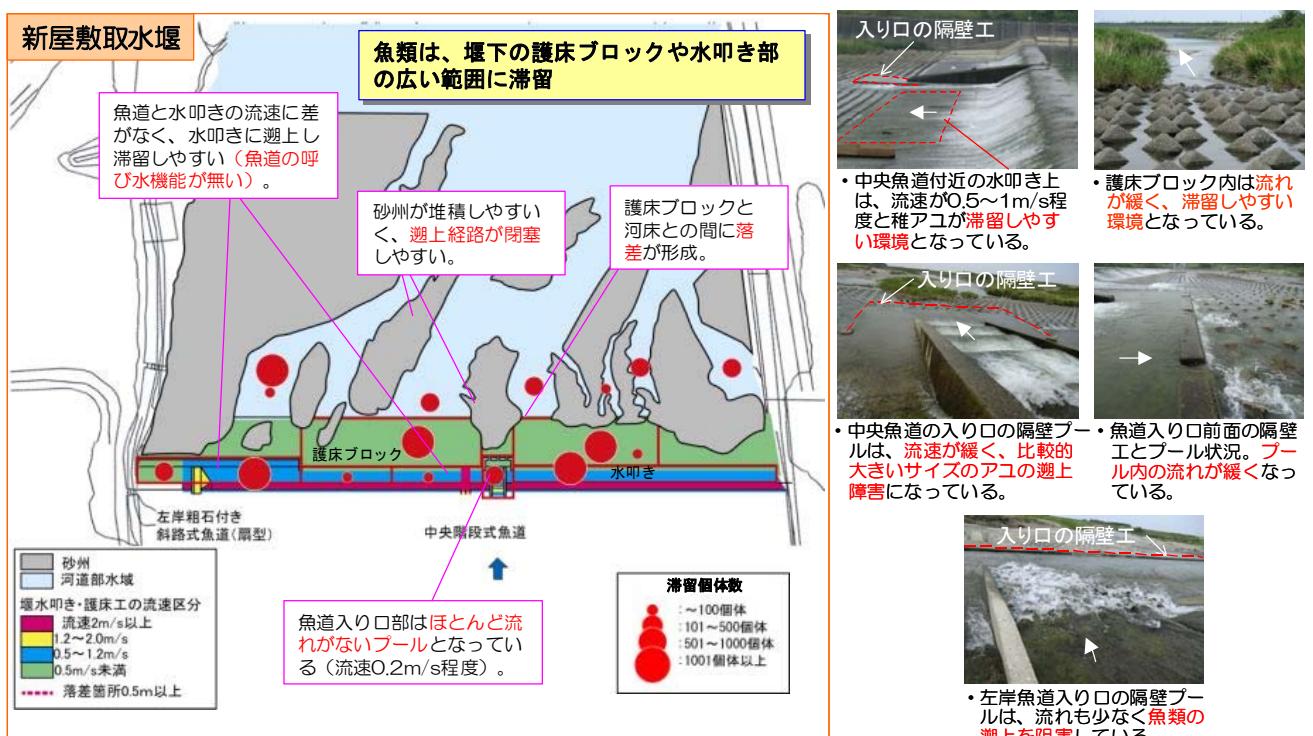
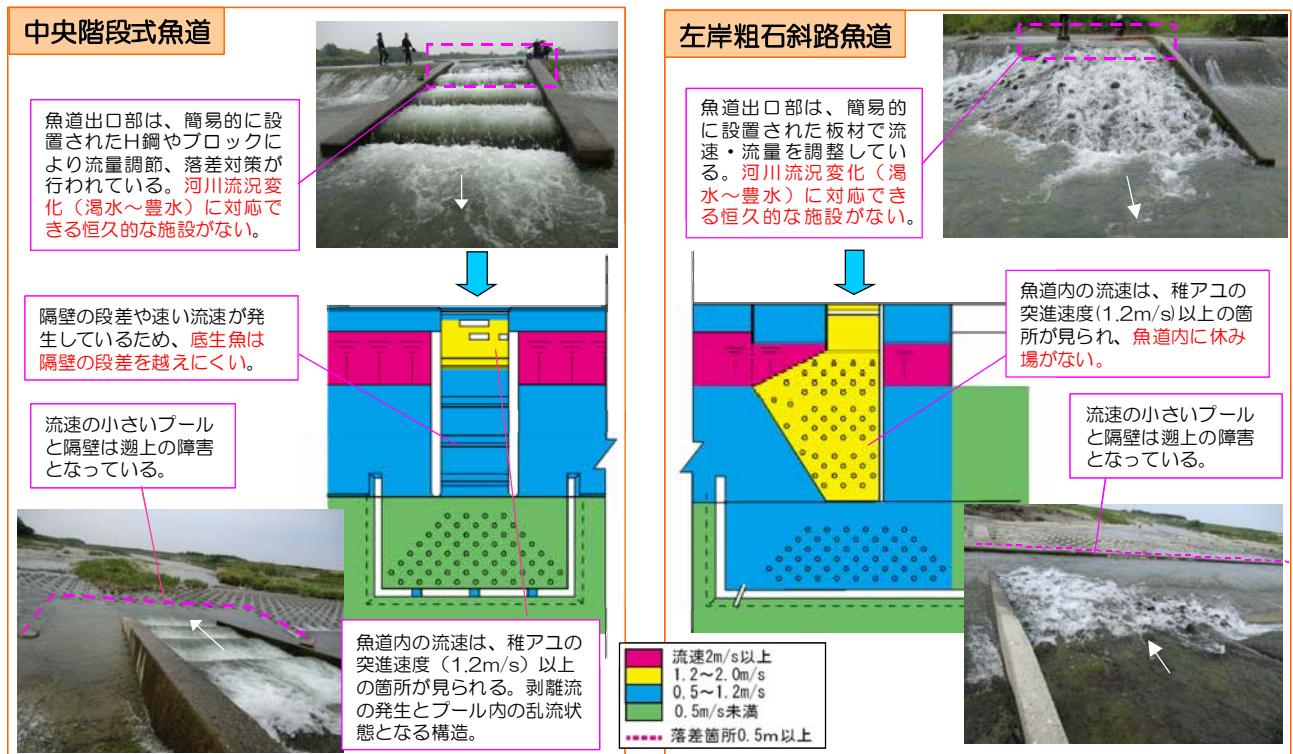
図-3.3 (1) 堤・頭首工の魚道及び河道状況の課題（新屋敷取水堰（東墨部頭首工））

櫛田川の4つの壁・頭首工には魚道が設置されているが、壁・頭首工下流の砂州の形成や呼び水機能の不足により、魚類が魚道入り口を見つけにくい箇所が見られる。また、魚道入口の落差の存在や魚道内での剥離流の発生などにより、魚道機能が不十分な箇所が見られる。このため、壁下流では回遊魚が魚道を遡上できず滞留している。

対象	河道部	魚道部
新屋敷取水堰 (東黒部頭首工) (中央)	<ul style="list-style-type: none"> 砂州が堆積しやすく、遡上経路が閉塞しやすい。 護床ブロックと河床の間に落差が形成されている。 護床ブロック内は流れがあまり無く、滞留しやすい。 水叩きと魚道からの流速の差が無く、水叩きに遡上し滞留しやすい。(呼び水機能が無い) 	<ul style="list-style-type: none"> 魚道隔壁上の流速は稚アユの突進速度1.2m/s以上を超え、剥離流の発生とプール内の乱流状態となる構造 魚道出口部にH鋼やブロック設置による流量調節、落差対策が図られているが、プール水深が浅いため流況が厳しくなる構造 隔壁の段差や速い流速を底生魚が越えにくい構造
新屋敷取水堰 (東黒部頭首工) (左岸)	<ul style="list-style-type: none"> 水叩きと魚道からの流速の差が無く、水叩きに遡上し滞留しやすい。(呼び水機能が無い) 入口プールの緩流部と隔壁は、比較的大きいサイズのアユの遡上の障害になる。 	<ul style="list-style-type: none"> 斜路上流速は、魚道流量の調整が無いため、稚アユの突進速度1.2m/sを超え、休み場が無い構造。 河川流況変化に対応できる恒久施設がない構造
櫛田第二頭首工	<ul style="list-style-type: none"> 水叩き直下は、水深が深く落差も大きく、魚類が滞留しやすい。 魚道入口が水叩きより下流に突出しているため、水叩き直下に滞留した魚類は魚道入口が見つけにくい(迷入により滞留)。 	<ul style="list-style-type: none"> 魚道隔壁上の流速は稚アユの突進速度1.2m/s以上を超え、剥離流の発生、プール内の乱流状態で休息場が無い構造 魚道折返部の隔壁間落差が0.6m程度と大きくなる構造 下流延伸区間は、頭首工からの越流水が魚道内に流入し、流速が速くなる構造 隔壁の段差や速い流速を底生魚が越えにくい構造
櫛田第一頭首工	<ul style="list-style-type: none"> 魚道入り口前面に砂州が形成され、横断方向の移動を妨げ、魚道入り口を見つけにくい。 魚道入り口の左岸側は流速が小さく、特に大きいサイズのアユは、中央や右岸側の平瀬の濁筋を遡上して水叩きや護床工に滞留する。 	<ul style="list-style-type: none"> 魚道隔壁上の流速は、一部で稚アユの突進速度1.2m/s以上を超えており、剥離流が発生する構造。 下流延伸区間は、魚道側壁天端から流入し、流況が悪化する構造 隔壁の段差や速い流速を底生魚が越えにくい構造

河道の対策 (案)	魚道の対策 (案)
新屋敷取水堰 (東黒部頭首工) (中央)	<ul style="list-style-type: none"> 遡上経路となる濁筋を安定させるため、堰や魚道の構造改善を行い、通水を確保した上で、河床や護床工の改良を行う。 河道中央部の落差箇所において、河床整正、ブロック再設置等を行い、濁筋を整備する。 遡上経路となっている濁筋の流水連続性改善のため、現魚道に隣接して呼び水水路を設置する。 	<ul style="list-style-type: none"> 魚道流量調節機能、隔壁の流況改善、プール内流況改善のため、魚道内の構造改善（隔壁・プール等）を行う。 底生魚の遡上に配慮し、底部への敷石・置き石を行う。
新屋敷取水堰 (東黒部頭首工) (左岸)	<ul style="list-style-type: none"> 遡上経路となっている濁筋の流水連続性改善のため、現魚道に隣接して呼び水水路を設置する。 左岸側の閉塞傾向となっている濁筋については、河床掘削を行う。 	<ul style="list-style-type: none"> 出口部の天端に植石を行い、魚道流量を低減し、休み場も提供する。 玉石を横列に配置し、休み場となるプールを形成させ、下流側の流速増加を抑制する。
鶴田第二頭首工	<ul style="list-style-type: none"> 既設右岸魚道入り口への呼び水効果を高めるため、水叩きに切り欠きを設置するなど、堰の改良を行う。 	<ul style="list-style-type: none"> 魚道流量調節機能、隔壁の流況改善、プール内流況改善のため、魚道内の構造改善（隔壁・プール等）を行う。 底生魚の遡上に配慮し、底部への敷石・置き石を行う。 頭首工直下に隔壁を設置し、魚道下流延伸区間への流入を防止する。 水叩き下流に滞留する魚類に対して、水叩き直下に扇形魚道を設置する。
鶴田第一頭首工	<ul style="list-style-type: none"> 遡上経路となる濁筋を安定させるため、堰や魚道の構造改善を行い、通水を確保した上で、河床や護床工の改良を行う。 平常時の流れを左岸側に誘導するため、護床工下流に副堰（又はバッフルピア）を設置する。 魚道の呼び水効果を高めるため、現魚道に隣接して呼び水水路を設置する。 	<ul style="list-style-type: none"> 魚道流量調節機能、隔壁の流況改善、プール内流況改善のため、魚道内の構造改善（隔壁・プール等）を行う。 底生魚の遡上に配慮し、底部への敷石・置き石を行う。 魚道下流側の側壁を嵩上げして魚道への流入を防止する。 右岸側を遡上する魚類に対して、右岸高水敷に魚道を新設する。

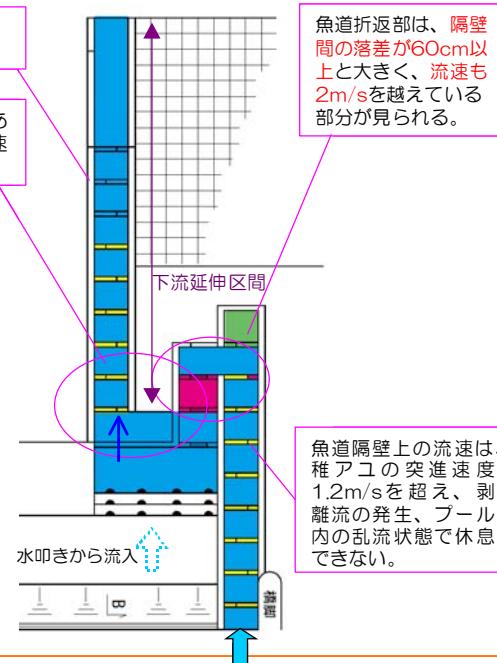
魚道からの流入と水叩きからの流入があり、延伸区間の魚道流量が増加し、流速が速くなっている。

魚道折返部では、隔壁間の落差が60cm以上と大きく、流速も2m/sを越えている。

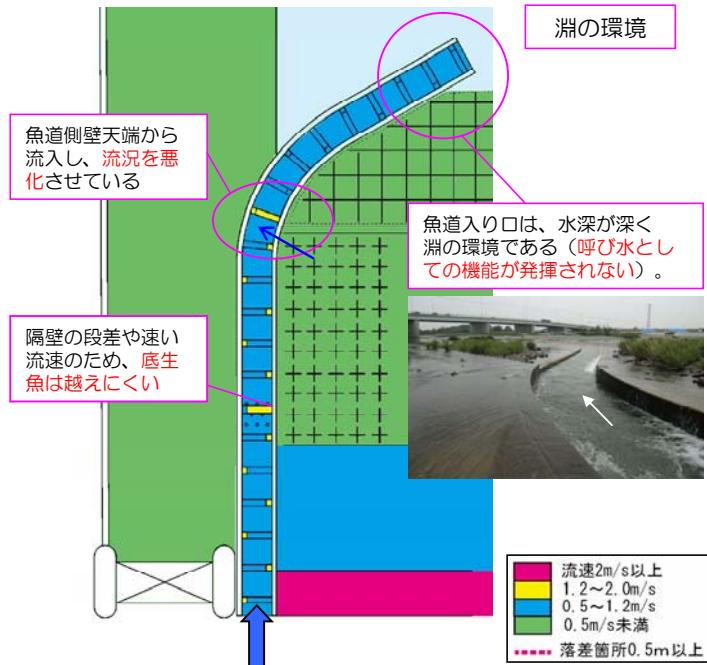
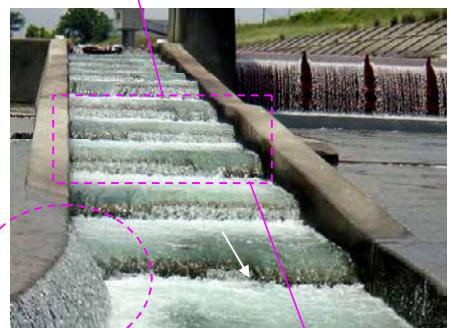
櫛田川第一頭首工魚道

魚道隔壁上の流速は、稚アユの突進速度1.2m/sを超え、剥離流が生じている。
上下流の流れが連続していないため、ジャンプしないと遡上できない（遡上力の弱い底生魚は困難）。

側壁からの流入により魚道流量が増加し、流速が速くなっているため、魚類の遡上に影響がある。

切り欠きで剥離流は生じていないが、流速が速い。

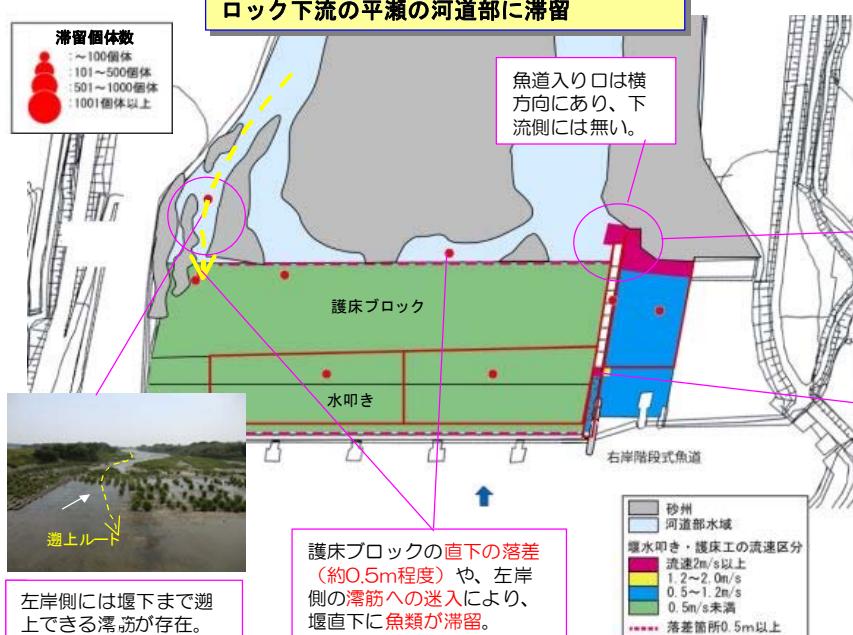
魚類は、ゲート下流の水叩き及び、護床ブロック下流の平瀬の河道部に滞留

魚道入り口付近には、用水の余水放流により流速2m/sを超える速い流れがあり、魚類の遡上が困難（遡上の障害）。

櫛田可動堰	<ul style="list-style-type: none"> 用水余水吐きからの放流により高流速部が発生し、遡上の障害になっている。 護床ブロックの直下の落差や、左岸側の濁筋への迷入により、堰直下に魚類が滞留する。 	<ul style="list-style-type: none"> 魚道出口部は、稚アユの突進速度1.2m/s以上を超える構造 魚道隔壁に剥離流が発生している構造 魚道入口の落差の形成 魚道入口が横断方向川側に設置されているため、魚類の入口が見つけにくい構造 隔壁の段差や速い流速を底生魚が越えにくい構造 側壁からの流入があり、魚道内の流況が悪化する構造。

鶴田可動堰	<ul style="list-style-type: none"> 右岸魚道入り口部にワンドを整備し、用水放流水も含めた集魚場所、避難場所を提供する。 右岸土砂吐き部に遡上用の護床ブロックなどを設置して遡上機能を改善し、既設右岸魚道上流側に繋げる。 	<ul style="list-style-type: none"> 出口部に隔壁を1箇所追加（角落とし）設置し、出口暗渠部の流速低減と落差の解消を図る。 隔壁の流況改善、プール内流況改善のため、魚道内の構造改善を行う。 底生魚の遡上に配慮し、底部への敷石・置き石を行う。 魚道下流側の側壁を嵩上げして魚道への流入を防止する。 河床洗掘により魚道入り口の落差が大きくなっているため、魚道の縦断形状を修正して、魚道入り口を河床に擦り付ける。 下流方向にも魚道入り口を設ける。 左岸側濁筋を遡上してきた魚類に対応するため、左岸に魚道を新設する。

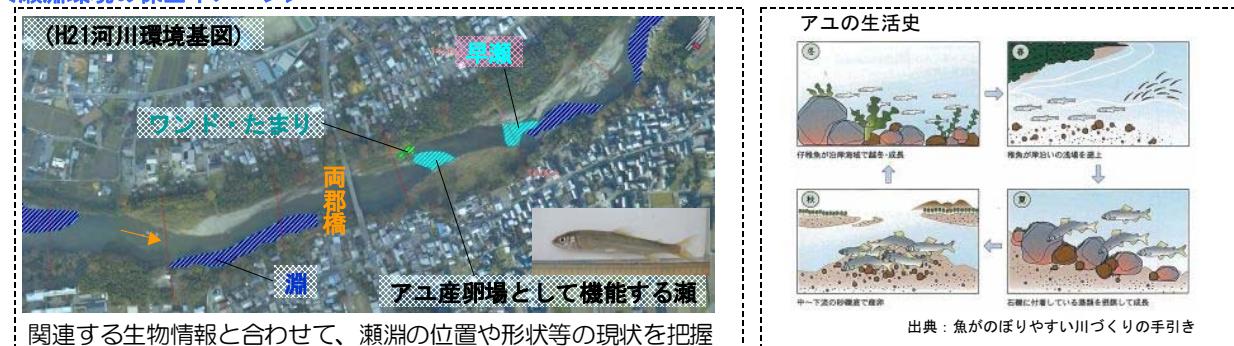
図-5.4 濱の河床環境の保全イメージ

櫛田可動堰より上流の流水域に形成している濱淵環境について、モニタリングによる監視を行う。モニタリング結果からアユ等の生息場・産卵場となる濱の面積の減少や河床材料の変化が継続的に確認され、それに伴う機能低下が生じた場合には、濱の再生などの必要な対策を実施する。

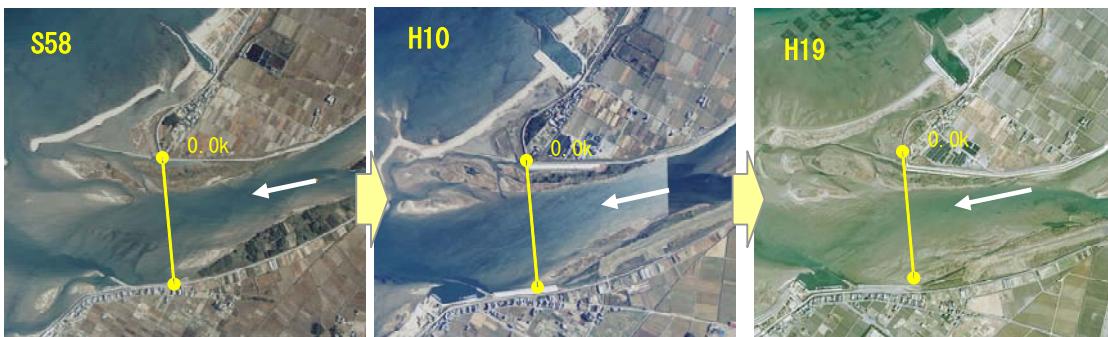
図-5.6 河口干潟の保全イメージ

- ・経年的な干潟の環境をモニタリングしていく。
- ・定期的に実施する河川水辺の国勢調査やその他河川調査において、河口干潟の状態を把握していく。

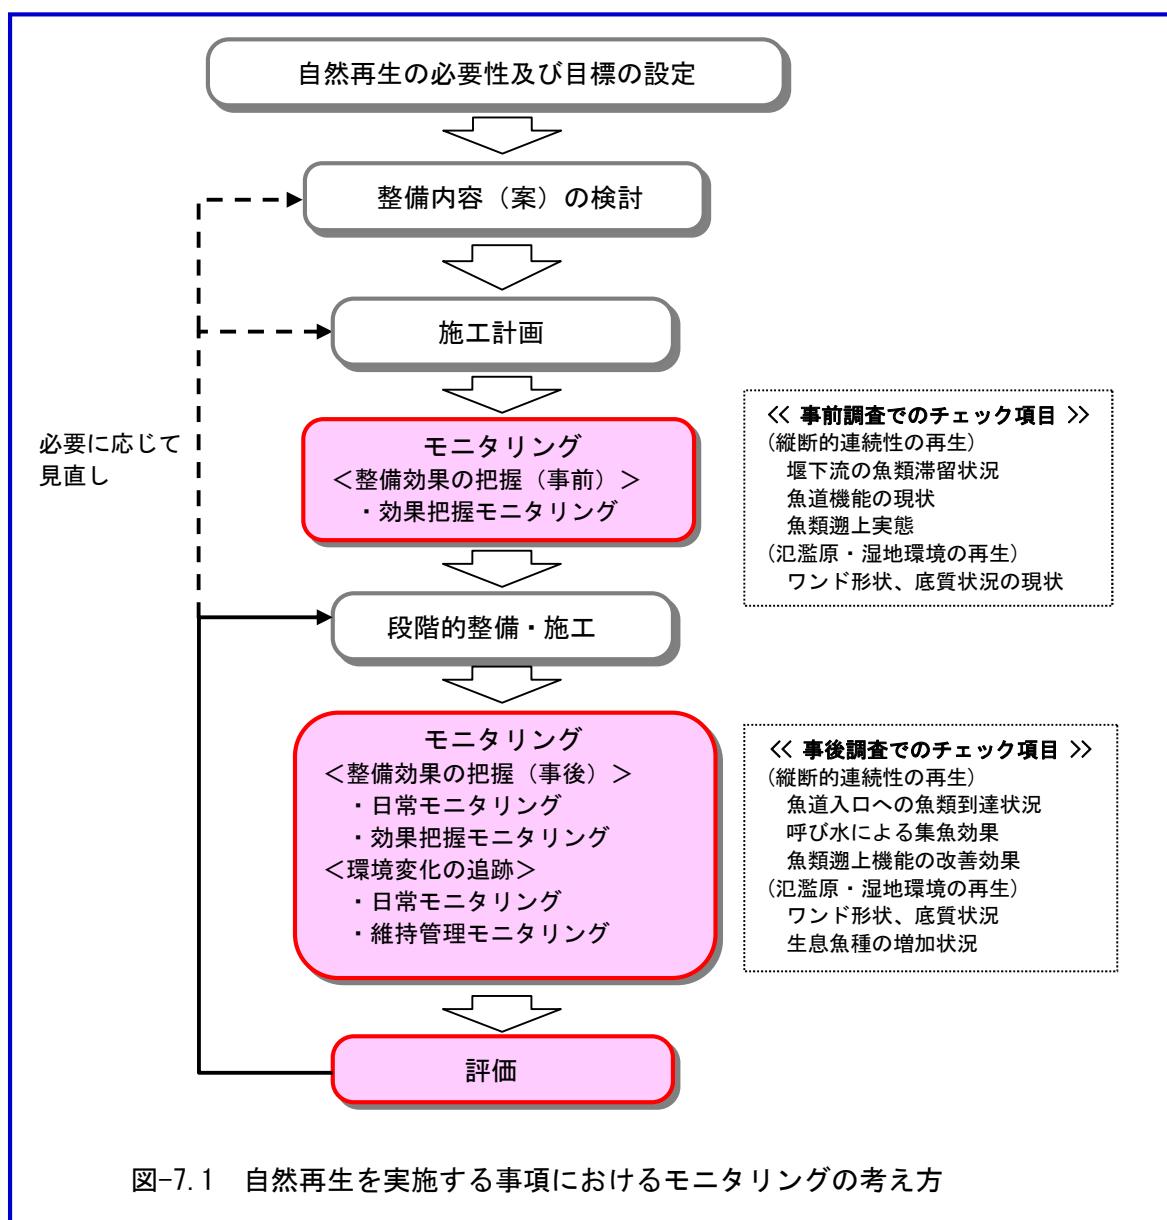
図-7.1 自然再生を実施する事項におけるモニタリングの考え方

「効果把握モニタリング」は、整備の事前及び事後に調査を実施し、整備効果を把握することを目的とする。事前・事後調査にあたっては、物理環境及び生物環境調査を行い、各々の調査結果及びその関連性について、可能な限り定量的な評価を行う。

「維持管理モニタリング」は、整備箇所の長期的な環境変化の把握を行うことを目的とし、河川水辺の国勢調査や定期縦横断測量等の結果を活用する。
