# 櫛田川自然再生計画書（原案）

平成 25 年 3 月

国土交通省 中部地方整備局 三重河川国道事務所

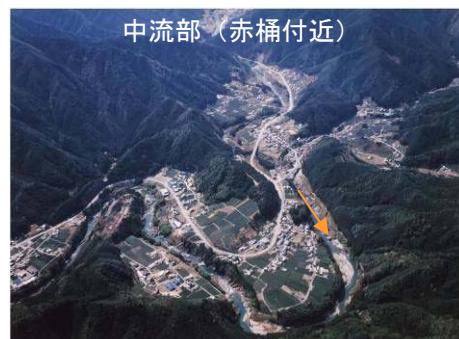
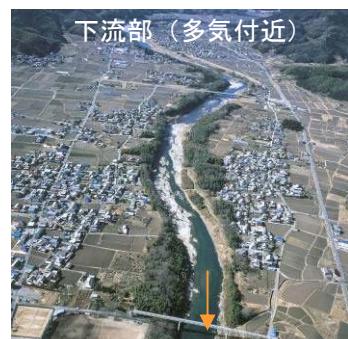
図-1.1 流域図

その流域は、三重県中部に位置し、松阪市をはじめとする 1 市 2 町からなり、工業団地が整備され、企業誘致が進められるなど、この地域における社会・経済・文化の基盤をなしている。

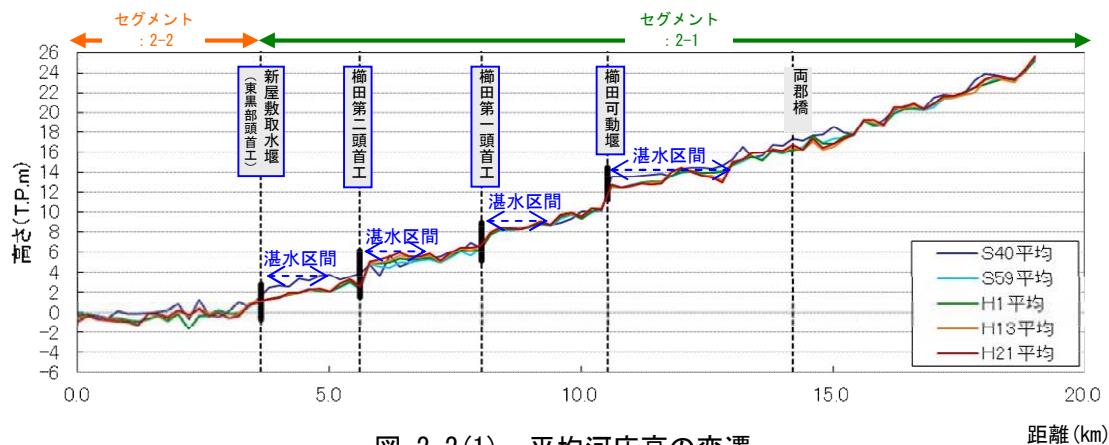
図 2.2(1) 平均河床高の変遷

櫛田川の河床高の変遷をみると、平均河床高は昭和40年～59年にかけて全体的に低下し、その後は概ね安定傾向にある。最深河床は、平均河床と比較して変化が大きい。

平均河床高が比較的安定している昭和59年以降についてみると、13kmより上流では、一部の区間で平均河床は堆積傾向であるが、最深河床は低下傾向を示している。これは、岩盤が露出し、流水幅が狭くなった区間であり、最深部で深掘れが生じたものと想定される。

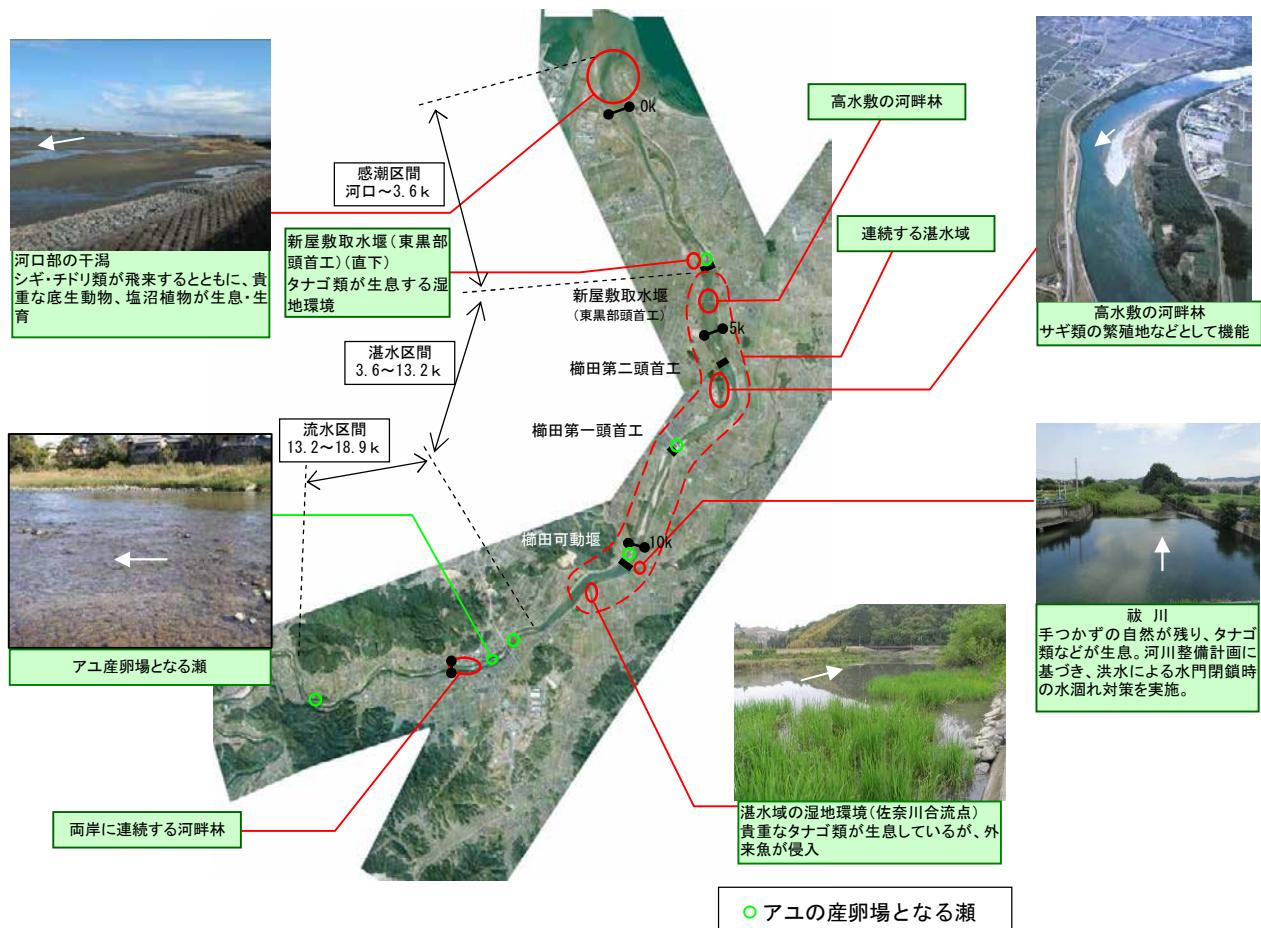
図-2.13 櫛田川における特徴的な河川環境を有する区間

13.2 k～18.9 k間は流水区間であり、両岸に河畔林が連続し野鳥の飛来地となっている他、瀬淵が発達しており、アユの産卵場となる瀬が確認されている。

佐奈川合流点付近では、緩流域の湿地環境が形成されており、クロモ群落、ヒシ群落、ウキヤガラ・マコモ群落、ヒメガマ群落等の湿地性の植生や、ヤリタナゴ、イチモンジタナゴ、カネヒラといったタナゴ類、イシガイ類などの二枚貝類が生育・生息している。

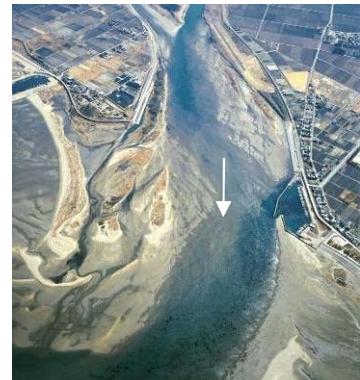
河口部の干潟

河口部の干潟は、アイアシ、フクド、ハマボウなどの海浜性植物の生育場、貝類・カニ類等の生息場となっている。また、シギ・チドリ類が、春や秋の渡りの時期に河口部の干潟を利用し、干潟に生息する底生動物（ゴカイやカニ類）を食するための採餌場として利用している。さらに、シロチドリの繁殖地ともなっている。

河口部の干潟の面積は、砂利採取等による掘削が行われた昭和40年～平成13年頃にかけて減少傾向にあるが、それ以降、現在までは安定している。今後、砂利採取等の干潟に及ぼす大きな影響は想定されないことから、干潟環境は維持されると考えられる。

シギ・チドリ類の渡りの中継地、シロチドリの繁殖地、貝類・カニ類等の底生生物の生息地となっている河口干潟について、モニタリングによる監視を行う。モニタリング結果から、干潟面積の減少や底質の悪化等が継続的に確認され、河口干潟の機能低下が生じた場合には、干潟再生などの必要な対策を実施する。

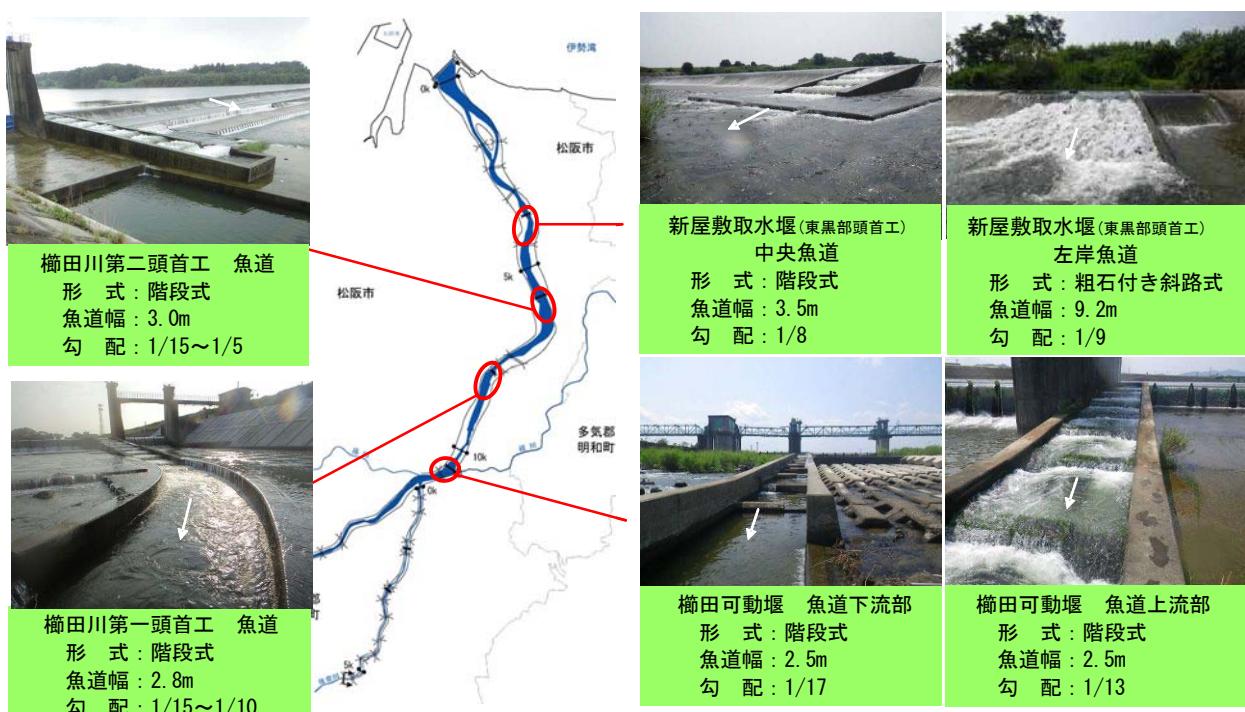
図-2.17 魚道位置図

2 櫛田川には4つの堰が連続し、堰の上流には湛水域が広がっている。これらの湛水域には、  
3 コイやフナ、メダカなどの魚類が生息している。また、4つの堰には魚道が設置され、改良  
4 等も行われているが、遡上機能が十分でない魚道も見られる。

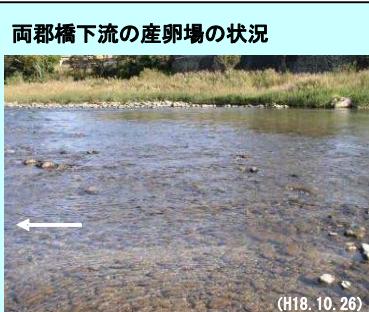
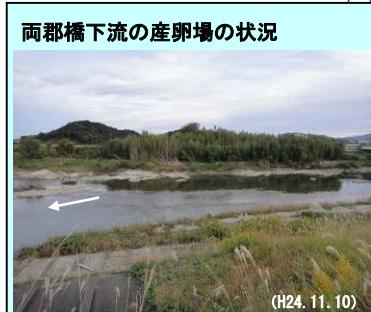
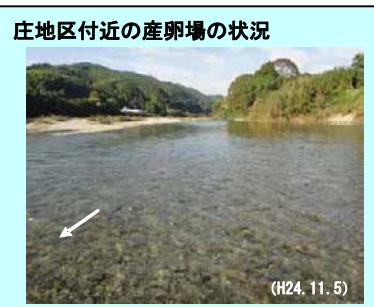
両郡橋付近より上流の流水区間には、過去の砂利採取等による河床低下の結果、河床に岩盤が露出している区間も一部見られるが、アユの生息場・産卵場となる瀬が両郡橋付近や、18～19k付近に比較的多く分布している。

両郡橋付近の瀬についてみると、河床材料は主に大礫であるが、アユの産卵環境に適した細・中礫の河床も分布している。また、アユの餌となる付着藻類については藍藻類が80%以上を占めており、アユの餌資源として良質な環境となっている。

凡　例	
●	アユ産卵場
○	産着卵の密度高い
○	産着卵を確認
△	産着卵は未確認だが、産卵場となる環境は存在

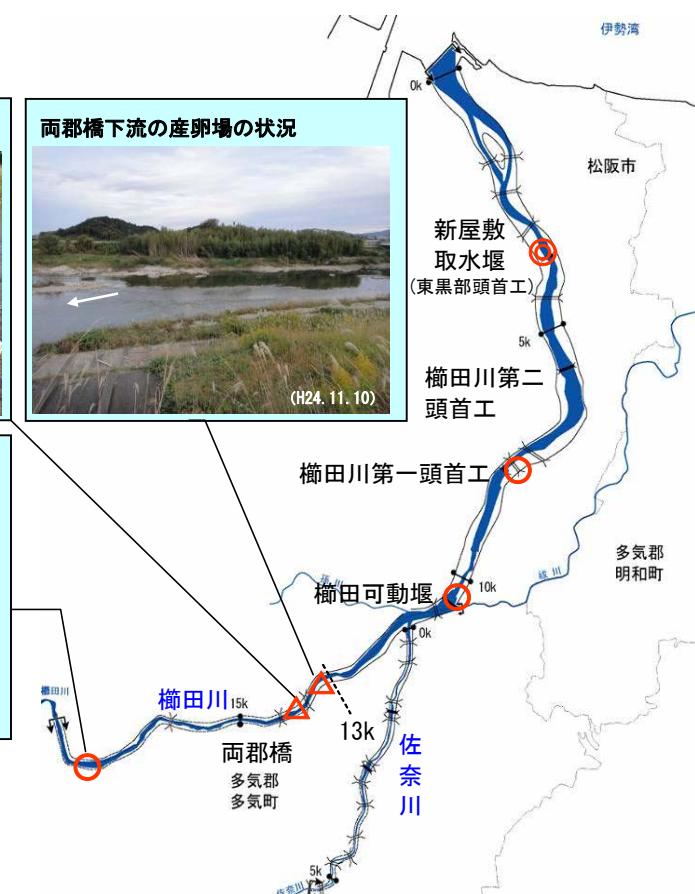
図-2.18 アユの産卵場調査結果（平成24年11月調査）

櫛田川の大臣管理区間内では、新屋敷取水堰（東黒部頭首工）、櫛田第一頭首工、櫛田可動堰直下流の瀬で、アユ産卵が確認されている。

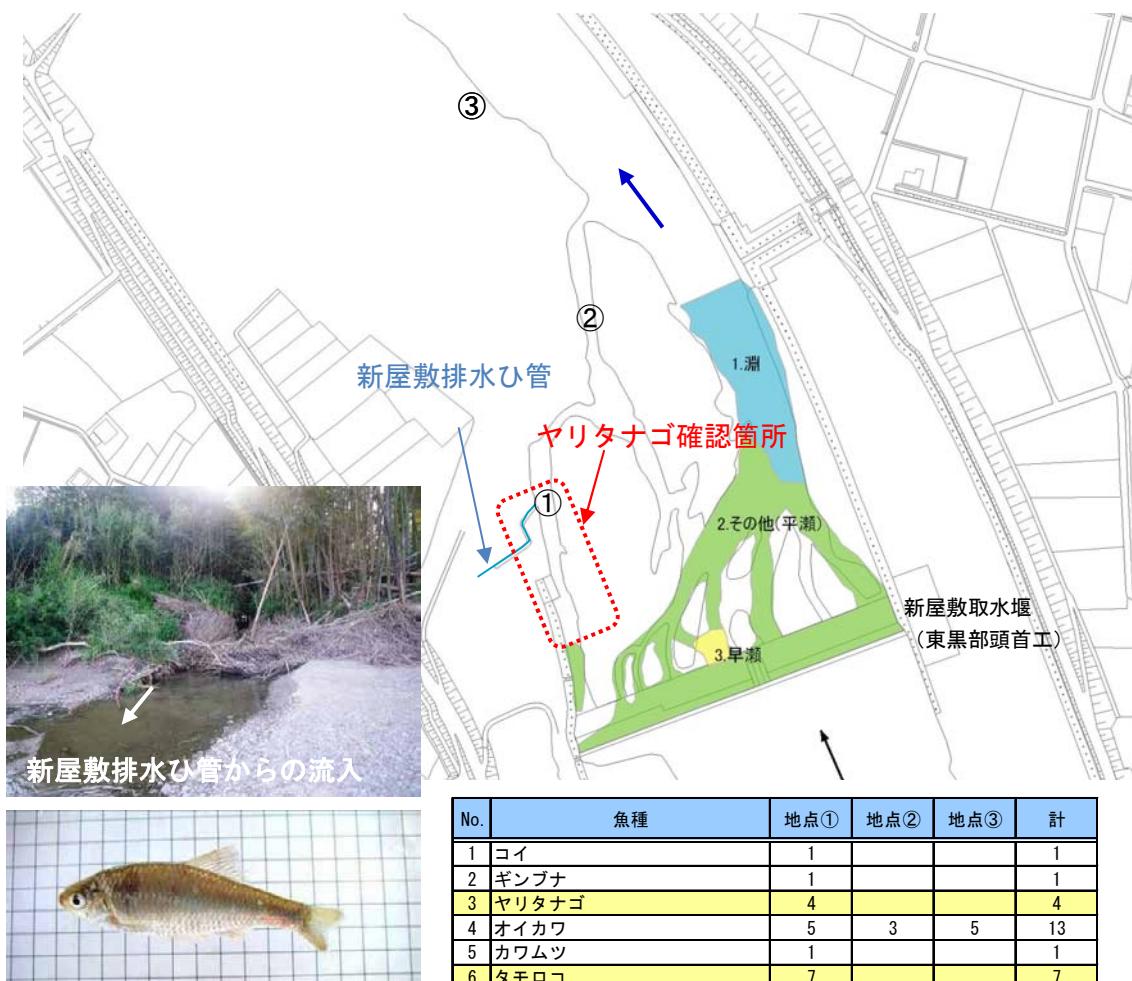
図-2.22 新屋敷取水堰下流におけるタナゴ類の生息環境  
(H24 現地調査結果による)

感潮域上流端の新屋敷取水堰下流には、排水水路の流入部において、ヤリタナゴが生息する湿地環境が形成されている。

No.	魚種	地点①	地点②	地点③	計
1	コイ	1			1
2	ギンブナ	1			1
3	ヤリタナゴ	4			4
4	オイカワ	5	3	5	13
5	カワムツ	1			1
6	タモロコ	7			7
7	メダカ	6			6
8	ボラ		2	3	5
9	ヌマチチブ	5			5
合 計		30	5	8	43
1	カワニナ	5			5
2	<i>Corbicula</i> 属 (シジミ属)	10	8	3	21
3	アメリカザリガニ	2			2
4	クロベンケイガニ	1			1
魚類 : 4科9種43個体 底生動物 : 4科4種29個体		18	8	3	29

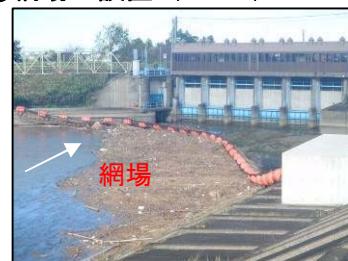
#### ②網場の設置 (H20. 3)

祀川は昔からの自然を残し、貴重なタナゴ類が生息していることから、環境省「日本の重要湿地500」や三重県「三重県自然環境保全地域」に指定されている。しかし、祀川では沿川の洪水被害を防ぐため、出水時に水門を閉鎖することから水枯れが発生し、魚類のへい死が確認されていた。現在の祀川では、避難池や網場の設置、固定堰の切り欠きといった対策や、祀川水門及び櫛田可動堰の「きめ細かな水門操作」を実施し、祀川水門閉鎖（水枯れ）時における魚類の避難池への待避、洪水後における祀川への早期通水によって、魚類のへい死は確認されなくなった。

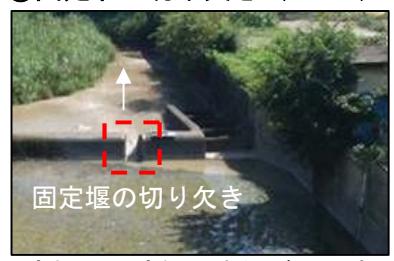
#### ③固定堰の切り欠き (H20. 3)

固定堰の上流側の水位が上昇するまで祀川には水が流れなかった。

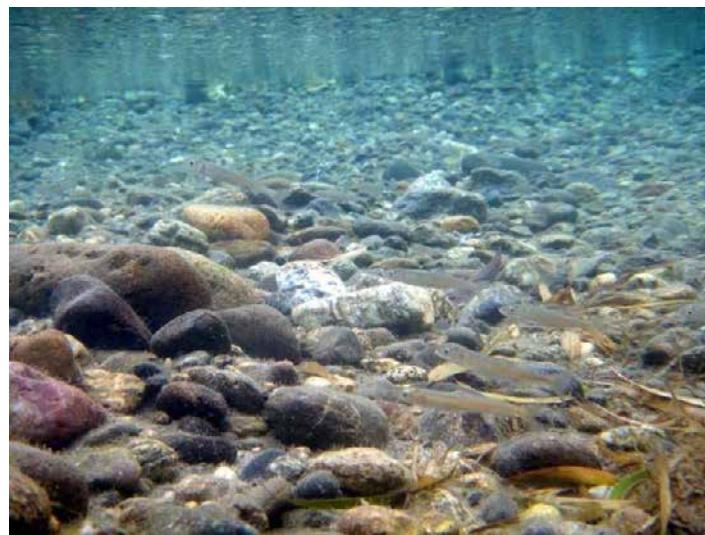
図-3.2 滞留している魚類の状況 (新屋敷取水堰下流 : H24. 5. 23撮影)

2           櫛田川の4つの堰・頭首工には魚道が設置されているが、堰・頭首工下流の砂州の形成や呼  
3           び水機能の不足により、魚類が魚道入り口を見つけにくい箇所が見られる。また、魚道入口の  
4           落差の存在や魚道内での剥離流の発生などにより、魚道機能が不十分な箇所が見られる。この  
5           ため、堰下流では回遊魚が魚道を遡上できず滞留している。

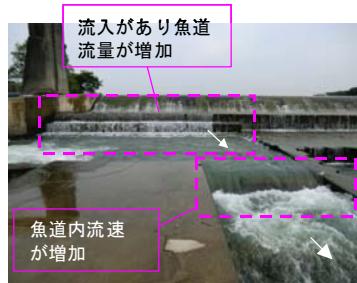
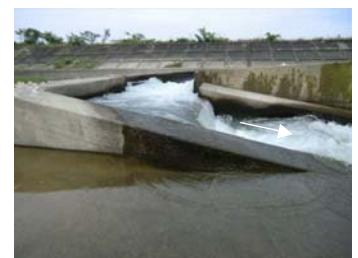
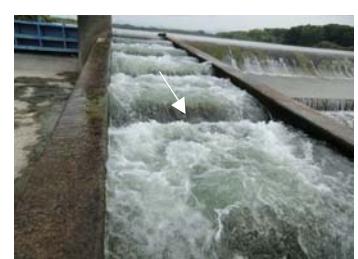
図-3.3 (2) 堤・頭首工の魚道及び河道状況の課題（櫛田第二頭首工）

隔壁の段差や速い流速が発生するため、底生魚は隔壁の段差を越えにくい

魚道からの流入と水叩きからの流入があり、延伸区間の魚道流量が増加し、流速が速くなっている。

■ 流速2m/s以上
■ 1.2~2.0m/s
■ 0.5~1.2m/s
■ 0.5m/s未満
***** 落差箇所0.5m以上

・隔壁高を変えることにより、隔壁越流水深、流速の調整。  
・隔壁天端を傾斜型又はR型に改良し、剥離流を解消。  
・底生魚に配慮し、底部に敷石、置き石を行ない固定する。

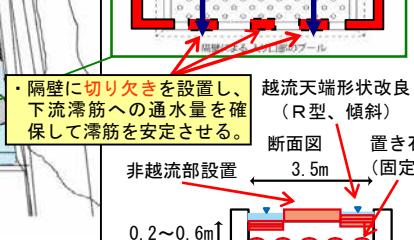
図-5.1 縦断的連続性の再生イメージ（新屋敷取水堰）

- ・側壁の一部を低くして魚道流量を調節。
- ・隔壁高を変えて、隔壁越流水深、流速の調整。
- ・隔壁天端を傾斜型又はR型に改良し、剥離流を解消。
- ・隔壁に非越流部を設けて、静穏域を確保。
- ・出口部に隔壁を追加し、落差を改善。
- ・底生魚に配慮し、底部への敷石、置き石を行い固定。

側壁越水による  
流量調整

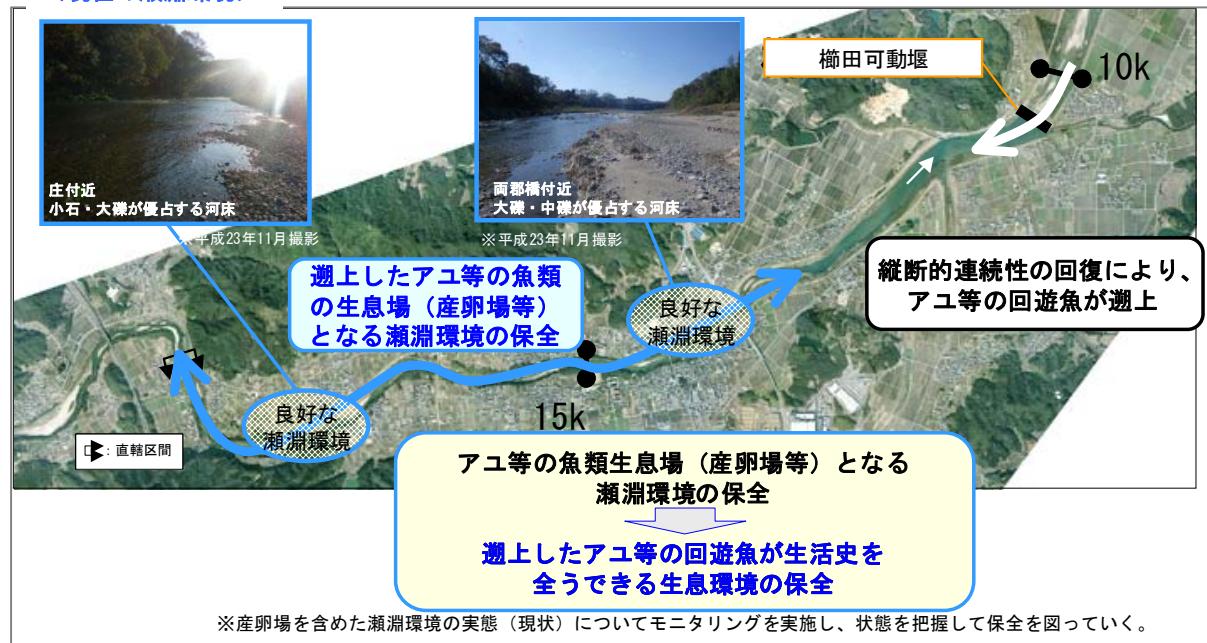
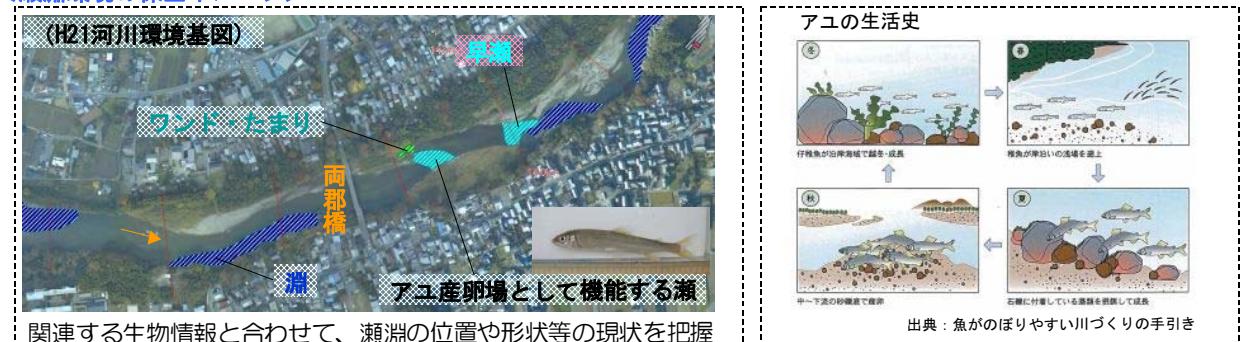
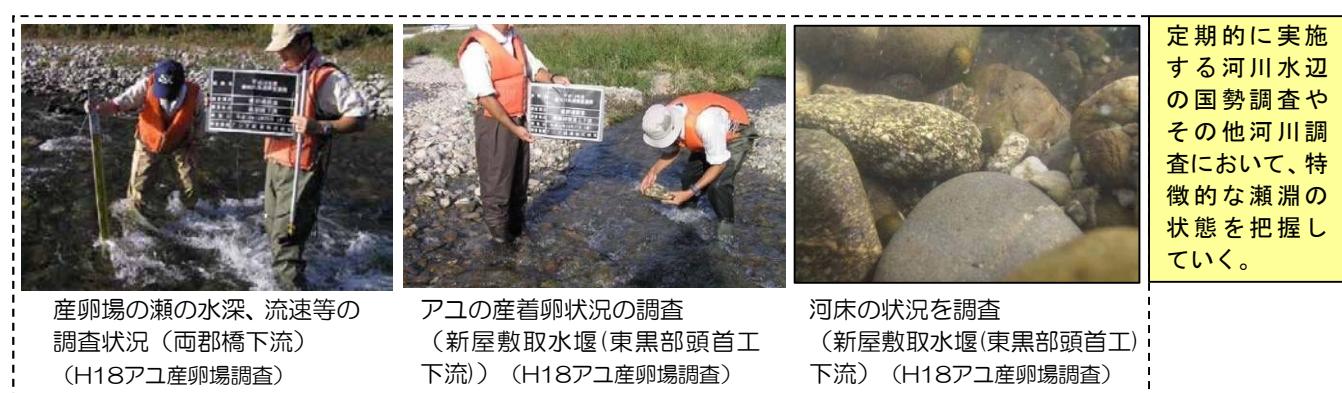
図-5.7 濱の河床環境の保全イメージ

櫛田可動堰より上流の流水域に形成している濱淵環境について、モニタリングによる監視を行う。モニタリング結果からアユ等の生息場・産卵場となる濱の面積の減少や河床材料の変化が継続的に確認され、それに伴う機能低下が生じた場合には、濱の再生などの必要な対策を実施する。

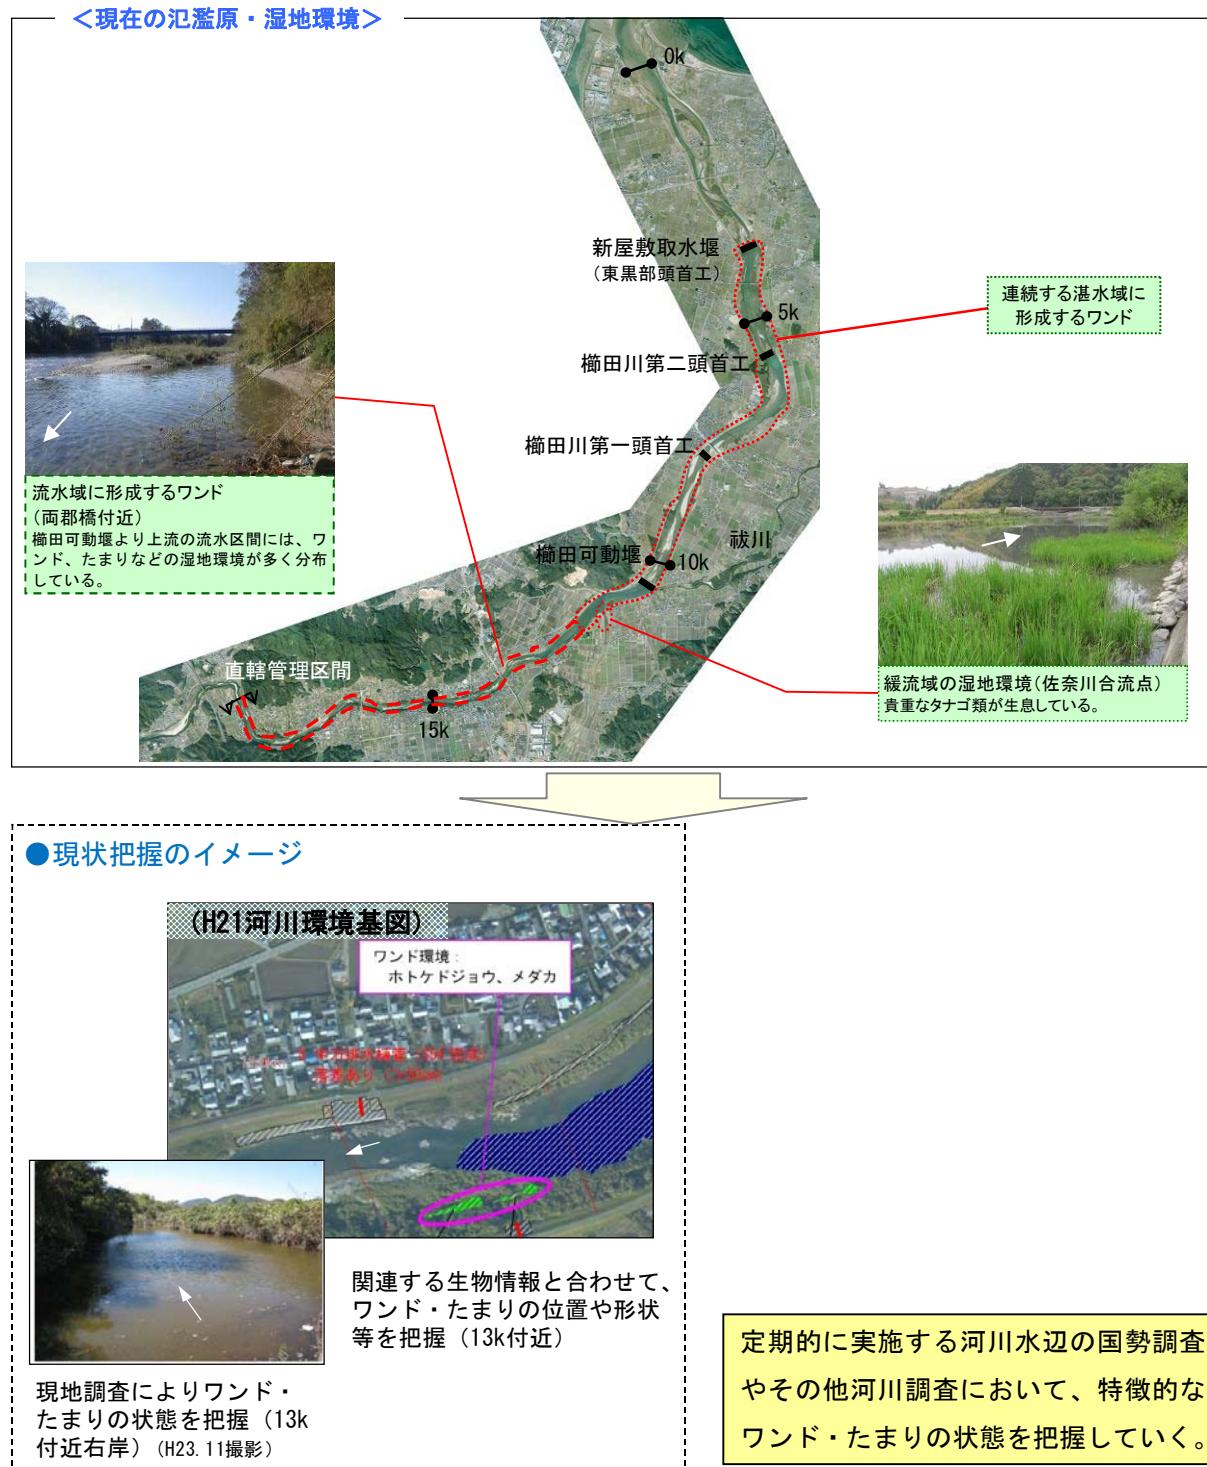
図-5.8 湿地環境の保全・再生イメージ

櫛田川河道内に点在する沼澤原・湿地環境についてモニタリングによる監視を行う。また、定期的に実施する河川水辺の国勢調査やその他河川調査により、特徴的なワンド・たまりの状態を把握する。モニタリング結果からワンド・たまりの数の減少や底質の悪化等が継続的に確認され、それに伴う機能低下が生じた場合には、ワンド・たまりの河床改善などの必要な対策を実施する。

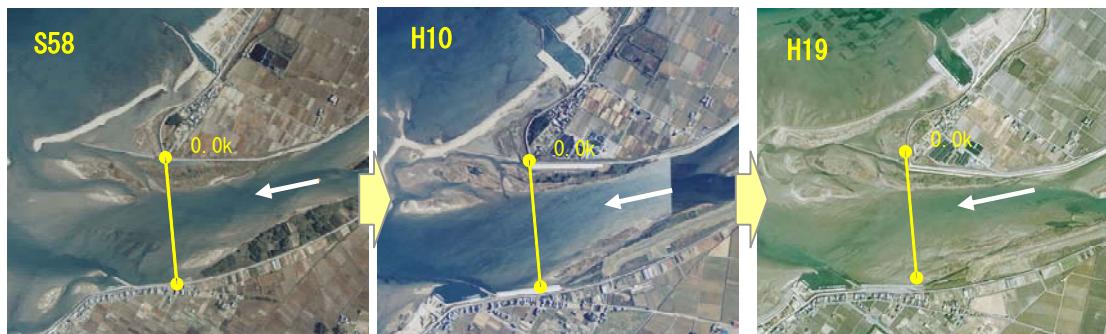
図-5.9 河口干潟の保全イメージ

- ・ 経年的な干潟の環境をモニタリングしていく。
- ・ 定期的に実施する河川水辺の国勢調査やその他河川調査において、河口干潟の状態を把握していく。
