櫛田川での自然再生の目標「櫛田川がつなぐ人と自然・文化」を達成するため、地域住民、自治体、学識者・有識者、堰等の施設管理者、河川管理者からなる「櫛田川自然再生推進会議」を平成27年度に設立し、関係者が連携して自然再生を進めています。

第7回目となる今回も、新型コロナウイルス感染拡大防止のため書面開催となりましたが、令和3年度の魚類遡上調査結果や外来魚対策の取り組み、次年度の予定等について報告しました。

【技術専門部会報告】

自然再生モニタリング調査結果と課題（概要）

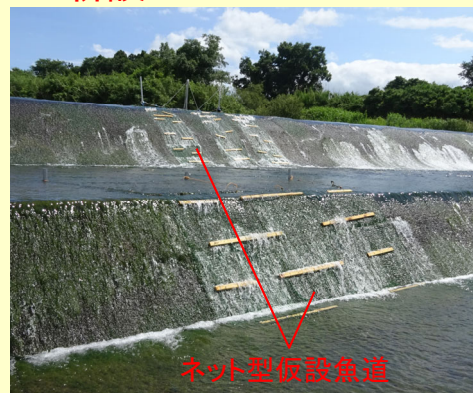
ネット型仮設魚道

- 堰斜面にネット型魚道を設置

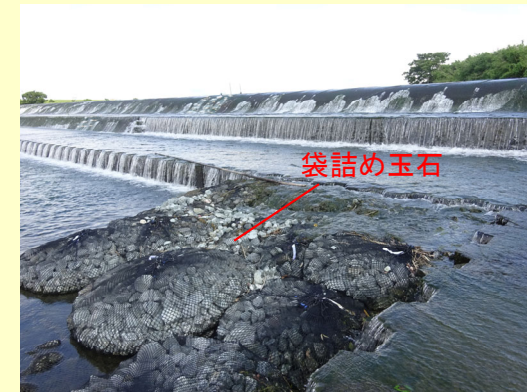
袋詰め玉石

- 水叩き段差部に袋詰め玉石を設置

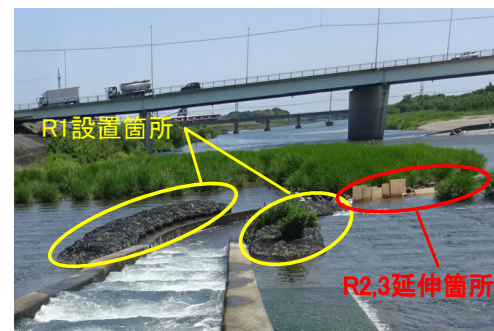
魚道側壁の嵩上げ・水流入防止

- 袋詰め玉石で側壁を嵩上げし魚道内への流入を防止。
- 魚道内流速の増加とアユの魚道外への遡上を防止。
- R2,3は、板材で側壁嵩上げ範囲を入り口まで延伸

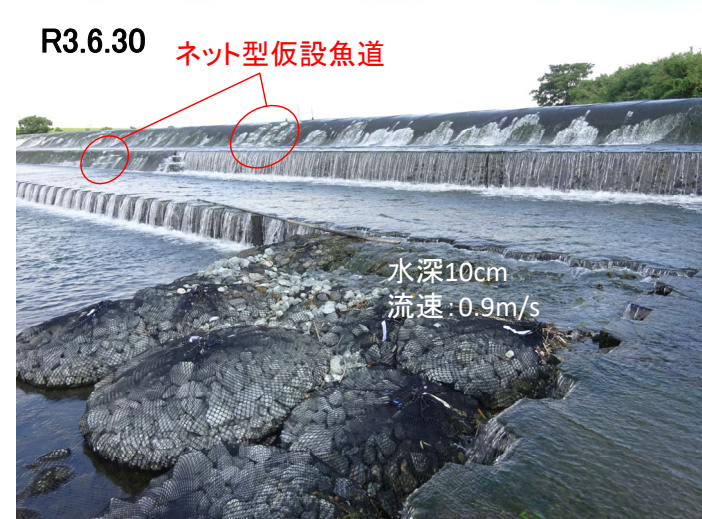
図4-3 第二頭首工左岸仮設魚道における遡上効果

・5月調査（袋詰め玉石設置前）は、採捕個体は確認されませんでした。6月調査（袋詰め玉石設置後）は、**回遊性底生魚としてシマヨシノボリ、ゴクラクハゼ、スミウキゴリが確認**され、袋詰め玉石とネット型魚道合わせた効果が把握されました。**段差を解消することで、底生魚も遡上しやすくなる**ことが想定されます。

袋詰め玉石による段差解消

| 頭首工 | 魚道 | 試験施工内容 | 試験施工による効果 |
|---|---|--|--|
| | 左岸仮設魚道 | <ul style="list-style-type: none"> 河道と水叩き部の段差解消（袋詰め玉石積みの設置） 堰本体へのネット型仮設魚道の設置 | <ul style="list-style-type: none"> 袋詰め玉石積み設置後は、ネット型魚道を遡上する回遊性底生魚が確認されました。 |

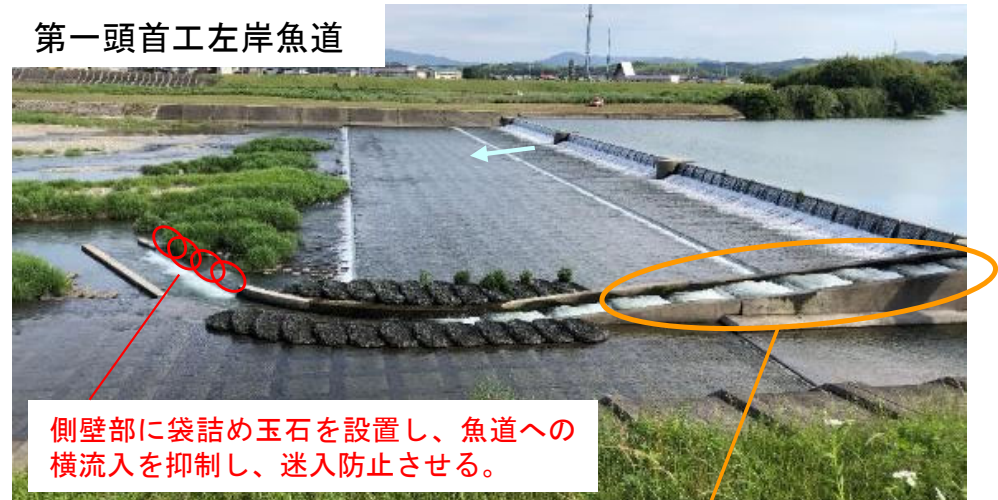
図8-1 試験施工の実施イメージ

- ・R4は、簡易的な施工である程度の耐久性が確保できるような試験施工を実施し、モニタリングを行うことを予定します。
- ・第二頭首工では、堰本体と護床工の落差解消のため、**袋詰め玉石等を水叩き部左岸に新たに設置**し、水叩きまで遡上した底生魚等の遡上環境の改善を図ります。
- ・第一頭首工では、迷入防止策として**魚道入り口の隔壁嵩上げ区間の延長**を行います。また、**魚道プール**の水深を浅くして、アユや回遊性底生魚が上りやすくなるよう対策を行います。
