# 令和4年度 長島ダム事業概要

# 長島ダムの概要

長島ダムは、一級河川大井川水系大井川の上流、静岡県榛原郡川根本町に位置する、高さ109m、長さ308m、総貯水容量7,800万m<sup>3</sup>の重力式コンクリートダムです。

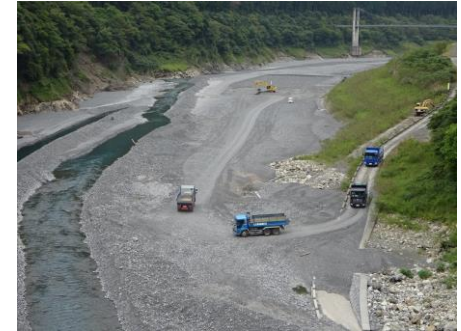
ダム湖に土砂が貯まると、ダムの機能が維持できなくなる恐れがあります。このため、長島ダムでは毎年ダム湖内の測量を行い、堆砂状況を把握するとともに、貯砂ダム上流で流入土砂を捕捉し、堆砂掘削を実施しています。令和4年度は約3.9万m<sup>3</sup>の堆砂掘削を実施します。

堆砂掘削工事の様子

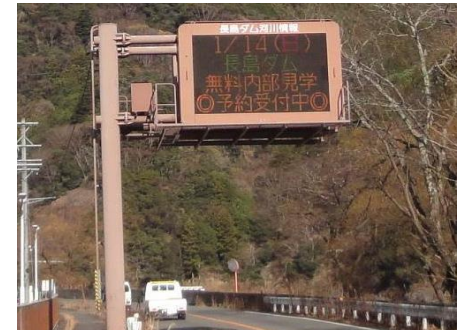
ダムが洪水調節を行う際に放流警報設備と共に放流を知らせる河川情報表示設備が設置されており、老朽化したこれらの設備を更新します。

河川情報表示設備

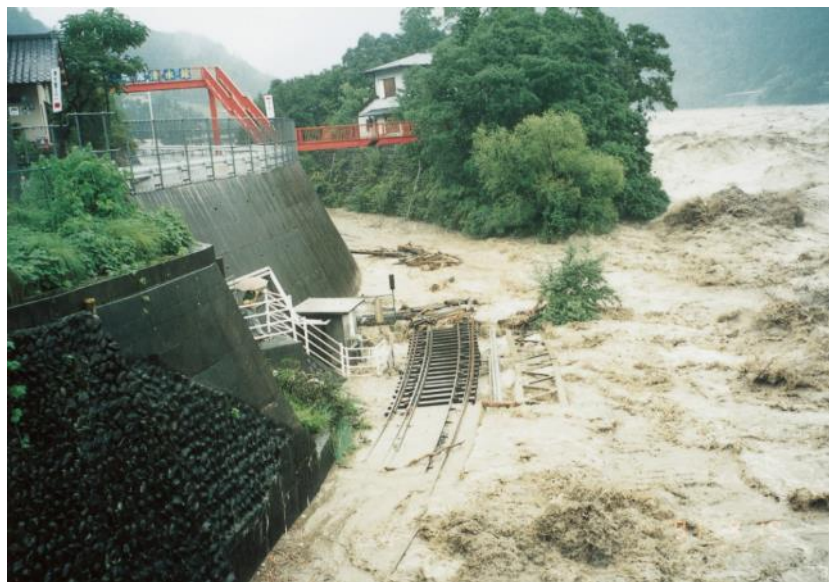
川根大橋上流右岸（平成3年9月 台風18号）

※ 長島ダム上流域の雨量は212mm/日  
大井川鐵道井川線の軌道が浸水被害

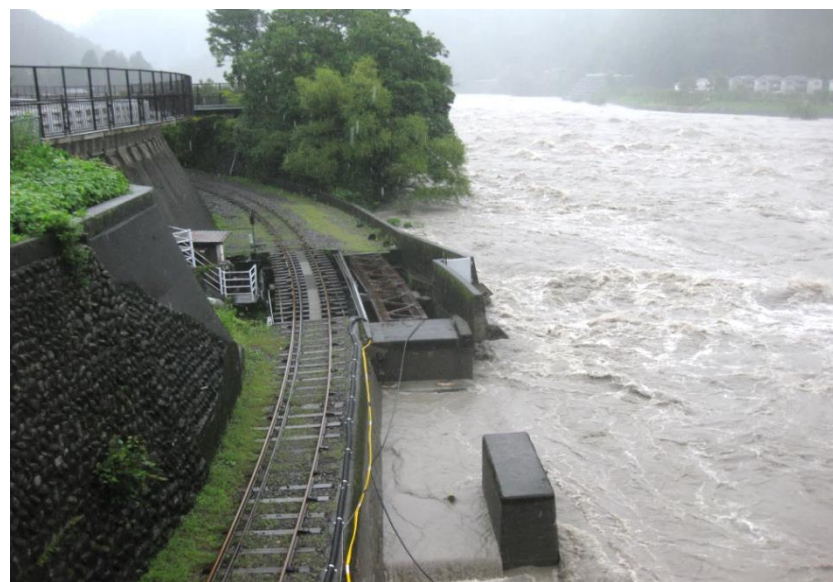
川根大橋上流右岸（平成23年9月 台風15号）

※ 長島ダム上流域の雨量は平成3年の約2倍となる  
410mm/日を記録  
長島ダムの効果により、浸水被害は発生せず

千頭地区では大井川の水位を約109 c m低下させることができたと推定しています。

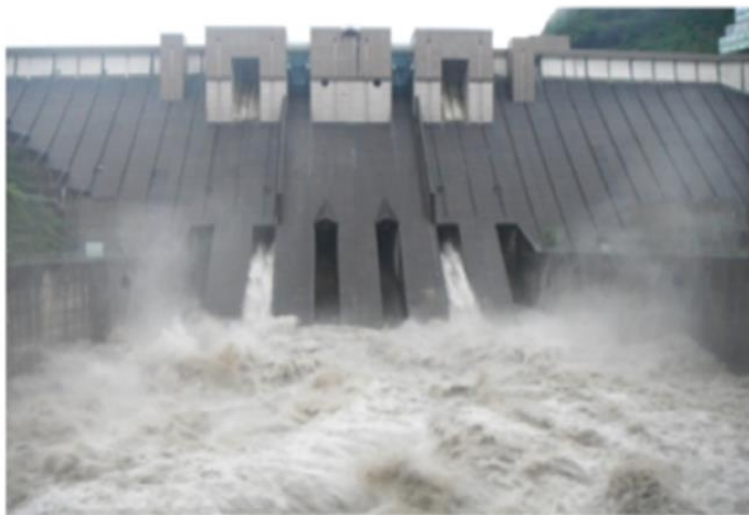
平成30年は台風24号（平成30年9月）の影響により、長島ダムでは流域平均累加雨量で10月1日6時までに305mmの降雨となりました。このため、管理開始以降最大となる約2,079m<sup>3</sup>/sの流入があり、防災操作により最大約1,118m<sup>3</sup>/sの洪水調節を行いました。

長島ダム放流の様子

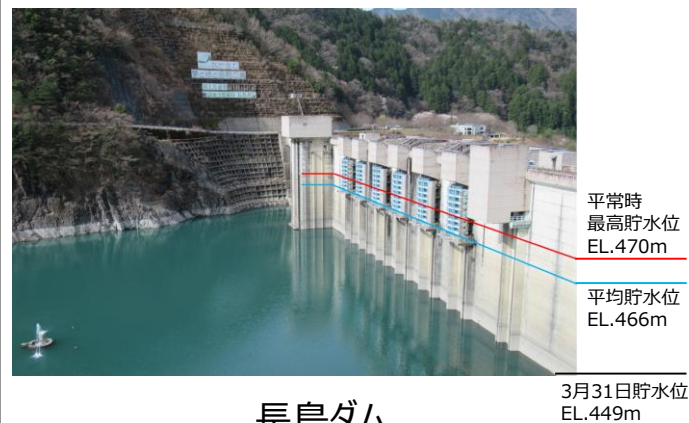
長島ダム  
令和3年度渇水写真

過去10年平均水位より、約17m  
低い水位

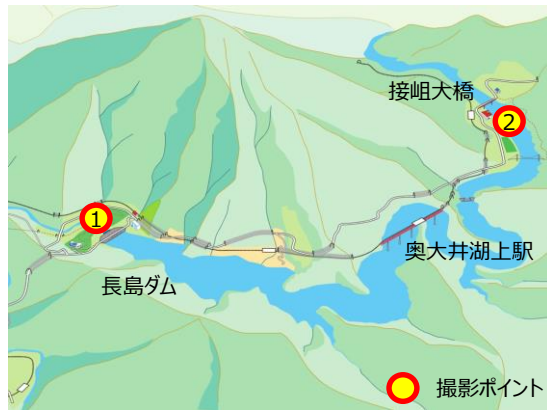
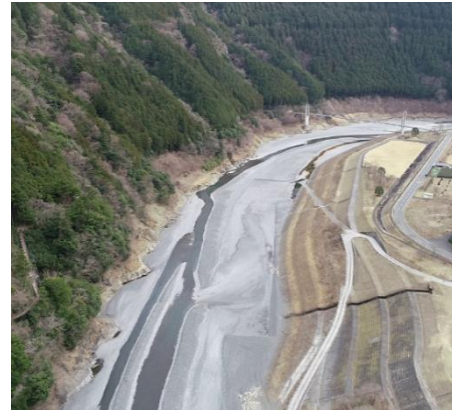
## ドローン撮影 3次元測量

- ドローンを用いて、普段は見ることはできない視点で貯水池周辺の巡視を行います。
- ICT建機を用いた、堆砂掘削工事を実施します。
- バックホウのバケットで積み込む土量の重量を計測できるペイロードメータを用いて、過積載を防止します。
- トレーラダンプを用いて、運搬車両の台数削減を行います。

## ICT施工

- ①～⑤の段階すべてにおいてICTを全面的に活用する工事
- ①3次元起工測量
  - ②3次元設計データ作成
  - ③ICT建機による施工
  - ④3次元出来形管理等の施工管理
  - ⑤3次元データの納品
