# 狩野川流域における 令和元年東日本台風の報告

# 狩野川台風との比較(概要、経路図比較)

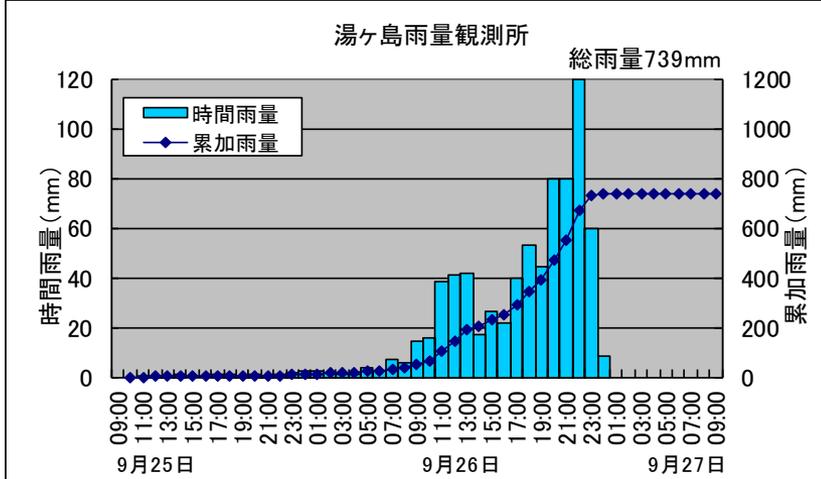
狩野川台風の湯ヶ島雨量観測所雨量

最大時間降水量は狩野川台風では湯ヶ島雨量観測所で120mm、台風第19号では52mm（流域の最大は61mm）であり、総雨量は狩野川台風では湯ヶ島雨量観測所で739mm、台風第19号では778mmであった。総降水量だけで見れば今回の台風第19号の方が多かったが雨の降り方に違いがあった。

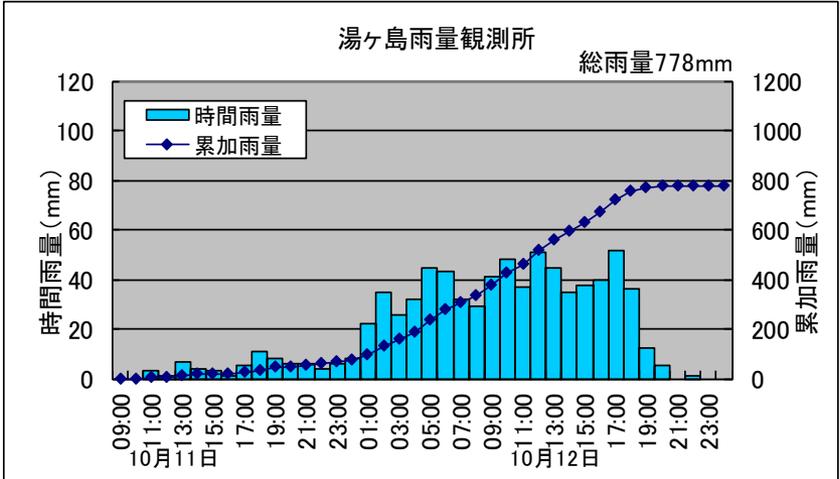
台風第19号の湯ヶ島雨量観測所雨量

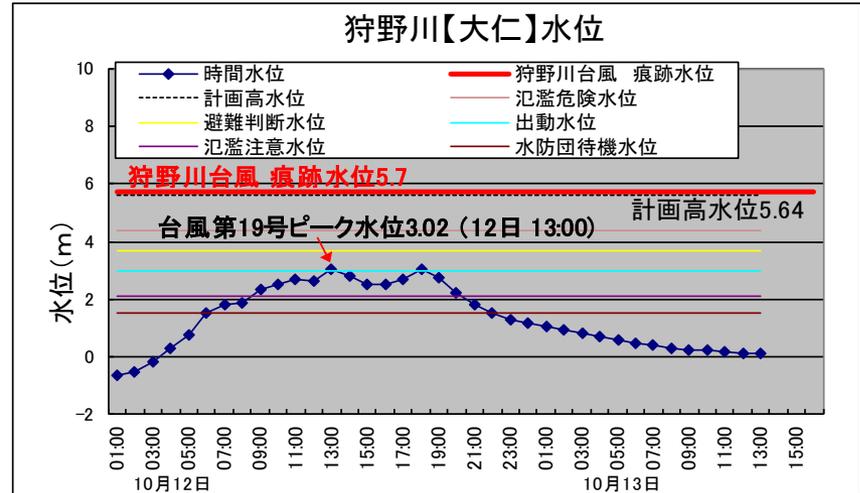
狩野川上流域にある基準点の大仁地点（狩野川放水路より上流）の最高水位は狩野川台風では5.70m、台風第19号では3.02mであった。

水位上昇に差が現れた原因として、狩野川台風当時と比べ河川整備が進んだことが1つの原因と考えられる。

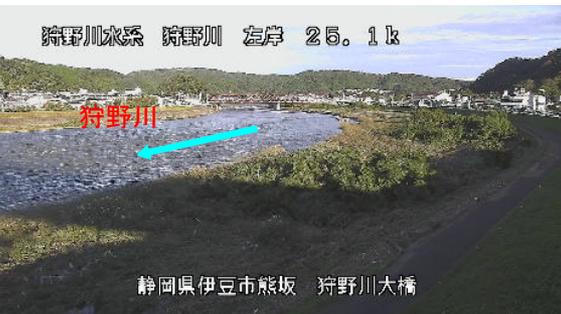
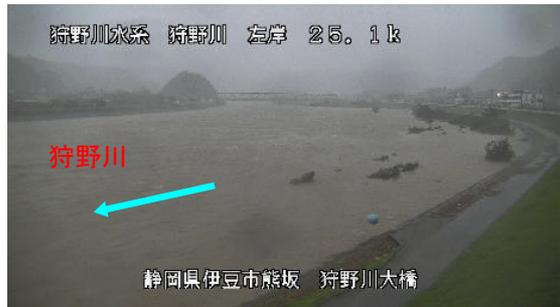
## ■狩野川大橋の付近

台風第19号による出水状況(10/12 16:20)

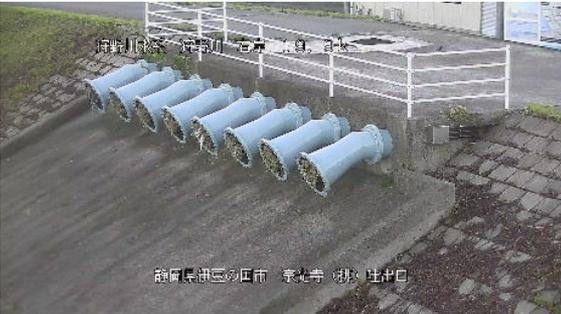
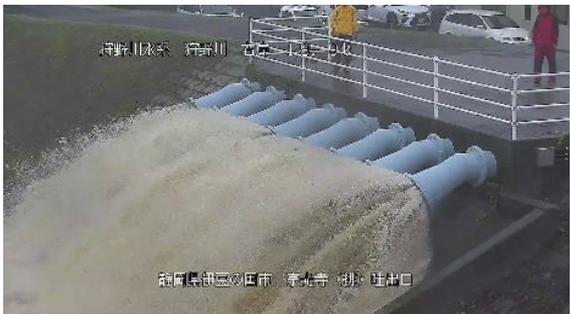
## ■宗光寺排水機場の排水状況

宗光寺排水機場 排水状況(10/12 13:20)

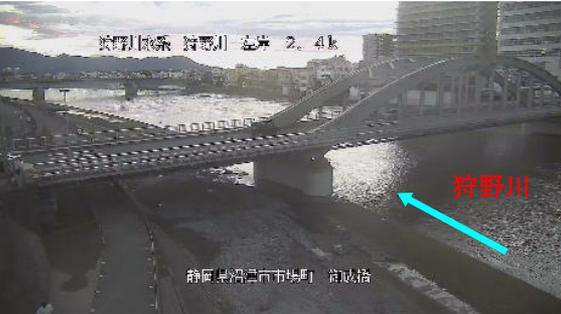
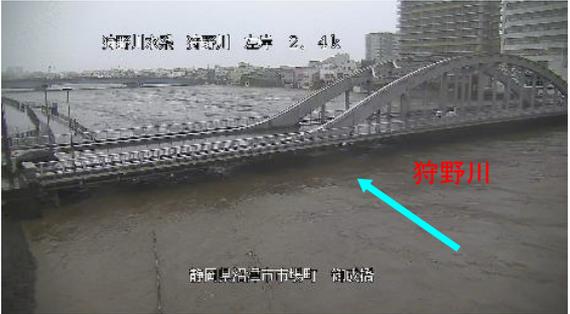
## ■狩野川 御成橋付近

台風第19号による出水状況(10/12 15:30)

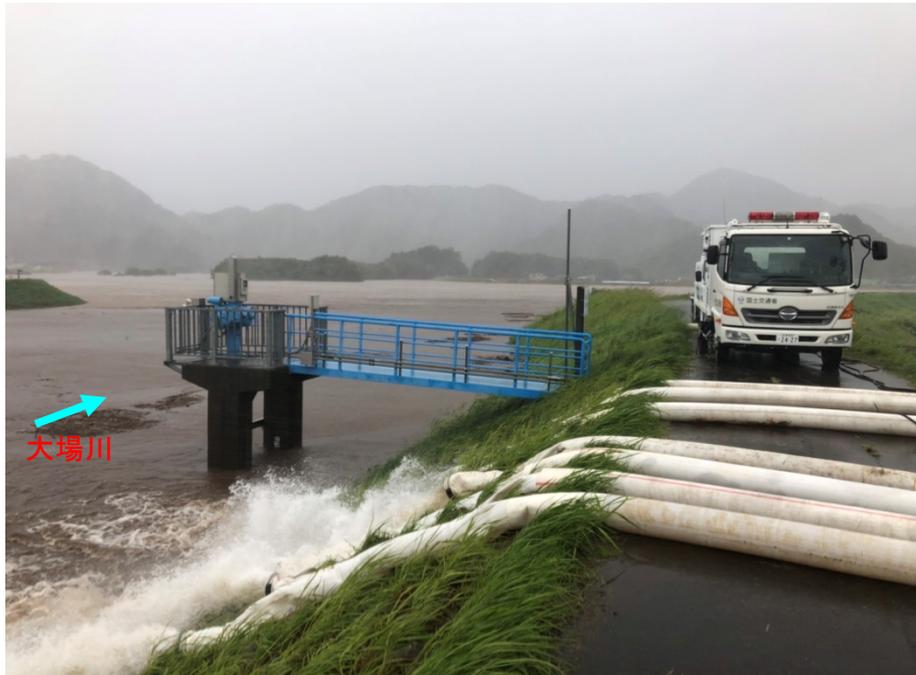
三島市御園地区における稼働状況

沼津河川国道事務所の排水ポンプ車に加え、中部技術事務所(名古屋市)からの応援による排水ポンプ車2台を派遣しました。

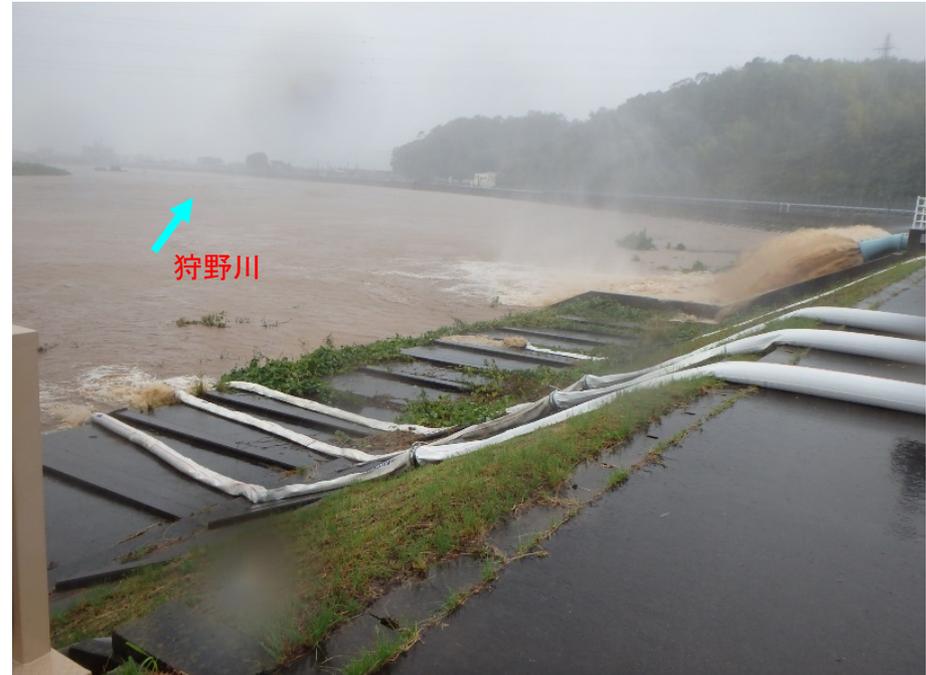
伊豆の国市宗光寺川における稼働状況

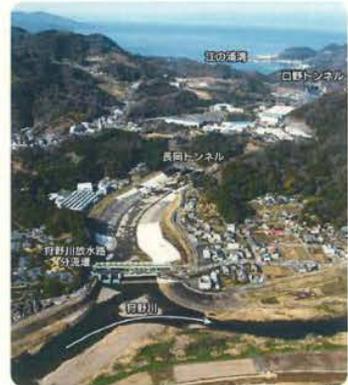
狩野川と狩野川放水路

放水路は、伊豆の国市の<sup>標高1,055m</sup>之上から狩野川を分流し、<sup>標高210m</sup>、珍野、長塚を経て沼津市口野から江の浦湾にいたる、約3kmの人工水路です。途中、長岡トンネル、口野トンネルの2つのトンネルがあり、トンネル総延長が全体の約3分の1を占めています。

放水路は、通常、分流堰のゲートが閉められ通水していませんが、ゲートを開門することにより、狩野川本川の洪水流（計画流量4,000m<sup>3</sup>/秒）を、中流域で最大2,000m<sup>3</sup>/秒分流し、江の浦湾に放流することができます。これにより、豪雨による増水が一気に下流まで押し寄せないようにしました。

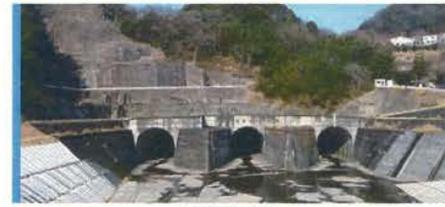
長岡トンネル

狩野川放水路のトンネルの大きさは、自動車用のトンネルよりも大きく、3階建ての校舎とほぼ同じ大きさです。

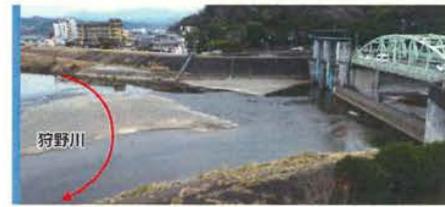
狩野川と放水路分流堰

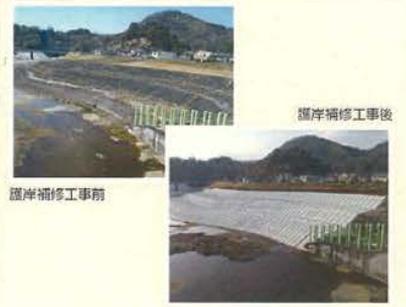
経年劣化により、崩れた護岸の補修をしています。

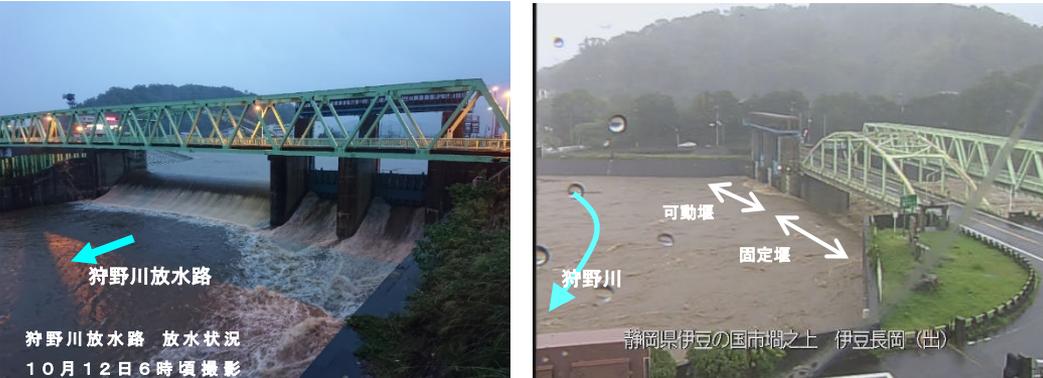
狩野川放水路の放流状況

狩野川放水路固定堰を越流し、さらに水位上昇が見込まれることから、10月12日5時40分に放水路を開放。(10月13日11時10分に全閉)

- ◆台風第19号の出水では、河川流が狩野川放水路固定堰を越流し、さらに水位上昇が見込まれたため、水位低下のため放水路を開放
- ◆放水路による水位低下効果は、狩野川河口より7.8km地点(沼津市徳倉地区、湯川地区)で1.85mと推計

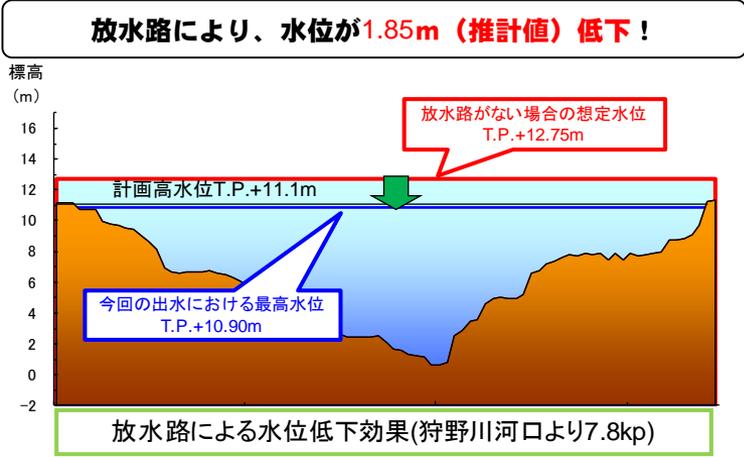
放水路による水位低下効果 (狩野川河口より7.8kp)
