# 平 成 2 6 年 1 0 月 5 日 ~ 6 日 台風第18号による狩野川の出水状況(第2報)

### 国土交通省中部地方整備局 沼津河川国道事務所

### 狩野川放水路による洪水調節効果

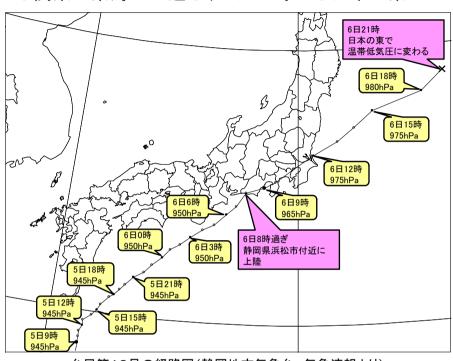
台風第18号の経路図(静岡地方気象台 気象速報より)

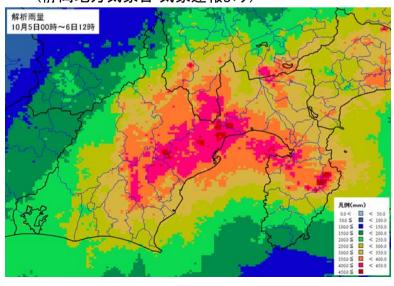
10月5日0時から6日12時までの36時間積算雨量(静岡地方気象台 気象速報より)

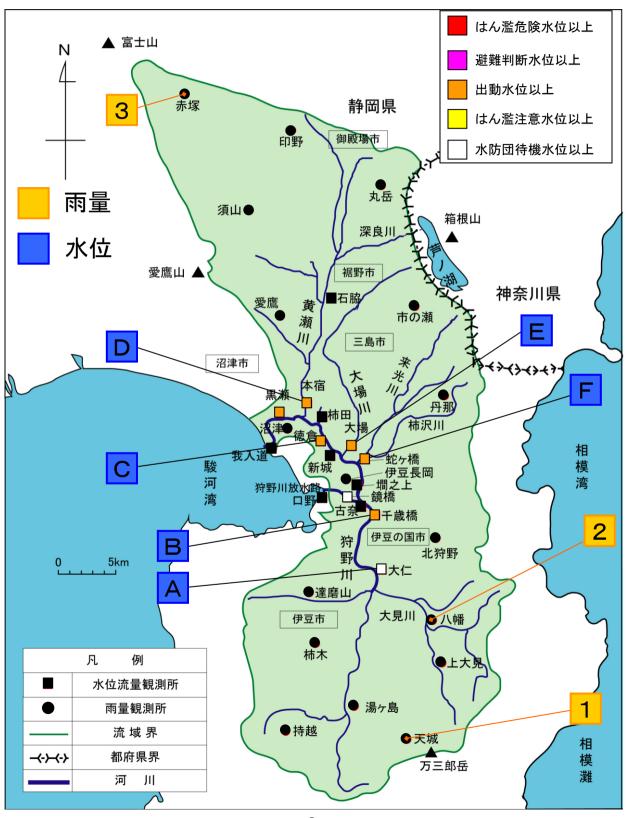
今回の出水は、洪水予報対象観測所の徳倉・大仁水位観測所ではん濫注意水位を越え、 徳倉水位観測所では、さらに出動水位を越えました。また、水防警報対象観測所8箇所の うち、黒瀬・徳倉・千歳橋・本宿・大場・蛇ヶ橋水位観測所で出動水位を越えましたが、どの 水位観測所でも避難勧告の目安となる避難判断水位を越える出水とはなりませんでした。

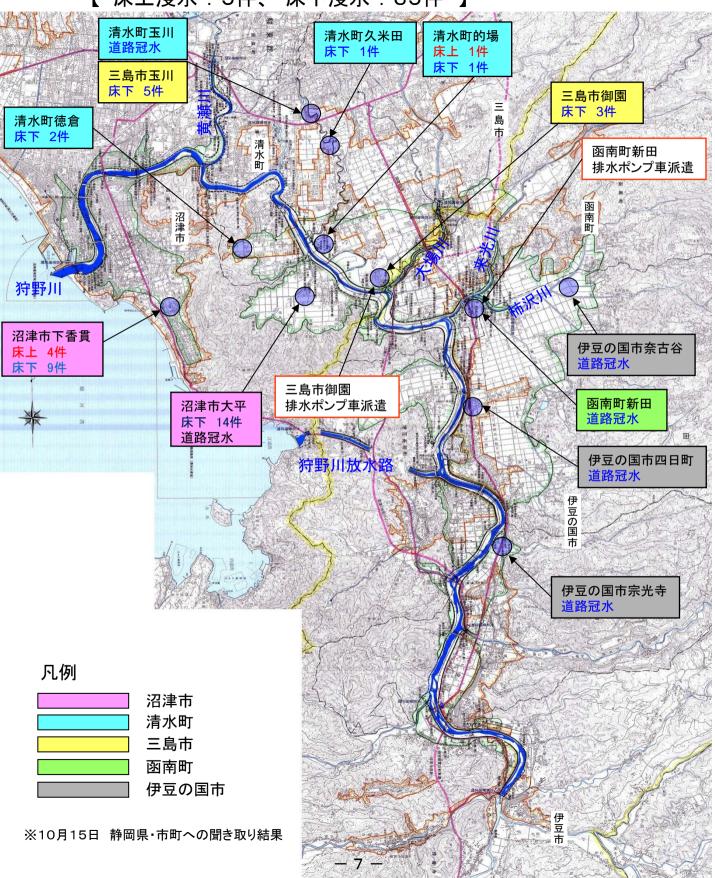
### 台風第18号による浸水被害状況

今回の出水により、狩野川(国管理区間周辺)では、各地で浸水被害がありました。

【 床上浸水:5件、 床下浸水:35件 】

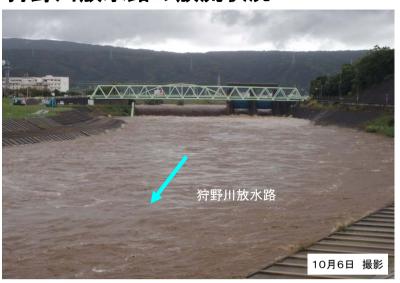
#### 〇狩野川放水路の放流状況

- ・狩野川放水路固定堰を越流(古奈水位観測所 10.6m)し、さらに水位上昇 が見込まれる事から、5日 22時00分に狩野川放水路 のゲートを開放した。
- ・6日17時30分に狩野川放 水路固定堰からの越流を しない水位まで低下した 為、狩野川放水路のゲー トを閉鎖した。

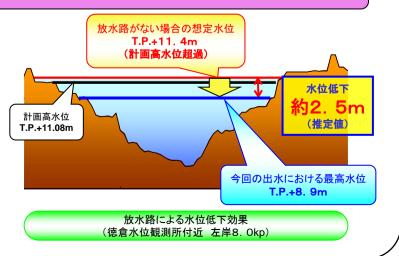
### 放水路により、水位が約2.5m(推定値)低下!

今回の洪水で、狩野川放水路が無かった場合、徳倉水位観測所(河口から8. Okm)の想定水位は、計画高水位を上回るT.P.11. 4mとなり、周辺地域に甚大な被害をもたらす恐れがあった。

狩野川放水路による分流効果により狩野川本川の水位を約2.5m低下させたものと考えられる。

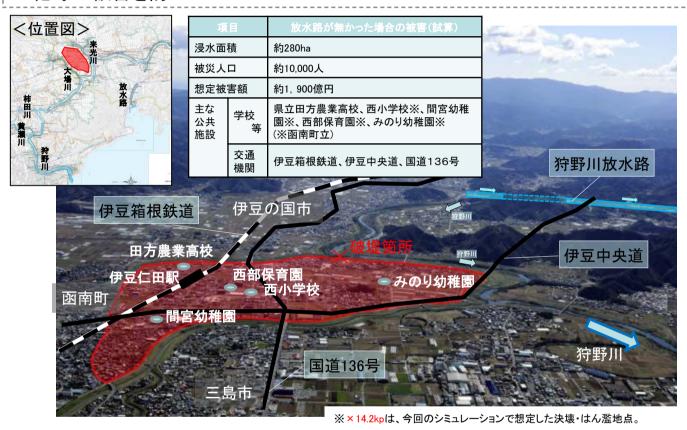
- ●狩野川放水路による防災操作により水位を約2.5m低下(徳倉地点)させ、浸水被害を回避 (放水路が無い場合の水位は、計画高水位を約30cm超過)
- これにより、函南町の浸水面積約280ha、約1,900億円の被害を防止
- あわせて、伊豆箱根鉄道、伊豆中央道、国道136号線の浸水による交通途 絶等の被害を防止

- ・仮に狩野川放水路が無かった場合、徳倉地点において整備計画目標流量(約2,200m3/s)を超えた洪水流量(約2,800m3/s)になったものと試算。
- ・この流量が流下し、狩野川右岸において危険となる1地点(右岸河口から約14.2km地点)で決壊・はん濫した場合の浸水想定エリアを試算。
- ・浸水想定エリア内における人口、資産額、主な公共施設等を集計。(治水経済マニュアル(案)平成17年4月)を参考)
- ・シミュレーションの実施に当たっては、支川のはん濫、高潮、内水によるはん濫等を考慮していないので、このエリアに含まれていない区域においても浸水が 発生する場合があり得る。

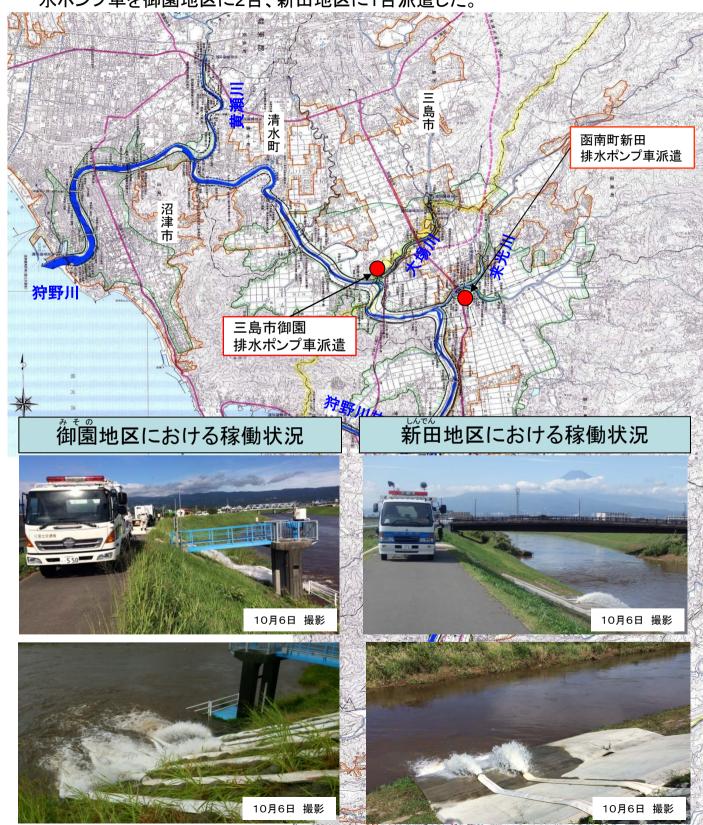
三島市御園地区及び函南町新田地区において、内水被害が発生したため、市町の要請を受け、沼津河川国道事務所から排水ポンプ車を派遣した。今回、排水ポンプ車を御園地区に2台、新田地区に1台派遣した。

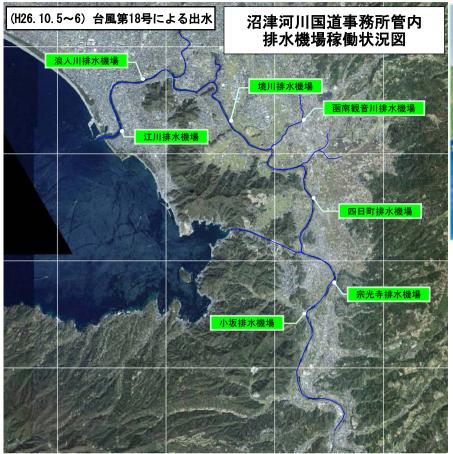
# 排水機場稼働状況

施設	稼働丬	犬況(停止期間を含む)	稼働状況
江川排水機場	6日	1時38分~19時19分	9時間54分
浪人川排水機場	6日	3時7分~16時34分	10時間20分
境川排水機場	6日	9時20分~20時31分	10時間12分
四日町排水機場	6日	8時44分~12時10分	6時間12分

施設	稼働状況(停止期間を含む)	稼働状況
小坂排水機場	6日 9時40分~10時36分	56分
宗光寺排水機場	6日 8時53分~12時33分	3時間40分
函南観音排水機場	6日 9時04分~11時37分	2時間33分

延べ稼動時間 約106時間 延べ排水量 954,000m<sup>3</sup> (小学校の25mプール 約2,120杯分に相当)
