# 平成23年9月19日～22日 台風15号による狩野川の出水状況

国土交通省中部地方整備局  
沼津河川国道事務所

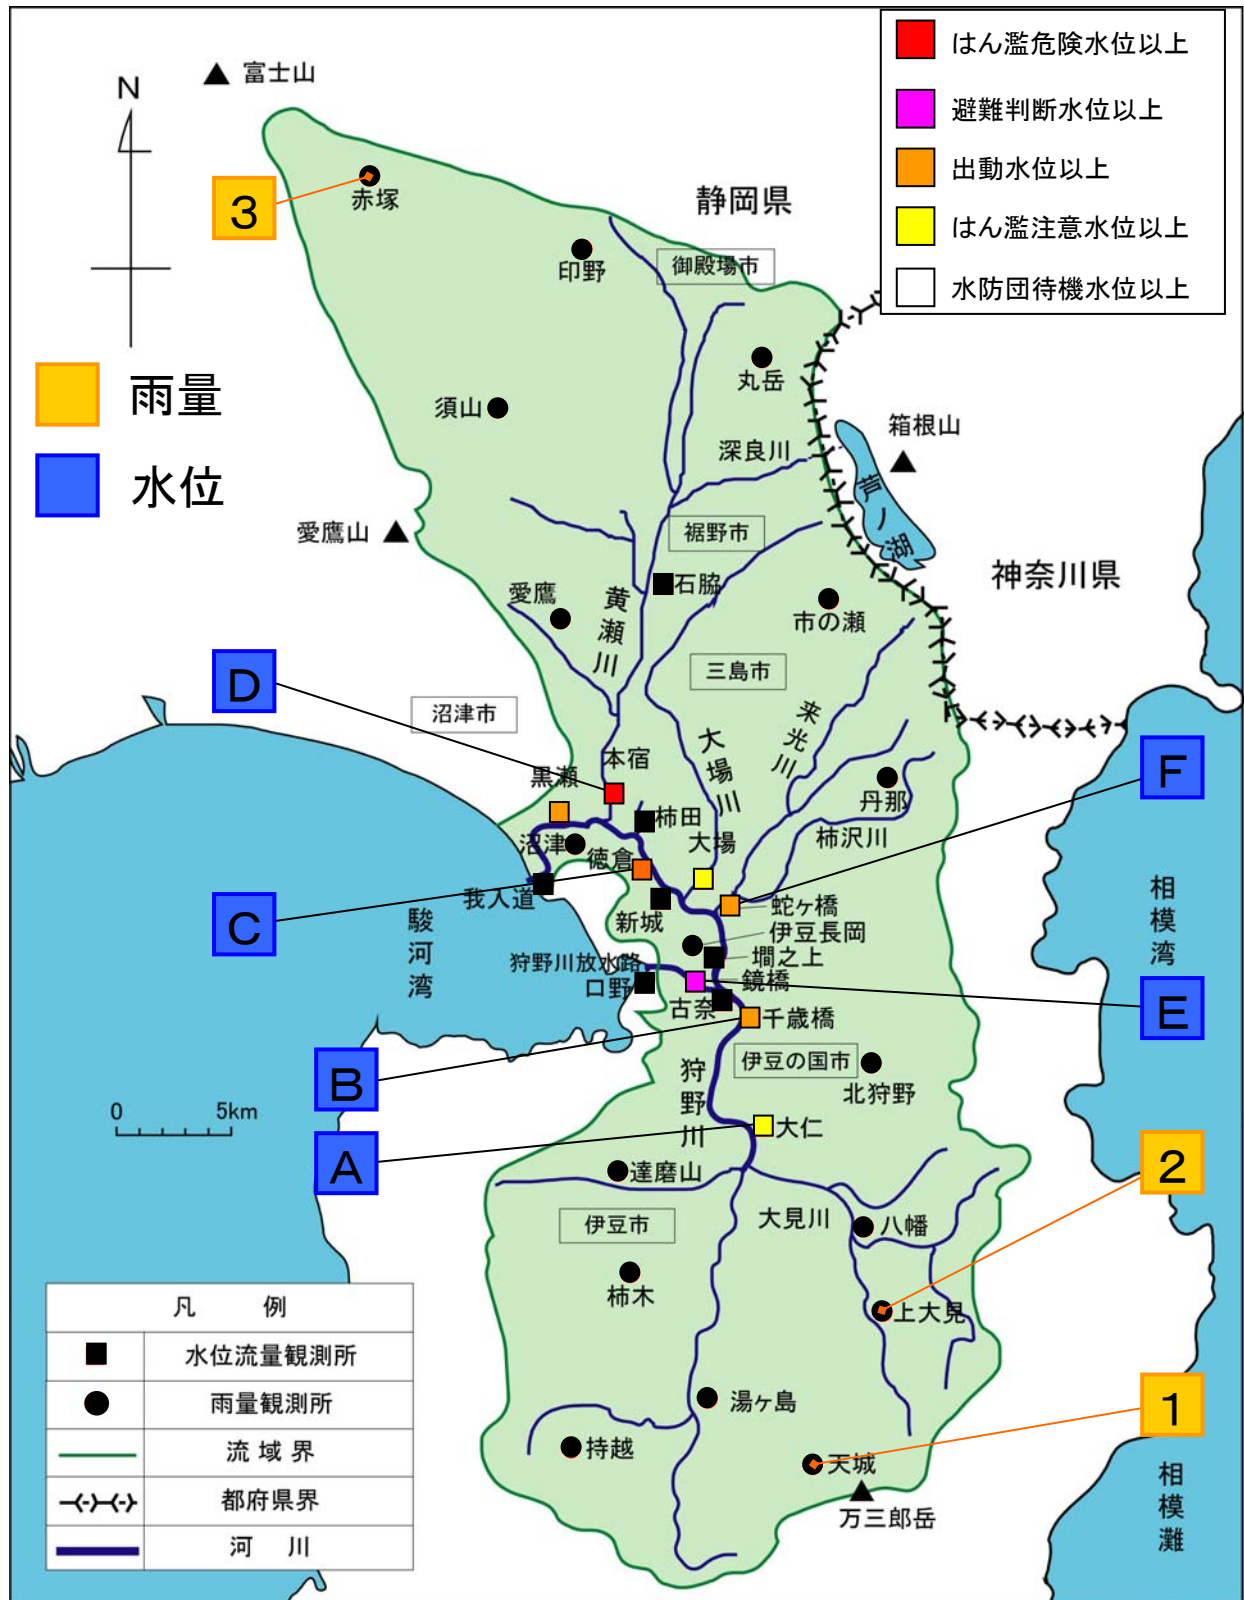
今回の出水は、洪水予報対象観測所の徳倉・大仁水位観測所でははん濫注意水位を越え、徳倉水位観測所では、さらに出動水位を越えた。水防警報対象観測所8箇所のうち、黒瀬・徳倉・千歳橋・本宿・蛇ヶ橋・鏡橋水位観測所で出動水位を越え、また、本宿、鏡橋水位観測所では避難勧告の目安となる避難判断水位を越える出水となった。

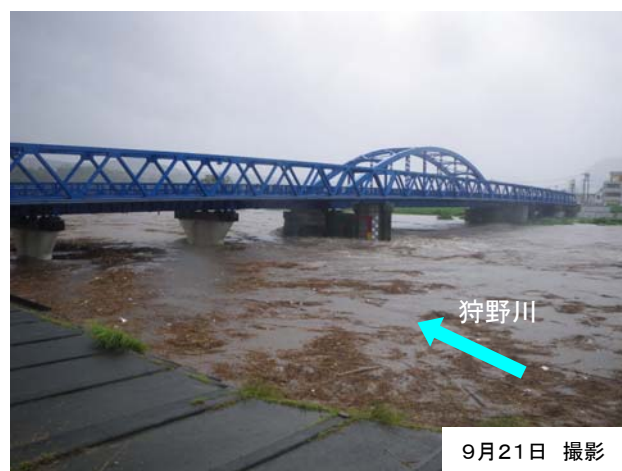
## ○狩野川千歳橋付近

台風15号による出水状況

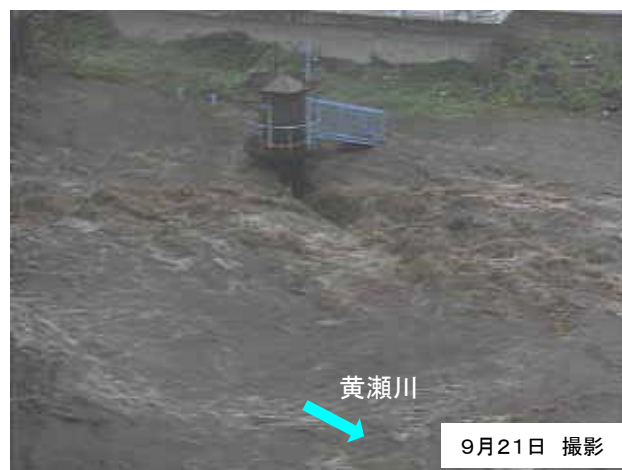
## ○黄瀬川本宿観測所の付近

台風15号による出水状況

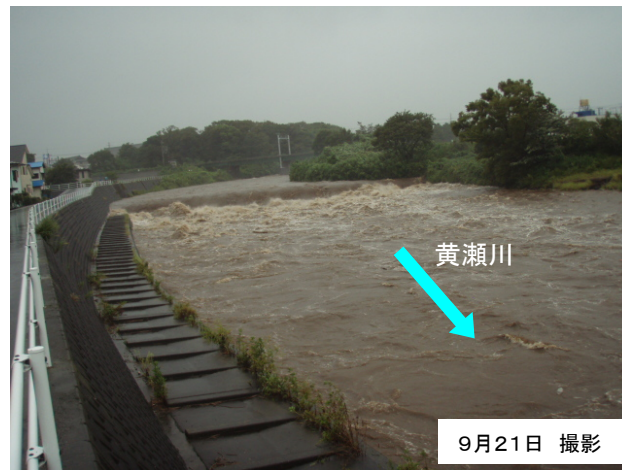
## ○黄瀬川新田川用水堰の付近

台風15号による出水状況

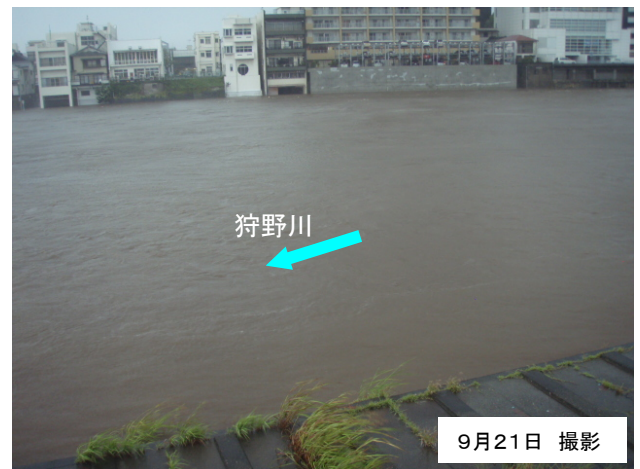
## ○沼津市魚町・仲町地区の浸水状況

台風15号による出水状況

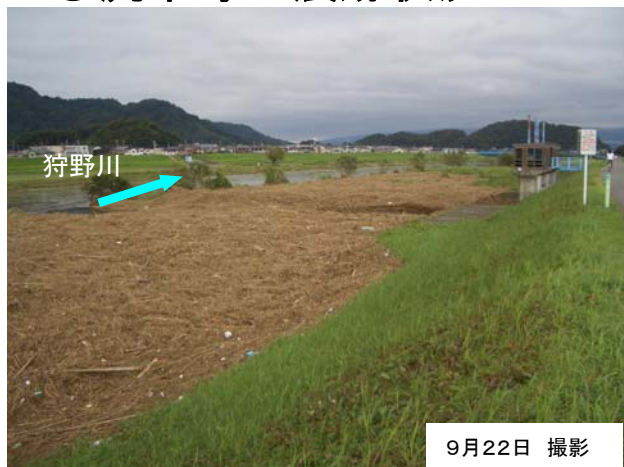
流木の痕跡状況(境川排水樋管)

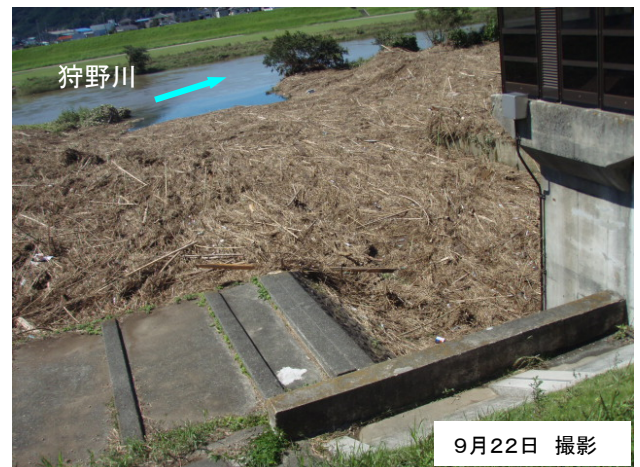
樋管水路に堆積した流木(境川排水樋管)

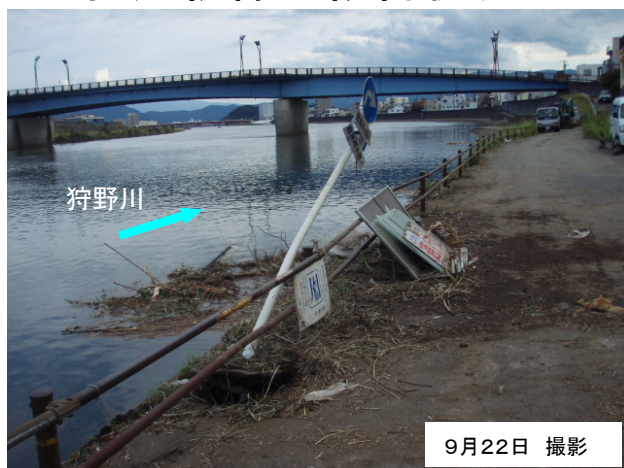
標識等被害状況(沼津市魚町)

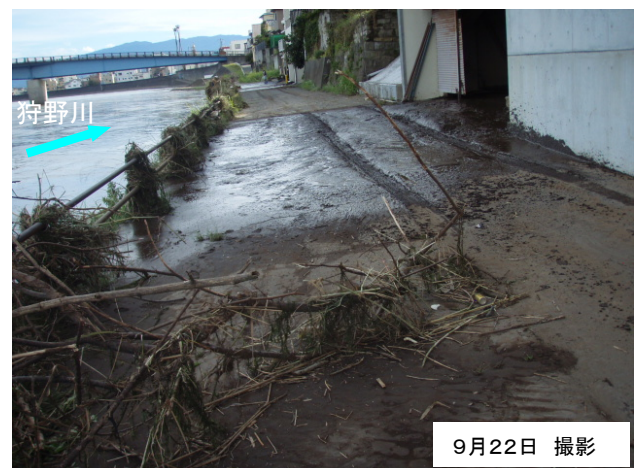
塵芥状況(沼津市魚町)

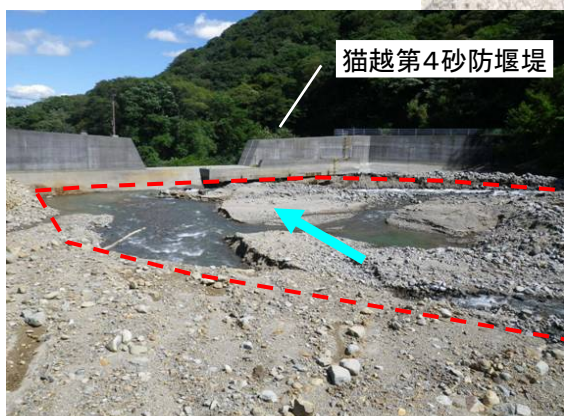
台風後(9月22日) 砂防堰堤上流の堆砂敷より撮影

- ・9月22日より砂防管内の緊急巡視を実施し、砂防施設(121箇所)に異常は認められなかった。
- ・伊豆市猫越地先の猫越第4砂防堰堤において約3,000m<sup>3</sup>の土砂を捕捉した。

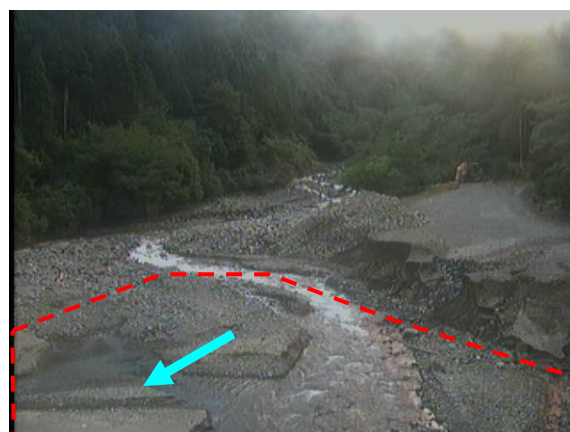
砂防堰堤に設置されたカメラより上流部の堆砂敷を撮影

台風後(9月22日 17時40分)

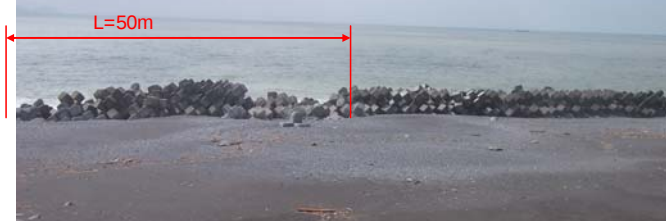
【被災後】(H23.9.22撮影)

波浪の影響を受け、吉原工区の消波堤2基が被災した。

消波堤①(吉原工区 富士市大野新田地先)

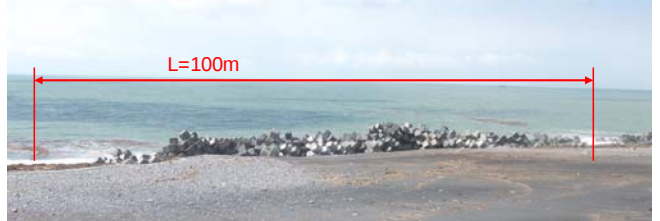
【被災後】(H23.9.22撮影)

消波堤②(吉原工区 富士市田中新田地先)

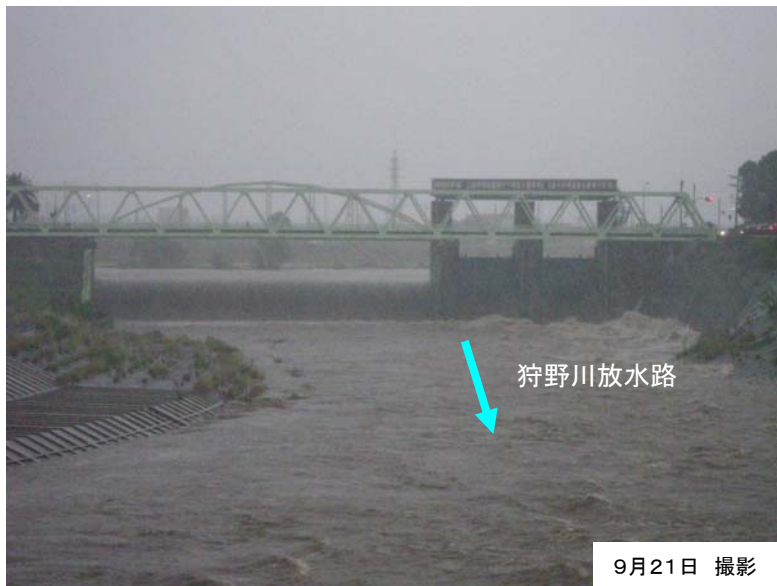
## ○狩野川放水路の放流状況

- ・狩野川放水路固定堰を越流(古奈水位観測所 10.6m)し、さらに水位上昇が見込まれる事から、21日13時10分に狩野川放水路のゲートを開放した。
- ・22日2時20分に狩野川放水路固定堰からの越流をしない水位まで低下した為、狩野川放水路を閉鎖した。

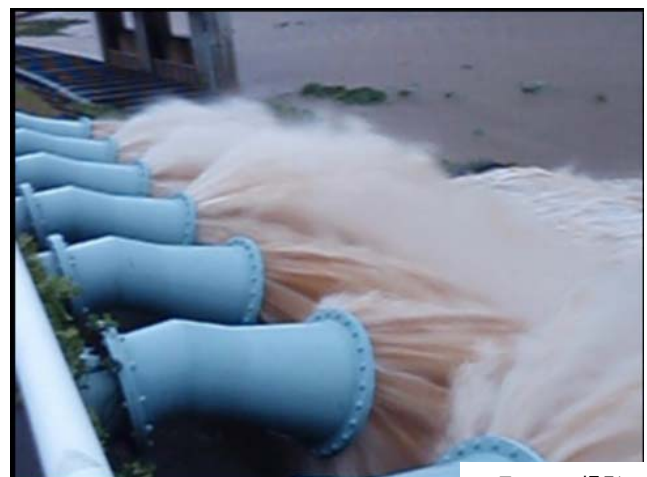
宗光寺排水機場 排水状況

9月21日 撮影

- ・沼津河川国道事務所が管理する排水機場  
延べ稼働時間 約75時間  
延べ排水量 694,000m<sup>3</sup>  
(小学校の25mプール  
約1,650杯分に相当)
