第1回柿田川自然再生検討会

平成23年9月6日
国土交通省 中部地方整備局
沼津河川国道事務所

5-1. 柿田川自然再生計画について

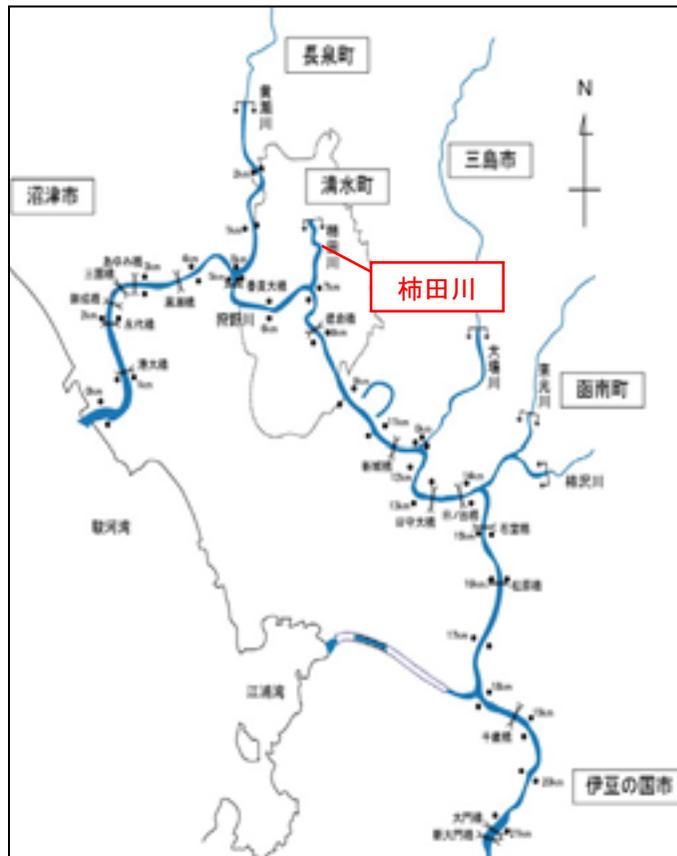
柿田川位置図

- ・柿田川は静岡県駿東郡清水町のほぼ中心部を南北に流れる、延長1.2kmの狩野川の支川である。
- ・柿田川の河川水は富士山周辺で降った雨水や雪解け水が地面にしみこみ、地下水となって湧き出してできたもので、国道1号に接した崖地の下を中心に数十箇所の湧き出し口(湧き間)がある。

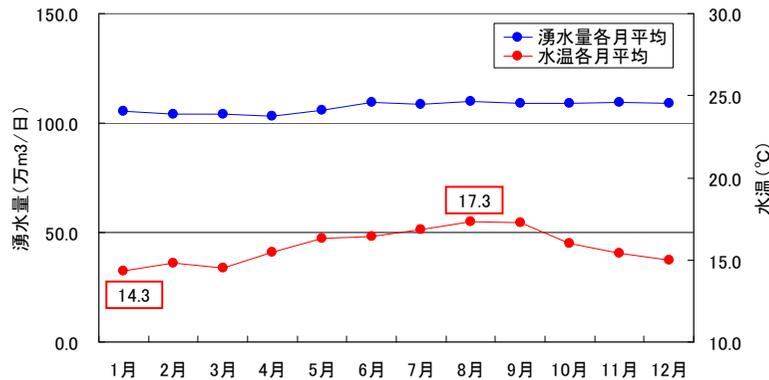
- ・柿田川の湧水量、水温は共に季節変化が小さい。
- ・湧水量は概ね100万m³/日～110万m³/日で推移している。
- ・水温は概ね約14～17℃であり、冬季と夏季の水温差が多少みられる(約3℃)。

柿田川湧水量・水温経月変化
(湧水量: H10～H22 各月平均、水温: H12～H22 各月平均)
※湧水量: 柿田川流量(柿田橋直上流左岸)+取水量

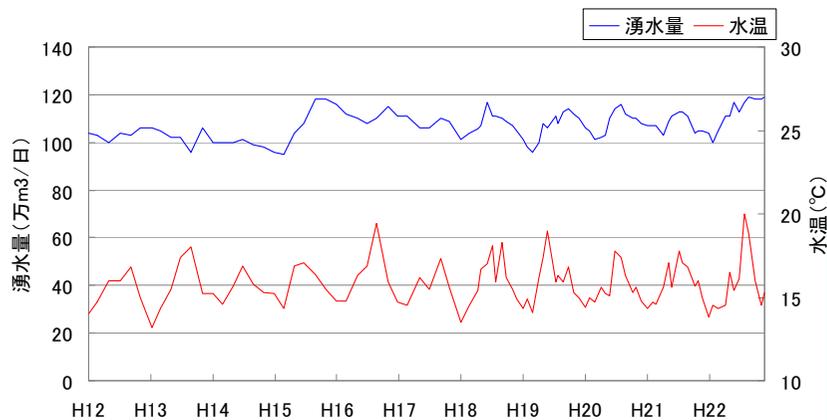
柿田川湧水量・水温経年変化(各月平均)
※湧水量: 柿田川流量(柿田橋直上流左岸)+取水量

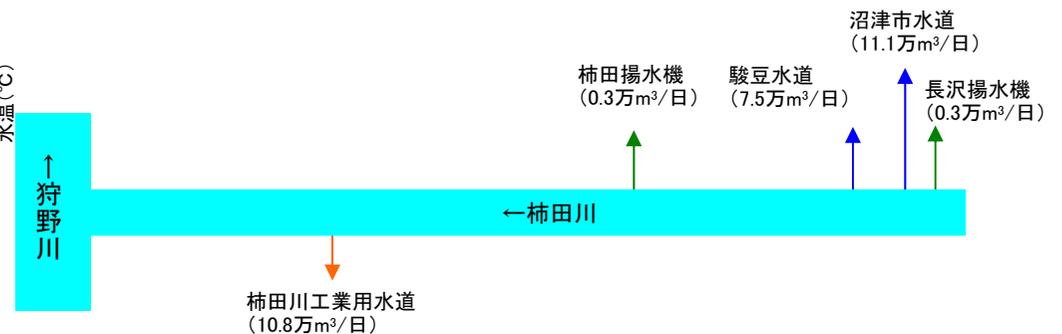
取水箇所位置図

- ・飲料水(18.6万m³/s)、工業用水(10.8万m³/s)、農業用水(0.6万m³/s)の取水が行われている

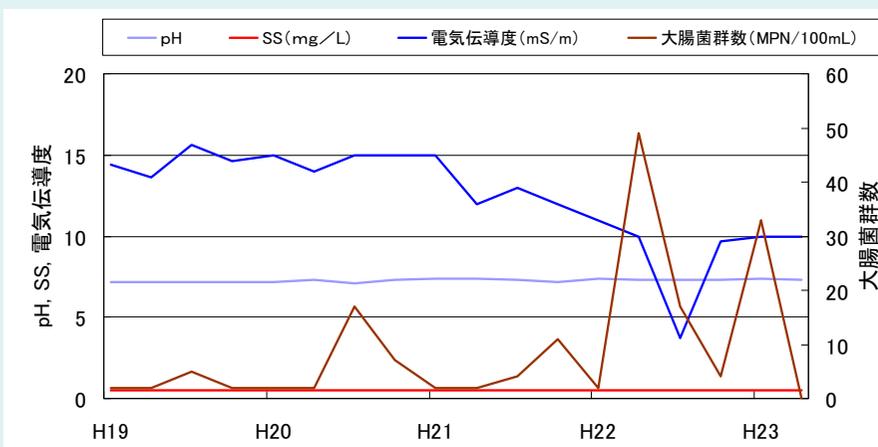
- ・第1展望台周辺における水質調査によると、pH、SS、大腸菌群数についても「類型AA」(50MPN/100mL以下)を満たしている。
- ・その他に硝酸性窒素濃度や各種化学物質濃度等を計測しており、いずれの項目においても問題となる値は検出されていない。

柿田川水質経年変化(観測箇所:第1展望台付近)

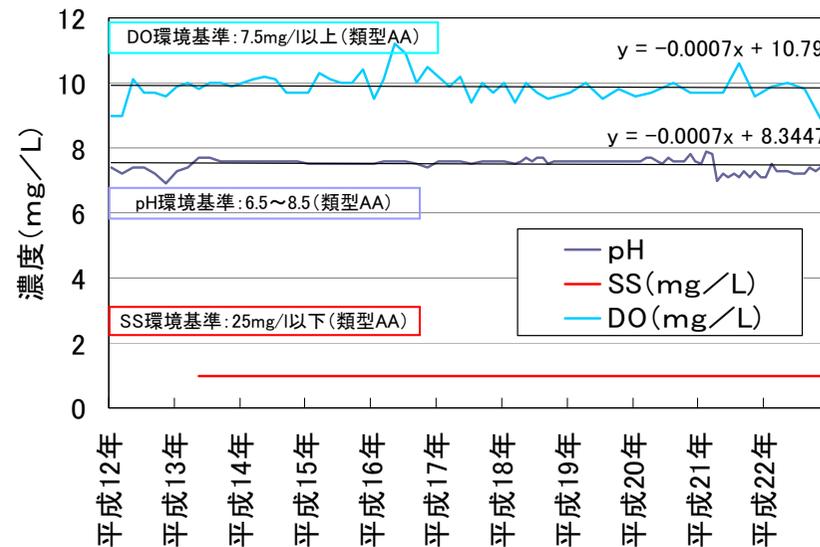
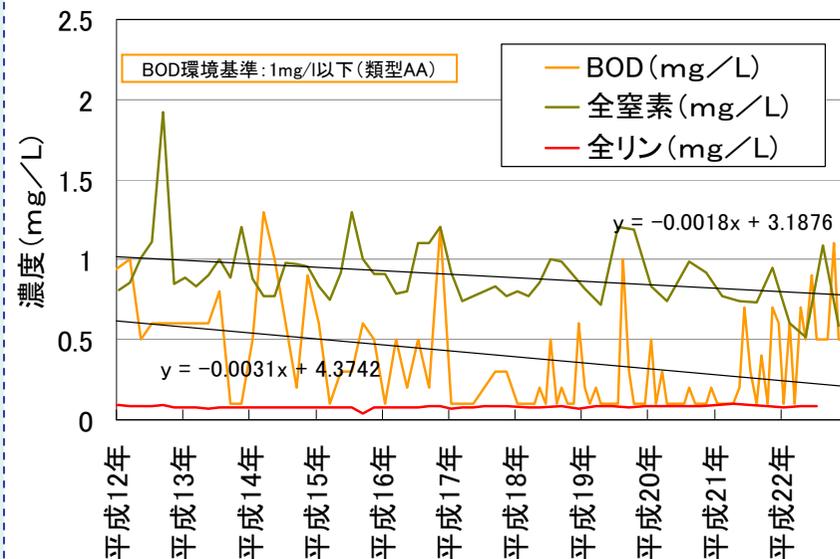
- ・柿田川地点においては、河川における環境基準の「類型AA」を、pH、DO、SSは十分満たしており、BODについても概ね満たしている。
- ・DO(溶存酸素濃度)は約10mg/l前後と高い値となっている。
- (※柿田川は水質の環境基準(環境省 生活環境の保全に関する環境基準)の指定を受けていない)
- ・pH、DO、SS、全リンはほぼ横ばいの変化であり、BODおよび全窒素は2mg/l以下の低い値で推移している。またBODはH22年より上昇傾向となっている。
- ・柿田橋下流の1号排水路流入箇所付近ではミズムシ等の中～強腐水性の種が確認されている。

柿田川水質経年変化(観測箇所:柿田橋)

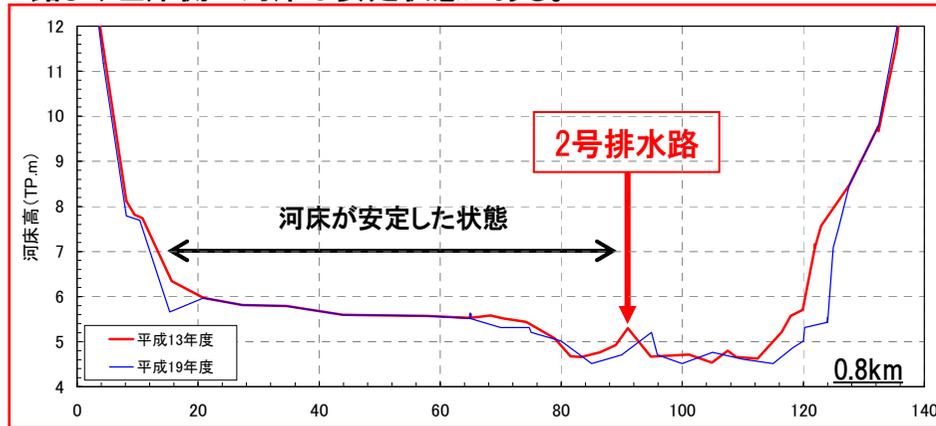
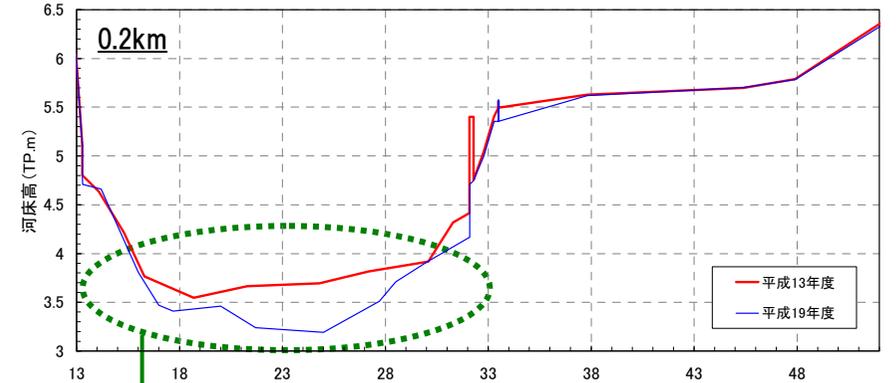
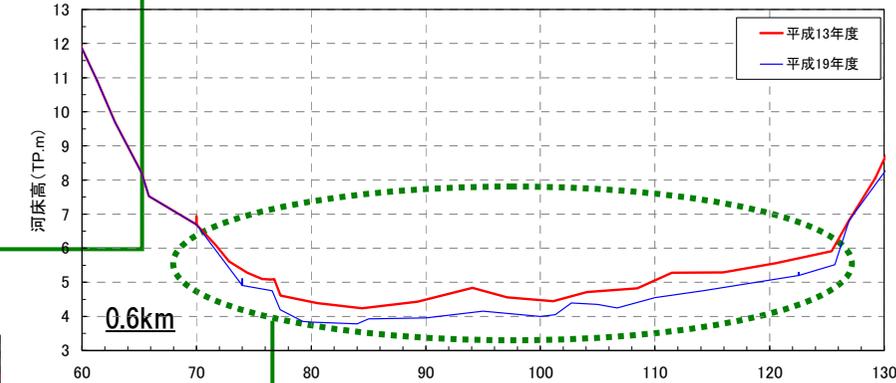
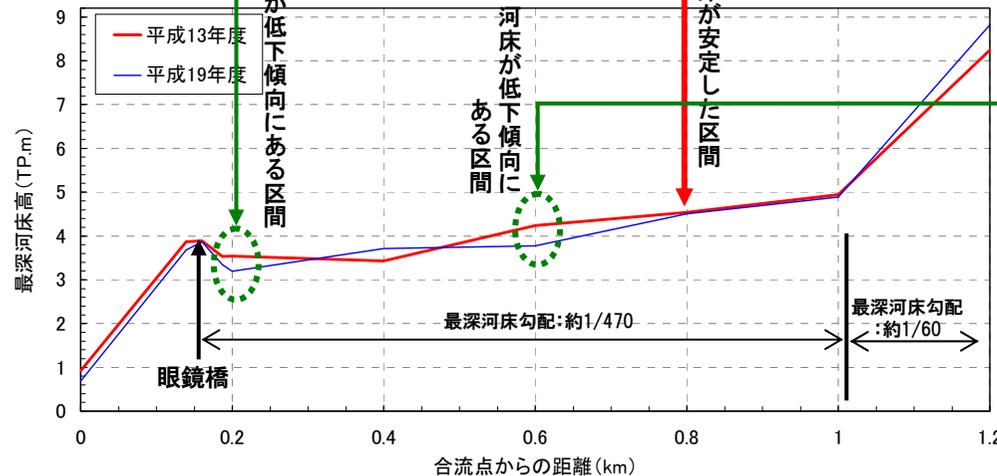
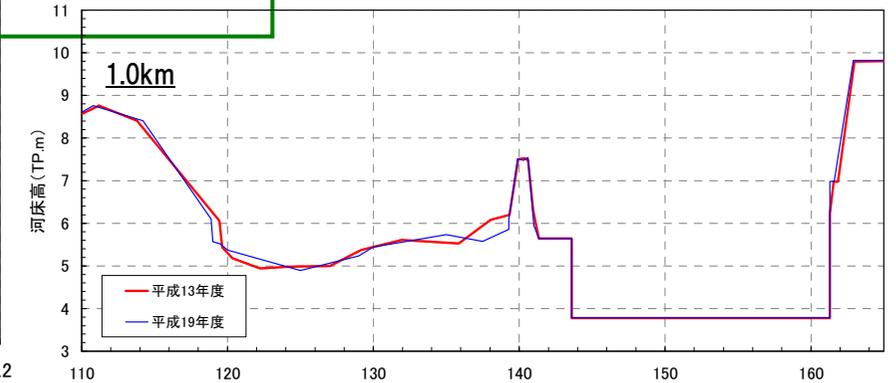
- 平成13年から平成19年にかけて、0.2km、0.6kmの区間は、1m未満の低下傾向が確認される。
- 一方で、0.8kmの区間は侵食、堆積傾向は見られず、特に2号排水路より左岸側の河床は安定状態にある。

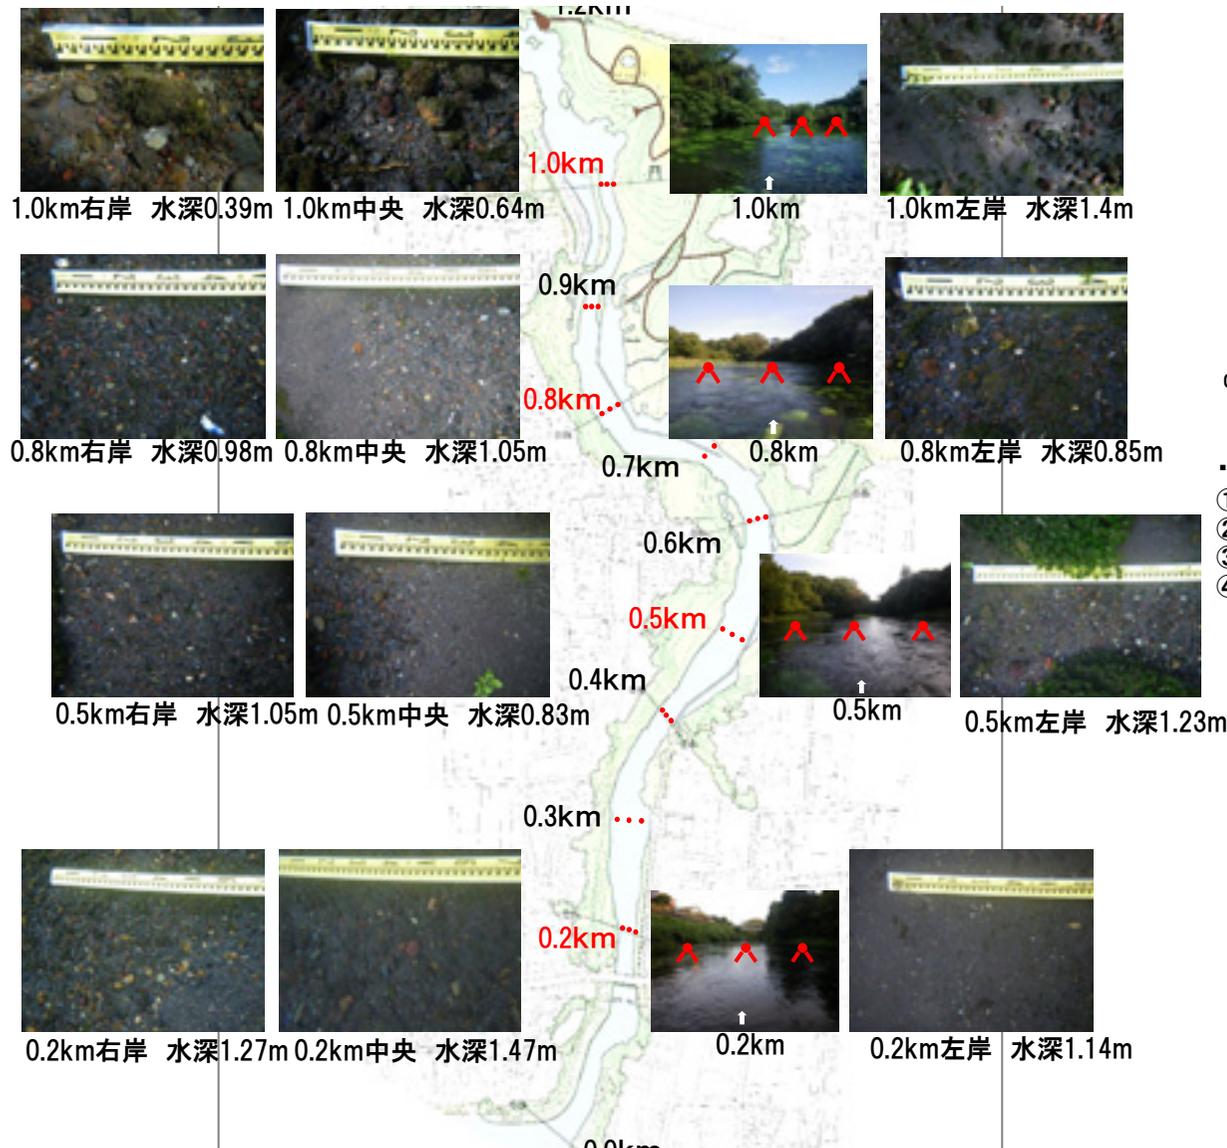
- ・河床材料は、柿田川全川に渡って概ね砂礫で占められていた。
- ・上流側(1.0km付近)では比較的粒径が大きい河床材料が確認された。

0.5km付近の河床材料の粒径分布
 ※柿田川の自然～湧水を科学する～(知花ら 2010)より

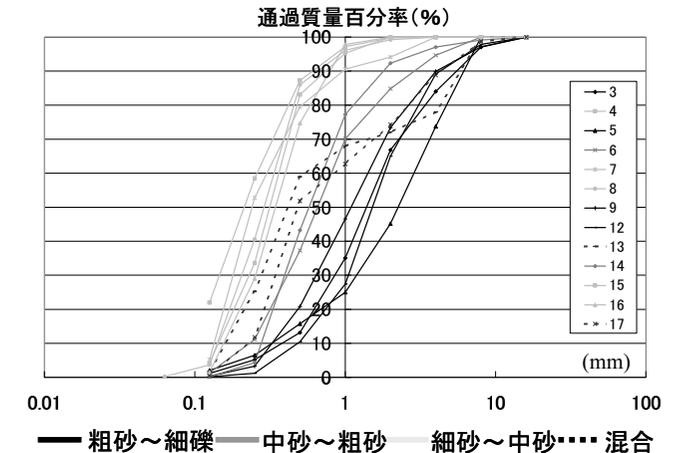
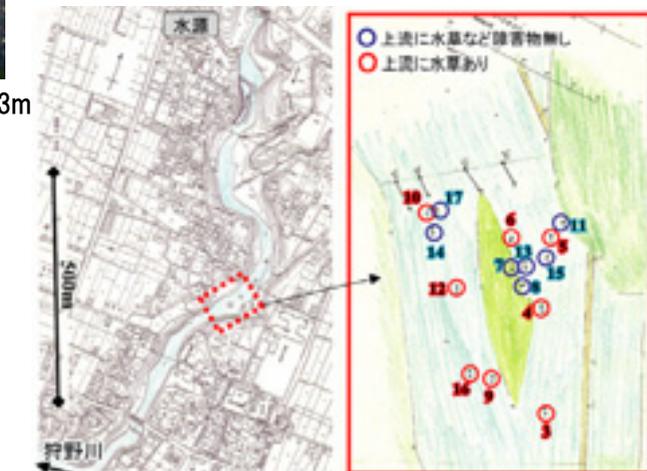
- ・河床の粒径分布は大きく4つのタイプに区分される。
- ①細砂～中砂:粒径0.25mm程度(0.125mm～0.5mm)を中心に構成
- ②中砂～粗砂:粒径0.5mm程度(0.25mm～1mm)を中心に構成
- ③粗砂～細礫:粒径2.0mm程度(0.5mm～4mm)を中心に構成
- ④混合:①と③が混在(②はあまり含まれない。)

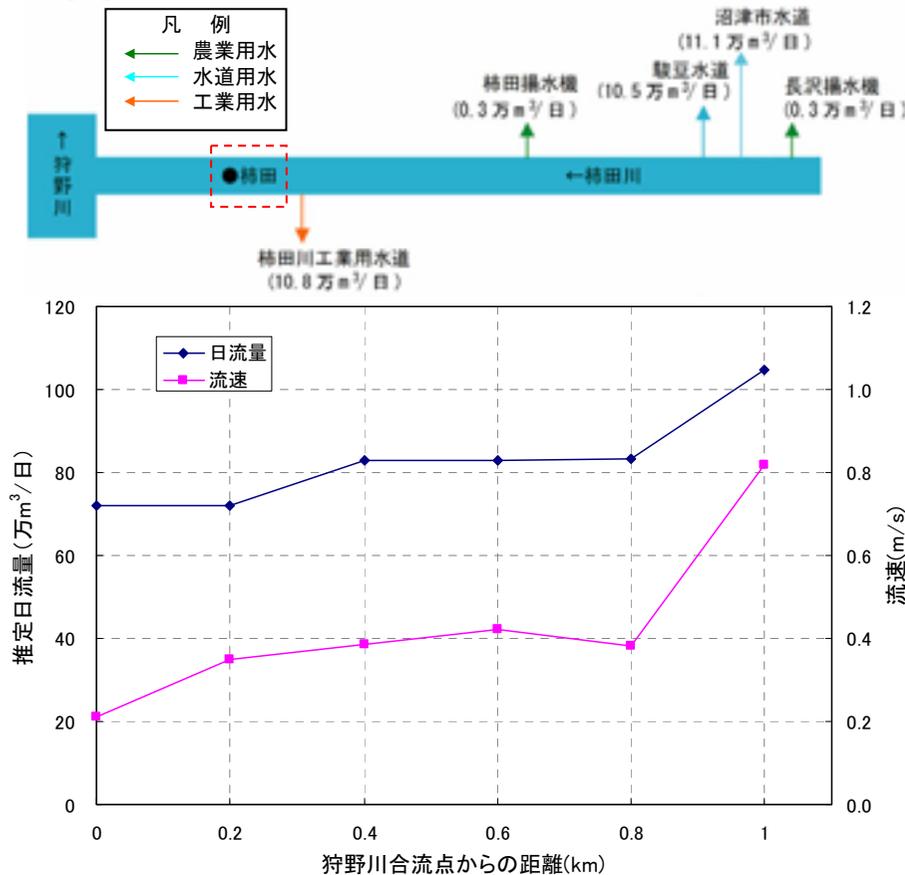
- ・柿田地点の観測流量は86万m³/日(平成21年12ヶ月平均値)であり、近年は85万m³/日前後で推移している。
- ・流量、取水量を加味した推定流量より割り出した各段面の平均流速は、0.8kmより下流では概ね0.4m/s程度となる。

平均流速=(推定)流量/流下断面積

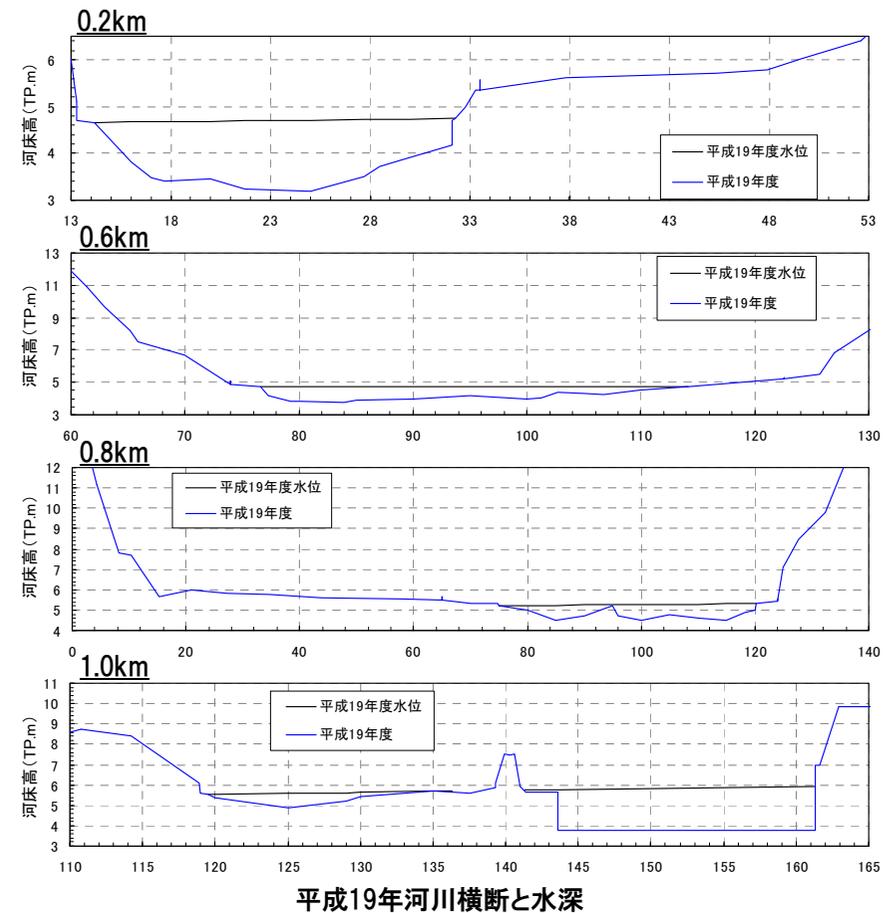
- ・水深は下流部付近(0.2~0.6km)で1.5m程度となるが、上流部付近(0.8~1.0km)では1m未満の比較的浅い水深となる(※平成19年度の測量結果)。

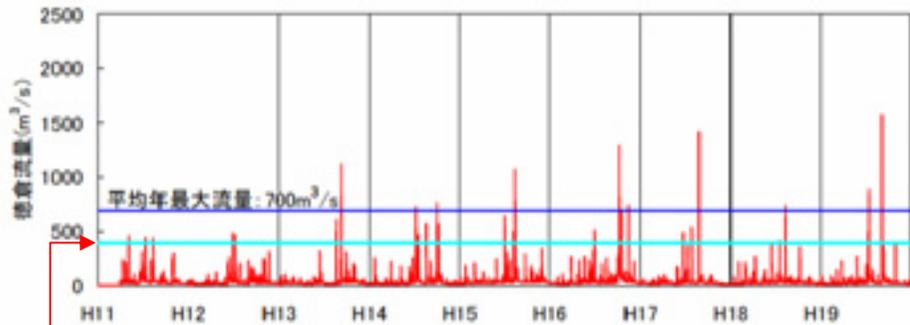
狩野川流量(徳倉地点)からみた背水の発生頻度

平常時は眼鏡橋の上下流にて落差が発生している。しかし、狩野川本川の洪水時に水位が上昇し、柿田川へ背水が流入することがある。これらの関係を検討すると、狩野川本川の徳倉地点流量が400m³/sを超えると、眼鏡橋上流が本川背水の影響を受けると考えられ、徳倉地点の流量変化図より、そのような影響が年数回生じていると考えられる。

徳倉地点の流量が400m³/sを超えると、眼鏡橋上流まで背水の影響を受ける
 700m³/sでは、柿田水位は概ねTP6.4mまで上昇し、1.0km付近まで背水の影響を受ける

- ・400m³/s以上の出水頻度(H11~19の平均)→約5回/年
- ・700m³/s以上の出水頻度(H11~19の総数)→10回

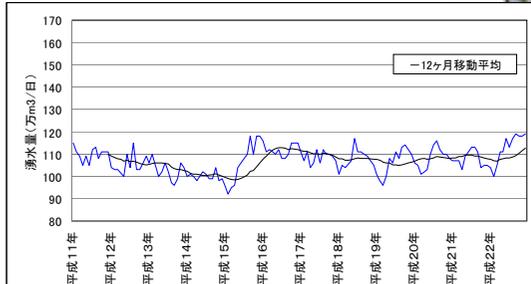
・湧水量は、約100万m³/日から約110万m³/日程度で安定して推移している。

柿田川湧水量変化(平成13年～22年)

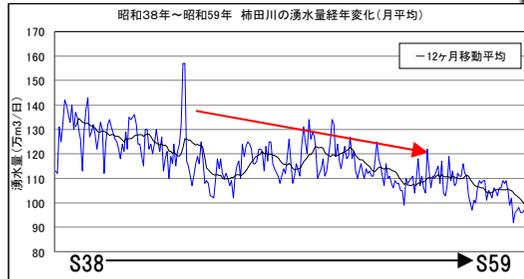
- 昭和50年代後半にかけて100万m³/日までに湧水量の減少がみられ、昭和59年には100万m³/日を切った。

柿田川湧水量変化(昭和38年～59年)

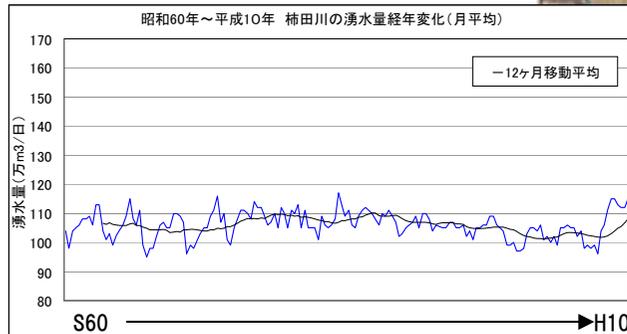
- ・S60年からH12年の湧水量に大きな変化傾向はなく、100～110万m³/日程度で安定していた。

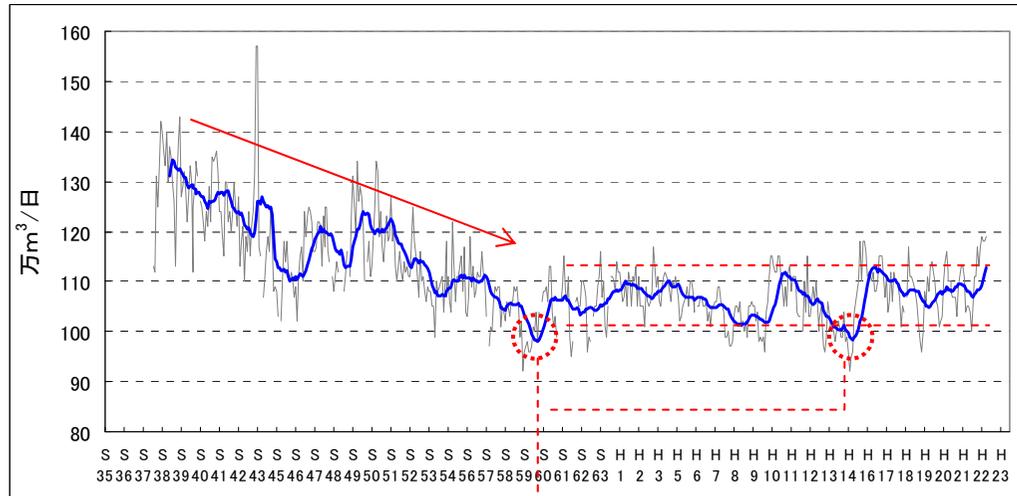
昭和30年代後半～昭和50年代
にかけて湧水量が減少

昭和60年代より
概ね100～110万m³/日で安定

昭和60年代より100～110万m³/日で安定している。

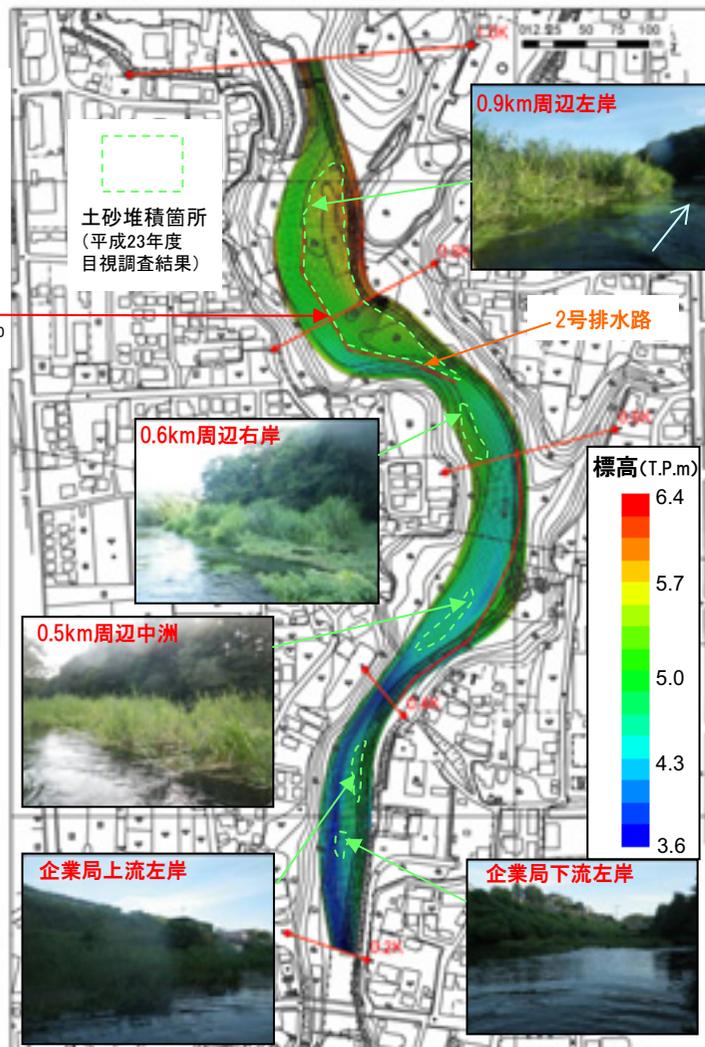
■地盤高平面分布図

土砂堆積が確認されたのは、中流域(0.9～0.7km)の2号排水路左岸、0.6km周辺右岸、0.5km周辺中洲、静岡県企業局工業用水取水口上下流の左岸である。また、土砂堆積により浅場が形成されている箇所においては、ツルヨシ、オオカワヂシャ等の繁茂がみられる。

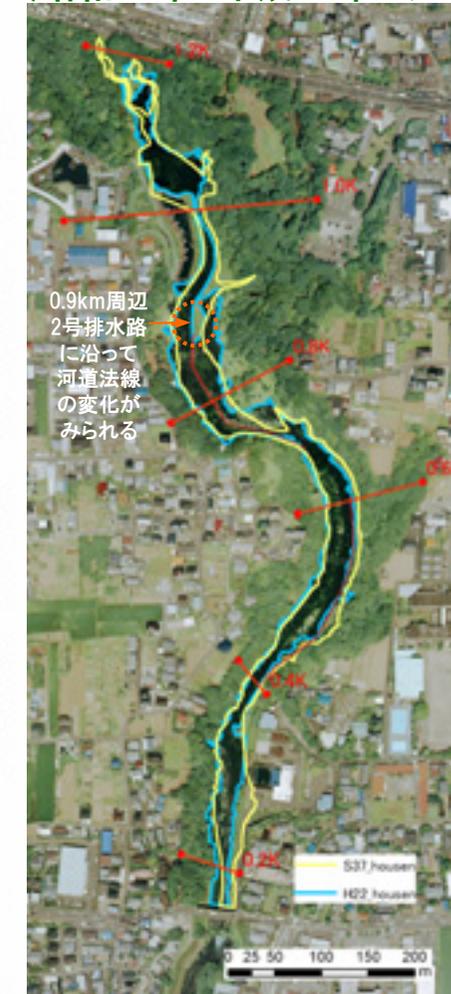
■河道法線の変遷

(昭和37年と平成22年の比較)

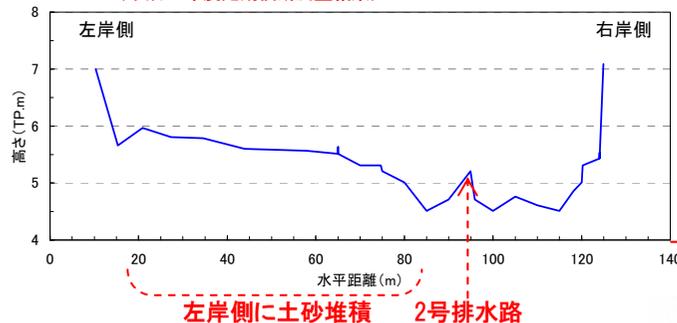
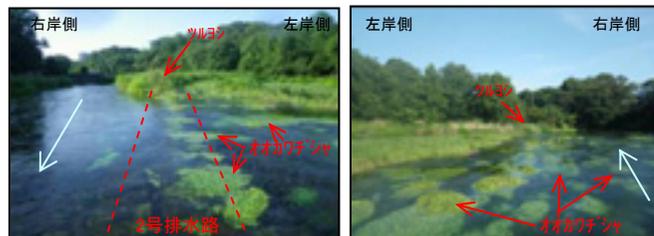
0.8km(平成19年度定期横断測量結果)

■0.8km横断形状

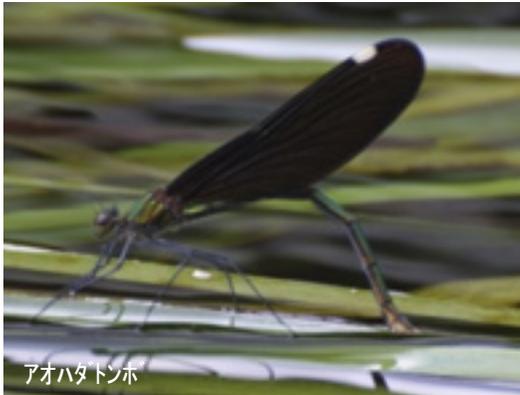
■アオハダトンボ確認数の経年変化

- ・以前は400個体くらいいたが、近年30~40個体前後まで減少している。
- ・現在、比較的個体が多く見られる場所は県営水道の水門の岸寄り、柿田橋上流右岸、小学校対岸の少し上流である。

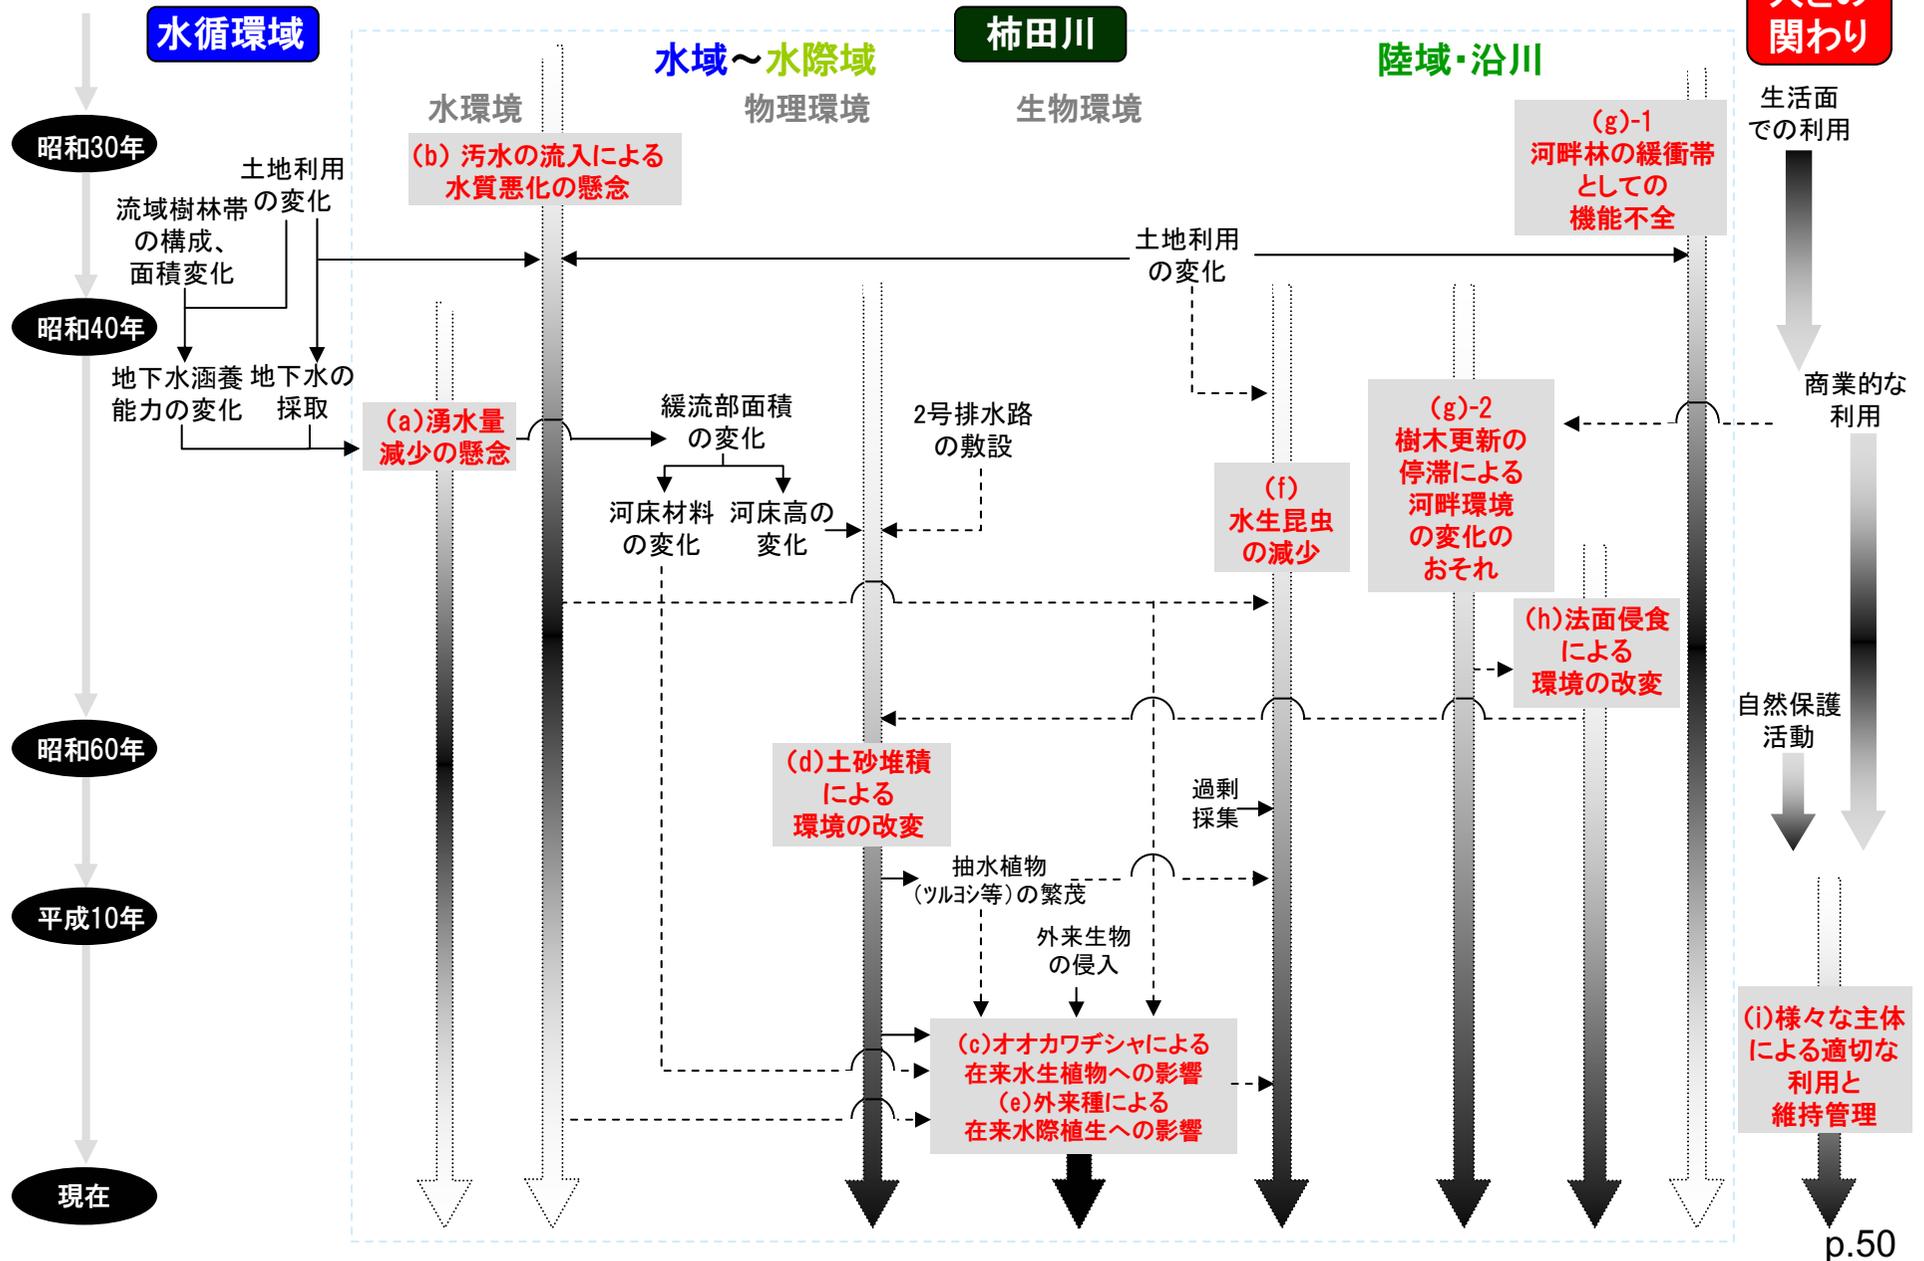
(4)課題のまとめ:インパクト-レスポンスフロー
