# 第4回柿田川自然再生検討会

# 柿田川自然再生計画(案)

平成24年3月

国土交通省 中部地方整備局 沼津河川国道事務所

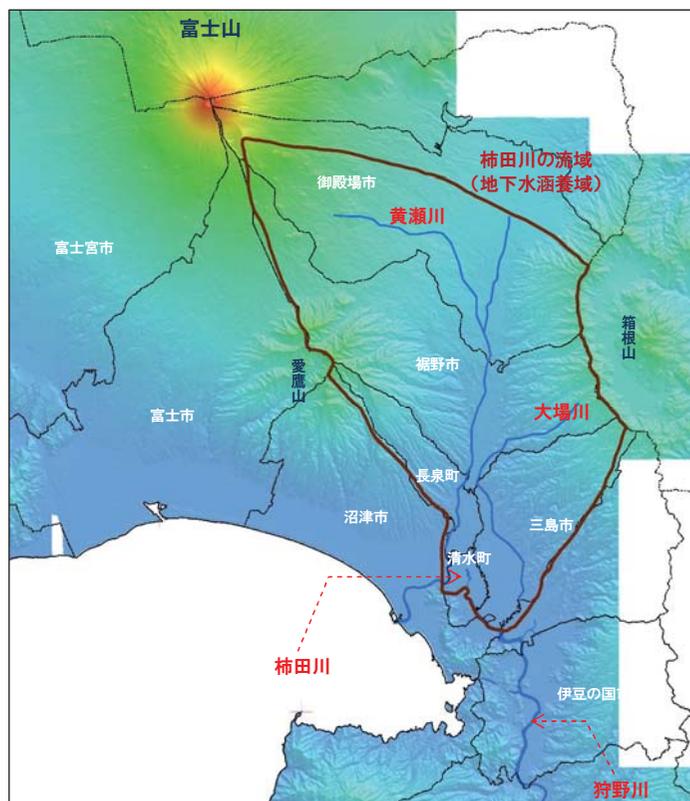
図 1-1 柿田川の流域 (地下水涵養域)

以上のように、柿田川は地下水を水源とした湧水河川という特質を有することから、その集水域は地上の分水界によって規定されるものではなく、湧出水に係る地下水涵養域にあたり、黄瀬川・大場川流域に相当する範囲(図中赤線:面積397 $km^2$ )であると推定されている(図1-1)。

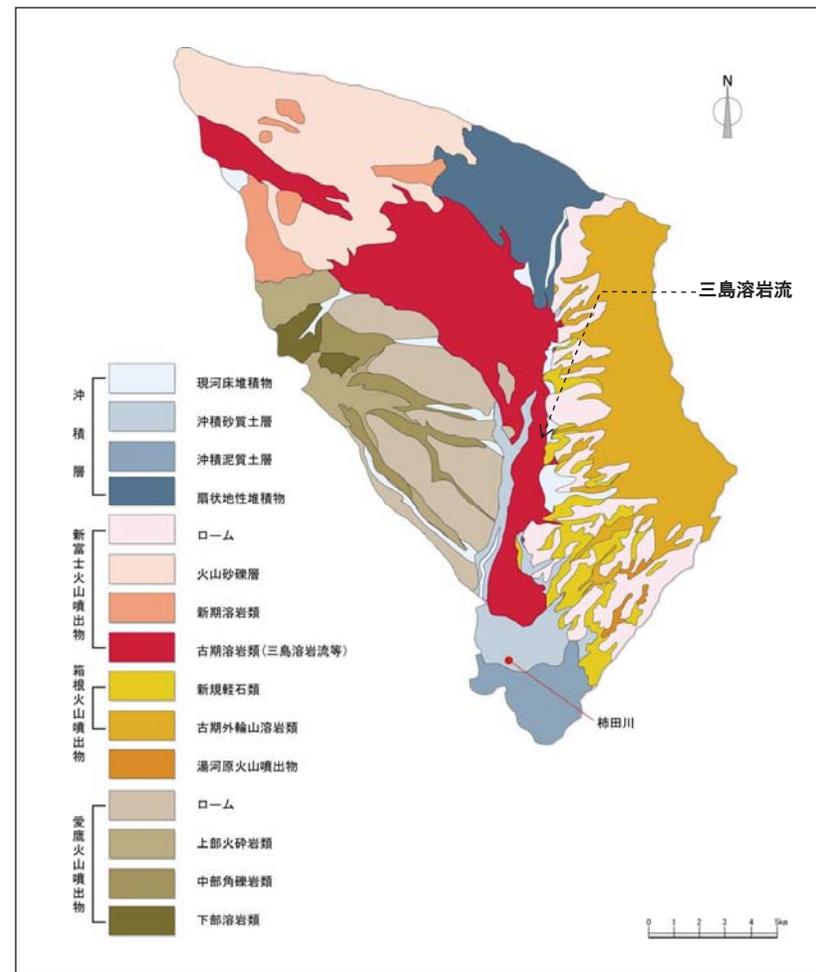
図 1-2 地質集成図

柿田川の流域には第四紀更新世の愛鷹火山噴火物・箱根火山噴火物、並びに第四紀完新世の古～新富士火山噴火物が広く堆積している。また、御殿場から三島に至る、愛鷹山と箱根山にはさまれた南北の谷間には、新富士火山の噴火で流れ出した古期溶岩類(三島溶岩流)が幅1～3km、深さ約80m程度で分布しており(図1-2)、この三島溶岩流は非常に高い透水性を有していることから、流域に降った雨や雪が流下する主要な水脈となっている。

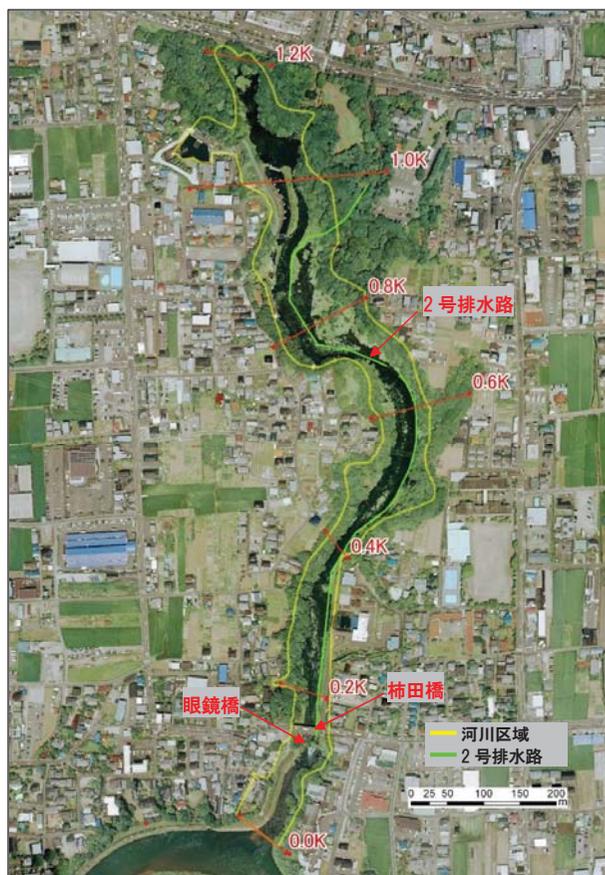
図 1-3 柿田川の概要

柿田川は国道1号に接した源頭部（標高約6m）から始まり、流路延長約1.2kmを経て狩野川（河口より7km付近）に合流する。周囲は標高15～20mの扇状地形が形成されており、沿川には帯状の河畔林がみられ、その外側は住宅地が取り囲んでいる。

狩野川合流点の直上流（約0.1kp）には、戦時中まで利用されていた石橋である眼鏡橋及び現在利用されている柿田橋が位置している。眼鏡橋の下流には急激な落差がみられ、眼鏡橋が上流側の河床高及び水深の維持に関係していると考えられる。また、中流域から下流域（約0.9～0.1kp）の全長925mの区間において縦断的に敷設されたヒューム管（2号排水路）は、工業用水の取水施設建設に伴い設置され、当時の水質汚濁防止に役立てられた。現在では、その主目的がなくなったものの、一部の排水が流入するなどの理由より完全撤去はされていない。

河川区域は水域、水辺の斜面及び河畔林を含む図1-3の範囲である。

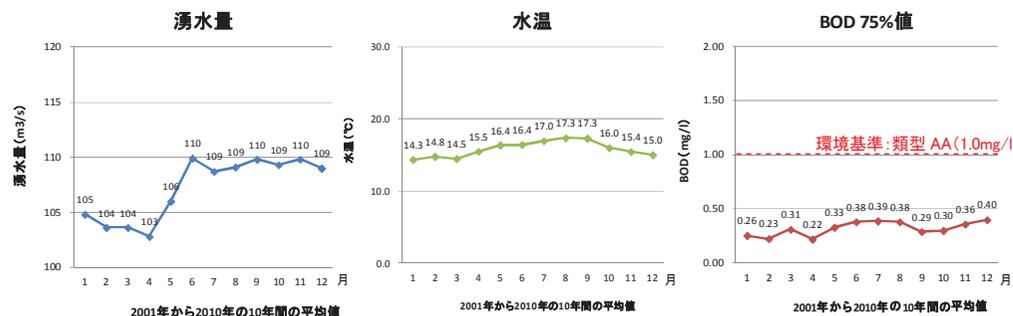
図 1-5 柿田川の湧水量・水温・BOD 値の経月変化（柿田橋）

富士山を水源とする柿田川は、日量 110 万 m<sup>3</sup> 以上と豊富な湧水量を誇り、年間を通して水量、水温ともに変化が少なく、非常に安定した水環境を有している（図 1-5）。また、柿田川は、国道 1 号に接した源頭部から湧き出る河川であり、増水による攪乱が少ないという特徴を有する。

水質は良好で、BOD 値（75%値）は柿田橋においても生活環境保全に関する環境基準：類型 AA を満足しており、源頭部の全細菌数は 10<sup>4</sup>cells/ml 以下（殺菌済みの水道水よりも小さいくらいの値）と微生物学的にみても非常に清澄である。

- ・ 湧水量は、水文水質データベースにおける柿田観測所の流量（2001～2010 の各月平均）に取水量を加えたもの、
- ・ 水温、BOD75%値は、水文水質データベースにおける柿田橋観測所の水温（2001～2010 各月平均）による

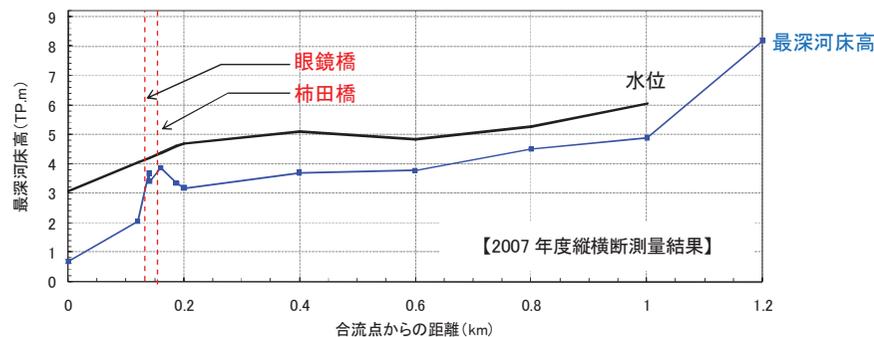
図 1-6 柿田川の縦断形状

柿田川は、平坦な沖積平野の中を掘り割り型の小谷を形成して流れ、両岸は殆どの場所で急傾斜になっている。河道については、大規模な出水がない柿田川の特徴を反映し、0.2kp 周辺では、広幅長方形の断面で両岸の水深がほとんど等しい。0.8kp 周辺では、2 号排水路を境にして、左岸側に土砂が堆積し、左右岸で比高差が生じている（図 1-7）。眼鏡橋の下流には、急激な落差がみられ、眼鏡橋及び柿田橋がその上流側の河床高及び水深の維持に関係している（図 1-6）。

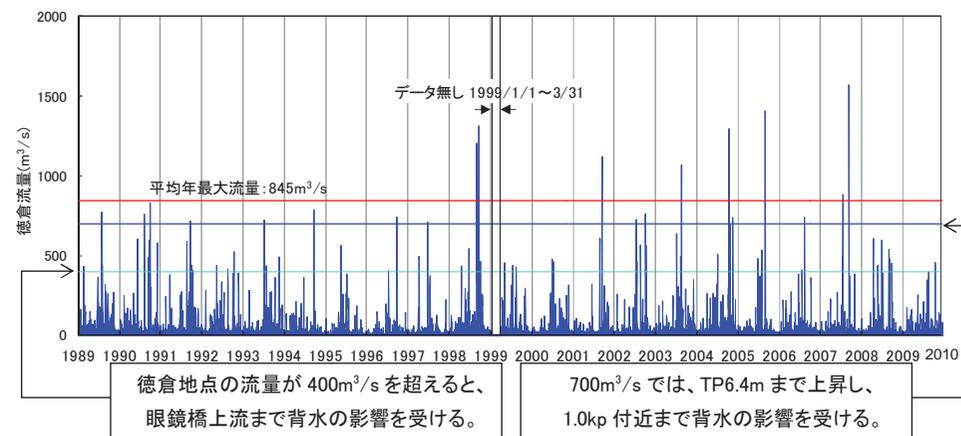
図 1-8 狩野川本川の出水による柿田橋への背水  
（流量は、水文水質データベースにおける徳倉観測所の流量（1989～2010）による。）

平常時は眼鏡橋の上下流にて落差が発生している。しかし、狩野川本川の洪水時に水位が上昇し、狩野川本川の徳倉地点流量が概ね 400m<sup>3</sup>/s を超えると、柿田川は背水の影響を受ける。また、700m<sup>3</sup>/s を超えると、TP6.4m 以上に上昇し、1.0kp 付近まで背水の影響を受ける。

徳倉地点の流量変化図を見ると、近年では、400m<sup>3</sup>/s 以上の出水頻度（1989～2010 年の平均）が約 4 回/年、700m<sup>3</sup>/s 以上の出水（1989～2010 年の総数）が 26 回である（図 1-8）。

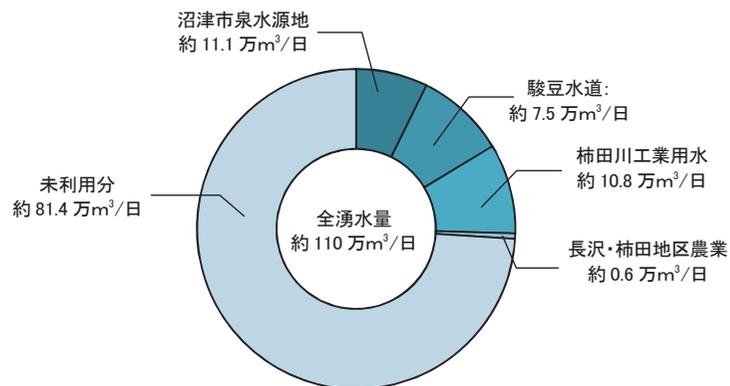
図 1-11 柿田川水利用の状況

柿田川の水は、飲料水、工業用水、農業用水として利用されており、飲料水は静岡県東部の3市2町（沼津市、清水町、三島市、熱海市、函南町）に給水されている。1日の湧水量約110万 $m^3$ のうち、飲料水に約20万 $m^3$ 、工業用水に約10万 $m^3$ が利用され、狩野川から流出しているのは約80万 $m^3$ となっている（図1-11）。

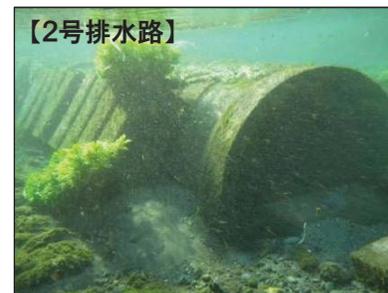
【2号排水路】

工場排水の汚水対策として、0.4～0.8kmの左岸寄り川底に設置された排水路。排水路断面 $\phi$ 800mmの大口径ヒューム管

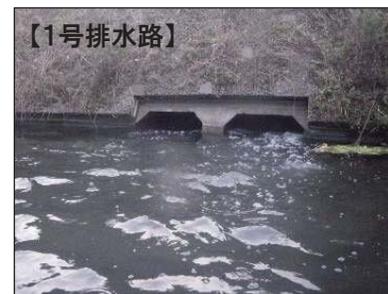
【1号排水路】

国道1号線より上流区域からの浄化槽処理水を集水し、柿田川へ排水する県施工の排水路。排水路断面 $\phi$ 1300mmの大口径ヒューム管であり、他の排水路に比べ排水量が多い

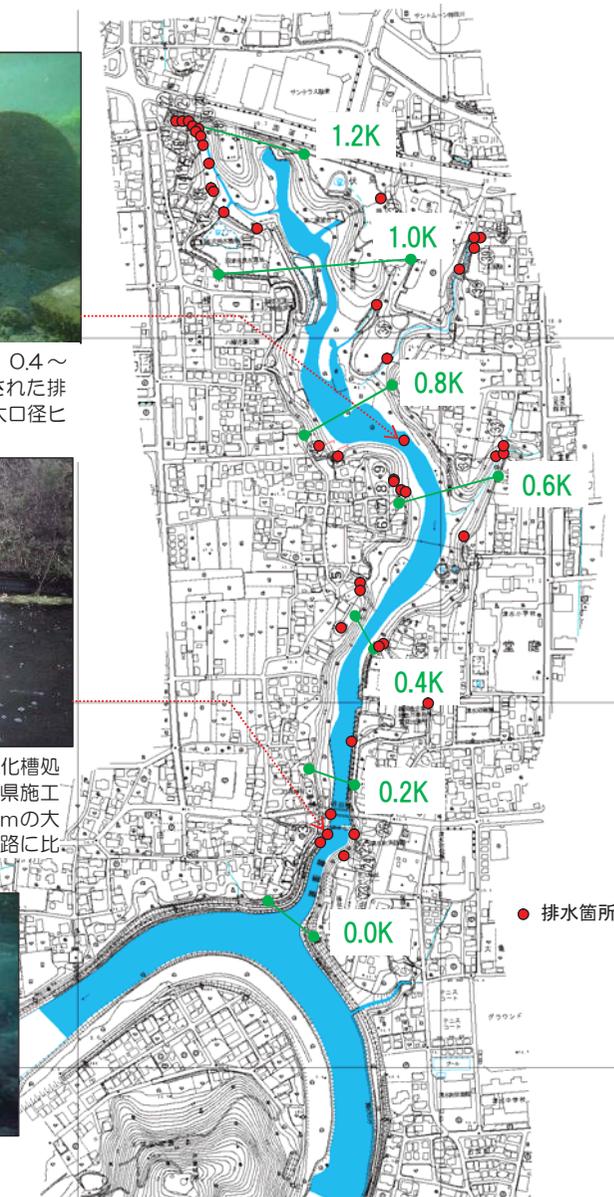
図 1-14 排水箇所位置

一方、柿田川の左岸側の下水道整備は完了しておらず、沿川からの汚水が流入している。特に、1号排水路、2号排水路及び0.8kp付近の左岸側の支川からは家庭排水等が流入する状況になっている（図1-14）。

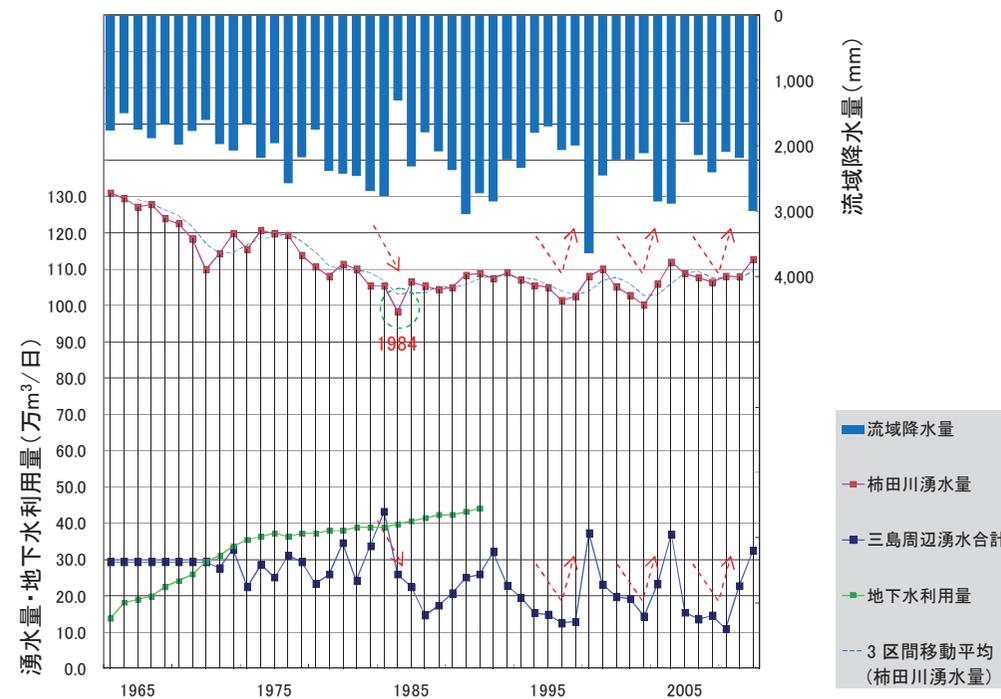
図 2-2 柿田川湧水量と地下水利用量の経年変化

柿田川の湧水量は、1960年代始めには130万 $m^3$ /日あったが、その後減少し続け、1984年には100万 $m^3$ /日を切るまでに減少した。その後は年毎の変動はあるものの概ね100~110万 $m^3$ /日の範囲で変動している。

柿田川以外の三島周辺の湧水量の変化をみると、柿田川の湧水量の変化と同様の変動傾向をしており（図 2-2 中赤破線）、加えて、湧水量の減少傾向と地下水利用量の増加傾向が連動していることから、地下水利用量の増加が三島周辺の湧水量減少の要因であると考えられる。

- ・流域降水量は気象庁気象統計情報（三島、御殿場の平均値）による。
- ・柿田川湧水量は柿田橋地点の河川流量に、その上流で取水している沼津市上水道、柿田川工業用水道、駿豆水道及びその上流で排水していた高野製紙の排水量を加減した値である。
- ・三島周辺湧水合計は三島市水と緑の課・環境政策課資料（桜川、源兵川、境川境橋の観測結果の合計値）による。
- ・地下水利用量は「狩野川水系地下水検討会総括報告書（沼津河川国道事務所）」による。

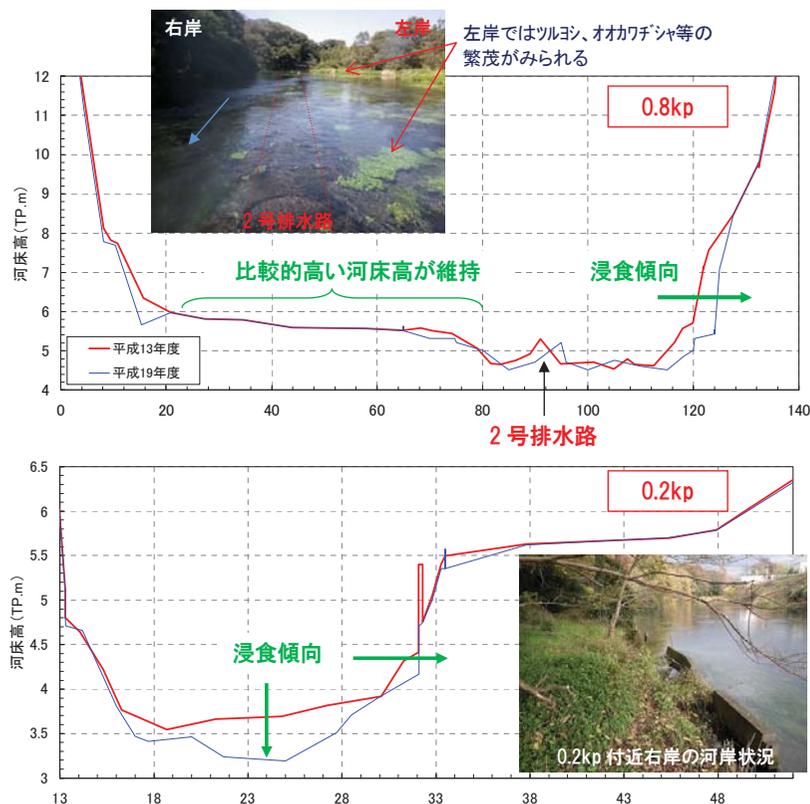
図 2-6 横断形状の経年変化

横断形状の変化をみると、0.8kp では、2号排水路の左岸側で河床高が比較的高い状態で維持されている状況がみられる。2号排水路の左右岸では、植物の生育状況が異なり左岸ではツルヨシ、オオカワチシャ等の繁茂がみられ、益々土砂を堆積させやすい状況にある。

一方、0.2kp では、柿田橋上流部では河床及び河岸が侵食され、低水護岸の下部が洗われている状態である（図 2-6）。

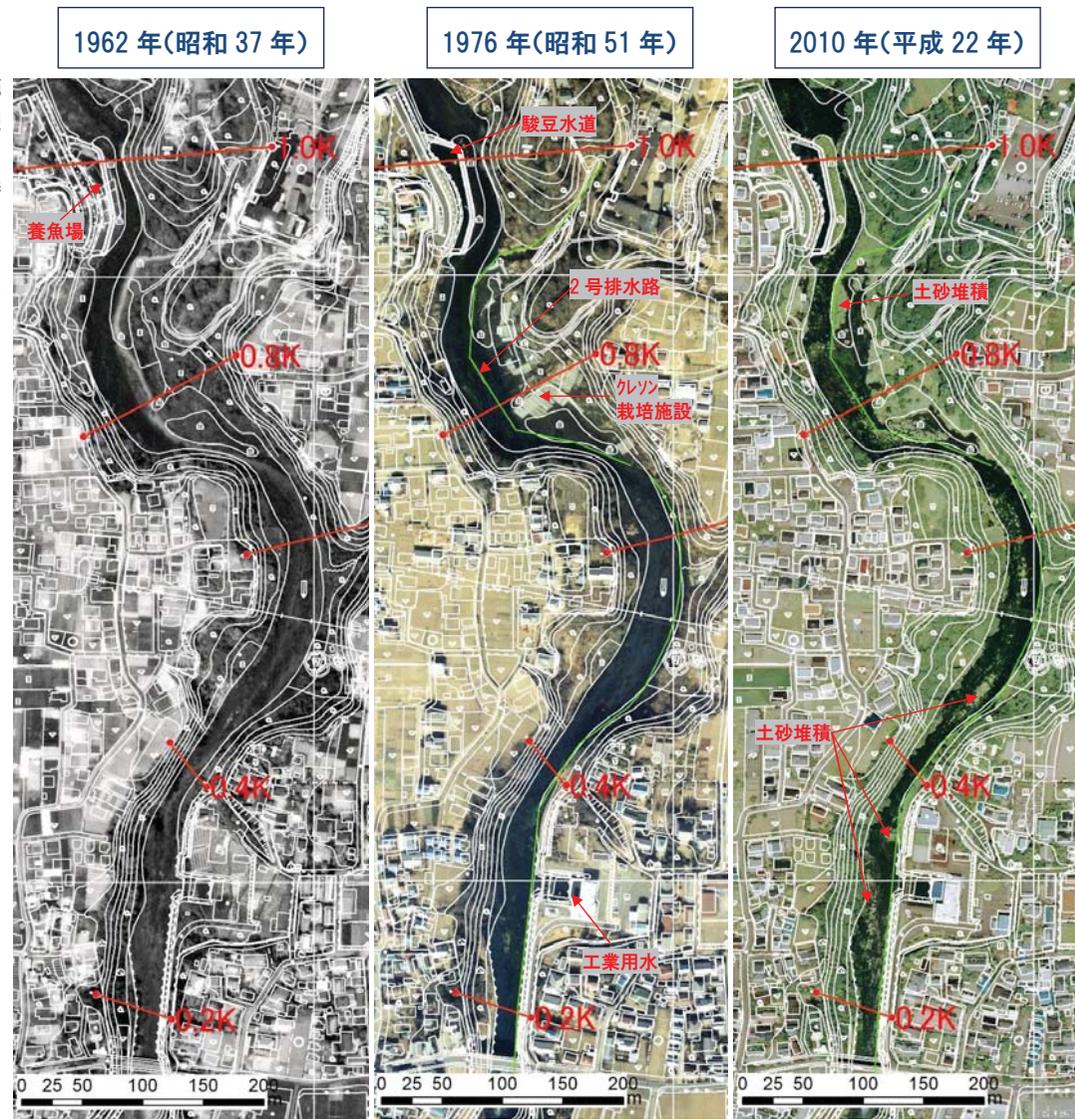
図 2-7 河道形状の経年変化

※写真中のコンターは地形の比較のため、現況（2000年測量）のものを入れている

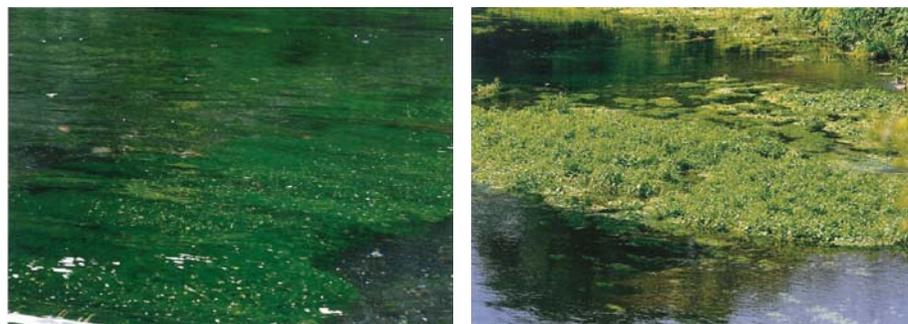
図 2-8 特定外来生物オオカワヂシャの侵入による在来水生植物(ミシマバイカモ)の生育状況の変化  
(※左の写真は1960年代に、右の写真は2009年に同じ場所で撮影されたものである)

過去より要注意外来生物であるコカナダモが継続的に確認されていることに加え、2003年度より特定外来生物であるオオカワヂシャの侵入が確認され（表 2-1）、現在では大群落を形成している（図 2-8）。

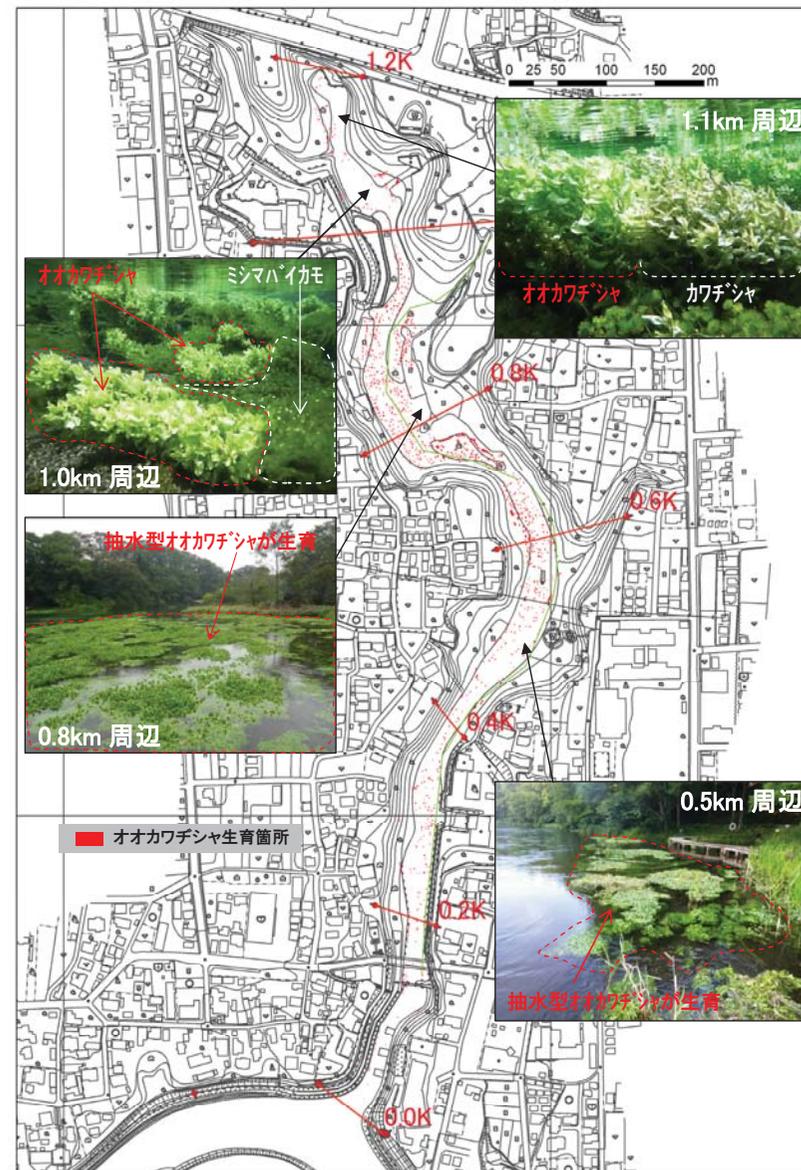
図 2-9 オオカワヂシャの生育状況(2005年調査結果)  
(※写真は2011年に撮影)

最初の確認から10年足らずのうちにオオカワヂシャは柿田川全域に分布域を拡大し、特に0.7～1.2km 付近にかけての繁茂が著しい。この区間では、ミシマバイカモやカワヂシャと同所的に生育しており、被圧や交雑等の影響が懸念される（図 2-9）。

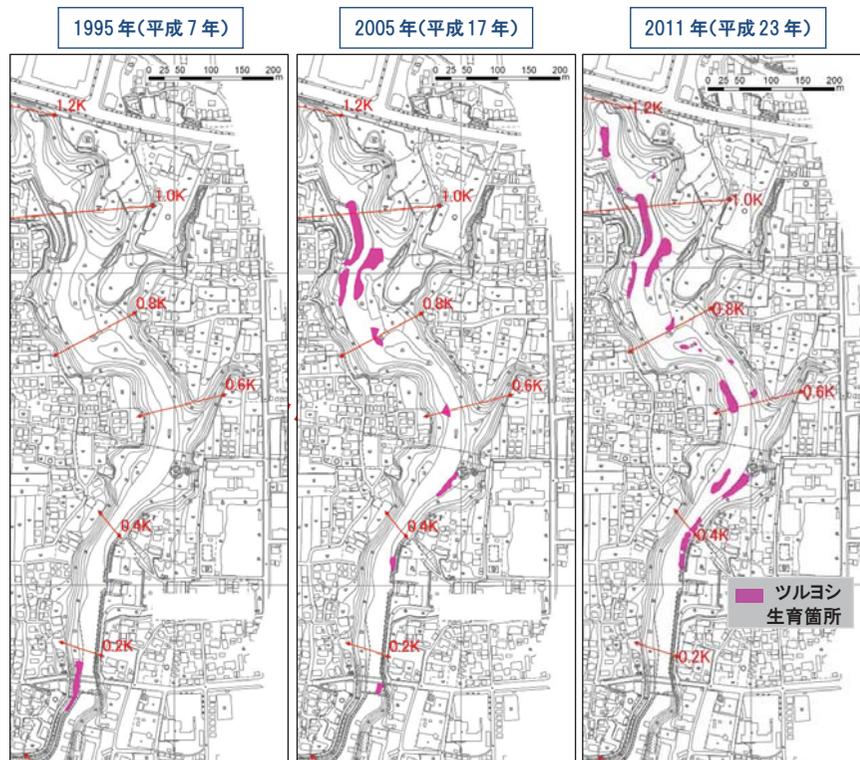
図 2-10 ツルヨシ生育状況の変化

土砂が堆積する箇所においてツルヨシの繁茂がみられ、更なる土砂堆積を促進するなど、環境を改変する要因となっている(図 2-10)。一方、水辺域から陸域にかけては、要注意外来生物であるノハカタカラクサ等の外来種が生育し、在来の水際植生を被圧している。ノハカタカラクサは、柿田川においては平成7年度に初めて記録されたが、その後分布域を拡大し、現在では全域の広い範囲に渡って生育が確認されている(図 2-11※特に繁茂が著しい源頭部、中流部周辺湿地及び流入支川沿い(0.6~1.2kp)を対象にした平成23年度の調査結果。拡大が問題となったのは近年であることから、全川における詳細な生育範囲は確認されていない。今後分布状況の把握が必要)。

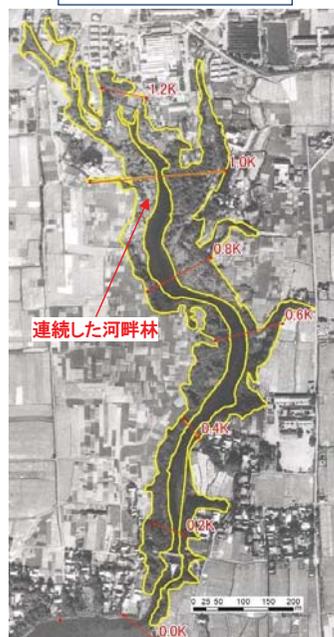
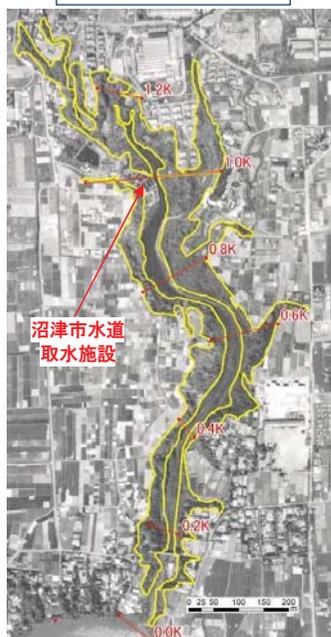
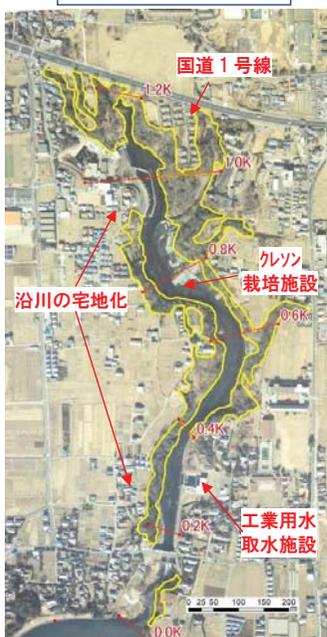
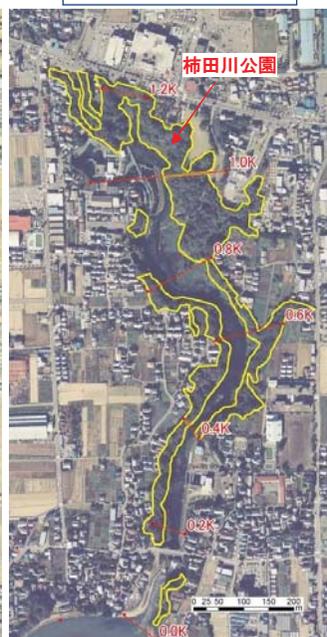
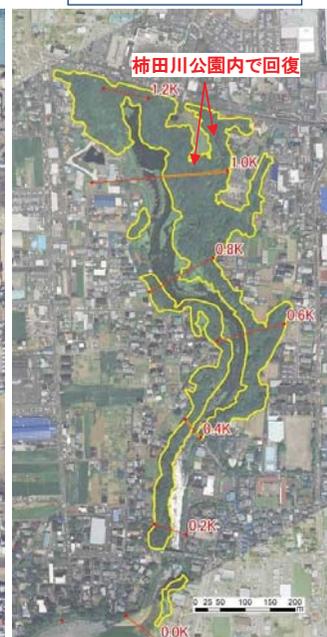
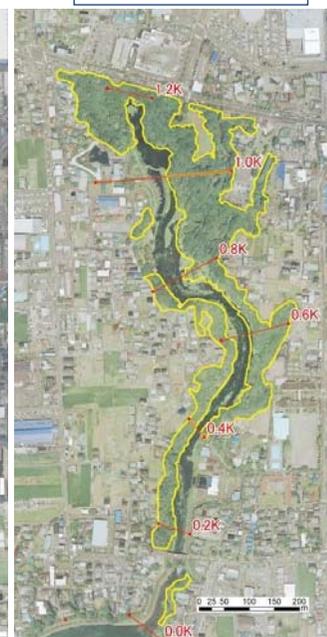
1947年(昭和22年)      1962年(昭和37年)      1976年(昭和51年)      1990年(平成2年)      2004年(平成16年)      2010年(平成22年)

沿川には連続した河畔林が形成され、その面積は約12haであった。河畔林の幅は現在と大きく違いはない

沼津市水道取水施設の建設等により、一部の河畔林が消失した

国道1号線開通、柿田川工業用水施設、クレソン栽培施設建設、宅地化等により、約4haの河畔林が消失した。樹林の連続性も失われた

一部の河畔林が消失したものの、上流側は柿田川公園として整備されるようになり、面積が若干増加した

柿田川公園内を中心に、河畔林が大きく回復している。

H16~H22では宅地化による樹林の減少はみられない。柿田川公園内では回復傾向がみられる

その後、1976年にかけて、国道1号線の開通、水道取水施設及びクレソン栽培施設の建設、沿川の宅地化により、河畔林の面積は大幅に減少し、縦断的な連続性も失われた。近年2004年以降には、柿田川公園の整備などにより、上流域を中心に河畔林の面積が回復している傾向がみられる（図2-12）。

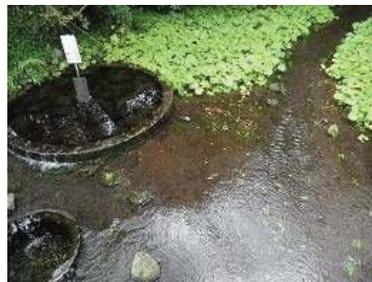
アユ産卵場の状況

ただし、自然保護団体による観察結果において、アオハダトンボ、ゲンシボタル及びヘイケボタル等の柿田川に特徴的な水生昆虫確認数の大幅な減少が確認されている他、アユ産卵場の河床が細粒化しているとの観察結果がある。

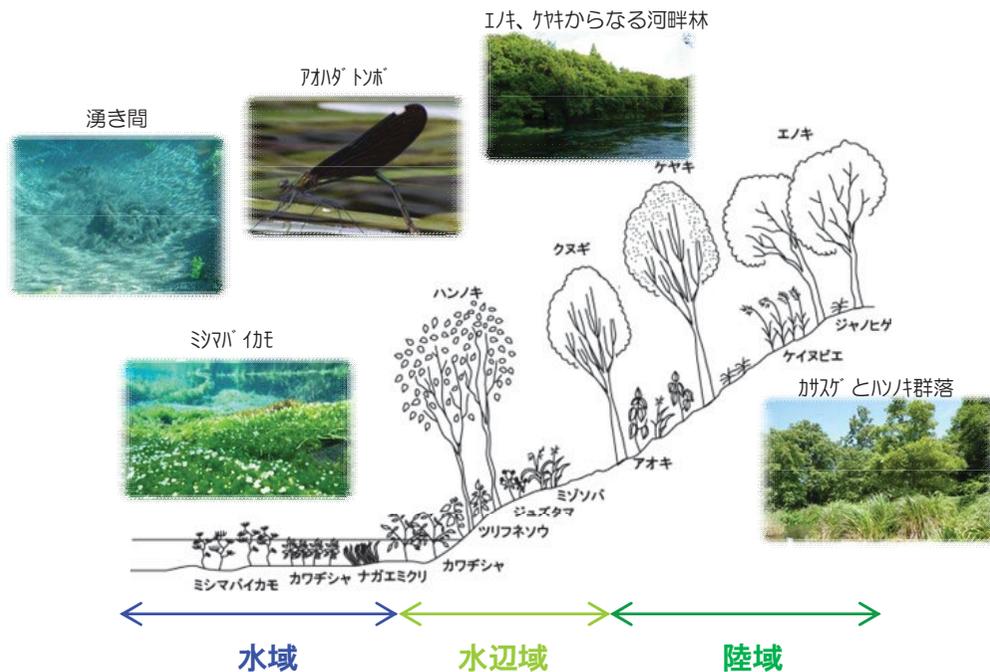
図 3-1 生物の生育・生息場の捉え方

柿田川の望ましい姿は、①水環境、②生物環境、③物理環境、④人との関わりの各分類別に設定した。その際に、生物の生育・生息場を河川横断的に水域、水辺域、陸域・沿川と捉え（図 3-1）、各場において典型的にみられる種や状態を整理した（表 3-1）。

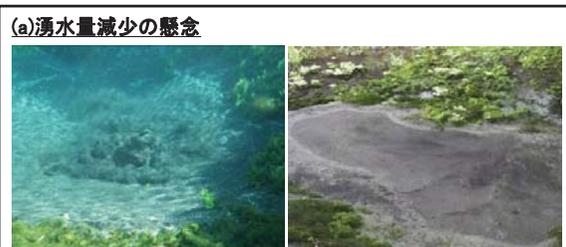
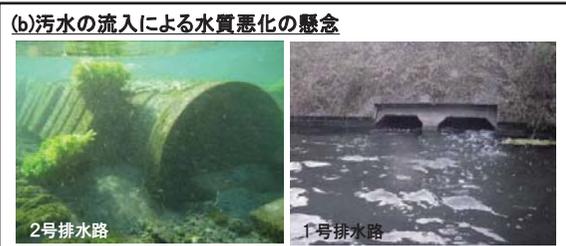
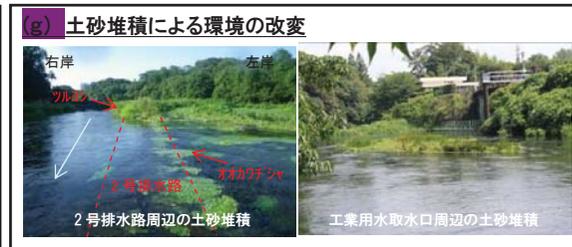
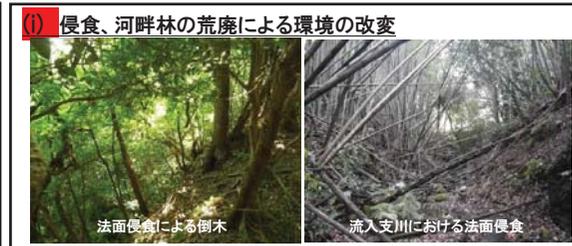
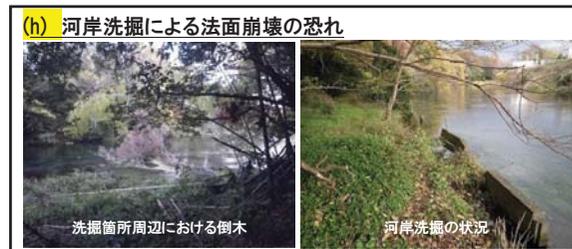
図 3-2 水環境及び物理環境に係る課題の発生箇所

湧水量・水質に関する課題

河道・斜面に関する課題

水環境及び物理環境に係る課題の発生箇所を図 3-2 に示す。

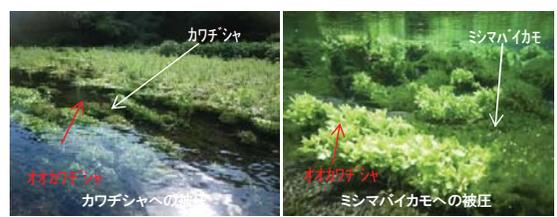
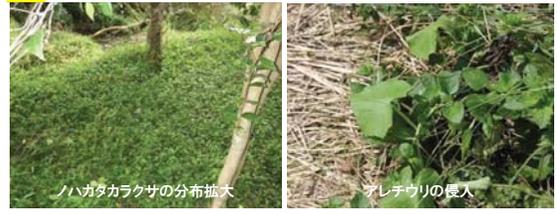
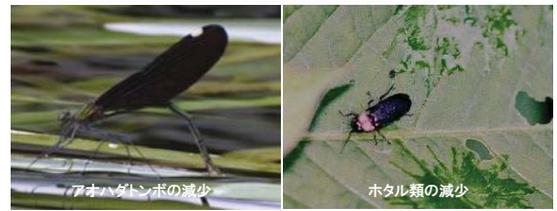
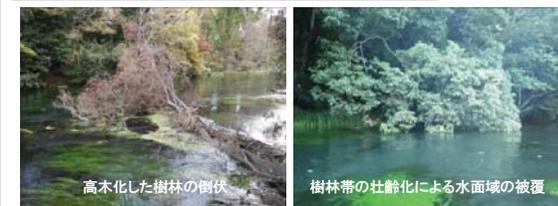
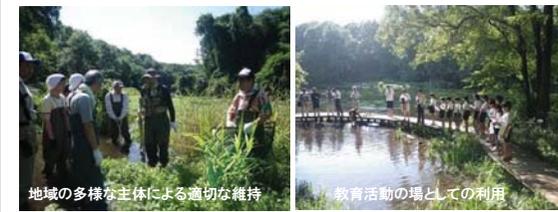
図 3-3 生物環境に係る課題の発生箇所

(d) オオカワヂシャによる在来水生植物への影響(被圧・交雑)

(e) 侵略的外来植物による在来水辺植生、陸域植生への影響

(f) 柿田川に特徴的な湧水に依存する水生昆虫の減少

(c) 河畔林の緩衝帯としての機能不全、及び樹木更新の停滞による河畔環境変化の恐れ

(i) 様々な主体による適切な利用と維持管理

生物環境に係る課題の発生箇所を図 3-3 に示す。

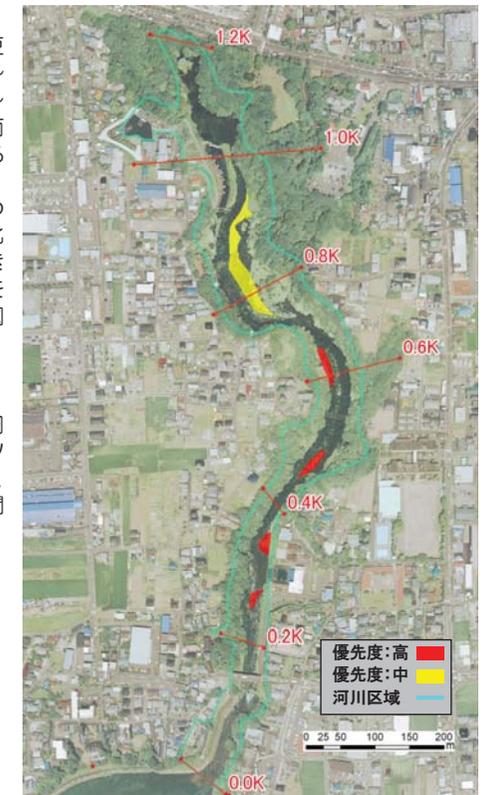
図 5-6 堆積土砂の撤去及びツルヨシの駆除に係る整備箇所

整備による濁水の発生の可能性があるため、周辺の水域に生息する配慮すべき動物（アユ、ウツセミカジカ等）の営巣、産卵などの繁殖期を避け、関係主体などの要望を踏まえて適切な時期・期間で実施する。

- 土砂の撤去に関しては、排水路の撤去と一緒に考えた方がよい。結局、D部、E部、F部、G部に土砂がたまっているが、排水路の上流側からの土砂が流れてきて、カーブの内側に流れていくという特徴を持っている。今後、上流側の排水路を撤去すると、おそらく土砂の量が増えてくるので、D部、E部、F部、G部にまた土砂が来る。土砂撤去を行っても、排水路を取るとD部、E部、F部、G部というのは形がもとに戻るはず。

- D部からG部の土砂を取ってから排水路を取ると、B部、C部の土砂がある程度、またD部、E部、F部、G部に流れてくる。もう1回土砂を取ってやれば、B部やC部で対策をしなくても自然な形で土砂を取っていくことができると思う。
- ツルヨシが生育することと、土砂の堆積はセットで考えた方がよい。ある程度のスケールでやらないと効果がない。人手でごく小面積だけ行っても効果がないのではないか。

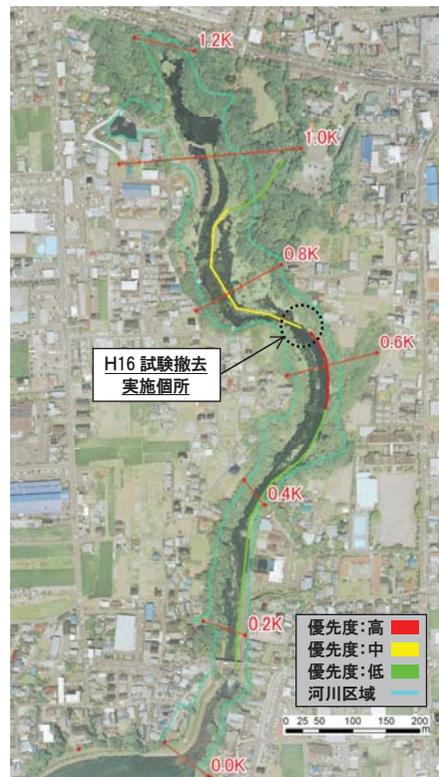
図 5-8 2号排水路撤去のための事前評価及び方針検討に係る整備箇所

整備による濁水の発生可能性があるため、周辺の水域に生息する配慮すべき動物（アユ、ウツセミカジカ等）の営巣、産卵などの繁殖期を避け、関係主体などの要望を踏まえて適切な時期・期間で実施する。

- 排水路D区間から撤去することで土砂が一気に流出する恐れがあり心配していたが、下流の方の土砂掘削をセットと考え、D区間を撤去し土砂が出たら、もう一度、下流の方の土砂を除去すれば、だいたい安定してくると思った。D区間の排水路から撤去し、土砂が出たら下流の方を浚渫し、だんだん上流部の方の排水路を撤去することでもよいと考える。ただし、最終的にBまで到達したときにどうなるのかというのは、また改めて考えなければいけない。
- 浚渫と排水管の撤去を交互に行っていく必要があるのかもしれない。
- 2号排水路は、柿田川工業用水をつくったときに設置された。当時は工場排水等がありまだ水が汚かった。その汚水を分離して良い水を取ろうと2号排水路を設置した。水質改善と、汚濁防止が図られたと思う。

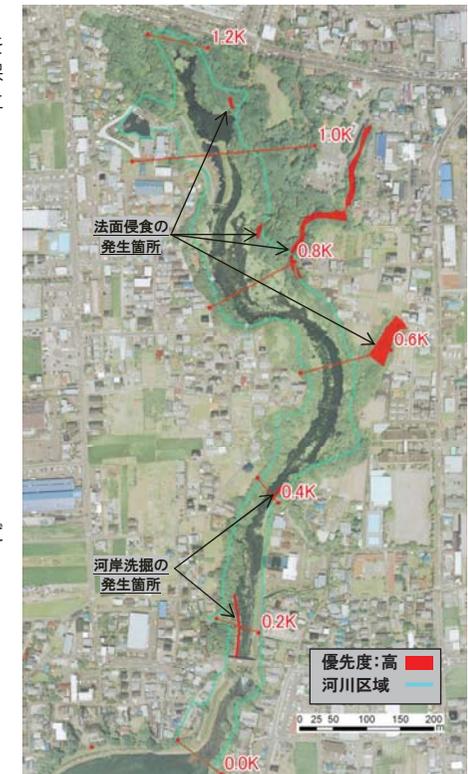
図 5-9 河岸の保全及び水域への土砂流出抑制に係る整備箇所

河岸洗掘及び法面侵食が確認される約0.2～1.1kpを整備箇所とし、特に河岸洗掘は0.2、0.4kp周辺、法面侵食は、法面の崩落や水域への過剰な土砂供給などの恐れがある約0.6～1.1kpを対象とする（図5-9）。
