## 資料－1

# 「既往の実施内容とH25の実施計画」

# 柿田川自然再生計画の重点的に取り組む7つのメニュー

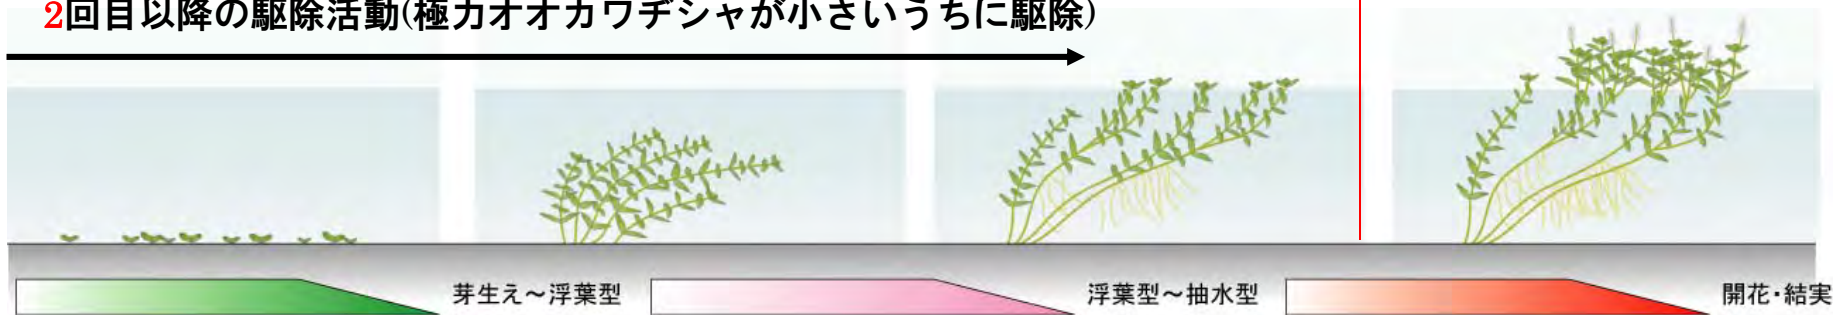
1回目の駆除活動(開花結実前に駆除)

2回目以降の駆除活動(極力オオカワヂシャが小さいうちに駆除)

開花・結実すると新たな  
種子が河道に散布される

駆除は**結実する前**に行う。

生長が早く、芽生えから早ければ2ヶ月程度で結実する。

同一箇所**で2ヶ月に1回程度、駆除を行う必要がある。**

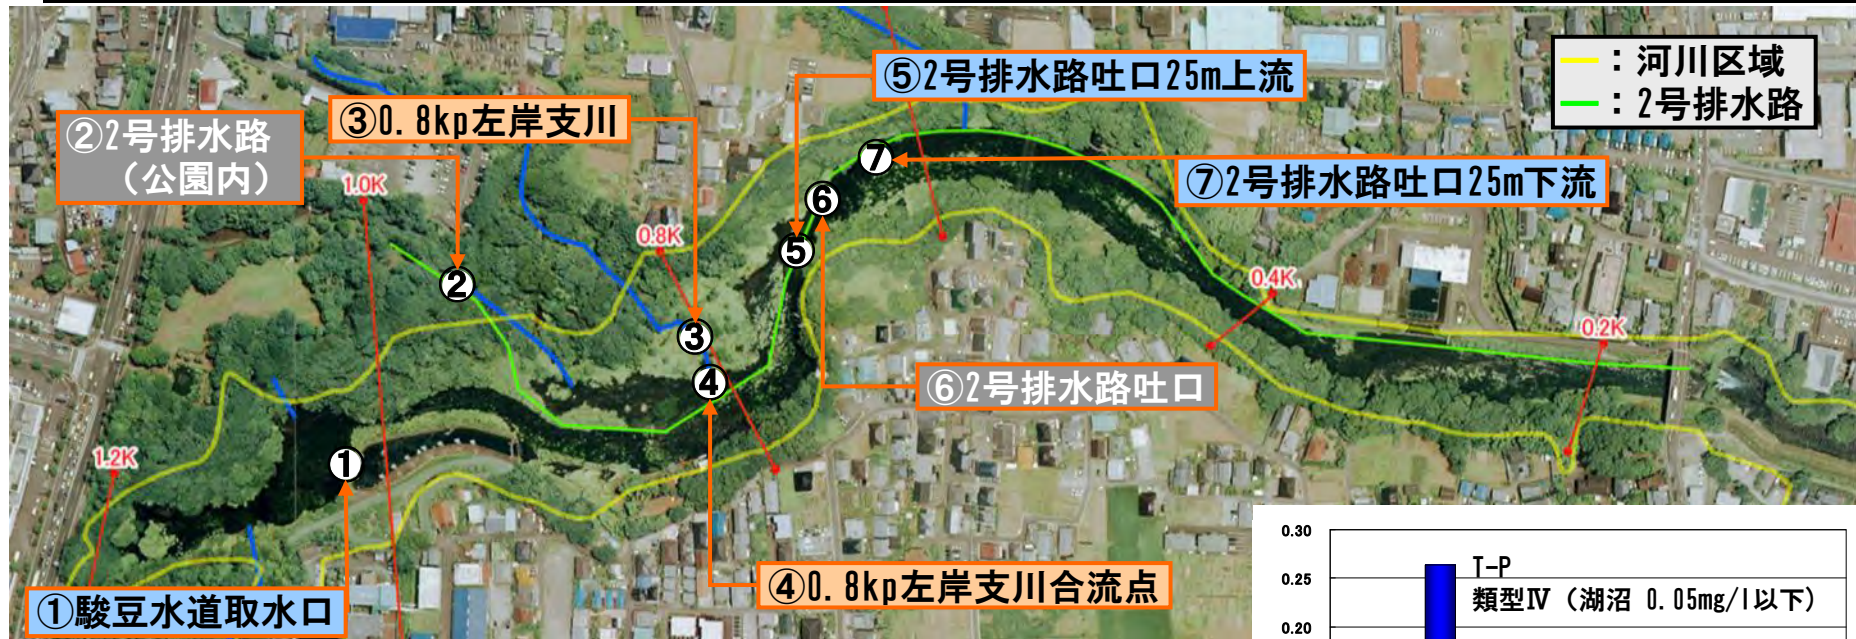
## ②H24水質調査結果（晴天時）

- ・ 2号排水路、0.8kp支川より富栄養の水が流入
- ・ 公園内の2号排水路（②、⑥）及び0.8kp支川（③、④）の大腸菌群数は基準値を超えている
- ・ 流入水は本川にて希釈され、下流では水質汚濁の影響は小さい

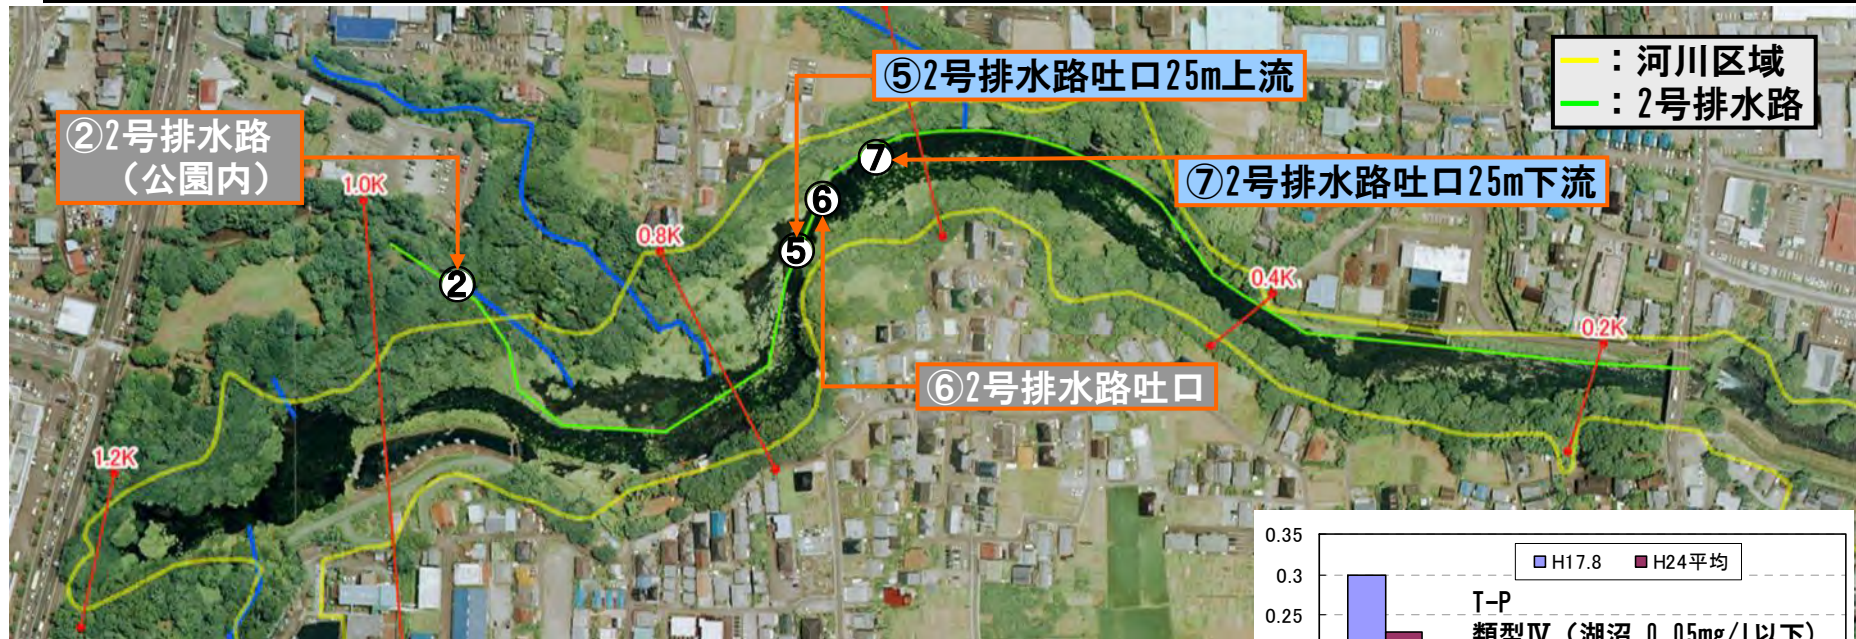
## ②H24水質調査結果（晴天時・H17年度調査とH24調査の比較）

- ・2号排水路付近の平成17年及び平成24年の水質を比較
- ・大腸菌群数、全窒素など顕著な水質の改善を確認
- ・2号排水路の流入範囲の下水道整備の進捗による効果

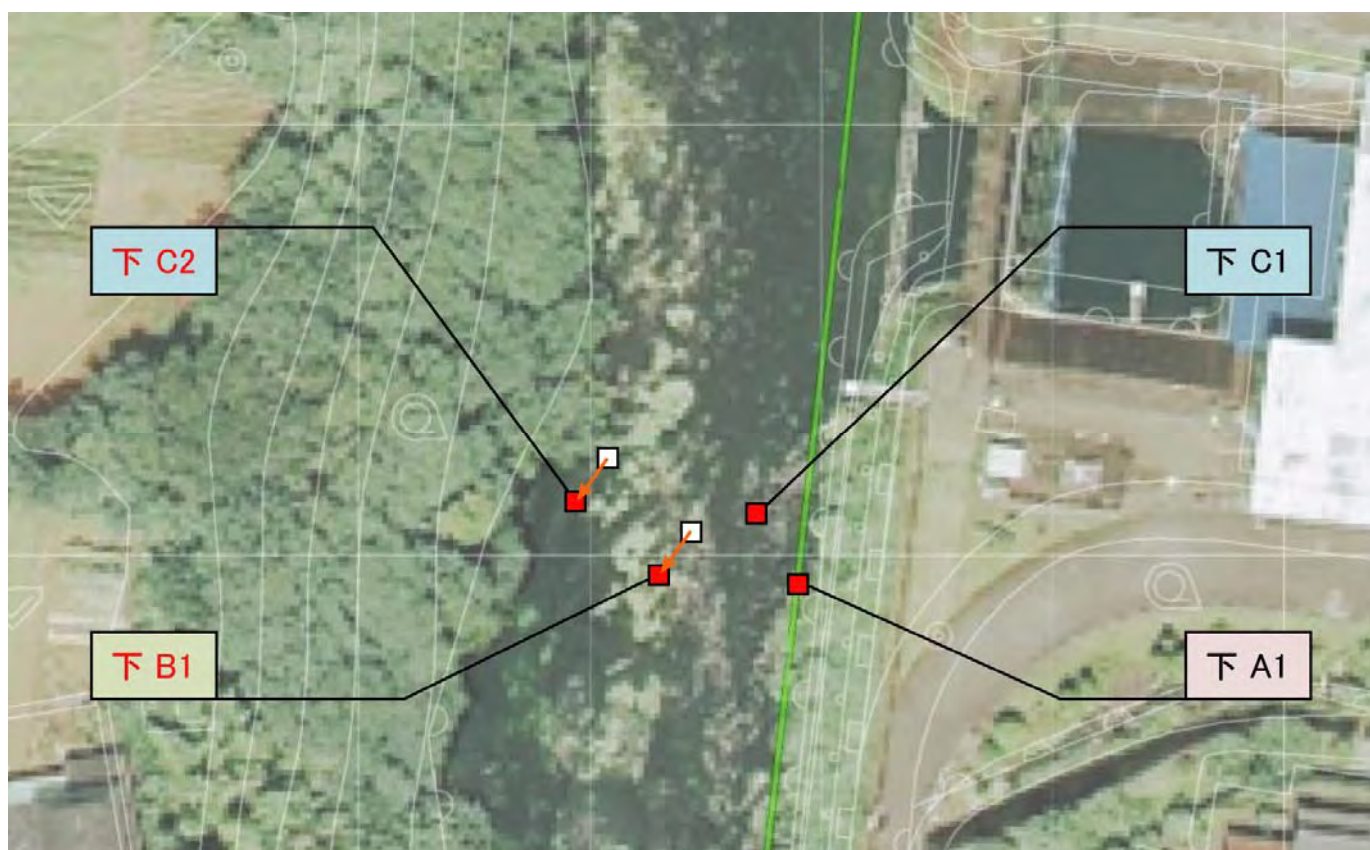
図 2 コドラート位置図（下流部、最終）

※赤字で示したコドラートは途中で場所を変更した箇所
