# 資料－1（概要版）

## 平成25年度実施報告と平成26年度の方針

# 柿田川自然再生計画の重点的に取り組む7つのメニュー

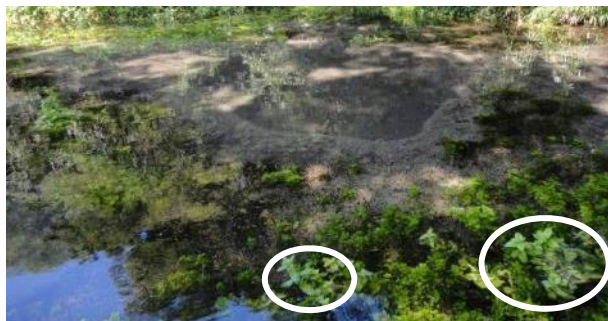
源頭部で量は減らしたが少数が残る  
→根絶は困難

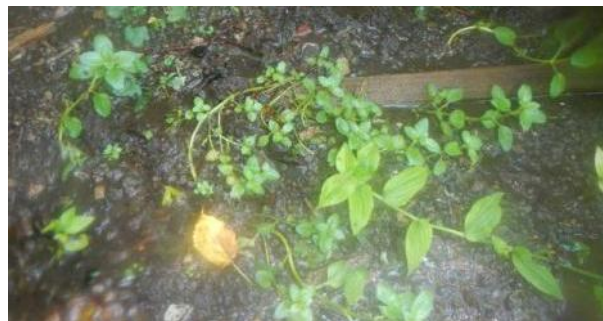
第一展望台直下の陸域で生育を確認  
→陸域からの再生産も考慮の必要あり

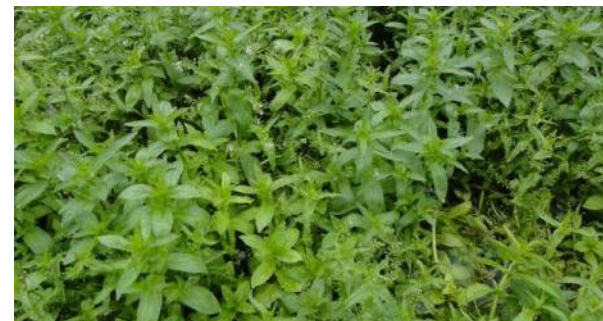
カワデシヤとオオカワデシヤの混在  
→見分けるのに時間を要する

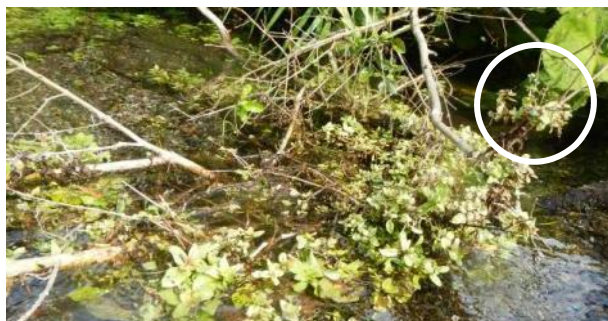
枝による捕捉個体や樹木・他の植生に混じって生育する個体がある  
→駆除作業が困難

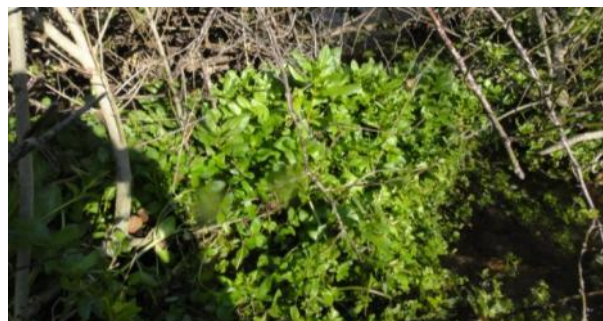
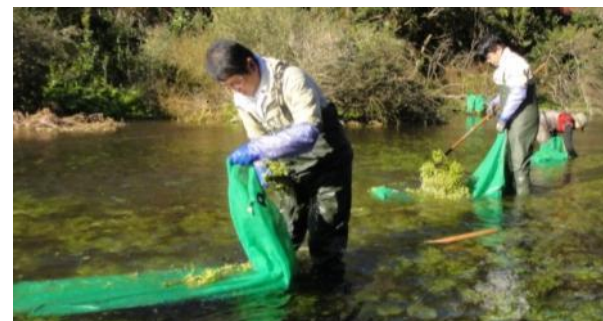
モミガラ袋の口を開くことが手間  
→効率化に向けて改善の余地あり

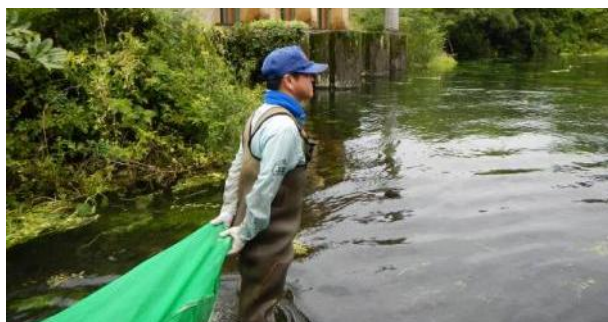
ボートが来るまでモミガラ袋を人が保持  
→効率化に向けて改善の余地あり

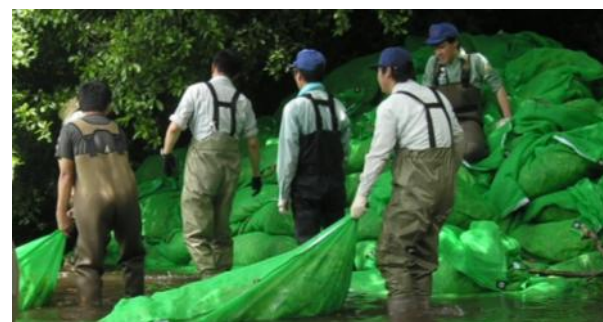
モミガラ袋が重く、集積・陸揚げが困難  
→効率化に向けて改善の余地あり

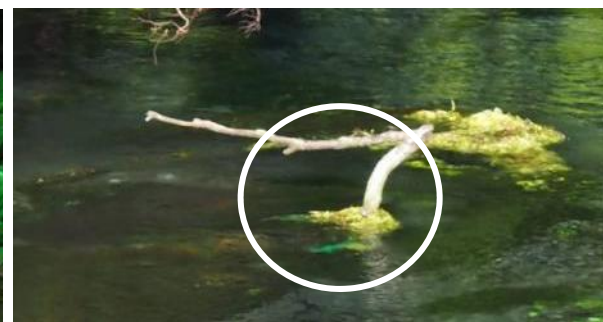
モミガラ袋の流出  
→速やかな陸揚げの必要あり

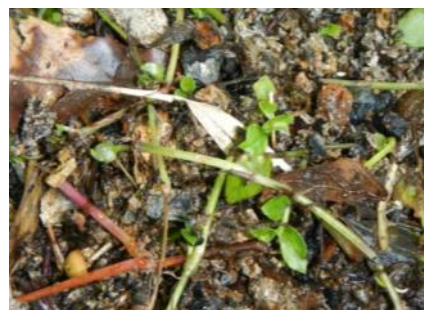
ノハカタカラクサの小片からの  
発芽・発根(駆除1ヵ月後の状況)

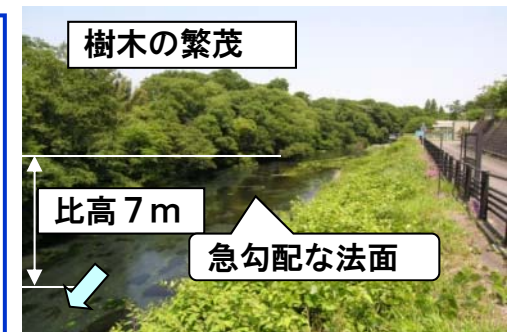
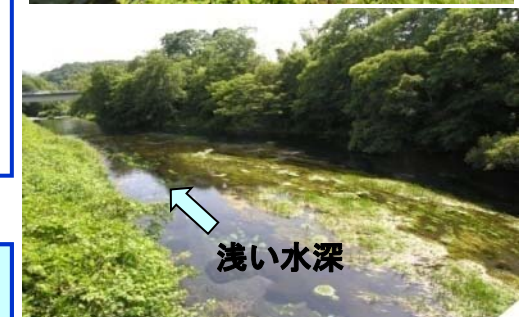
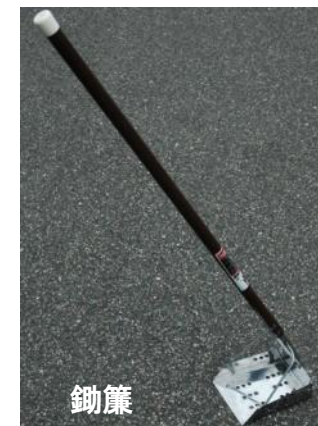
- ・ 掘削は鋤簾等により人力施工で行う  
→ 水深30cmを確保するため余裕をみて水深40cmを確保
- ・ 手漕ぎボートや簡易的なフロートにより揚陸場所まで運搬

- ・ 施工上の問題点、施工に伴う環境上の課題、問題点の抽出

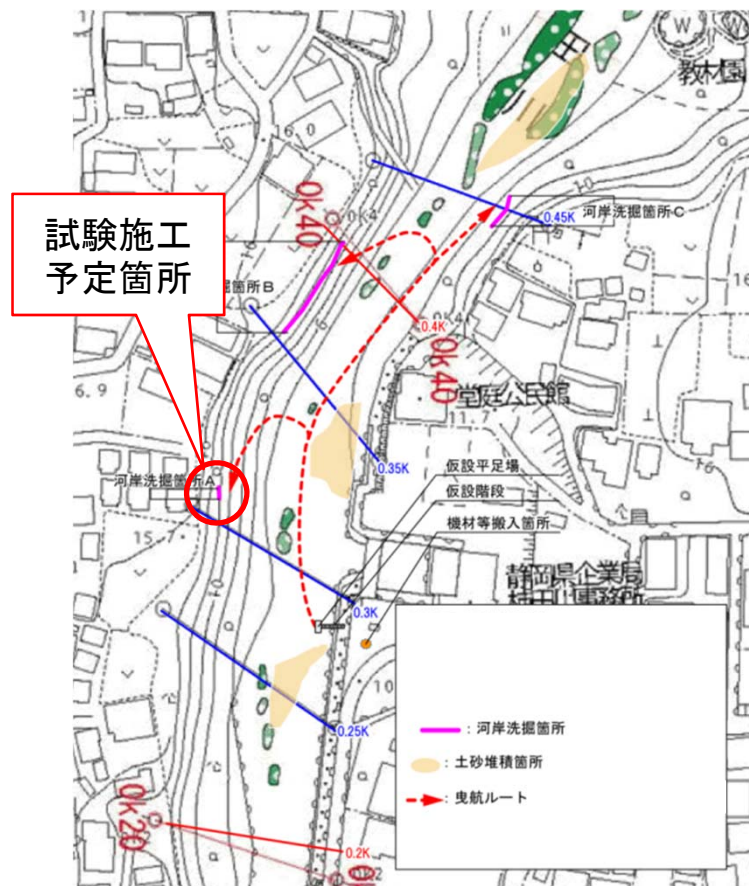
#### 施工の際の運搬経路案

河川内の運搬はフロート船を使用  
企業局堂庭取水場から搬入出
