資料-1
平成26年度調査結果

柿田川自然再生計画の取り組み

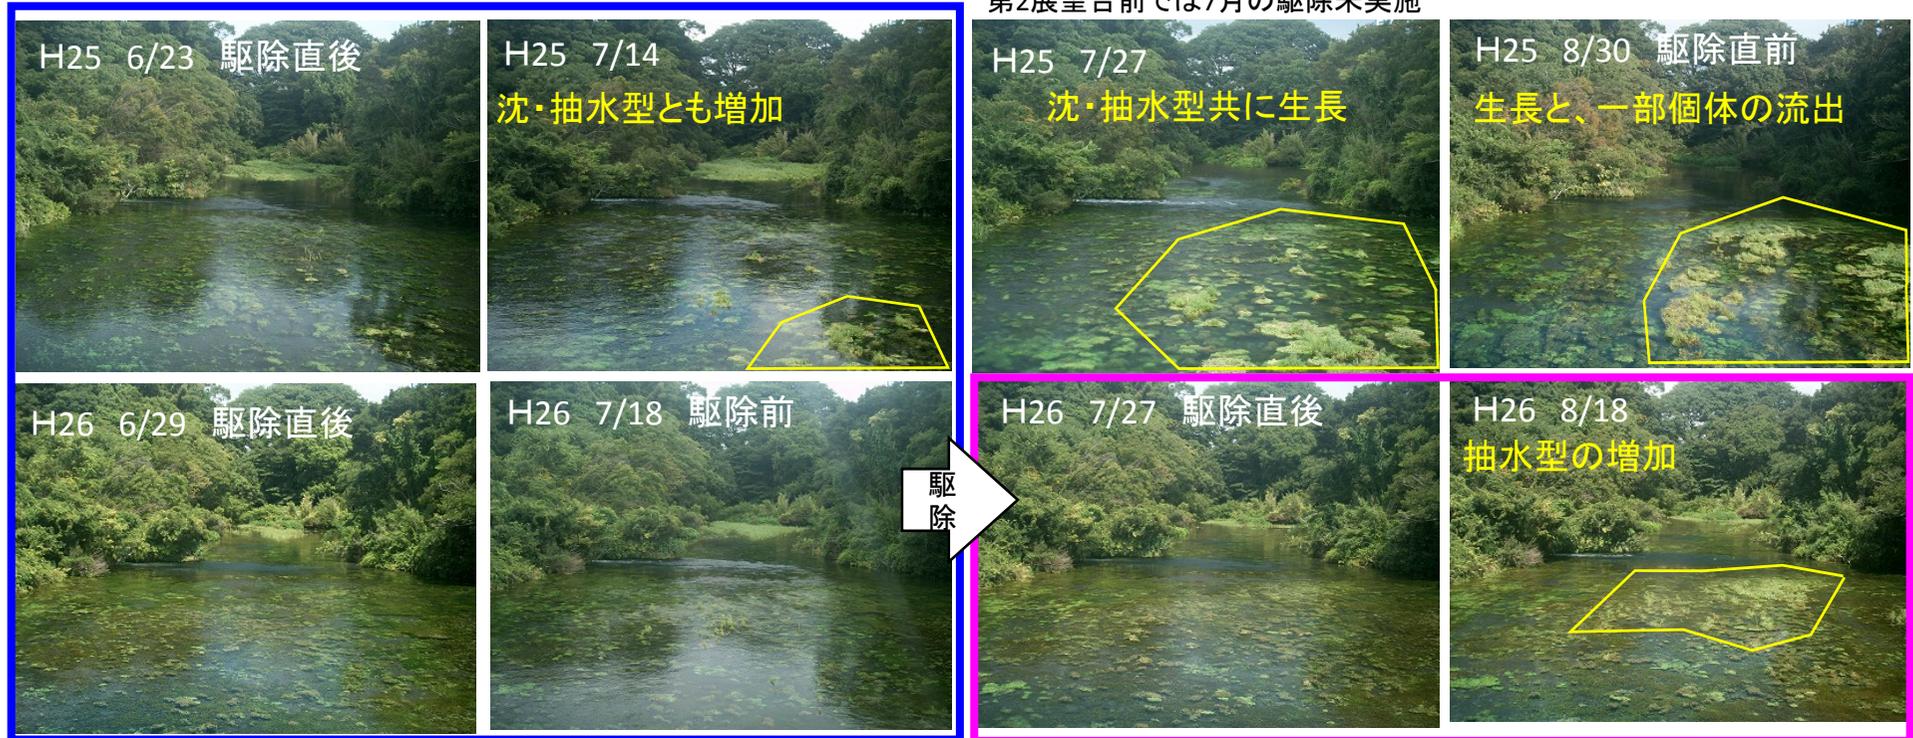
Aインターバルカメラによる定点撮影

八幡取水場より上流側(第2展望台前) 上段:平成25年度 下段:平成26年度

第2展望台前では7月の駆除未実施

□ 駆除を2回/月で実施することで、駆除3週間後の沈水型から抽水型への変化が小さい。

□ 沈水型の生育量もH25と比較すると増加傾向が小さい。

□ 駆除を1回/月にした1ヵ月後(8月駆除時)には、抽水型・沈水型の増加がみられる

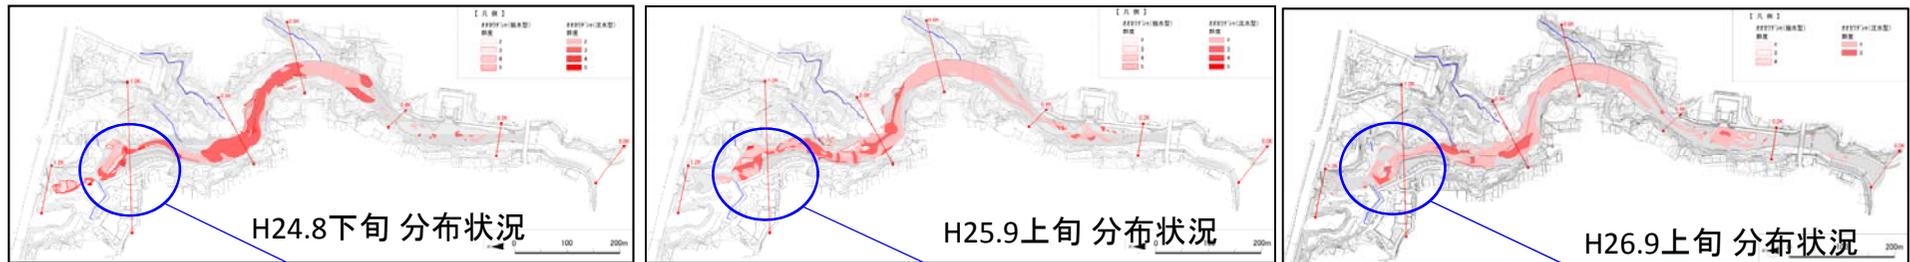
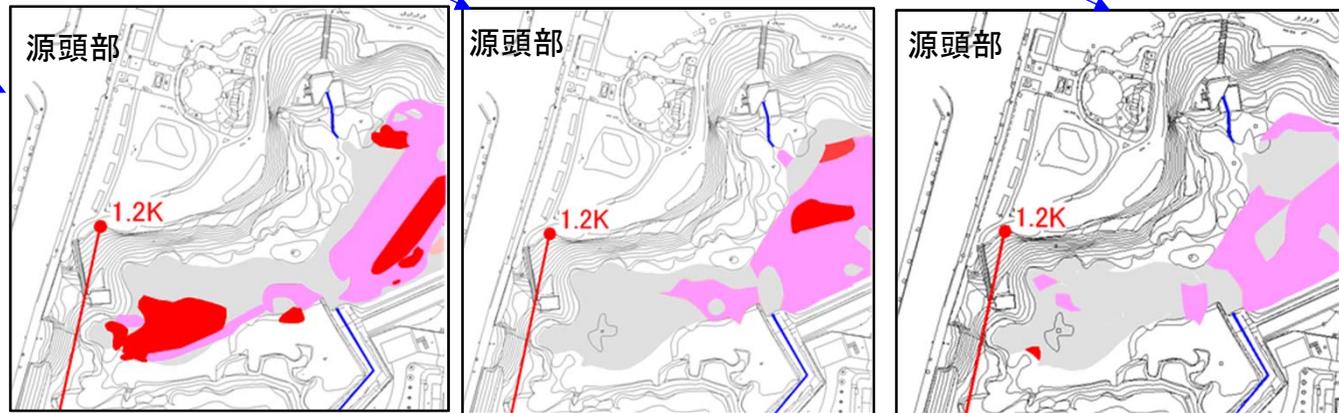
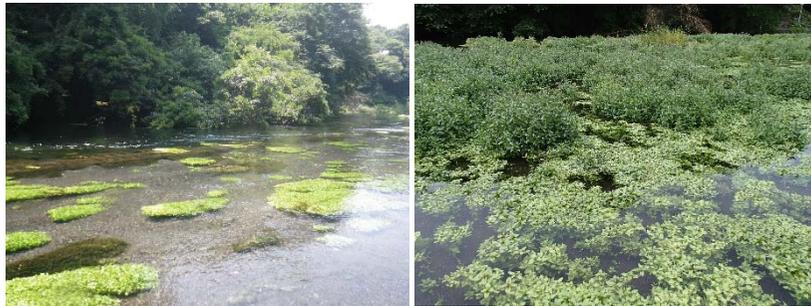
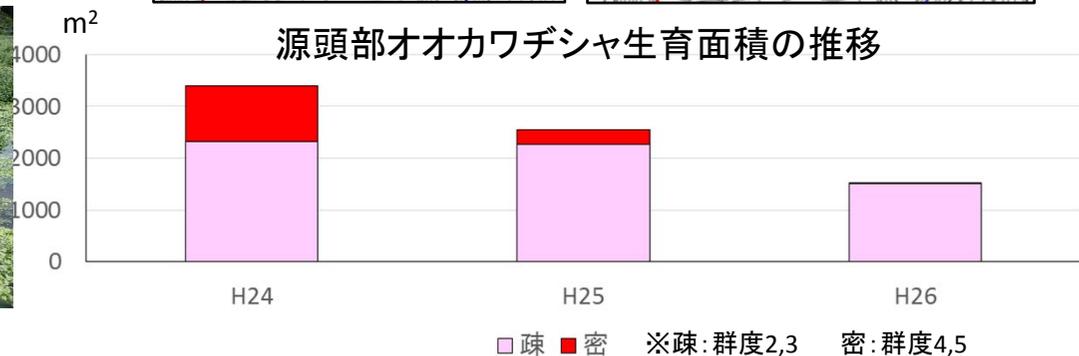
B 詳細分布調査

平成26年9月初旬に詳細分布調査を実施した。
目視にて、オオカワヂシャの分布範囲と群度を記録した。

オオカワヂシャは、平成25年度から源頭部を中心に1回/月の駆除活動を継続したことにより減少している。
平成26年度からは、4～6月の成長期に2回/月の駆除活動を実施したこともあり、
源頭部のオオカワヂシャの生育面積はさらに減少した。

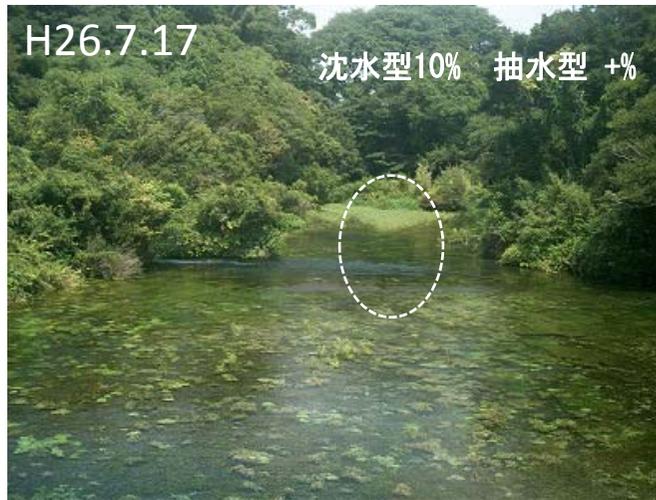
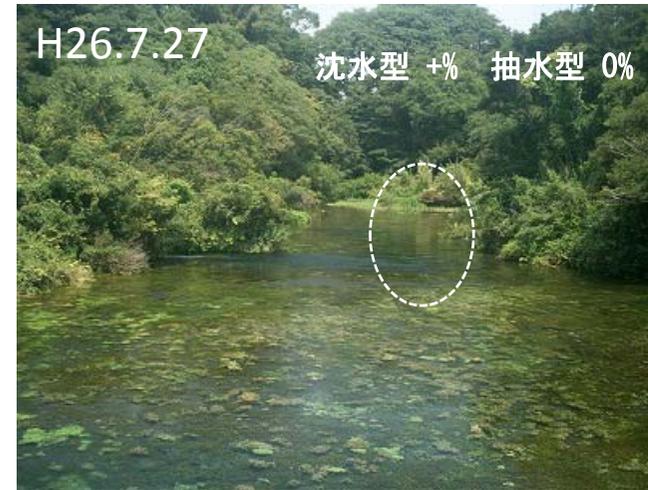
7月26日
駆除の例

C 駆除前後の現地観察

- ・H26年度(2014年)はH25年度と比較して、抽水型が大幅に減少した
- ・H26年度は9月まで抽水型がみられた。
- ・被度は9月にも増加した。

被度: 群落内における、構成種が被覆している面積の割合。

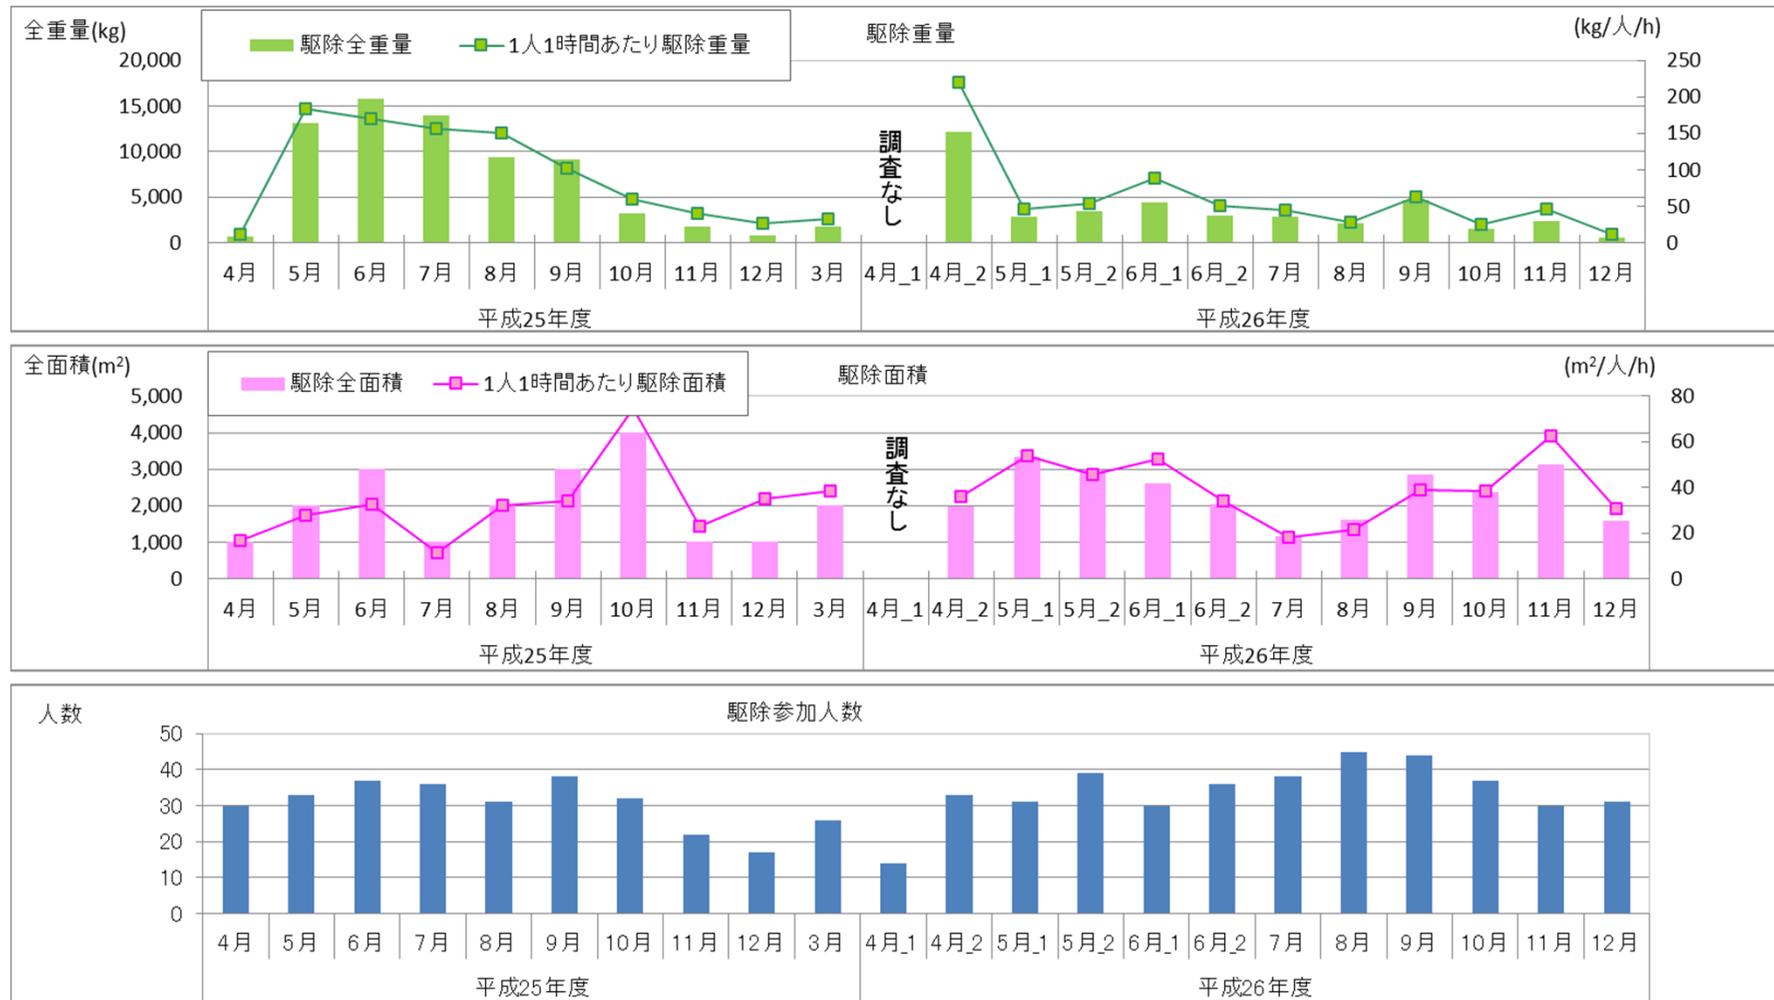
D 駆除重量の計測

- ・駆除重量は平成26年度5月～9月は平成25年度より少なかった。
- ・1人1時間当たりの駆除面積は平成25年度より多い月が多かった。
→インターバルカメラによるオオカワヂシャの生育状況から、駆除直前の生育量が平成25年度より少ないため。
- ・参加人数は平成25年度とおおむね同様であった。

駆除重量: 駆除時のおおよそ体積(袋数)から、質重量を算出
 駆除面積: 駆除範囲を地図上に記録し、駆除面積を算出

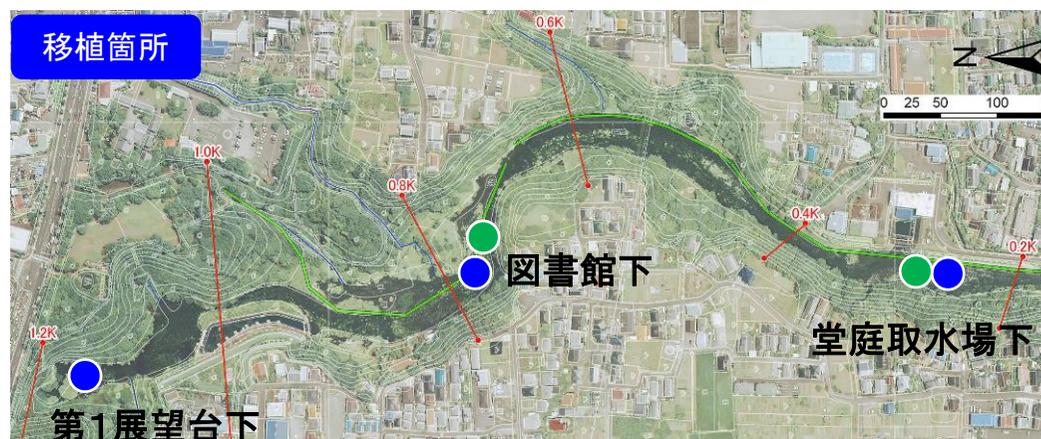
- ミシマバイカモ
- ナガエミクリ

実験区の設置方法

- ・河道内に調査区(1 m × 1 m)を設置
- ・調査区あたり25株を手で移植
 - ミシマバイカモ 3調査区
 - ナガエミクリ 2調査区
- ミシマバイカモ: 外来種駆除で発生した切れ藻(根がついていない状態)を移植
- ナガエミクリ: 根のついた状態で移植
- ・平成26年6月下旬に移植。
- ・移植後1,3,6カ月後に株数と調査区内の被度を観察

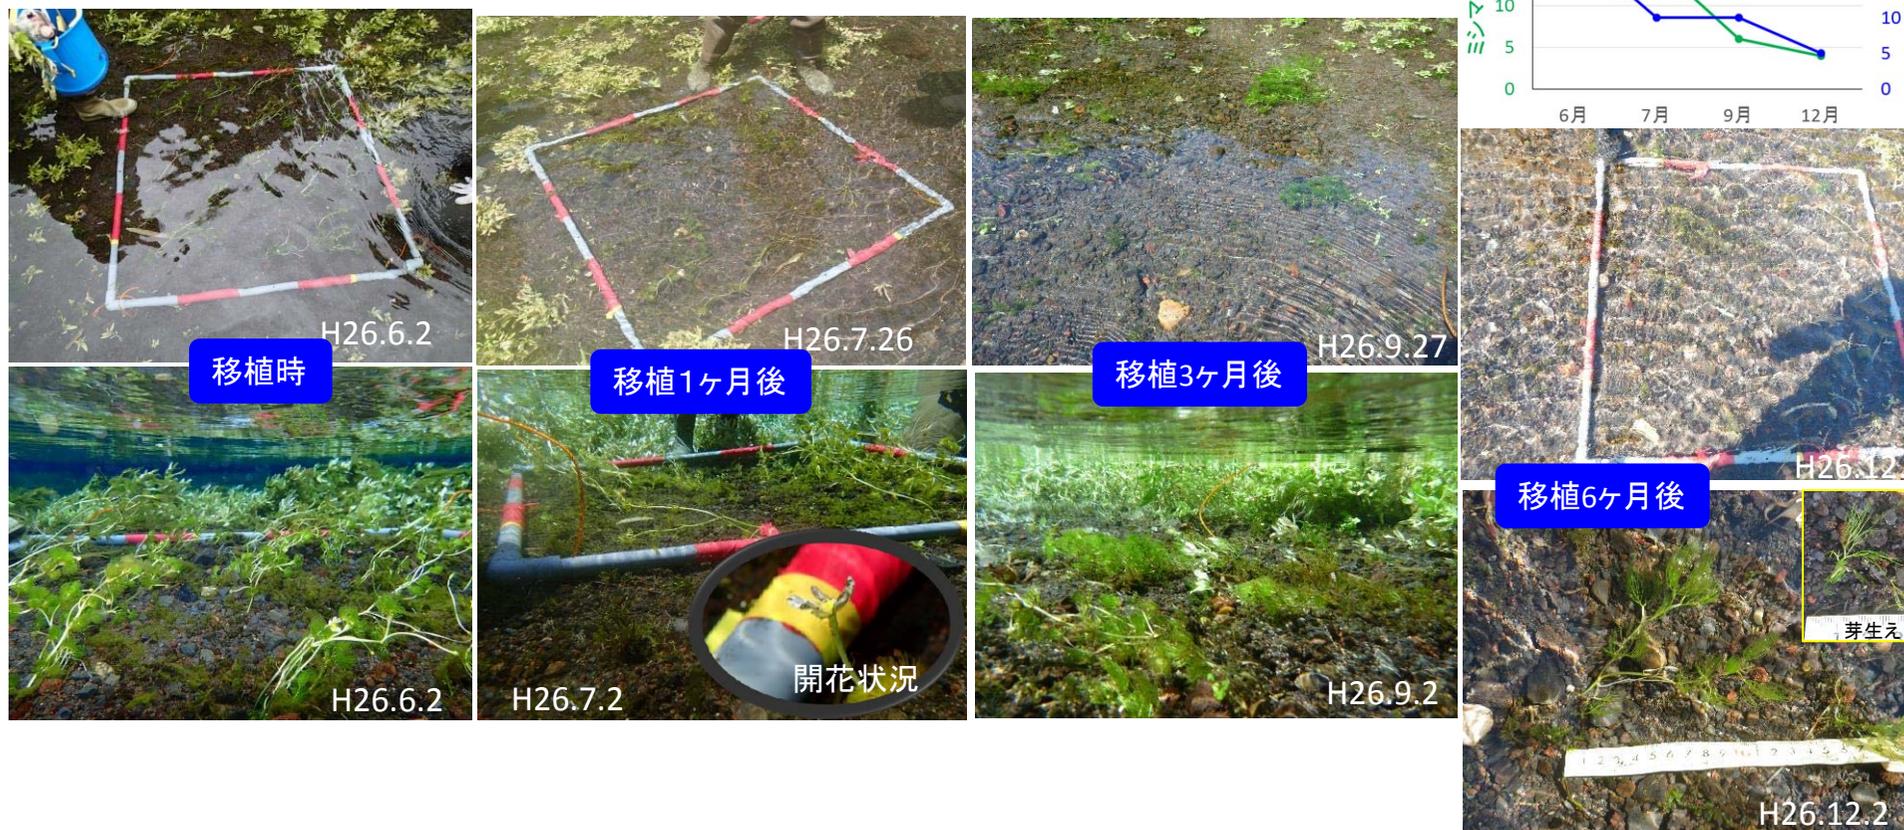
第1展望台下ミシマバイカモ移植後の状況

移植1ヶ月後には、定着率(株数)が概ね6割程度まで減少したが**開花がみられた**。
3ヶ月後の定着率もほぼ同様であり、6ヶ月後は移植した株の15%程度の株数が生育していた。
12月の移植した株は4株のみ生育していたが、12月には芽生え(3株)がみられた。

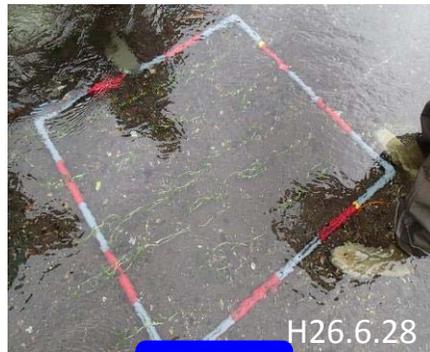
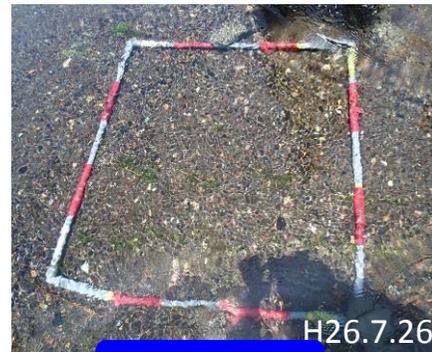
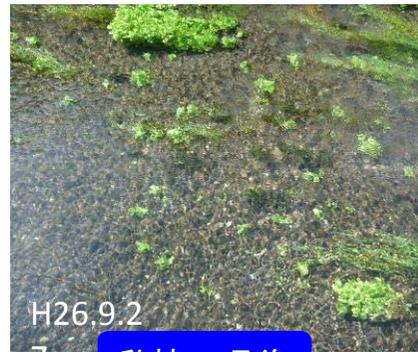
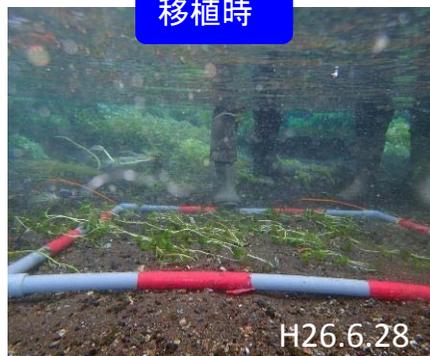
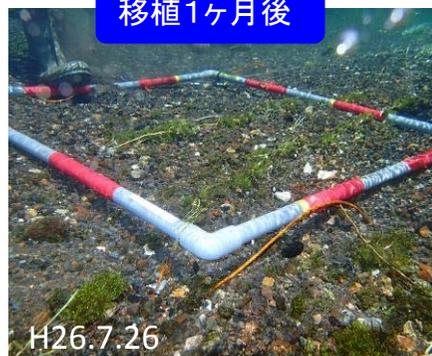
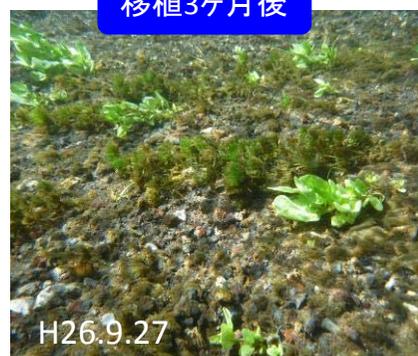
図書館下ミシマバイカモ移植後の状況

移植1ヶ月後には、定着率が概ね4割程度まで減少した。
3ヶ月後の定着率もほぼ同様であったが、6ヶ月後には消失した。

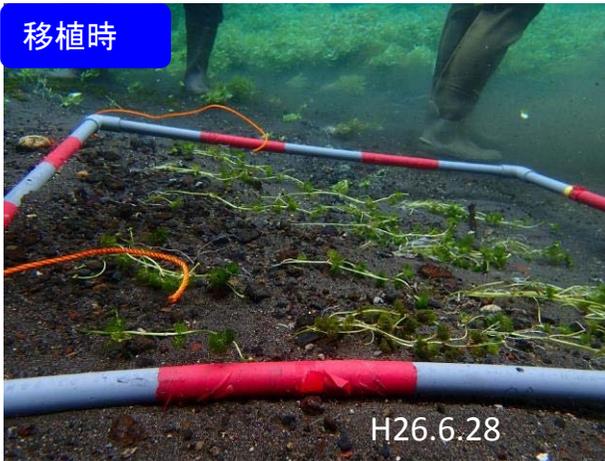
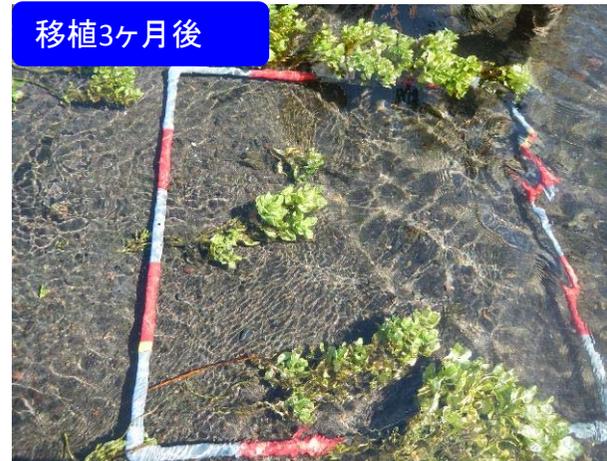
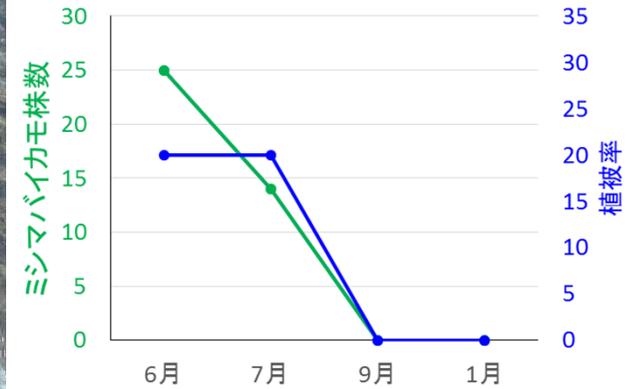
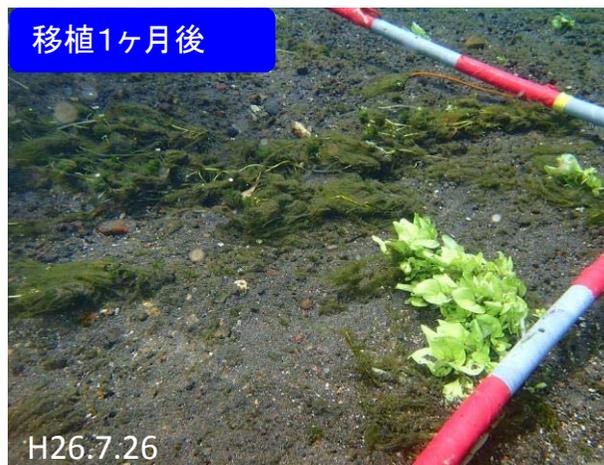
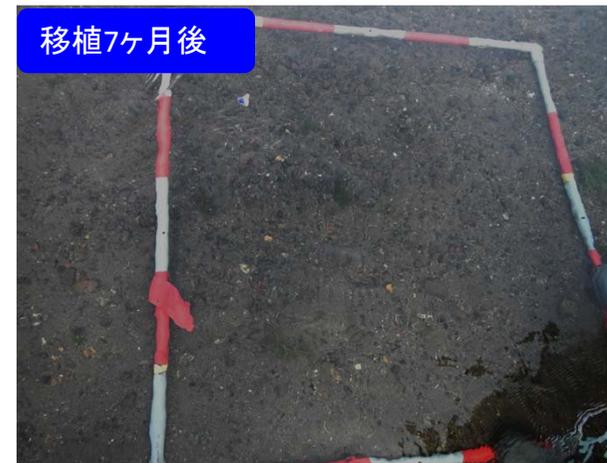
堂庭取水場下ミシマバイカモ移植後の状況

移植1ヶ月後には、定着率が半数程度まで減少したが、開花と結実がみられた。
3ヶ月後には全ての個体が消失した。
移植7ヶ月では芽生えが4株確認された。

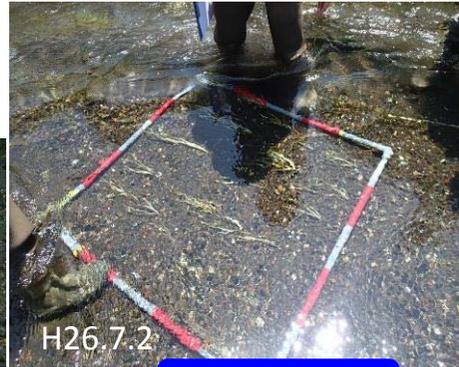
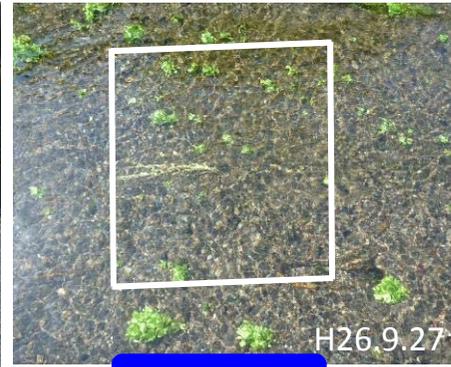
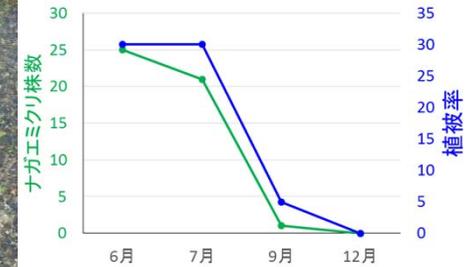
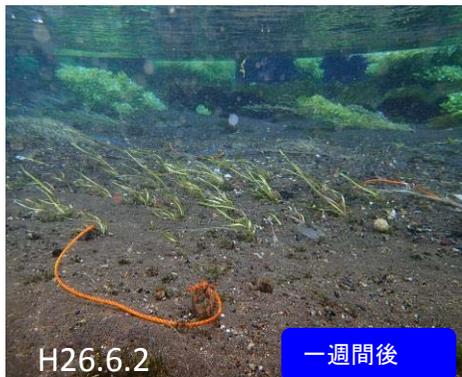
図書館下ナガエミクリ移植後の状況

移植1ヶ月後には、定着率が概ね7割程度あったが、3ヶ月後の定着率はほぼ1割に減少。6ヶ月後には全て消失した。

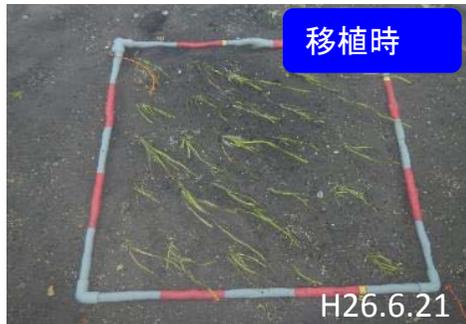
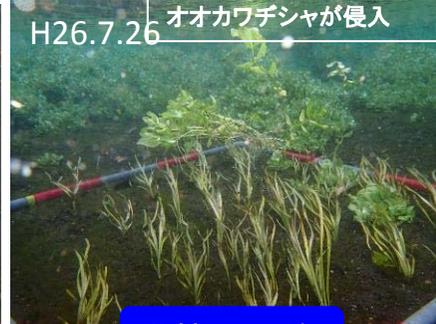
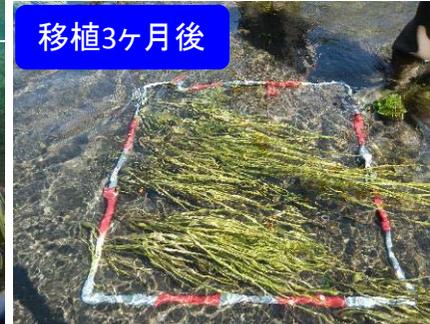
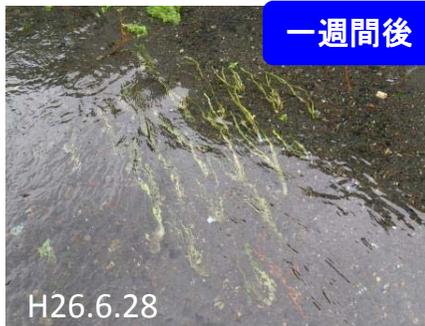
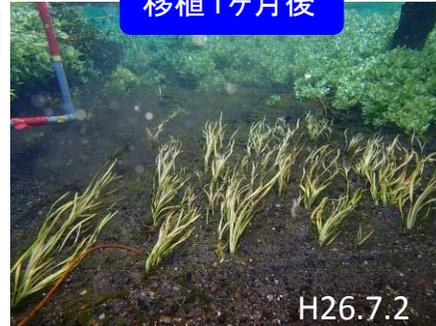
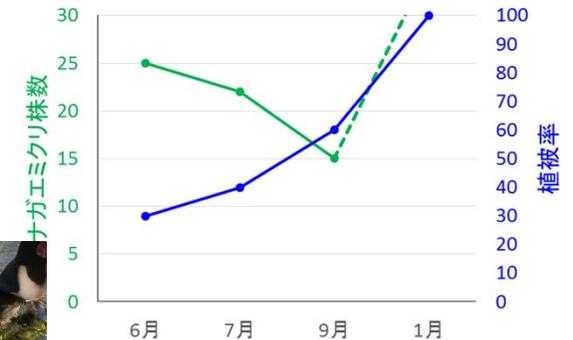
堂庭取水場下ナガエミクリ移植後の状況

1ヶ月後の定着率は、8割程度であった。3ヶ月後には6割程度に減少したものの、生長したため植被率は増大した。
6ヵ月後には植被率が100%となった。

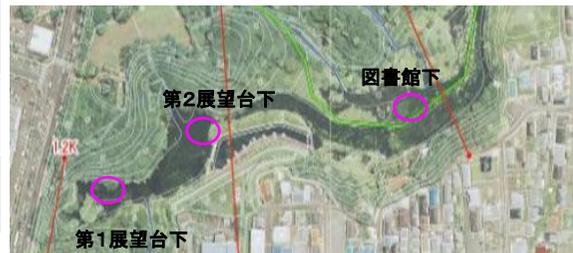
採土数および採土箇所

柿田川現地の採取土を用い、各箇所のおオカワヂシャの埋土種子の状況を確認することを目的に、発芽実験を行った。

箇所	採土数
第1展望台下	陸域 4サンプル 水域 8サンプル (流速大4、流速小4)
第2展望台下	水域12サンプル (流速大4、流速小8)
図書館下	水域12サンプル (流速大4、流速小8)

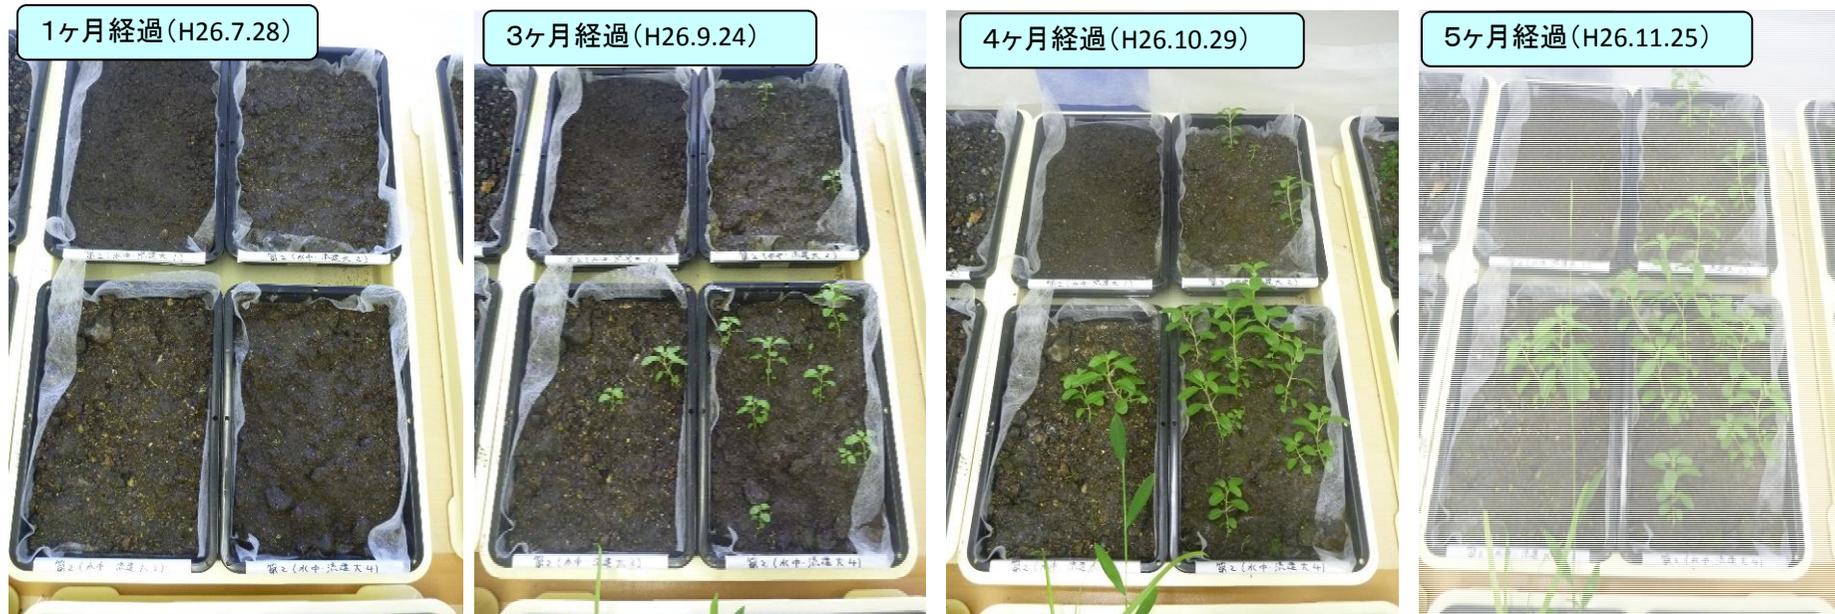
第2展望台下・河川内(流速大)箇所の採取土による発芽状況

- ・発芽は約1週間後からみられた
- ・芽生えの状況での同定が困難のため、オオカワヂシャと判断できたのは3ヶ月後以降
- ・埋土種子からは、オオカワヂシャのほか、オランダガラシ(クレソン)、オドリコソウ等が確認された。

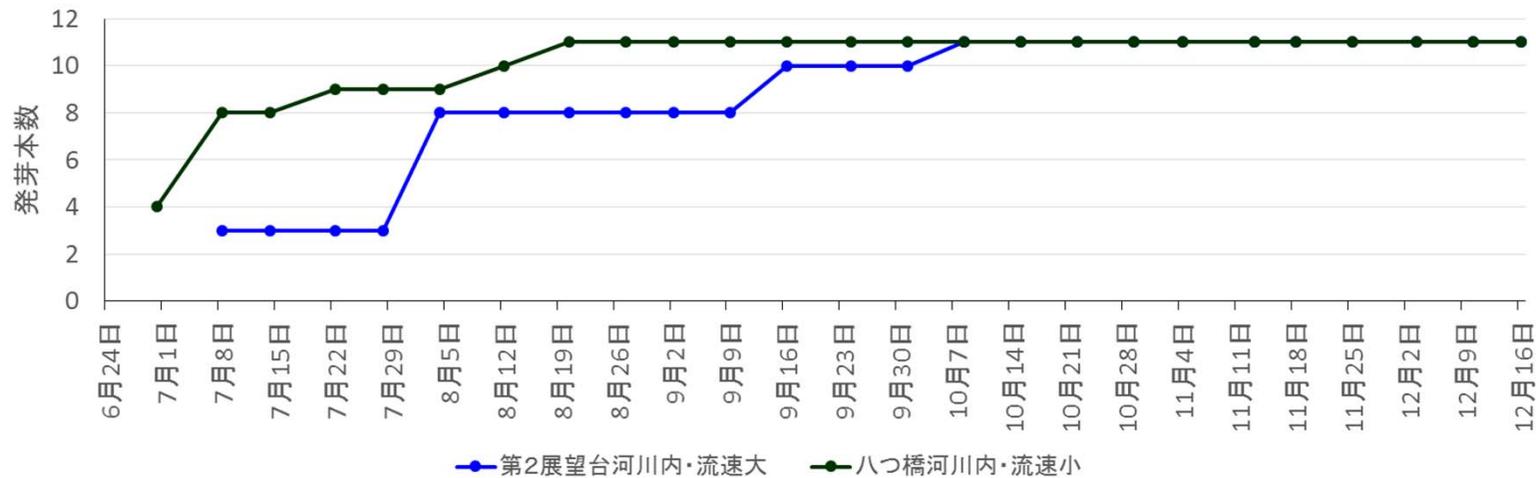
室内発芽実験結果(オオカワヂシャ発芽本数の経過)

- ・第1展望台下では、全てのサンプルからオオカワヂシャは発芽しなかった。
→最上流部のオオカワヂシャがまばらに生育する場所には含まれる種子が少ない可能性がある。
→最上流部は流れによる種子の供給がないので、今後も駆除を継続することで効果が現れやすい可能性がある。
→今後も第1展望台下で駆除を実施する方針で駆除を進める。
- ・採土地点の流速と発芽本数に明確な関係はみられなかった。
- ・図書館下の採取土では、10日程度、第2展望台前でも2週間程度で発芽した。

※各箇所でもっとも多く発芽したサンプルの発芽経過をグラフ化

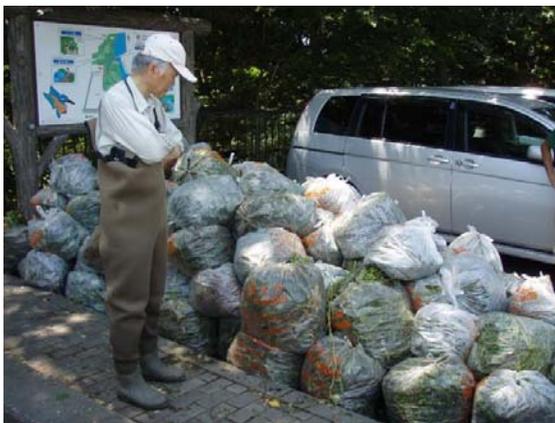
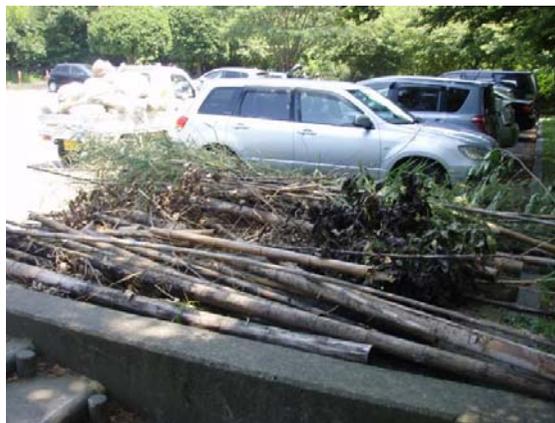
■ ノハカタカラクサ駆除範囲

結果：約150袋（45L）のノハカタカラクサ、枯竹
を除去

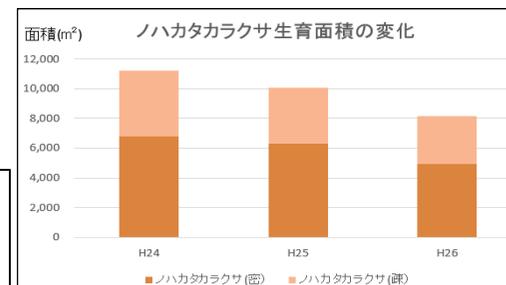
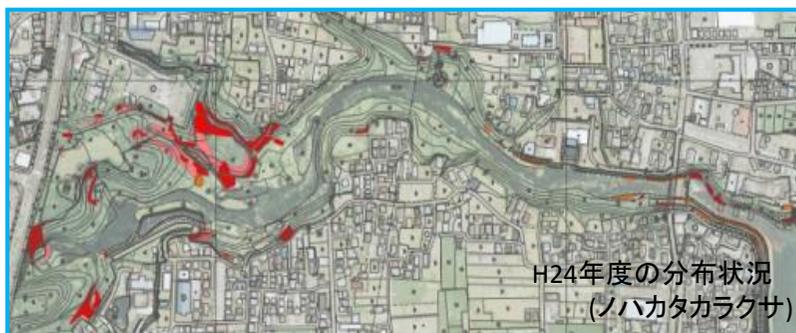
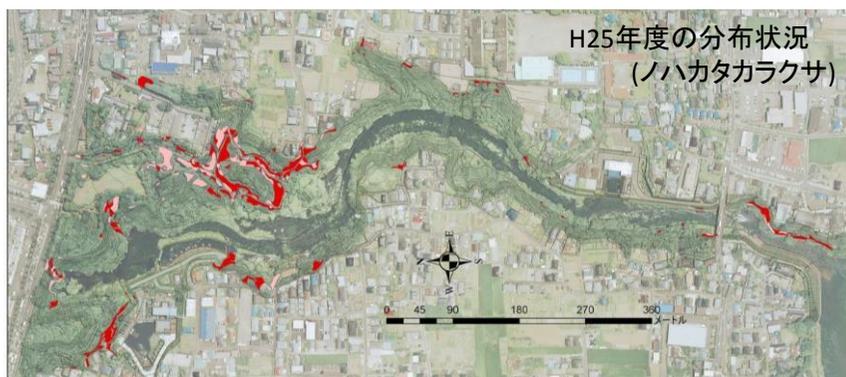
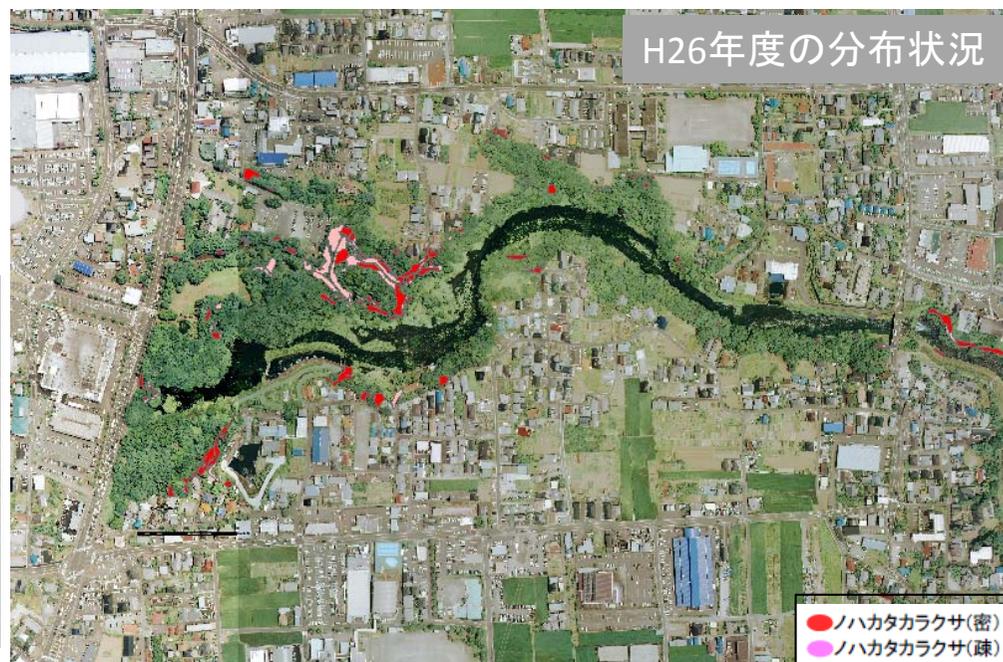
①ノハカタカラクサの駆除（詳細分布調査）

平成26年9月初旬に詳細分布調査を実施した。
目視にて、外来種の分布範囲と生育状況の疎密（ノハカタカラクサのみ）を記録した。

平成26年度の生育面積は、生育密度が“密”、“疎”とも平成25年度よりも1,000m²ずつ減少全体面積は平成25年度と比較して2,000m²減少した。

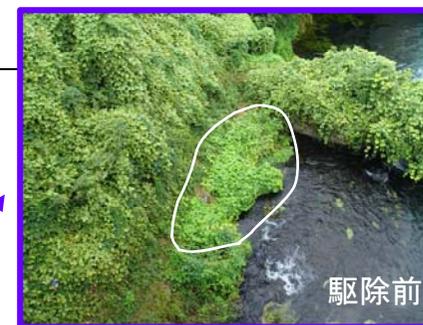
アレチウリ

- ・オオキンケイギクは平成26年6月に柿田橋下流右岸にて数株確認されたため、確認時に駆除を行った。その後、生育は確認されていない。
- ・オオブタクサとアレチウリは平成26年9月に柿田橋上下流で沼津河川国道事務所が駆除を実施した。

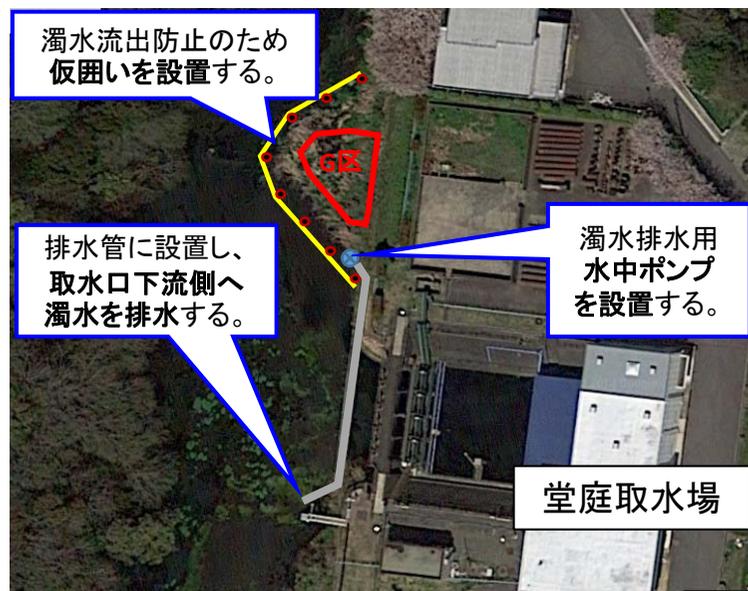
試験的な土砂撤去計画の策定・土砂撤去の実施（G区）

- ・堂庭取水場上流にある堆積土砂を撤去する。
- ・撤去は人力で行う。
- ・撤去後の水深が50センチ程度になることを目標とする。
- ・濁水流出防止のため、施工範囲の周辺に仮囲いを設置し、発生した濁水はポンプで吸引し、堂庭取水場の取水口より下流へ排水する。
- ・撤去する土砂は取水場内に重機（ラフタークレーン）を設置して陸揚する。

→河道内には作業員のみ立入り

濁水対策も実施し、環境への配慮と共に取水への影響も最小に

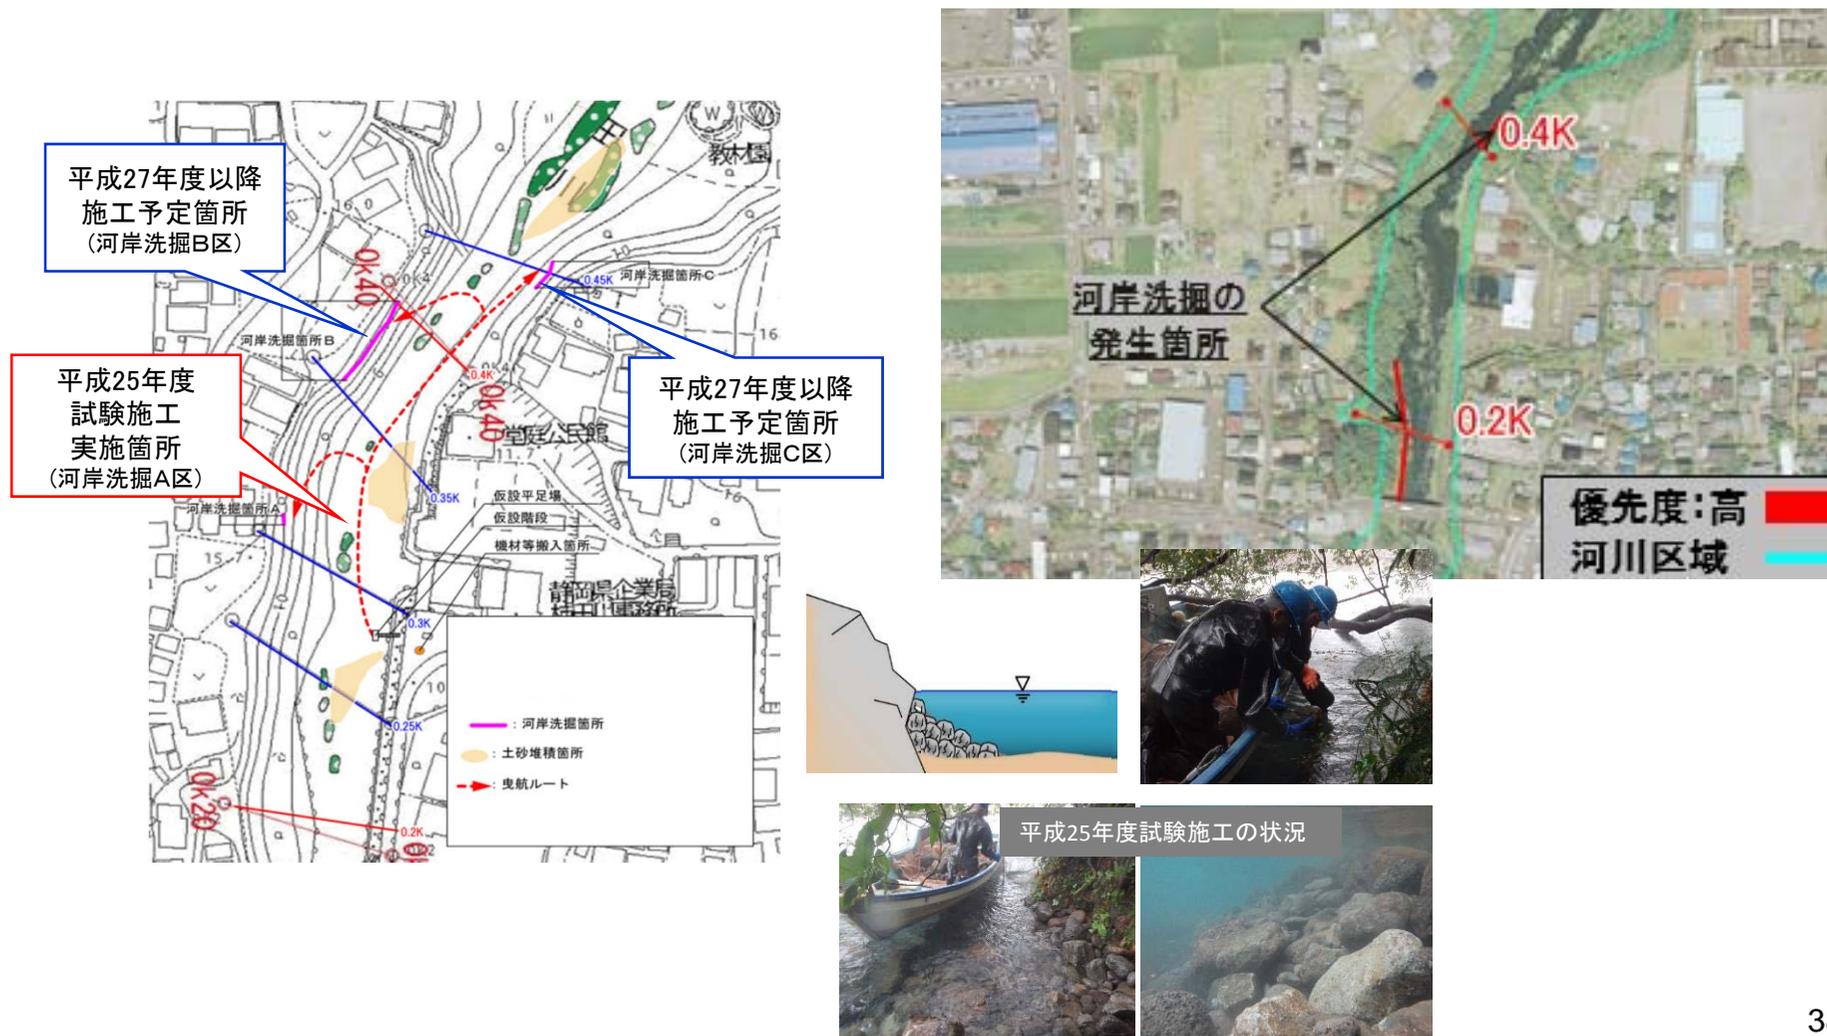
河岸の保全については、前面、水中に石積み、土工沈床を置くこと、もしくは河岸内岸側に侵食対策（松杭、控え護岸設置等）を実施すること等により整備する。

土砂流出の抑制については、各箇所での侵食の程度により対策内容を検討する（植栽、侵食防止シート設置等）。なお、植栽を行う際には、現地で採取した樹木の混合種子を散布する等し、自然淘汰の上で形成される植生の形成を目指す。
