# 前回検討会における指摘事項及び対応(案)

平成28年3月17日  
沼津河川国道事務所

# 柿田川自然再生計画の改定(案)

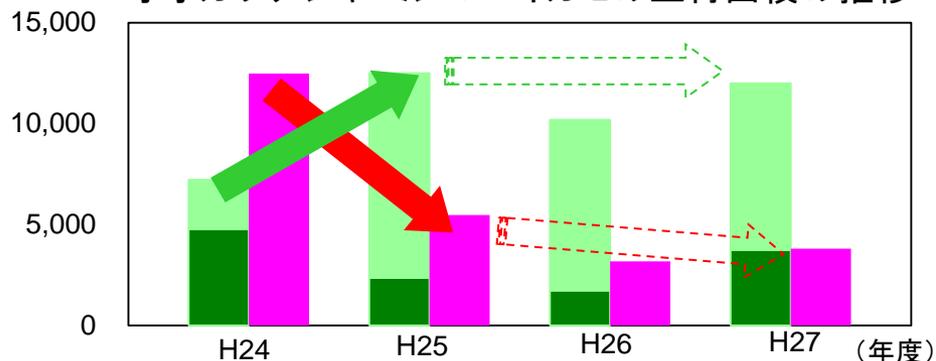
(m<sup>2</sup>) オオカワヂシャ・ミシマバイカモの生育面積の推移

- 種子が上流から下流へ流され繁茂することから、これまで源頭部の駆除を重点的に行ってきた。
- その結果、柿田川全体でのオオカワヂシャ(密度(高))の生育面積が減少するなど、一定の効果が見受けられた。
- 一方、H24～25にかけてミシマバイカモの生育面積は増加したが、近年は横ばいとなっている。
- これは、オオカワヂシャ(密度(高))が残っており、ミシマバイカモの増加が抑制されていることも要因のひとつと推測される。

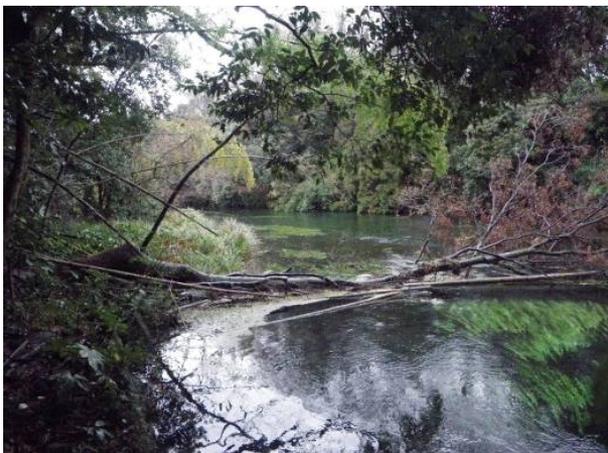
河道内の倒木

- 河畔林の拡大や質的な改善の必要性など、柿田川にとって最適な状態を調査・検討し、必要に応じて対策を講じるとともに、関係部局に情報提供を行う。
- 河川管理上支障となるものや、住民からの要望箇所では生態や環境に影響のない範囲での対策を実施する。

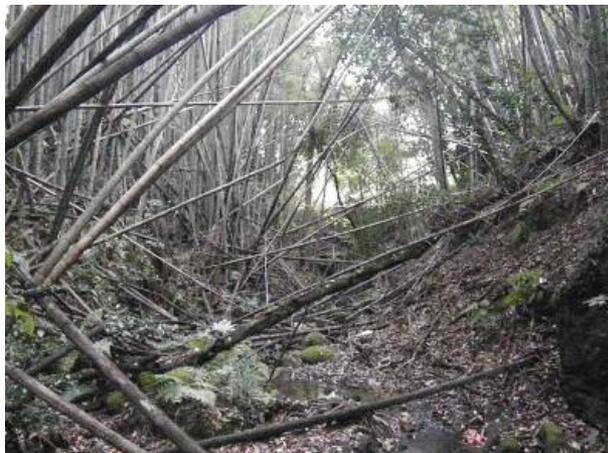
竹林の密生化

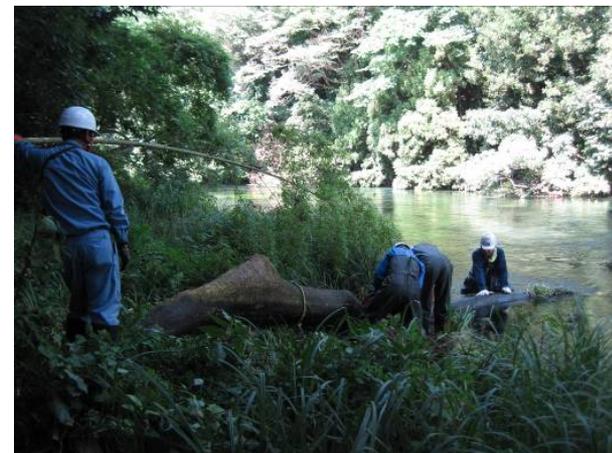
河道内倒木の撤去

- ・柿田川周辺の植物群落及び倒木の現況を整理したほか、緊急対策が必要な河道内等の倒木を撤去しており、現時点で河川管理上支障となるものは見受けられない。
- ・河畔林の拡大や質的な改善の必要性など、河畔林のあるべき姿を検討する必要がある。

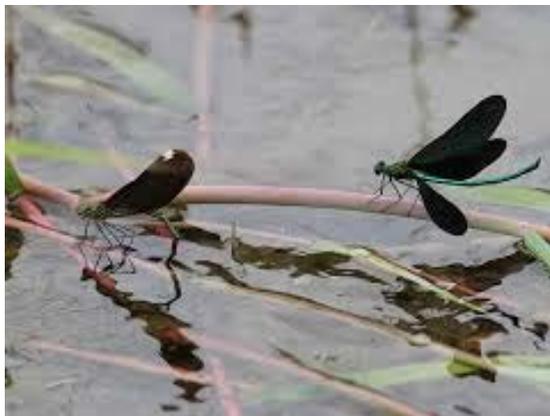
ツルヨシとアオハダトンボ

→一部のツルヨシがアオハダトンボ(絶滅危惧種)等の産卵場になっていることや、背後にナガエミクリの生息適地が確認されたことなどから、生態系とのバランスを考慮して、必要に応じて検討会等にて撤去範囲を検討し、対策を行う。

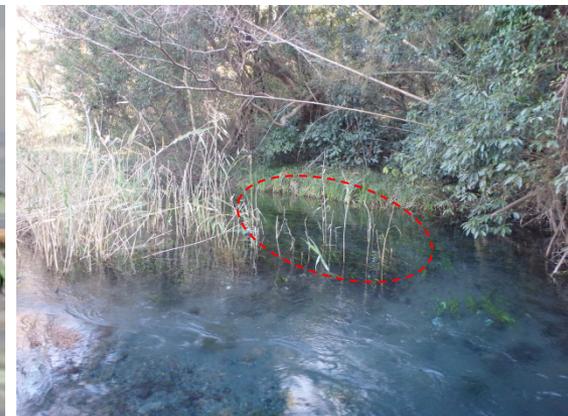
ツルヨシ背後のナガエミクリ

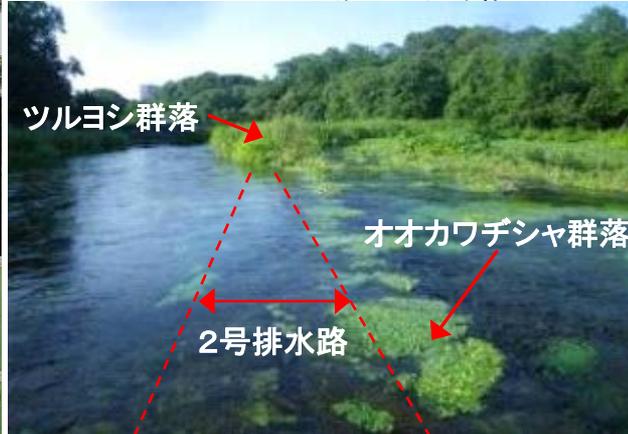
0.8K付近の2号排水路(露出)

→ 占用を終えた構造物は原則撤去であるため、現地調査や試験撤去による環境への影響評価及び効果検証を行い、取水や環境への影響を十分に調査したうえで、撤去箇所及び撤去方法を検討する。

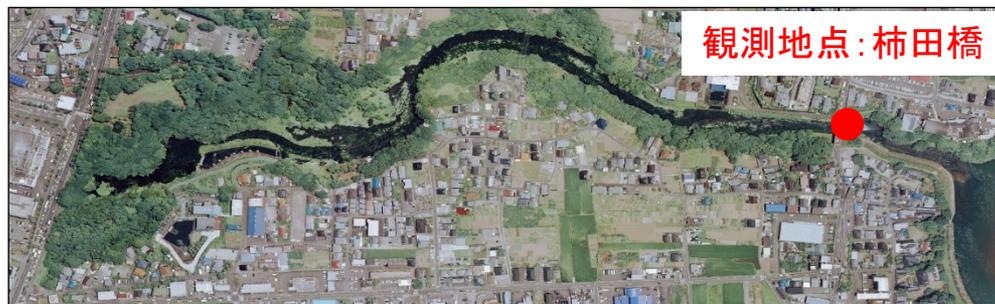
湧水量

- ・110万m<sup>3</sup>/日程度の湧水を満足。
- ・環境基準(AA類型)を満足。

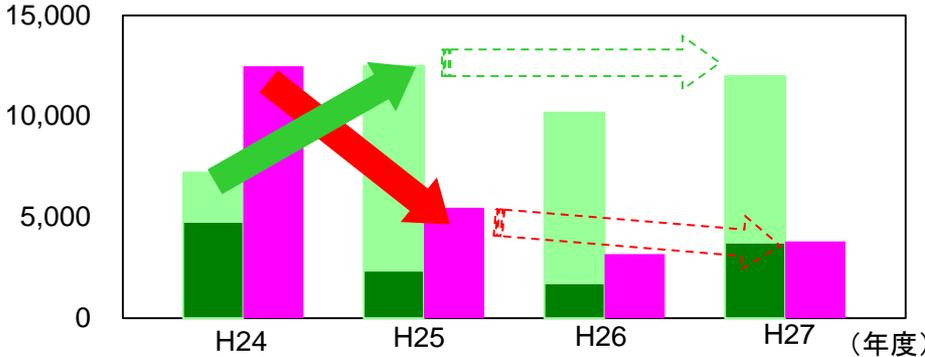
(m<sup>2</sup>) オオカワヂシャ・ミシマバイカモの生育面積の推移

- 種子が上流から下流へ流され繁茂することから、これまで源頭部の駆除を重点的に行ってきた。
- その結果、柿田川全体でのオオカワヂシャ(密度(高))の生育面積が減少するなど、一定の効果が見受けられた。
- 一方、H24~25にかけてミシマバイカモの生育面積は増加したが、近年は横ばいとなっている。
- これは、オオカワヂシャ(密度(高))が残っており、ミシマバイカモの増加が抑制されていることも要因のひとつと推測される。

ミシマバイカモの確実な増加が維持されるように、オオカワヂシャ(密度(高))の生育面積をなくす必要がある。このために必要な期間として、事業期間を5年延伸する。

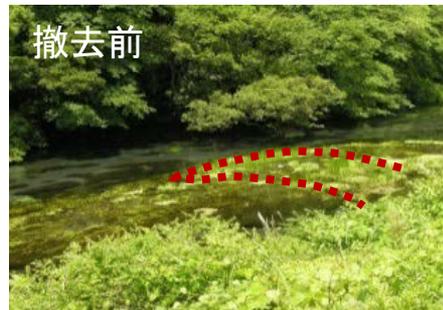
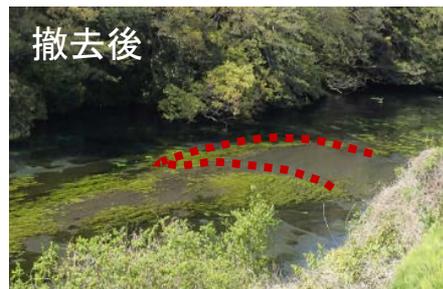
堆積土砂撤去(H区)

- 河岸洗掘箇所の保全対策により法面の維持を目指しており、H27年度迄に緊急的な対策を完了した。
- ツルヨシ及び土砂撤去により一定の水深を確保すべく対策を実施中であるが、一部区間で貴重種の生息が確認されたことなどから、未だ対策が完了していない。
- 2号排水路の撤去により河道の再生を目指しているが、下水道整備が完了していないことや一部区間で貴重種の生息が確認されたことなどから、未だ対策が完了していない。
- 工事に伴う影響を抑えられることは明らかとなったが、対策に伴う周辺環境への影響評価や効果検証は、現時点では不十分である。

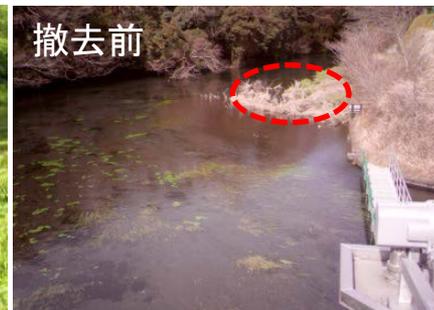
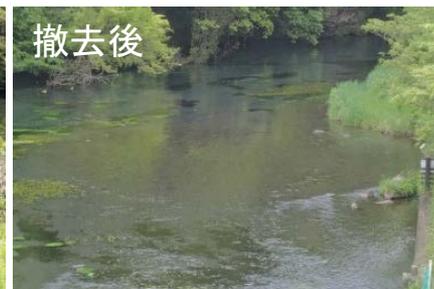
堆積土砂撤去(G区)

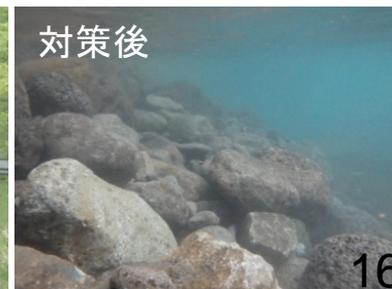
河岸洗掘対策(A区)

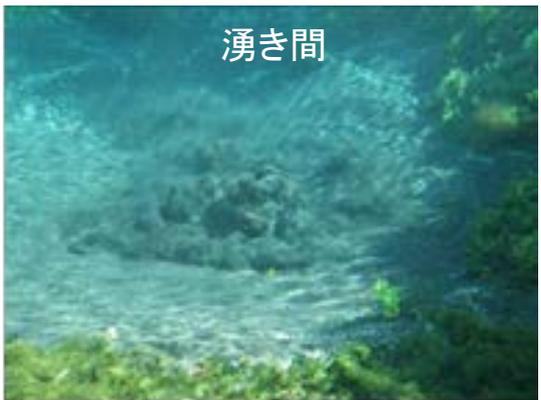
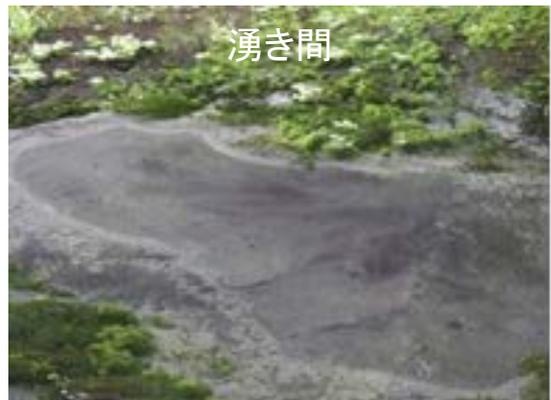
## 湧き間からの湧水

課題	取り組み方針
湧水量減少の懸念	<ul style="list-style-type: none"> <li>➤ 継続的な湧水量の監視と関係部局への情報提供を行う。</li> </ul>
汚水の流入による水質悪化の懸念	<ul style="list-style-type: none"> <li>➤ 継続的な水質の監視と関係部局への情報提供を行う。</li> <li>➤ 下水道整備を推進する。</li> </ul>

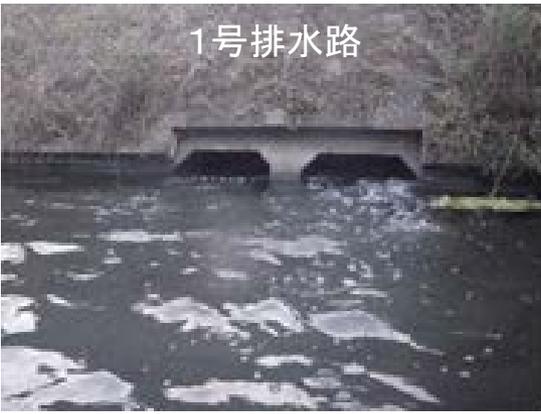
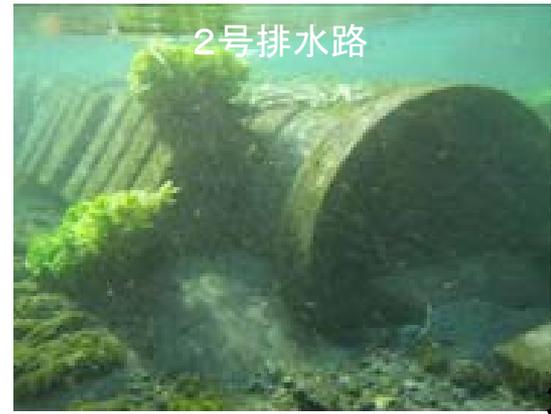
## 排水路からの汚水の流入

一方、柿田川左岸側の下水道整備は完了しておらず、**沿川からの汚水が流入**している。

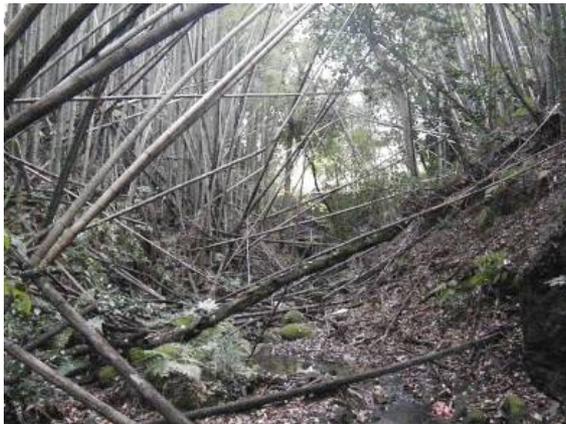
竹林の密生化

課題	取り組み方針
河畔林の緩衝帯としての機能不全、及び樹木更新の停滞による河畔環境の変化の恐れ	➤ 河畔林の拡大や質的な改善の必要性など、柿田川にとって最適な河畔林の状態を調査・検討し、必要に応じて対策を講じるとともに、関係部局へ情報提供を行う。
倒木の発生に伴う河川管理上における支障の懸念	➤ 河川管理上支障となるものや、住民からの要望箇所で生態や環境に影響のない範囲での対策を実施する。

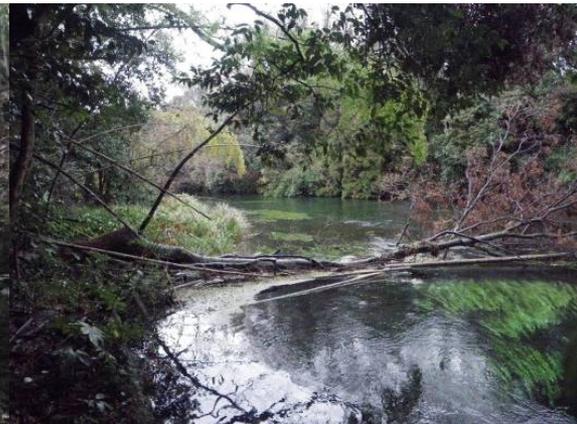
河道内の倒木

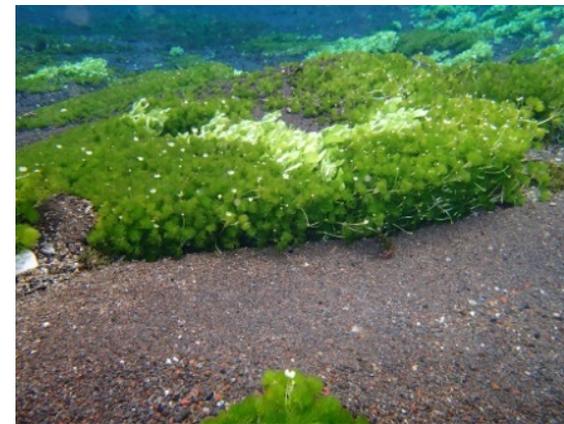
ミシマバイカモの被圧

課題	取り組み方針
オオカワデシヤによる 在来水生植物への影響 (被圧・交雑)	<ul style="list-style-type: none"> <li>➤ 引き続き効果のあった源頭部の駆除を実施するとともに、生育密度の高い箇所への駆除をすすめ、柿田川全体での生育密度の低減に努める。</li> </ul>
	<ul style="list-style-type: none"> <li>➤ 専門業者の参加など、作業人員を増加させ、(計40名程度)確実に目標を達成する。</li> </ul>
	<ul style="list-style-type: none"> <li>➤ 自然再生事業終了後は、自治体等が主体となった仕組みで、将来に渡って駆除活動を継続する。</li> </ul>

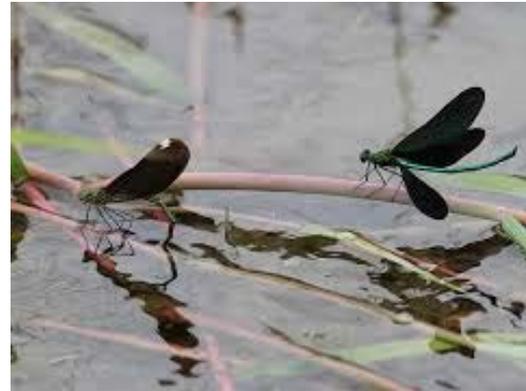
ツルヨシとアオハダトンボ

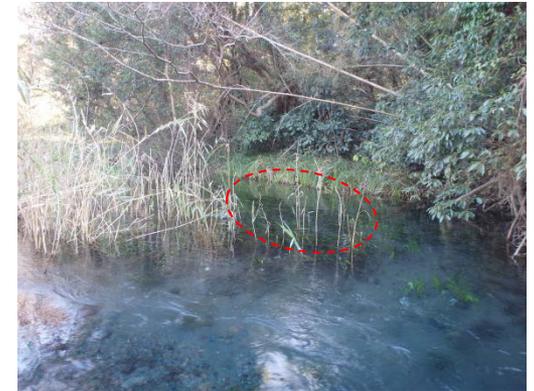
ツルヨシ背後のナガエミクリ

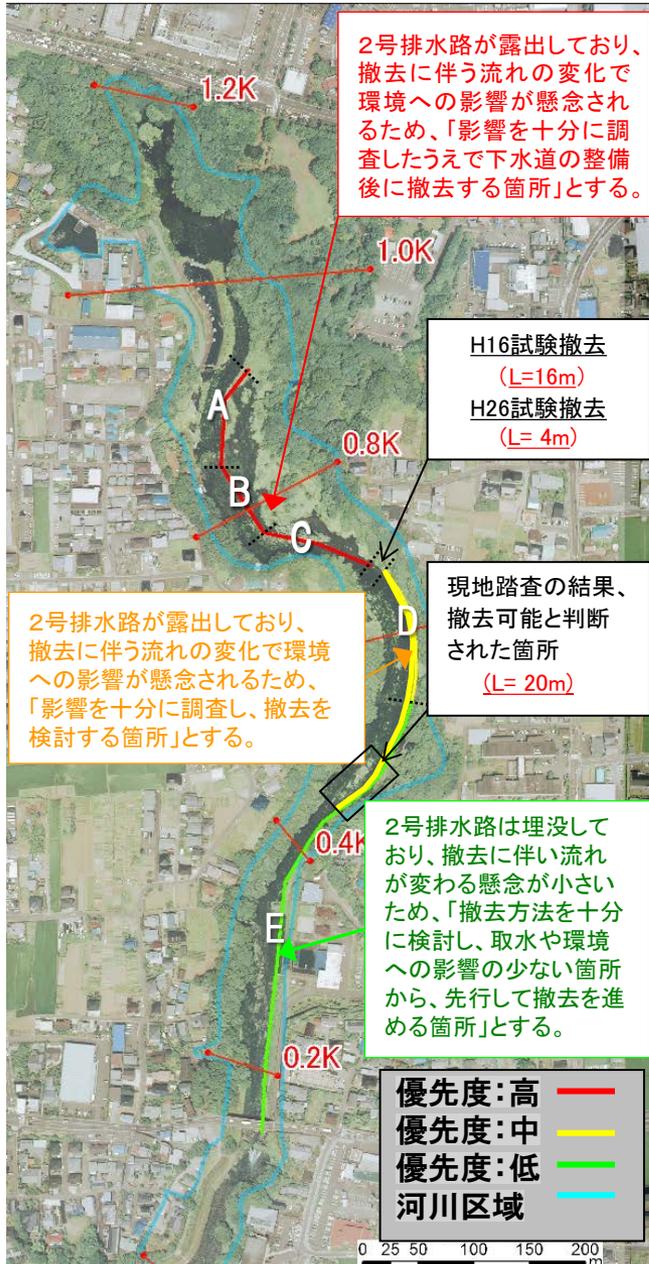
課題	取り組み方針
土砂堆積による環境の改変	<ul style="list-style-type: none"> <li>➤ 占用を終えた構造物は原則撤去であるため、現地調査や試験撤去により、自然環境への影響や効果を十分に調査したうえで、撤去箇所を検討する。</li> <li>➤ A～Cは下水道整備の完了後に撤去することとし、D～EはH32迄に可能な範囲での撤去をすすめる。</li> <li>➤ まずは、D下流部(L=20m)及びEの撤去計画を策定し、H28より、取水や環境への影響が小さい箇所から順次撤去をすすめる。</li> </ul>

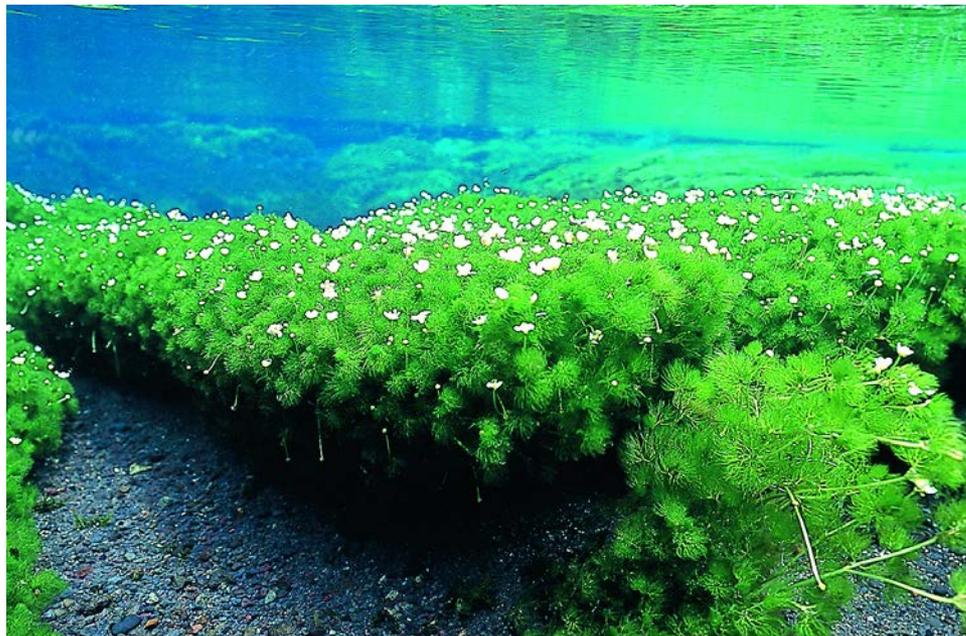
これまでの取り組みで再生・保存することができた柿田川の自然環境について、さらに本来あるべき姿に近づけるとともに、将来に渡って活動を継続するための地域連携の枠組みを構築するため、事業期間を延伸する。

**平成23～32年度**

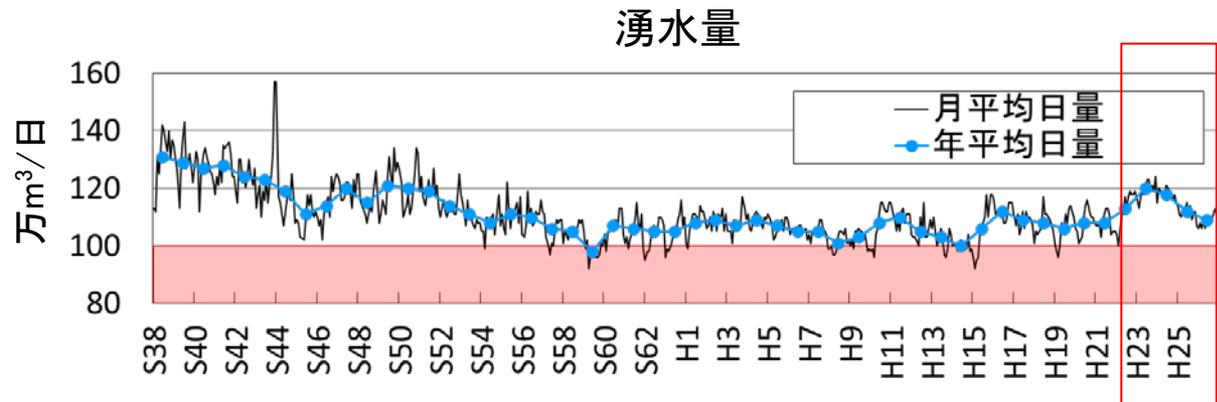
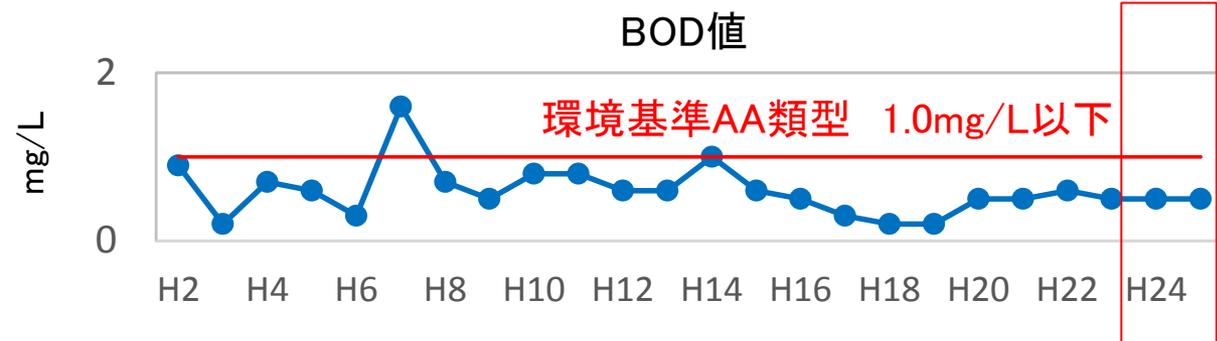
富士山を水源とする柿田川は、**日量110万 $m^3$ 以上**と豊富な湧水量を誇ると共に、水質は良好で、BOD値は柿田橋においても生活環境保全に関する**環境基準AA類型を満足**している。

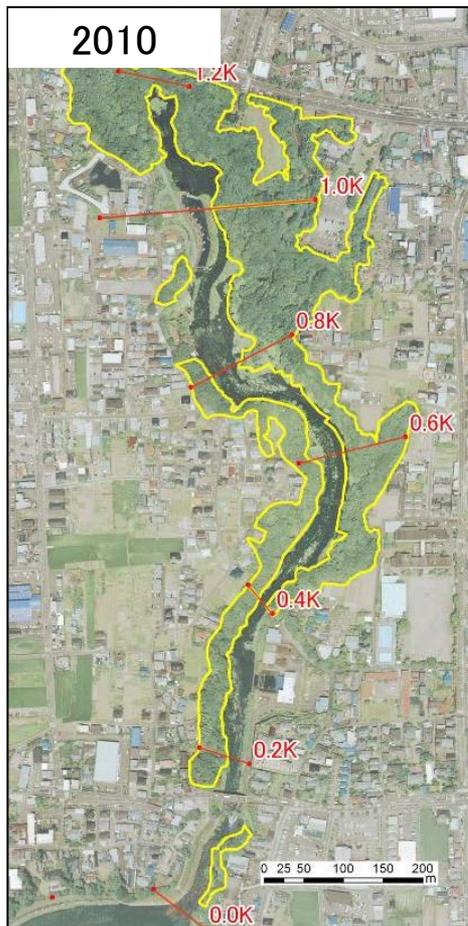
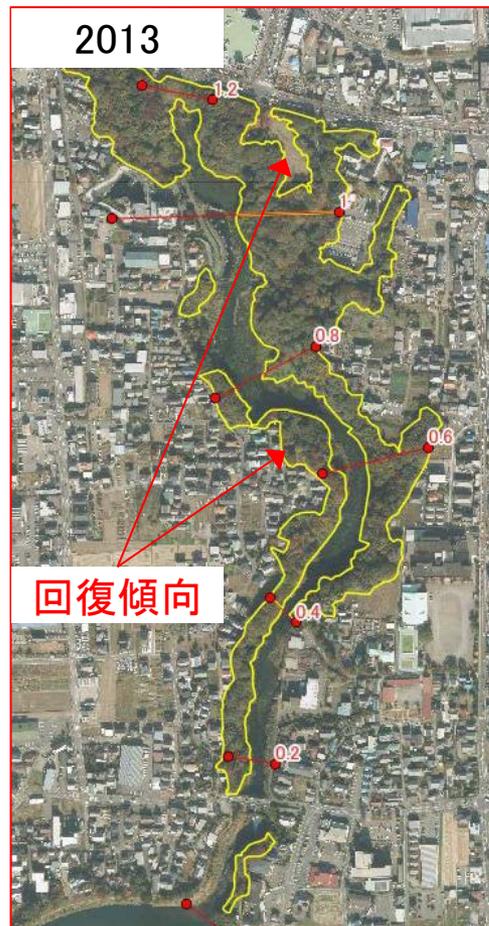
植生図(左:2008年と右:2013年)

近年では、宅地化による河畔林の減少等の変化はみられず、**柿田川公園内では回復傾向がみられる。**

また、**竹林群落が増大し、クヌギやハンノキ群落の縮小傾向がみられる。**

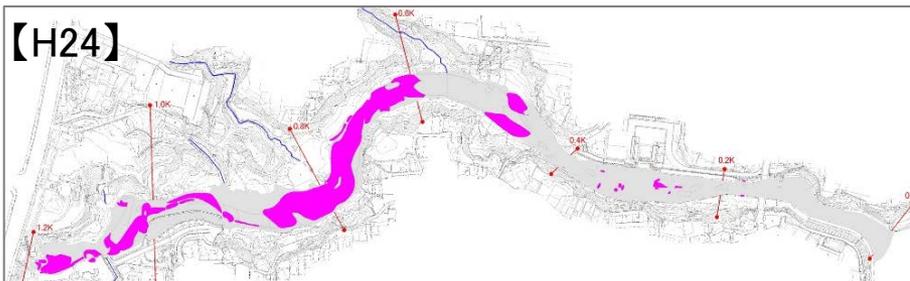
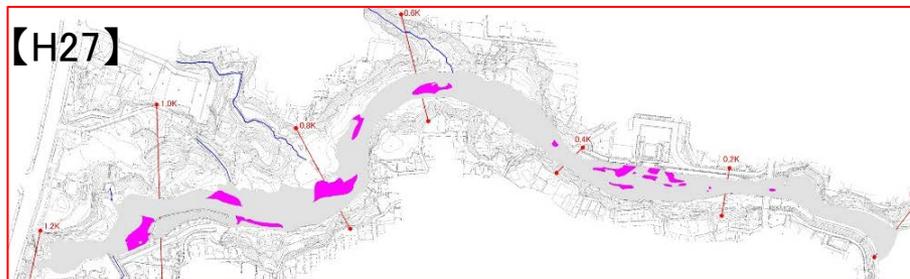
オオカワヂシャ・ミシマバイカモの分布状況の推移

そのため、柿田川に関係する地域住民、自然保護団体、行政等が協働して外来駆除等の保全活動を進めた結果、近年、**オオカワヂシャ(密度(高))の減少とミシマバイカモの増加傾向**がみられるが、**未だ、オオカワヂシャ(密度(高))が残っている**。

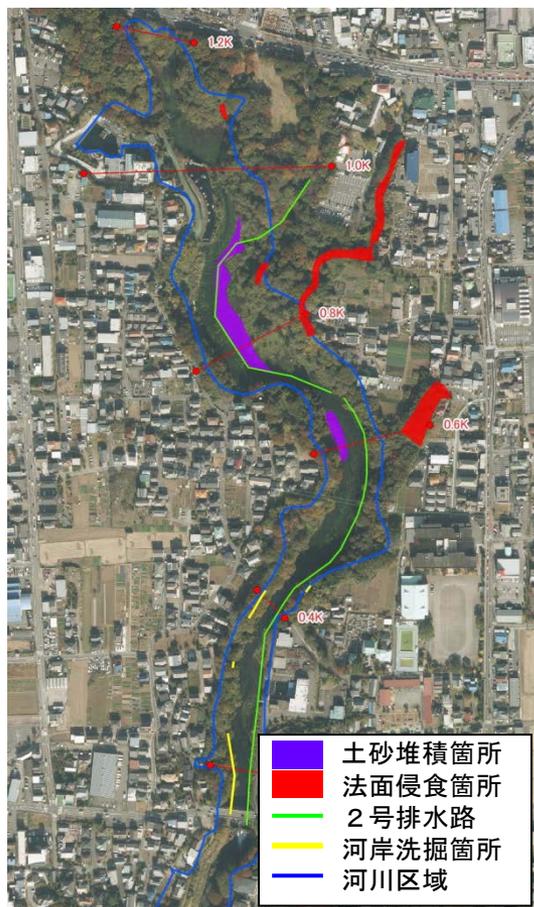
2号排水路の左岸側に土砂堆積が見られ、ツルヨシ及びオオカワヂヤの繁茂がみられる。自然保護団体の観察によればツルヨシ群落でアオハダトンボの産卵が確認されている。

また、上～中流左岸(支川部)における法面侵食のほか、下流右岸では河岸洗掘が確認されている。
