# 第 14 回 柿田川自然再生検討会

# 柿田川自然再生計画における取り組み方針概要とアクションプラン

# 今年度の取り組みと今後の進め方

# 柿田川自然再生計画の改定方針(案)

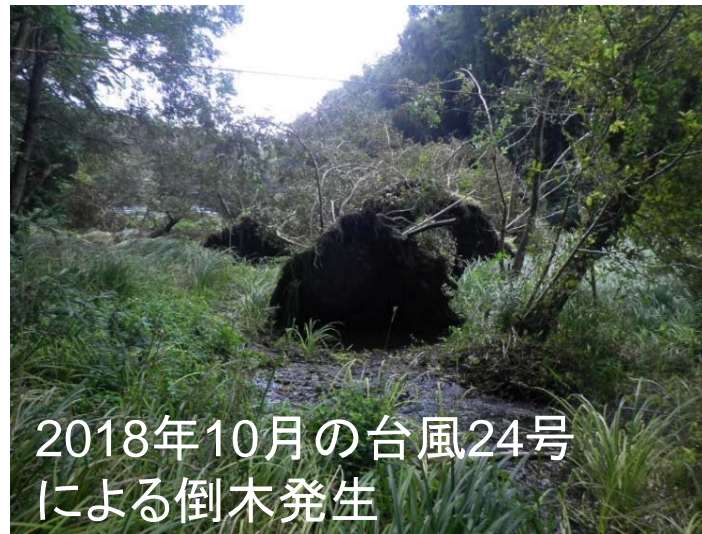
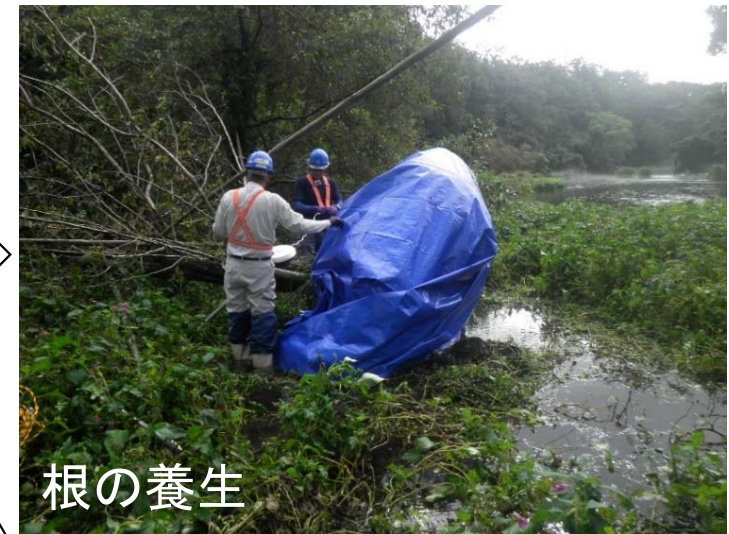
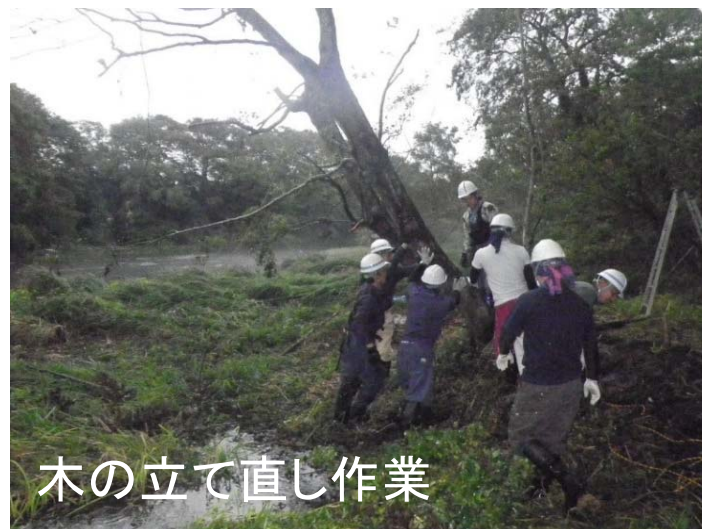
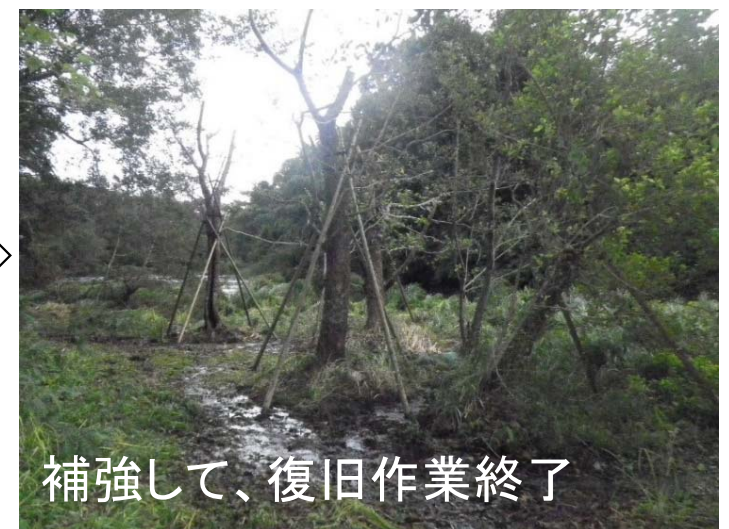
## 河畔林倒木復旧作業の概要

<今年の取組み>台風24号によって、河畔林の重要な構成種であるハンノキの倒木が発生し、復旧作業を行った。

実施時期: 10/6(養生・手配)~10/12(完成)

実施対象: 0.8kmのハンノキの倒木5本(内訳: 5m×2本、10m×2本、15m×1本)

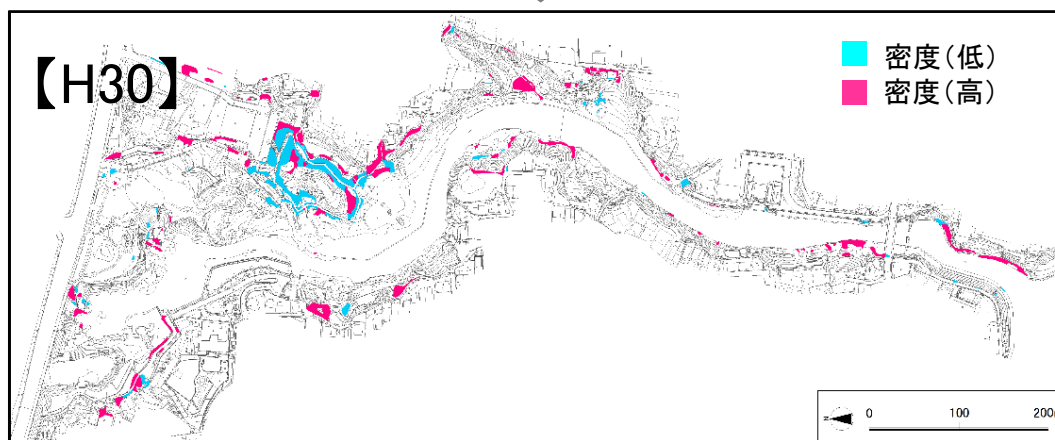
集中駆除を実施した箇所のノハタカラクサ生育面積

<目標に対する柿田川の現状>H24からH30にかけて、密度(高)の生育面積は、1,558m<sup>2</sup>減少した。密度(高)+密度(低)の生育面積は、2,408m<sup>2</sup>減少した。

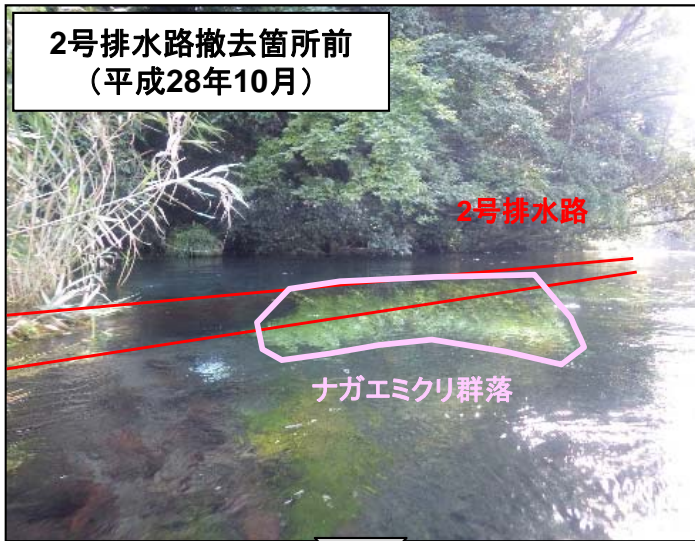
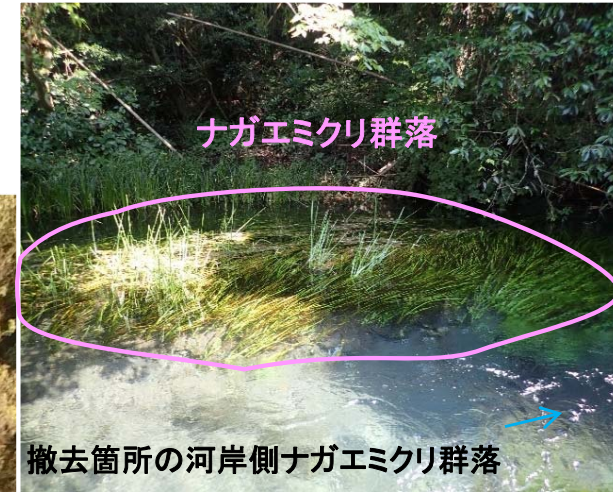
平成29年度D区間撤去箇所について  
流心側のナガエミクリ群落は撤去後縮小し、撤去後においても再生しなかった。

国土交通省のモニタリング調査結果

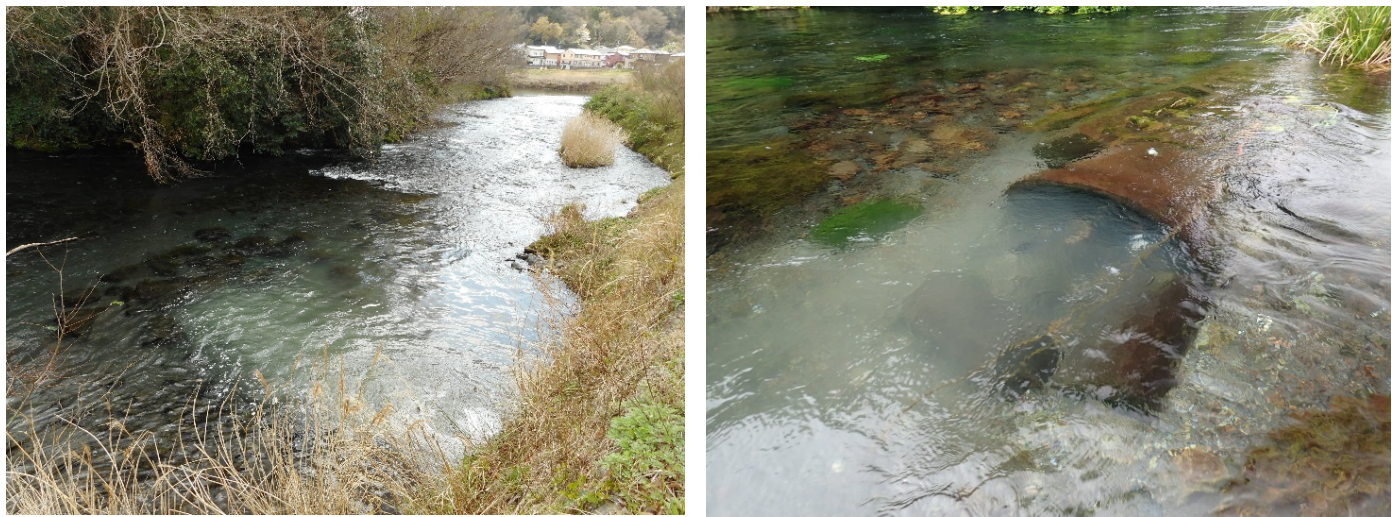
図 流入支川・排水路からの水質モニタリング結果  
 (上：大腸菌群数 下：BOD)

写真 排水路からの污水排出状況 (左：1号排水路 右：2号排水路)

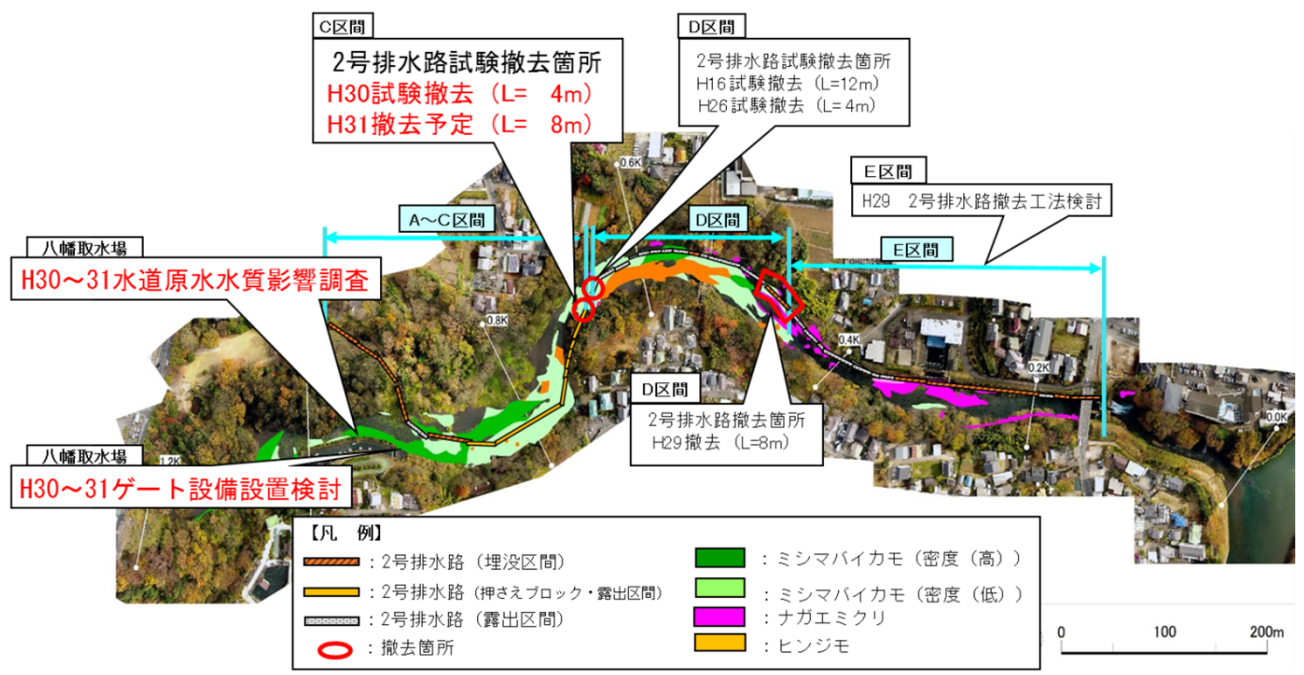
#### 2号排水路試験撤去実施について

撤去前  
H28.10

撤去後  
H29.9

2号排水路撤去により、ナガエミクリ(貴重種)が縮小。自然再生に配慮し、撤去計画に取り組む必要がある。
