第 15 回 柿田川自然再生検討会

今年度の取り組みと今後の進め方

令和元年12月 5日
柿田川自然再生検討会

柿田川自然再生計画の改定（案）

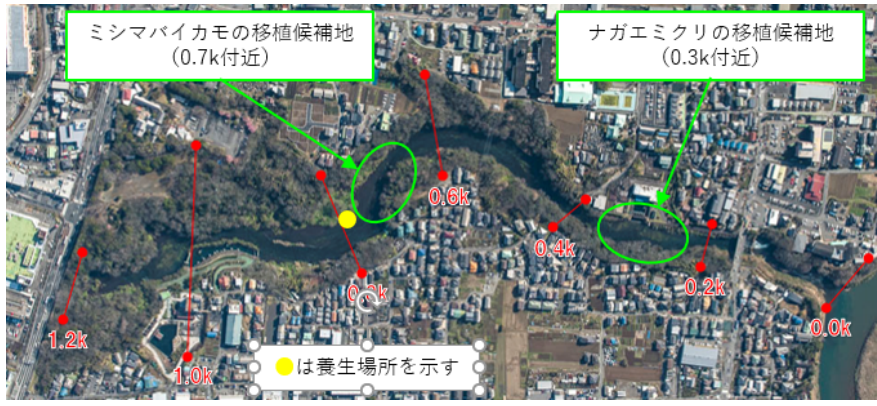
移植地点

ミシマバイカモ及びナガエミクリの分布が少ない地点を対象

移植適合条件、特に流速と水深が両種の移植に適した箇所を実施

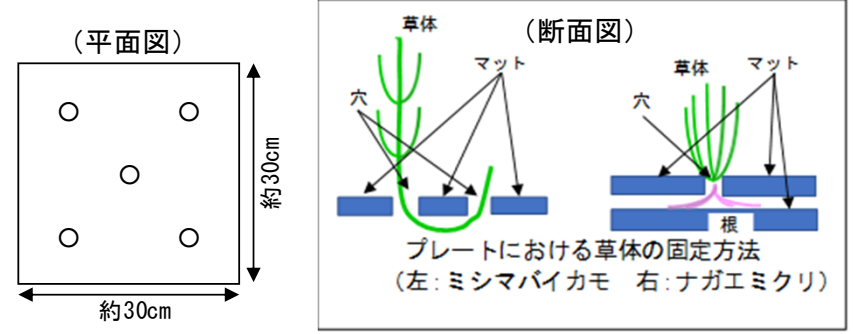
プレートの作成

実際的な移植方法を検討するため、株の定着促進効果を備えたプレートによる実験を実施

- ・土台には、水中で分解する有機物素材マットを利用。(厚み約1cm)
- ・マットへ両種の株を5株ずつ植え付けてプレートを作成。

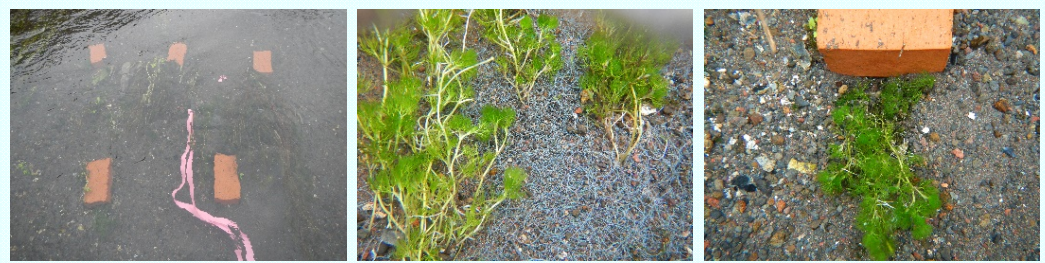
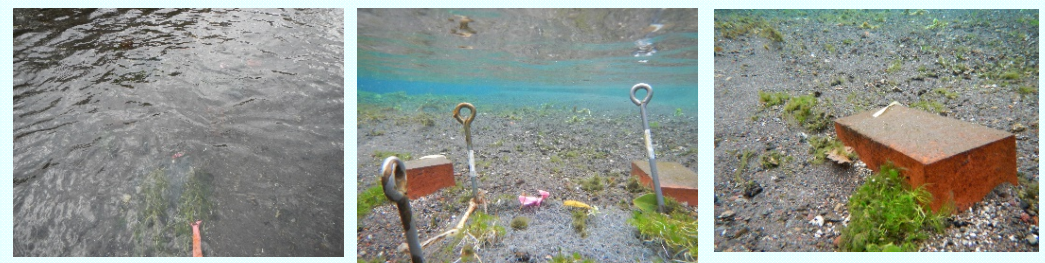
移植後のミシマバイカモの生長状態
左から全景、プレート上の草体、野生株の草体(レンガで置石)

観察項目	10月24日		11月20日	
	プレート	直植え	プレート	直植え
草体の状態	◎鮮緑色、多くの株で結実	◎鮮緑色、結実は1株のみ	△葉先、茎先の切れが多い	△葉先、茎先の切れが多い
1ヵ月間の草体の生長量	4~5 cm (平均4.4cm)	4~6 cm (平均4.7cm)	0~6 cm (平均2.5cm)	2 cm (平均2.0cm)
根の発達状況	◎プレート外まで伸長あり	○伸長あり、2株流失	◎プレート外まで伸長あり	○伸長しているが少ない

プレートの株の平均生長量は直植えの株の生長と大差なかった。株全体の状態は良く、根も強くマットに張っており、流失した株はなかった。プレートの株、直植えの株ともに季節の推移に伴って葉先や茎先が切れ、株全体のボリュームが減少する傾向にあった。

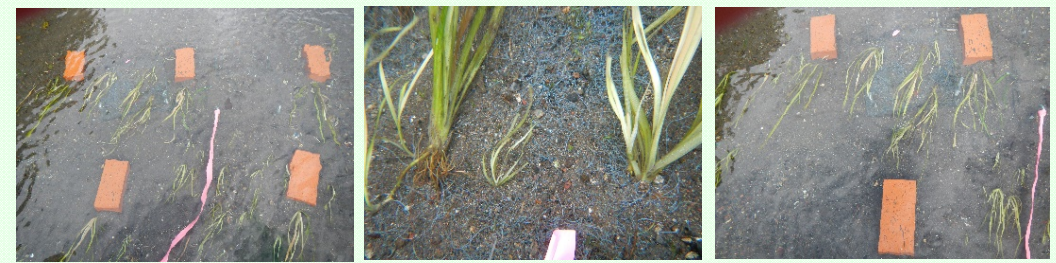
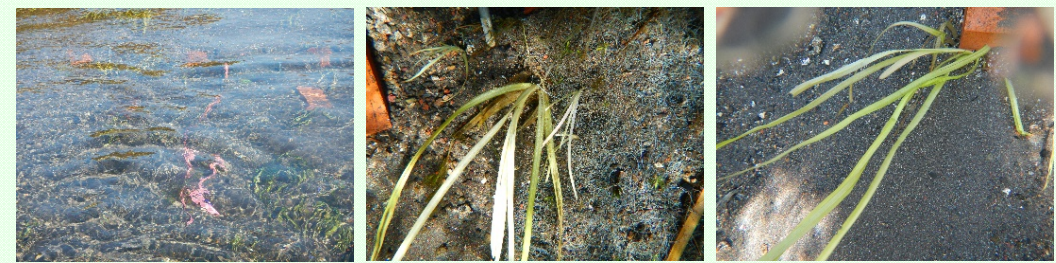
移植後のナガエミクリの生長状態
左から全景、プレート上の草体、野生株の草体(レンガで置石)

観察項目	10月24日		11月20日	
	プレート	直植え	プレート	直植え
草体の状態	○新芽が株の中央で生長	○新芽が株の中央で生長	△草体全体で退色傾向	△草体全体で退色傾向
1ヵ月間の草体の生長量	0~1 cm (平均0.3cm)	0~18 cm (平均8.0cm)	0~6 cm (平均1.6cm)	2~19 cm (平均8.0cm)
根の発達状況	○地下茎から子株が生長	-周囲に子株はみられない	○地下茎から子株が生長	-周囲に子株はみられない

プレートの株は移植時の古い葉が枯れたため一時生長量は低下したが、新芽が株の中央で生長し伸長した。プレートの株では地下茎が伸長し、子株を発芽させている株もあったが、直植えの株では地下茎の伸長は確認されなかった。プレートの株、直植えの株ともに季節の推移に伴って退色傾向にあった。

裸地での移植株の再生が確認された。また、プレートによる株の定着促進効果が確認された。

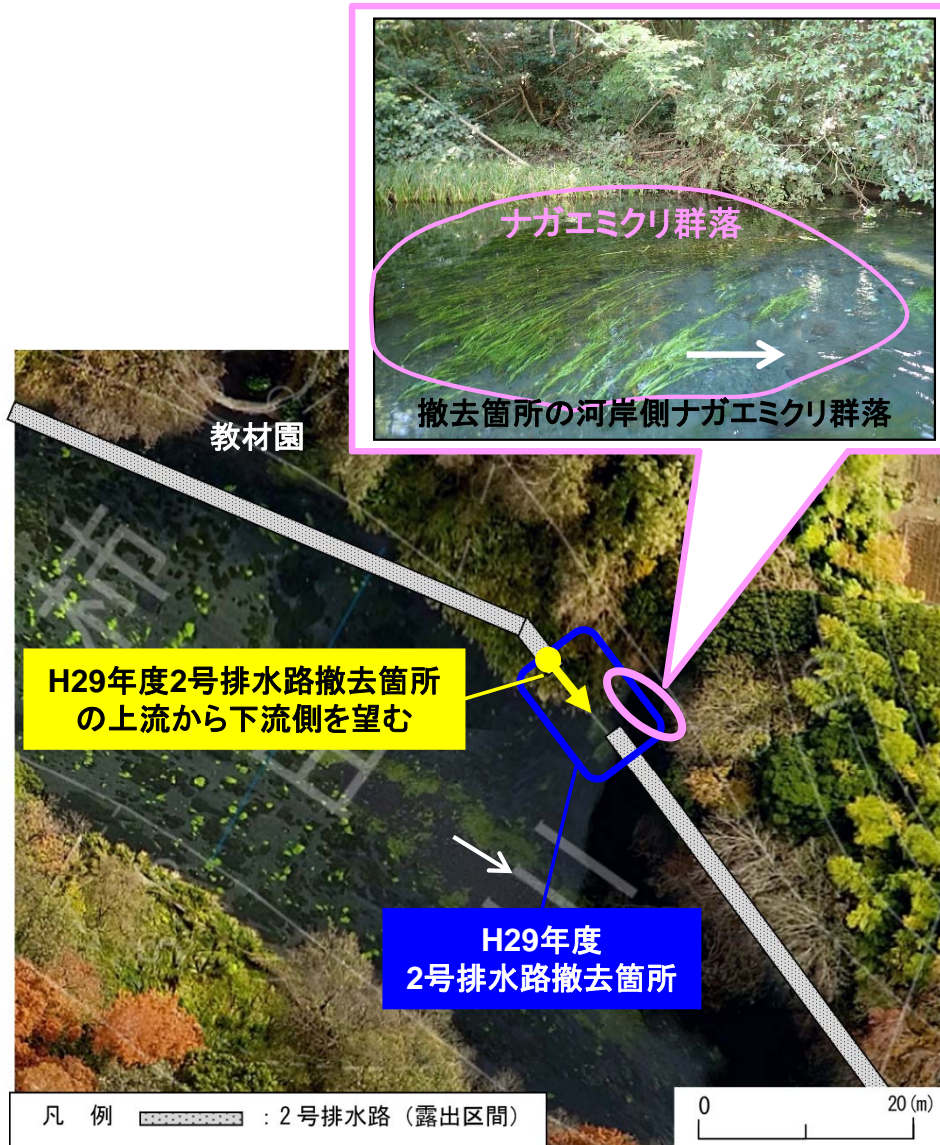
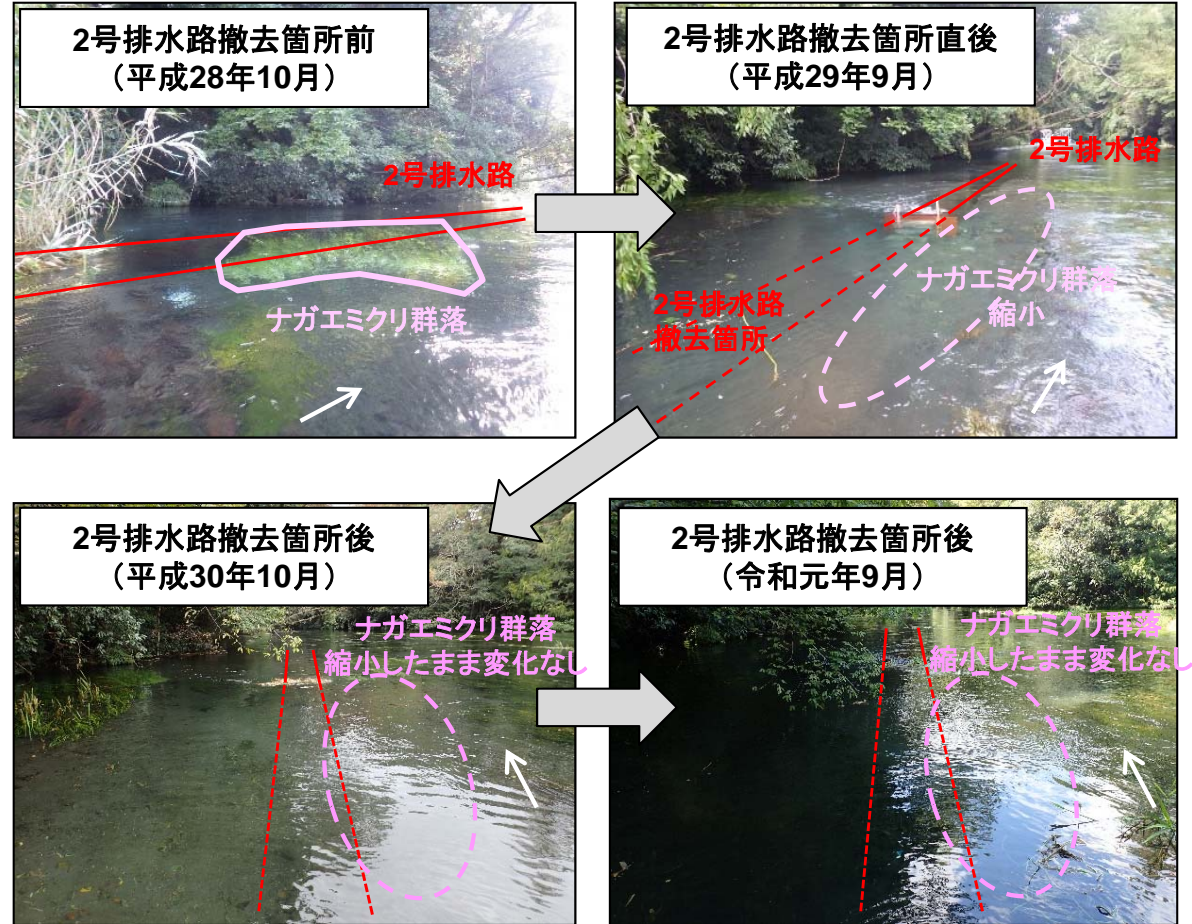
平成29年度D区間撤去箇所(L=8m)について

・流心側のナガエミクリ群落は撤去後縮小し、撤去後においても再生しなかった。(河岸側のナガエミクリ群落は維持)

H29年度2号排水路撤去箇所の上流から下流側を望む
(国土交通省のモニタリング調査結果)

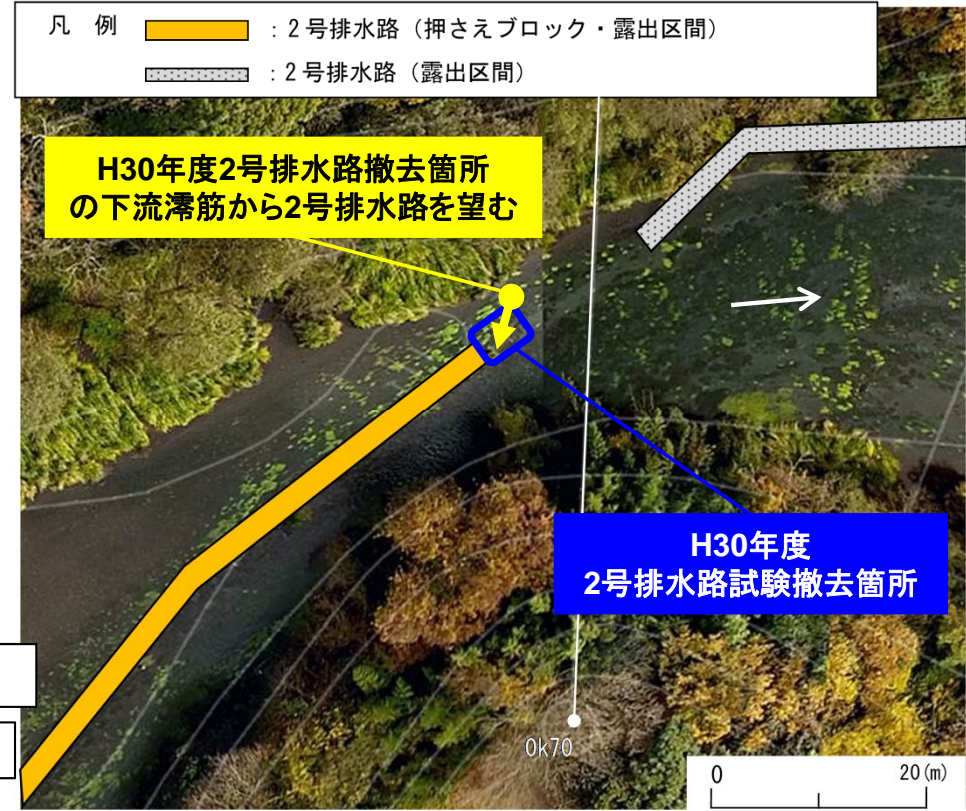
平成30年C区間撤去箇所(L=4m)について

・撤去後も周辺に生育していたホザキノフサモも残存しており、また、礫の流出等の河床の変化は見られなかった。

H30年度2号排水路撤去箇所の下流滞筋から2号排水路を望む
(国土交通省のモニタリング調査結果)

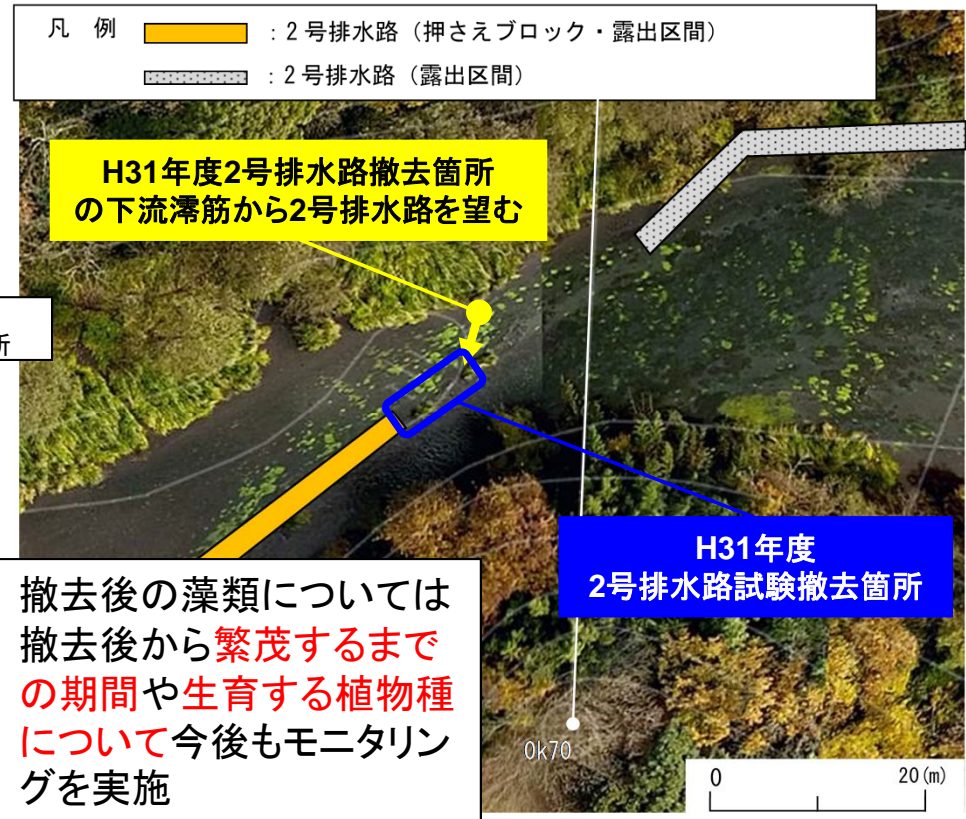
平成31年C区間撤去箇所(L=8m)について

- ・ミシマバイカモ・ナガエミクリなどの貴重種の生育も少なく、H30年度の試験撤去箇所の直上流ということで取水への影響は少ないことに加え、撤去方法の検証のため、H30年度に引き続き、H31年度もC区間の最下流8mを8月に試験撤去した。
- ・令和元年8月の撤去から、11月現在まで土砂の移動はなく、周辺の植生にも大きな変化は見られなかった。
- ・撤去後の環境変化を把握するため、水生植物や河床の状況について、モニタリングにより把握する。

H31年度2号排水路撤去箇所の下流滞筋から2号排水路を望む
(国土交通省のモニタリング調査結果)

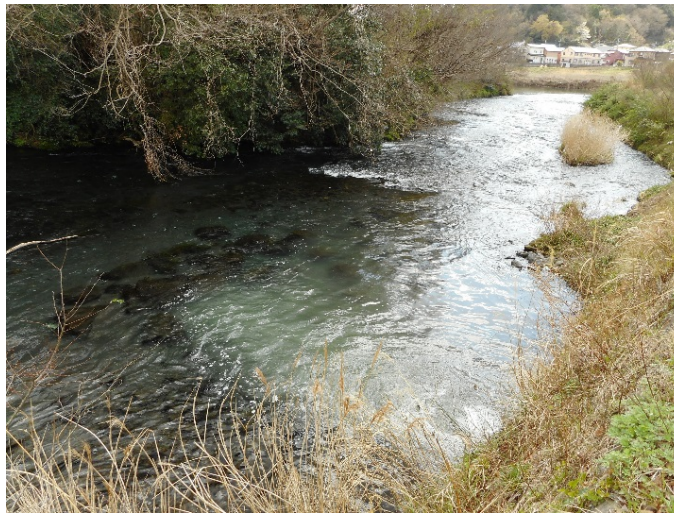
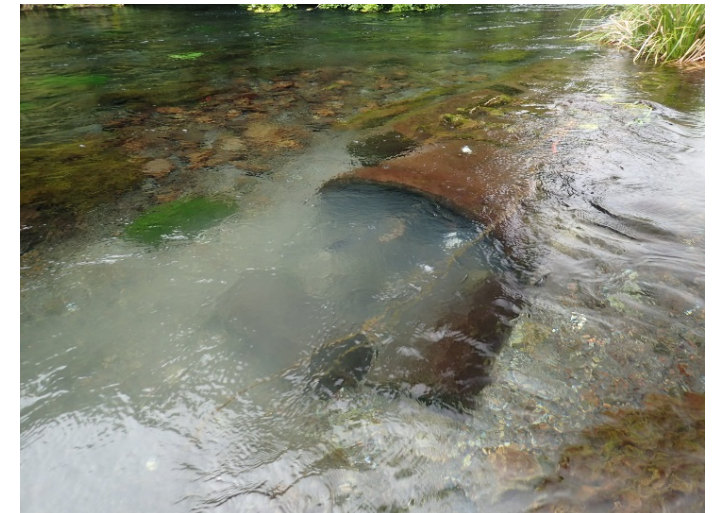
流入支川・排水路からの流入水の水質モニタリングを実施した結果、流入支川・排水路における水質は環境基準：類型AAを越える項目（BOD・大腸菌群数）が確認された。また、下水道に関しては普及工事を行っており、令和2年度の完成を目処となっているが、各戸への接続の普及が遅れている。

図 流入支川・排水路からの水質モニタリング結果
(上：大腸菌群数 下：BOD)

写真 排水路からの污水排出状況 (左：1号排水路 右：2号排水路)
