# 第17回 柿田川自然再生検討会

日時：令和4年2月7日

# 今年度の取り組みと今後の進め方

令和4年2月  
柿田川自然再生検討会

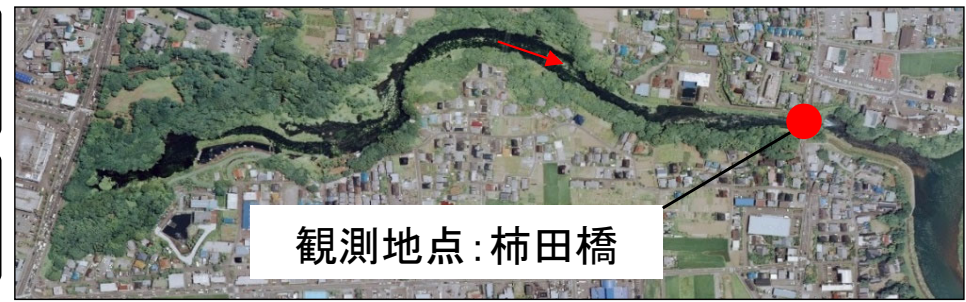
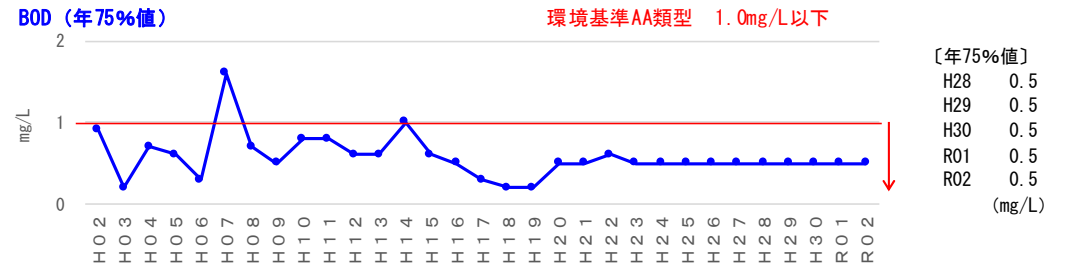
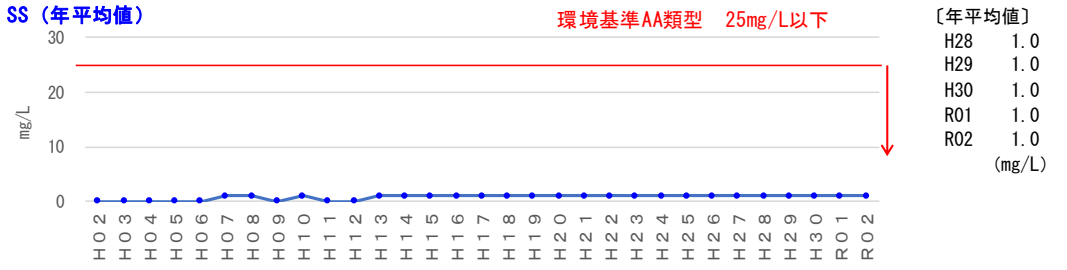
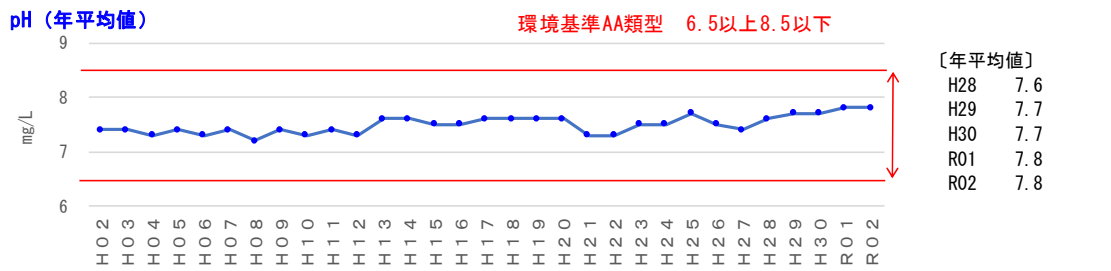
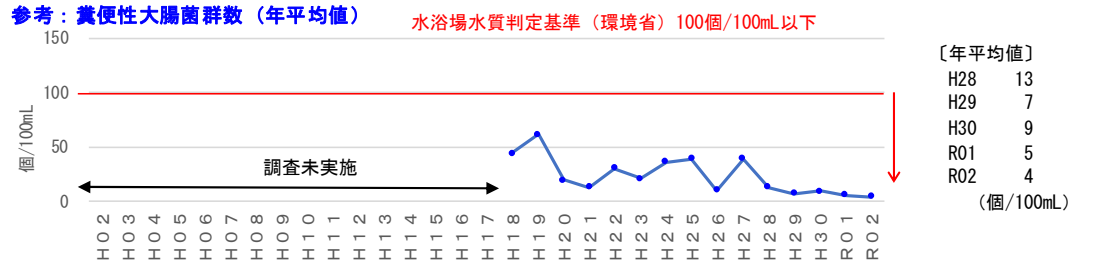
# 1.1 湧水量と水質の調査結果(経年の変化)

<自然再生の目標>現在の湧水量(100~110万m<sup>3</sup>/日程度)を維持する。  
 現在の水質(水質観測箇所:柿田橋地点において生活環境の保全に関する環境基準:AA類型を満足する)を維持する。

<目標に対する柿田川の現状>  
 110万m<sup>3</sup>/日程度の湧水を満足。環境基準(AA類型)を満足。

出典:(湧水量) 国土交通省沼津河川国道事務所 柿田川湧水年平均日量  
 (上記以外)国土交通省水文水質データベース 柿田橋年統計水質検索結果

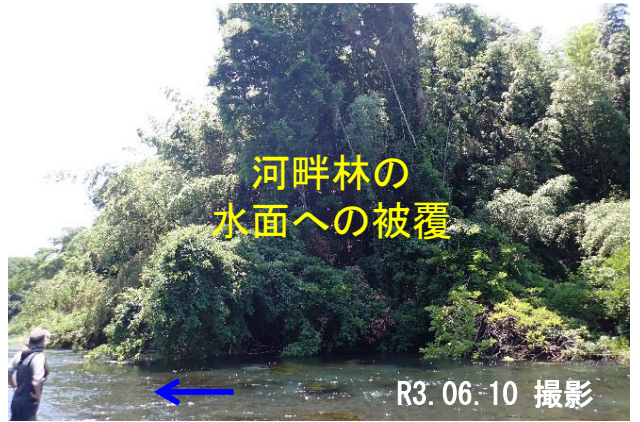
河畔林の壮齢化が進行していることから、現状懸念されている事項は以下のとおりである。

- ① 法面侵食による土砂崩落
- ② 倒木・根系侵入による河川管理施設への影響
- ③ 水面の日照量減少による動植物種(ナガエミクリ等)への影響

H7年調査時の開放水面に対するH30年の樹木被覆状況

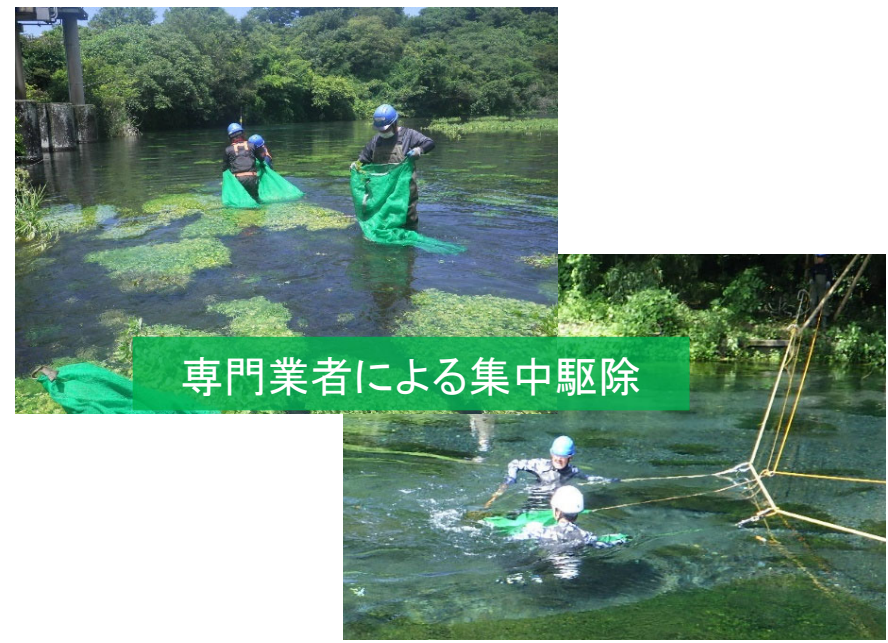
R3年度の専門業者による外来種集中駆除活動実績

- ・第1回集中駆除 R3.6.05～R3. 7.19
- ・第2回集中駆除 R3.9.13～R3.10.09

市民団体、行政機関、ボランティアが協働で外来種駆除を継続的に実施

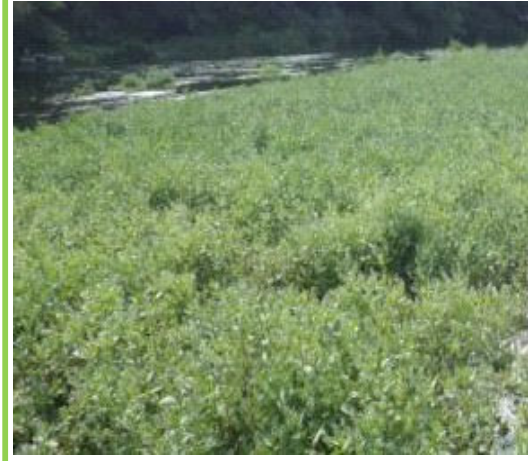
## ブロン・ブランケ群度階級

植物の状況を客観化する手法として、生育している植物体を損ねないように目視（撮影）による手法を用いている。任意の種がどのくらい分布しているかを「**ブロン・ブランケ群度階級**」による評価を行っている。

群度階級で評価した対象の内、概況を直観的に把握し易くするために5階級区分をさらにまとめ2区分化した。  
 「**群度1と群度2**」は分布している**密度が低い**状況、  
 「**群度3と群度4と群度5**」は分布している**密度が高い**状況  
 グラフ等では、その分布密度が低い方を「**密度(低)**」、高い方を「**密度(高)**」として表現している。

<p>群度2</p>     <p>小群をなし ているもの</p>	<p>群度3</p>     <p>小群のまだら 状のもの</p>	<p>群度4</p>

<p>大きなまだら 状のもの カーペット状 に穴が空いて いるもの</p>	<p>群度5</p>

<p>カーペット状 に生育してい るもの</p>
--------------------------------------------------------------------------------------------------------------------------------------------------------------------------------------------------------	-----------------------------------------------------------------------------------------------------------------------------------------------------------------------------------------------------------	---------------------------------------------------------------------------------------------------------------------------------------------------------------------------------------------------------------------------------------------	------------------------------------------------------------------------------------------------------------------------------------------------------------------------------------------------------------------------

群度1 単体

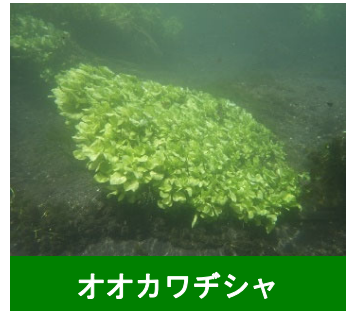
オオカワヂシャ

駆除(除去)対象：オオカワヂシャ、ノハカタカラクサ、コカナダモ

駆除(除去)方針：オオカワヂシャの駆除は、生育密度が高い箇所、種子の供給源となる上流側から優先的に行う。ボランティアによる駆除の対象種は、駆除実施日の外来種の繁茂状況で判断する。ボランティアによる駆除作業は、安全に作業できる範囲とする。集中駆除は、安全管理を徹底した専門業者が、水深の深い箇所・傾斜が急な箇所などで行う。

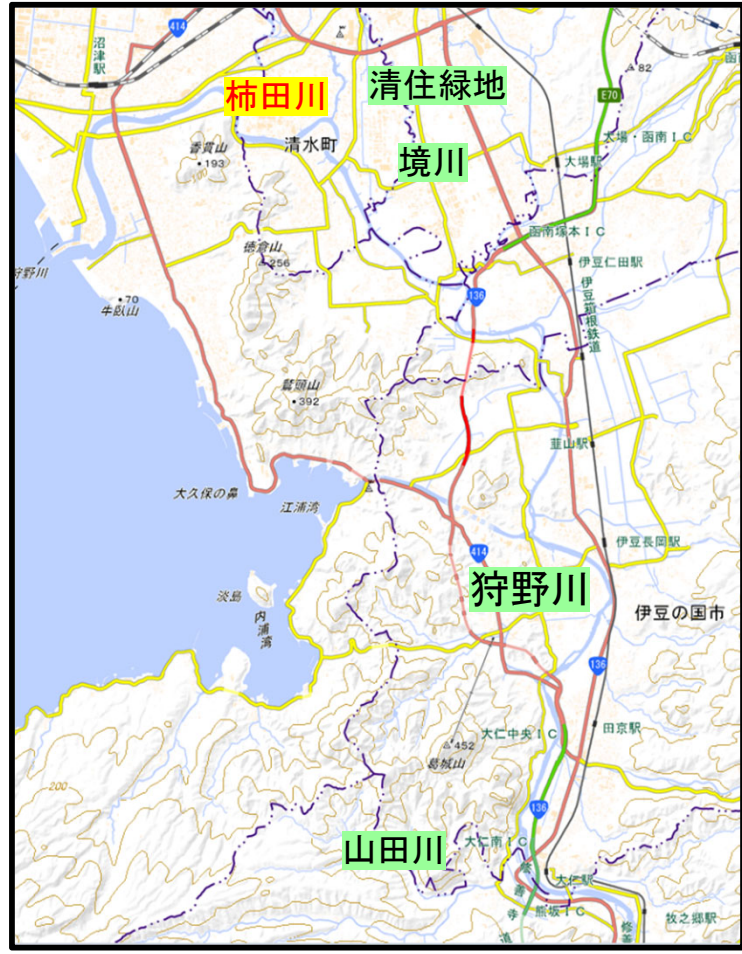
アオハダトンボの生息が確認されている箇所

〈今後の進め方〉  
・柿田川近傍のアオハダトンボが生息する河川で、各環境要素を把握することで、柿田川での減少要因絞り込みに努めるとともに、柿田川での再生可能性を検討する。

- アオハダトンボの生息条件把握  
⇒ 日照条件、物理環境、産卵基質(植生)、日周行動 等
- 調査候補箇所(アオハダトンボの生息が確認されている箇所)  
⇒ 境川・清住緑地、狩野川本川、山田川 等

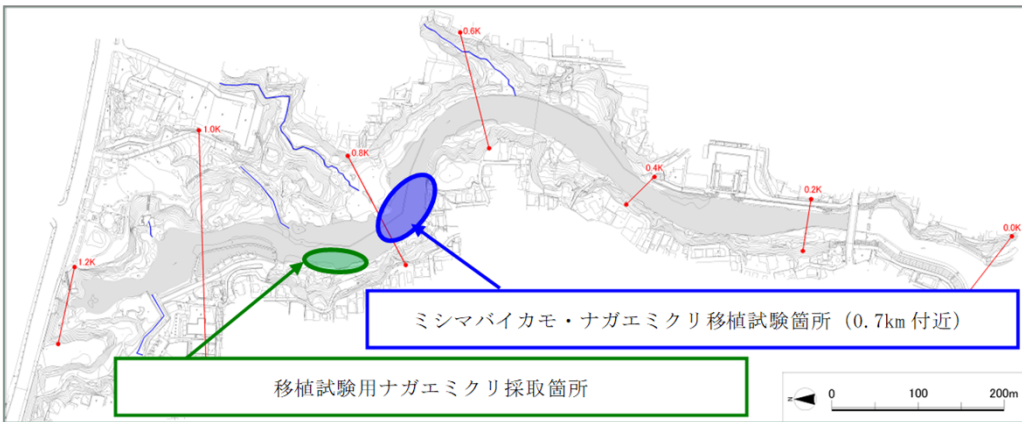
昨年度までの成果  
移植試験 実施箇所

生分解性の園芸用マットでの活着適性を確認  
供試株固定方法として汎用性の高いを考案

対象種: ミシマバイカモ、ナガエミクリ  
 試験実施箇所: 昨年度と同様(上図左側参照)  
 供試株固定方法: 昨年度考案した手法(上図右側参照)で試験を行い、その適性を確認する。  
 マットの配置: 考案した供試株固定方法を試験確認するとともに、その配置方法についても同時に試験する(右側参照)

移植配置試験  
 昨年度考案した生分解性マットを用いての供試株固定手法で、各種の株を生分解性テープにて固定し、縦列に3枚配置、ダイヤ型に4枚配置、亀甲型に7枚でそれぞれ河床に配置し、生長状況を観察した。

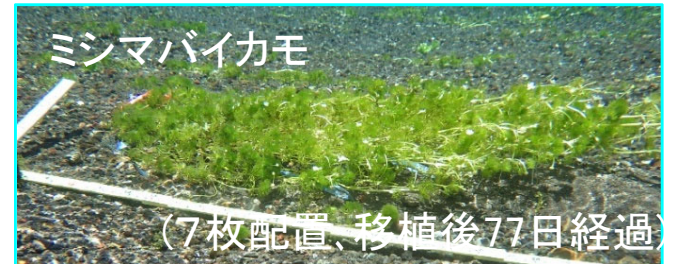
- ①各配置パターンの供試株ともに良好な生長状況を確認した。
- ②移植後の繁茂程度は、各配置パターンで傾向は認められなかった
- ③移植1ヶ月後は、着花、結実している供試株が各配置パターンともに確認され、8月期まで継続した。
- ④本移植手法は、ミシマバイカモの種子繁殖も損なうものでないことが確認されたことから、当移植事業は柿田川のミシマバイカモ种群の維持にも貢献し得るものであることが推察された。
- ⑤移植マットの配置箇所、例えば上流側と下流側とで生長に傾向等は認められなかった。

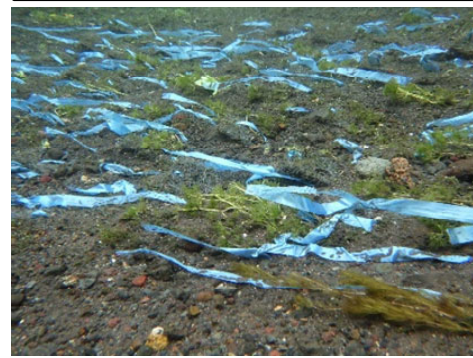
ミシマバイカモ  
(9/30観察時、移植後約2か月経過)

移植配置試験を5月から実施して生長が良好であったことから、同じ供試株固定方法で移植マットの配置枚数を多くし(98枚)、より実践的な移植試験を7月下旬に着手した。

移植株数 7/29 (移植日)	枯死/流亡株数			生残株数 9/30 (63日後)
		8/25 (27日後)	9/30 (63日後)	合計	
ミシマバイカモ	98	0	0	0	98

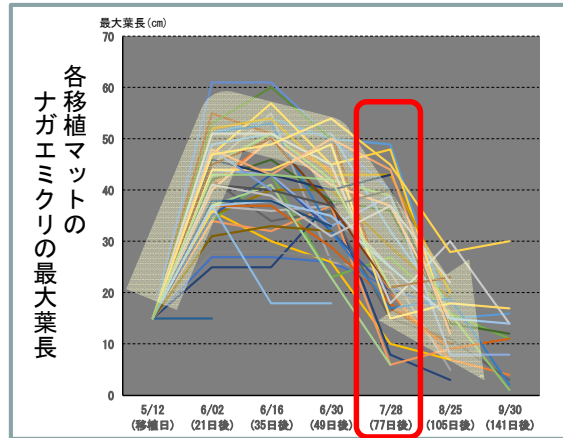
- ① 移植後1カ月までは、順調に生長する状況を確認した
- ② 移植後1カ月を経過すると、展葉は見られるものの生長は停滞、弱勢化した
- ③ 地下部では地上部とは異なる生長状態が展開されているようで、移植後約2カ月経過してから地下茎から出芽した。
- ④ 移植マットの配置箇所、例えば上流側と下流側とで生長に傾向等は認められなかった。

観察記録日 (移植後経過日数)	5/12 (0)	6/02 (21)	6/16 (35)	6/30 (49)	7/28 (77)	8/25 (105)	9/30 (141)
地下茎からの出芽数	7枚	0	0	4	11	3	0
合計	0	0	2	5	26	11	6

ナガエミクリ  
(7枚配置、移植後49日経過)

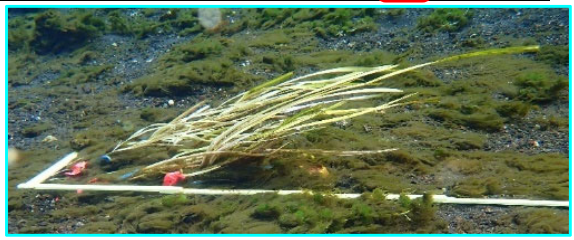
移植配置試験を5月から実施して初期の生長は良好であったことから、同じ供試株固定方法で移植マットの配置枚数を多くし(98枚)、より実践的な移植試験を7月下旬に着手した

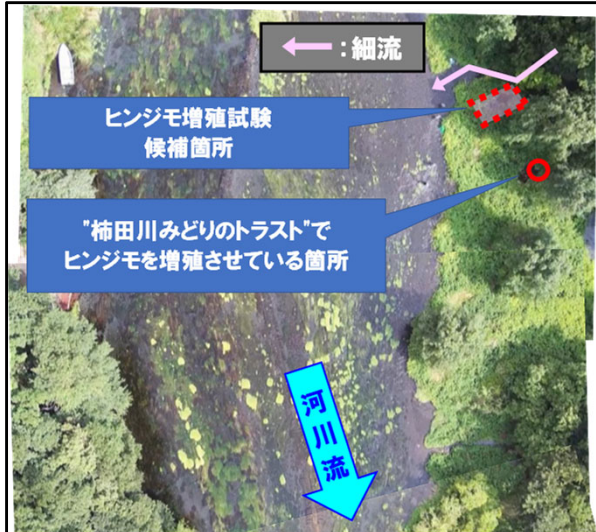
## 増殖試験箇所の検討

検討方法:昨年度に実施したヒンジモ増殖試験で得られた情報や、既往調査で得ている柿田川全域の環境状況等から、増殖試験候補地を検討した。  
 検討結果:直射光の日照が一定時間得られ、微流速で水が動き本流と接続されている抽水植物帯の条件について0.85km左岸の細流近傍が満たすと判断され、R4年に増殖試験を実施することとした。

散策道(八つ橋)の直近

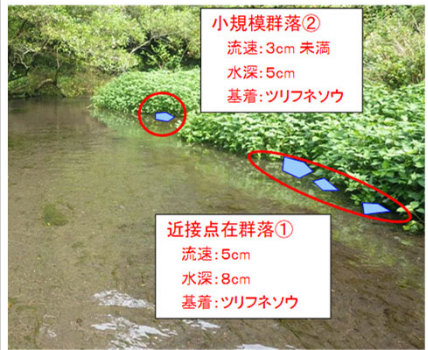
観察記録例

実施内容:不足しているヒンジモの始原的な増殖箇所の情報について現地調査にて収集することを目的とする。  
 結果:調査方法は、調査範囲の水際を歩き、ヒンジモを目視確認する。ヒンジモが確認された場合には、その位置情報や現地の状況を撮影、その分布量等や分布状態、日照状況や水深や流速状況などについて定性的に記録する。

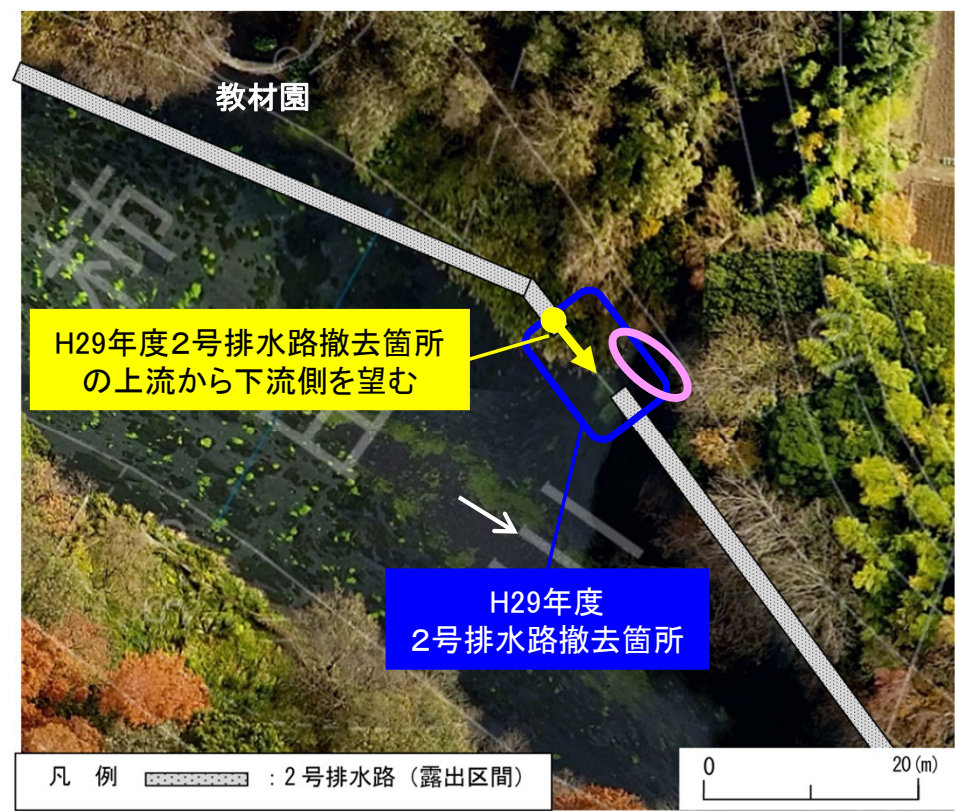
### <H29年度2号排水路撤去箇所>

H29年度D区間撤去箇所(L=8m)について  
 ・流心側のナガエミクリ群落は撤去後縮小し、撤去後においても再生しなかった。(河岸側のナガエミクリ群落は維持)

H29年度2号排水路撤去箇所の上流から下流側を望む  
 (国土交通省のモニタリング調査結果)

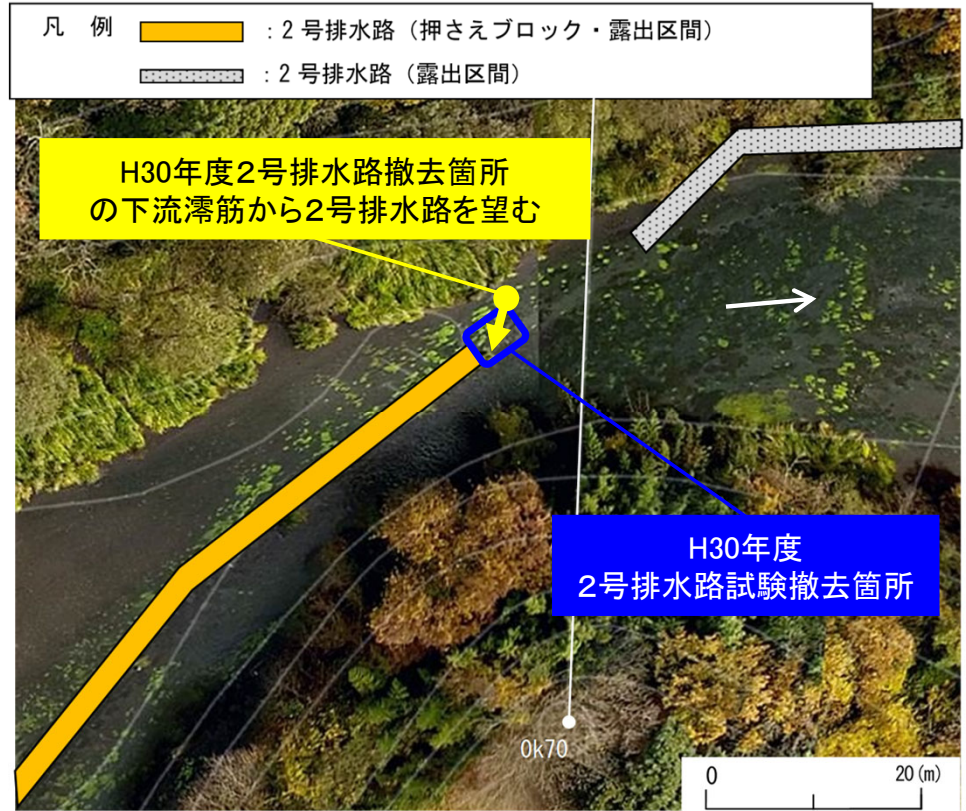
### <H30年度2号排水路撤去箇所>

H30年度C区間撤去箇所(L=4m)について  
 ・撤去後も周辺に生育していたホザキノフサモは残存しており、礫の流出等の河床の変化も見られなかった。

H30年度2号排水路撤去箇所の下流滞筋から2号排水路を望む  
 (国土交通省のモニタリング調査結果)

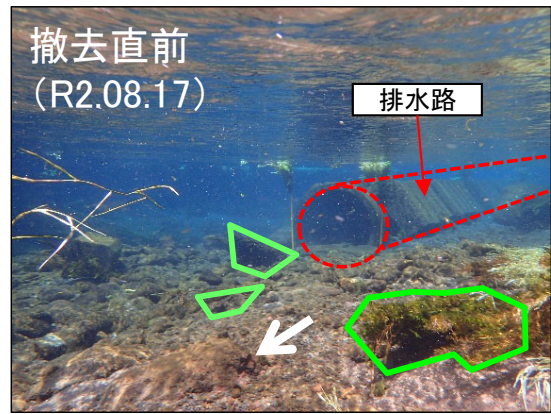
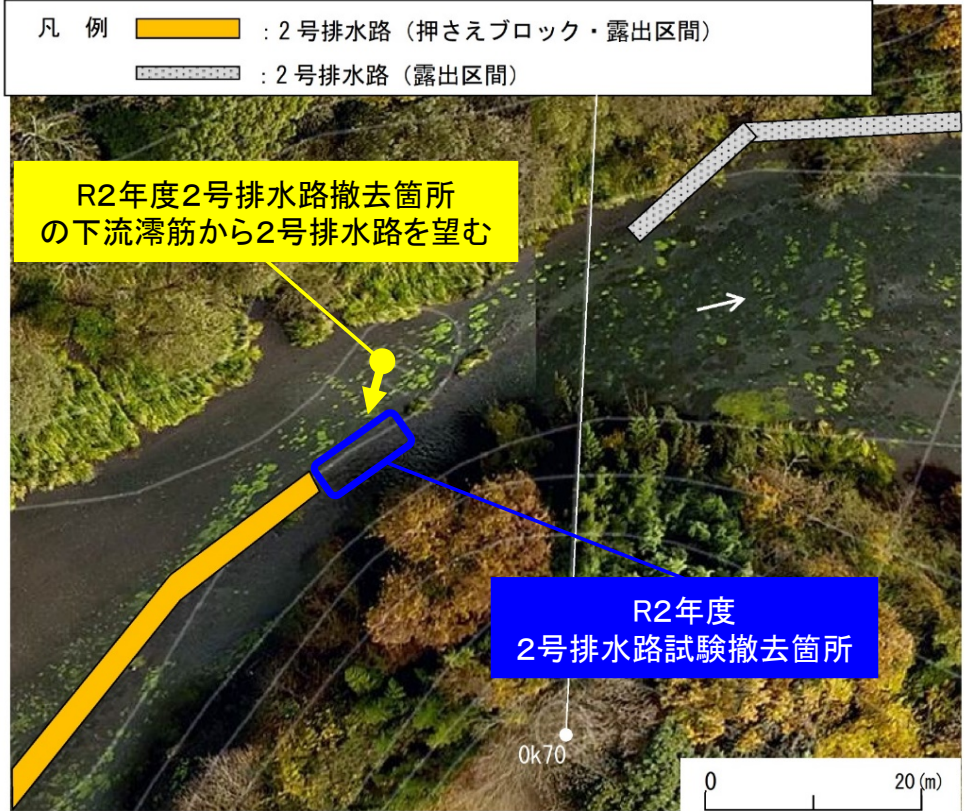
<R2年度 2号排水路撤去箇所>

- ・撤去後のR3年1月時点で周辺に生育していたホザキノフサモは残存し、R3年8月時点では他の植生の繁茂が顕著であった。
- ・礫の流出等の河床の変化は見られなかった。

R2年度2号排水路撤去箇所の下流滞筋から2号排水路を望む (国土交通省のモニタリング調査結果)

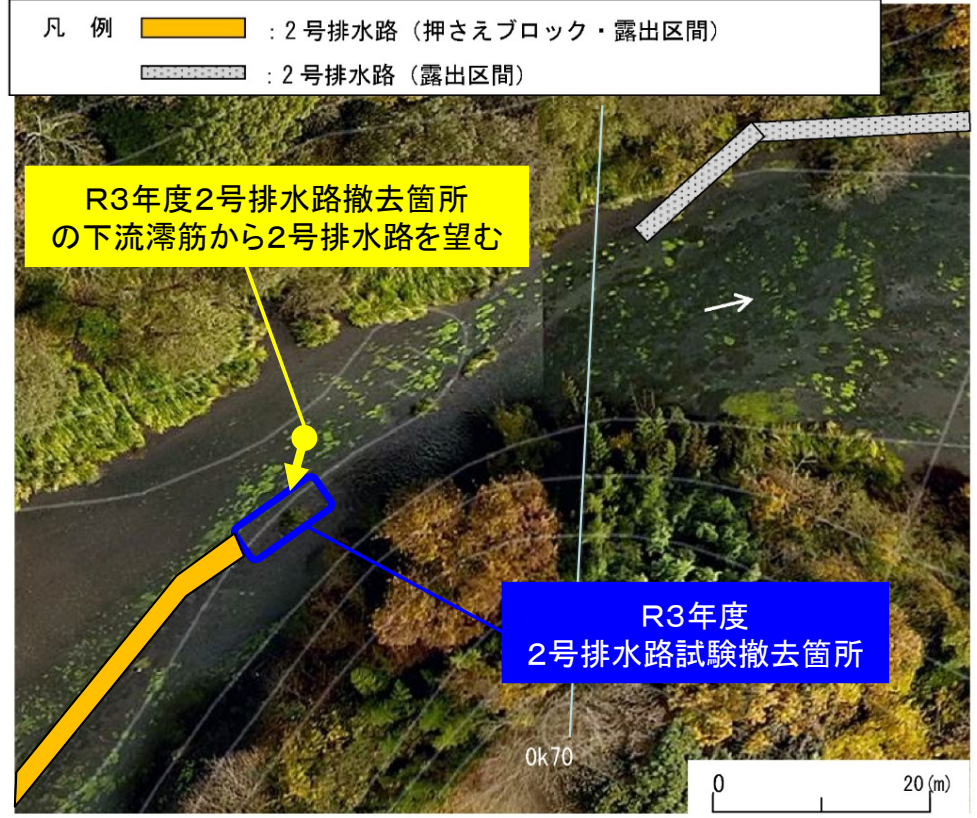
<R03年度 2号排水路撤去箇所>

- ・ミシマバイカモ・ナガエミクリなどの貴重種の生育も少なく、R2年の試験撤去箇所の直上流ということで取水への影響は少ないことに加え、撤去方法の検証のためR2年に引き続きR3年もC区間の最下流8mをR3年9月に撤去した。
- ・撤去後の環境変化を把握するため、水生植物や河床の状況についてモニタリングにより把握する。

R3年度2号排水路撤去箇所の下流滞筋等から2号排水路を望む (国土交通省のモニタリング調査結果)
