第18回 柿田川自然再生検討会

今年度の取り組みと今後の進め方

令和5年1月
柿田川自然再生検討会

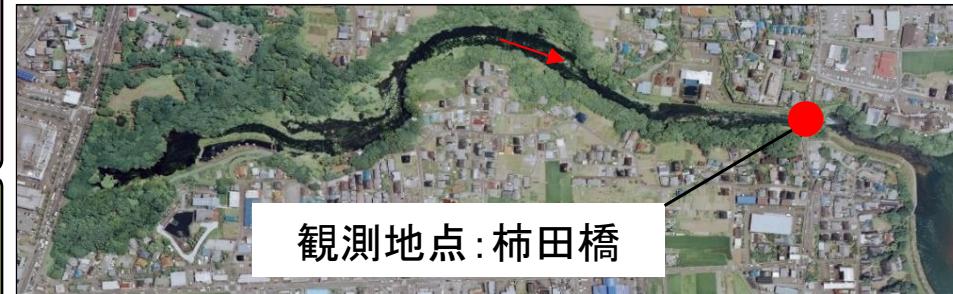
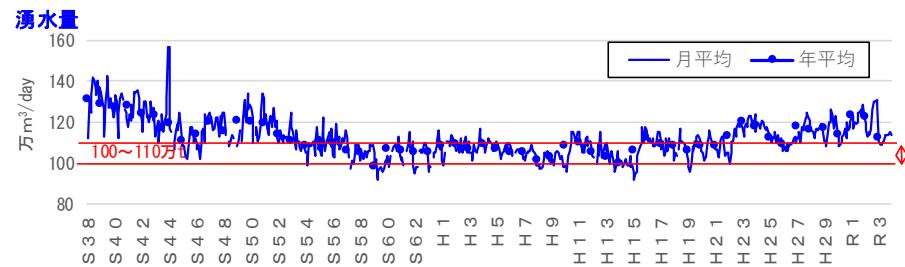
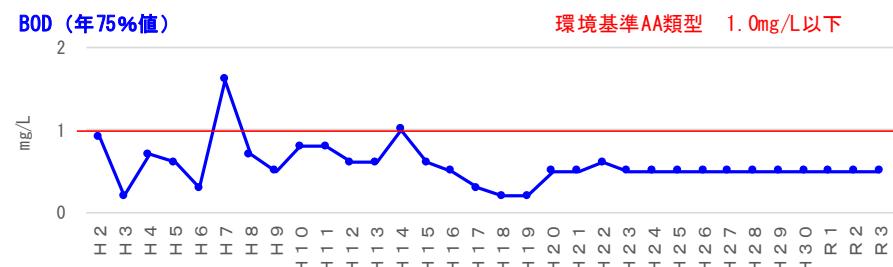
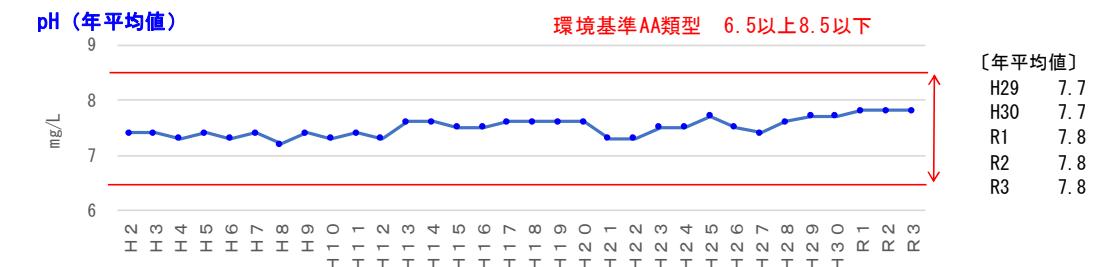
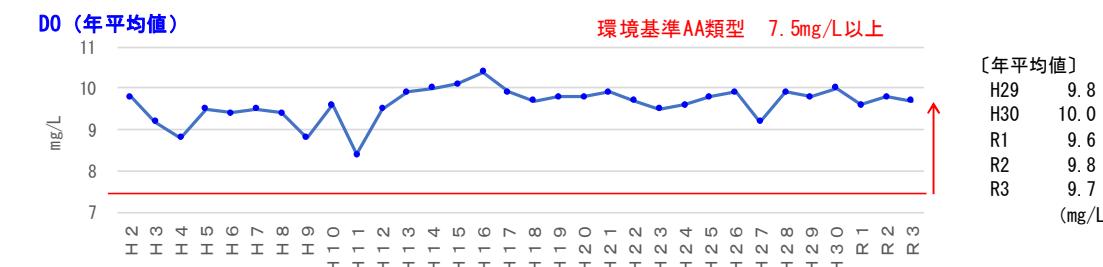
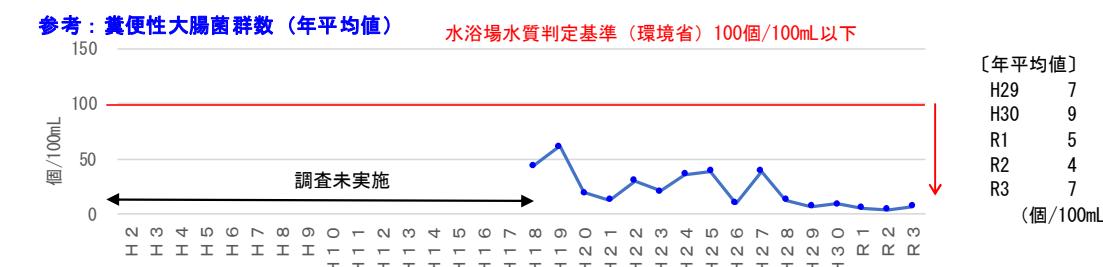
1.1 湧水量と水質の調査結果(経年の変化)

- ・110万m³/日程度の湧水量が維持されている。
- ・全項目で環境基準(AA類型)を満足している。

出典:(湧水量) 国土交通省沼津河川国道事務所 柿田川湧水年平均日量
(上記以外)国土交通省水文水質データベース 柿田橋年統計水質検索結果

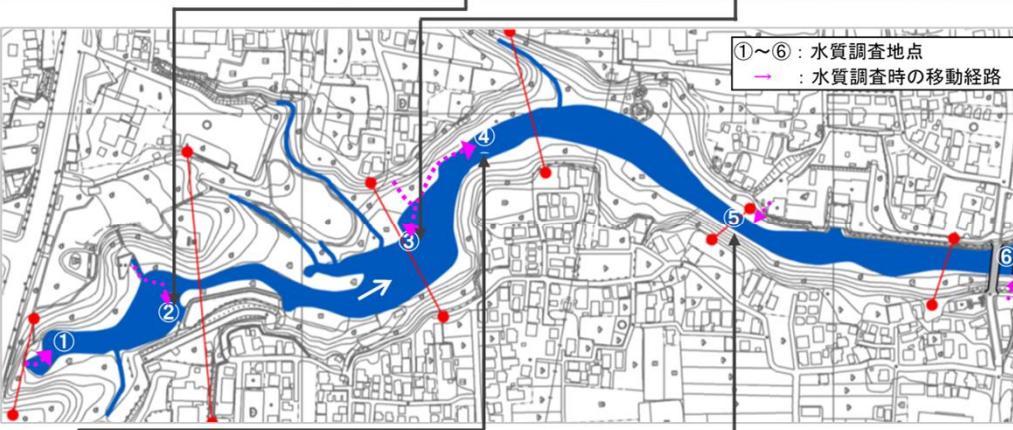
水質調査地点

河川からの流入支川・排水路からの水質調査の実施

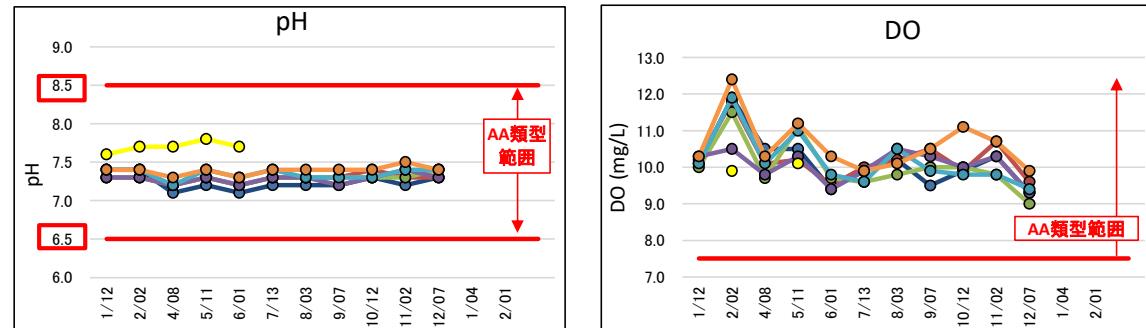
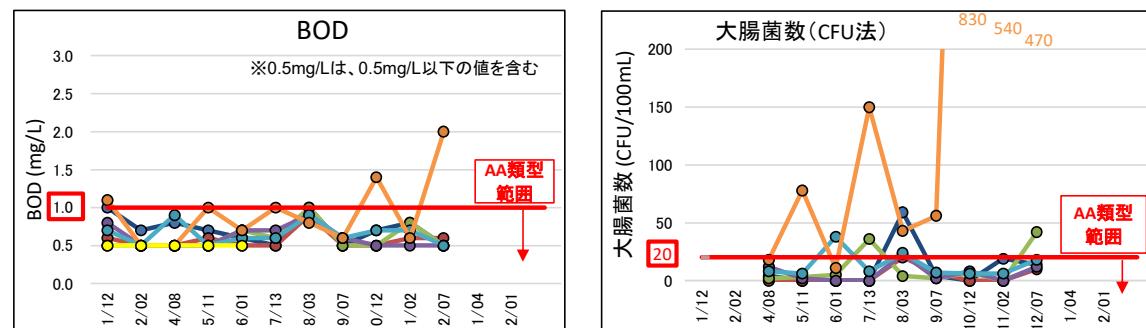
水質調査結果(R4年度)

＜目標に対する柿田川の現状＞・BOD・大腸菌数で環境基準(AA類型)を一時的に超過する箇所はあったが、例年と同様であり水質悪化の兆候は見られない。

■ ①旧湧水ライブカメラ設置箇所付近 ■ ②八幡取水場取水口前 ■ ③柿田川0.8km付近
■ ④2号排水路撤去箇所 ■ ⑤柿田川0.4km付近 ■ ⑥1号排水路吐口付近

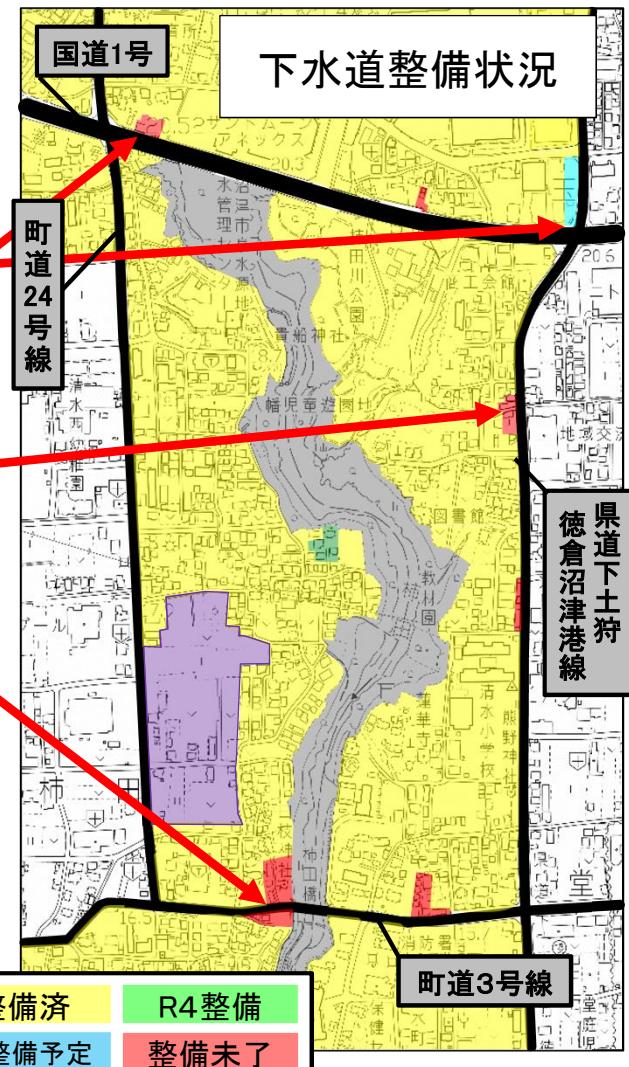
下水道の接続状況

下水道の整備状況～柿田川を排水先とする地域における下水道整備状況～
(町道24号線と県道下土狩徳倉沼津港線の間の地域を想定)

- ・整備未了箇所は、R5年度以降に整備予定。(右図赤色)
- ・清水町玉川地内の未了箇所は、R5年度に整備予定。(右図青色)

- ・県道等道路沿線の整備未了箇所は、道路整備等の状況にあわせ、整備予定。(右図赤色)

- ・町道3号線沿線整備未了箇所は、R5年度以降、道路整備にあわせ、整備予定。(右図赤色)

清水町では、下水道整備を進め、R3年度末で同地区的全戸数のうち92.1%が下水道へ接続可能となり、下水道接続が可能な戸数のうち84.7%が下水道に接続している。今後は下水道への接続を奨励し、接続率の向上を目指す。

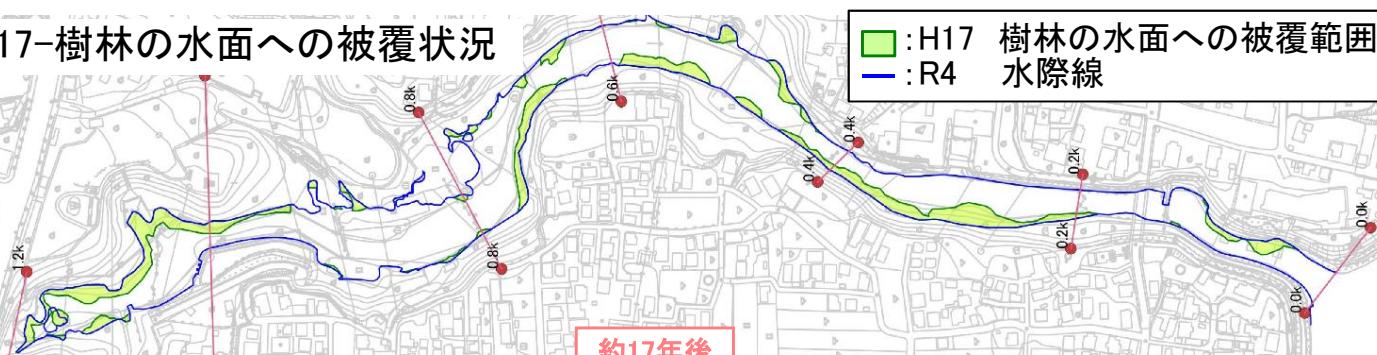
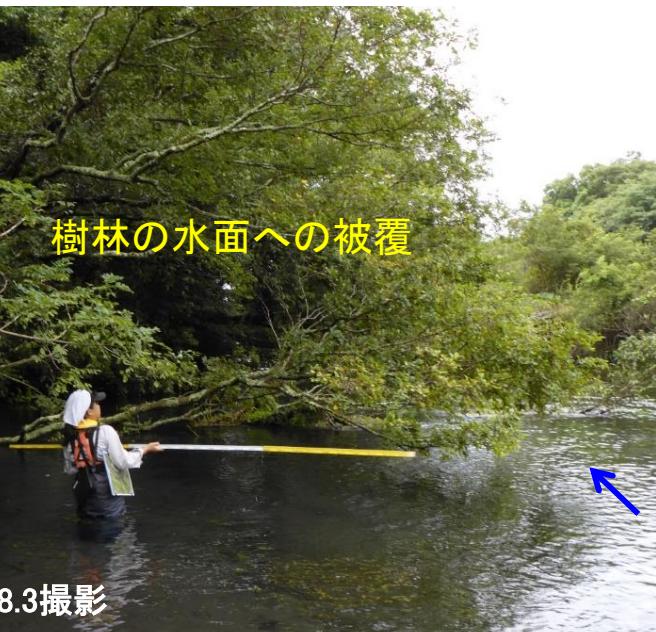
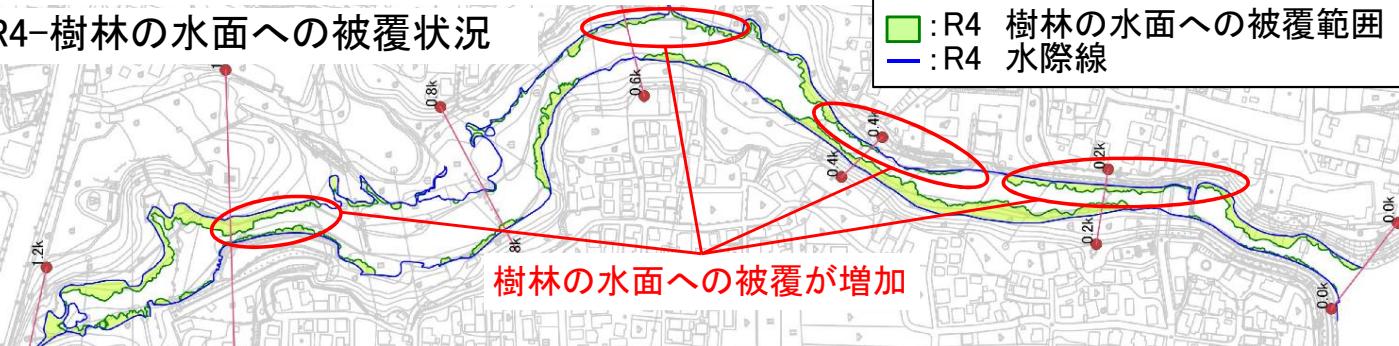
H17-樹林の水面への被覆状況

現状の水面と、樹林の水面への被覆範囲を目視にて調査した。その結果、H17年の調査時に比べ、樹林の水面への被覆範囲が増加している箇所が部分的に確認されており、倒木・根系侵入による河川管理施設への影響の拡大や、水面の日照量減少による動植物種(ナガエミクリ等)への影響が懸念された。

R4年の水面に対するH17年とR4年の樹林の水面への被覆状況

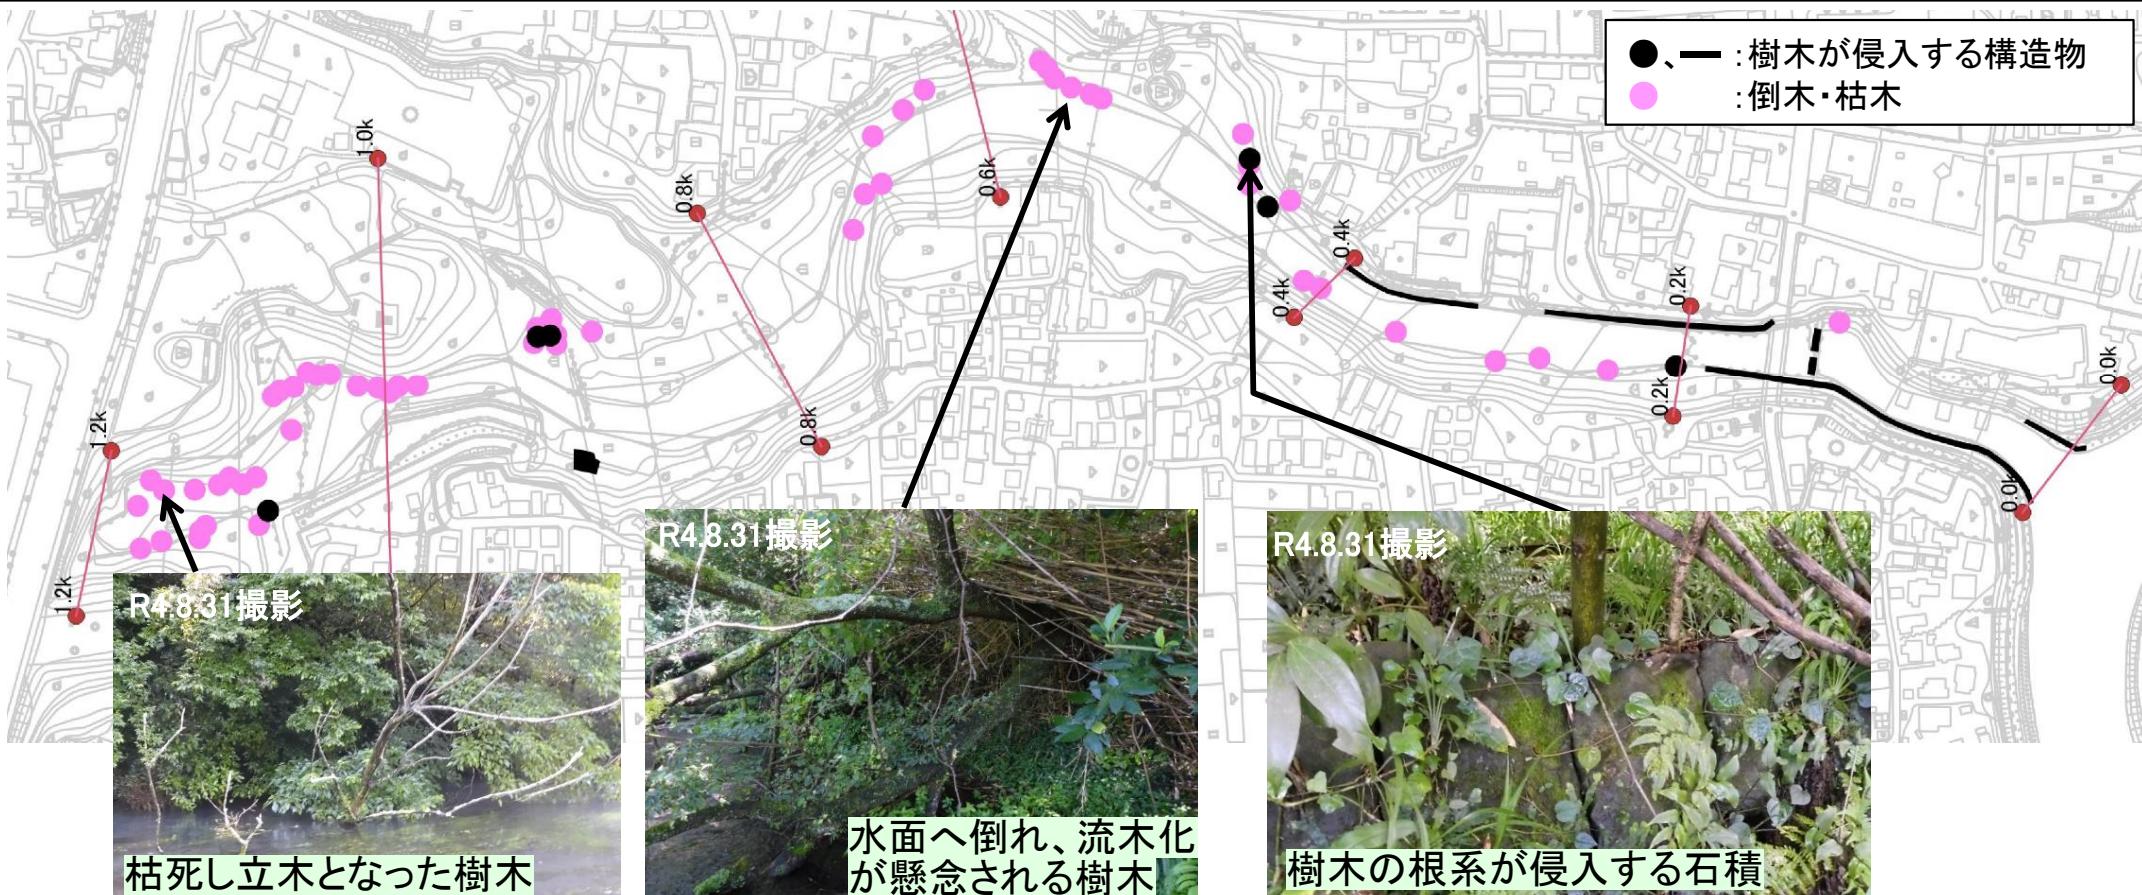
昨年度に引き続き、法面浸食、河川管理施設への侵入、倒木・枯死状況の調査を実施した。法面浸食はなかったが、倒木・枯死や、樹林が侵入する河川構造物が確認され、地元関係者とも協議し、流出防止措置を施した。

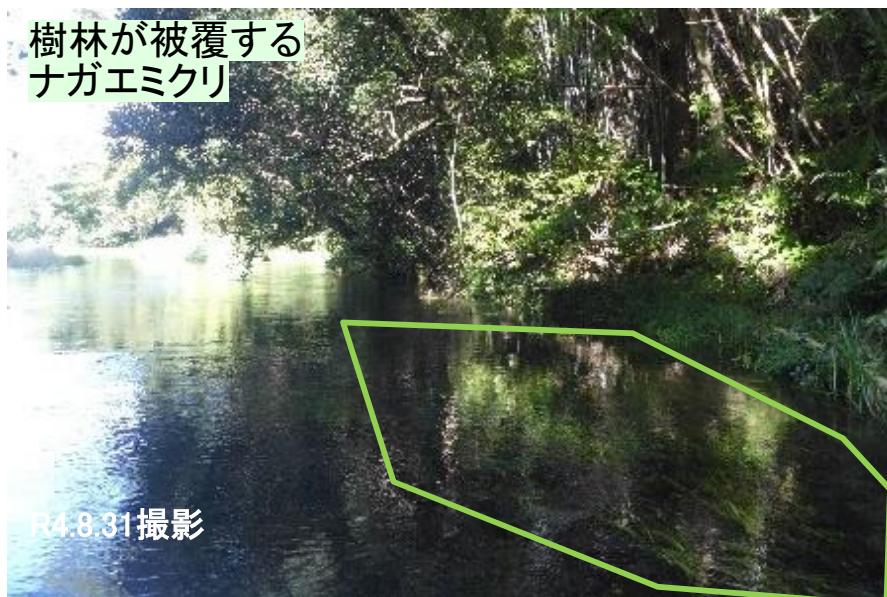
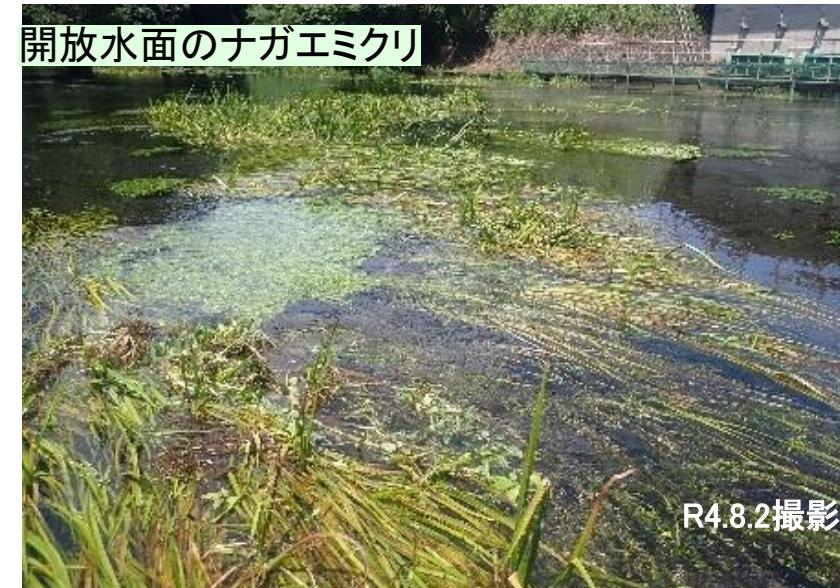
8月において、水際線と樹林の水面への被覆状況を記録し、ナガエミクリの生育範囲(H12、R4年調査)の増減を確認した。その結果、生息範囲が拡大している箇所は、樹林の水面への被覆がない開放水面が多い一方、減少している箇所と樹林被覆の明確な因果関係は見いだせなかった。

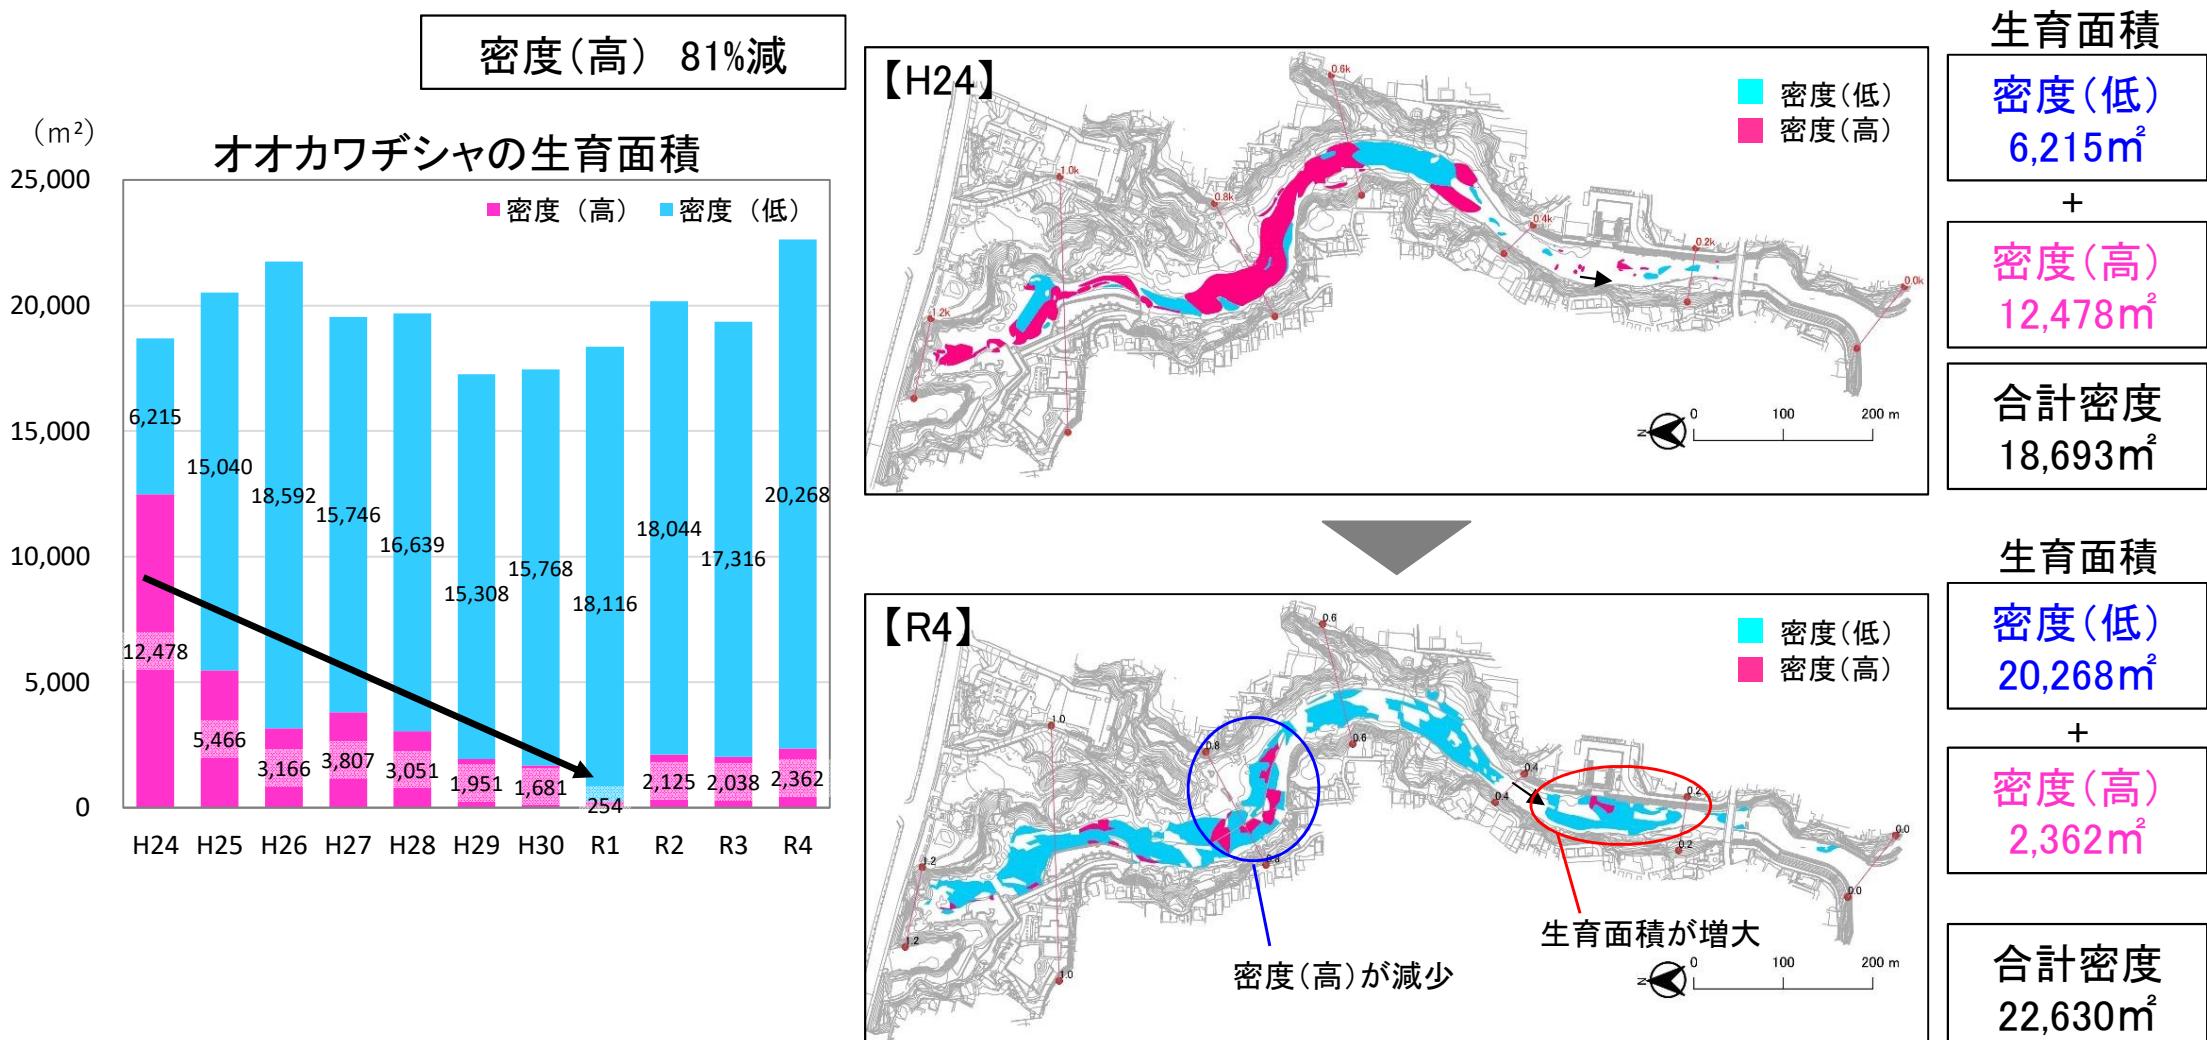
〈目標に対する柿田川の現状〉 開始当初(H24)と比較して、密度(高)の生育面積は大幅に減少したが、密度(高)+密度(低)の生育面積は、一進一退を続けている。

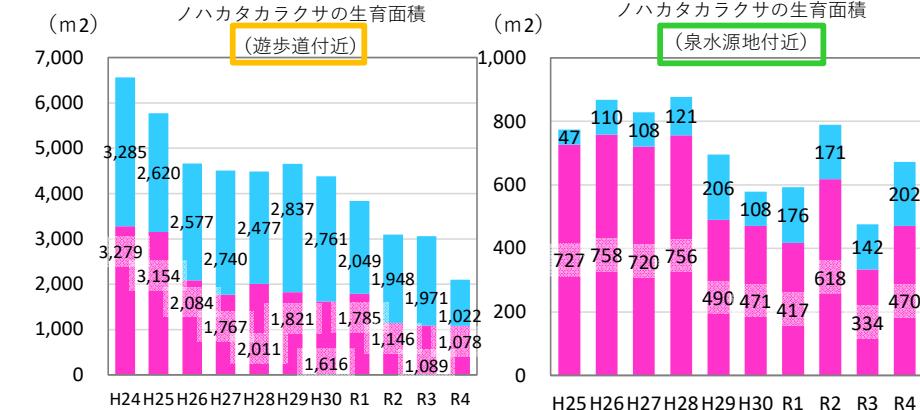
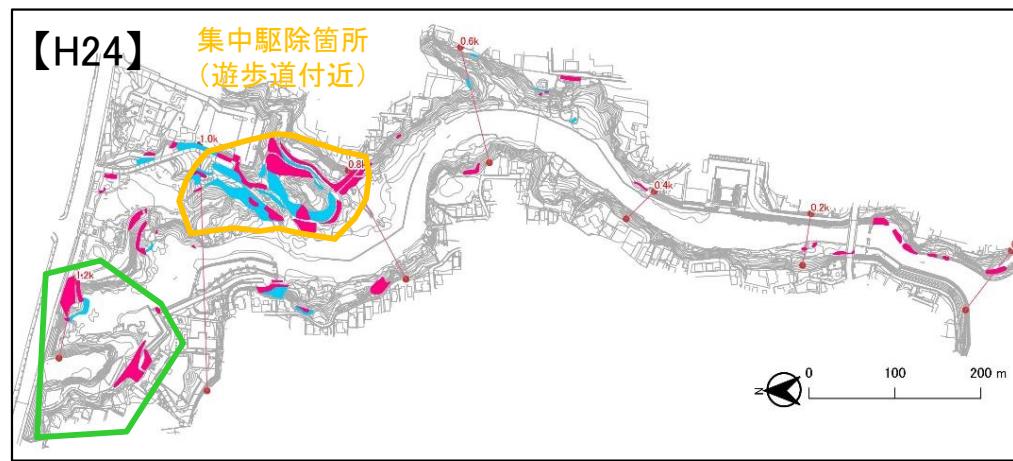
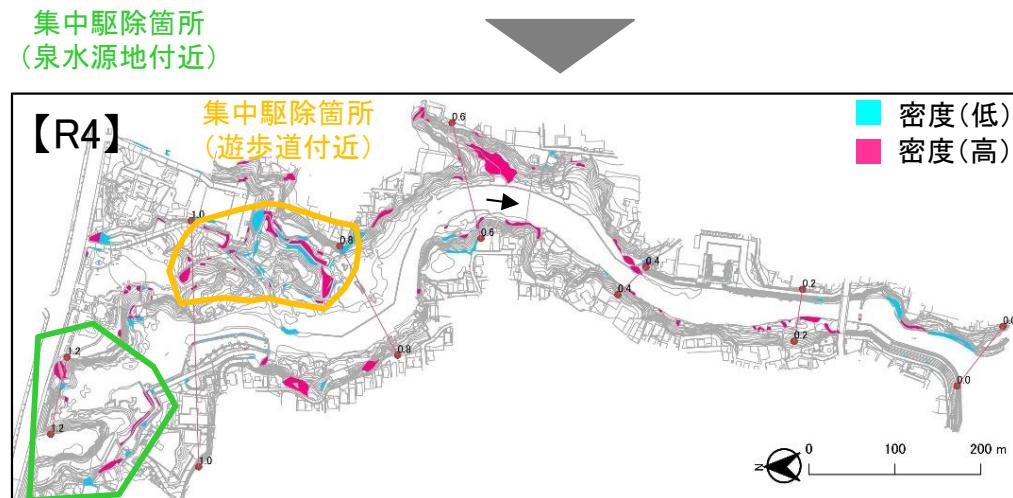
集中駆除を実施した箇所のノハカラクサ生育面積

密度(低)	4,051m ²
+	
密度(高)	6,872m ²
合計密度	10,923m ²

密度(低)	2,404m ²
+	
密度(高)	4,475m ²
合計密度	6,878m ²

集中駆除箇所 (泉水源地付近)

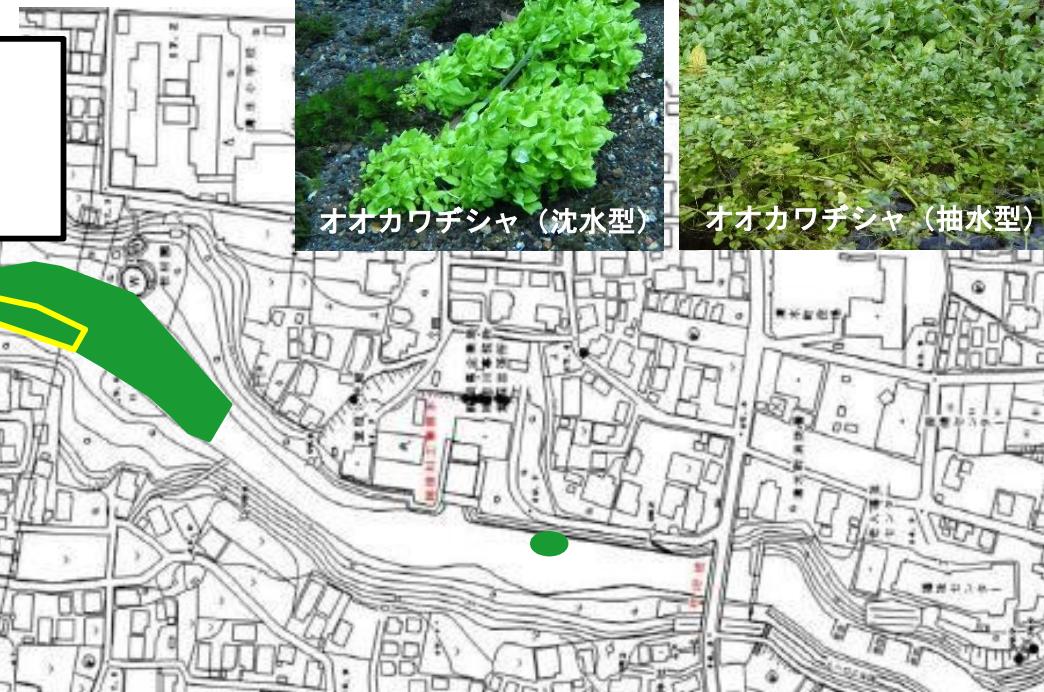
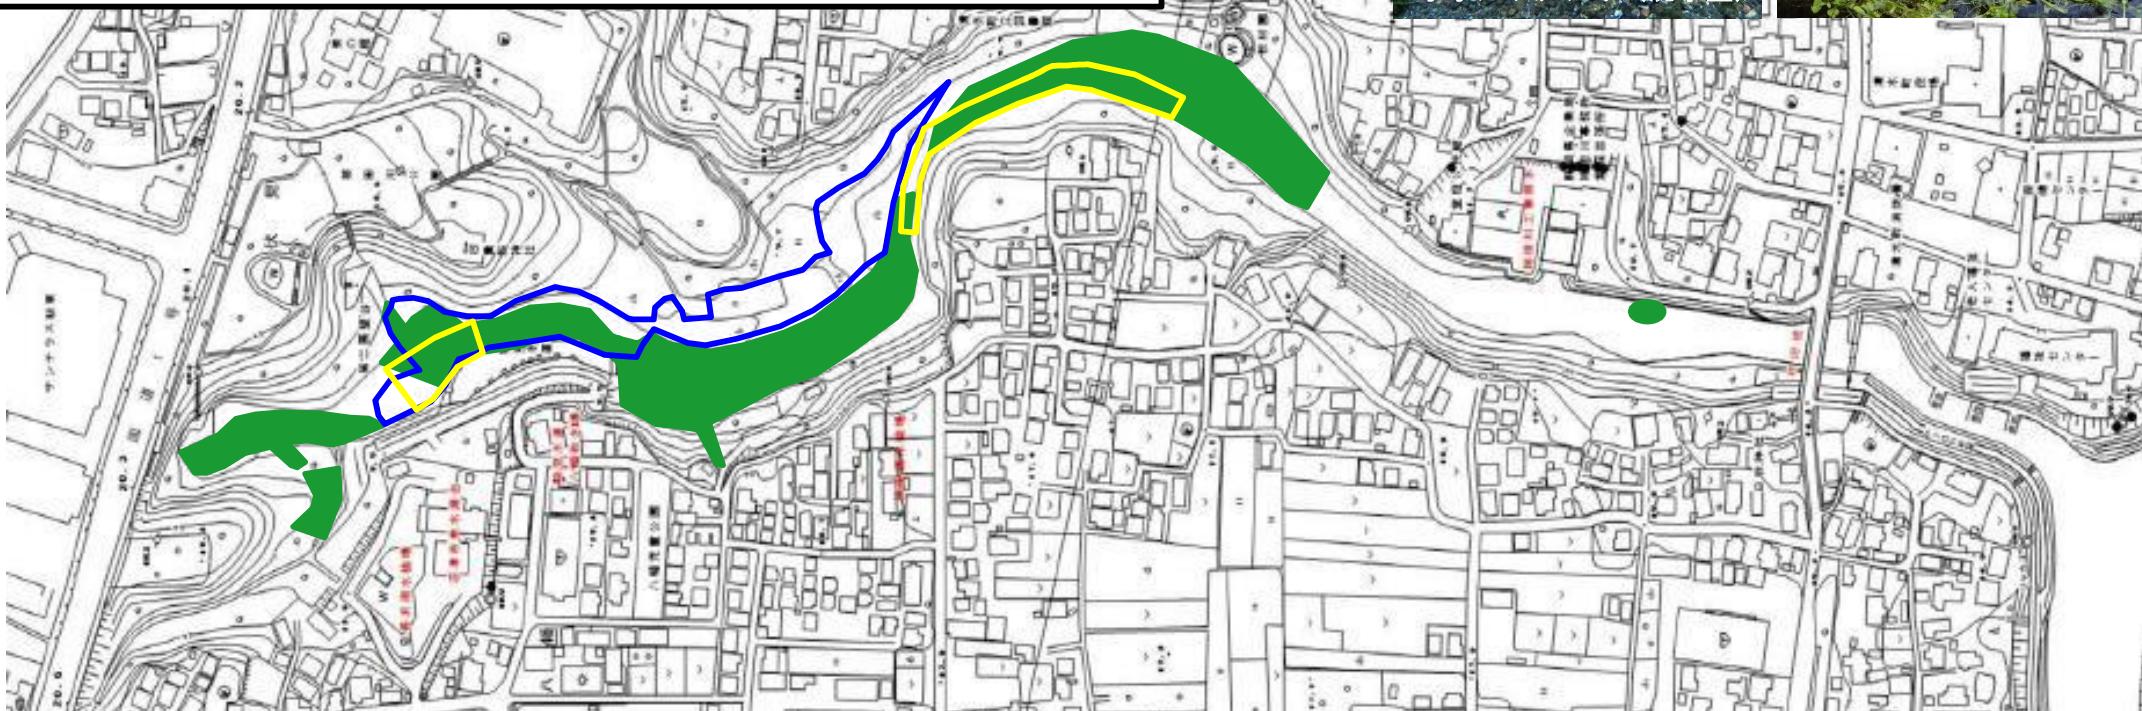
オオカワヂシャ駆除の実施状況について

〈目標に対する柿田川の現状〉例年同様、開花期である盛夏前に1回、再繁茂がピークに達する秋に1回、ボランティアでは困難な水深が深い所等を中心に集中駆除を実施した。

- :集中駆除実施済箇所
- :R4集中駆除実施箇所
- :H30～R4年度のボランティア駆除箇所

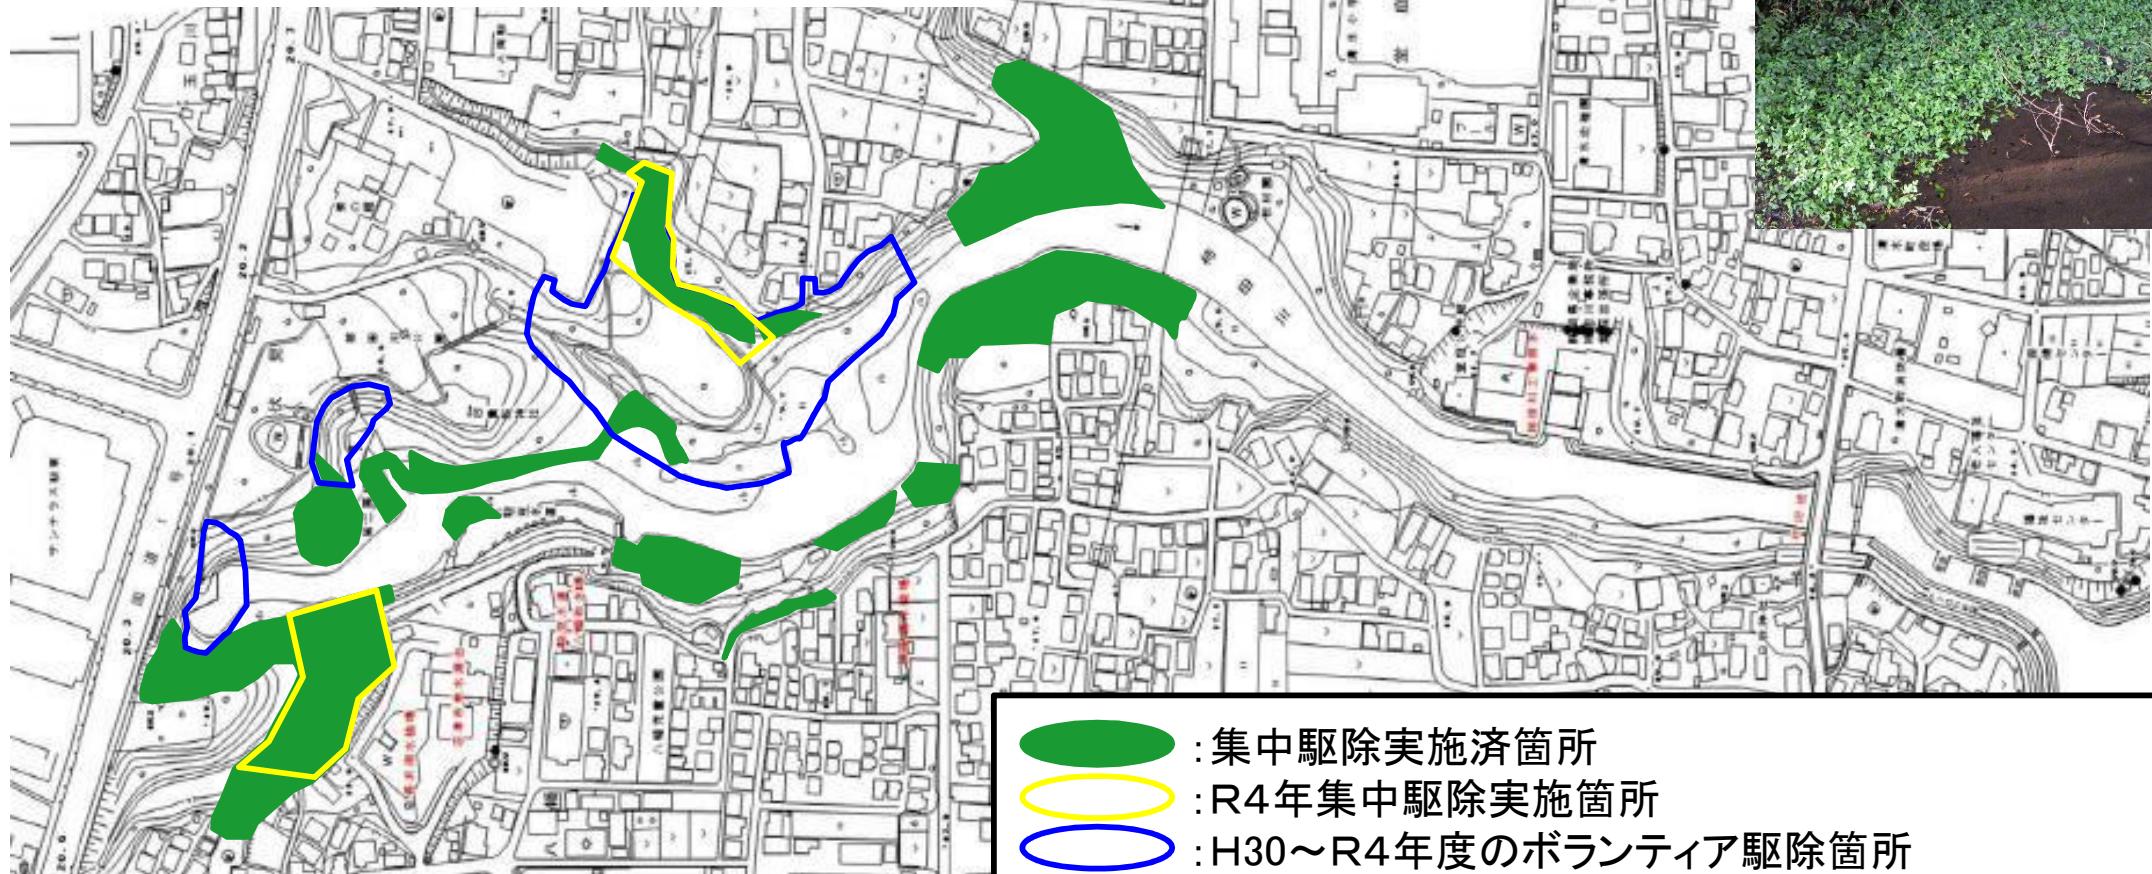
ノハカラクサ駆除の実施状況について

〈目標に対する柿田川の現状〉例年同様、開花期である盛夏前に1回、再繁茂がピークに達する秋に1回、陸域を中心に鋤簾を使った皆伐を実施した。

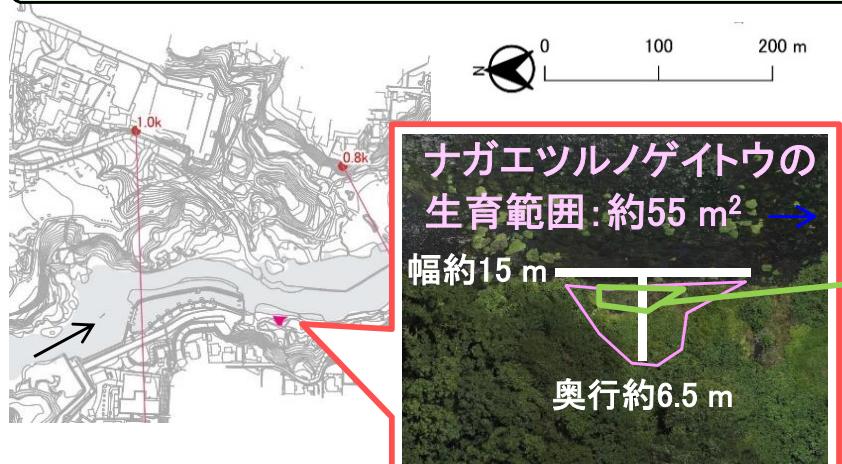
- ・柿田川全川では、ナガエツルノゲイトウは1箇所で確認され、一部がツリフネソウ、セリ等と混生していた。

ナガエツルノゲイトウの生育範囲: 約55 m² →

幅約15 m

奥行約6.5 m

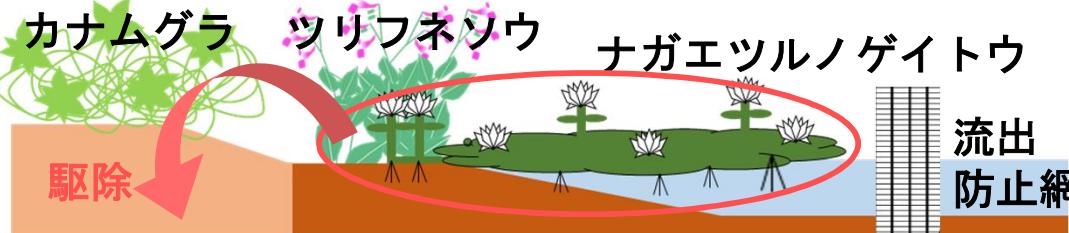
ナガエツルノゲイトウの駆除作業状況

・R4.12.20にナガエツルノゲイトウ拡大を防止するため、ナガエツルノゲイトウの除去作業(人力)を実施した。

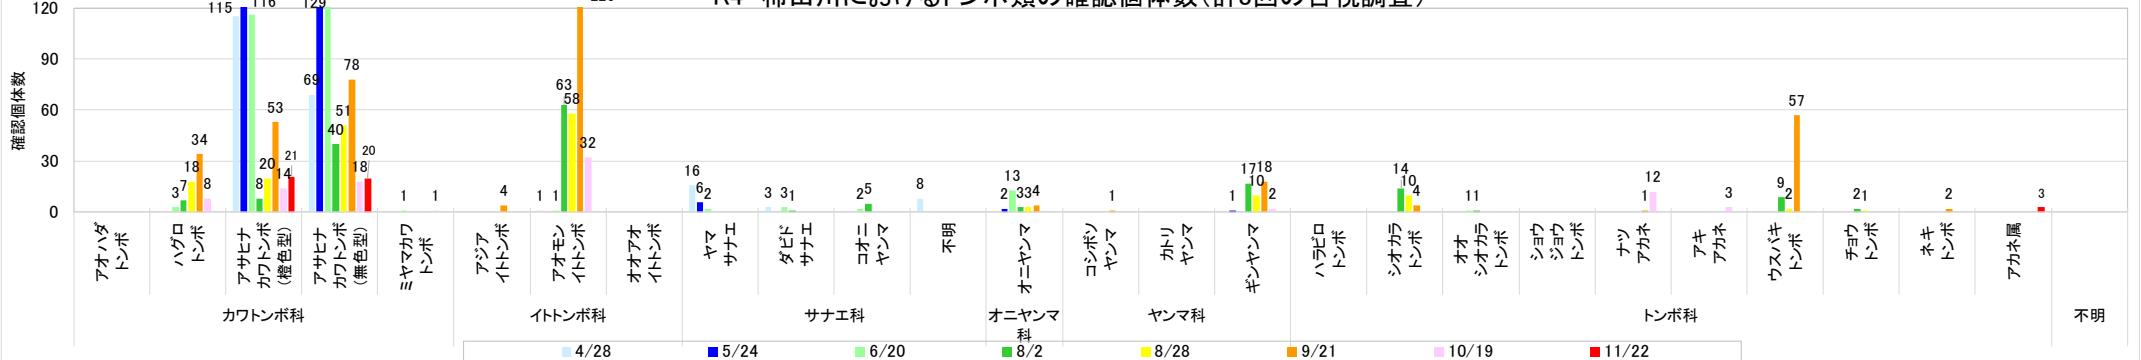
R4 柿田川におけるトンボ類の確認個体数(計8回の目視調査)

- R2より4月～11月にかけて月に1～2回、柿田川みどりのトラストとの協働により、トンボ類の生息状況を把握している。
- 柿田川ではアサヒナカワトンボが安定して多く確認され、7月以降はアオモンイトンボが増加する傾向にある。

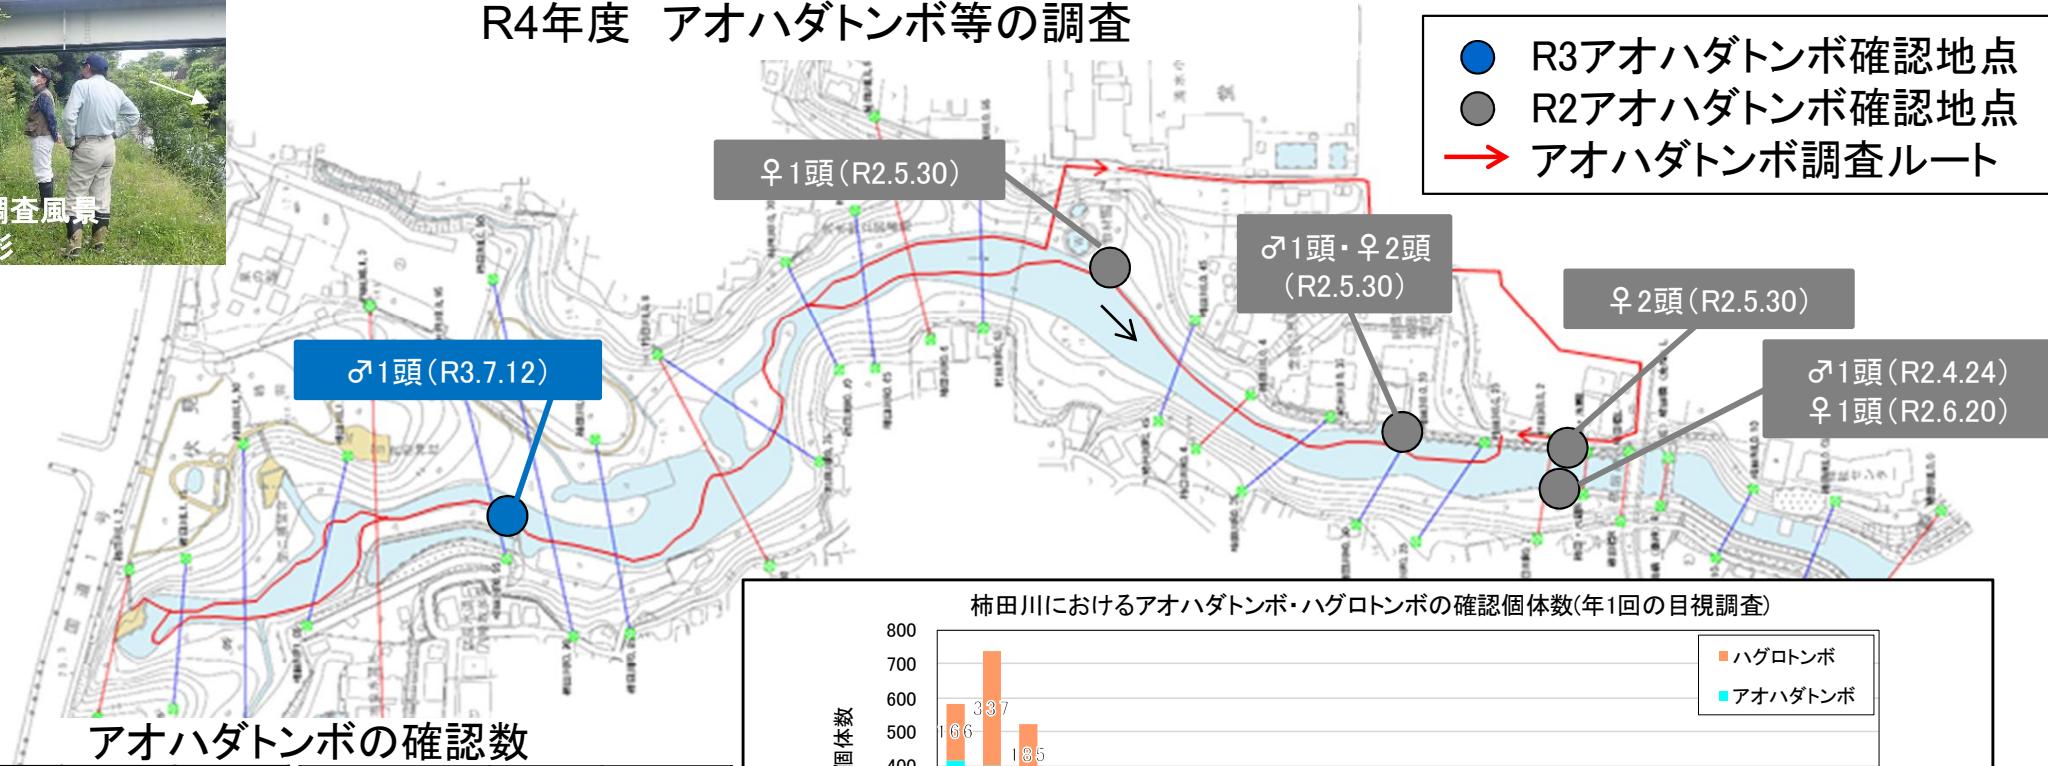
R4年度 アオハダトンボ等の調査

代表的なトンボであるアオハダトンボの年1回調査では、H12年から著しい減少傾向にあり、R4年は0個体となった。4~11月の柿田川みどりのトラストとの協働による8回のトンボ類の調査でも、アオハダトンボは確認されなかった。

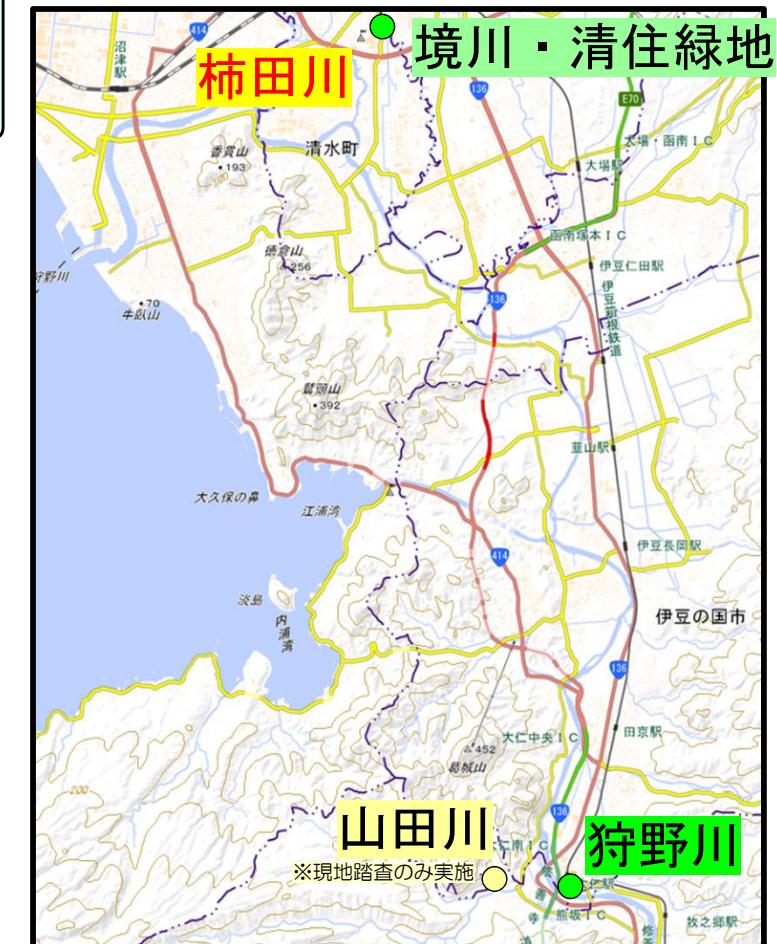
調査箇所

- アオハダトンボの生息条件把握
⇒ 日照条件、物理環境、産卵基質(植生)、日周行動 等
- 調査箇所(アオハダトンボの生息が過去に確認されている箇所)
⇒ 境川・清住緑地、狩野川左岸大仁橋、山田川

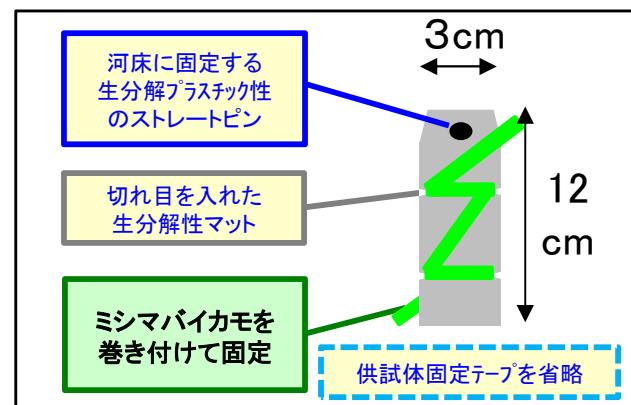
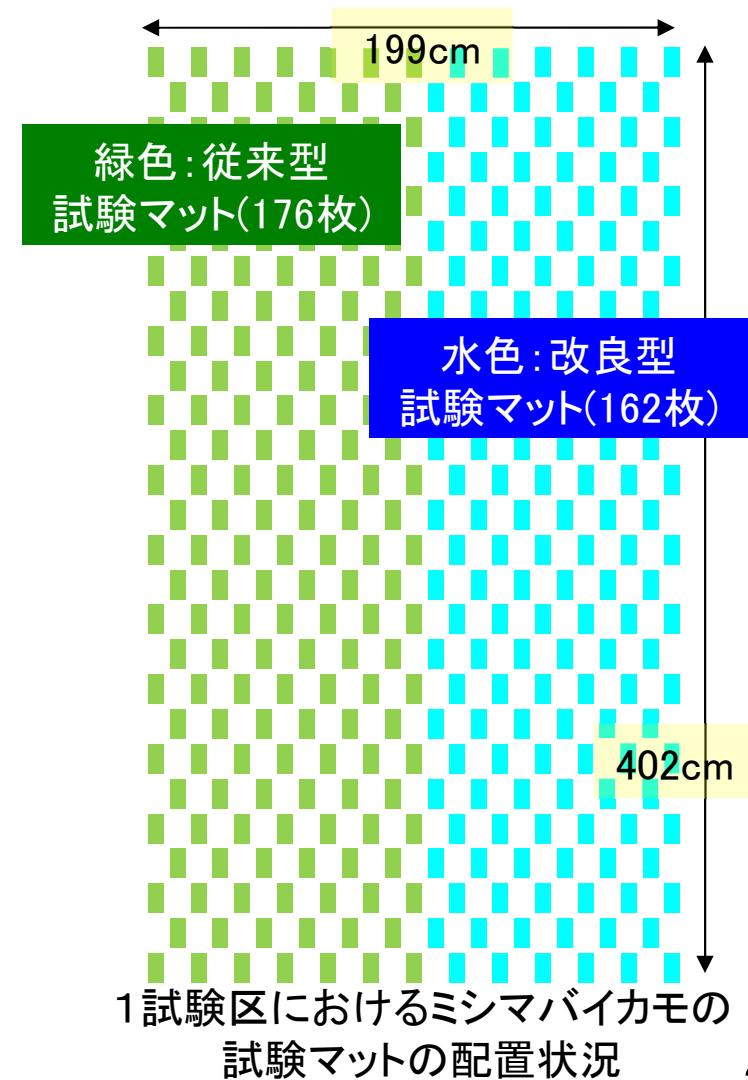
改良型試験マット

- ・試験は柿田川0.7km地点にて2つの試験区を設け、5月下旬から実施した。
- ・1試験区は約4m×2mの矩形とし、その区画内に試験マットを338枚配置した。
- ・対象種の状況やオオカワヂシャの侵入定着、および生長状況を観察した。

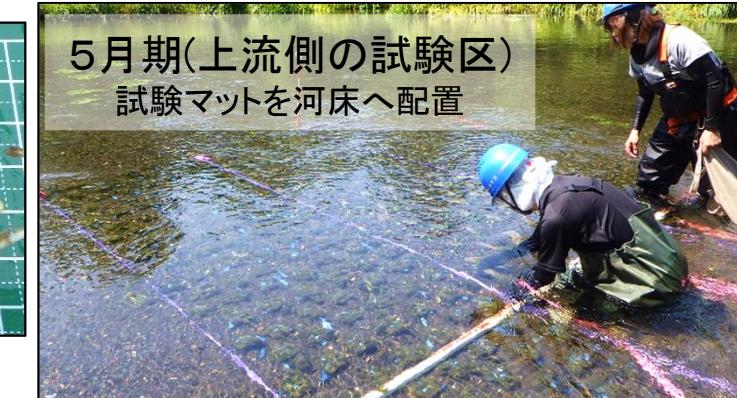
5月期(上流側の試験区)
試験マットを河床へ配置

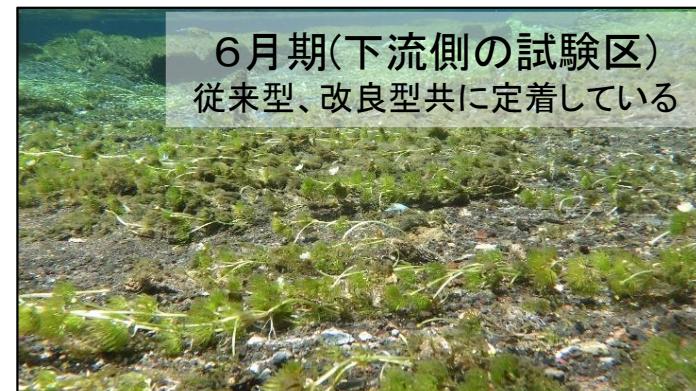
6月期(下流側の試験区)
従来型、改良型共に定着している

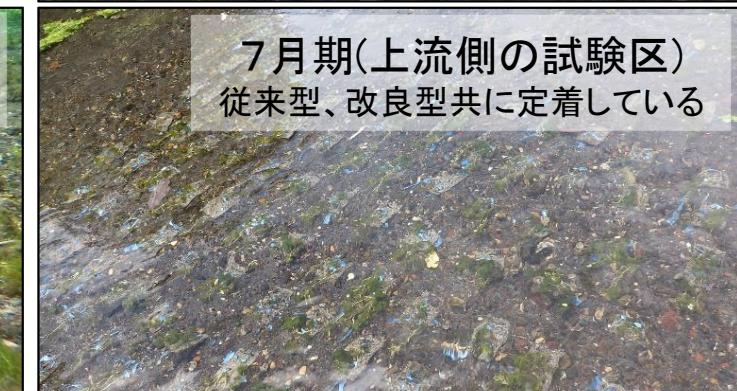
7月期(上流側の試験区)
従来型、改良型共に定着している

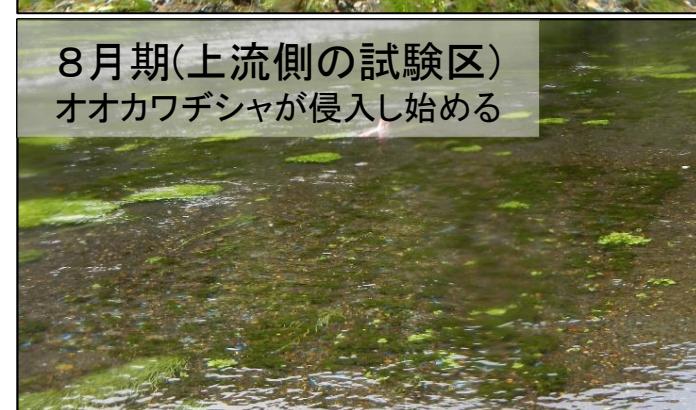
8月期(上流側の試験区)
オオカワジシャが侵入し始める

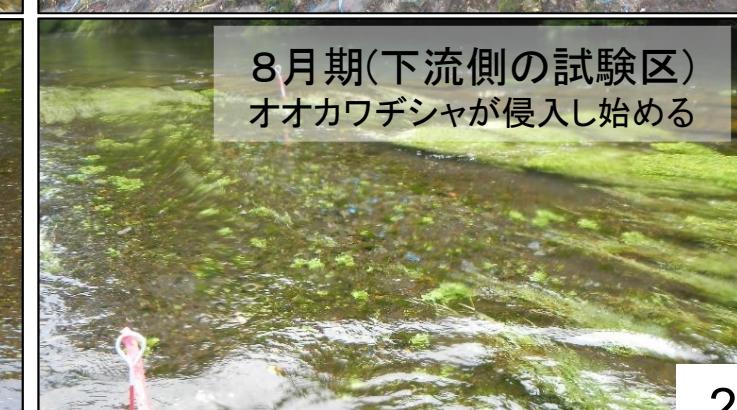
8月期(下流側の試験区)
オオカワジシャが侵入し始める
