第18回 柿田川自然再生検討会

今年度の取り組みと今後の進め方

令和5年1月
柿田川自然再生検討会

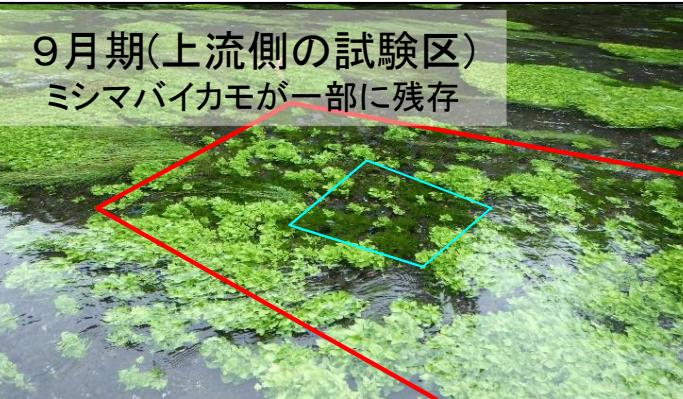
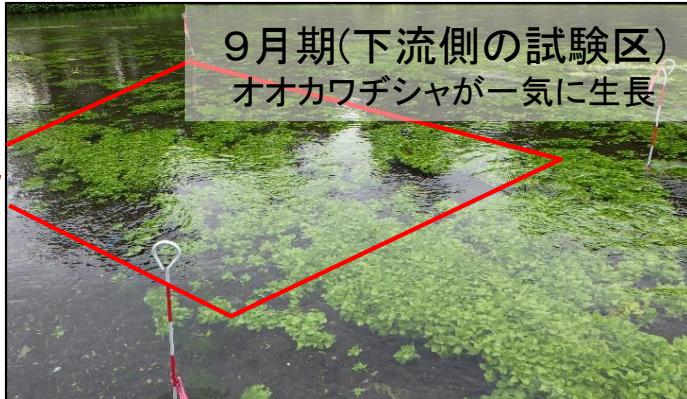
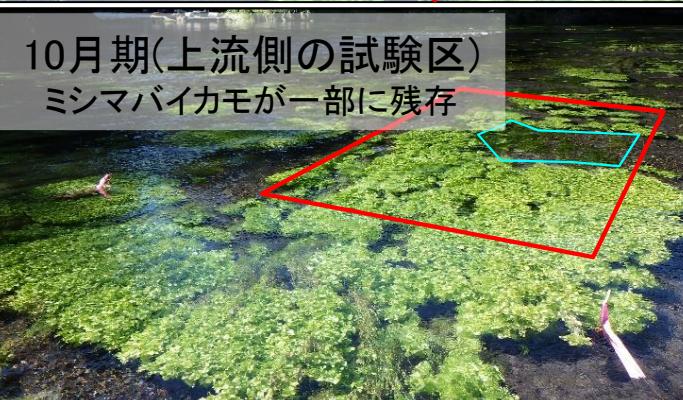
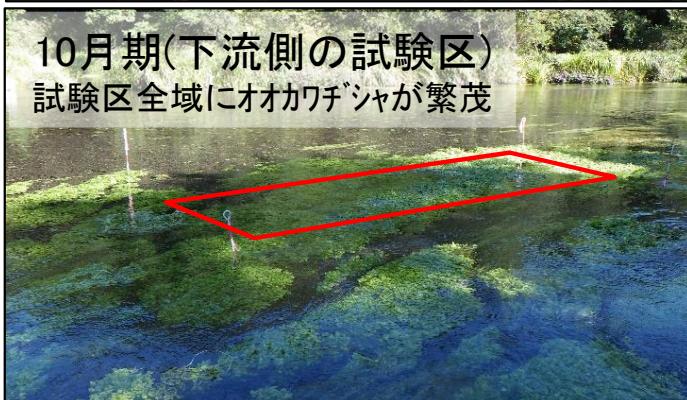
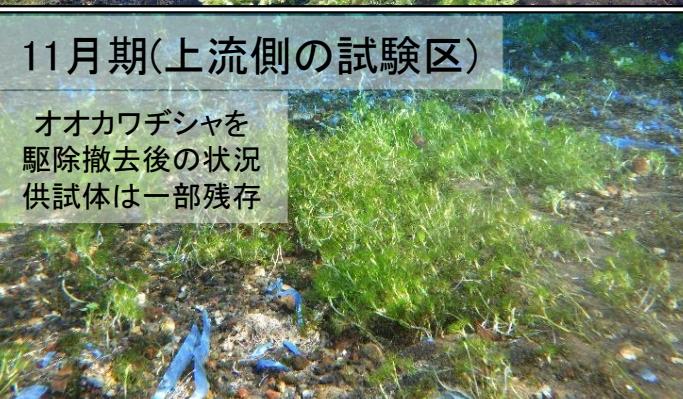
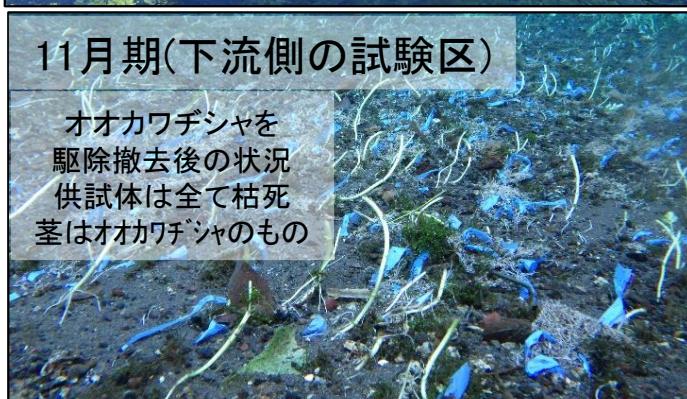
- ・誰でもできる、より簡便な試験マット手法について実践利用可能であることを確認した。
- ・供試体はすべて活着したが、群落を形成するまで生長できず、オオカワジシャの侵入、再繁茂に抵抗できなかった。

- ・群落として定着する方法を確立することを目標に、下記の検討を行う。
- ①試験マットの高密度配置
 - ②オオカワジシャの駆除方法
 - ③小群落単位での移植方法

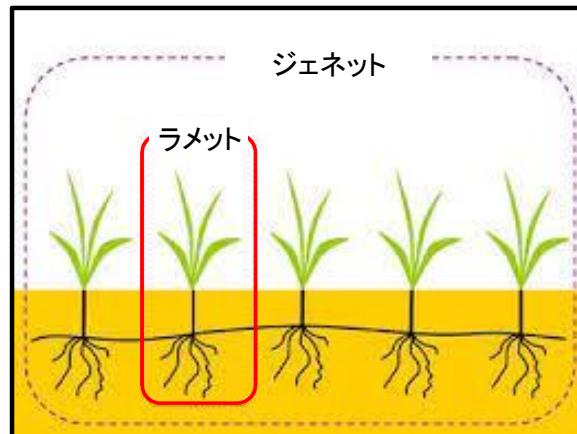
改良型試験マット
(供試体固定に生分解性リボンを使用しない)

ラメット：独立して成育可能な単位(=株)
ジェネット：接続されたラメットの集合体(=群落)

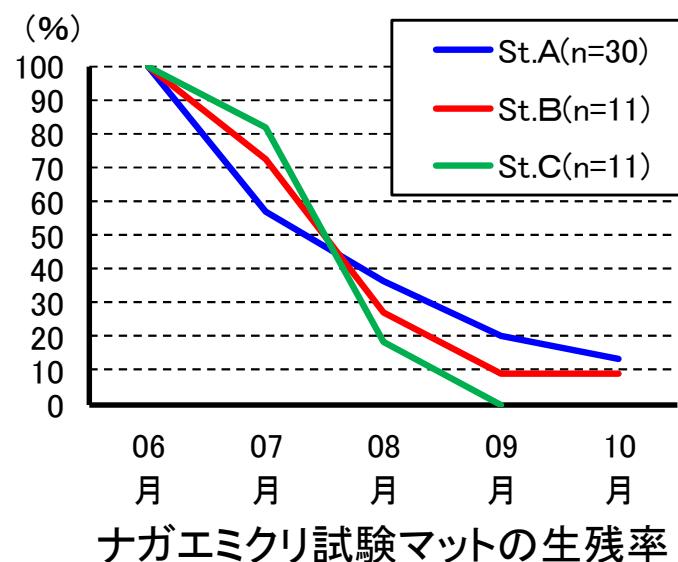
- ・St.AとBでは10%程度の供試体が生残したが、St.Cでは全ての供試体が枯死した。
- ・しかし生残期間は、過年度試験結果の中で最長の期間を記録した。
- ・従来型試験マット、改良型試験マットの間で生長や生残枯死に傾向等は認められなかった。

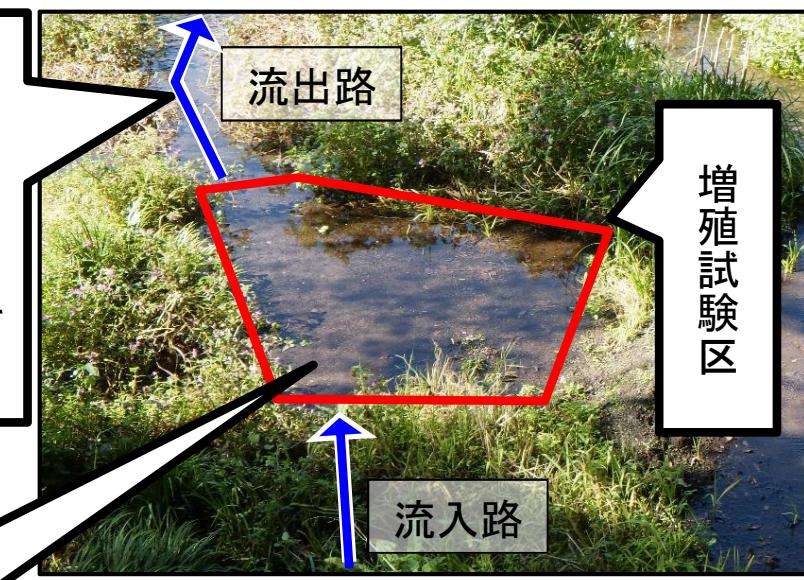
増殖試験区から本川部へ流出する水路にも、試験区で増殖したヒンジモが分布している状況が確認され、増殖試験区がヒンジモを本川へ供給する水面として機能していることが確認された。

水際の草本の茎等に絡み留まり増殖している状況が確認された(10月)

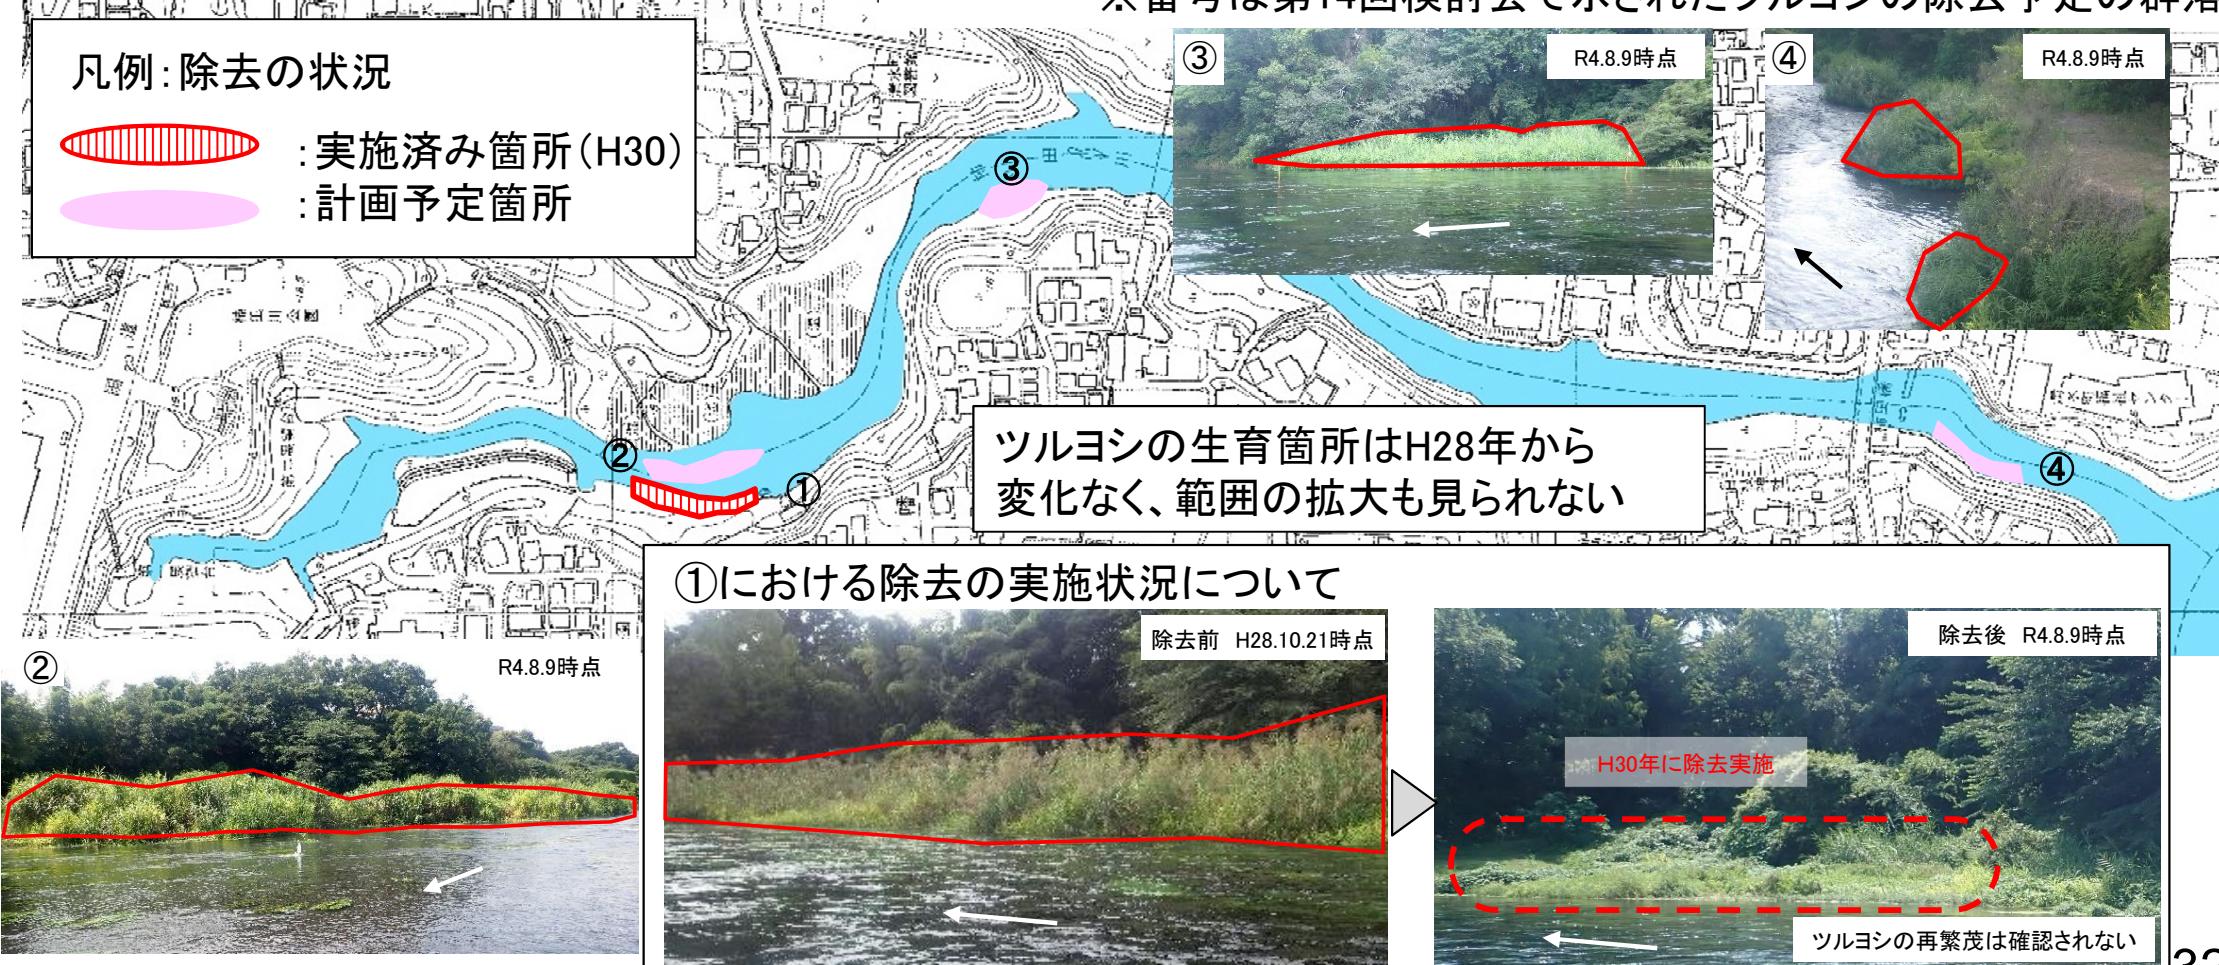
堆積土砂撤去・ツルヨシ除去計画

〈目標に対する柿田川の現状〉生態系への影響が少ない範囲における、土砂とツルヨシをH30撤去箇所には、ツルヨシの再繁茂等の変化は見られない。また、ツルヨシ撤去予定箇所での面積の拡大も確認されず、面積を維持している。

- 実施済み箇所 (H30)
- 計画予定箇所

※番号は第14回検討会で示されたツルヨシの除去予定の群落

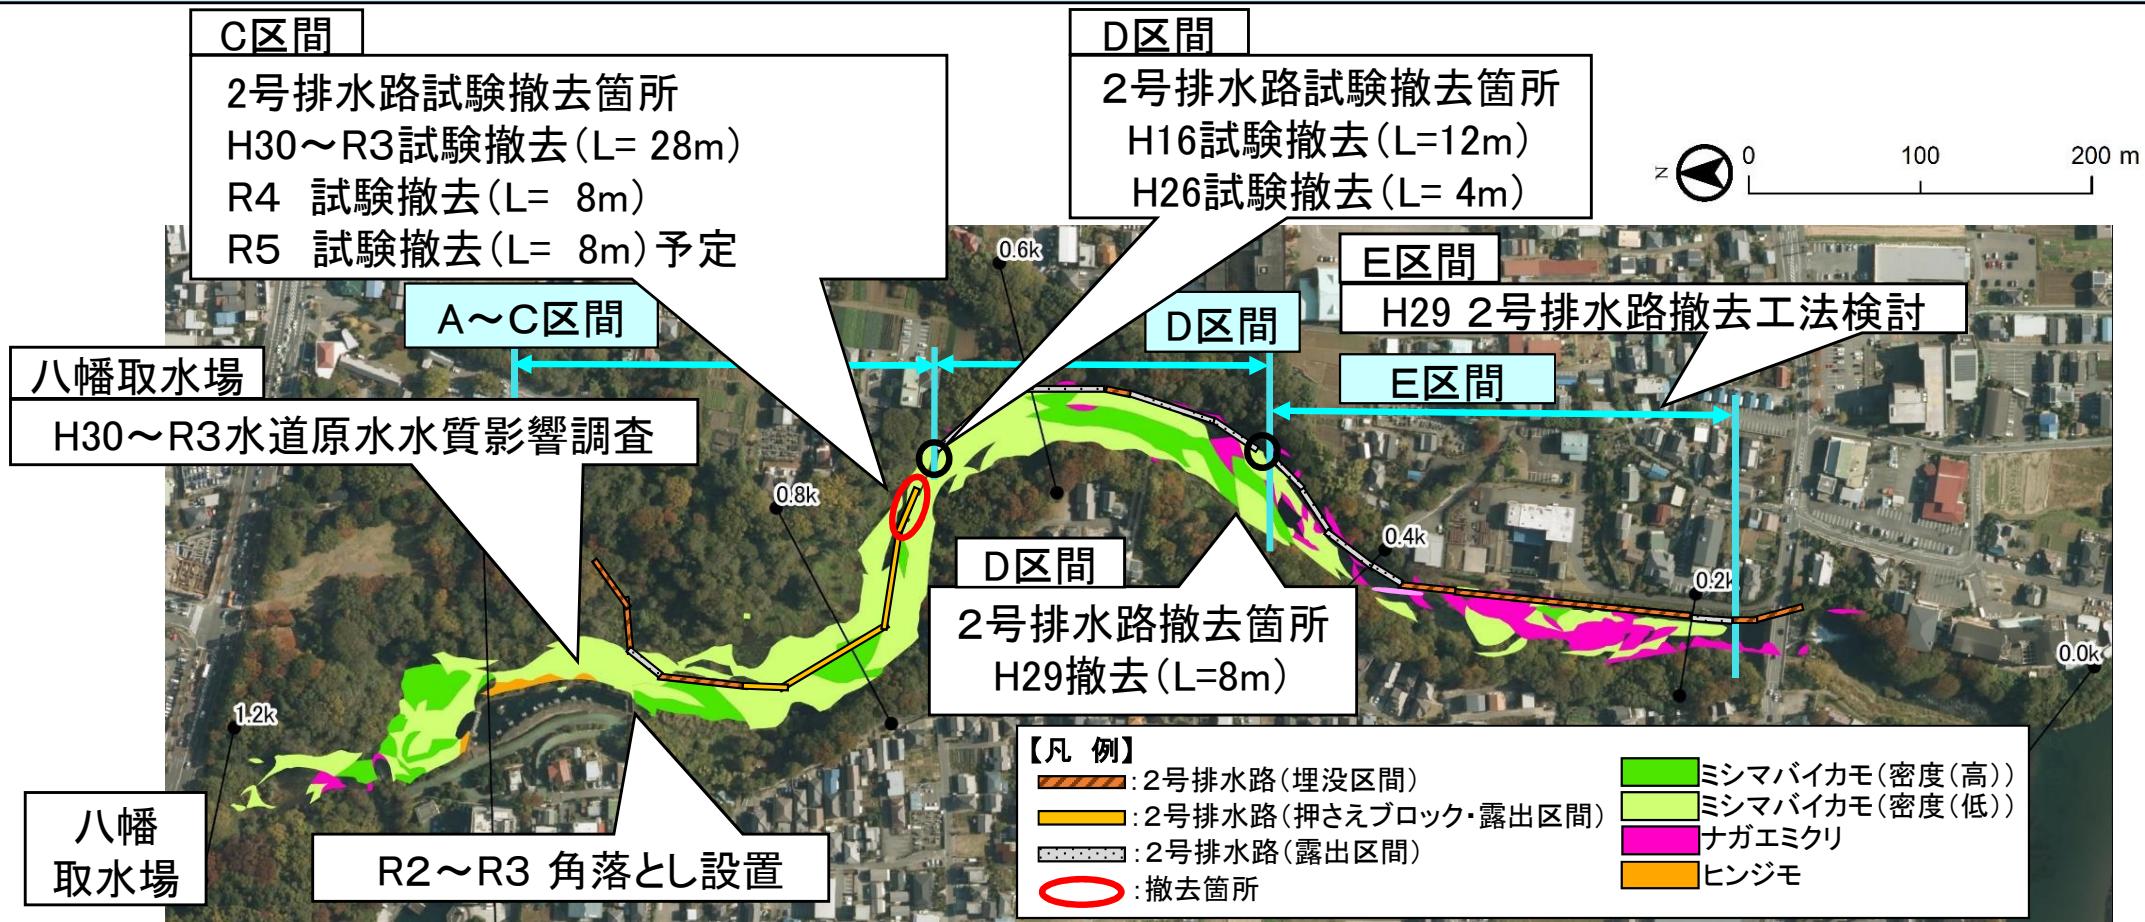
- C区間: 影響を十分に調査したうえで下水道の整備後に撤去する箇所の中で、AB区間に先行して撤去を進める箇所
- A～B区間: 影響を十分に調査したうえで下水道の整備後に撤去する箇所
- D区間の教材園下流部 $L=20m$: 現地踏査の結果、撤去可能と判断された箇所
- E区間: 撤去方法を十分に検討し、取水や環境への影響の少ない箇所から、先行して撤去を進める箇所
- E区間(上記、E区間以外)

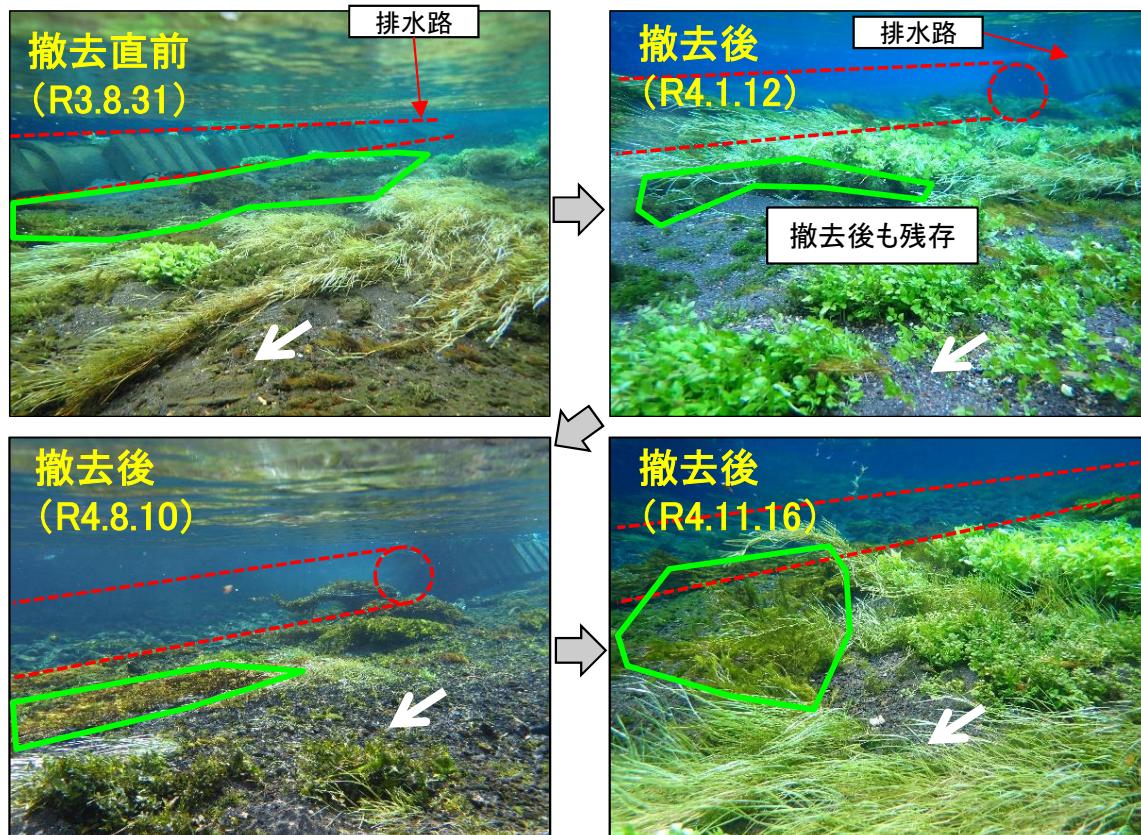
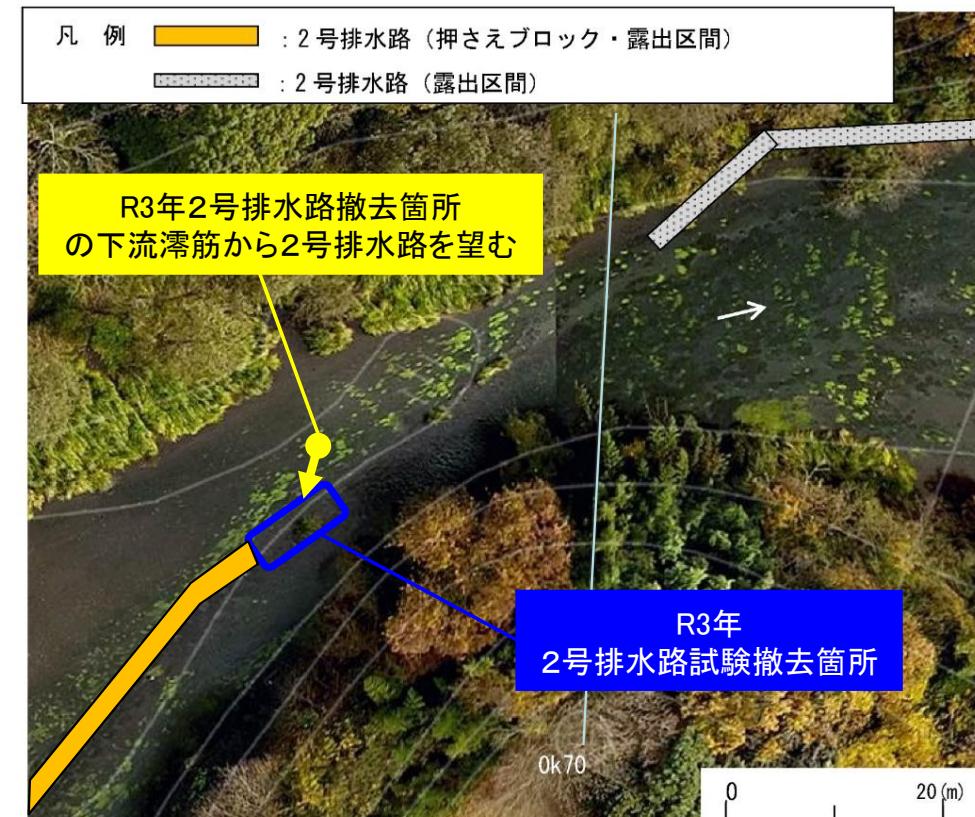
<R3年度 2号排水路撤去箇所>

- ・撤去後のR4年1月時点では周辺に生育していたホザキノフサモは残存し、R4年8月時点では残存していたホザキノフサモの生育範囲が拡大した。
- ・礫の流出等の河床の変化は見られなかった。

R3年2号排水路撤去箇所の下流濁筋等から2号排水路を望む
(国土交通省のモニタリング調査結果)

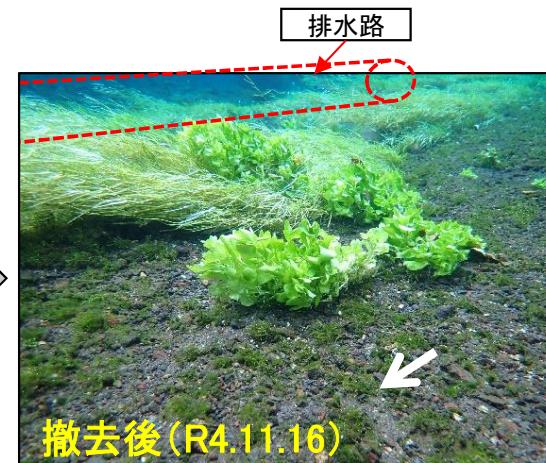
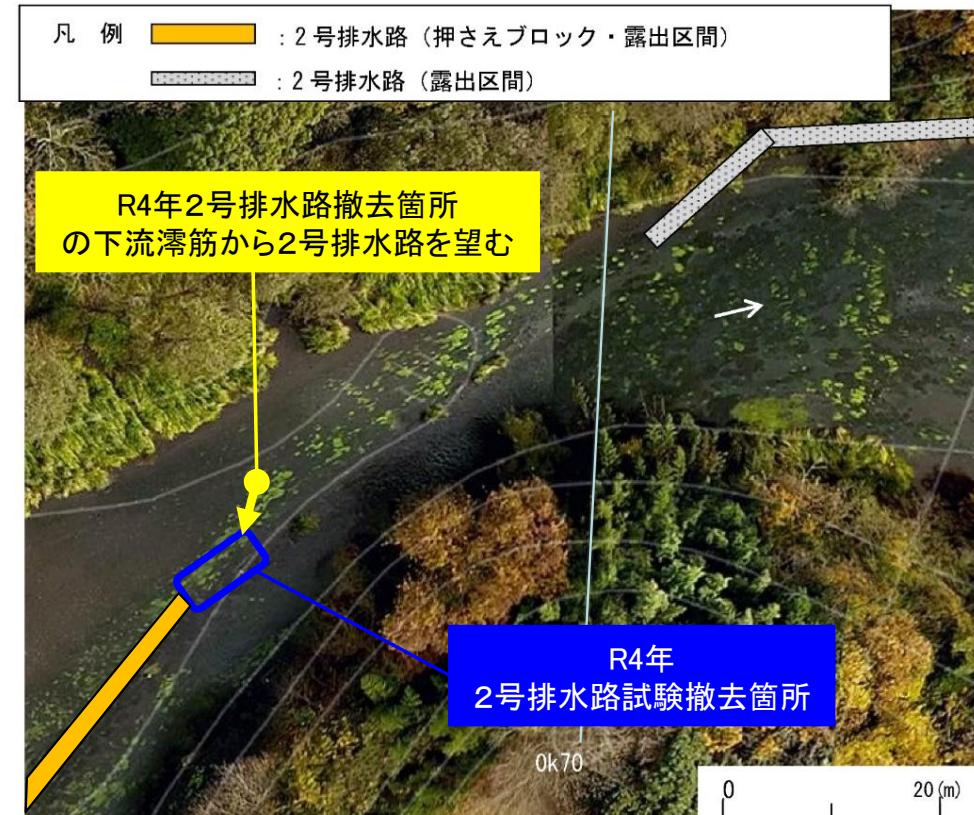
<R4年 2号排水路撤去箇所>

- ・ミシマバイカモ・ナガエミクリなどの貴重種の生育も少なく、R3年の試験撤去箇所の直上流のため取水への影響は少ないと考えられることから引き続きR4年もC区間の最下流8mをR4年10月に撤去した。
- ・撤去後も周囲にはヤナギモ等の植生が覆い、礫の流出による河床の低下も確認できなかった。

R4年2号排水路撤去箇所の下流濁筋等から2号排水路を望む
(国土交通省のモニタリング調査結果)
