第20回 柿田川自然再生検討会

柿田川自然再生計画の課題と対応策

令和7年1月23日

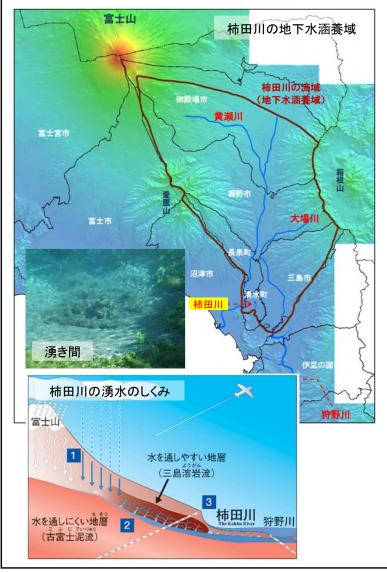
柿田川の地下水涵養域と湧水のしくみ

・富士山上部の融雪水や富士山斜面への降雨が、三島溶岩中に入り 込み、その末端で沖積層を貫いて湧出した地下水を水源とする。

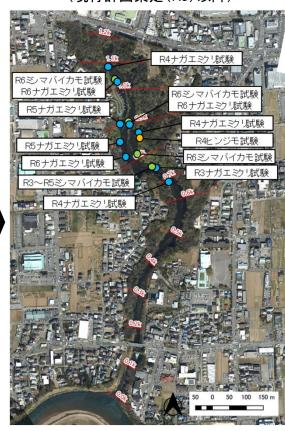
在来種再生試験の実施箇所 (現行計画策定(R3)以降)

〇(1)(2)オオカワヂシャ及びその他の侵略的外来植物(ノハカタカラクサ等)について、優先順位を設定し、ボランティアによる駆除と業者による集中駆除を実施している。 〇(1)(2)外来植物を駆除した後の裸地化した河床において、水域~水辺の指標種であるミシマバイカモやナガエミクリ等の在来植物の移植試験を実施している。

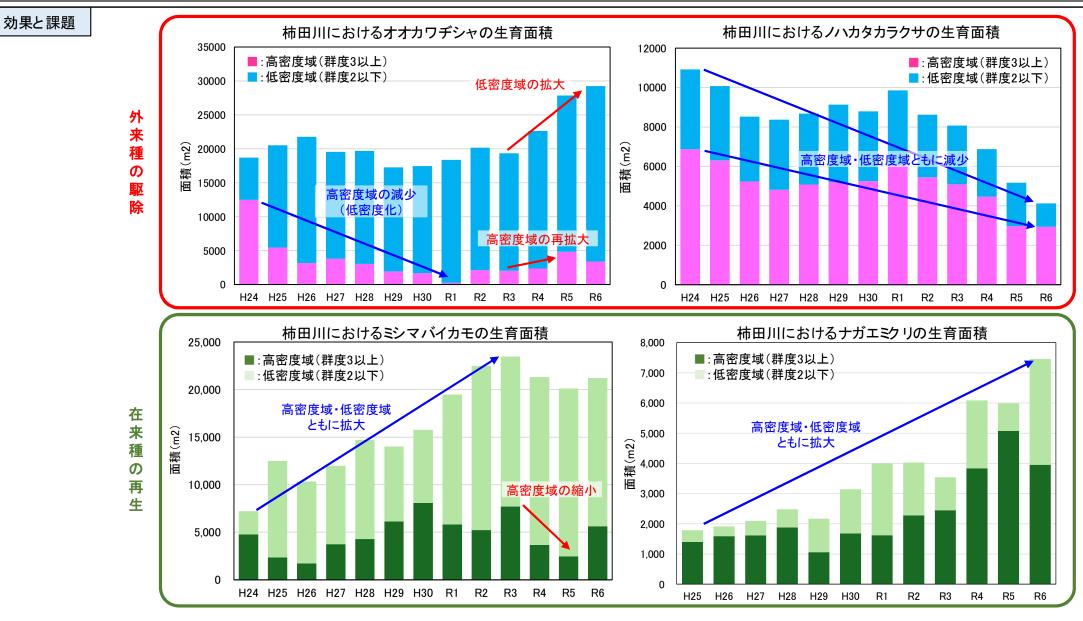
〇(1)(2)自然再生計画策定時(H24)と比べると、オオカワヂシャやノハカタカラクサ等の外来植物の減少、水域~水辺の指標種であるミシマバイカモやナガエミクリの増加 など、一定の効果が見られる一方、現行計画策定(R3)以降を見ると、オオカワヂシャの再拡大、ミシマバイカモの低密度化など新たな課題が生じている。

【効果】 自然再生計画策定時(H24)と比較すると、オオカワヂシャは低密度化、ノハカタカラクサは【課題】 現行計画策定(R3)以降、オオカワヂシャ高密度域・低密度域の 減少しており、水域~水辺の指標種であるミシマバイカモやナガエミクリが増加している。

拡大、ミシマバイカモ高密度域の縮小が見られる。

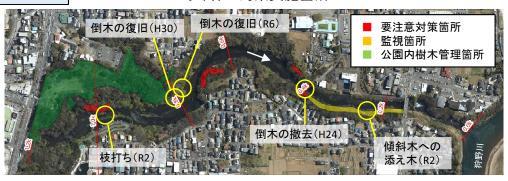
河畔林の対策実施筒所

- ○(3)河畔林に関する取り組みとして、住民からの要望箇所等の緊急性が高い箇所において、倒木の撤去・復旧や樹木の枝払い等を実施している。
- 〇(3)河畔林の状態の監視や、今後の柿田川にとって最適な河畔林管理の基礎情報収集を目的として、定期的な河畔林調査を実施している。
- ○(3)これまでの調査結果から、勾配が急な箇所では河畔林の更新がほとんど行われておらず、下層植生も少なくなっていることが示唆されている。
- ○(3)河畔林の状態との因果関係は明確でないが、河畔林を指標する種の確認数は減少傾向にある。
- ○(3)水際部では、倒木等の発生や樹木の水面被覆面積の拡大が確認されており、これに伴う土砂流出や日照条件の変化など河川環境への影響が懸念されている。

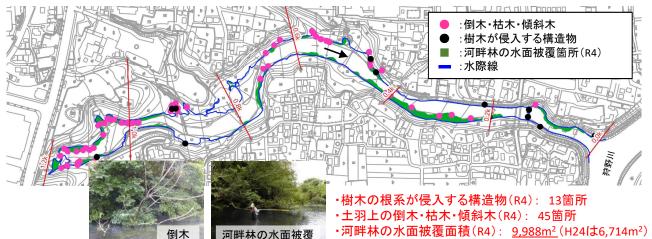
水際部における河畔林の状況

・水際部では、倒木等の発生や樹木の水面被覆面積の拡大が確認されており、これに伴う土砂流出や日照条件の変化など河川環境への影響が懸念される。

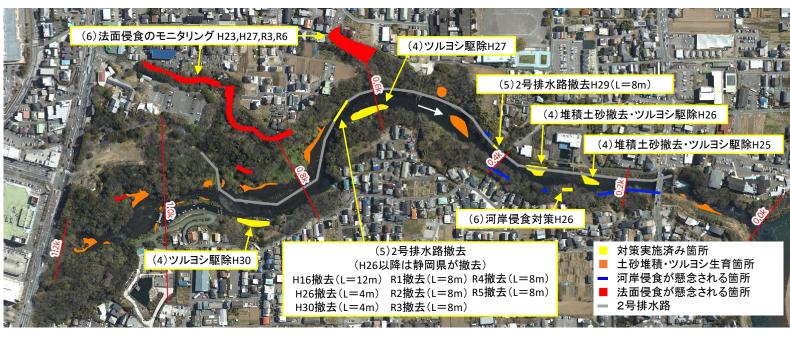
物理環境に関する対策実施箇所

- 〇(4) 堆積土砂はツルヨン・オオカワヂシャの繁茂や水域環境の変化を招くことから、特に顕著であった4箇所において堆積土砂の撤去及びツルヨシの駆除を実施している。 対策の実施箇所やその他の堆積傾向が見られる箇所については、モニタリングを実施している。
- 〇(5)2号排水路は土砂堆積や景観悪化の一因となることから、静岡県による排水路の撤去を実施するとともに、撤去後の影響をモニタリングしている。
- 〇(6)河岸侵食及び法面侵食は進行すると水域への土砂流出を招くことから、特に河岸侵食が顕著であった0.3k付近の1箇所において捨石投入を実施している。法面侵食については、進行状況の定期的な監視を行っている。

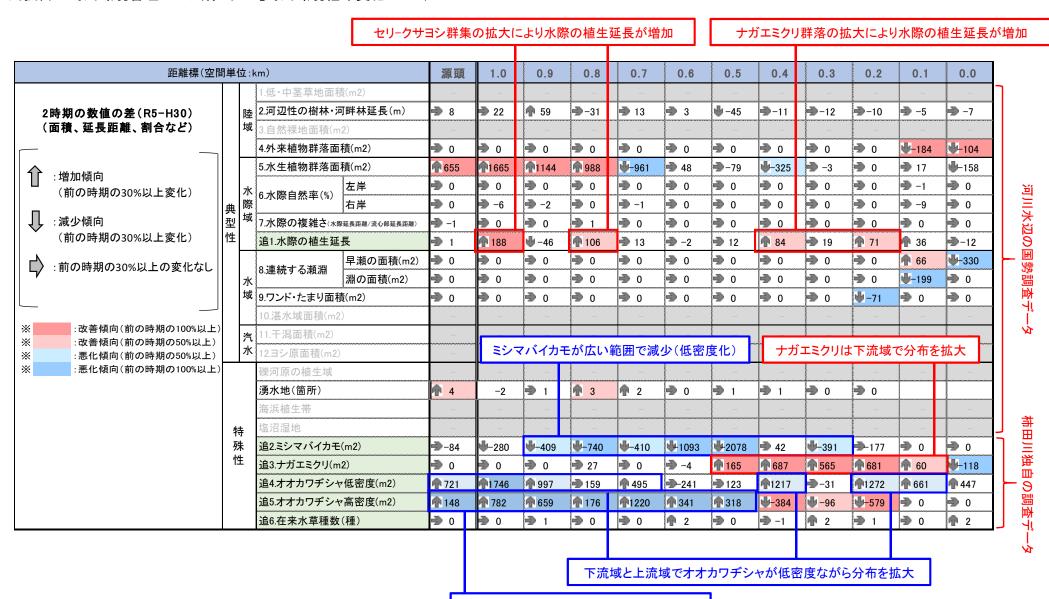
柿田川独自の河川環境管理シート(様式3-1 河川環境経年変化シート)

○ H30~R5年の経年変化をみると、下流部でのナガエミクリの拡大やそれに伴う水際の植生延長の増加など、改善傾向がみられる一方、広い範囲でのミシマバイカモの減少(低密度化)、下流部および上流部でのオオカワヂシャの分布拡大、中~上流部でのオオカワヂシャの高密度化などの劣化傾向が見られる。

中~上流域でオオカワヂシャの高密度化

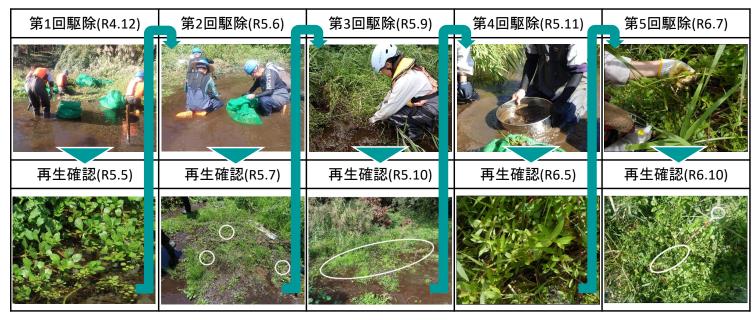
ナガエツルノゲイトウ確認後の状況

- ・ナガエツルノゲイトウを確認後、人力による除去を計5回実施。
- ・R6年度も同箇所での再生を確認している。
- ・R6年に2回実施した全川調査では、当箇所以外での生育は確認されていない。

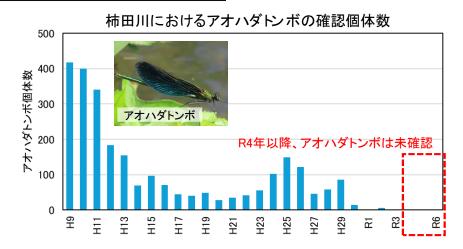
アオハダトンボの減少・未確認

- 水辺の指標種であるアオハダトンボの確認個体数が平成12年から減少傾向にあり、令和4年以降は確認されていない。
- R4~R6年にかけて実施したアオハダトンボの産卵環境確認調査では、「開放的な空間」「ツルヨシ、セリ、オランダガラシ等の産卵可能な水際植生」「緩やかな流速」が産卵環境として重要であることや、アオハダトンボは他種と比べて水面に近いツルヨシに定位することが多いことを確認している。

- ※H9~30 のデータ: (公財)柿田川みどりのトラスト提供、R1~6のデータ:協働による調査結果
- ※H9~30 は年1回調査(8月)結果を、R1~6は年7~9回調査で最も多く確認された月の個体数をグラフに供した。

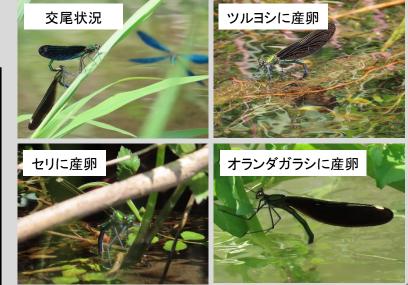
- ・産卵基質は水際のツルヨンから伸びた水面直下の匍匐茎の節・根が多く、他に水面に表出したオランダガラシ、セリにも産卵。
- ・産卵基質付近の表面流速は約0.5~31.5cm/sの範囲で、緩やかな場所で多い。
- ・好適環境であれば複数個体が同一箇所でも産卵。
- ・アオハダトンボが日中に定位する場所は、水面や水際などより水面に近い場所のツルヨシが中心であった。
- ・その他のカワトンボ科は一部200cm以上の高さでも定位したが、アオハダトンボは80cm以下が中心であった。

- R6年に実施したヤゴの生息環境把握調査では、カワトンボ科のヤゴの生息箇所周辺の環境の特徴として、「ツルヨンが強く優先する植生」や「緩やかな流速」であることを 確認している。
- 〇 以上より、アオハダトンボの生息・繁殖に適した環境は「開放水面を含む」「産卵可能な水際植生」「産卵可能な流速帯」が組み合わさった箇所であると考えられ、柿田川で は河畔林の水面被覆面積の拡大やツルヨン群集の減少により、これらの環境が減少している可能性が考えられる。

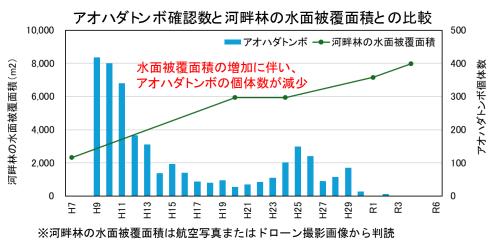
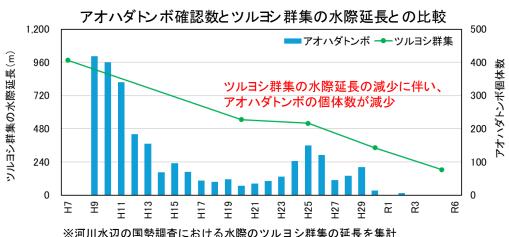
<3か年(R4~R6)のアオハダトンボ調査結果>

- アオハダトンボの生息・繁殖に適した環境は「開放水面を含む」「産卵可能な水際植生」「産卵可能な流速帯」が組み合わさった 箇所であると考えられる。
- ・柿田川では河畔林の水面被覆面積の拡大やツルヨン群集の減少が見られ、アオハダトンボの生息・繁殖環境となる「開放水面」や「産卵可能な水際植生」が減少している可能性がある。

【課題】アオハダトンボが令和4年以降確認されておらず、アオハダトンボの生息・繁殖環境となる"開放水面"及び "産卵可能な水際植生"の減少が影響している可能性がある。

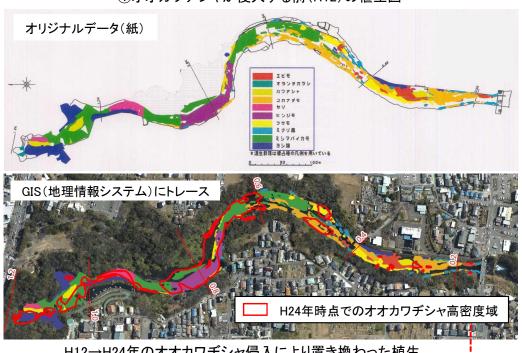
①オオカワヂシャが侵入する前(H12)の植生図

H12→H24年のオオカワヂシャ侵入により置き換わった植生

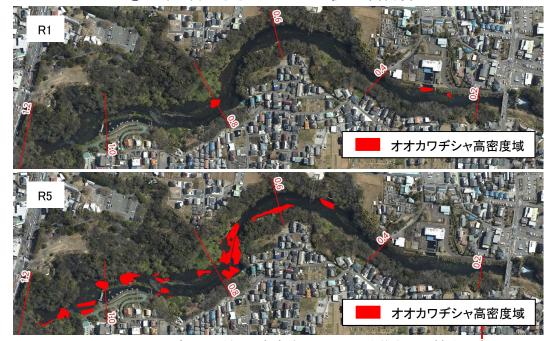
②R1年以降のオオカワヂシャの拡大・高密度化

R1→R5年のオオカワデシャの拡大・高密度化により置き換わった植生

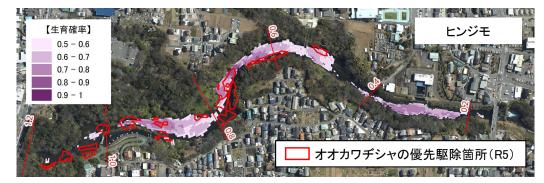
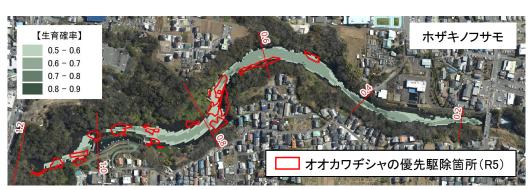
在来水草のポテンシャルマップとオオカワヂシャの優先駆除箇所との重ね合わせ

※在来水草のポテンシャルマップ:直近の測量成果等から算出した水深、流速、日射量等の物理環境条件および過去10年間で水草が高密度(ミシマバイカモ・ホザキノフサモ・セリ:群度3以上、 ヒンジモ:群度1以上)に安定して(5か年以上)生育している箇所の分布から、柿田川全川における各種の生育確率を統計的に予測した。

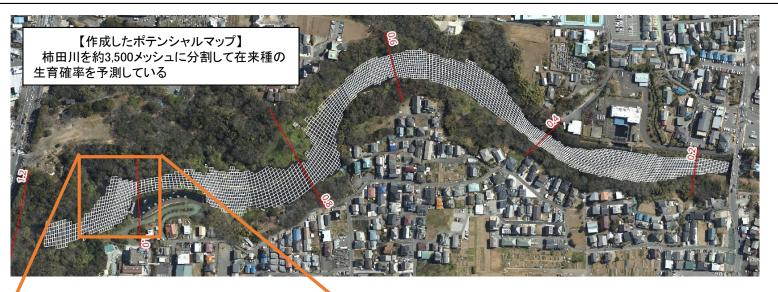
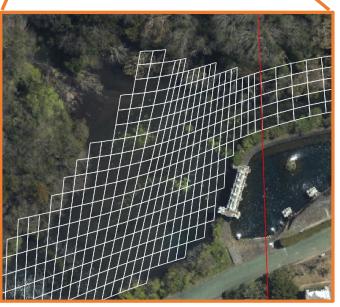
- 在来種の再生目標設定に使用した「生育ポテンシャルマップ」は、R5年度に作成した。
- 〇これは、過去10年間の詳細分布調査結果と、柿田川全域の水深、流速、日射量のシミュレーション結果から、各在来種(現時点ではミシマバイカモ、ヒンジモ、セリ、ホザキノフサモ、ナガエミクリについて作成)の生育確率を統計的に予測(一般化線形モデル)したものである。
- 柿田川を約3,500メッシュに分割し、それぞれのメッシュで在来種の生育確率が計算されている。

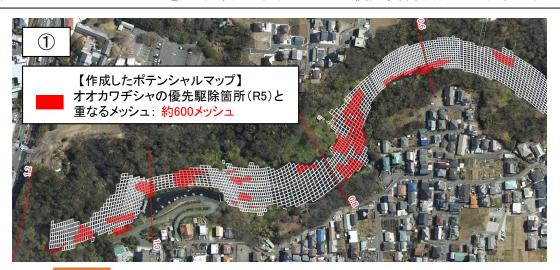
○ 作成したポテンシャルマップをR5年時点のオオカワヂシャ優先駆除箇所と重ね合わせ、以下の手順により置換可能な在来種面積を算出した。

- ① ポテンシャルマップをオオカワヂシャの優先駆除箇所(R5高密度・抽水型域)と重ね合わせ
- ② ①で抽出したメッシュ(左図赤色)約600メッシュについて、生育確率が50%以上の在来種がある場合は、置換可能と仮定する
- ③ 各メッシュの面積を置換可能な在来種数で按分し、更にそれぞれの生育確率を乗じたものを、置換可能面積とする
- ④ オオカワヂシャ優先駆除箇所における置換可能面積を合計したものを、各種の再生目標とする

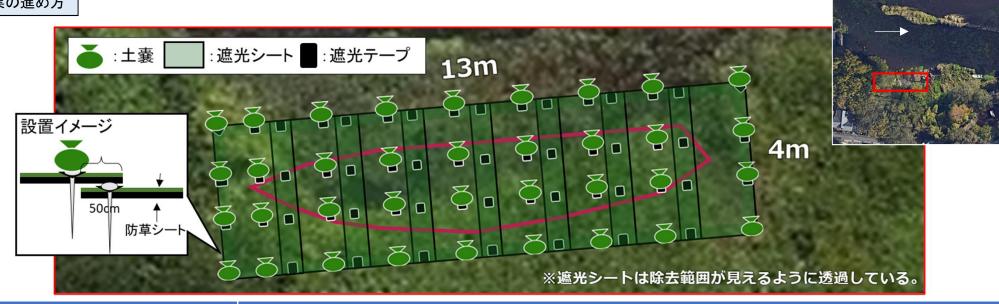
事業の進め方

- 遮光シートを設置する場合は、ナガエツルノゲイトウの生育範囲(11m×2m)より一回り大きく13m×4m程度で設置することを想定する。
- 〇 維持管理については、月1回程度遮光シートの剥がれ等を確認し必要に応じて補修するとともに、シートの撤去後は経過観察を行い、外来植物の侵入があった場合は外来種駆除活動に合わせて除去する。

手順	留意点
① 除草	ナガエツルノゲイトウが生えている範囲の端から1m先の場所まで丁寧に除草する。 除草はナガエツルノゲイトウを確実に同定できる技術者が実施し、飛散させないようにする。
② 遮光シートを切る	シートは厚さ1.0mmの耐久性の高いものを用意し、流出しても河川管理上の問題が起こらないサイズに切る(今回は1枚2m×4mの8枚を想定)。
③ 遮光シートの貼り合わせ (+防草シートの貼り合わせ)	切った遮光シートは、上流側が上となるよう瓦状に50cm程度で重ね合わせる。遮光シートには景観配慮を目的とした緑色の防草シートを貼り合わせる。
④ 遮光テープを貼る	杭で空いた穴の補強と、穴から光が入らないようにするため、杭を打つ部分に遮光テープを貼る。外側の遮光テープは遮 光性を高めるため、長さを2倍とする。
⑤ 遮光シートの設置	遮光シートには1m程度の間隔で杭を打つ。全ての杭に土のうを置き、シートはしわのないように設置する。外側は内側に
⑥土嚢を置く	折り込んで設置する。
※維持管理	月1回程度、遮光シートの剥がれ等を確認し、必要に応じて補修。→敷設後3年を目安に遮光シートを除去 ⇒除去後は経過観察し、外来植物の侵入があった場合は外来種駆除活動に合わせて除去する。

- ナガエツルノゲイトウが確認しやすい春季に、ナガエツルノゲイトウを含む草本群落、及び周辺の陸上、水面(浅場)の上に遮光シート(遮光率100%)を人力で敷設し、土嚢で固定。
- 月1回程度、遮光シートの剥がれ等を確認し、必要に応じて補修。→敷設後3年を目安に遮光シートを除去。
- 下流側への拡大も懸念されるため、遮光シートの敷設・撤去後においても柿田川全域で監視する。

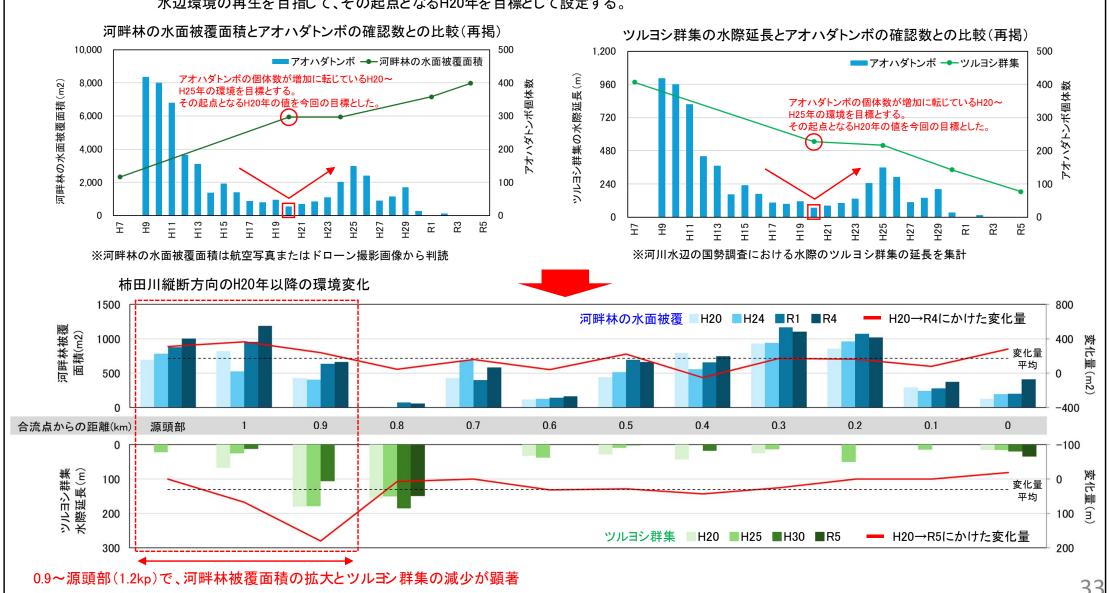
・アオハダトンボが最も多かったのはH9年頃であるが、H9年を目指した急激な環境改変を行うと、かえって環境への負のインパクト(枝打ちによる水生生物への餌供給や隠れ場の減少など)が生じる恐れがある。そこで本計画では、アオハダトンボの個体数が増加に転じていたH20~H25年頃の水辺環境の再生を目指して、その起点となるH20年を目標として設定する。

○ アオハダトンボの個体数はH9年頃が最も多かったが、急激な環境改変に伴うインパクトを避けるため、本計画ではアオハダトンボの個体数が一時的に増加傾向に転じていたH20~H25年頃の水辺環境を目指すこととし、その起点となるH20年を目標として設定する。

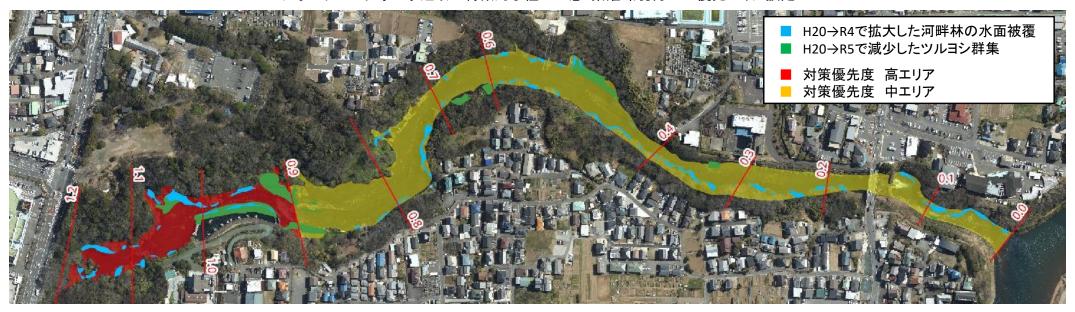
アオハダトンボ等の水辺域に特徴的な種の生息・繁殖環境再生の優先エリア設定

H20以降の河畔林被覆面積の変化量

区間	優先度	変化量				
0.9~1.2km	高	+919m²				
0.0~0.9km	中	+1,122m ²				
合言	+2,041m ²

- 水辺環境の変化が顕著な0.9~1.2kp区間から優先して、樹木の枝打ちや水際植生の移植を検討・実施する。
- 0.0~0.9km区間では、各区間における水辺環境の変化の状況に応じて、樹木の枝打ちや水際植生の移植を実施する。

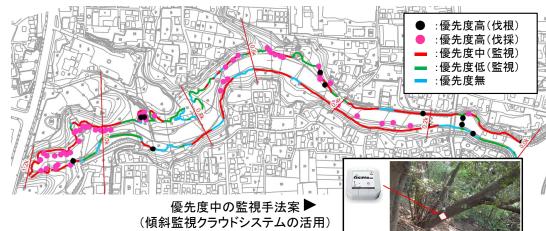
水際部における倒木・枯木・傾斜木等の対応方針イメージ

◆ 水際部の倒木等については、樹木や水際部の状態によって対策優先度を設定する。

優先度	基準(案)	対応
	・河川構造物に樹木の根茎が侵入している樹木	伐根
高	・水際線から3m以内の枯死・倒木 ・水面付近に水平に幹が伸長した樹木 ・水際線から3m以内のハリエンジュ・タケ類	伐採
中	·水際線から3m以内で樹高の2/3以上が水面側へ倒伏している樹木	監視
低	・水際線から3m以内の直立した樹木(ハリエンジュ・タケ類以外)	監視

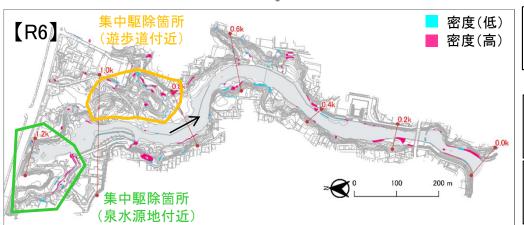
2.3 ノハカタカラクサの駆除(生育面積)

- 〈自然再生の目標〉在来植物への影響が大きい筒所における外来植物を減少させる。
- |〈目標に対する柿田川の現状〉 | 徐々にではあるが、密度(高)の生育面積、密度(高)+密度(低)の生育面積とも減少している。
- 〈今後の進め方〉三者協働駆除及び集中駆除の連携のもと、戦略的な駆除を進める。

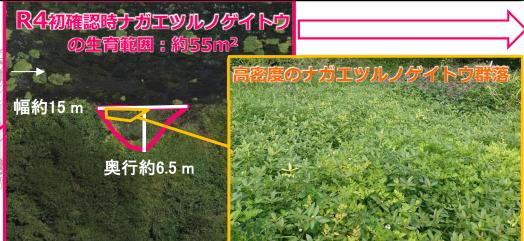
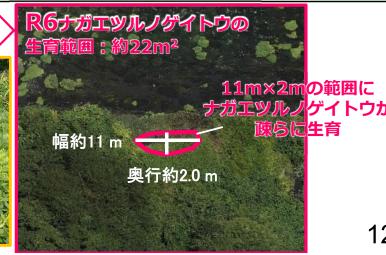
柿田川においてR4.8.28に初確認→同年12月に緊急的除去作業実施→以降5回の除去作業を実施 柿田川全川では、ナガエツルノゲイトウは初確認した左岸0.9k付近の1箇所のみで生育しており、分布は拡大していない。

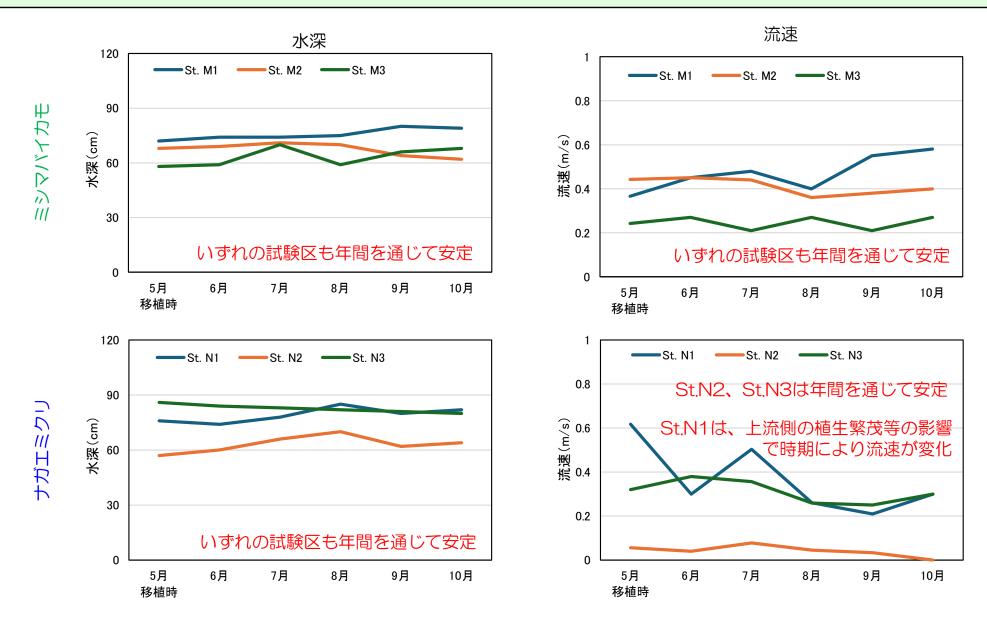
<試験区の物理環境>

- 物理環境は、水深、流速ともにいずれの試験区も年間を通して概ね安定していた。
- ・ミシマバイカモ試験区では、St.M3が、ナガエミクリ試験区ではSt.N2が、他より流速が小さい傾向にあった。

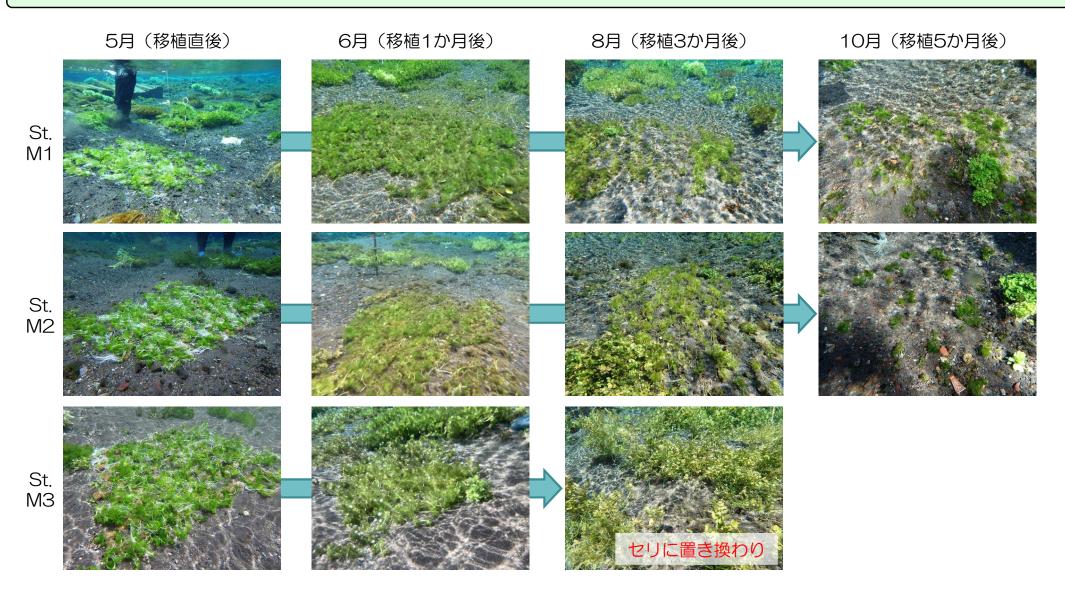
- ・いずれの試験区も、6~7月頃に最も高密度になり、その後は段々と疎になっていく様子が確認された。
- ・St.M3では、8月以降はセリに置き換わっており、ミシマバイカモは見られなくなった。

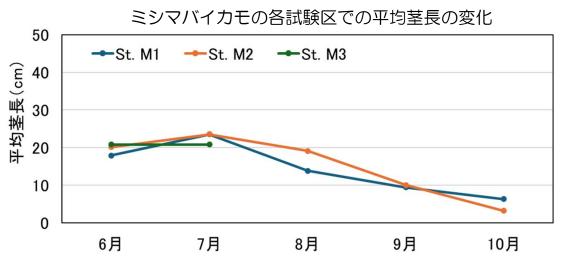
試験区とその周囲のオオカワヂシャの繁茂状況

- ・St.M1及びSt.M2では、移植後から7月頃にかけて平均茎長が増加し、その後10月にかけて減少する傾向が確認された。
- ・昨年度試験でも同様の変化傾向が確認されていることから、オオカワヂシャの侵入がなければ、このまま来年まで生 残する可能性が高い。
- ・また、今年度試験においても、春季の移植前に河床を軽くかき寄せた試験区では、周囲と比べて明確にオオカワデシャの侵入が軽微である状況が確認された。
- ・以上を踏まえると、ミシマバイカモ再生試験においては、移植後のオオカワヂシャの再侵入をいかに抑制するかが重要であると考えられる。

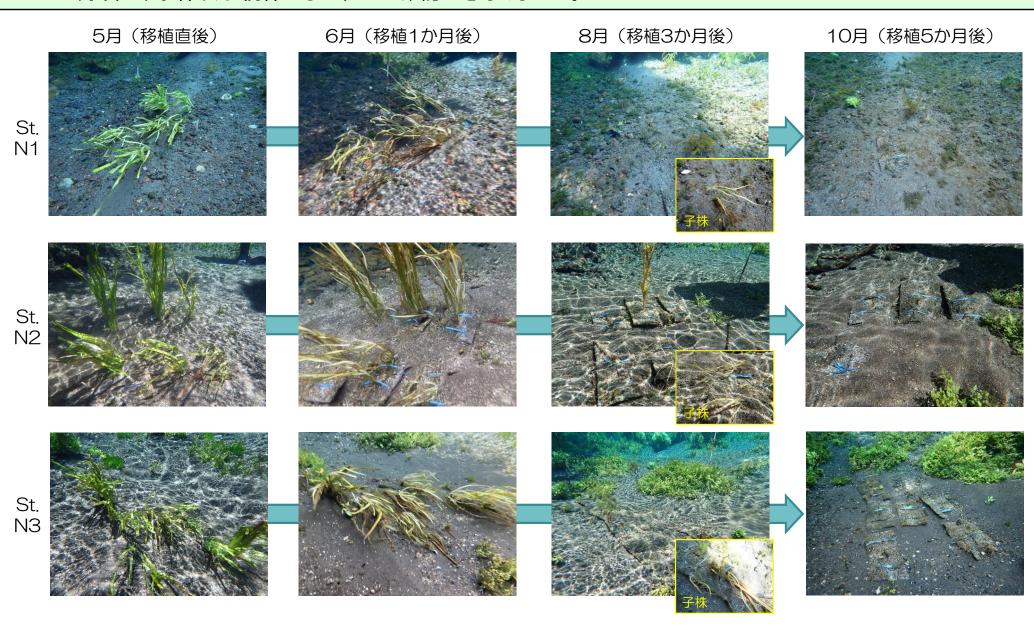
・いずれの試験区も7月頃に子株が現れたものの、それらがその後成長する様子は見られず、St.N1では9月頃に、St.N2では10月頃に、子株及び親株ともにすべて確認できなくなった。

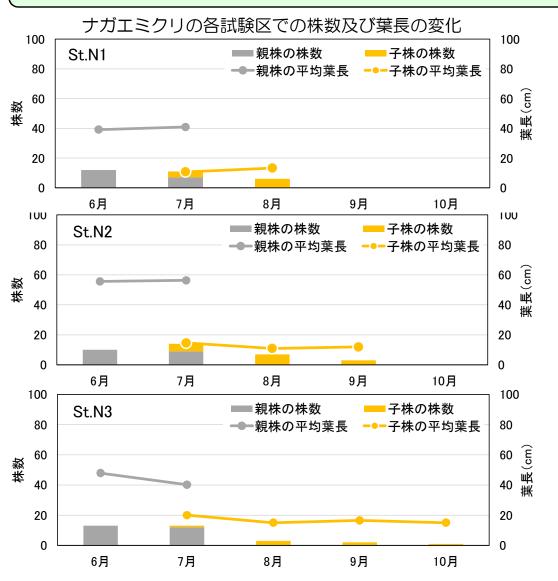
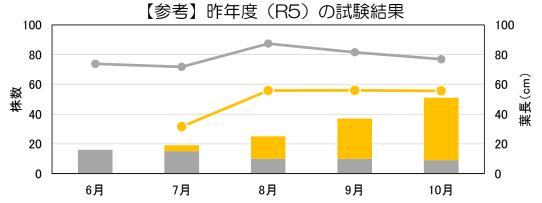
ナガエミクリ再生試験結果

- ・いずれの試験区においても、昨年度試験と比べて生育状況は芳しくなく、10月にはすべての試験区で親株及び子株ともにほとんど見られなくなった。
- ・「新芽の出ている株を移植する」、「河床材料が細かく水深が60cm以上の場所」など昨年度の知見を踏襲したものの、 その再現性は確認できなかった。

- ・昨年度(R5)の環境条件を踏襲したが、移植した親株及び子株は秋ごろにはほとんどなくなってしまった。
- ・供試体の状態、河床、水深以外の要因にも左右されている可 能性がある。

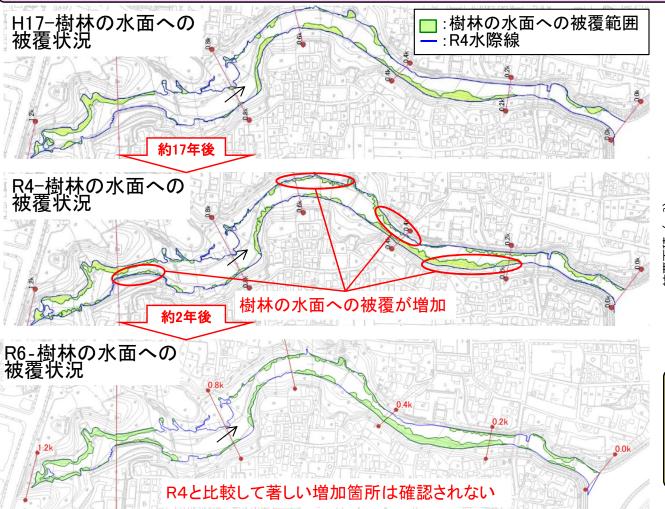
樹木の水面への被覆増加は日照条件の変化による在来動植物への影響が懸念される。 UAV撮影により被覆を確認したが、R4年と比較して顕著な変化は確認されなかった。

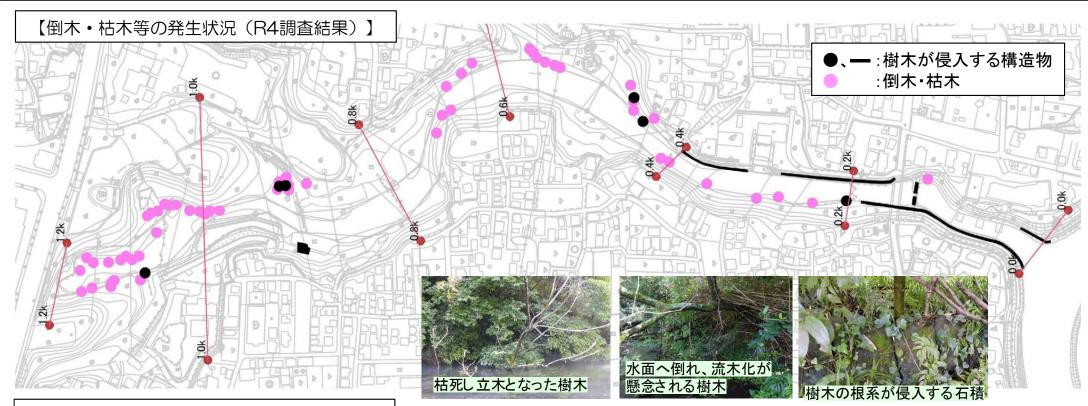
- ・倒木、枯木等の発生や河川構造物への樹木の侵入が確認されている(R4調査結果)。
- ・河畔林の更新の停滞や過密化が示唆されており、下層に光が届きにくい状態となっている(H29調査結果)。

【河畔林内部の状態(H29調査結果)】

- ・近20年間で樹種組成の変化がほとんどなく、低木も少ないことから、河畔林の更新はほとんど行われていないと推察される。
- ・林内の開空度は10%以下、相対照度は6%以下と、下層に光が届きにくい状況。
- 竹林は、適正本数80本/100m²に対して152本/m²と過密状態。

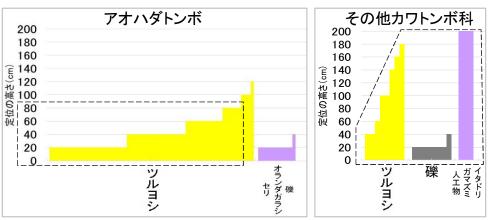
水面からの位置関係グラフ(全確認個体)

・産卵環境調査時に確認されたアオハダトンボの定位物等の情報を既往調査と同様に取得した。

水面…礫や水面に 張り出した枝等 水際…水際から概ね 30cm以内 陸上…水際から概ね 30cm以上

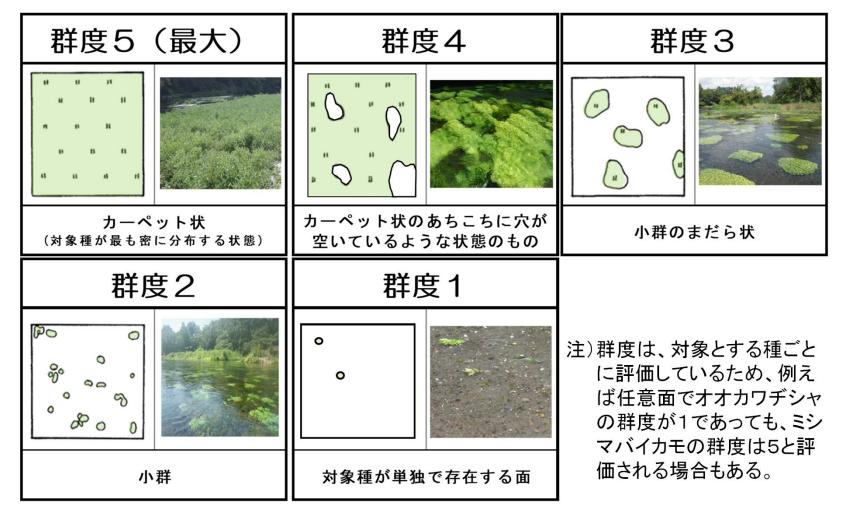
ブロン・ブランケ群度階級

オオカワヂシャの分布状態は、ブロン・ブランケ法の群度階級(H28水国マニュアル)に基づき、 便宜的に群度3以上の面を「密度(高)」、群度2以下の面を「密度(低)」と区分し、図示した。
