第 2 1 回 柿田川自然再生検討会

今年度の取組と今後の進め方

令和8年3月23日

柿田川自然再生検討会

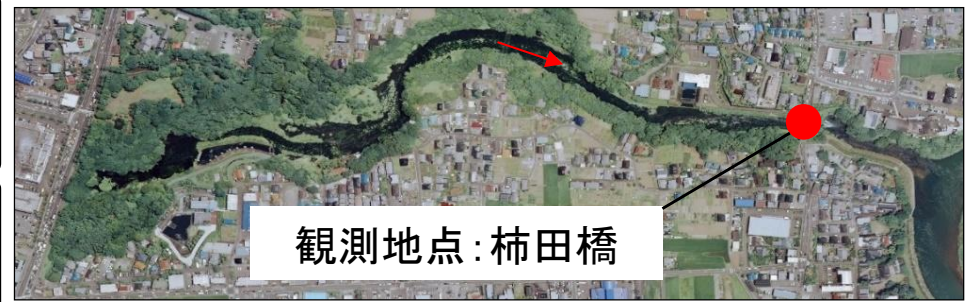
1.1 湧水量及び水質の監視(経年の変化)

〈目標に対する柿田川の現状〉
 ・110万m³/日程度の湧水量が維持されている。
 ・全項目で環境基準(AA類型)を満足している。

出典:(湧水量) 国土交通省沼津河川国道事務所 柿田川湧水年平均日量
 (上記以外)国土交通省水文水質データベース 柿田橋年統計水質検索結果

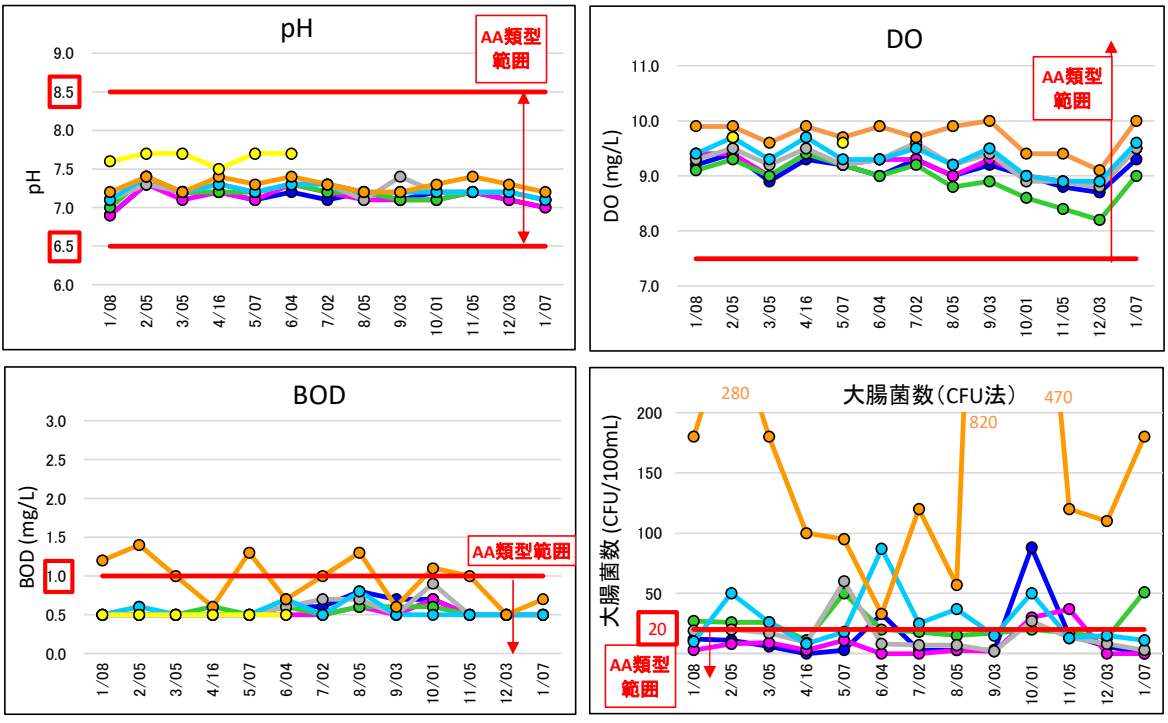
水質調査結果(R6~7年度)

<目標に対する柿田川の現状>1号排水路吐口付近では、BOD・大腸菌数で断続的に環境基準(AA類型)を超過しているが、例年の傾向から逸脱するものではなく、一時的な増加と考えられる。

- ①旧湧水ライブカメラ設置箇所付近 ● ③柿田川0.8km付近 ● ⑤柿田川0.4km付近
- ②八幡取水場取水口前 ● ④2号排水路撤去付近 ● ⑥1号排水路吐口付近

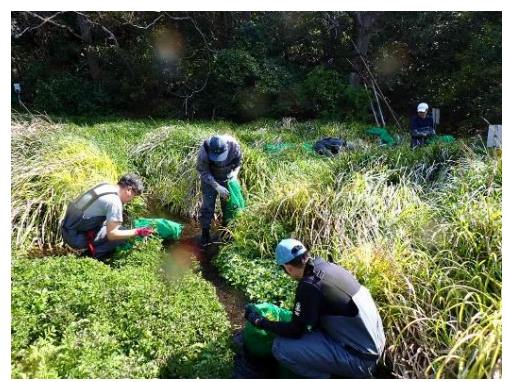
三者協働による駆除活動状況

〈目標に対する柿田川の現状〉
 三者協働による駆除(※1): H24～H28にかけて参加者は増加し、その後も500人程度を維持。
 業者による集中駆除: 維持管理業者によるジョレン等を用いた集中駆除を2回実施。

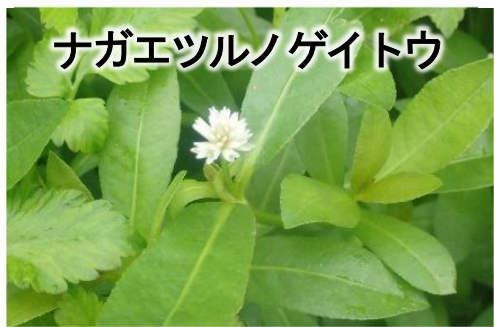
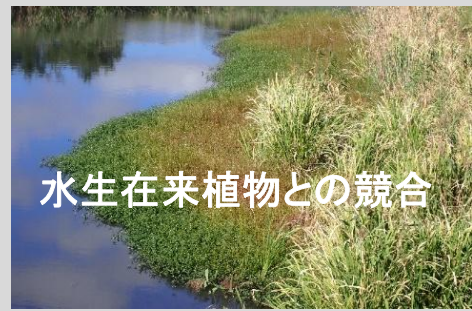
被害の例

- <ナガエツルノゲイトウの概要>
- ・「特定外来生物による生態系等に係る被害の防止に関する法律施行令」に基づき指定された特定外来生物。
 - ・水草であるが乾燥に強く、陸上にも生育し、旺盛な繁殖力から生態系や取水施設等に影響を与える。
 - ・折れやすい茎からも再生し、茎断片が流れ着いた先で定着する恐れがあるため、流域全体の対策が求められる。

水生在来植物との競合

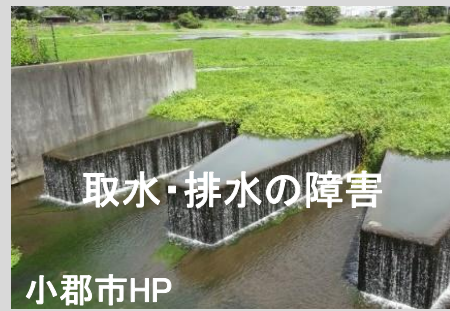
取水・排水の障害
小郡市HP

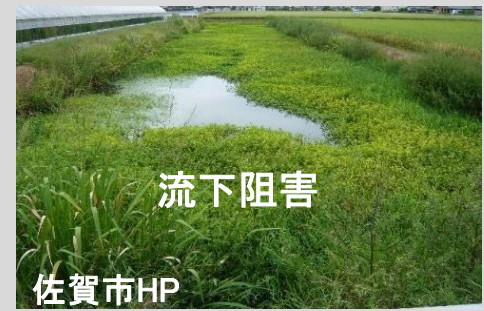
流下阻害
佐賀市HP

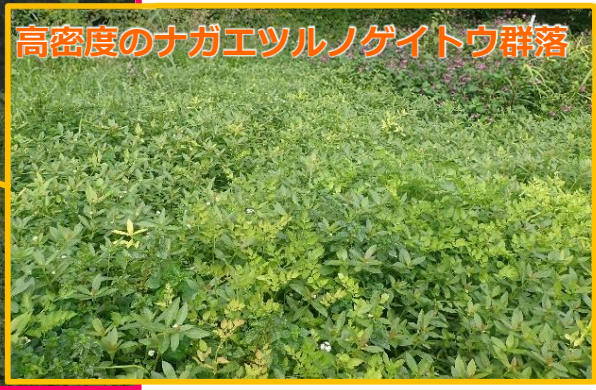
R4初確認時ナガエツルノゲイトウの生育範囲：約55m²

幅約15 m
奥行約6.5 m

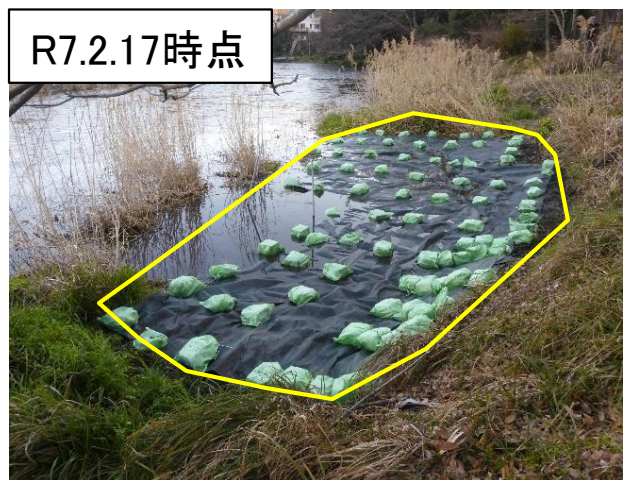
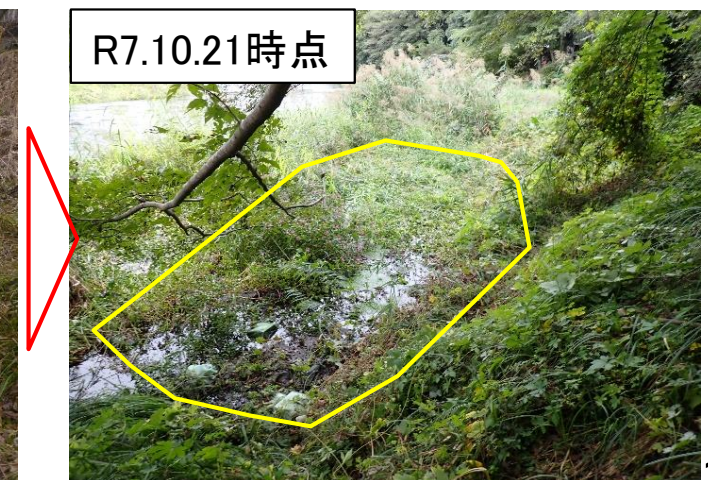
R8、9年まで設置を継続し、モニタリングを継続しながらナガエツルノゲイトウの根絶を目指す。

今後のモニタリングのため、シート上のツルヨシ等の植生は適宜除去する。

- ・令和7年2月17日にナガエツルノゲイトウ駆除専用の遮光シートを敷設し、ナガエツルノゲイトウは一時消失した。
- ・5月～11月に毎月、遮光シートの剥がれやナガエツルノゲイトウの再生を確認するが、再生は確認されなかった。
- ・5月、10月には柿田川全川でのナガエツルノゲイトウの分布の調査を実施したが新たな株は確認されなかった。
- ・シート上にツルヨシ、オオカワヂシャ、ツリフネソウ等の植生が被覆している。

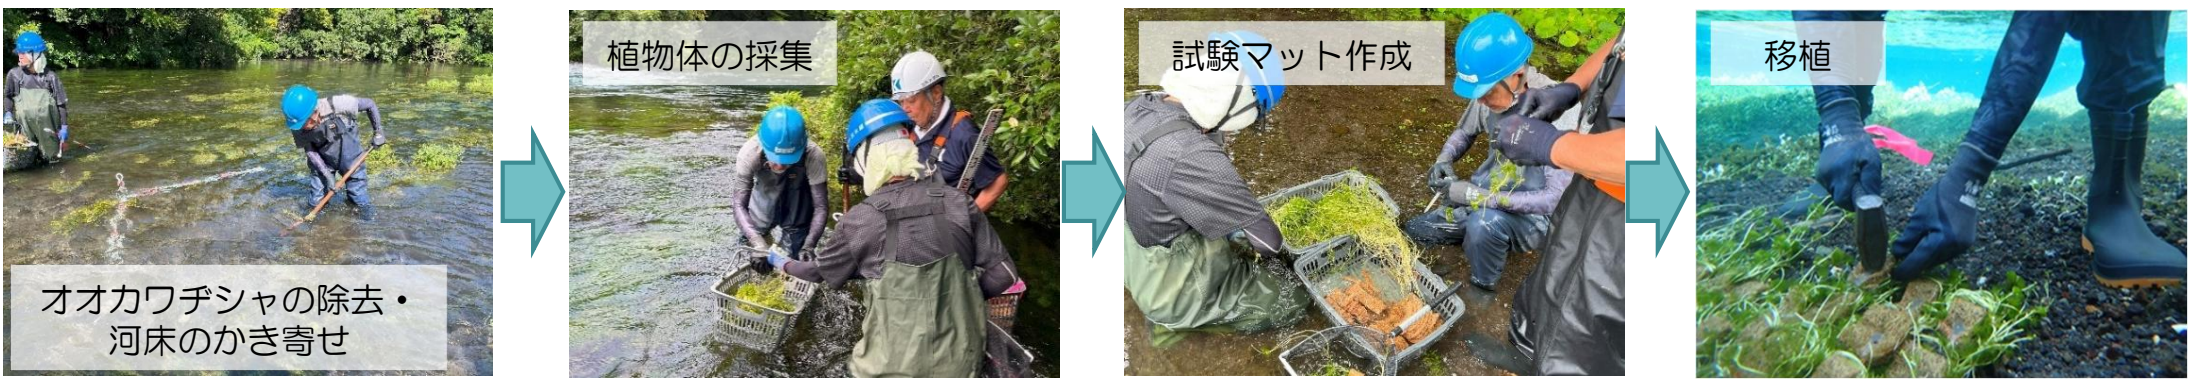
ミシマバイカモの移植イメージ

- 〈再生試験方法〉
- ・試験区はいずれも2m×2mとし、オオカワヂシャを取り除いた後にジヨレンで軽く河床をかき寄せて移植を行った。
 - ・ミシマバイカモ及びナガエミクリともに、生分解性マット及び生分解性ピンで河床に固定する従来の手法で移植した。
 - ・ミシマバイカモは各試験区約100マット、ナガエミクリは各試験区6マット(12株)を配置した。
 - ・ナガエミクリは、過年度に得られた知見から、根に新芽が生じている株のみを移植に供した。

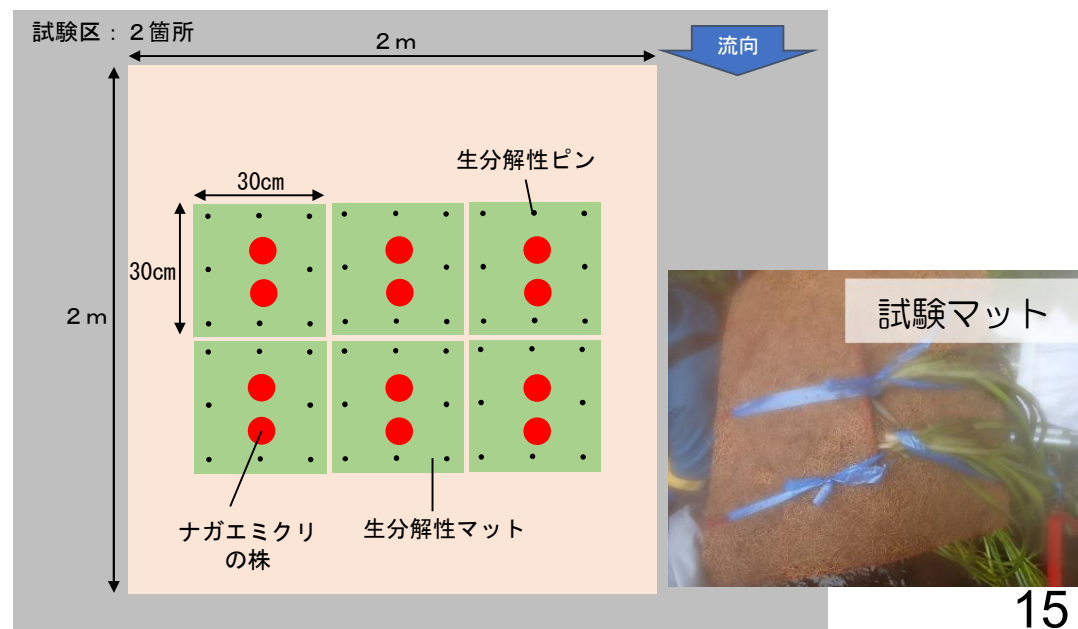
ナガエミクリの移植イメージ

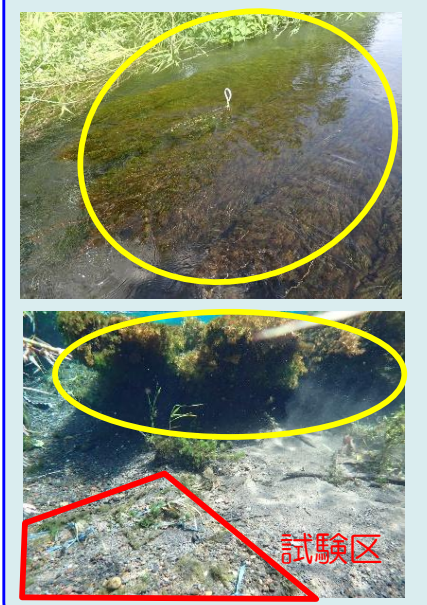
試験区2
ホザキノフサモ被覆状況(8月)

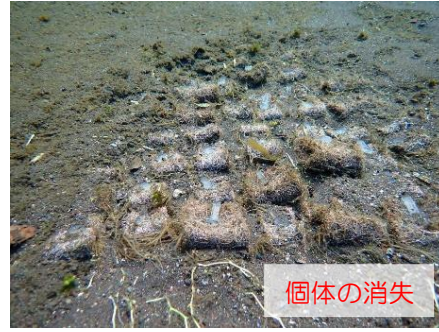
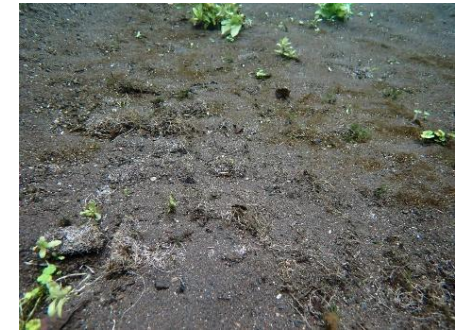
試験区
A-1

- ・試験区A-1及びA-2では、7月時点で個体が大幅に消失・減少したが、10月にはわずかな再生が確認された。
- ・試験区Bでは、7月頃まで個体は概ね維持されていたものの、その後は次第に密度が低下する傾向が見られた。

- ・試験区A-1では、7月時点で個体が消失し、原因として砂の堆積が考えられた。その後8月、9月も確認されなかったが、10月に一部個体の再生が確認された。
- ・試験区A-2及び試験区Bでは、8月まで平均茎長は維持されていたものの、その後10月にかけて減少傾向となった。これは昨年度試験と同様の傾向であり、外来種であるオオカワヂシャの侵入が抑制されれば、次年度まで生残する可能性があると考えられる。
- ・今年度試験においても、春季の移植前に河床のかき寄せを行ったことで、周辺と比較してオオカワヂシャの侵入が軽微に抑えられている状況が確認された。

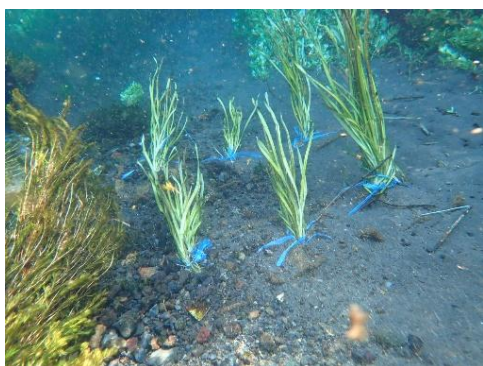
試験区
1

- ・両試験区ともに7月に子株の発生が確認された。試験区1では一部の範囲で子株数の増加が見られたが、試験区2では増加に至らなかった。
- ・両試験区ともに7月以降、親株は減少し、10月にはすべての親株が消失した。

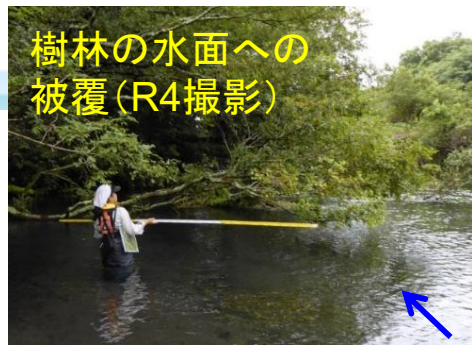
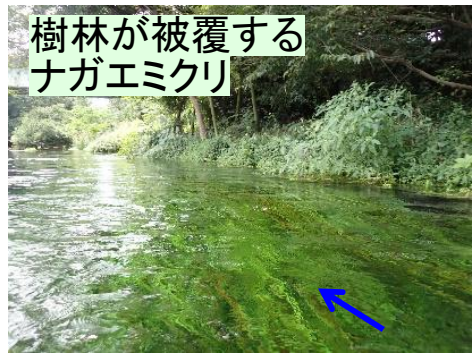
〈目標に対する柿田川の現状〉
 樹木の水面への被覆増加は日照条件の変化による在来動植物への影響が懸念される。
 UAV撮影により被覆を確認したが、R4年と比較して顕著な変化は確認されなかった。

R7樹木の水面への被覆面積は、R4と比べ大きな増加は確認されない。

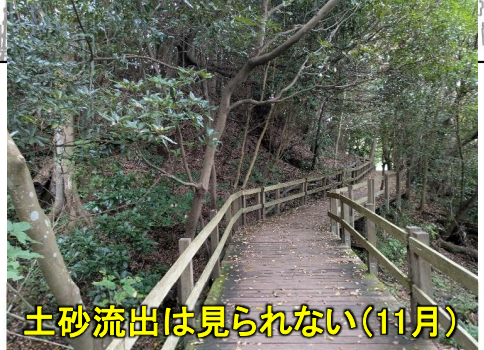
土砂流出は見られない(11月)

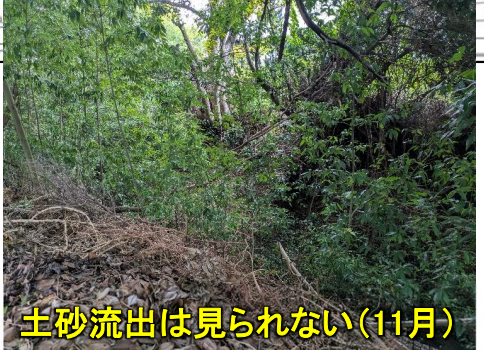
土砂流出は見られない(11月)

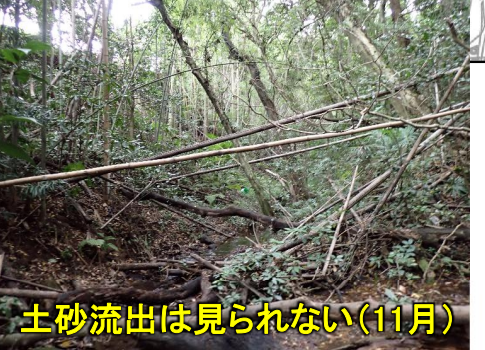
土砂流出は見られない(11月)

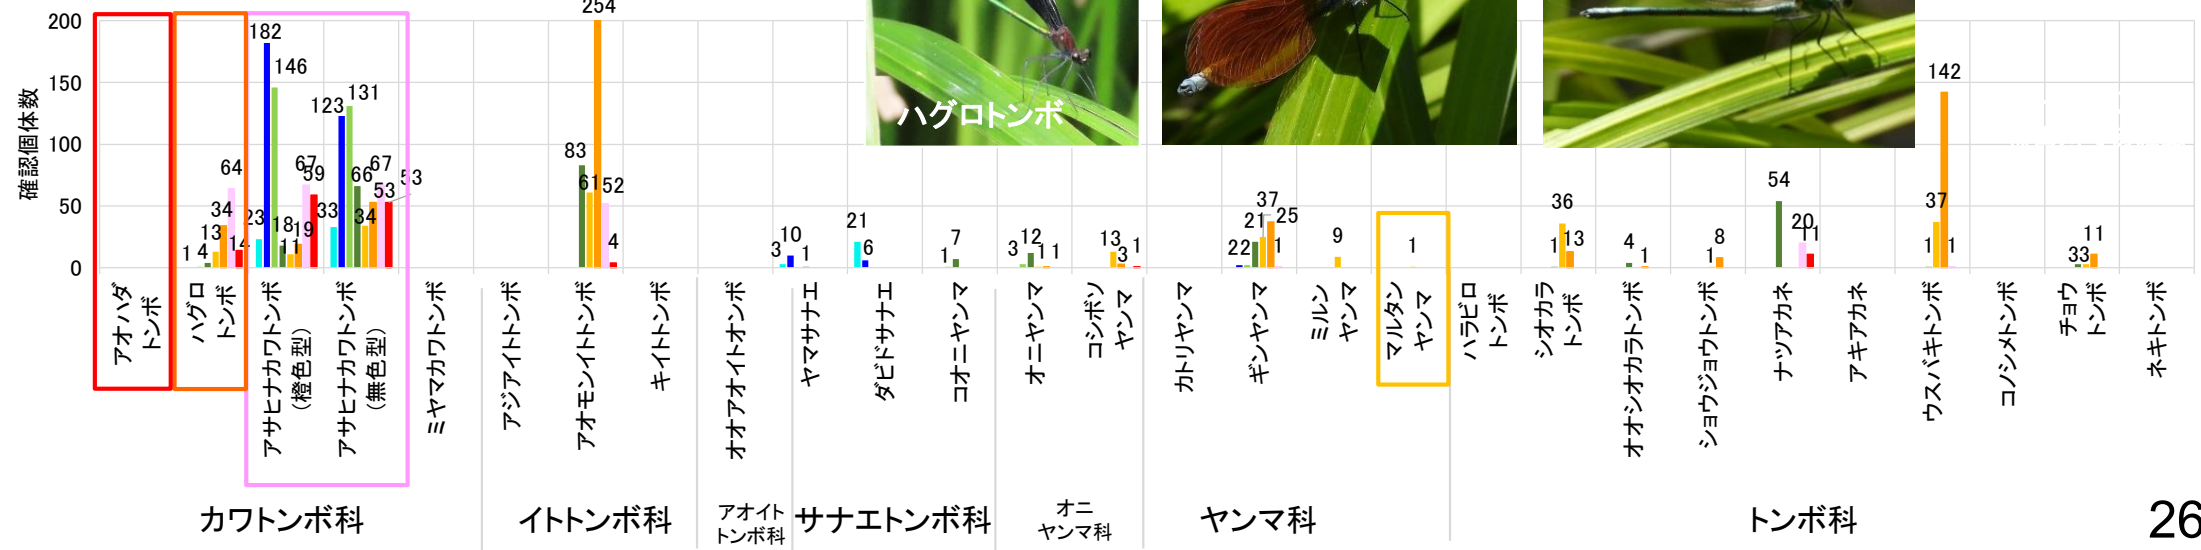
R7 柿田川におけるトンボ類の確認個体数

- ・R2より3月～11月にかけて月に1～2回、柿田川みどりのトラストとの協働により、トンボ類の生息状況を把握している。
- ・柿田川ではアサヒナカワトンボが安定して多く確認されている。またマルタンヤンマが本調査で初めて確認された。
- ・アオハダトンボはR4、R5、R6調査でされておらず、R7調査でも確認されていない。

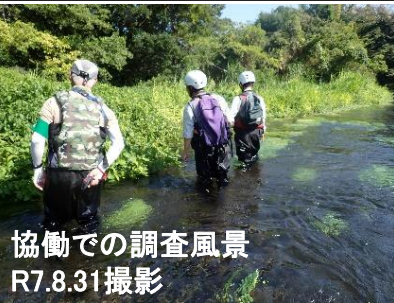
R7年度 アオハダトンボ等調査結果

- R3アオハダトンボ確認地点
- R2アオハダトンボ確認地点
- R7アオハダトンボ調査ルート

<目標に対する柿田川の現状>
 柿田川の象徴的な貴重種であるアオハダトンボの調査では、H12年から著しい減少傾向にあり、R4年から確認されていない。

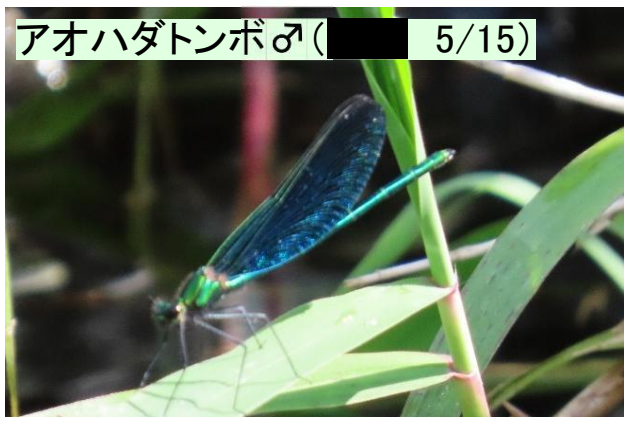
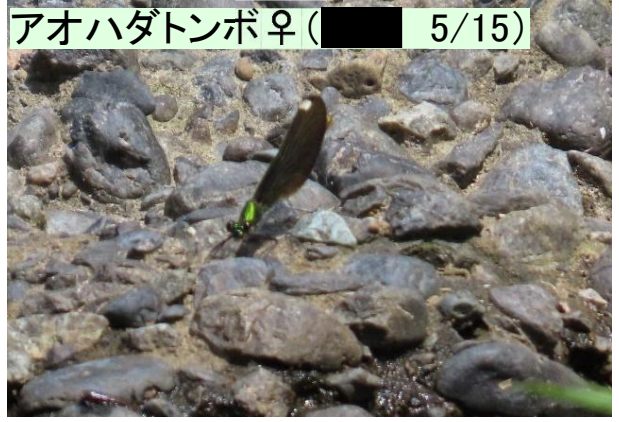
- ・7時~13時で1時間おきにアオハダトンボを確認(高さ、水面からの距離、定位物等記録)。
- ・産卵が見込まれるアオハダトンボの群れが見られた場合は、産卵まで継続観察。
- ・産卵箇所の水深、流速、産卵基質等の物理環境の情報を記録。

個体撮影例

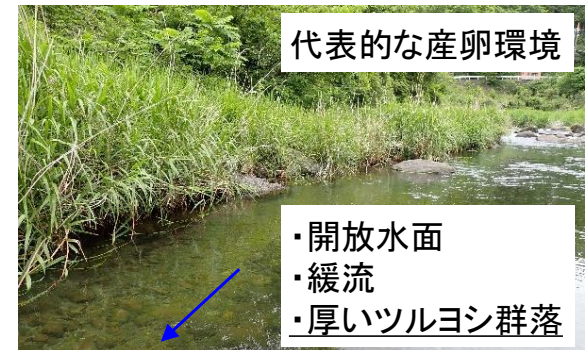
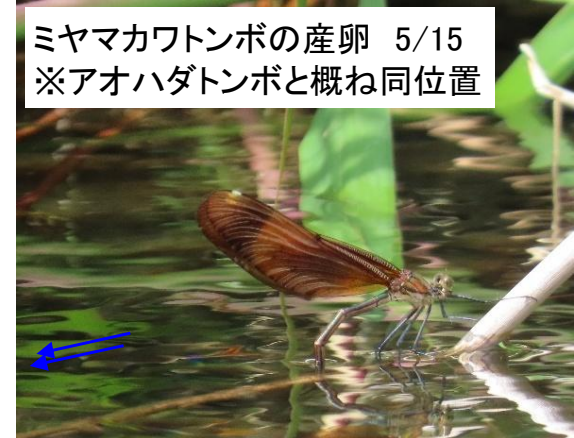
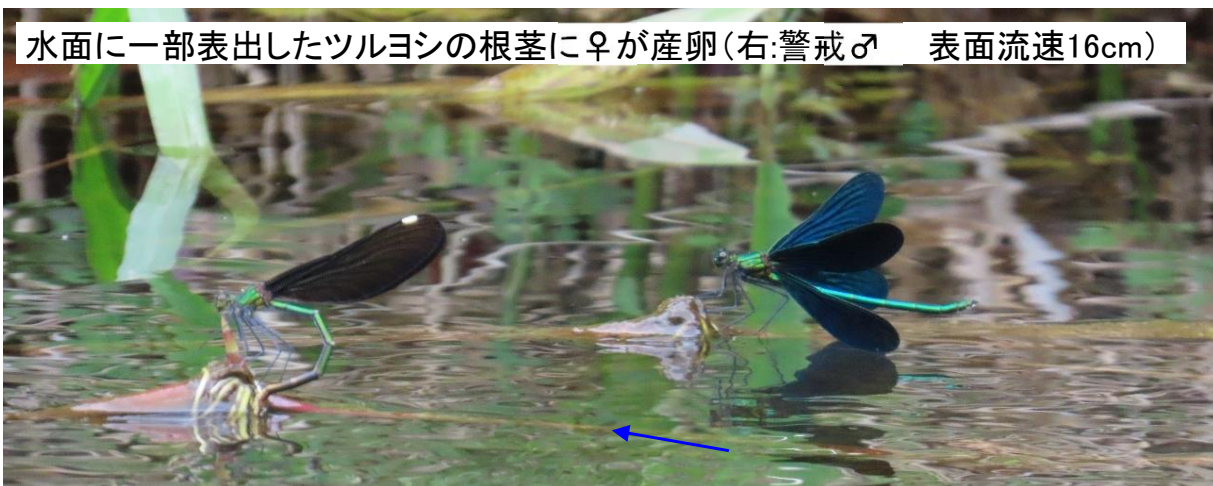
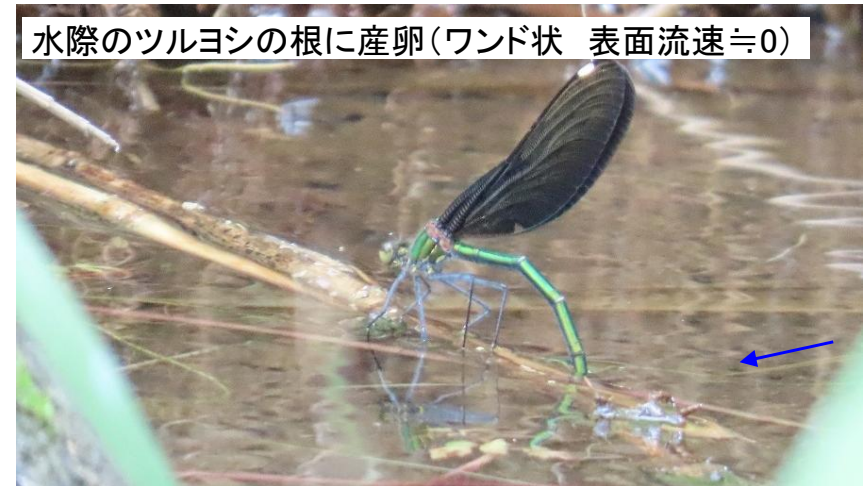
アオハダトンボ産卵確認箇所の日照 (R7) アオハダトンボ非確認箇所の日照 (R4)

- ・産卵基質は水際のツルヨシから伸びた水面直下の匍匐茎 (R6はセリ、オランダガラシにも産卵)
- ・産卵基質付近の表面流速は約0.5~16cm/s。
- ・流速帯はヤゴが生息していた場所の概ね数値内。
- ・近縁種のミヤマカワトンボがアオハダトンボと概ね同位置で産卵

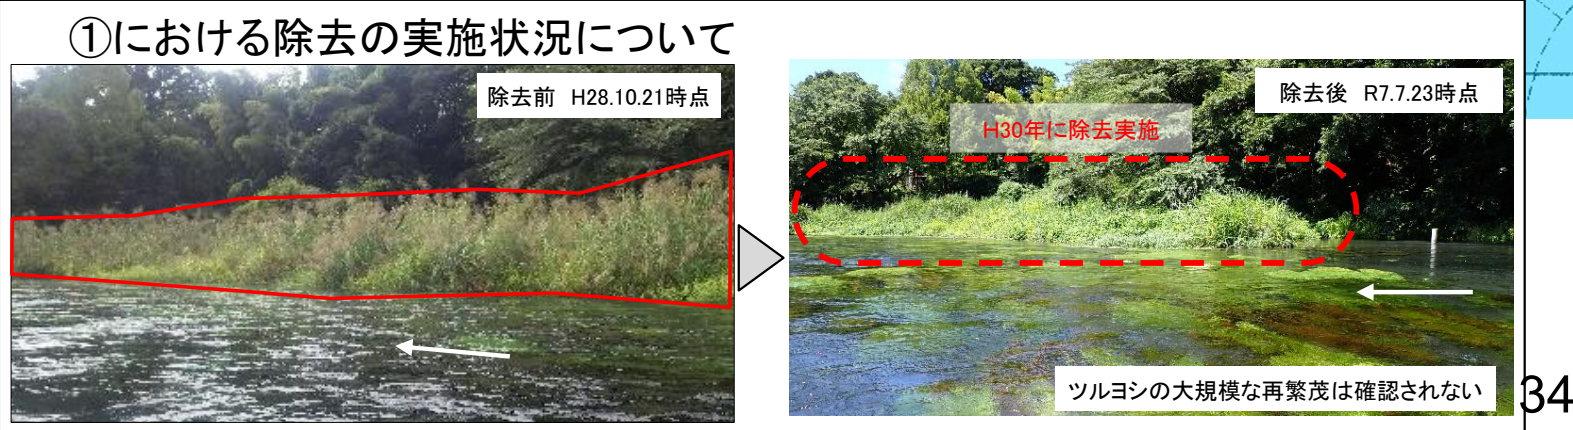
①における除去の実施状況について

除去前 H28.10.21時点

除去後 R7.7.23時点

H30年に除去実施

ツルヨシの大規模な再繁茂は確認されない

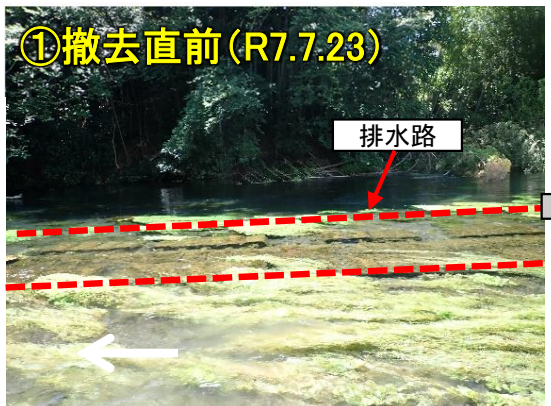
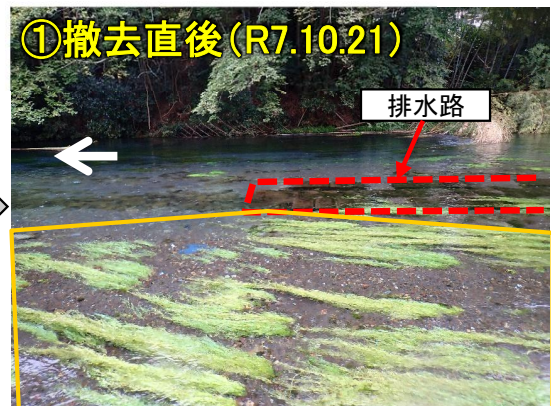
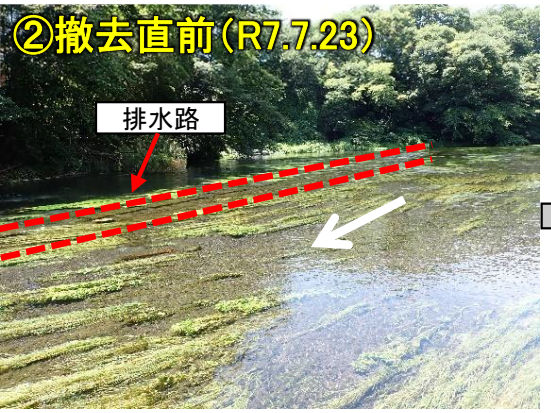
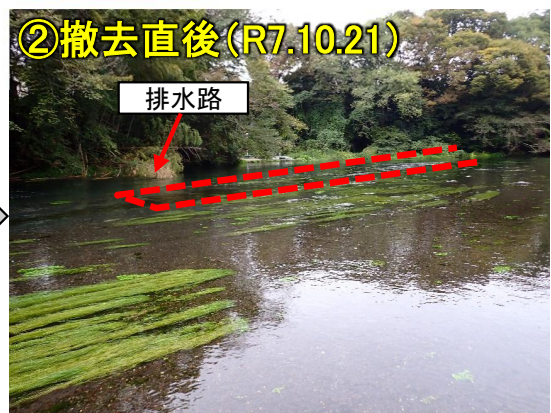
<R7年 2号排水路撤去箇所>

R7年2号排水路撤去箇所の下流滞筋等から2号排水路を望む
(国土交通省のモニタリング調査結果)

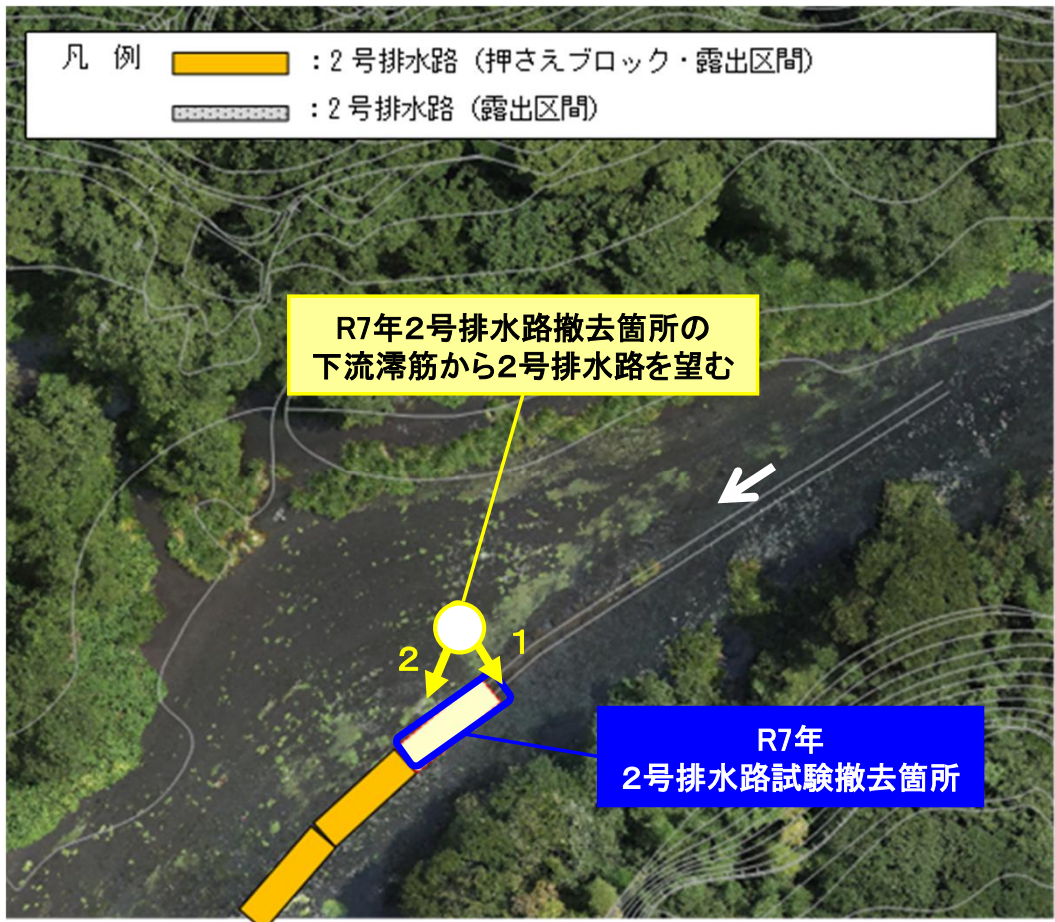
- ・中止したR6年撤去予定箇所を対象としてR7年9月に撤去が実施された。
- ・撤去前は周辺にミシマバイカモ・ナガエミクリなどの貴重種の生育はなく、ヤナギモやホザキノフサモが生育していた。
- ・撤去直後もヤナギモやホザキノフサモが維持され、周辺植生の大幅な減少は確認していない。
- ・次年度も同地点の経過を観察し、植生変化や顕著な礫の流出の有無を確認する。

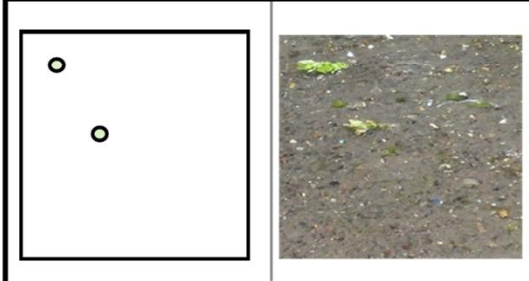
小群	対象種が単独で存在する面

注) 群度は、対象とする種ごとに評価しているため、例えば任意面でオオカワヂシャの群度が1であっても、ミシマバイカモの群度は5と評価される場合もある。
