第2章 流域及び河川の現状と課題

第1節 河川整備の現状と課題

第1項 洪水、高潮等による災害の発生の防止又は軽減に関する現状と課題

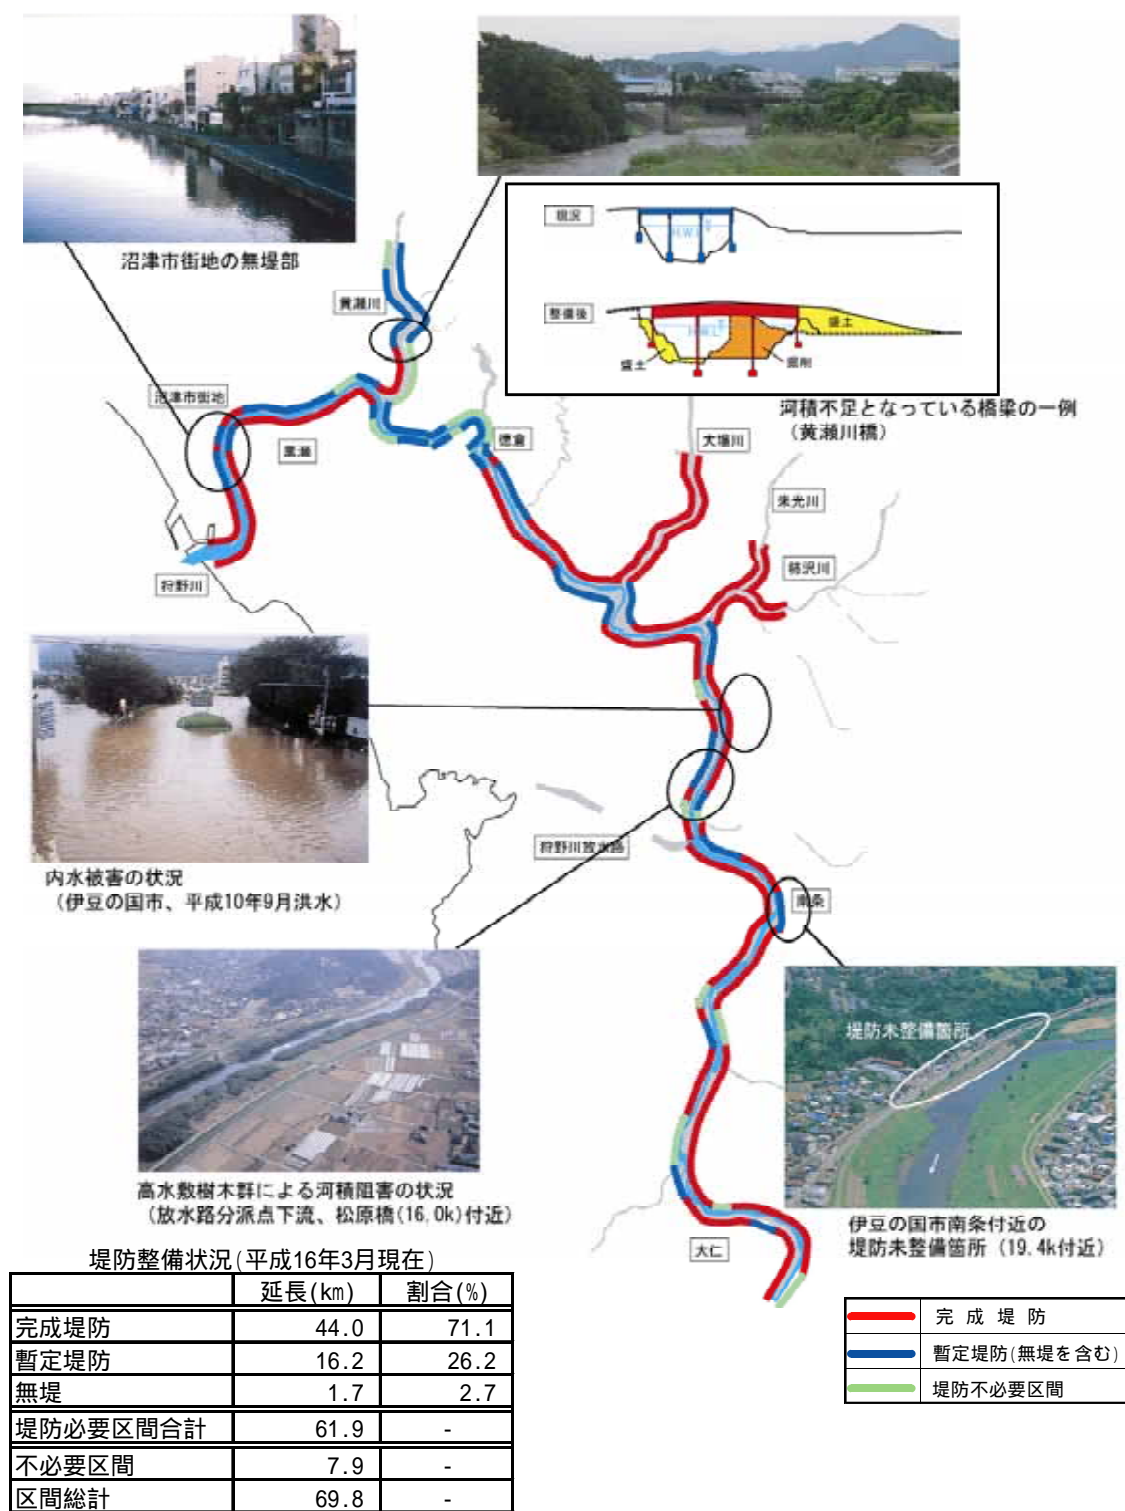
図2.1.1 堤防整備状況と治水上の課題箇所

現状における堤防が整備済みの区間は堤防が必要な延長に対して約70%（平成16年3月末現在）であり、堤防が整備されていない区間や堤防の高さや幅が不足している区間が約30%残されている。特に、背後に密集市街地を抱える沼津市や伊豆の国市などでは用地確保の困難さ等により、堤防整備が遅れている。（図2.1.1）

支川については、大場川、来光川、柿沢川は災害復旧工事などにより概成しているが、黄瀬川については一部の区間で河積が不足するほか、無堤区間や橋梁と一体となった堤防要整備区間が残る。（図2.1.1）

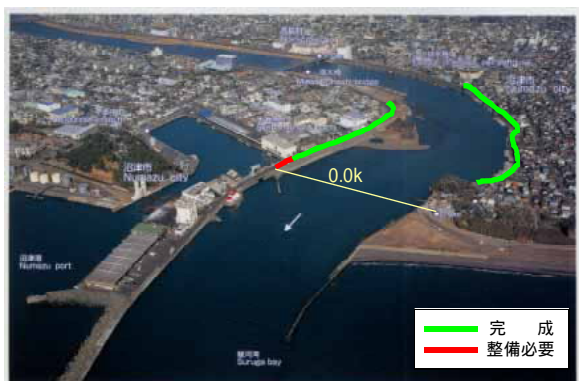
図2.1.2 高潮堤の整備状況

河口から約0.6km（沼津市西島町、^{にしじま}蓼原町）までの区間について、海域からの高潮の影響を考慮した整備を行っている。

狩野川中下流部は、地震時に基礎地盤の液状化等により堤防の沈下、崩壊等の被害が予想される。静岡県では全域が昭和54年に東海地震に係る地震防災対策強化地域に指定され、河口部の津波危険度の高い区間において高潮堤の補強や陸閘の整備を行ってきたが、その後特に河口部の堤防の耐震性等について点検した結果、右岸0.0k付近では地震により堤防が沈下した場合、津波高が沈下後の堤防高を超えると予想されることから、浸水による二次災害の発生が危惧される。このため河口部では、現在、港湾事業により堤防の耐震補強を実施している。

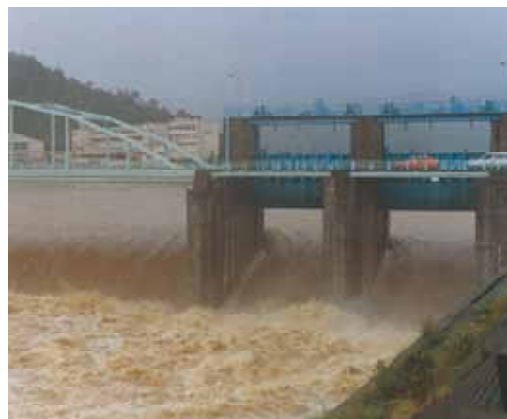
写真2.1.2 狩野川放水路の放流状況

狩野川放水路や樋門・樋管、排水機場等の河川管理施設は、その機能を継続的に適切に発揮できるよう維持管理しているが、整備後相当年数を経過し、老朽化による補修が必要な施設もある。このうち、狩野川放水路は計画高水流量 $4,000\text{m}^3/\text{s}$ の半分、 $2,000\text{m}^3/\text{s}$ を分流する重要な施設として維持管理している。

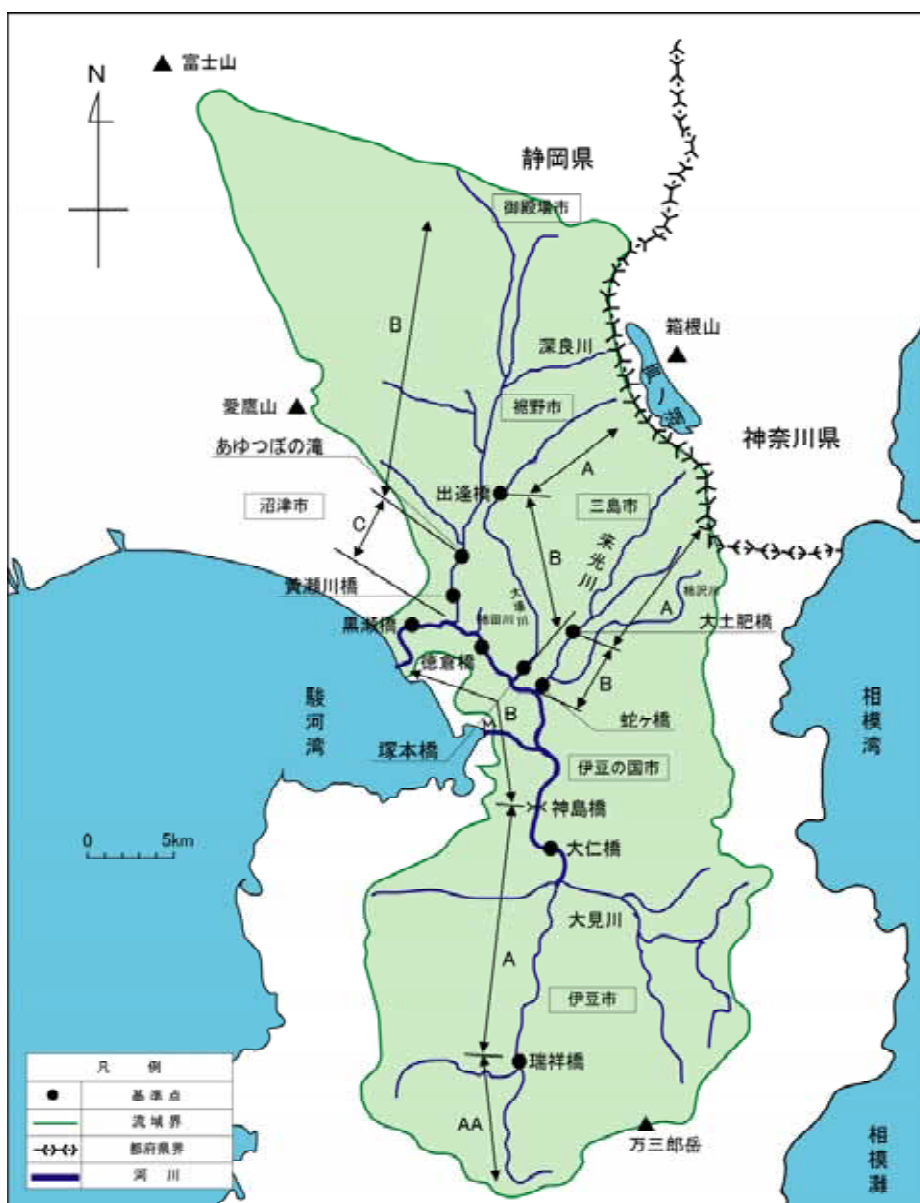
図2.1.5 狩野川水系の環境基準値指定水域の範囲

狩野川水系では、昭和45年に本川全区間（河口～神島橋^{かみしま}：B、神島橋～瑞祥橋^{すいしやう}：A、瑞祥橋より上流：AA）が水質汚濁に係る環境基準の類型指定を受けた後、支川では黄瀬川（あゆつぼの滝より下流：平成元年D、平成9年にCへランクアップ）、大場川（出逢橋より下流：平成2年D、平成15年にBへランクアップ）、来光川（大土肥橋より下流：平成2年C及びB、平成16年にB）が指定を受けている。

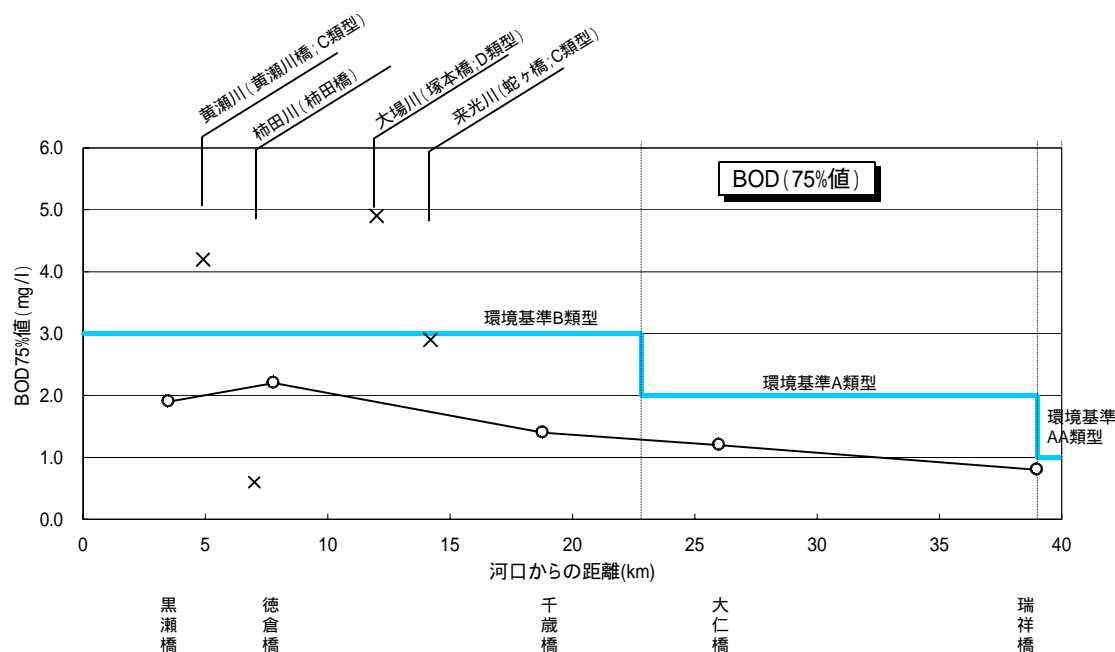
図2.1.6 狩野川のBOD縦断変化(75%値;平成5~14年平均)

水系内の全ての環境基準点におけるBOD75%値は、概ね良好で環境基準値をほぼ全て満たしているが、下水道整備の遅れ等により、本川下流や一部支川で流況の悪い年には環境基準値を上回ることも見られる。また、狩野川を特徴づけるアユの餌となる付着藻類の構成に影響を与えるといわれている窒素、リンについては、近年大きな変化は見られない。さらに、油の流出等、水質事故発生時には関係機関との連絡調整、オイルフェンスの設置などの対策を行っている。

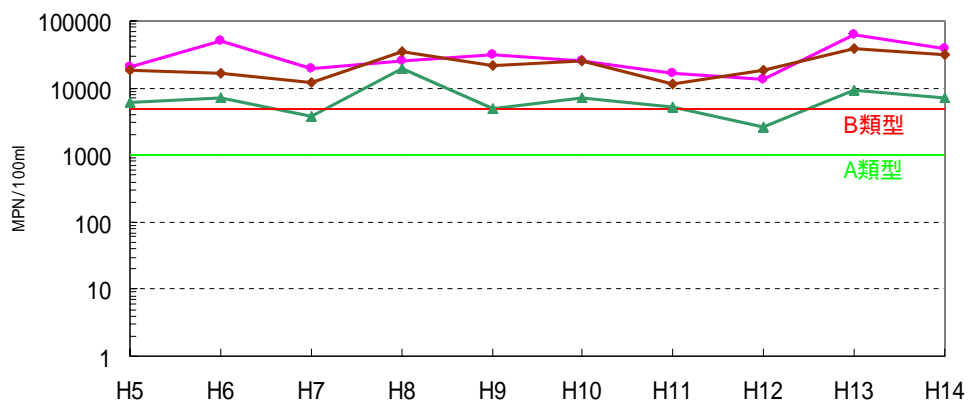
図2.1.7(1) 狩野川本川環境基準地点における水質

BOD(年75%値)

SS(年平均)

大腸菌群数(年平均)

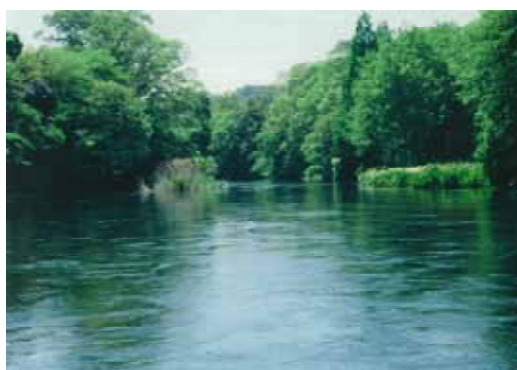
写真2.1.5 柿田川と河畔林

湧水を水源とする支川柿田川は、年間を通して水量・水質ともに安定し、ミシマバイカモをはじめとする希少な水生植物や、一般的には河川の中上流部に生息するアマゴやカワセミ、ヤマセミ等の生物を育む他、河岸が緑で連続的に覆われ、都市部にありながら類い希で貴重な自然環境を有している。

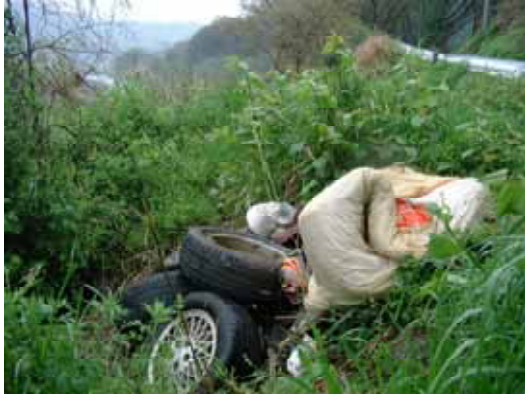
写真2.1.6 ゴミ不法投棄の状況

さらに洪水時に流出する流草木や不法投棄されたゴミ等により、環境の悪化や河川景観への悪影響等が問題となっており、流域一体となった取り組みにより改善を図る必要がある。また放水路の放流により、海域への濁水やゴミの流出といった環境面への影響が指摘されている。

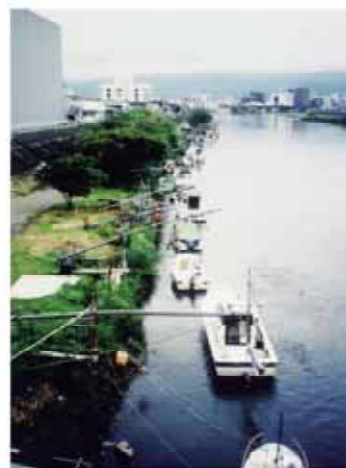
写真2.1.10
プレジャーボートの不法係留
(沼津市：1.0k付近)

また河口部にはプレジャーボートの不法係留が見られ、洪水時の流下阻害といった治水上の問題や河川の自由使用の阻害といった河川利用上の問題が生じている。そのために不法係留者に対して自主的な是正を促し、指導を行ってきたが、未だ是正されるに至っていない。
