# 第3回 狩野川流域委員会

## 【狩野川水系河川整備計画の課題と対応方針(案)】

平成28年3月4日

国土交通省 中部地方整備局

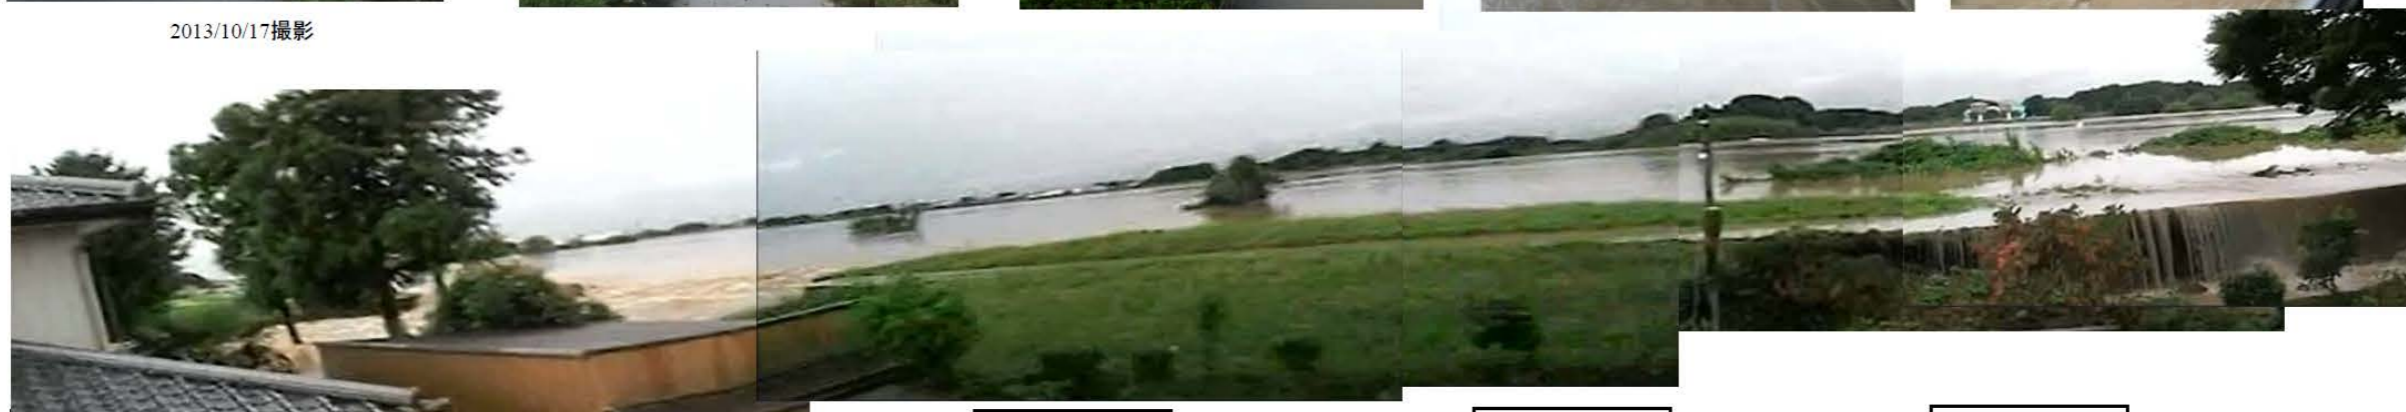
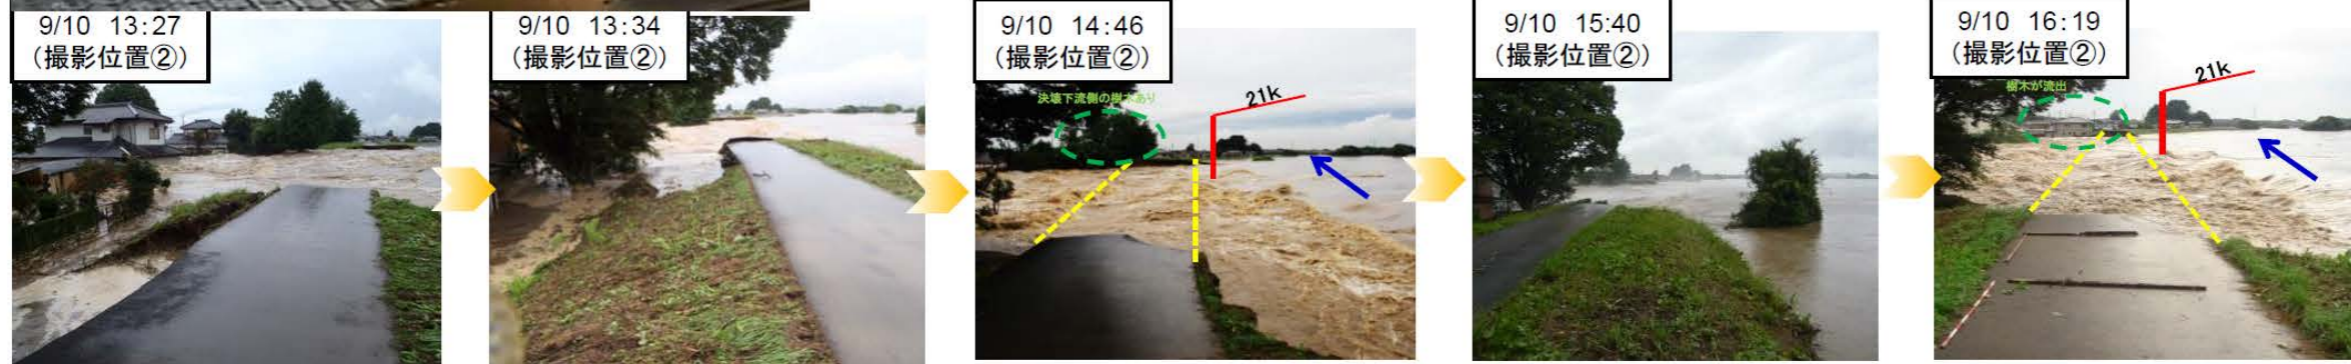
## 堤防決壊箇所(左岸21km付近)の時間的経過

○ 9月10日11時頃に越水が確認され、12時頃には居住地側の堤防法尻付近の洗掘が確認された。その後、12時50分頃に堤防が決壊した。(最終的な決壊幅は約200m)

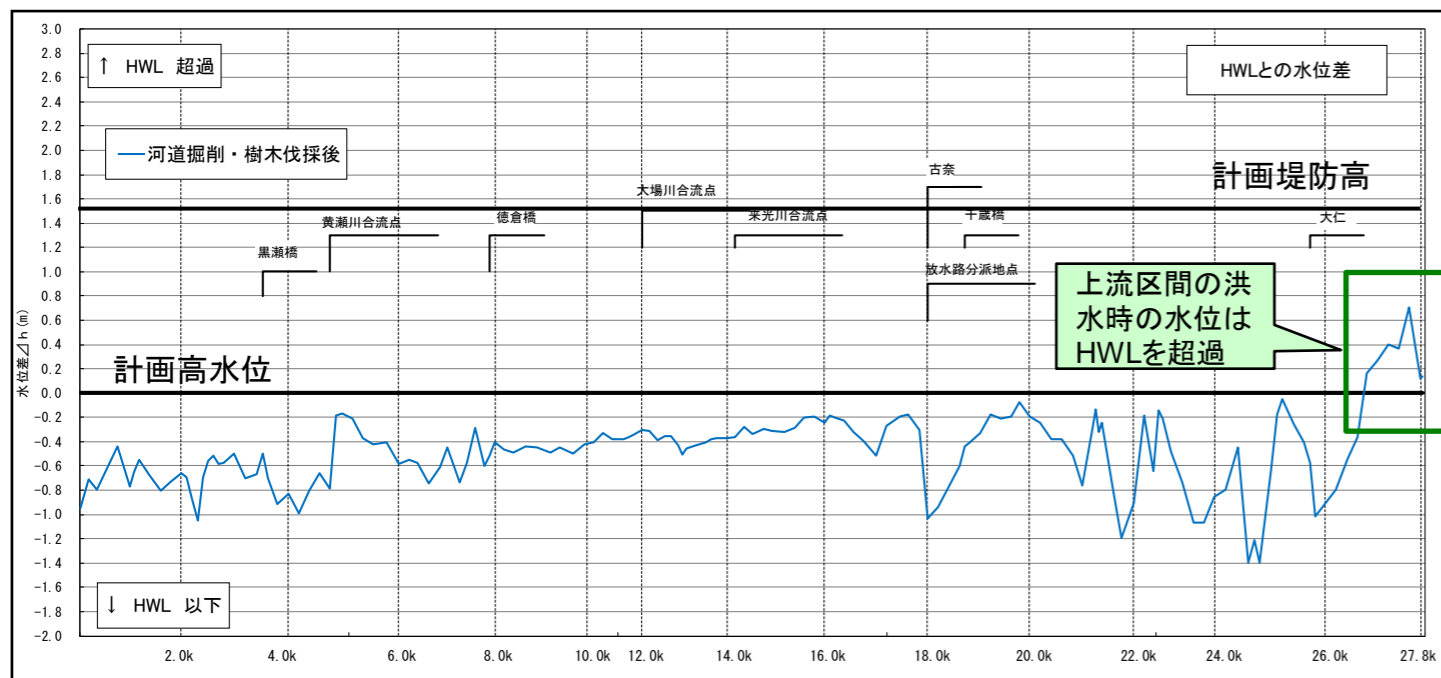
現河川整備計画の実施後のHWLとの水位差

現河川整備計画実施後において、家屋・商業施設の進出等利用が促進している上流区間(大仁橋～修善寺橋)において、洪水時の水位がHWL超過を許容しており現行整備計画の目標流量を安全に流すことができない。

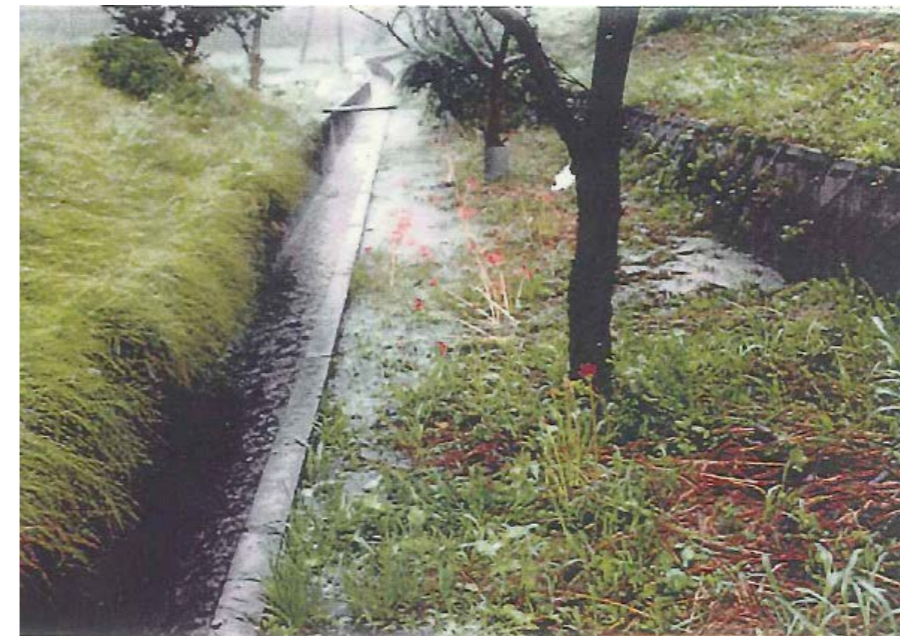
- ◆ 平成23年9月出水 における漏水状況(狩野川左岸27.0k付近)

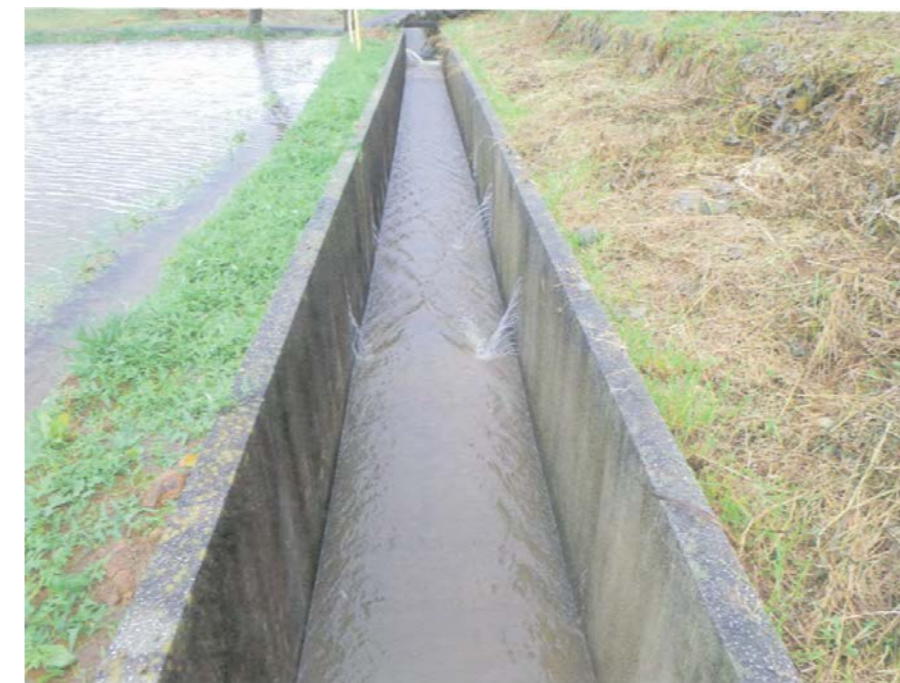
- ◆ 平成26年10月出水 における漏水状況(狩野川左岸27.2k付近)

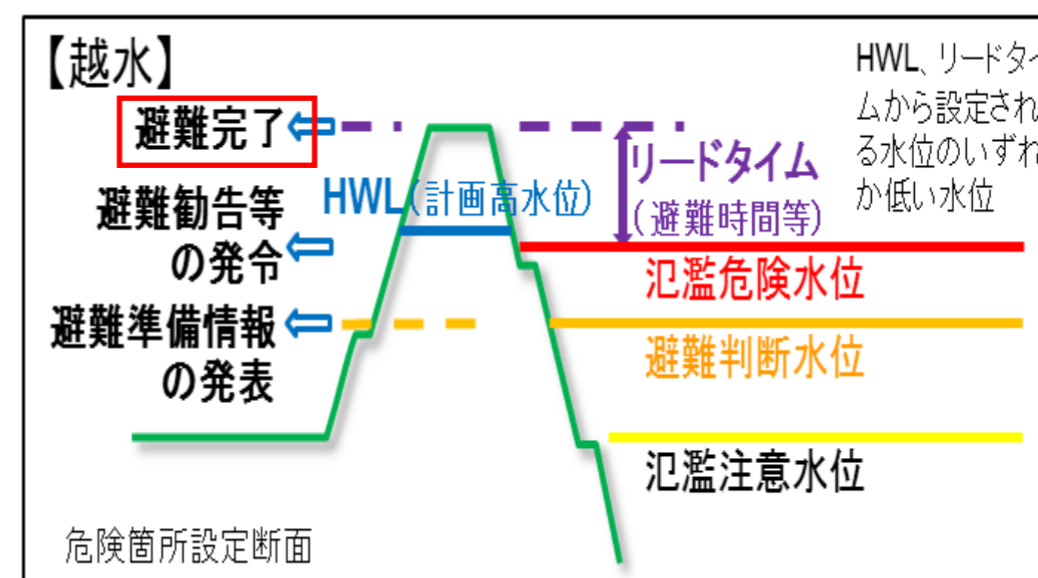
- ◆ 現行では、HWL（計画高水位）を氾濫危険水位に設定し、リードタイム（避難時間等）を考慮し設定した避難判断水位をもとに避難勧告等の発令を判断
- ◆ 見直しでは、基準観測所が受け持つ一連区間で、最も流下能力が不足する箇所の堤防天端からのリードタイムを考慮した水位又はHWLのいずれか低い水位をもとに氾濫危険水位を設定して避難勧告等の発令判断を行うよう変更。

現行では、基準となる観測所の水位がHWL（計画高水位）に達した時点で避難完了となるよう判断基準を設定している。見直しにより、最も流下能力が不足する箇所の水位が堤防天端に達した時点で避難完了となるよう設定しており、市町に対し迅速な水位情報等の提供が必要となるが最も流下能力が不足する箇所の水位情報等の把握ができていない。

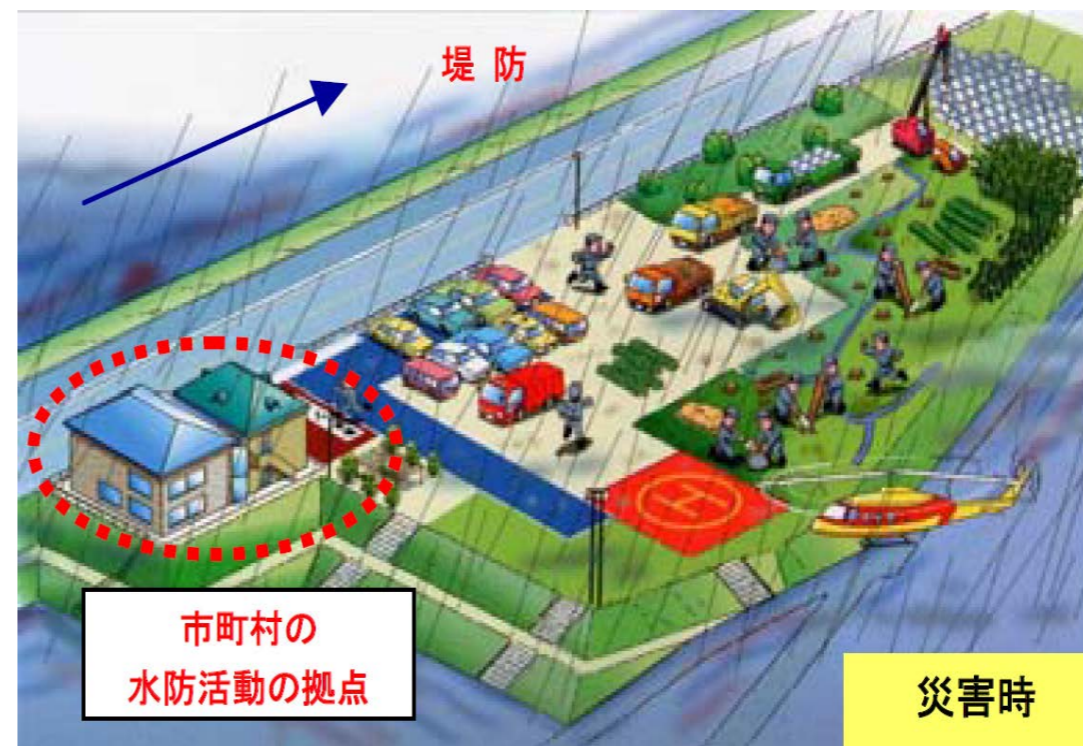
災害復旧活動の拠点となる施設イメージ【河川防災ステーション】

- 【災害時の活用】
- ①緊急復旧用資材備蓄基地
  - ②災害対策車両基地
  - ③車両交換場所
  - ④ヘリポート
  - ⑤洪水時の現地対策本部
  - ⑥水防団の待機場所
  - ⑦水防倉庫
  - ⑧住民の避難場所
- 【平常時の活用】
- ①コミュニティスペース
  - ②防災学習施設や川の情報発信拠点して水防センターを活用

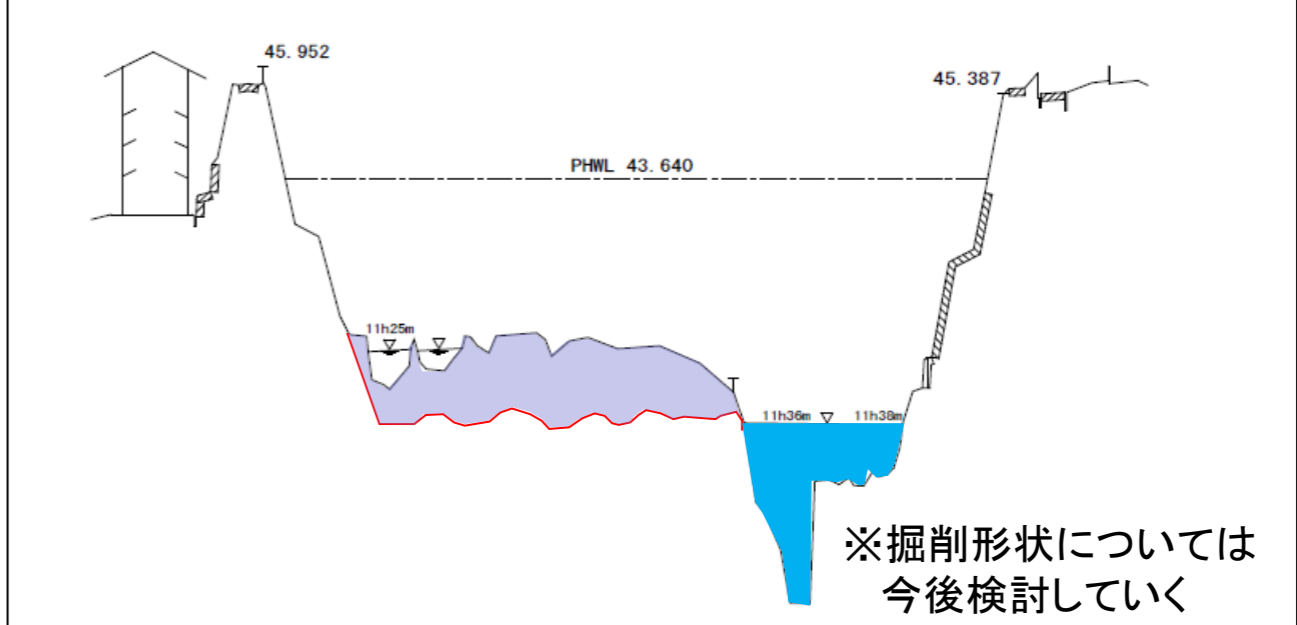
河道掘削横断面図イメージ 狩野川 27.6k

・高水敷や堤防の保護のため護岸が必要な箇所については、多孔質の素材等を用い、植生の回復を促すことにより水域と陸域の連続性の確保に努める。  
 ・高水敷や堤防の保護のため護岸が必要でない箇所については、植生が回復しやすいよう、緩勾配とする。

掘削面は単調な形状は避け、多様性を持たせる。

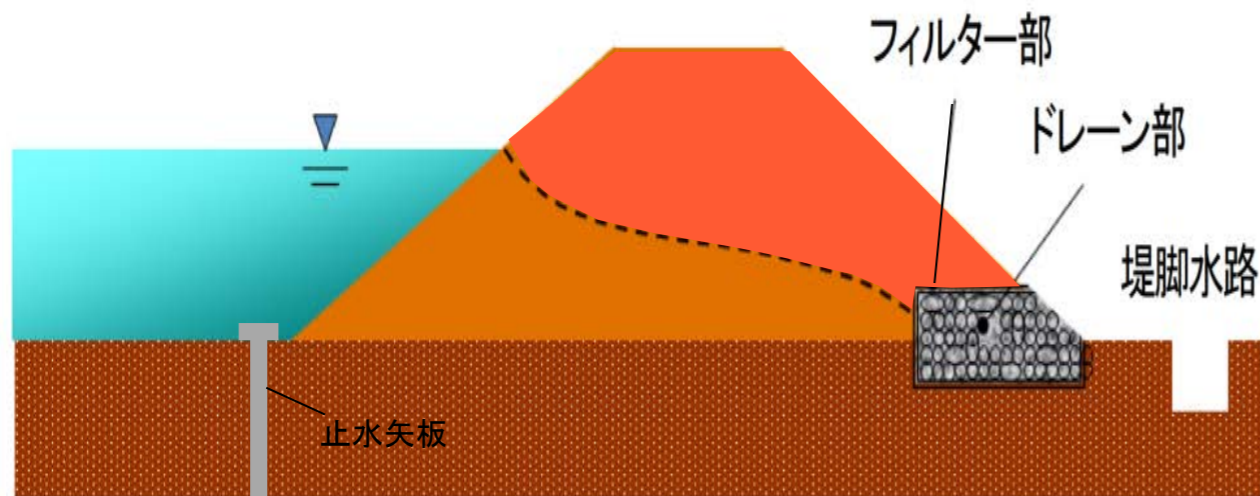
## 排水ドレーン工法+堤内地盤置換工

- ◆ ドレーン工や置換工により堤体内の水位（浸潤）を低下させることにより、堤防の崩壊を防止する。

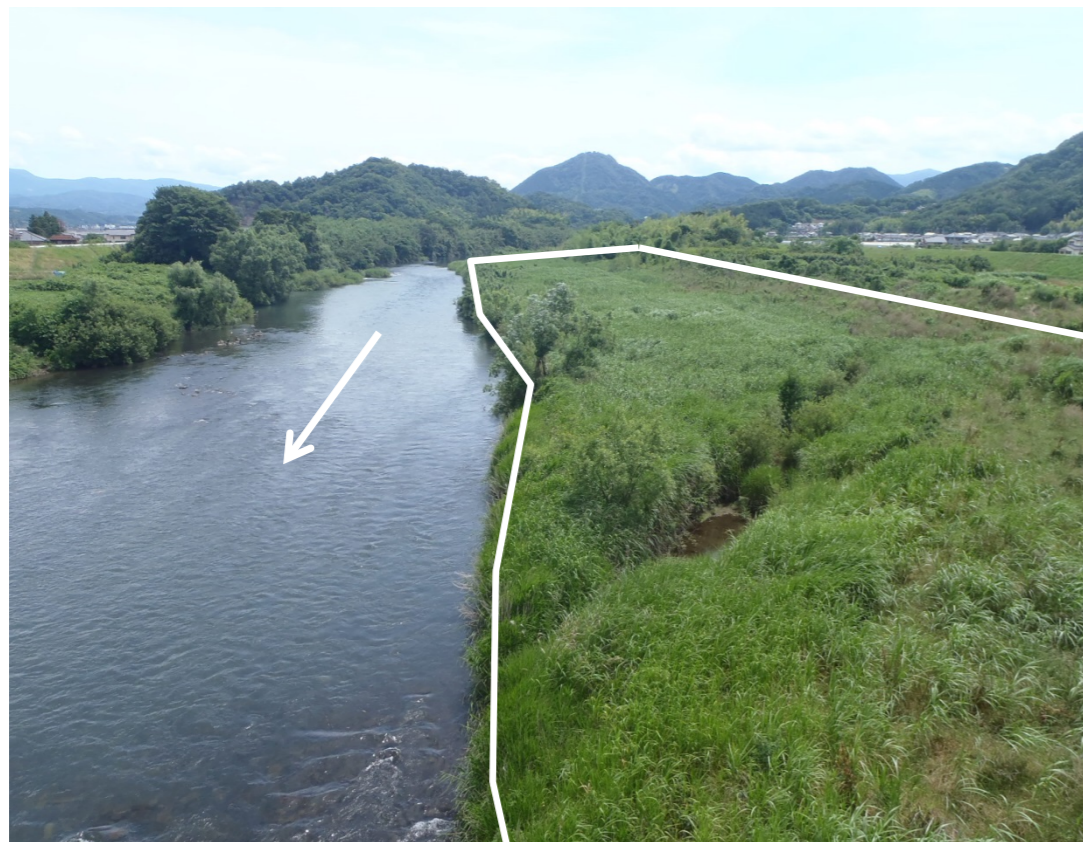
掘削前（平成27年6月撮影）

河道掘削において環境影響を軽減した例（南江間河道掘削 狩野川16.2k～16.8k付近）

- ◆ 掘削面は直線的形状を避け、ワンド形状として変化を持たせ多様性を創出するよう工夫
- ◆ 水際にはヤナギを点在させて残し、魚付林としての機能を維持するよう配慮
