# 柿田川自然再生計画

平成28年3月

国土交通省 中部地方整備局 沼津河川国道事務所

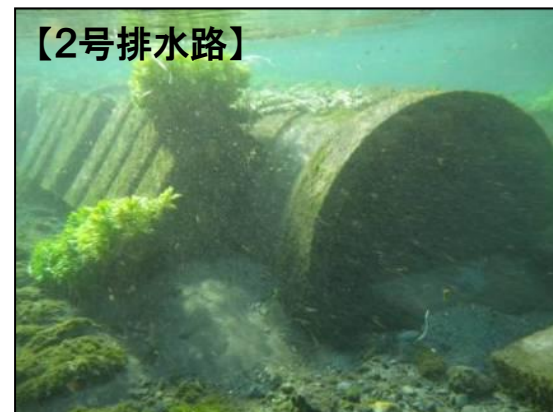
工場排水の汚水対策として、0.4～0.8kmの左岸寄り川底に設置された排水路。排水路断面φ800mmの大口径ヒューム管

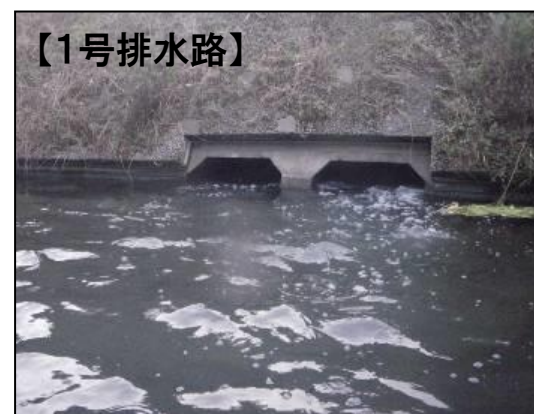
国道1号より上流区域からの浄化槽処理水を集水し、柿田川へ排水する県施工の排水路。排水路断面φ1300mmの大口径ヒューム管であり、他の排水路に比べ排水量が多い

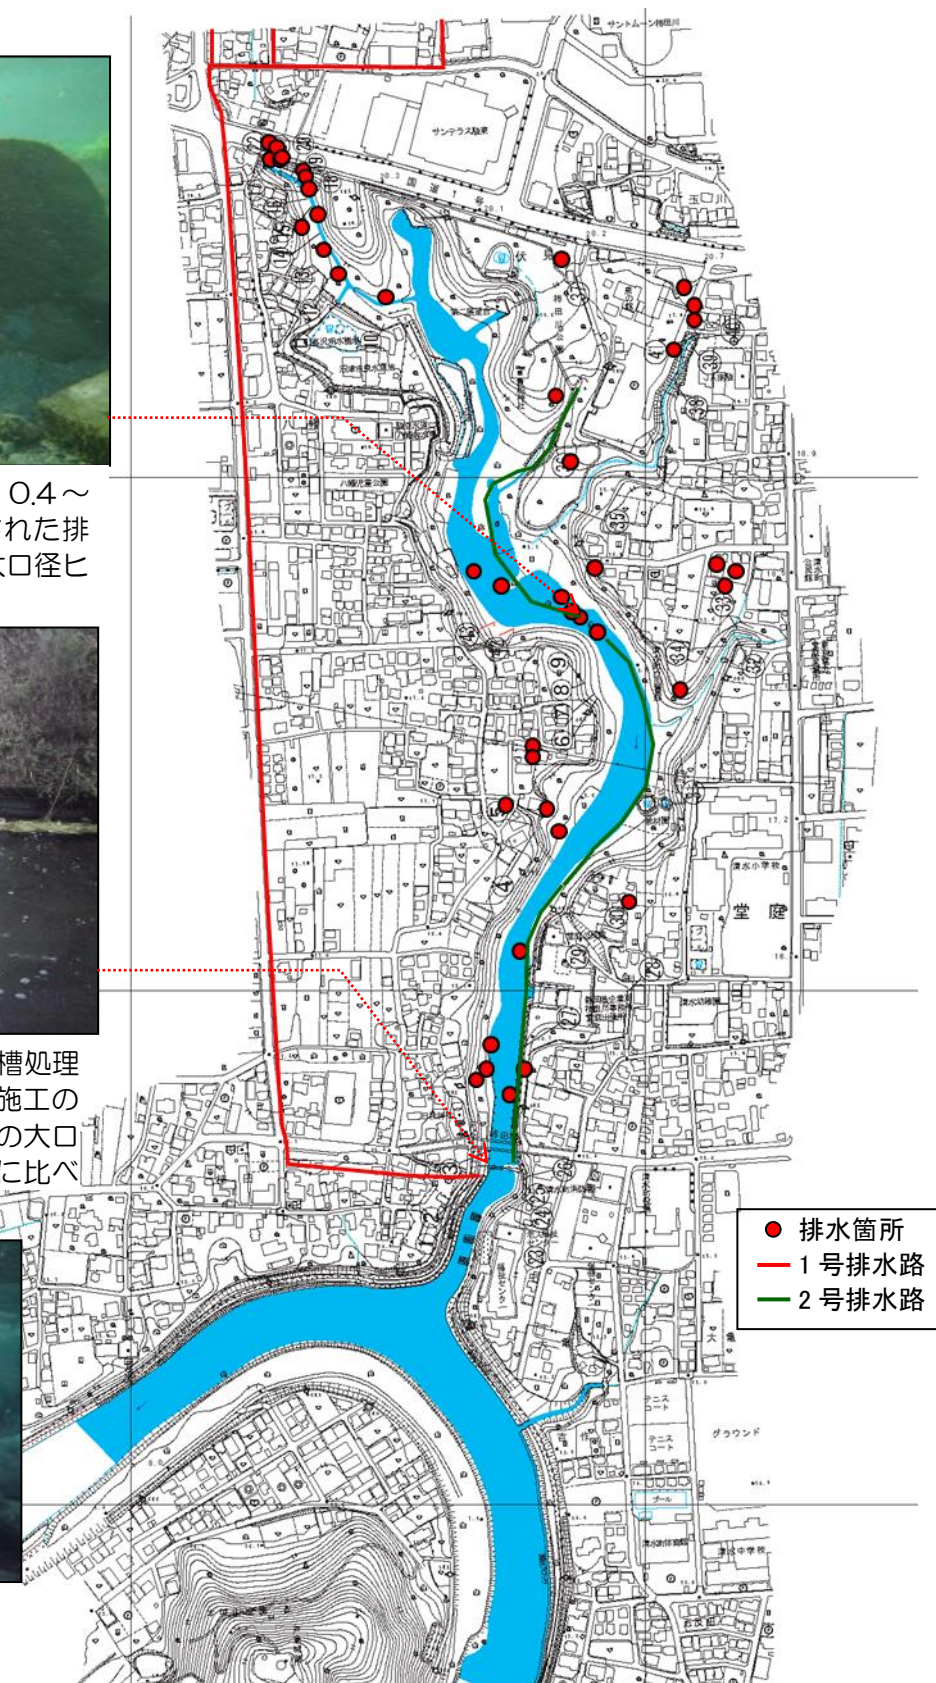
図 1-14 排水箇所位置

一方、柿田川の左岸側の下水道整備は完了しておらず、沿川からの汚水が流入している。特に、1号排水路、2号排水路及び0.8km付近の左岸側の支川からは家庭排水等が流入する状況になっている（図1-14）。

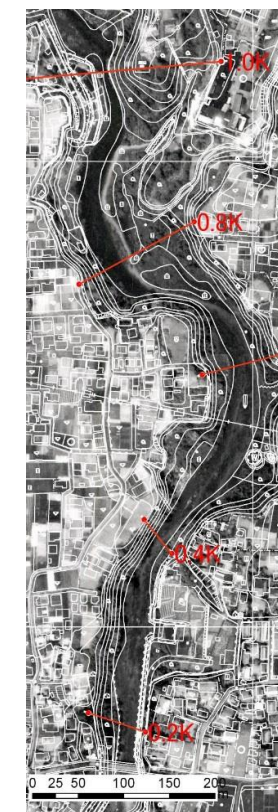
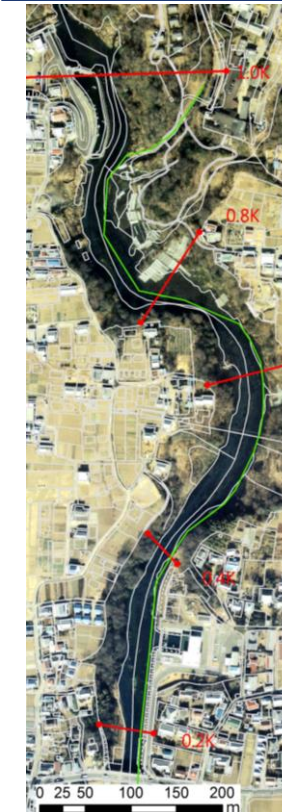
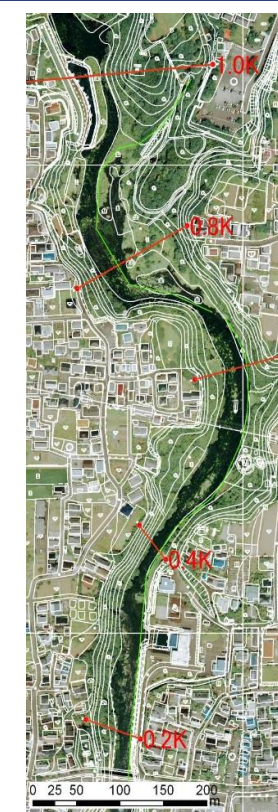
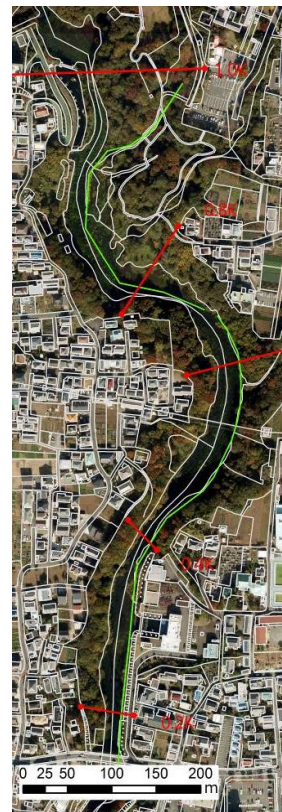
図 2-7 河道形状の経年変化

航空写真を比較すると、養魚場（1962：1.0kp 付近）、駿豆水道（1976：1.0kp 付近）、クレソン栽培施設（1976：1.0kp 付近）、柿田川工業用水（1976：0.3kp 付近）等の大規模施設の建設及び撤退に伴い、柿田川の河岸の状況が変化してきており、0.9kp 付近や工業用水周辺（0.3kp 付近）に近年土砂が堆積している状況が確認される（図 2-7）。

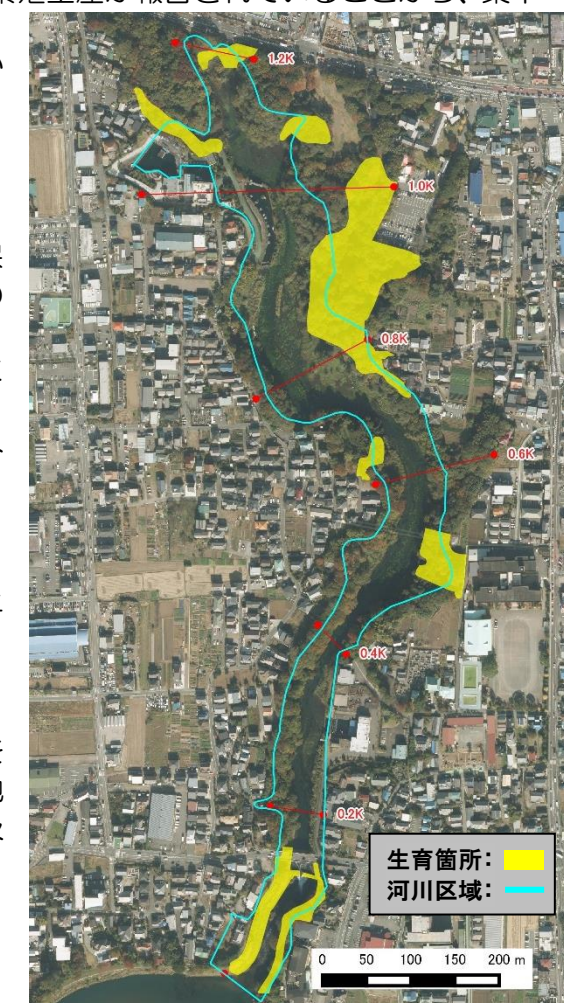
図 5-4 侵略的外来植物の駆除に係る整備箇所

駆除の時期は、オオブタクサ、アレチウリともに種子散布を行う 9～10 月以前とする。なお、両種ともに 3 月頃には、他の植物に先駆けて展葉し、初夏（5～6 月）には他種との識別及び抜き取りが容易であることから、この時期の駆除を優先する。また、アレチウリの芽生えは秋口まで継続して行われるため、他の植生が繁茂し、緑陰が生じるまでは継続的に駆除する。

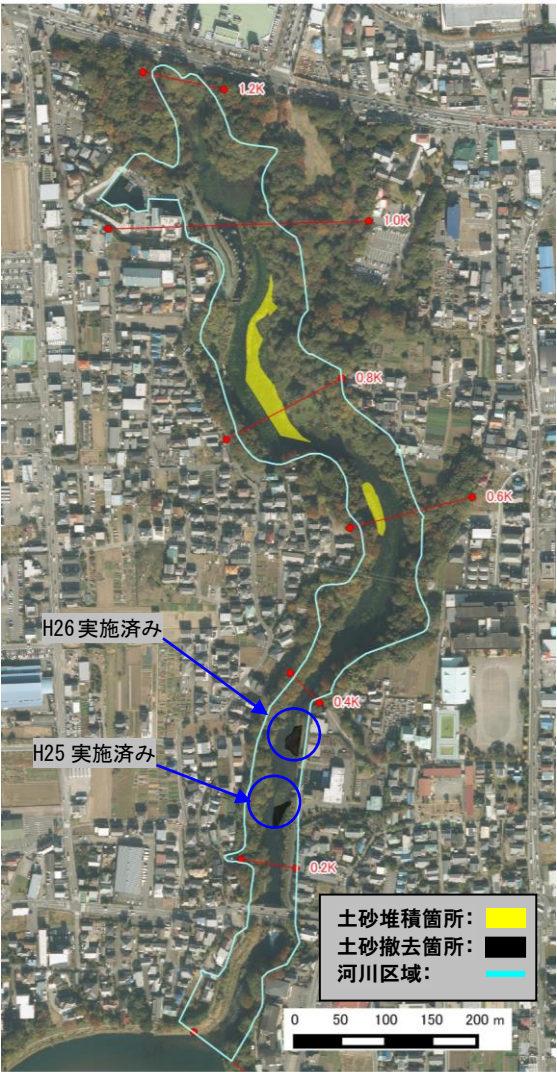
図 5-6 堆積土砂の撤去及びツルヨシの駆除に係る整備箇所

整備による濁水の発生の可能性があるため、周辺の水域に生息する配慮すべき動物の繁殖期（オオバン：営巣、アユ：産卵、ウツセミカジカ：営巣、産卵等）を避け、関係主体等の要望を踏まえて適切な時期・期間で実施する。

なお、ツルヨシの駆除及び堆積土砂の撤去については、平成 32 年度迄に対策を完了する。
