# 柿田川自然再生計画

令和3年3月

柿田川自然再生検討会

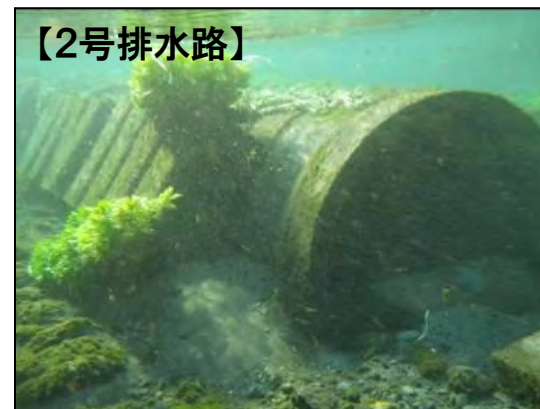
【2号排水路】

工場排水の汚水対策として、0.4～0.8kpの左岸寄り川底に設置された排水路。排水路断面 $\phi 800\text{mm}$ の大口径ヒューム管

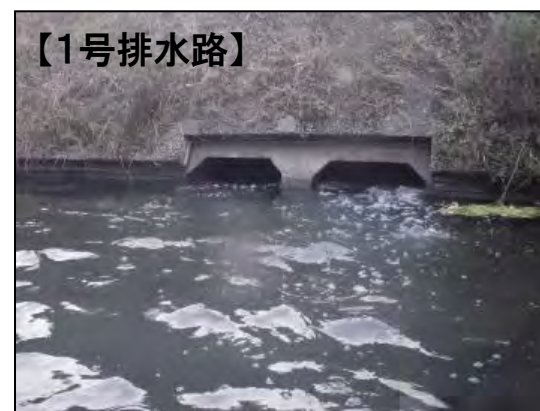
【1号排水路】

国道1号より上流区域からの浄化槽処理水を集水し、柿田川へ排水する県施工の排水路。排水路断面 $\phi 1300\text{mm}$ の大口径ヒューム管であり、他の排水路に比べ排水量が多い

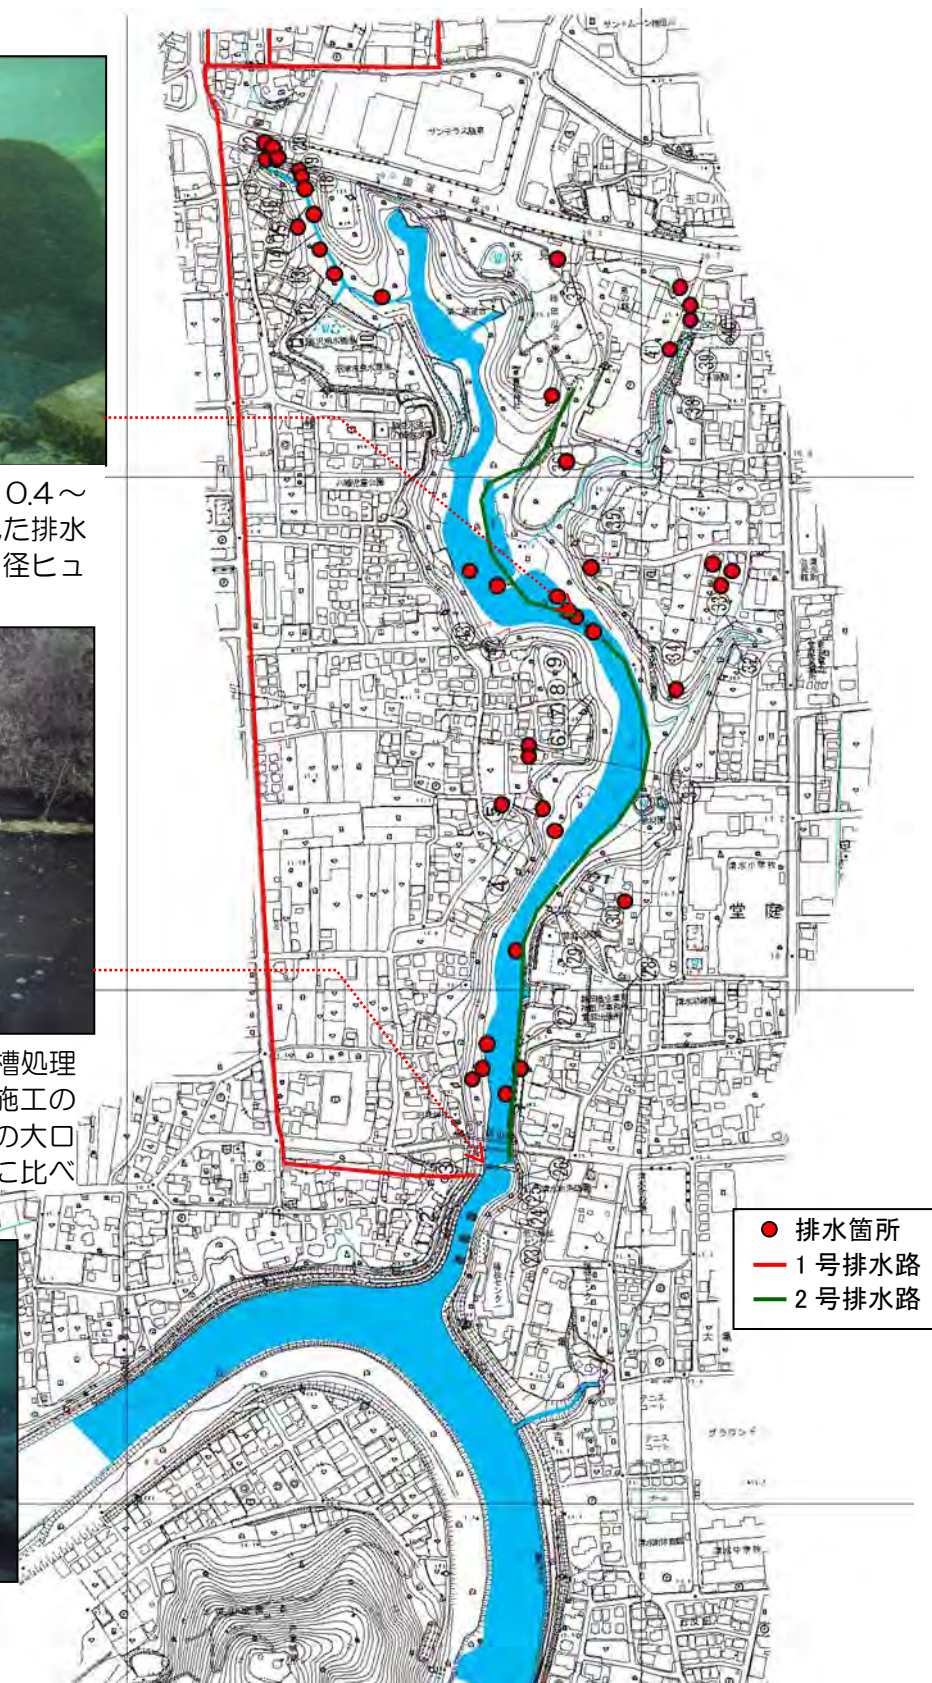
図1-14 排水箇所位置

一方、柿田川の左岸側の下水道整備は完了しておらず、沿川からの汚水が流入している。特に、1号排水路、2号排水路及び0.8kp付近の左岸側の支川からは家庭排水等が流入する状況になっている（図1-14）。

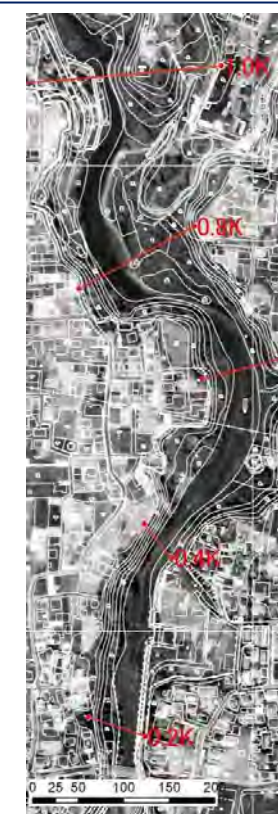
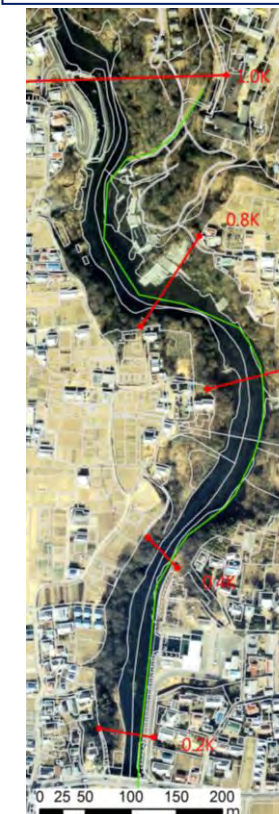
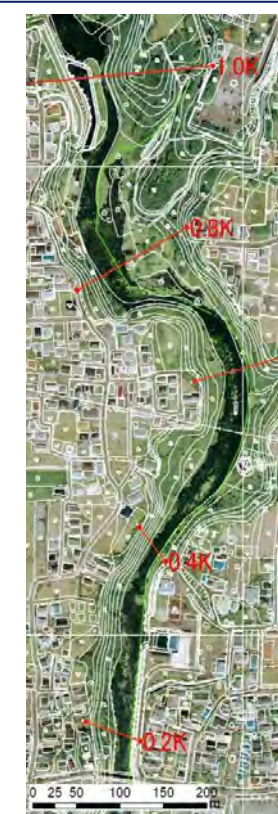
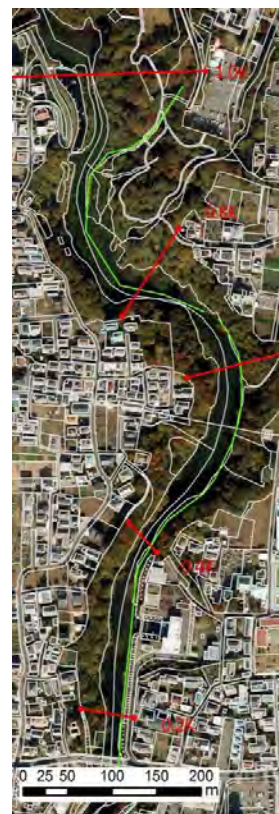
図 2-7 河道形状の経年変化

航空写真を比較すると、養魚場（1962：1.0kp 付近）、駿豆水道（1976：1.0kp 付近）、クレソン栽培施設（1976：1.0kp 付近）、柿田川工業用水（1976：0.3kp 付近）等の大規模施設の建設及び撤退に伴い、柿田川の河岸の状況が変化してきており、0.9kp 付近や工業用水周辺（0.3kp 付近）に近年土砂が堆積している状況が確認される（図 2-7）。

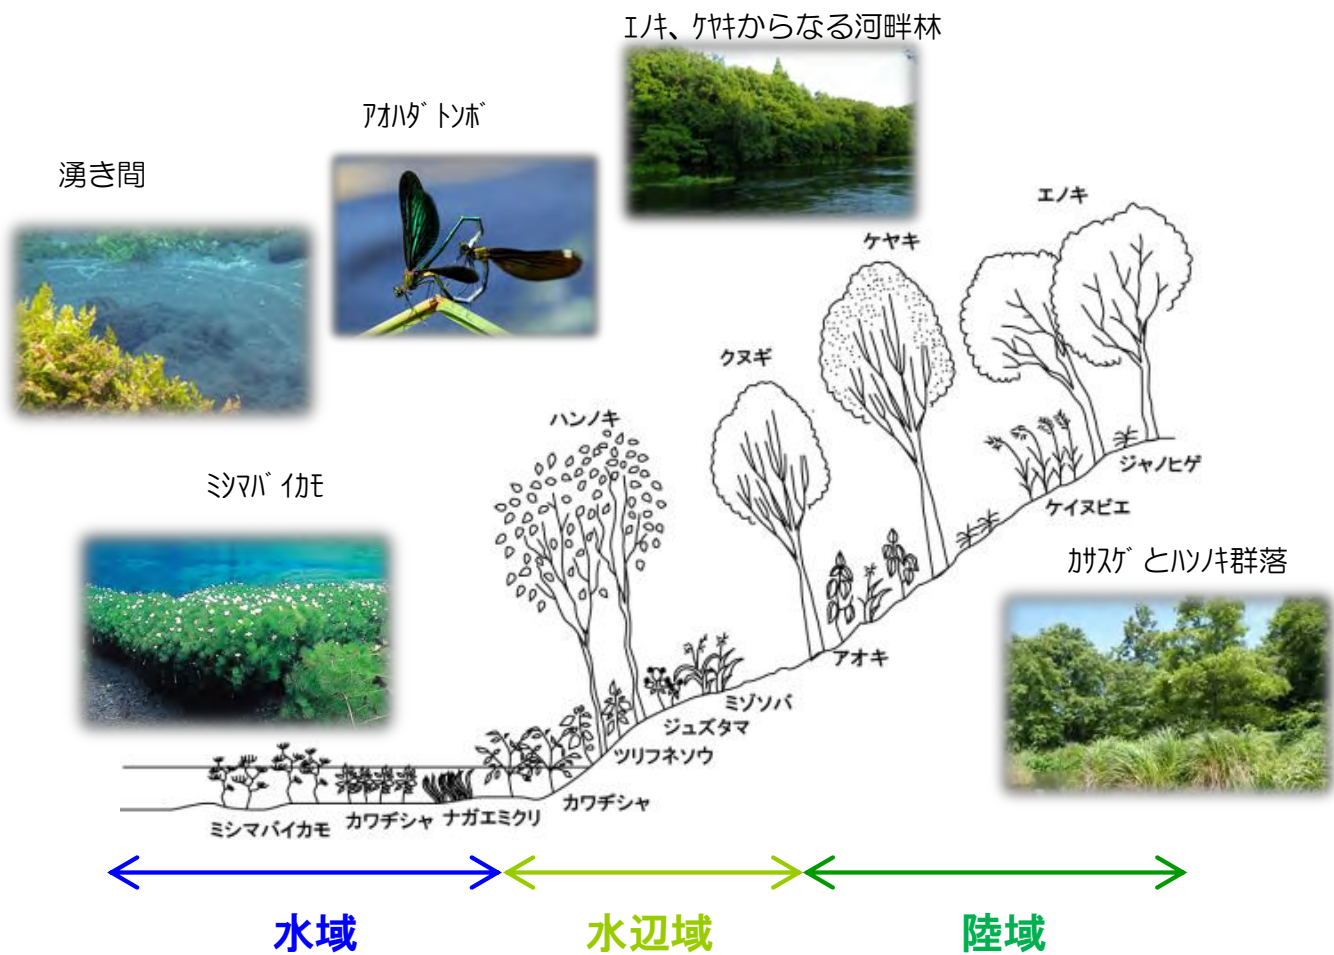
図 3-1 生物の生育・生息場の捉え方

柿田川の望ましい姿は、①水環境、②生物環境、③物理環境、④人との関わりの各分類別に設定した。その際に、生物の生育・生息場を河川横断的に水域、水辺域、陸域と捉え（図 3-1）、各場において典型的にみられる種や状態を整理した（表 3-1）。

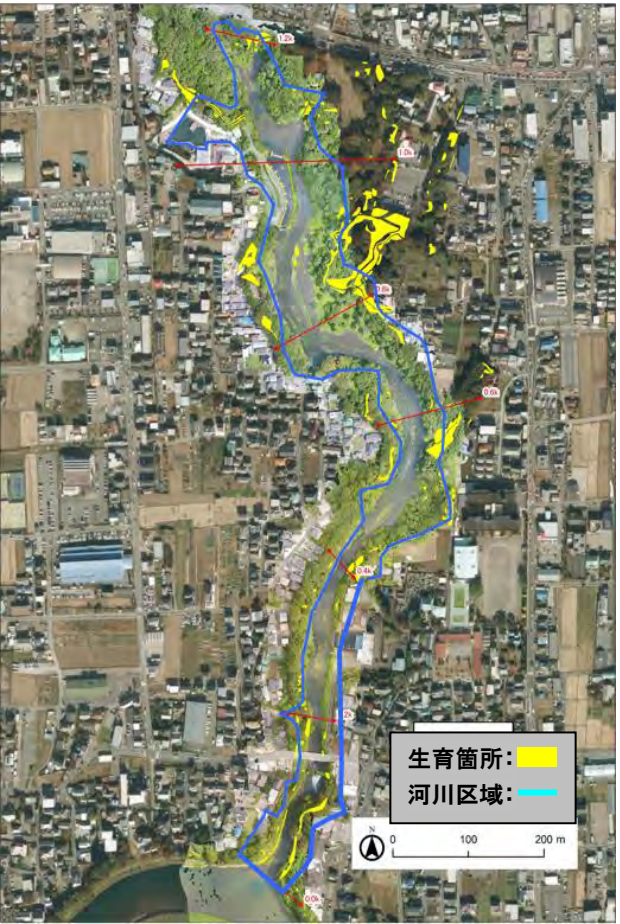
図 5-4 侵略的外来植物の駆除に係る整備箇所

駆除の時期は、オオブタクサ、アレチウリともに種子散布を行う9～10月以前とする。なお、両種ともに3月頃には、他の植物に先駆けて展葉し、初夏（5～6月）には他種との識別及び抜き取りが容易であることから、この時期の駆除を優先する。また、アレチウリの芽生えは秋口まで継続して行われるため、他の植生が繁茂し、緑陰が生じるまでは継続的に駆除する。

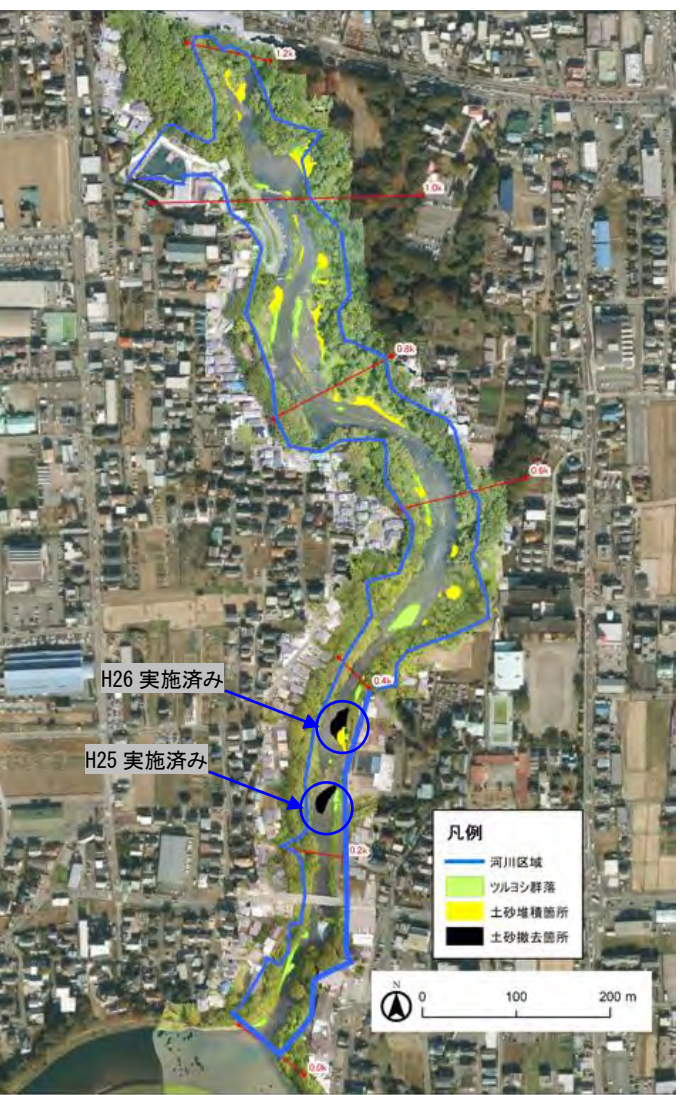
図 5-6 堆積土砂の撤去及びツルヨシの駆除に係る整備箇所

整備による濁水の発生の可能性があるため、周辺の水域に生息する配慮すべき動物の繁殖期（オオバン：営巣、アユ：産卵、ウツセミカジカ：営巣、産卵等）を避け、関係主体等の要望を踏まえて適切な時期・期間で実施する。

なお、ツルヨシの駆除及び堆積土砂の撤去については、2号排水路撤去のタイミング、影響を考慮しつつ整備する箇所を除き令和2年度迄に対策を完了する。
